Asbestinventarisatetest

Akkerbouwstraat 50, 2170 Antwerpen

Attestnummer : 20251031-001048.000

Uitgegeven op : 31.10.2025

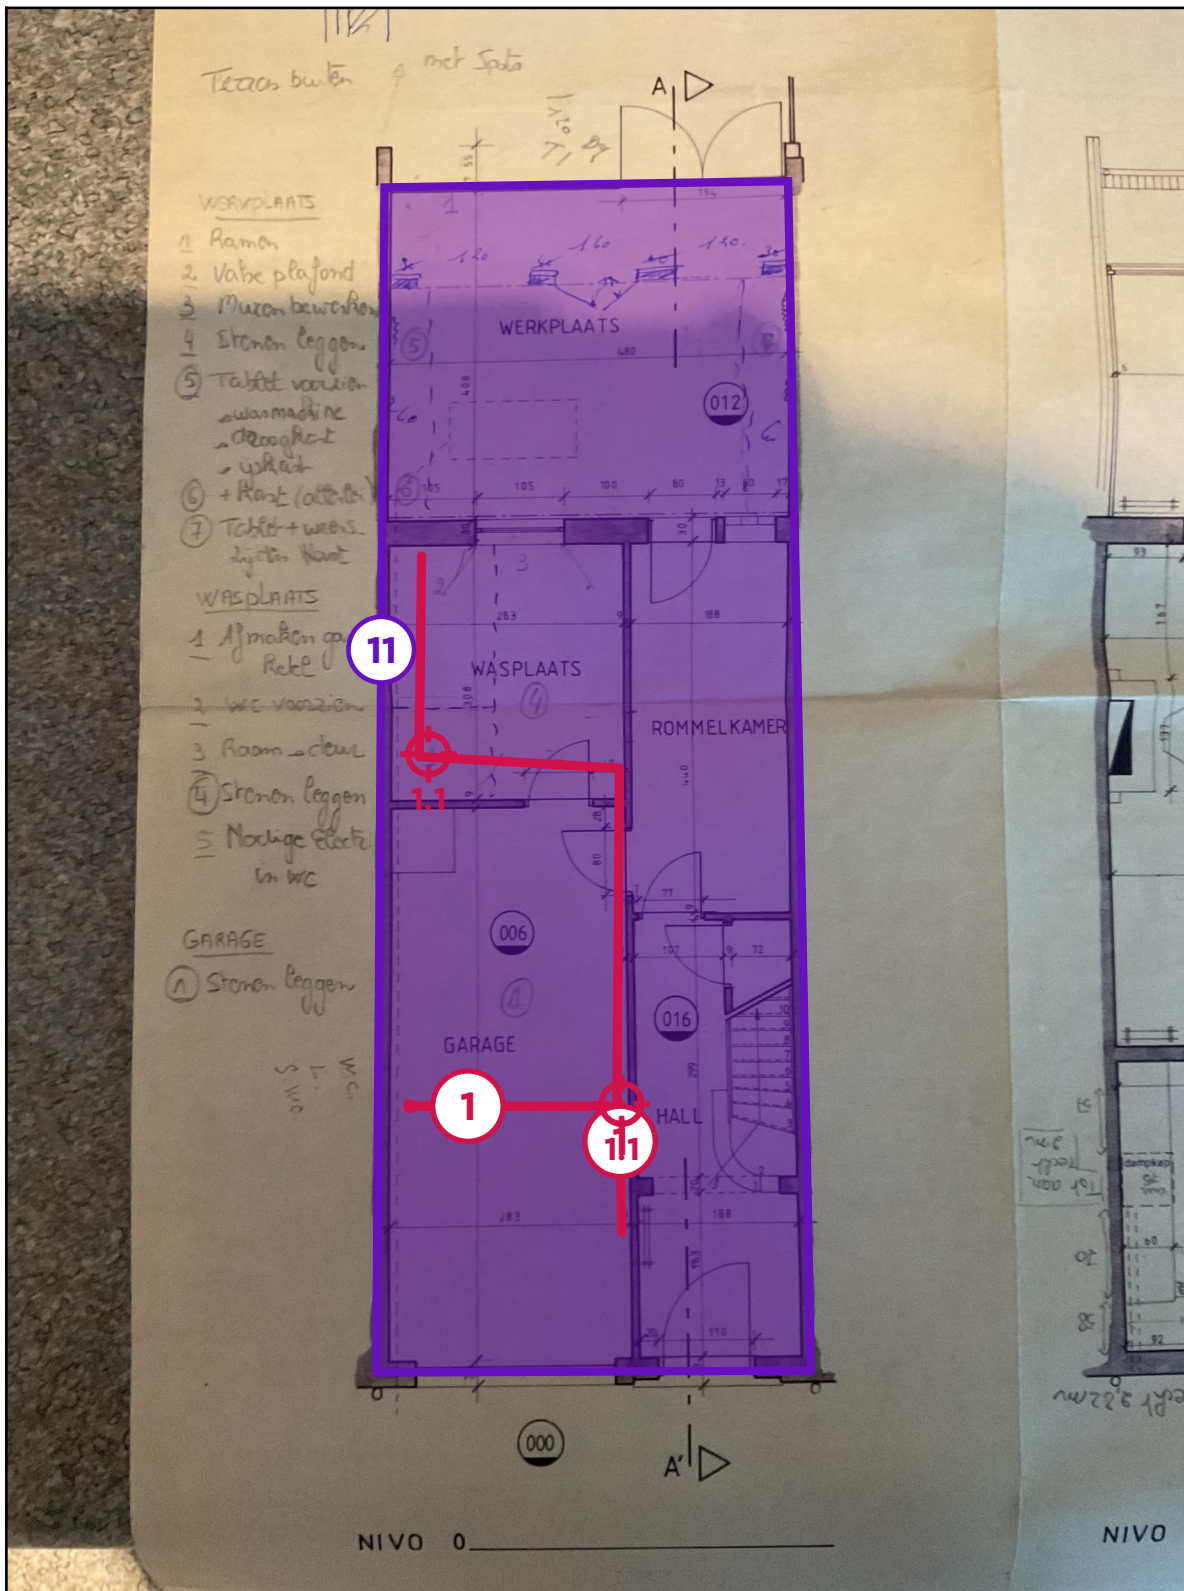
Plan 1.1: Gelijkvloers

1. Leidingisolatie (gips)	Asbestmateriaal	Dringend verwijderen
1.1 Code: ID02	Mengmonster	-
11. Tegels gelijkvloers	Advies	-

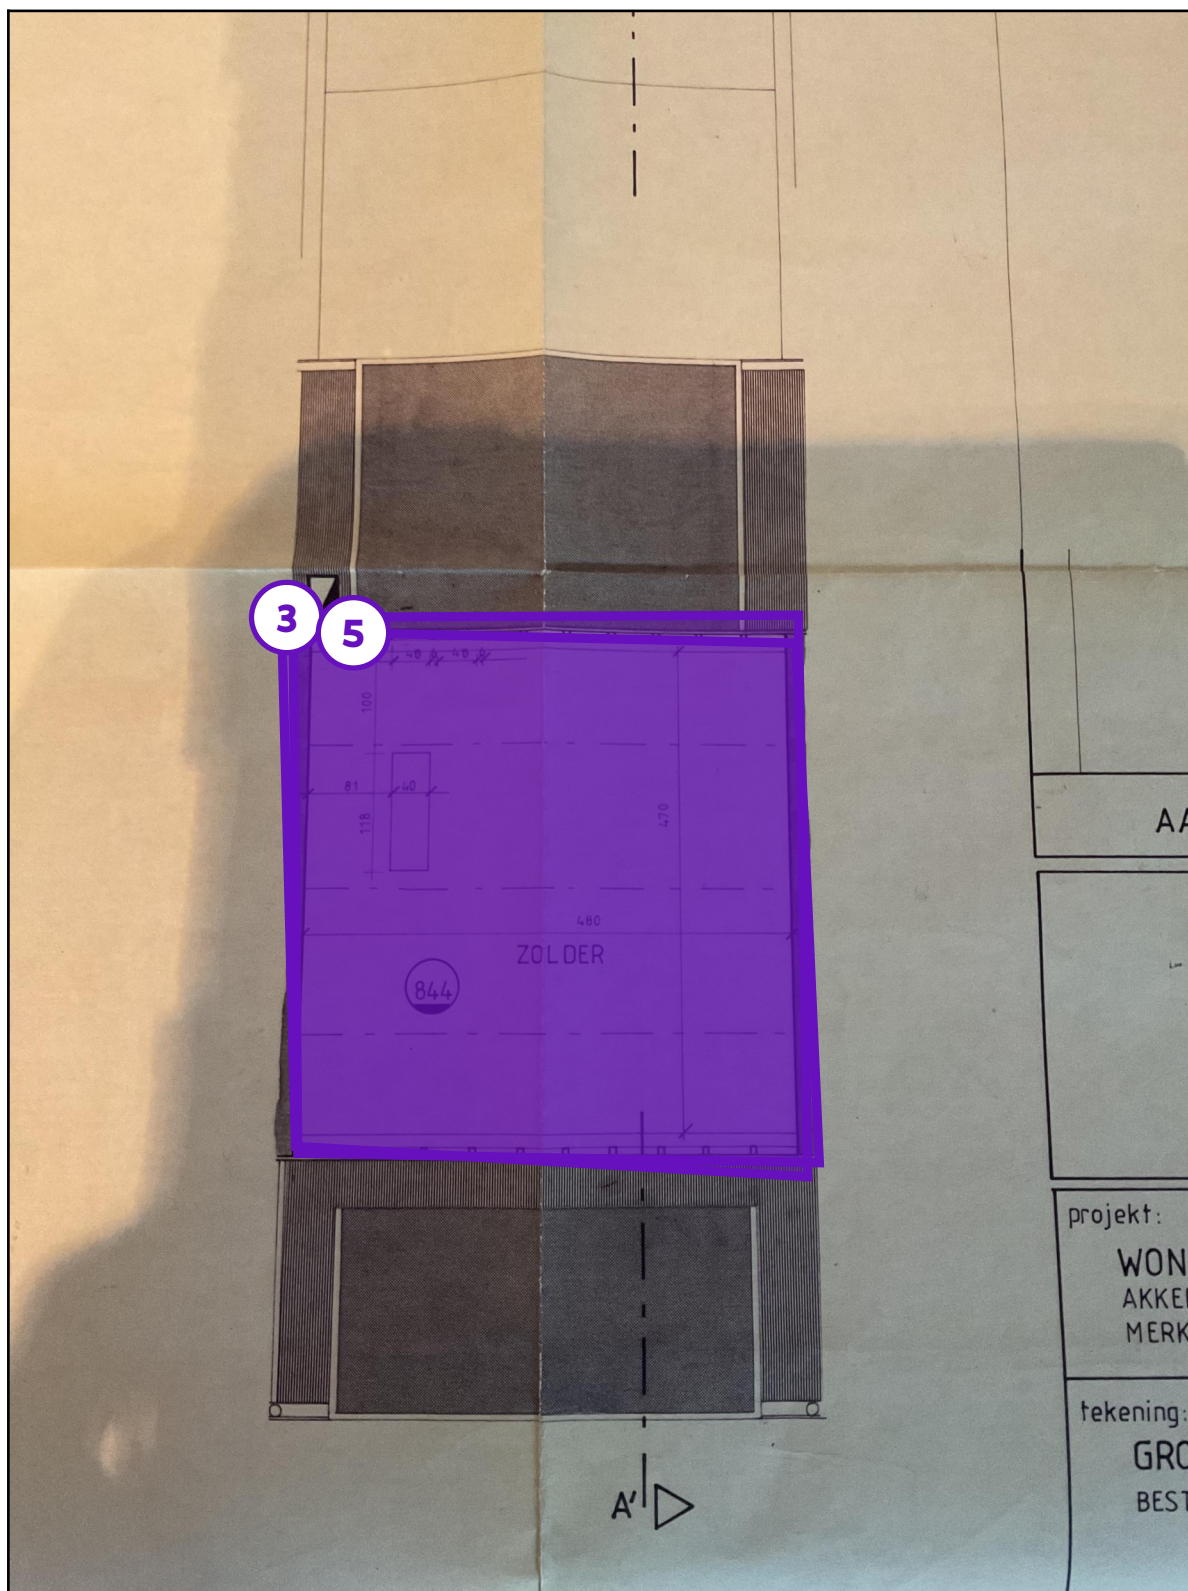
Plan 1.7: Zolder

3. Onderdak	Beperking	-
5. Zolder	Advies	-

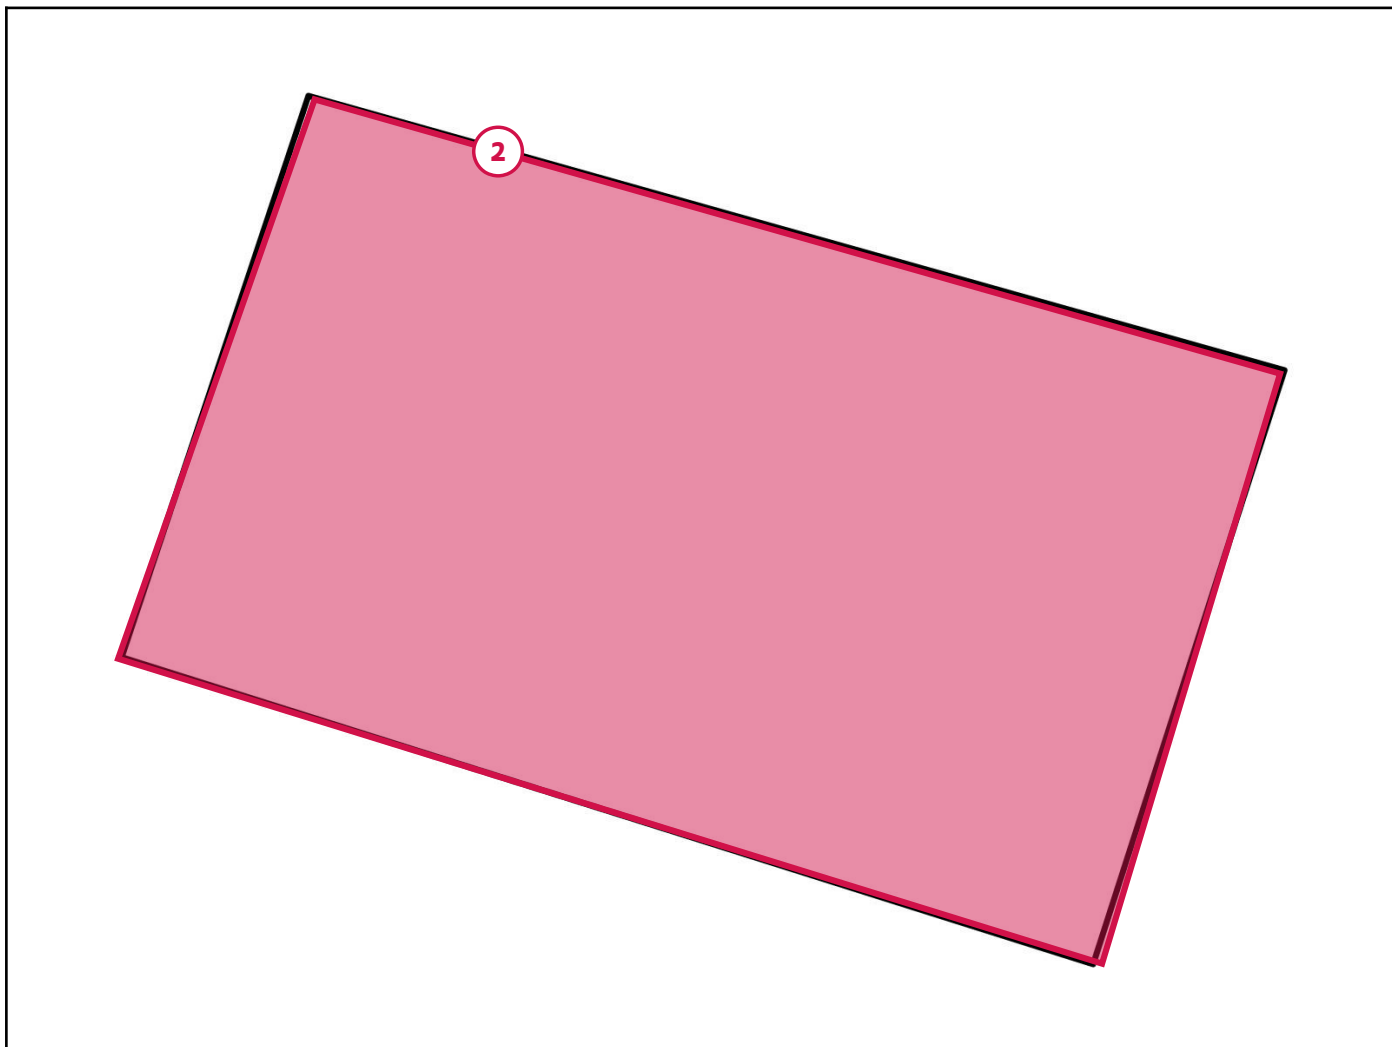
Plan 2.1: Tuinhuis

Beschrijving	Type	Actie
2. Dak bestaande uit golfplaten	Asbestmateriaal	Dringend verwijderen

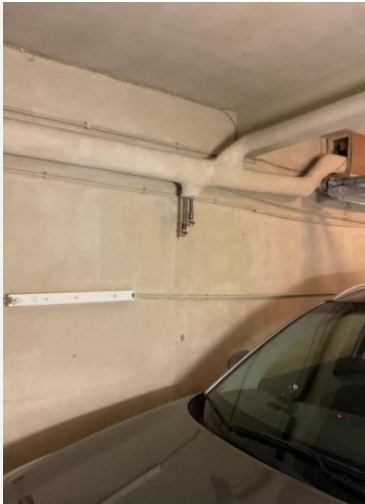
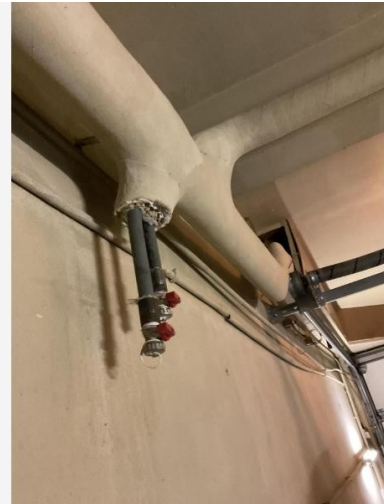
Hoog materiaalrisico en/of hoge kans op vezelvrijgave

Gebondenheid	Categorie 2: niet-hechtgebonden met matrix
Asbestsoort (vezeltype)	Amfibool aanwezig, uitgezonderd crocidoliet
Asbestconcentratie	Hoog ($\geq 50\%$)
Afschermingsgraad van het gehele materiaal	Geheel of deels (ook) vrij aan de binnenlucht
Toestand van het materiaal	Matig beschadigd, matig verweerd

#	Type	Referentie	Resultaat
1.1	Mengmonster	ID02	Chrysotiel, Amosiet

Beschrijving	Leidingisolatie (gips)
Omgeving	Binnen
Primaire drager	HVAC infrastructuur en uitrusting
Asbestmateriaal	In-situ afwerkingslagen - Thermische isolatie
Bindmiddel van asbestmateriaal	Gips - kalk
Gebondenheid op basis van bindmiddel	Niet-hechtgebonden
Hoeveelheid (lengte - omtrek - dikte - aantal)	<ul style="list-style-type: none">• 10,00 m - 55,00 cm - 2,00 cm - 1 stuk
Totaal volume	0,11 m ³
Eenvoudig bereikbaar	Ja
Bevestigingswijze	<ul style="list-style-type: none">• Verlijmd, ingegoten, versmeerd
Identificatiemethode	Vaststelling met monstername
Destructieve handeling voor identificatie	Nee
Opmerking	De hoeveelheid is een zo nauwkeurig mogelijke opmeting. Hieraan kunnen evenwel geen rechten worden ontleend. Rechte stukken en bochten worden waar mogelijk apart bemonsterd.

- Zorg voor een veilig beheer. Vermijd het beschadigen van het asbestmateriaal. Controleer de toestand jaarlijks op wijzigingen.
- Verwijder dit asbestmateriaal zo snel mogelijk. Volg de toestand goed op.
- Voer bijkomende staalname(s) uit.

- Hermetische zone (erkend asbestverwijderaer)
Deze toepassing kan enkel door een erkende asbestverwijderaer via de methodiek van hermetische zone verwijderd worden omdat verwijdering via de methodiek van eenvoudige handelingen en/of couveusezakmethode niet mogelijk is; en er automatisch een verhoogd risico op vrijgave van asbestvezels (max. concentratie 0,01 vezels/cm - CODEX Art. VI.3-54) ontstaat. (Bron: CODEX - Art. VI.3-61.- par 1.)

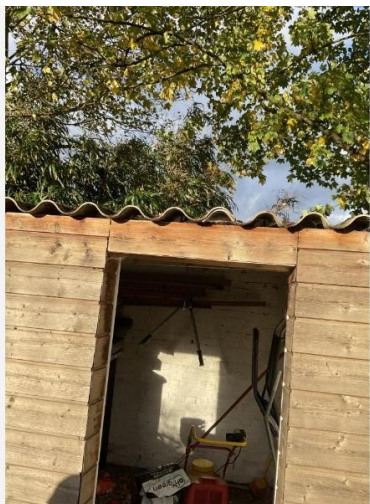
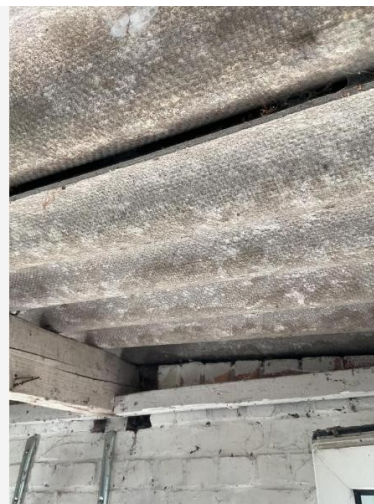
Eindbeoordeling materiaalrisico	Hoog materiaalrisico en/of hoge kans op vezelvrijgave
---------------------------------	---

Gebondenheid	Categorie 1: hechtgebonden in oorsprong
Asbestsoort (vezeltype)	Crocidoliet aanwezig
Asbestconcentratie	Laag (< 50%)
Afschermingsgraad van het gehele materiaal	Geheel of deels (ook) vrij aan de binnenlucht
Toestand van het materiaal	Matig beschadigd, matig verweerd

Beschrijving	Dak bestaande uit golfplaten
Omgeving	Buiten
Primaire drager	Schuin dak
Asbestmateriaal	Dak- en gevelbekleding - Golfplaat
Bindmiddel van asbestmateriaal	Cement
Gebondenheid op basis van bindmiddel	Hecht
Hoeveelheid (oppervlakte - aantal)	<ul style="list-style-type: none">• 20,00 m² - 1 stuk
Totale oppervlakte	20,00 m ²
Eenvoudig bereikbaar	Ja
Bevestigingswijze	<ul style="list-style-type: none">• Geklemd• Geschroefd
Identificatiemethode	Vaststelling zonder monsternamen
Destructieve handeling voor identificatie	Nee
Opmerking	De hoeveelheid is een zo nauwkeurig mogelijke opmeting. Hieraan kunnen evenwel geen rechten worden ontleend.

- Verwijder dit asbestmateriaal zo snel mogelijk. Volg de toestand goed op.
- Hemelwater dat afspoelt van asbestcement daken of gevels kan asbestdeeltjes bevatten. Gebruik het enkel voor gesloten circuits (bv. spoelen toiletten). Reinig na het vervangen van het dak of de gevel de dakgoten en regenwaterput of -ton om asbesthoudend sediment of slib te verwijderen
- Voer bijkomende staalname(s) uit.

- Eenvoudige handelingen: mag via doe-het-zelf of door werknemer(s) met opleidingsattest eenvoudige handelingen
Deze toepassing kan door een aannemer die over een opleidingsattest eenvoudige handelingen beschikt of door een particulier (doe-het-zelf), verwijderd worden indien er geen verhoogd risico op vrijgave van asbestvezels (max. concentratie 0,01 vezels/cm³ - CODEX Art. VI.3-54) ontstaat en de toepassing voorafgaand wordt gefixeerd/bevochtigd; de individuele elementen zonder machinale werktuigen (boormachine, slijpschijf, hogedrukreiniger,...) en zonder breken of gooien een voor een losgemaakt worden; en ten slotte dubbel en luchtdicht verpakt weggevoerd worden naar een erkend afvalpunt (recyclagepark).

- Eenvoudige handelingen: enkel door erkend asbestverwijderaar
Deze toepassing kan enkel door een erkende asbestverwijderaar verwijderd worden omdat er hier automatisch een verhoogd risico op vrijgave van asbestvezels (max. concentratie 0,01 vezels/cm³ - CODEX - Art. VI.3-54) ontstaat. (Bron: VLAREM II: 6.4.0.1 par1, par2 en par3). Een erkend asbestverwijderaar moet ingeschakeld worden voor deze toepassingen die niet (kunnen) worden verwijderd door de couveuzemethode, door hermetische zone of door de materialen beschreven in Vlarem II, art. 6.4.0.1 par2. (Bron: Leidraad bij het Inspectieprotocol)

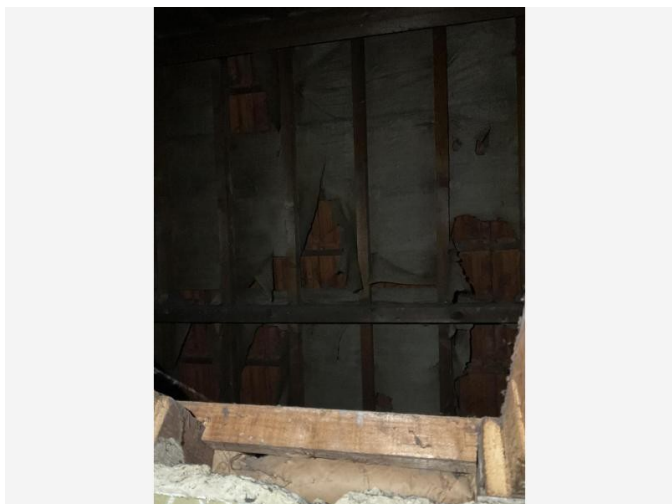
Situeringfoto

Tijdelijke beperking

Reden: Zolder niet beloopbaar

Uitleg van de asbestdeskundige: Onderdak kan niet onderzocht worden wegens niet beloopbare zoldervloer. Verder onderzoek noodzakelijk.

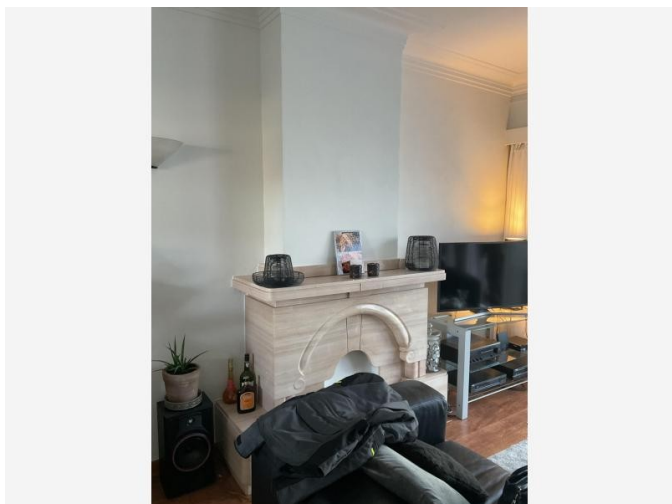
Mogelijks asbesthoudende RF-platen/cementbuis aanwezig. Verder onderzoek noodzakelijk.

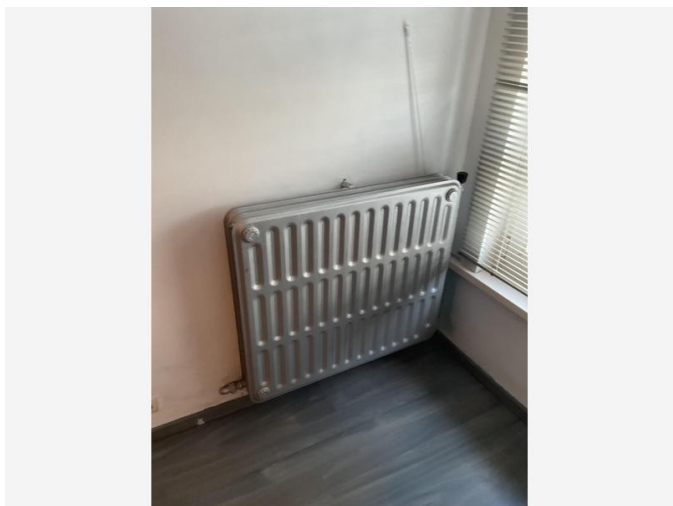
Mogelijks asbesthoudende pakkingen aanwezig. Verder onderzoek noodzakelijk.
