Asbestinventarisatetest

Kapelleveld 67, 1742 Ternat

Attestnummer : 20260414-000497.000

Uitgegeven op : 14.04.2026

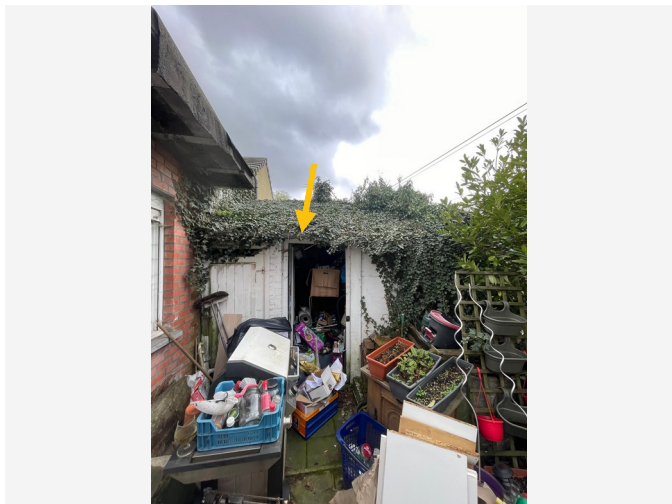
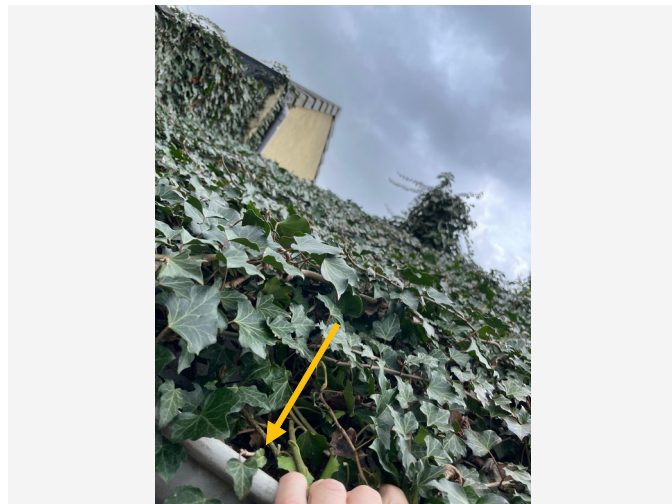
Het asbestmateriaal valt onder de mijlpaal van 2040.

Dringend verwijderen

Beschrijving	Slib in de dakgoot - Tuinhuis
Type afvalstof	Betreft resten (contaminatie) van verwerking of beschadiging
Type resten (contaminatie)	<ul style="list-style-type: none">• Stukken, fragmenten (los, opliggend)• Stukken, fragmenten (vermengd in materiaal)
Besmette materialen	<ul style="list-style-type: none">• Organisch materiaal (mos, mest, vegetatie, ...)• Sediment (dakgoot, afvoerbuï, regenwaterput, ...)
Bron van de resten	Asbesthoudende dakbedekking
Omgeving	Buiten
Primaire drager	Infrastructuur hemelwater (opvang en afvoer)
Gebondenheid resten	Niet hecht
Hoeveelheid (gewicht - aantal)	<ul style="list-style-type: none">• 5,00 kg - 1 stuk
Totaal gewicht	5,00 kg
Eenvoudig bereikbaar	Ja
Identificatiemethode	De asbestdeskundige beoordeelt het materiaal als asbestverdacht en dus asbesthoudend, en dit zonder monstername.
Opmerking	De hoeveelheid is een zo nauwkeurig mogelijke opmeting, waar evenwel kleine afwijkingen op mogelijk zijn.

- Verwijder het asbestafval.
- Voer bijkomende staalname(s) uit.

- Eenvoudige handelingen: mag via doe-het-zelf of door werknemer(s) met opleidingsattest eenvoudige handelingen
Ondoe u van het afval via het riool.

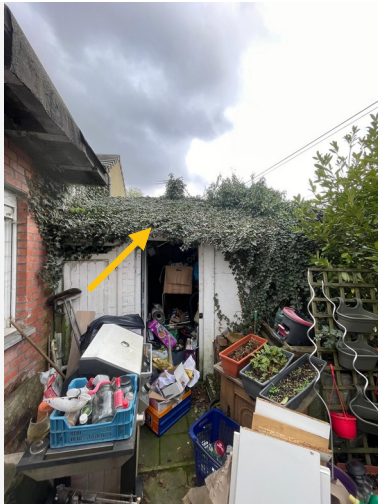
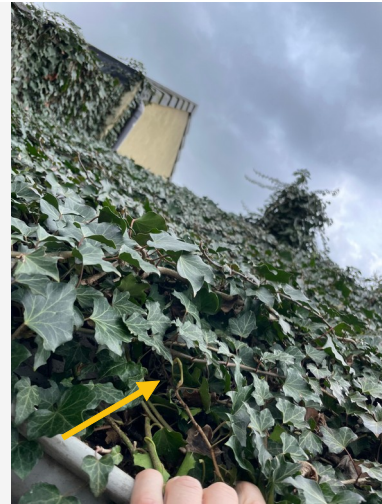
Het asbestmateriaal valt onder de mijlpaal van 2034.

Dringend verwijderen

Eindbeoordeling materiaalrisico	Hoog materiaalrisico en/of hoge kans op vezelvrijgave
---------------------------------	---

Gebondenheid	Categorie 1: hechtgebonden in oorsprong
Asbestsoort (vezeltype)	Crocidoliet aanwezig
Asbestconcentratie	Laag (< 50%)
Afschermingsgraad van het gehele materiaal	Geheel of deels vrij aan de binnenlucht, maar geen contact met binnenluchtstromen
Toestand van het materiaal	Matig beschadigd, matig verweerd

#	Type	Referentie	Resultaat
2.1	Puntmonster	MM06	Chrysotiel, Crocidoliet

Beschrijving	Golfplaten in vezelcement - Tuinhuis
Omgeving	Grenst aan binnen- en buitenlucht
Primaire drager	Schuin dak
Asbestmateriaal	Dak- en gevelbekleding - Golfplaat
Bindmiddel van asbestmateriaal	Cement
Gebondenheid op basis van bindmiddel	Hecht
Hoeveelheid (oppervlakte - aantal)	<ul style="list-style-type: none">• 10,00 m² - 1 stuk
Totale oppervlakte	10,00 m ²
Eenvoudig bereikbaar	Ja
Bevestigingswijze	<ul style="list-style-type: none">• Geschroefd
Identificatiemethode	Een monstername door de asbestdeskundige met laboanalyse door een asbestlabo.
Destructieve handeling voor identificatie	Nee
Opmerking	De hoeveelheid is een zo nauwkeurig mogelijke opmeting, waar evenwel kleine afwijkingen op mogelijk zijn.

- Verwijder dit asbestmateriaal zo snel mogelijk. Volg de toestand goed op.
- Hemelwater dat afspoelt van asbestcement daken of gevels kan asbestdeeltjes bevatten. Gebruik het enkel voor gesloten circuits (bv. spoelen toiletten). Reinig na het vervangen van het dak of de gevel de dakgoten en regenwaterput of -ton om asbesthoudend sediment of slib te verwijderen

- Eenvoudige handelingen: mag via doe-het-zelf of door werknemer(s) met opleidingsattest eenvoudige handelingen
Deze toepassing mag door een aannemer die over een opleidingsattest eenvoudige handelingen beschikt of door een particulier (doe-het-zelver), verwijderd worden indien er geen verhoogd risico op vrijgave van asbestvezels (max. concentratie 0,01 vezels/cm³ - CODEX Art. VI.3-54) ontstaat en de toepassing voorafgaand wordt gefixeerd/bevochtigd. De individuele elementen moeten zonder machinale werktuigen (boormachine, slijpschijf, hogedrukreiniger) en zonder breken of gooien een voor een losgemaakt worden en dubbel en luchtdicht verpakt afgevoerd worden naar een erkend afvalpunt (recyclagepark). Daar moeten ze voorzichtig in de container voor asbestafval worden gelegd. Op het recyclagepark worden uitsluitend hechtgebonden asbestmaterialen aanvaard. Niet-hechtgebonden asbestmaterialen kunnen enkel bij een erkend asbestverwijderaar of asbestafvalverwerker worden aangeboden.

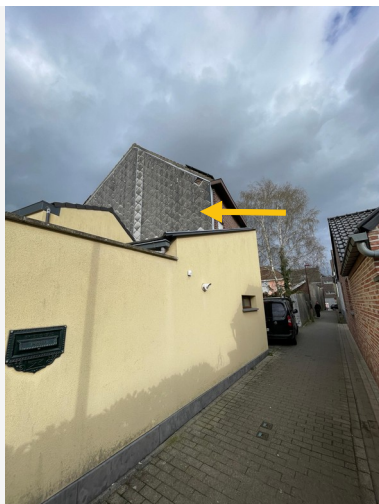
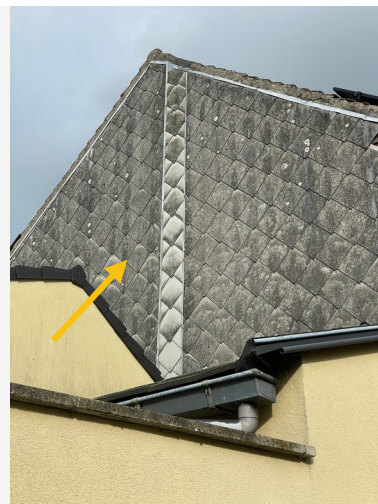
Het asbestmateriaal valt onder de mijlpaal van 2034.

Verwijderen

Beschrijving	Gevel met cementleien
Omgeving	Buiten
Primaire drager	Wand buitenschil
Asbestmateriaal	Dak- en gevelbekleding - Lei, shingle
Bindmiddel van asbestmateriaal	Cement
Gebondenheid op basis van bindmiddel	Hecht
Hoeveelheid (oppervlakte - aantal)	<ul style="list-style-type: none">• 35,00 m² - 1 stuk
Totale oppervlakte	35,00 m ²
Eenvoudig bereikbaar	Ja
Bevestigingswijze	<ul style="list-style-type: none">• Genageld, geniet
Identificatiemethode	<p>De asbestdeskundige beoordeelt het materiaal als asbestverdacht en dus asbesthoudend, en dit zonder monstername.</p> <p>Motivatie: Er is een onderzoeksbeperking die monstername verhindert; De ruimte of het materiaal bevindt zich hoger dan 3,5 meter vanaf een vaste ondergrond.</p>
Destructieve handeling voor identificatie	Nee
Opmerking	De hoeveelheid is een zo nauwkeurig mogelijke opmeting, waar evenwel kleine afwijkingen op mogelijk zijn.

- Verwijder dit asbestmateriaal zo snel mogelijk. Volg de toestand goed op.
- Hemelwater dat afspoelt van asbestcement daken of gevels kan asbestdeeltjes bevatten. Gebruik het enkel voor gesloten circuits (bv. spoelen toiletten). Reinig na het vervangen van het dak of de gevel de dakgoten en regenwaterput of -ton om asbesthoudend sediment of slib te verwijderen
- Voer bijkomende staalname(s) uit.

- Eenvoudige handelingen: mag via doe-het-zelf of door werknemer(s) met opleidingsattest eenvoudige handelingen
Deze toepassing mag door een aannemer die over een opleidingsattest eenvoudige handelingen beschikt of door een particulier (doe-het-zelver), verwijderd worden indien er geen verhoogd risico op vrijgave van asbestvezels (max. concentratie 0,01 vezels/cm³ - CODEX Art. VI.3-54) ontstaat en de toepassing voorafgaand wordt gefixeerd/bevochtigd. De individuele elementen moeten zonder machinale werktuigen (boormachine, slijpschijf, hogedrukreiniger) en zonder breken of gooien een voor een losgemaakt worden en dubbel en luchtdicht verpakt afgevoerd worden naar een erkend afvalpunt (recyclagepark). Daar moeten ze voorzichtig in de container voor asbestafval worden gelegd. Op het recyclagepark worden uitsluitend hechtgebonden

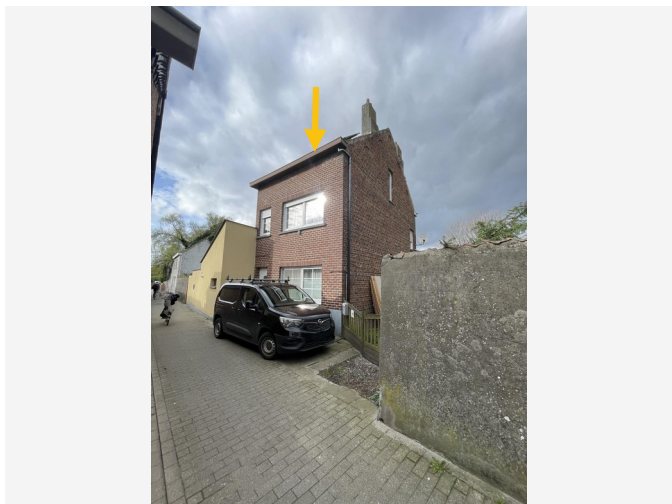
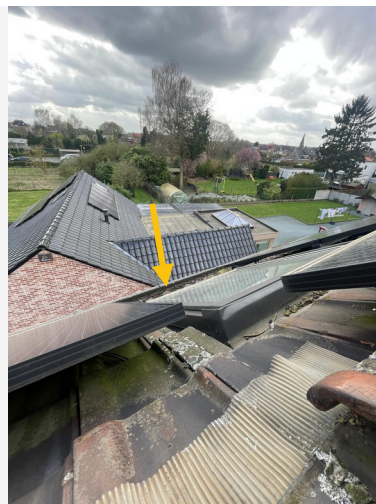
Zorgvuldig beheren

Beschrijving	Roofing in dakgoot - Dak
Omgeving	Buiten
Primaire drager	Infrastructuur hemelwater (opvang en afvoer)
Asbestmateriaal	Dak- en gevelbekleding - Roofing
Bindmiddel van asbestmateriaal	Bitumen (roofing, teer, asfalt)
Gebondenheid op basis van bindmiddel	Hecht
Hoeveelheid (oppervlakte - aantal)	<ul style="list-style-type: none">• 3,00 m² - 1 stuk
Totale oppervlakte	3,00 m ²
Eenvoudig bereikbaar	Ja
Bevestigingswijze	<ul style="list-style-type: none">• Verlijmd, ingegoten, versmeerd
Identificatiemethode	<p>De asbestdeskundige beoordeelt het materiaal als asbestverdacht en dus asbesthoudend, en dit zonder monstername.</p> <p>Motivatie: Er is een onderzoeksbeperking die monstername verhindert; De ruimte of het materiaal bevindt zich hoger dan 3,5 meter vanaf een vaste ondergrond.</p>
Destructieve handeling voor identificatie	Nee
Opmerking	De hoeveelheid is een zo nauwkeurig mogelijke opmeting, waar evenwel kleine afwijkingen op mogelijk zijn. Controle en staalname van toplaag en eventuele onderliggende lagen is enkel mogelijk mits uitbreiding naar een aanvullend destructief onderzoek.

- Eenvoudige handelingen: mag via doe-het-zelf of door werknemer(s) met opleidingsattest eenvoudige handelingen
Deze toepassing mag door een aannemer die over een opleidingsattest eenvoudige handelingen beschikt of door een particulier (doe-het-zelver), verwijderd worden indien er geen verhoogd risico op vrijgave van asbestvezels (max. concentratie 0,01 vezels/cm³ - CODEX Art. VI.3-54) ontstaat en de toepassing voorafgaand wordt gefixeerd/bevochtigd. De individuele elementen moeten zonder machinale werktuigen (boormachine, slijpschijf, hogedrukreiniger) en zonder breken of gooien een voor een losgemaakt worden en dubbel en luchtdicht verpakt afgevoerd worden naar een erkend afvalpunt (recyclagepark). Daar moeten ze voorzichtig in de container voor asbestafval worden gelegd. Op het recyclagepark worden uitsluitend hechtgebonden asbestmaterialen aanvaard. Niet-hechtgebonden asbestmaterialen kunnen enkel bij een erkend asbestverwijderaar of asbestafvalverwerker worden aangeboden.

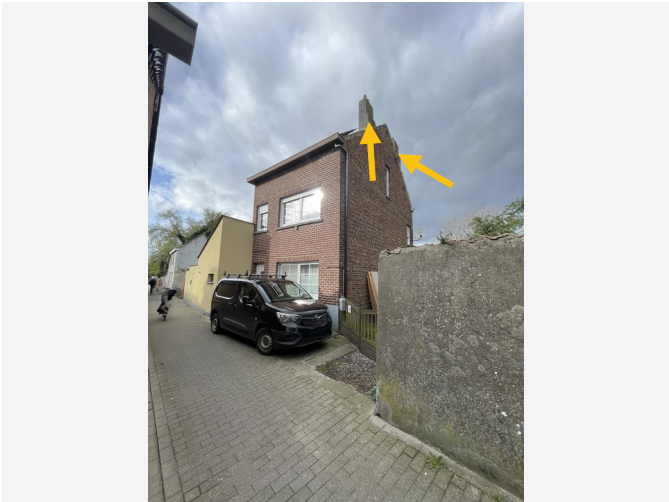
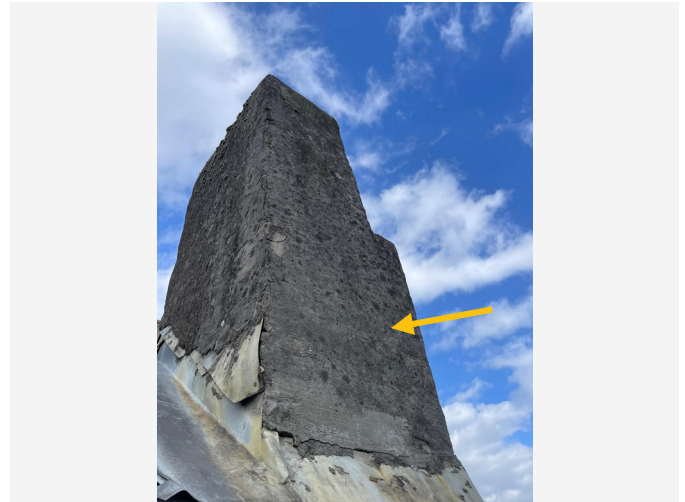
Beschrijving	Bezetting/smeerlaag in cement tegen schoorsteen - Dak
Omgeving	Buiten
Primaire drager	HVAC infrastructuur en uitrusting
Asbestmateriaal	In-situ afwerkingslagen - Crepi
Bindmiddel van asbestmateriaal	Cement
Gebondenheid op basis van bindmiddel	Hecht
Hoeveelheid (gewicht - aantal)	<ul style="list-style-type: none">• 50,00 kg - 1 stuk
Totaal gewicht	50,00 kg
Eenvoudig bereikbaar	Ja
Bevestigingswijze	<ul style="list-style-type: none">• Verlijmd, ingegoten, versmeerd
Identificatiemethode	<p>De asbestdeskundige beoordeelt het materiaal als asbestverdacht en dus asbesthoudend, en dit zonder monstername.</p> <p>Motivatie: Er is een onderzoeksbeperking die monstername verhindert; De ruimte of het materiaal bevindt zich hoger dan 3,5 meter vanaf een vaste ondergrond.</p>
Destructieve handeling voor identificatie	Nee
Opmerking	De hoeveelheid is een zo nauwkeurig mogelijke opmeting.

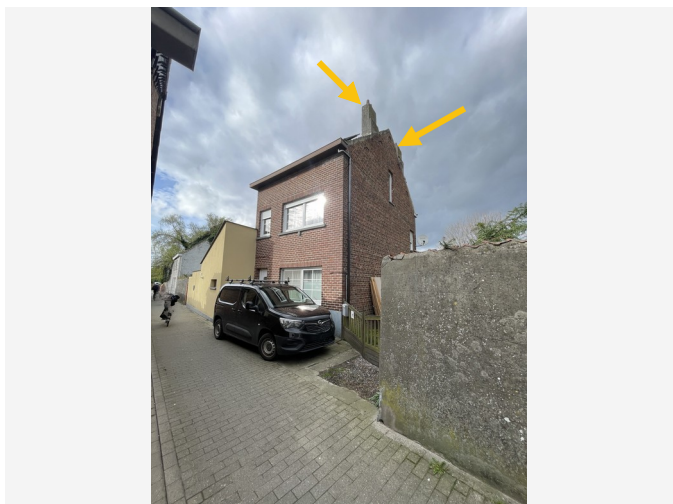
Situeringfoto

(Asbest)materiaal	Rookgaskanaal
Karakterisatie	Asbest (verdacht)
Primaire drager	HVAC infrastructuur en uitrusting

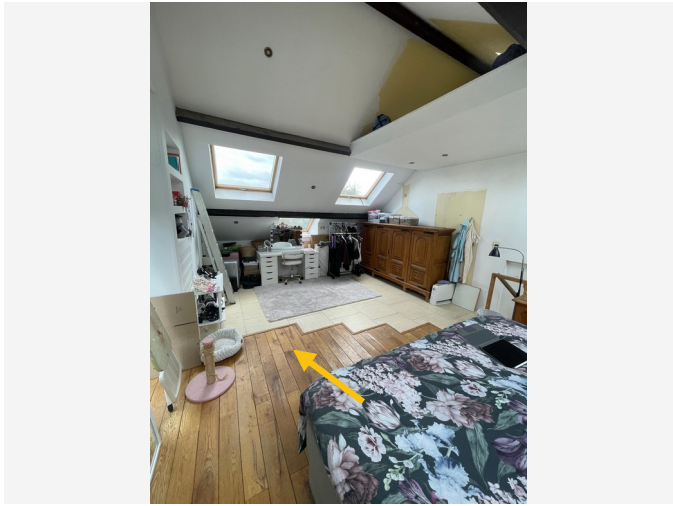
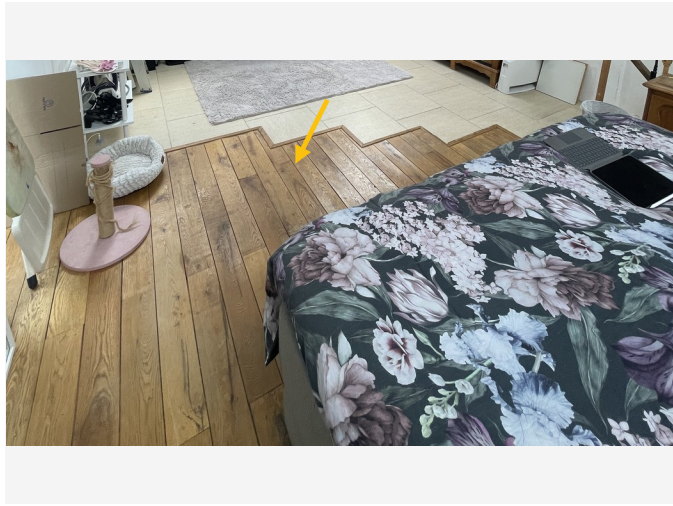
Basis voor advies	De asbestdeskundige beoordeelt het materiaal als niet-asbestverdacht.
Primaire drager	Vloer

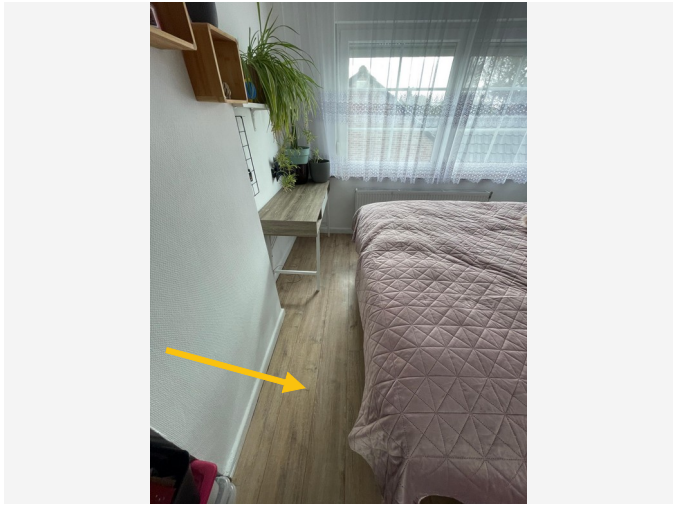
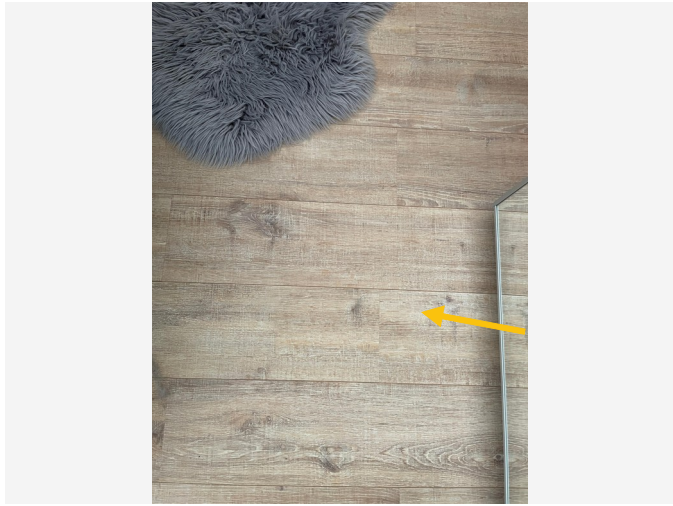
Basis voor advies	De asbestdeskundige beoordeelt het materiaal als niet-asbestverdacht.
Primaire drager	Vloer

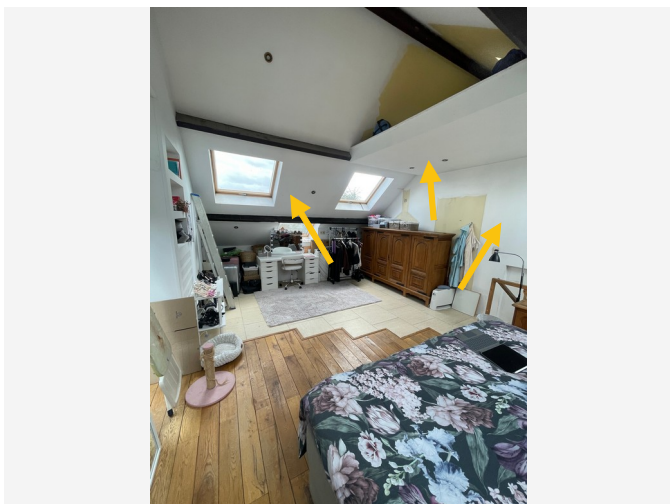
Basis voor advies	Beoordeling op basis van expertise met een vaststelling door de asbestdeskundige.
Primaire drager	Binnenwand
(Asbest)materiaal	In-situ afwerkingslagen - Pleisterwerk (wand, plafond, ...)
Bindmiddel	Gips - kalk
Gebondenheid bindmiddel	Niet-hechtgebonden

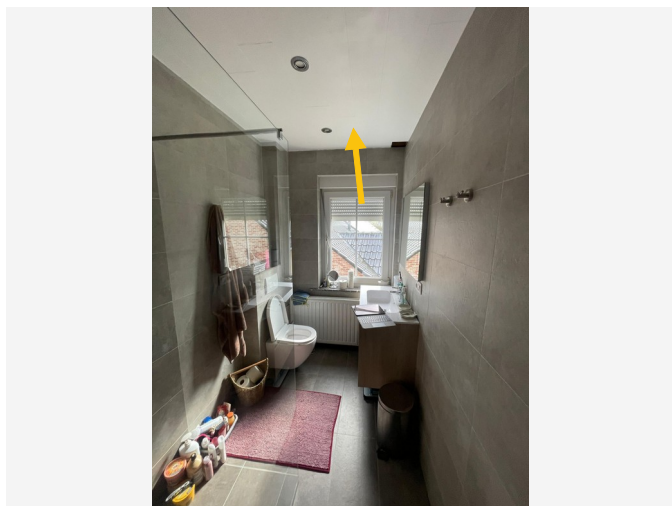
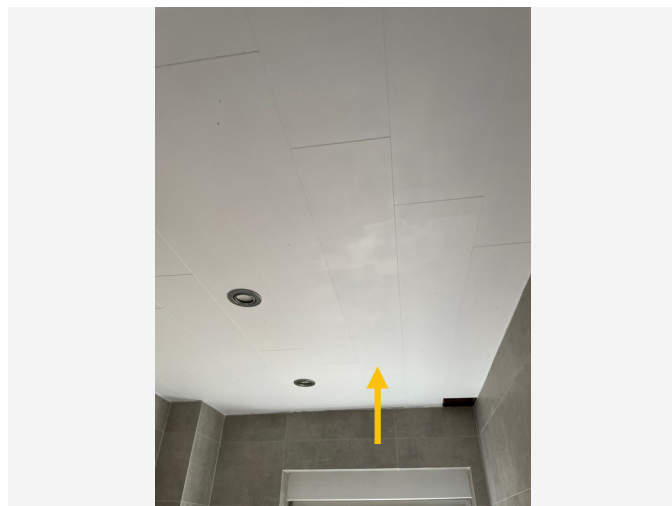
Basis voor advies	Beoordeling op basis van expertise met een vaststelling door de asbestdeskundige.
Primaire drager	Plafond
(Asbest)materiaal	In-situ afwerkingslagen - Pleisterwerk (wand, plafond, ...)
Bindmiddel	Gips - kalk
Gebondenheid bindmiddel	Niet-hechtgebonden

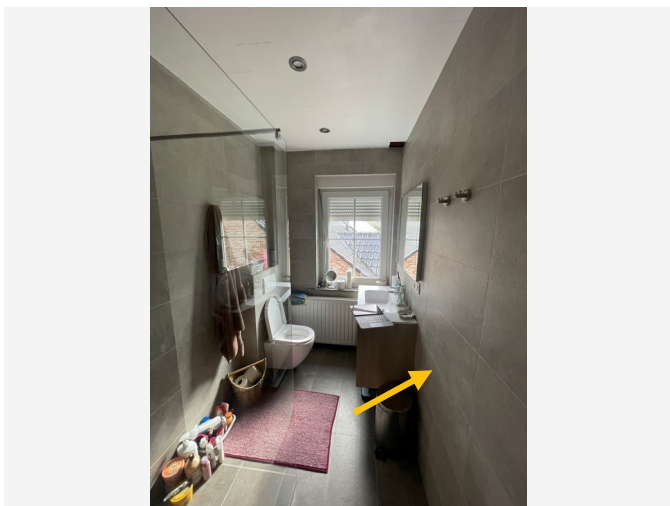
Tegellijm is nergens vast te stellen: geen schade aan vloer- en wandtegels en plinten. Geen monsternamen mogelijk. Destructief onderzoek is noodzakelijk om achterliggende (oudere) lagen te analyseren.

Basis voor advies	Beoordeling op basis van expertise, zonder een vaststelling door de asbestdeskundige.
Primaire drager	Binnenwand
(Asbest)materiaal	In-situ afwerkingslagen - Lijm laag
Bindmiddel	Cement
Gebondenheid bindmiddel	Hecht

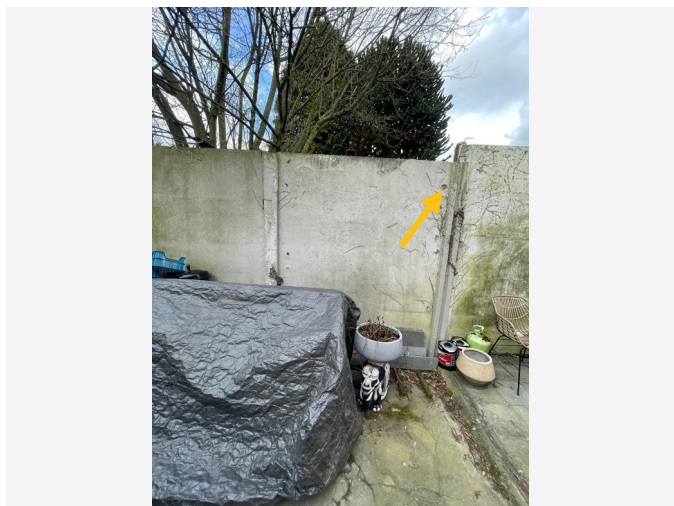
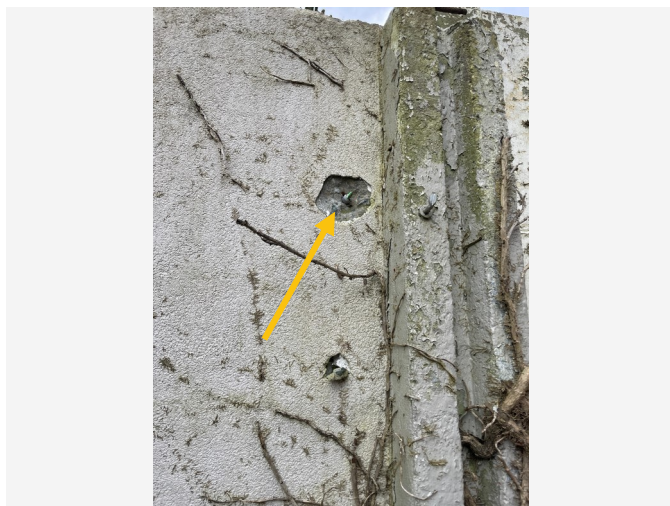
Beschrijving	Bezetting/smeerlaag in cement - Terras
Omgeving	Buiten
Primaire drager	Wand vrijstaand (scheidingsmuur, ...)
Bindmiddel van materiaal	Cement
Gebondenheid op basis van bindmiddel	Hecht
Hoeveelheid (gewicht - aantal)	<ul style="list-style-type: none">• 200,00 kg - 1 stuk
Totaal gewicht	200,00 kg
Identificatiemethode	Een monstername door de asbestdeskundige met laboanalyse door een asbestlabo.
Destructieve handeling voor identificatie	Nee
Opmerking	De hoeveelheid is een zo nauwkeurig mogelijke opmeting, waar evenwel kleine afwijkingen op mogelijk zijn.

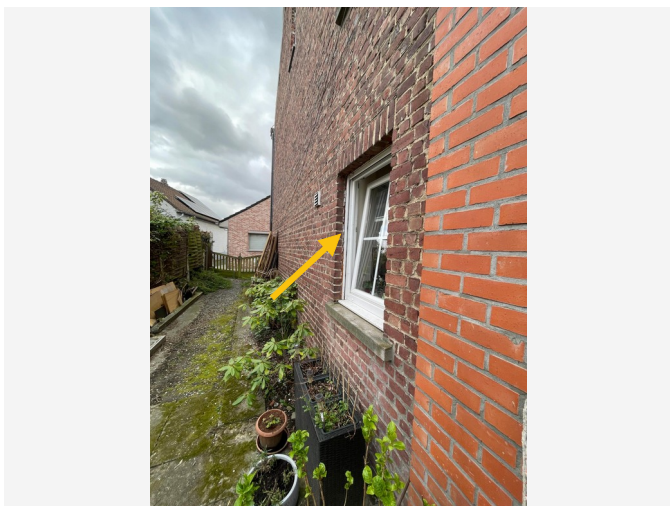
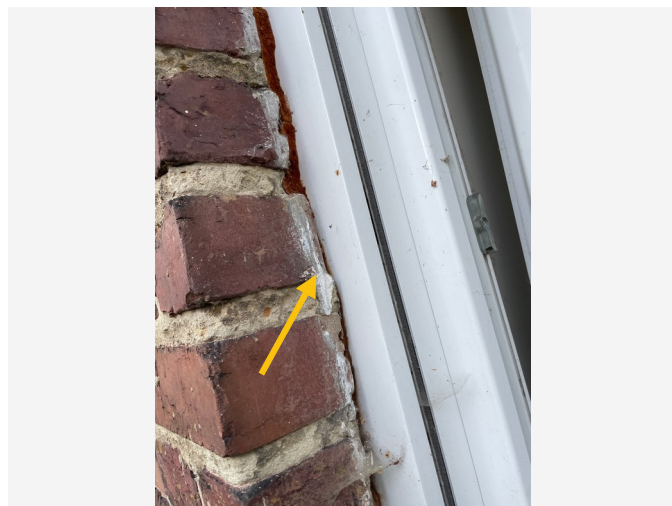
Beschrijving	Oude mastiek tussen gevel en schrijnwerk
Omgeving	Buiten
Primaire drager	Wandopening verticaal (raam, deur, ...)
Bindmiddel van materiaal	Kitten, mastiek, pasta
Gebondenheid op basis van bindmiddel	Hecht
Hoeveelheid (gewicht - aantal)	<ul style="list-style-type: none">• 0,50 kg - 1 stuk
Totaal gewicht	0,50 kg
Identificatiemethode	Een monstername door de asbestdeskundige met laboanalyse door een asbestlabo.
Destructieve handeling voor identificatie	Nee
Opmerking	De hoeveelheid is een zo nauwkeurig mogelijke opmeting, waar evenwel kleine afwijkingen op mogelijk zijn.

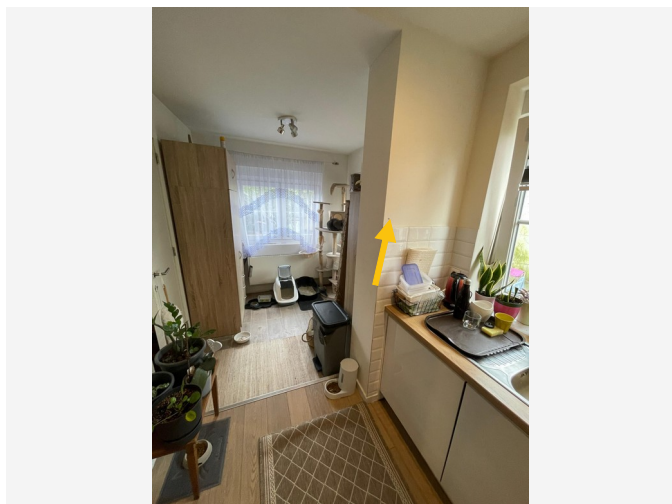
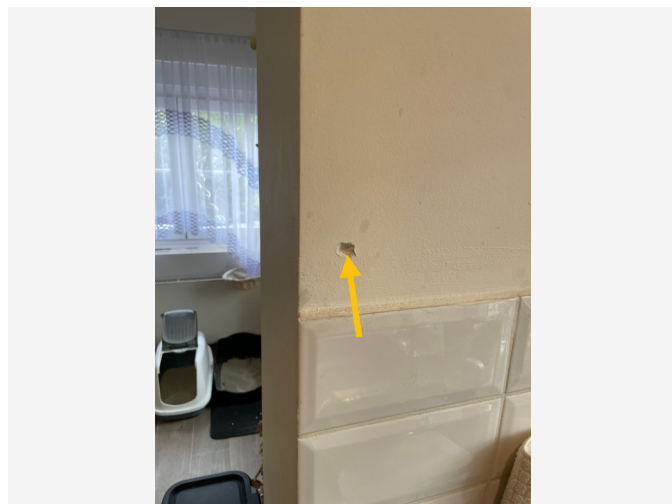
Beschrijving	Pleisterwerk muren
Omgeving	Binnen
Primaire drager	Binnenwand
Bindmiddel van materiaal	Gips - kalk
Gebondenheid op basis van bindmiddel	Niet-hechtgebonden
Hoeveelheid (oppervlakte - dikte - aantal)	• 200,00 m ² - 1,00 cm - 1 stuk
Totaal volume	2,00 m ³
Identificatiemethode	Een monsternamen door de asbestdeskundige met laboanalyse door een asbestlabo.
Destructieve handeling voor identificatie	Nee
Opmerking	Monsters genomen in trappenhal, keuken, slaapkamer en stookplaats/wasplaats. De hoeveelheid is een zo nauwkeurig mogelijke opmeting, waar evenwel kleine afwijkingen op mogelijk zijn.

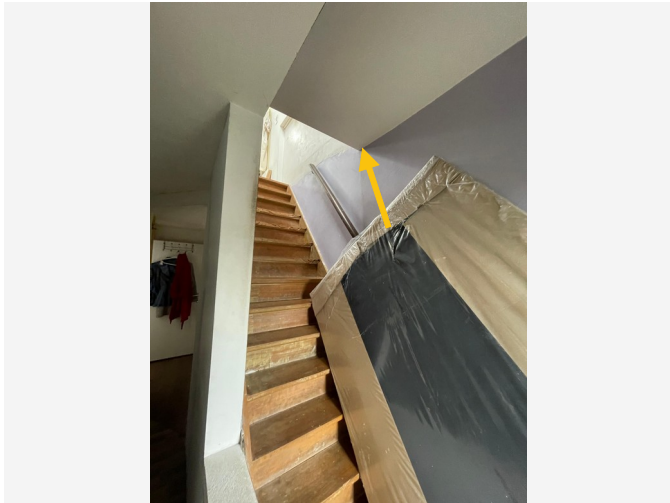
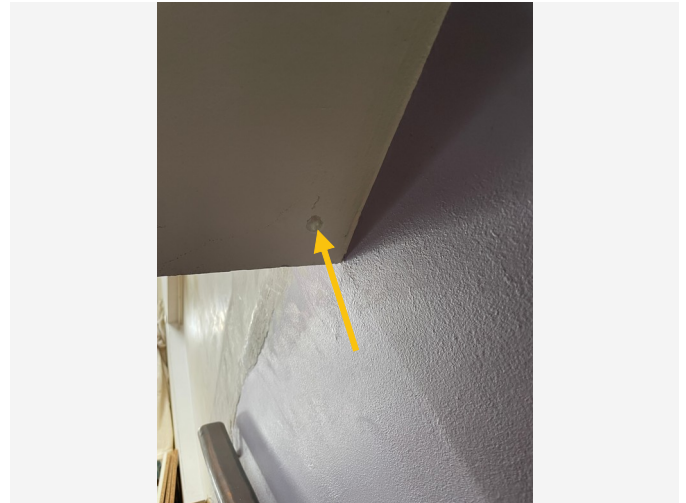
Fiche 16: Pleisterwerk plafond

Geen asbest

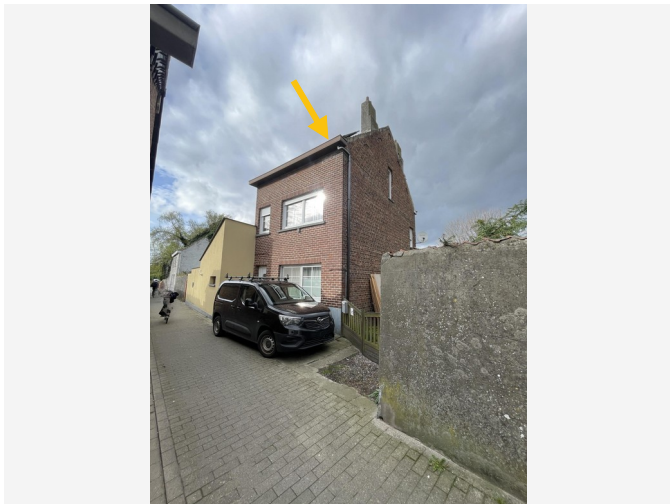
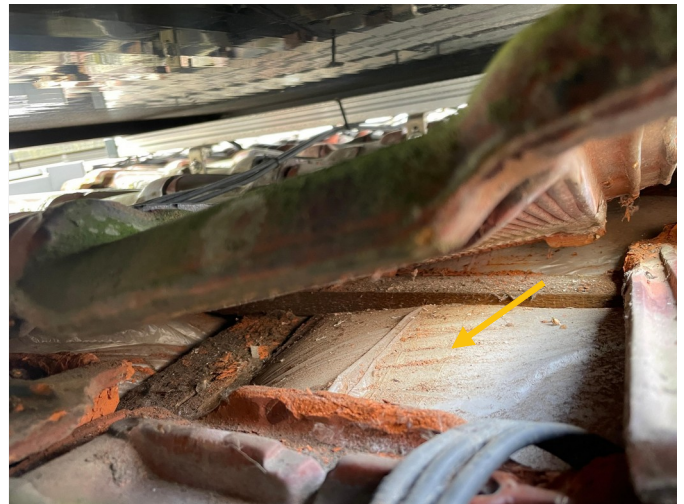
Beschrijving	Notitie	Terug te vinden op plannen
Fiche 17: Materialen onder de dakbedekking (onderdak)	Geen asbestverdacht onderdak aanwezig.	Plan 1.4: Woning plan - Verdiep 2
Fiche 18: Condensatieketel bouwjaar 2013	Condensatieketel bouwjaar 2013: niet asbestverdacht.	-
Fiche 19: Dakbedekking niet asbestverdacht	De dakbedekking is niet asbestverdacht.	-

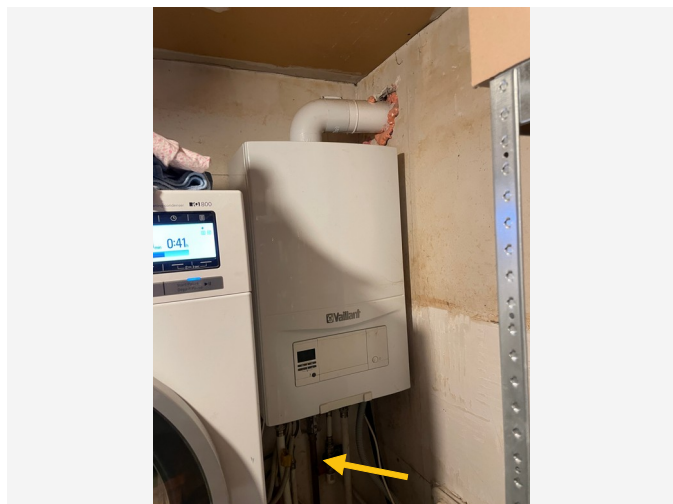
Beschrijving	Notitie	Terug te vinden op plannen
Fiche 20: Leidingisolatie	Geen leidingisolatie aanwezig.	-
Fiche 21: Materialen, onderdelen en ruimtes die horen bij de liftinfrastructuur	Geen lift aanwezig in de woning.	-
