Asbestinventarisatetest

Molenstraat 218, 1770 Liedekerke

Attestnummer : 20260404-000051.000

Uitgegeven op : 04.04.2026

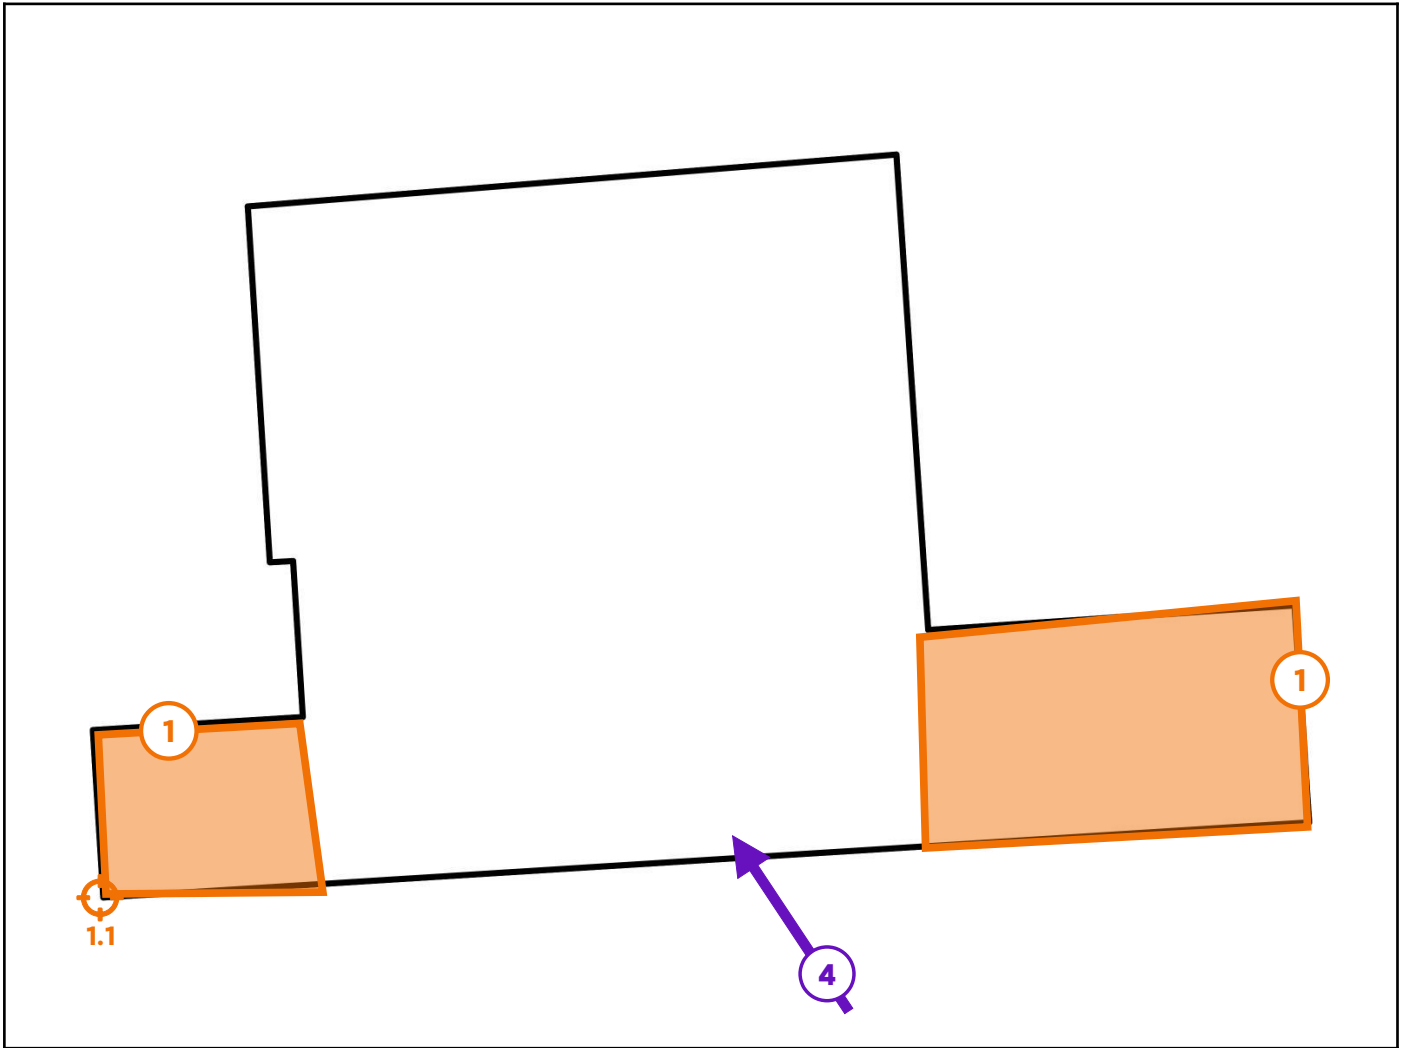
Plan 1.3: Hoofdgebouw plan

Beschrijving	Type	Actie
1. Dak bestaande uit golfplaten	Asbestmateriaal	Verwijderen
1.1 Code: 31326-golf-mol	Puntmonster	-
4. Rookgaskanaal (niet verdacht)	Overige ruimte of materiaal	-

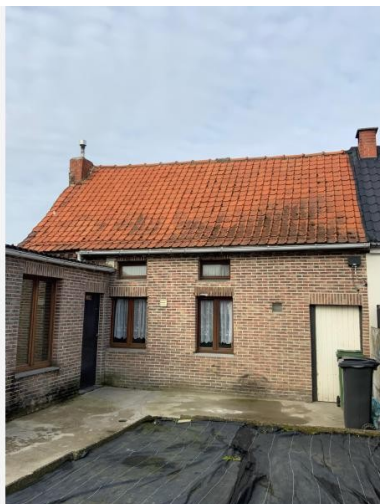
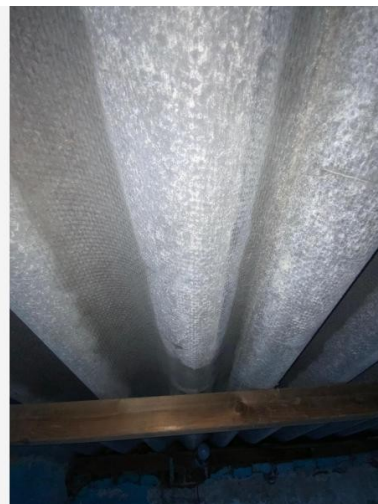
Het asbestmateriaal valt onder de mijlpaal van 2034.

Eindbeoordeling materiaalrisico	Laag materiaalrisico en/of verlaagde kans op vezelvrijgave
---------------------------------	--

Gebondenheid	Categorie 1: hechtgebonden in oorsprong
Asbestsoort (vezeltype)	Alleen chrysotiel aanwezig
Asbestconcentratie	Laag (< 50%)
Afschermingsgraad van het gehele materiaal	Geheel of deels vrij aan binnenluchtstromen
Toestand van het materiaal	Licht beschadigd, licht verweerd. Intacte calciumsilicaatplaat of materiaal met categorie 3-gebondenheid

#	Type	Referentie	Resultaat
1.1	Puntmonster	31326-golf-mol	Chrysotiel

Beschrijving	Dak bestaande uit golfplaten
Omgeving	Buiten
Primaire drager	Schuin dak
Asbestmateriaal	Dak- en gevelbekleding - Golfplaat
Bindmiddel van asbestmateriaal	Cement
Gebondenheid op basis van bindmiddel	Hecht
Hoeveelheid (oppervlakte - aantal)	<ul style="list-style-type: none">• 30,00 m² - 1 stuk
Totale oppervlakte	30,00 m ²
Eenvoudig bereikbaar	Ja
Bevestigingswijze	<ul style="list-style-type: none">• Geklemd• Geschroefd
Identificatiemethode	Een monstername door de asbestdeskundige met laboanalyse door een asbestlabo.
Destructieve handeling voor identificatie	Nee
Opmerking	De hoeveelheid is een zo nauwkeurig mogelijke opmeting. Hieraan kunnen evenwel geen rechten worden ontleend.

- Verwijder dit asbestmateriaal zo snel mogelijk. Volg de toestand goed op.
- Hemelwater dat afspoelt van asbestcement daken of gevels kan asbestdeeltjes bevatten. Gebruik het enkel voor gesloten circuits (bv. spoelen toiletten). Reinig na het vervangen van het dak of de gevel de dakgoten en regenwaterput of -ton om asbesthoudend sediment of slib te verwijderen
- Voer bijkomende staalname(s) uit.

- Eenvoudige handelingen: mag via doe-het-zelf of door werknemer(s) met opleidingsattest eenvoudige handelingen
Deze toepassing kan door een aannemer die over een opleidingsattest eenvoudige handelingen beschikt of door een particulier (doe-het-zelf), verwijderd worden indien er geen verhoogd risico op vrijgave van asbestvezels (max. concentratie 0,01 vezels/cm³ - CODEX Art. VI.3-54) ontstaat en de toepassing voorafgaand wordt gefixeerd/bevochtigd; de individuele elementen zonder machinale werktuigen (boormachine, slijpschijf, hogedrukreiniger,...) en zonder breken of gooien een voor een losgemaakt worden; en ten slotte dubbel en luchtdicht verpakt weggevoerd worden naar een erkend afvalpunt (recyclagepark).

- Eenvoudige handelingen: enkel door erkend asbestverwijderaar
Deze toepassing kan enkel door een erkende asbestverwijderaar verwijderd worden omdat er hier automatisch een verhoogd risico op vrijgave van asbestvezels (max. concentratie 0,01 vezels/cm³ - CODEX - Art. VI.3-54) ontstaat. (Bron: VLAREM II: 6.4.0.1 par1, par2 en par3). Een erkend asbestverwijderaar moet ingeschakeld worden voor deze toepassingen die niet (kunnen) worden verwijderd door de couveuzemethode, door hermetische zone of door de materialen beschreven in Vlarem II, art. 6.4.0.1 par2. (Bron: Leidraad bij het Inspectieprotocol)

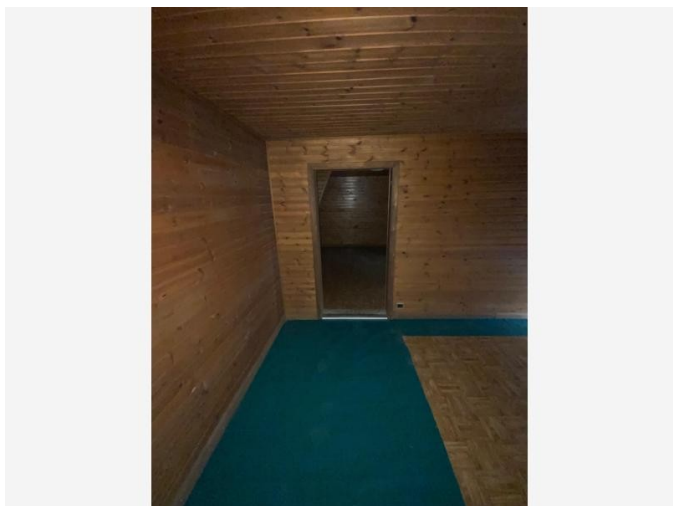
Situeringfoto

Permanente beperking

Reden: Er is geen volledige risicobeoordeling mogelijk

Uitleg van de asbestdeskundige: Het onderdak zit volledig weggewerkt.

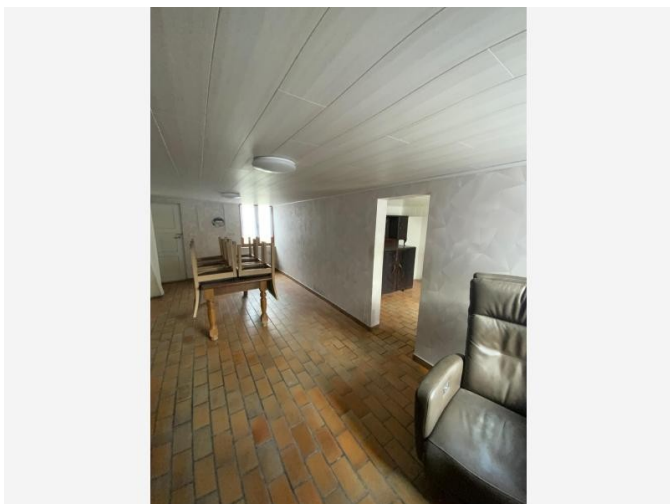
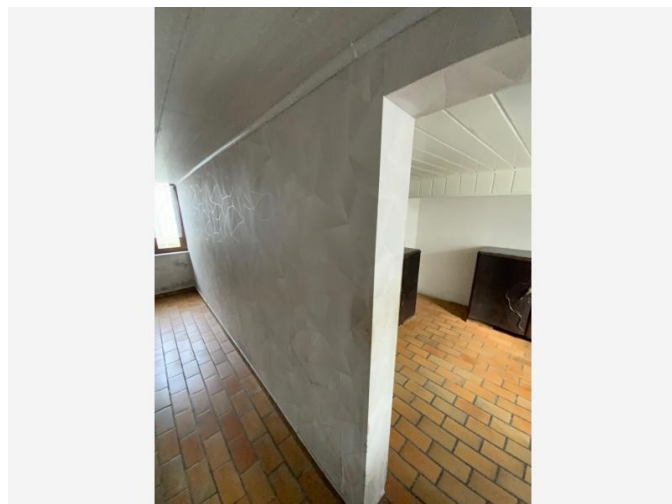
Fiche 3: Pleisterwerk wanden

Geen asbest

#	Type	Referentie	Resultaat
3.1	Mengmonster	31326-Plei-mol	Geen asbest

Beschrijving	Pleisterwerk wanden
Omgeving	Binnen
Primaire drager	Binnenwand
Bindmiddel van materiaal	Gips - kalk
Gebondenheid op basis van bindmiddel	Niet-hechtgebonden
Hoeveelheid (oppervlakte - dikte - aantal)	• 300,00 m ² - 1,00 cm - 1 stuk
Totaal volume	3,00 m ³
Identificatiemethode	Een monstername door de asbestdeskundige met laboanalyse door een asbestlabo.
Destructieve handeling voor identificatie	Nee
Opmerking	De hoeveelheid is een zo nauwkeurig mogelijke opmeting. Hieraan kunnen evenwel geen rechten worden ontleend. Waar mogelijk, wordt staalname uitgevoerd conform het inspectieprotocol: in een droge ruimte zoals een slaapkamer, in een natte ruimte zoals een keuken of badkamer, in een traphal en in een stookruimte.

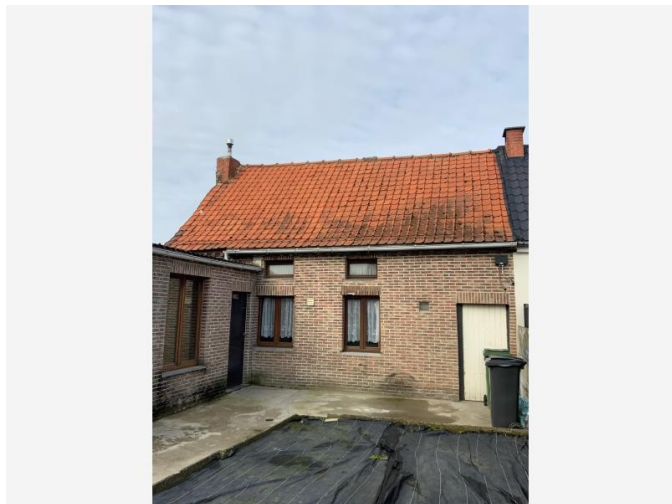
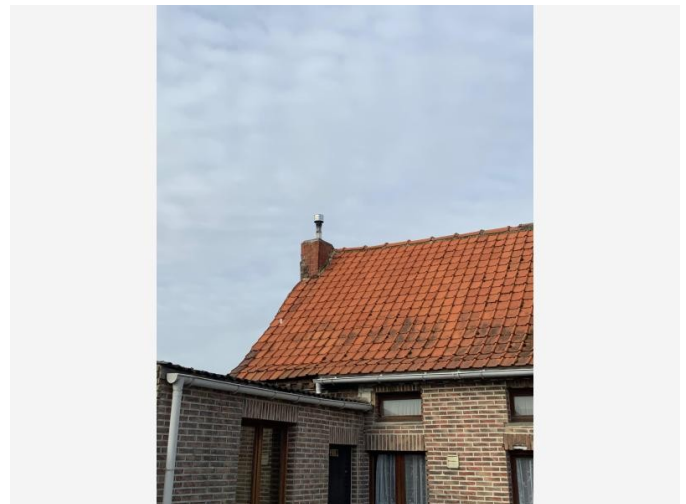
Beschrijving	Notitie	Terug te vinden op plannen
Fiche 4: Rookgaskanaal (niet verdacht)	Het rookgaskanaal is niet-asbestverdacht.	Plan 1.3: Hoofdgebouw plan
Fiche 5: Dakbedekking bestaande uit pannen (niet verdacht)	De dakbedekking is niet-asbestverdacht.	-
