# Asbestinventarisatetest

Terhulpensesteenweg 138, 3090 Overijse

Attestnummer : 20260329-000105.000

## Niet-asbestveilig

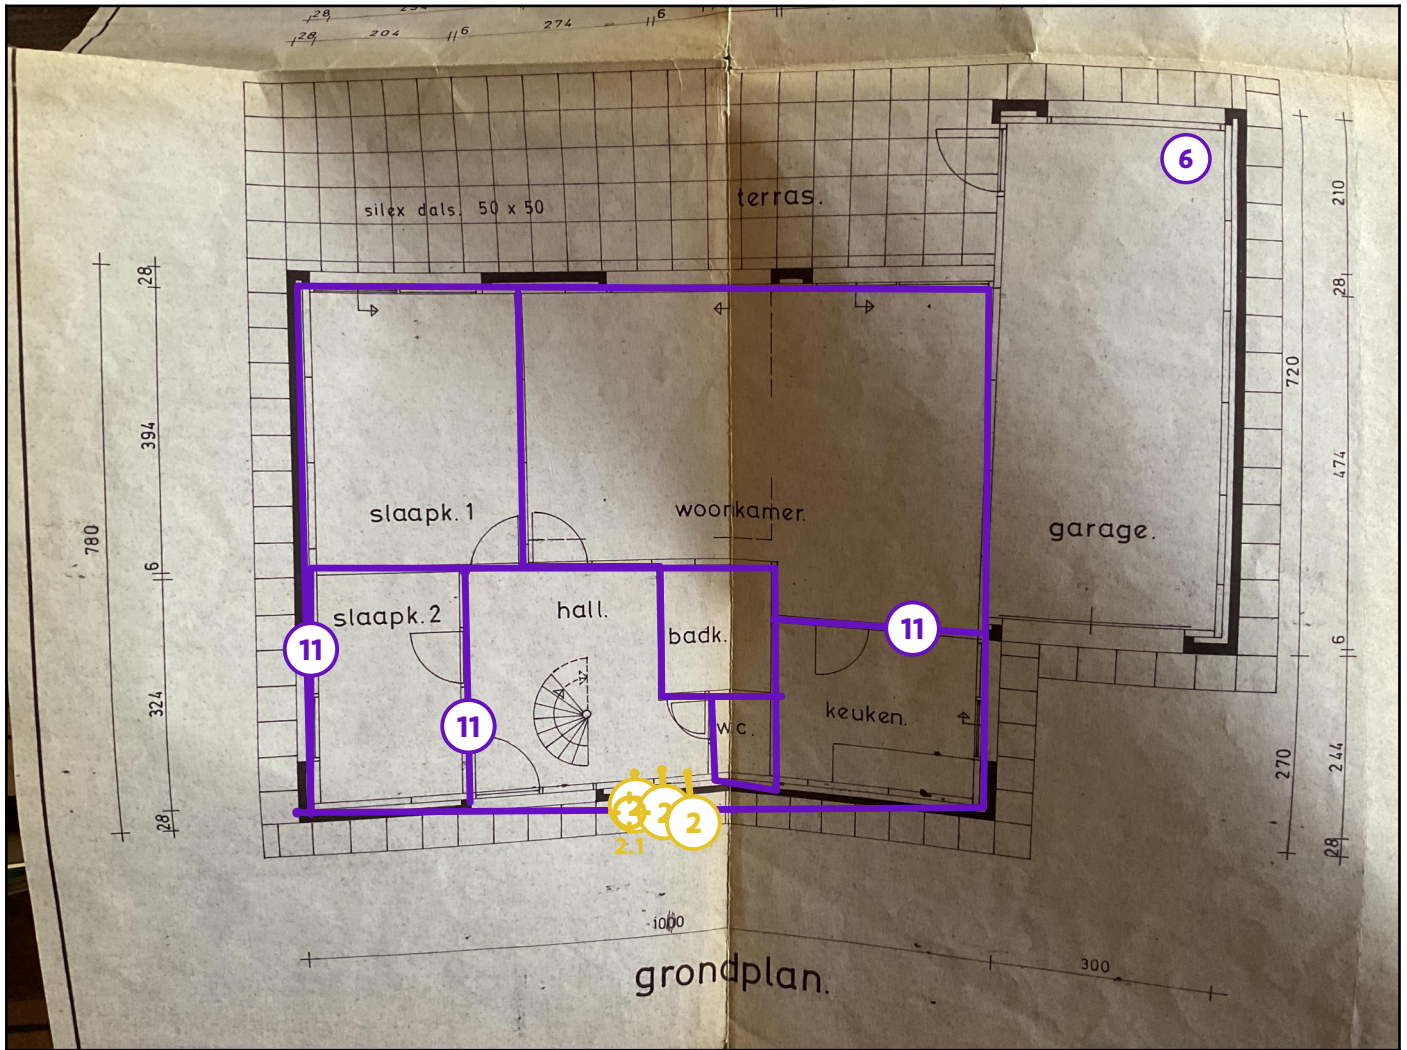
# Plan 1.1: gelijkvloers

Beschrijving	Type	Actie
2. Buis	Asbestmateriaal	Zorgvuldig beheren
2.1 Code: M03	Puntmonster	-
6. stookketel-installatie	Overige ruimte of materiaal	-
11. Pleisterwerk en plafond	Overige ruimte of materiaal	-

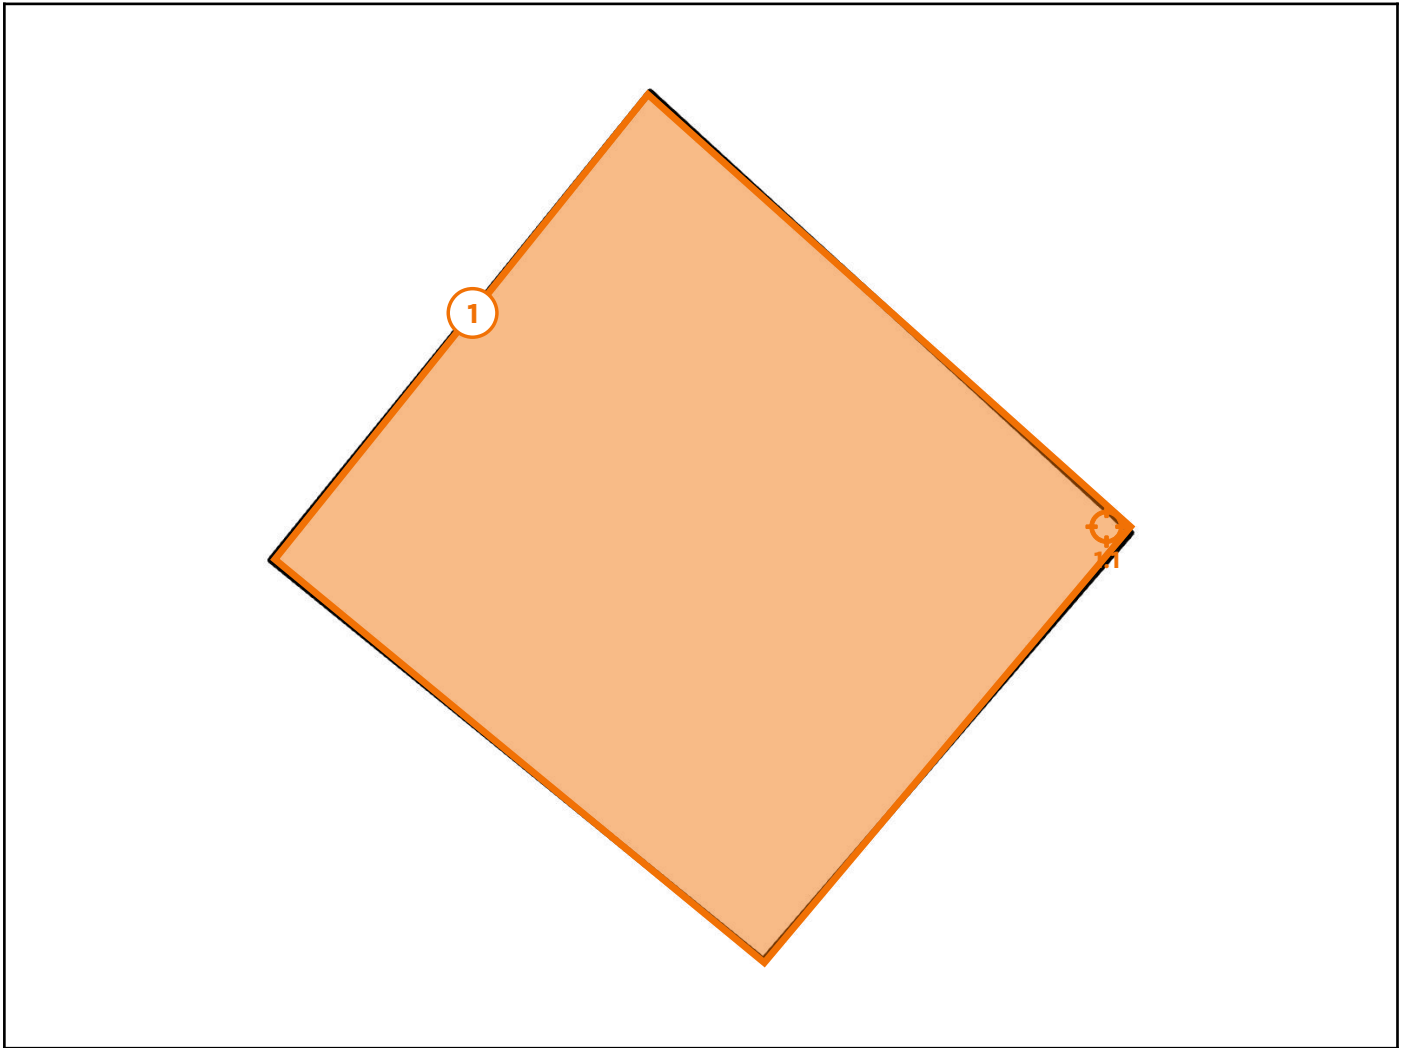
## Plan 2.2: tuinhuis plan dak

Beschrijving	Type	Actie
1. Dakbedekking	Asbestmateriaal	<a href="#">Verwijderen</a>
1.1 Code: M02	Puntmonster	-

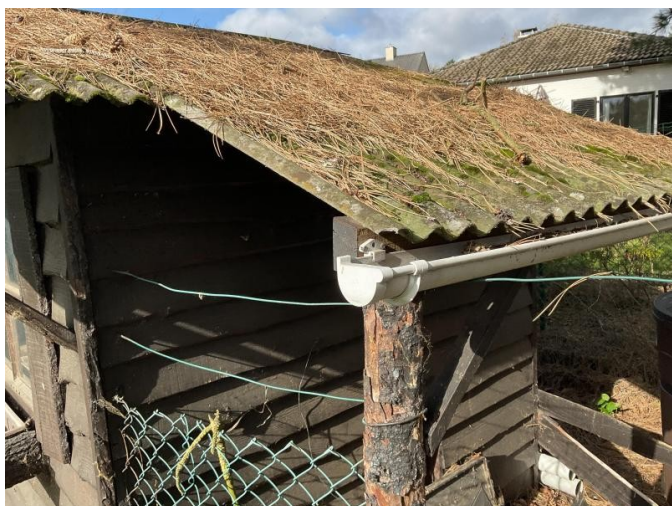
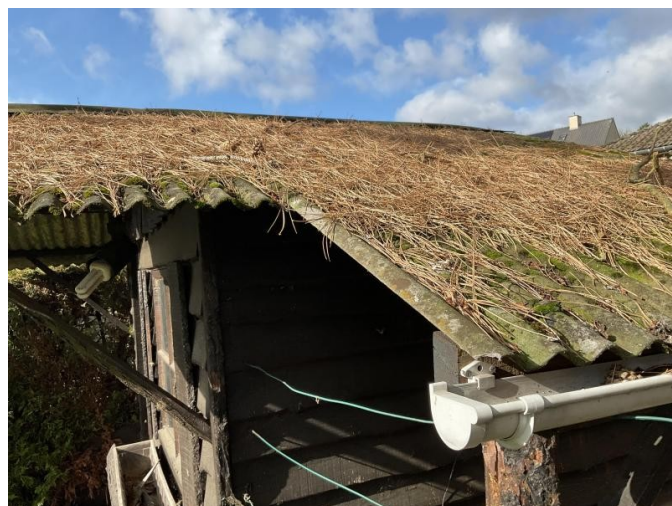
Het asbestmateriaal valt onder de mijlpaal van 2034.

Eindbeoordeling materiaalrisico	Verhoogd materiaalrisico en/of verhoogde kans op vezelvrijgave
---------------------------------	--

Gebondenheid	Categorie 1: hechtgebonden in oorsprong
Asbestsoort (vezeltype)	Alleen chrysotiel aanwezig
Asbestconcentratie	Laag (< 50%)
Afschermingsgraad van het gehele materiaal	Geheel of deels vrij aan de buitenlucht, maar geen contact met binnenlucht
Toestand van het materiaal	Zwaar beschadigd, zwaar verweerd

#	Type	Referentie	Resultaat
1.1	Puntmonster	M02	Chrysotiel

<b>Beschrijving</b>	Dakbedekking
<b>Omgeving</b>	Grenst aan binnen- en buitenlucht
<b>Primaire drager</b>	Schuin dak
<b>Asbestmateriaal</b>	Dak- en gevelbekleding - Golfplaat
<b>Bindmiddel van asbestmateriaal</b>	Cement
<b>Gebondenheid op basis van bindmiddel</b>	Hecht
<b>Hoeveelheid (oppervlakte - aantal)</b>	<ul style="list-style-type: none"><li>• 8,00 m<sup>2</sup> - 1 stuk</li></ul>
<b>Totale oppervlakte</b>	8,00 m <sup>2</sup>
<b>Eenvoudig bereikbaar</b>	Ja
<b>Bevestigingswijze</b>	<ul style="list-style-type: none"><li>• Geklemd</li><li>• Geschroefd</li></ul>
<b>Identificatiemethode</b>	Een monstername door de asbestdeskundige met laboanalyse door een asbestlabo.
<b>Destructieve handeling voor identificatie</b>	Nee

**Verwijderen**

- Verwijder dit asbestmateriaal zo snel mogelijk. Volg de toestand goed op.

- Eenvoudige handelingen: enkel door erkend asbestverwijderaar  
Omwille van de toestand van de toepassing is het aangeraden te verwijderen met EV om vezelvrijgave te voorkomen.

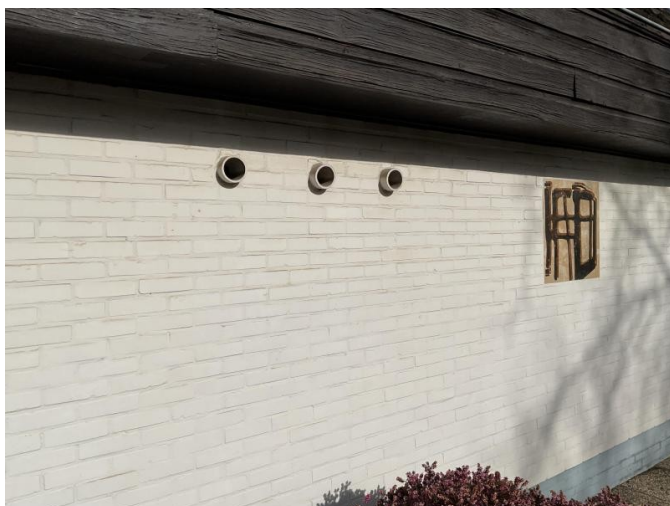
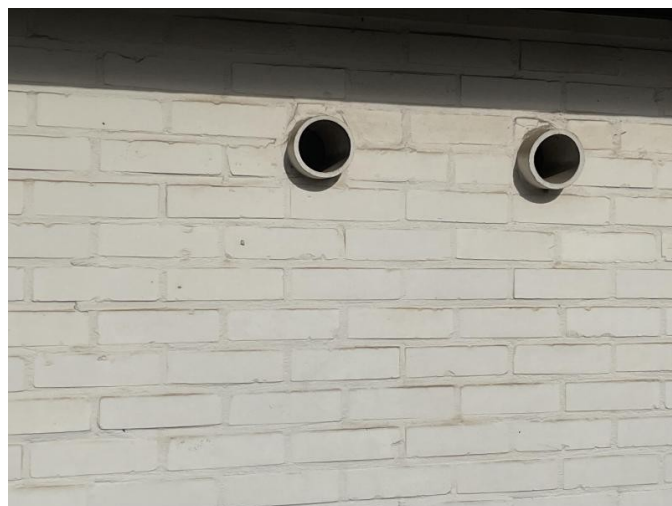
Het asbestmateriaal valt onder de mijlpaal van 2040.

Eindbeoordeling materiaalrisico	Laag materiaalrisico en/of verlaagde kans op vezelvrijgave
---------------------------------	--

Gebondenheid	Categorie 1: hechtgebonden in oorsprong
Asbestsoort (vezeltype)	Alleen chrysotiel aanwezig
Asbestconcentratie	Laag (< 50%)
Afschermingsgraad van het gehele materiaal	Geheel of deels vrij aan de buitenlucht, maar geen contact met binnenlucht
Toestand van het materiaal	Licht beschadigd, licht verweerd. Intacte calciumsilicaatplaat of materiaal met categorie 3-gebondenheid

#	Type	Referentie	Resultaat
2.1	Puntmonster	M03	Chrysotiel

<b>Beschrijving</b>	Buis
<b>Omgeving</b>	Grenst aan binnen- en buitenlucht
<b>Primaire drager</b>	Wand buitenschil
<b>Asbestmateriaal</b>	Buis, koker, leiding, pijp, doorvoer
<b>Bindmiddel van asbestmateriaal</b>	Cement
<b>Gebondenheid op basis van bindmiddel</b>	Hecht
<b>Hoeveelheid (lengte - omtrek - dikte - aantal)</b>	<ul style="list-style-type: none"><li>• 0,40 m - 20,00 cm - 2,00 cm - 3 stuks</li></ul>
<b>Totaal volume</b>	0,005 m <sup>3</sup>
<b>Eenvoudig bereikbaar</b>	Ja
<b>Bevestigingswijze</b>	<ul style="list-style-type: none"><li>• Geklemd</li><li>• Verlijmd, ingegoten, versmeerd</li></ul>
<b>Identificatiemethode</b>	Een monstername door de asbestdeskundige met laboanalyse door een asbestlabo.
<b>Destructieve handeling voor identificatie</b>	Nee

Zorgvuldig beheren

- Zorg voor een veilig beheer. Vermijd het beschadigen van het asbestmateriaal. Controleer de toestand jaarlijks op wijzigingen.
- Verwijder dit asbestmateriaal zo snel mogelijk. Volg de toestand goed op.

- Eenvoudige handelingen: enkel door erkend asbestverwijderaar  
Omwille van de bevestigingswijze is het verwijderen met EV aangeraden om vezelvrijgave te voorkomen.

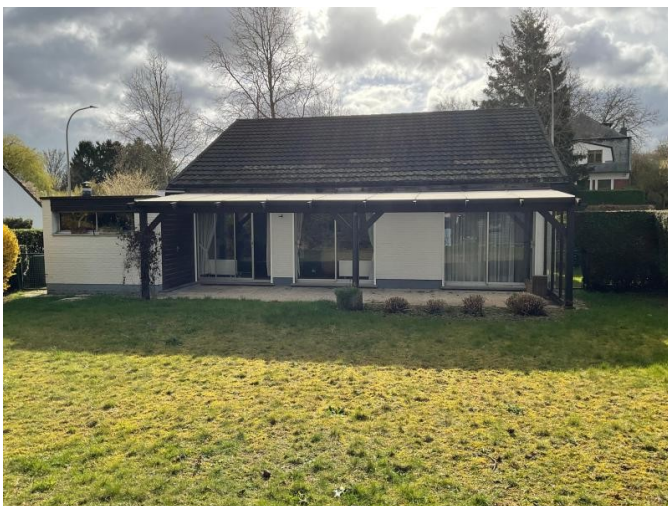
*Situeringfoto*

**Reden:** Er is geen volledige risicobeoordeling mogelijk

**Uitleg van de asbestdeskundige:** Geen volledige beoordeling mogelijk zonder destructieve handeling.

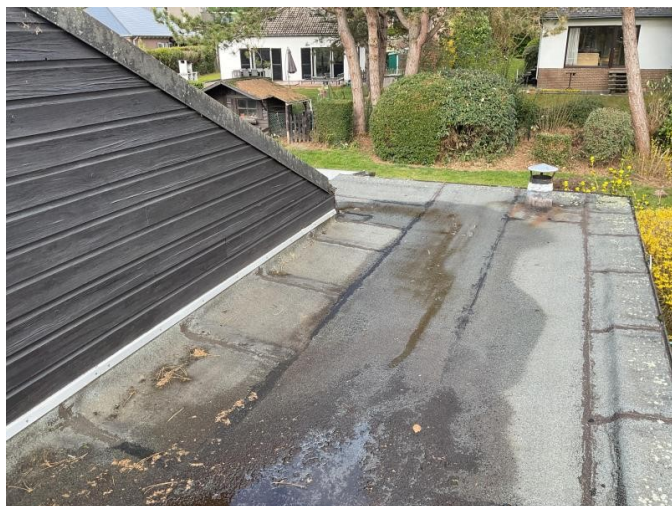
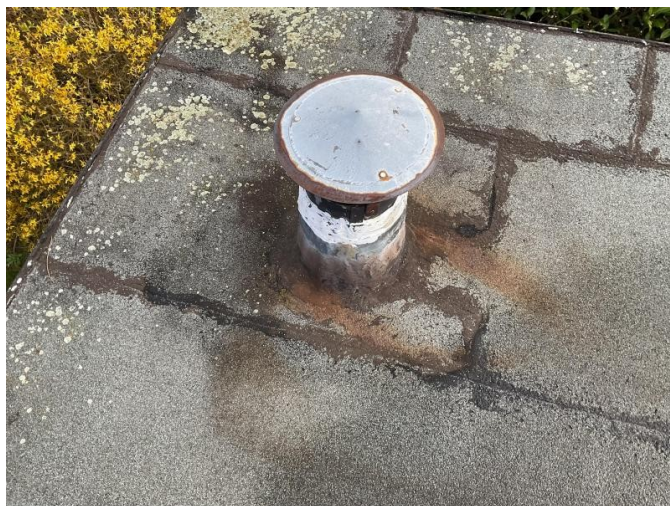
## Fiche 4: Dakbedekking

Geen asbest

#	Type	Referentie	Resultaat
4.1	Puntmonster	M01	Geen asbest

<b>Beschrijving</b>	Dakbedekking
<b>Omgeving</b>	Buiten
<b>Primaire drager</b>	Plat dak
<b>Bindmiddel van materiaal</b>	Bitumen (roofing, teer, asfalt)
<b>Gebondenheid op basis van bindmiddel</b>	Hecht
<b>Hoeveelheid (oppervlakte - aantal)</b>	• 18,00 m <sup>2</sup> - 1 stuk
<b>Totale oppervlakte</b>	18,00 m <sup>2</sup>
<b>Identificatiemethode</b>	Een monstername door de asbestdeskundige met laboanalyse door een asbestlabo.
<b>Destructieve handeling voor identificatie</b>	Nee
<b>Opmerking</b>	Vaststellingen enkel voor de toplaag en niet voor eventuele onderliggende lagen.
