# Asbestinventarisatetest

Weststraat 31, 9180 Lokeren

Attestnummer : 20260414-000289.000

Uitgegeven op : 14.04.2026

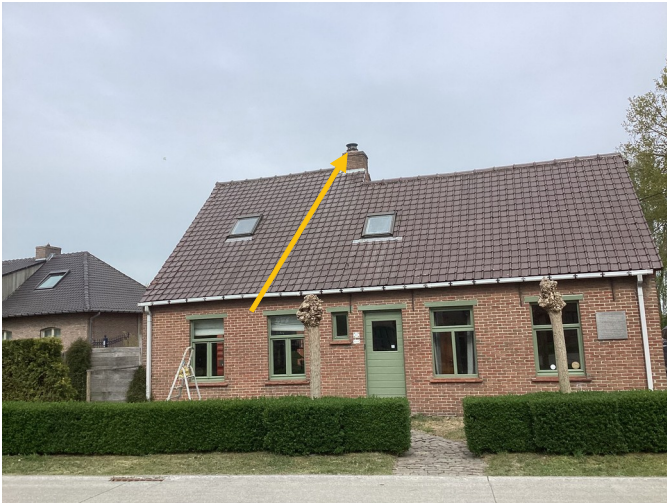
Situeringfoto

**Reden:** Het te onderzoeken materiaal situeert zich hoger dan 3,50 m te rekenen vanaf een veilige ondergrond

**Uitleg van de asbestdeskundige:** Tijdens de keuring was het niet mogelijk te inspecteren! Konden niet op het dak gaan kijken !

(Asbest)materiaal	Buis, koker, leiding, pijp, doorvoer
Karakterisatie	Asbest (verdacht)
Primaire drager	Schuin dak

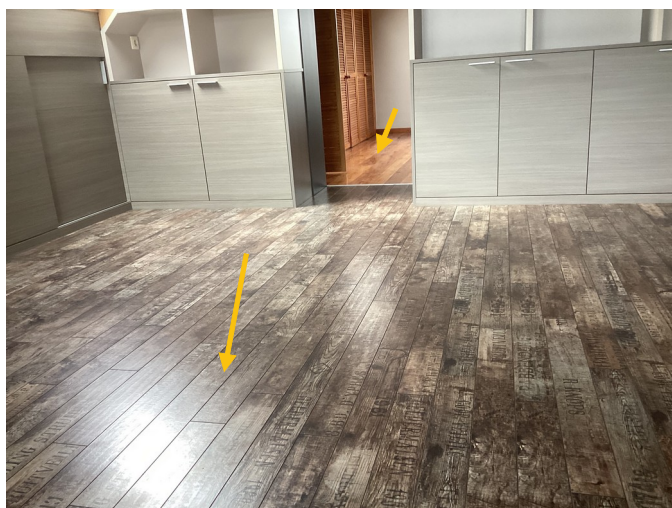
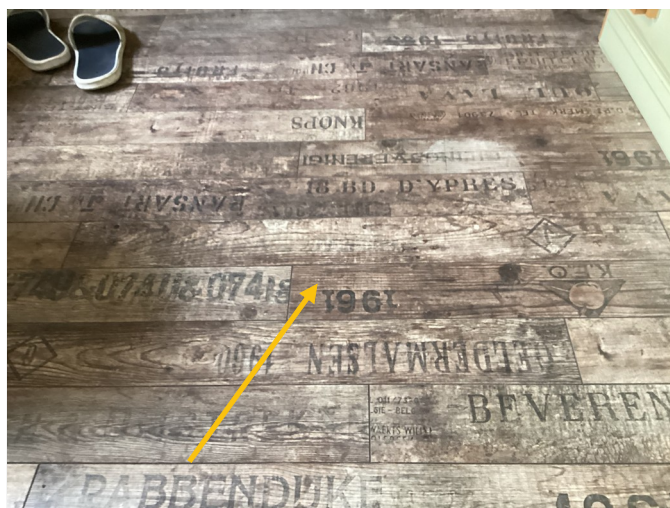
Het aanwezige parket/laminaat is niet asbestverdacht. De onderliggende laag was echter niet inspecteerbaar zonder destructie tijdens de inspectie. Mogelijk is de onderliggende laag asbestverdacht.

<b>Basis voor advies</b>	De asbestdeskundige beoordeelt het materiaal als niet-asbestverdacht.
<b>Primaire drager</b>	Vloer
<b>(Asbest)materiaal</b>	In-situ afwerkingslagen - Lijm laag
<b>Bindmiddel</b>	Lijm
<b>Gebondenheid bindmiddel</b>	Hecht

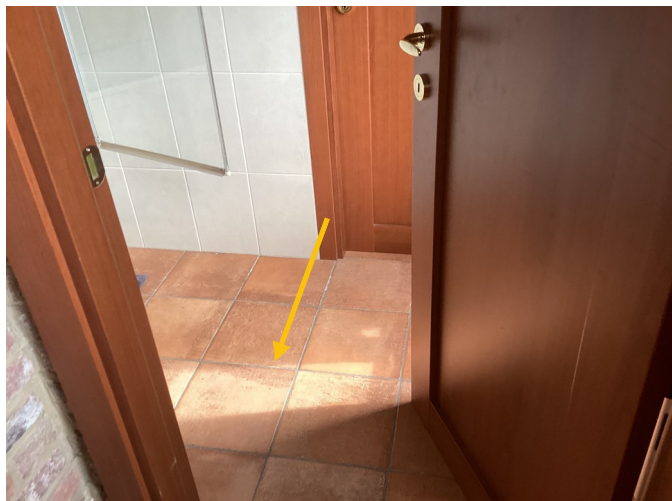
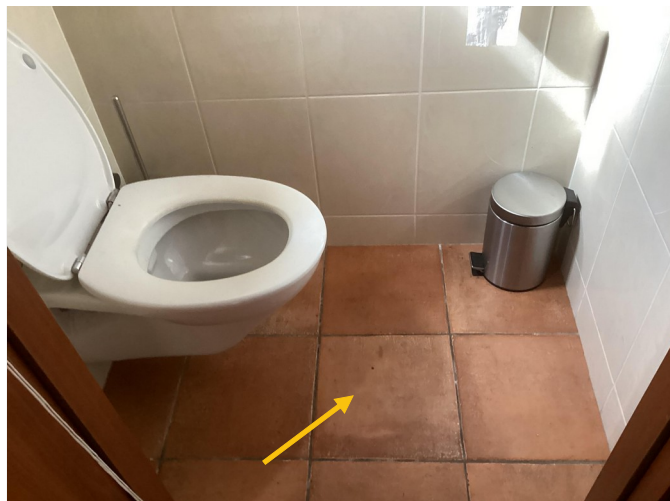
## Fiche 3: Tegellijm onder vloertegels en achter plinttegels

Op moment van de inspectie kon niet worden nagegaan of de tegellijm onder de vloertegels of achter de plinttegels asbestverdacht is. Bij renovatie of verwijdering van de tegels dient het materiaal te worden geanalyseerd voor de werken van start gaan.

Basis voor advies	Beoordeling op basis van expertise, zonder een vaststelling door de asbestdeskundige.
Primaire drager	Vloer
(Asbest)materiaal	In-situ afwerkingslagen - Lijm laag

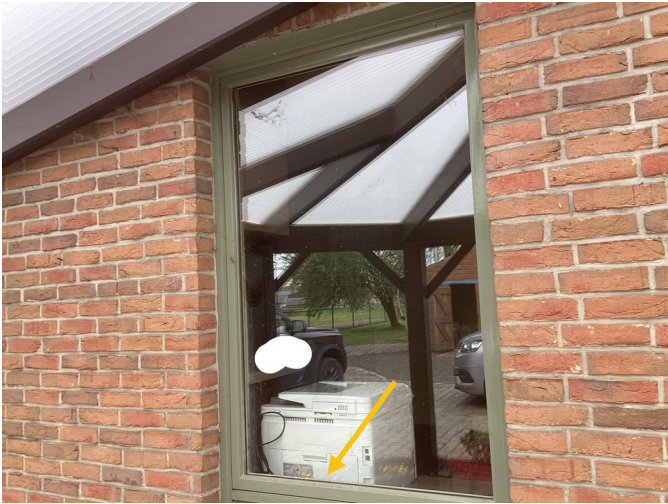
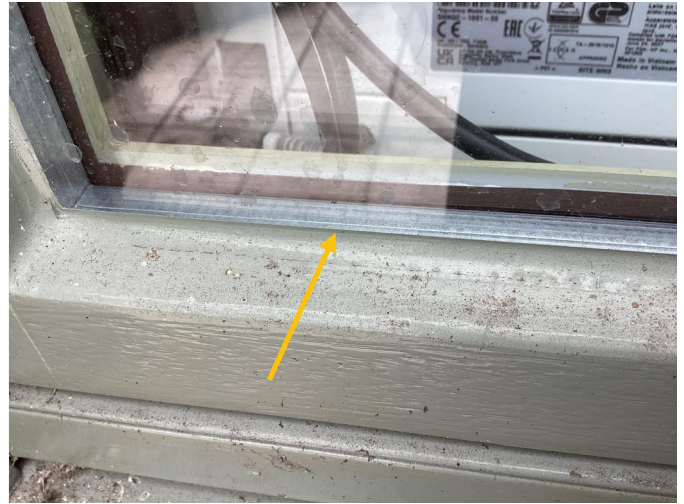
## Fiche 4: Afdichtingsmateriaal (mastiek,kit,..) aan schrijnwerk - Niet verdacht

Het aanwezig afkittingsmateriaal is niet asbest-verdacht.

Basis voor advies	Beoordeling op basis van expertise met een vaststelling door de asbestdeskundige.
-------------------	---

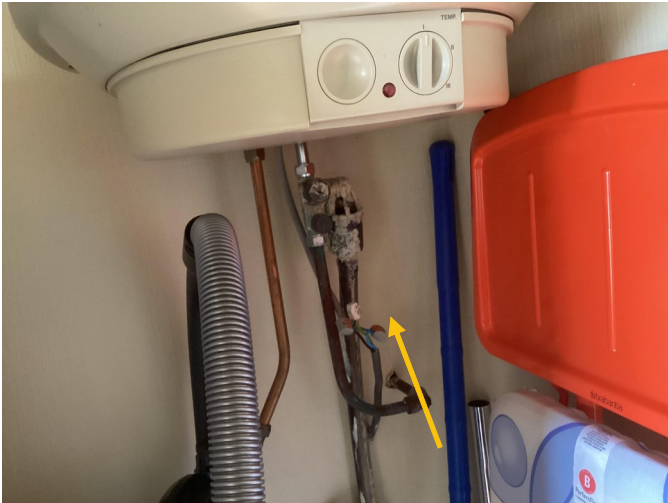
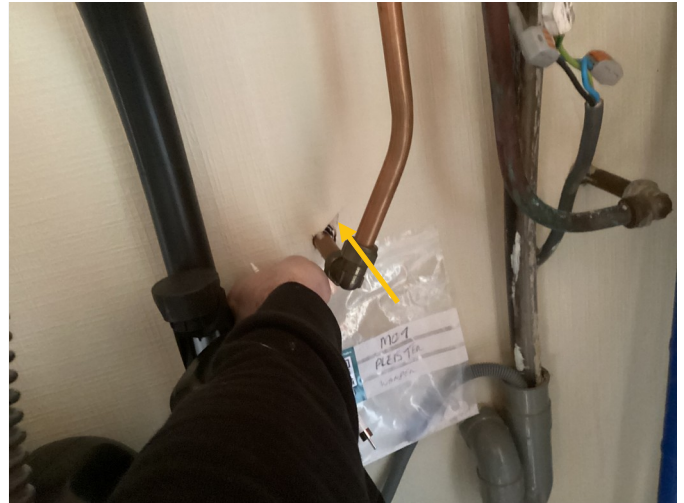
## Fiche 6: Pleisterwerk wanden

Geen asbest

#	Type	Referentie	Resultaat
6.1	Mengmonster	M01	Geen asbest

<b>Beschrijving</b>	Pleisterwerk wanden
<b>Omgeving</b>	Binnen
<b>Primaire drager</b>	Binnenwand
<b>Bindmiddel van materiaal</b>	Gips - kalk
<b>Gebondenheid op basis van bindmiddel</b>	Niet-hechtgebonden
<b>Hoeveelheid (oppervlakte - dikte - aantal)</b>	• 80,00 m <sup>2</sup> - 2,00 cm - 1 stuk
<b>Totaal volume</b>	1,60 m <sup>3</sup>
<b>Identificatiemethode</b>	Een monstername door de asbestdeskundige met laboanalyse door een asbestlabo.
<b>Destructieve handeling voor identificatie</b>	Nee
<b>Opmerking</b>	<p>De hoeveelheid betreft een schatting.</p> <p>Het materiaal werd bemonsterd op de volgende locaties: Trappenhal ,keuken,badkamer ,waskamer Het materiaal op volgende verplichte locatie werd niet bemonsterd wegens:</p>

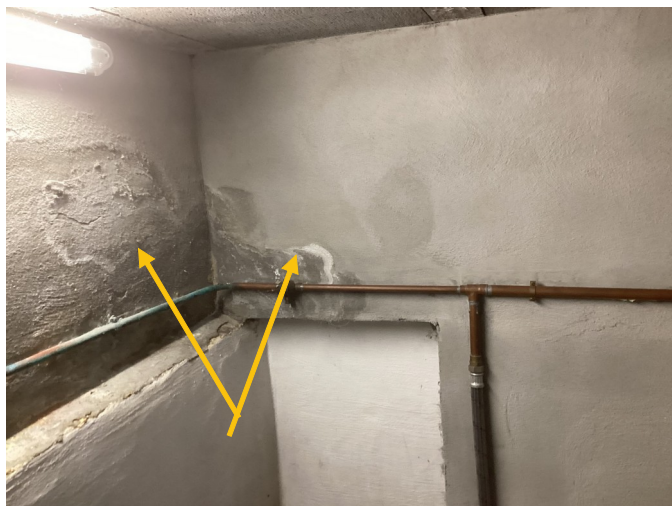
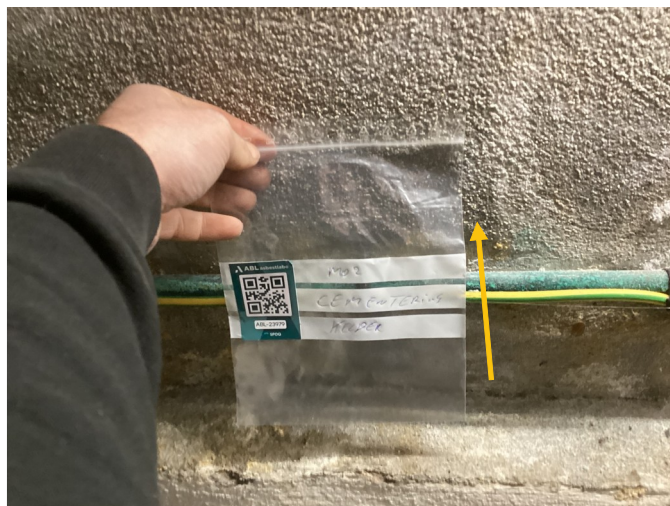
## Fiche 7: Cementering kelder

Geen asbest

#	Type	Referentie	Resultaat
7.1	Mengmonster	M02	Geen asbest

<b>Beschrijving</b>	Cementering kelder
<b>Omgeving</b>	Binnen
<b>Primaire drager</b>	Binnenwand
<b>Bindmiddel van materiaal</b>	Cement
<b>Gebondenheid op basis van bindmiddel</b>	Hecht
<b>Hoeveelheid (oppervlakte - dikte - aantal)</b>	• 18,00 m <sup>2</sup> - 2,00 cm - 1 stuk
<b>Totaal volume</b>	0,36 m <sup>3</sup>
<b>Identificatiemethode</b>	Een monstername door de asbestdeskundige met laboanalyse door een asbestlabo.
<b>Destructieve handeling voor identificatie</b>	Nee
<b>Opmerking</b>	De hoeveelheid betreft een schatting.

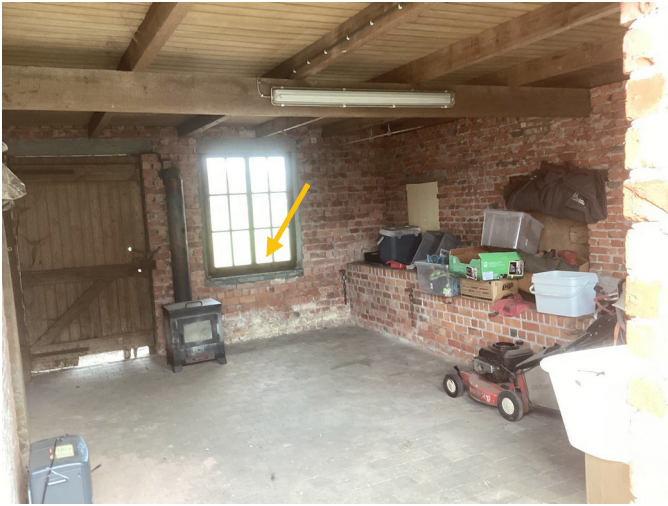
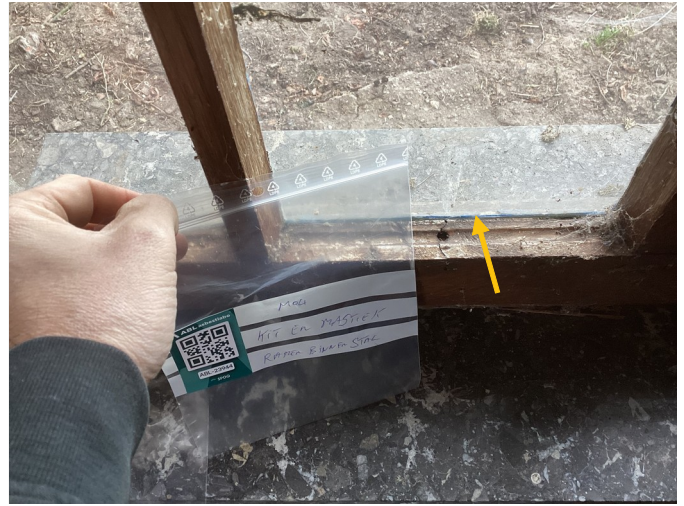
Geen asbest

#	Type	Referentie	Resultaat
8.1	Puntmonster	M04	Geen asbest

<b>Beschrijving</b>	Mastiek/kit tussen glas en profiel - Binnen
<b>Omgeving</b>	Binnen
<b>Primaire drager</b>	Wandopening verticaal (raam, deur, ...)
<b>Bindmiddel van materiaal</b>	Kitten, mastiek, pasta
<b>Gebondenheid op basis van bindmiddel</b>	Hecht
<b>Hoeveelheid (lengte - aantal)</b>	<ul style="list-style-type: none"><li>• 2,00 m - 2 stuks</li></ul>
<b>Totale lengte</b>	4,00 m
<b>Identificatiemethode</b>	Een monstername door de asbestdeskundige met laboanalyse door een asbestlabo.
<b>Destructieve handeling voor identificatie</b>	Nee
<b>Opmerking</b>	De hoeveelheid betreft een schatting

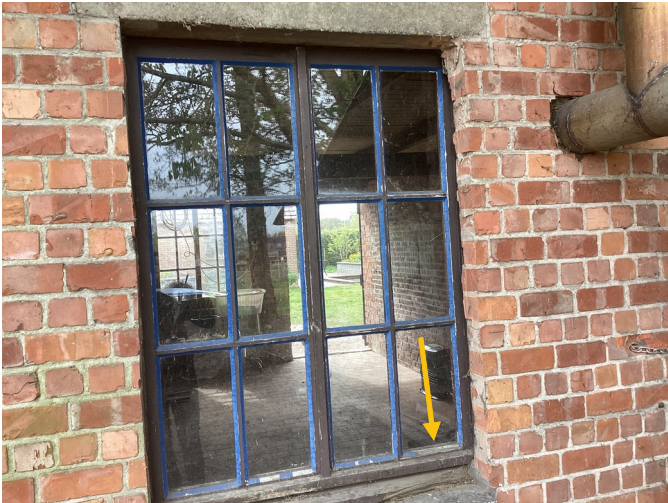
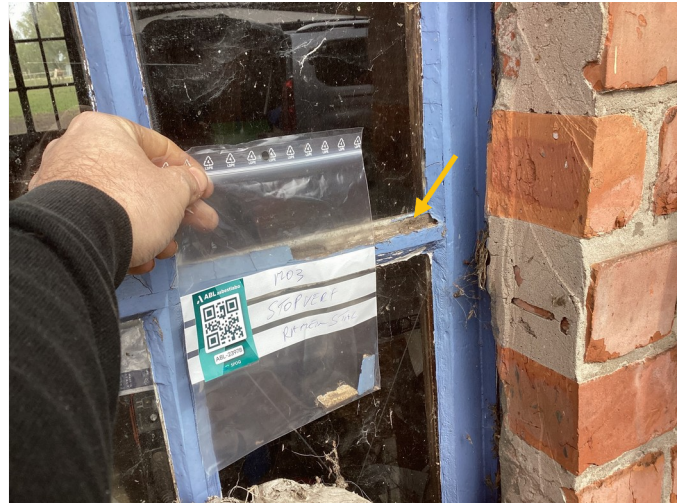
# Fiche 9: Stopverf

Geen asbest

#	Type	Referentie	Resultaat
9.1	Puntmonster	M03	Geen asbest

<b>Beschrijving</b>	Stopverf
<b>Omgeving</b>	Binnen
<b>Primaire drager</b>	Wandopening verticaal (raam, deur, ...)
<b>Bindmiddel van materiaal</b>	Kitten, mastiek, pasta
<b>Gebondenheid op basis van bindmiddel</b>	Hecht
<b>Hoeveelheid (gewicht - aantal)</b>	<ul style="list-style-type: none"><li>• 0,50 kg - 1 stuk</li></ul>
<b>Totaal gewicht</b>	0,50 kg
<b>Identificatiemethode</b>	Een monstername door de asbestdeskundige met laboanalyse door een asbestlabo.
<b>Destructieve handeling voor identificatie</b>	Nee
<b>Opmerking</b>	De hoeveelheid betreft een schatting.
