# Asbestinventarisatetest

Zilverenhoek 29, 2530 Boechout

Attestnummer : 20260408-000314.000

Uitgegeven op : 08.04.2026

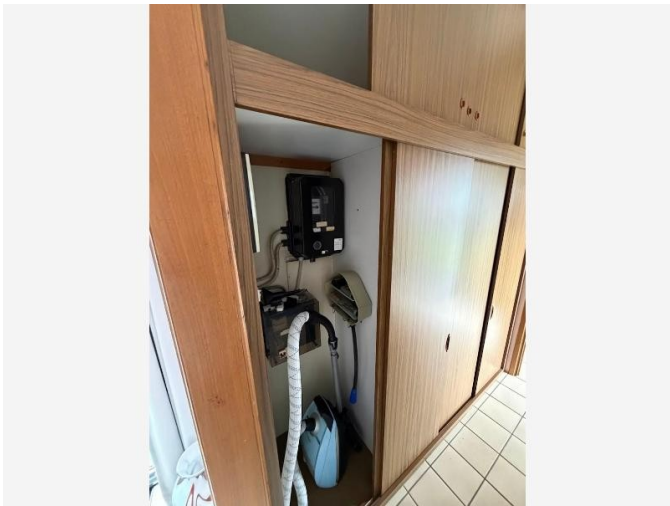
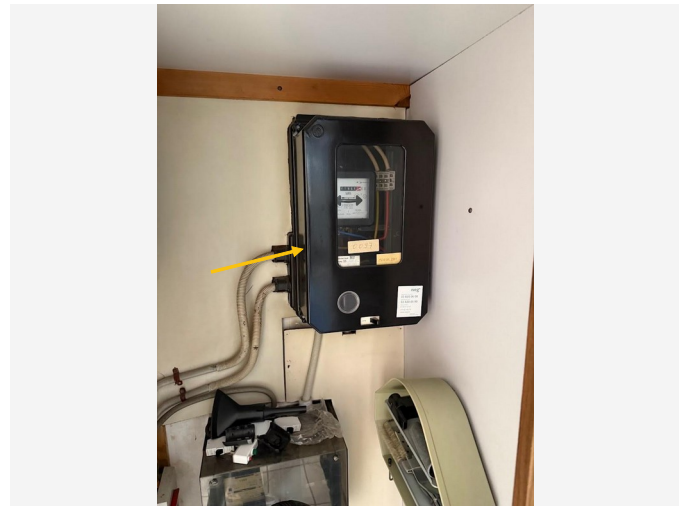
Eindbeoordeling materiaalrisico	Laag materiaalrisico en/of verlaagde kans op vezelvrijgave
---------------------------------	--

Gebondenheid	Categorie 1: hechtgebonden in oorsprong
Asbestsoort (vezeltype)	Crocidoliet aanwezig
Asbestconcentratie	Laag (< 50%)
Afschermingsgraad van het gehele materiaal	Geheel of deels vrij aan de binnenlucht, maar geen contact met binnenluchtstromen
Toestand van het materiaal	Onbeschadigd, niet verweerd

Beschrijving	Meterkast
Omgeving	Binnen
Primaire drager	Communicatie en elektrische infrastructuur en uitrusting
Asbestmateriaal	Plaat, paneel, tablet - Type Bakeliet
Bindmiddel van asbestmateriaal	Kunststof of -hars
Gebondenheid op basis van bindmiddel	Hecht
Hoeveelheid (oppervlakte - dikte - aantal)	• 0,10 m <sup>2</sup> - 1,00 cm - 1 stuk
Totaal volume	0,001 m <sup>3</sup>
Eenvoudig bereikbaar	Ja
Bevestigingswijze	• Geschroefd
Identificatiemethode	De asbestdeskundige beoordeelt het materiaal als asbestverdacht en dus asbesthoudend, en dit zonder monstername.  Motivatie: De monstername brengt andere schade aan dan schade die inherent is aan de monstername.
Destructieve handeling voor identificatie	Nee

- Zorg voor een veilig beheer. Vermijd het beschadigen van het asbestmateriaal. Controleer de toestand jaarlijks op wijzigingen.

- Eenvoudige handelingen: mag via doe-het-zelf of door werknemer(s) met opleidingsattest eenvoudige handelingen  
Er kan gevraagd worden aan de netbeheerder de meter te vervangen. Het betreft hier een teller eigendom van de nutsmaatschappij. De toepassing mag enkel en alleen door de nutsmaatschappij vervangen worden wegens eigendomrecht. De toepassing staat constant onder stroom.

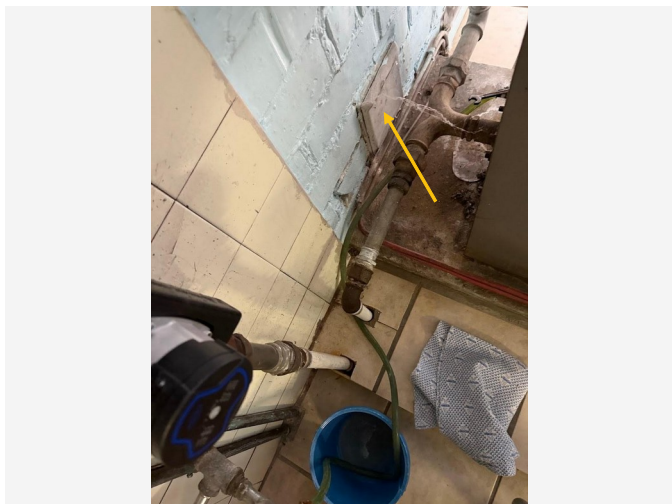
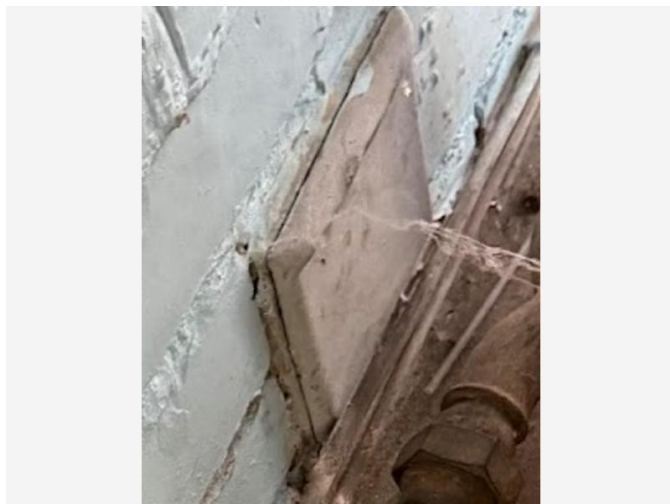
Eindbeoordeling materiaalrisico	Laag materiaalrisico en/of verlaagde kans op vezelvrijgave
---------------------------------	--

Gebondenheid	Categorie 1: hechtgebonden in oorsprong
Asbestsoort (vezeltype)	Crocidoliet aanwezig
Asbestconcentratie	Laag (< 50%)
Afschermingsgraad van het gehele materiaal	Geheel of deels vrij aan de binnenlucht, maar geen contact met binnenluchtstromen
Toestand van het materiaal	Onbeschadigd, niet verweerd

Beschrijving	Roetluik
Omgeving	Binnen
Primaire drager	HVAC infrastructuur en uitrusting
Asbestmateriaal	Plaat, paneel, tablet - Generiek
Bindmiddel van asbestmateriaal	Cement
Gebondenheid op basis van bindmiddel	Hecht
Hoeveelheid (oppervlakte - dikte - aantal)	• 0,15 m <sup>2</sup> - 2,00 cm - 1 stuk
Totaal volume	0,003 m <sup>3</sup>
Eenvoudig bereikbaar	Ja
Bevestigingswijze	• Los (al dan niet bedekt)
Identificatiemethode	De asbestdeskundige beoordeelt het materiaal als asbestverdacht en dus asbesthoudend, en dit zonder monstername.  Motivatie: De monstername brengt andere schade aan dan schade die inherent is aan de monstername.
Destructieve handeling voor identificatie	Nee

- Zorg voor een veilig beheer. Vermijd het beschadigen van het asbestmateriaal. Controleer de toestand jaarlijks op wijzigingen.

- Eenvoudige handelingen: mag via doe-het-zelf of door werknemer(s) met opleidingsattest eenvoudige handelingen  
Draag steeds de nodige en geschikte persoonlijke beschermingsmiddelen (FFP3 masker, handschoenen, wegwerpoveral...) bij het verwijderen van asbestcementtoepassingen. Besprenkel of vernevel de toepassing om vezelvrijgave in de lucht te voorkomen.

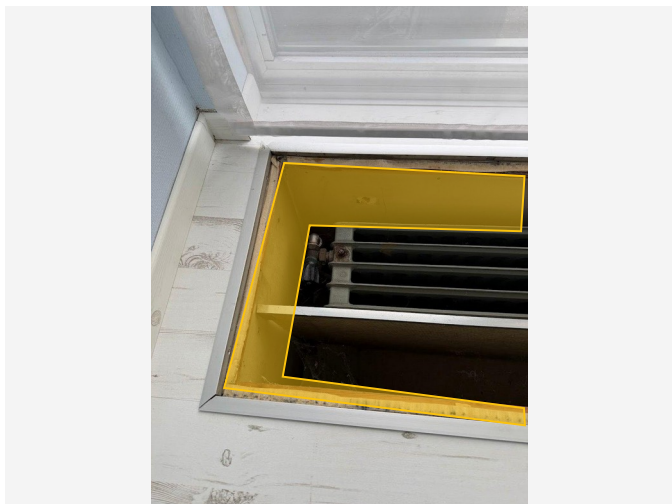
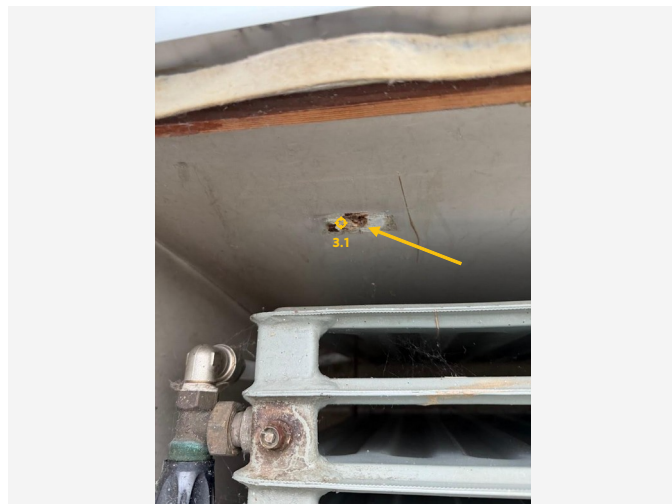
Eindbeoordeling materiaalrisico	Laag materiaalrisico en/of verlaagde kans op vezelvrijgave
---------------------------------	--

Gebondenheid	Categorie 1: hechtgebonden in oorsprong
Asbestsoort (vezeltype)	Alleen chrysotiel aanwezig
Asbestconcentratie	Laag (< 50%)
Afschermingsgraad van het gehele materiaal	Geheel of deels vrij aan binnenluchtstromen
Toestand van het materiaal	Licht beschadigd, licht verweerd. Intacte calciumsilicaatplaat of materiaal met categorie 3-gebondenheid

#	Type	Referentie	Resultaat
3.1	Puntmonster	12389	Chrysotiel

Beschrijving	Wanden convectorputten
Omgeving	Binnen
Primaire drager	HVAC infrastructuur en uitrusting
Asbestmateriaal	Dak- en gevelbekleding - Plaat
Bindmiddel van asbestmateriaal	Cement
Gebondenheid op basis van bindmiddel	Hecht
Hoeveelheid (oppervlakte - dikte - aantal)	• 12,00 m <sup>2</sup> - 0,80 cm - 1 stuk
Totaal volume	0,096 m <sup>3</sup>
Eenvoudig bereikbaar	Ja
Bevestigingswijze	• Geschroefd
Identificatiemethode	Een monstername door de asbestdeskundige met laboanalyse door een asbestlabo.
Destructieve handeling voor identificatie	Nee

- Verwijder dit asbestmateriaal zo snel mogelijk. Volg de toestand goed op.

- Eenvoudige handelingen: mag via doe-het-zelf of door werknemer(s) met opleidingsattest eenvoudige handelingen  
Draag steeds de nodige en geschikte persoonlijke beschermingsmiddelen (FFP3 masker, handschoenen, wegwerpoverall,...) bij het verwijderen van asbestcementoepassingen. Besprenkel of vernevel de toepassing om vezelvrijgave in de lucht te voorkomen.

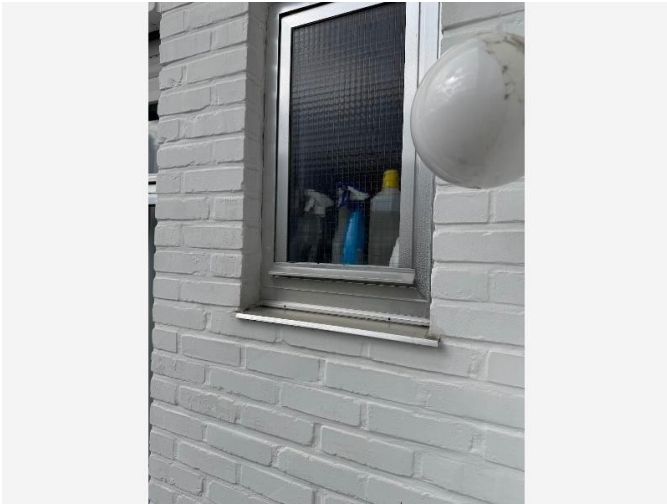
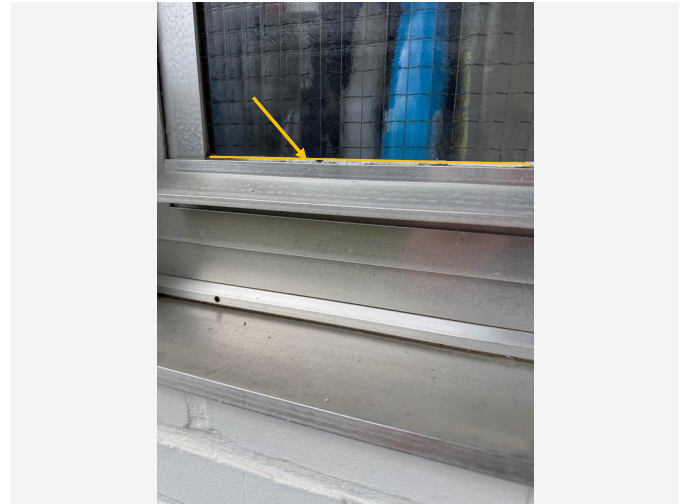
Eindbeoordeling materiaalarisico	Laag materiaalarisico en/of verlaagde kans op vezelvrijgave
----------------------------------	---

Gebondenheid	Categorie 1: hechtgebonden in oorsprong
Asbestsoort (vezeltype)	Alleen chrysotiel aanwezig
Asbestconcentratie	Laag (< 50%)
Afschermingsgraad van het gehele materiaal	Geheel of deels vrij aan de buitenlucht, maar geen contact met binnenlucht
Toestand van het materiaal	Licht beschadigd, licht verweerd. Intacte calciumsilicaatplaat of materiaal met categorie 3-gebondenheid

#	Type	Referentie	Resultaat
4.1	Puntmonster	12387	Chrysotiel

<b>Beschrijving</b>	Kit ramen
<b>Omgeving</b>	Buiten
<b>Primaire drager</b>	Wandopening verticaal (raam, deur, ...)
<b>Asbestmateriaal</b>	In-situ afwerkingslagen - Pasta, stopverf, voegsel, stopsel, vulsel, mastiek, kitten, ...
<b>Bindmiddel van asbestmateriaal</b>	Kitten, mastiek, pasta
<b>Gebondenheid op basis van bindmiddel</b>	Hecht
<b>Hoeveelheid (lengte - aantal)</b>	<ul style="list-style-type: none"><li>• 15,00 m - 1 stuk</li></ul>
<b>Totale lengte</b>	15,00 m
<b>Eenvoudig bereikbaar</b>	Ja
<b>Bevestigingswijze</b>	<ul style="list-style-type: none"><li>• Geklemd</li></ul>
<b>Identificatiemethode</b>	Een monstername door de asbestdeskundige met laboanalyse door een asbestlabo.
<b>Destructieve handeling voor identificatie</b>	Nee
<b>Opmerking</b>	In het merendeel van de raamkaders werd nieuwe beglazing gestoken en is de kit niet asbestverdacht.

- Zorg voor een veilig beheer. Vermijd het beschadigen van het asbestmateriaal. Controleer de toestand jaarlijks op wijzigingen.

- Eenvoudige handelingen: mag via doe-het-zelf of door werknemer(s) met opleidingsattest eenvoudige handelingen  
Laat bij toekomstige werkzaamheden aan het buitenschrijnwerk het vester in zijn geheel verwijderen door de aannemer - ramen en deuren specialist.

Zelf verwijderen kan eveneens,. Draag hierbij steeds de nodige en geschikte persoonlijke beschermingsmiddelen (FFP3 masker, handschoenen, wegwerpoveral,..) bij het verwijderen van asbestcementtoepassingen. Besprenkel of vernevel de toepassing om vezelvrijgave in de lucht te voorkomen.

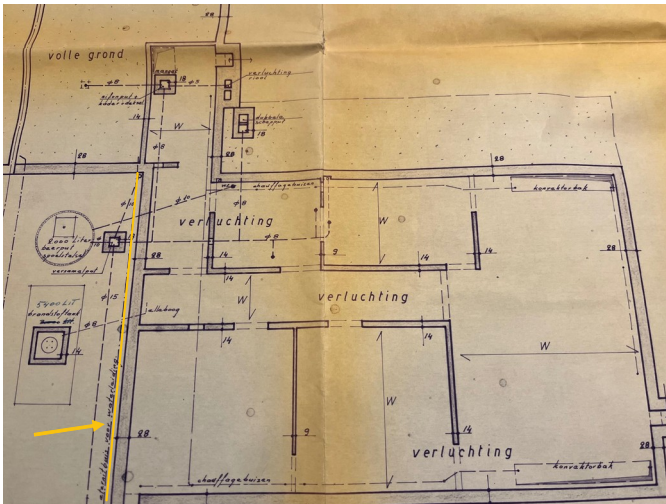
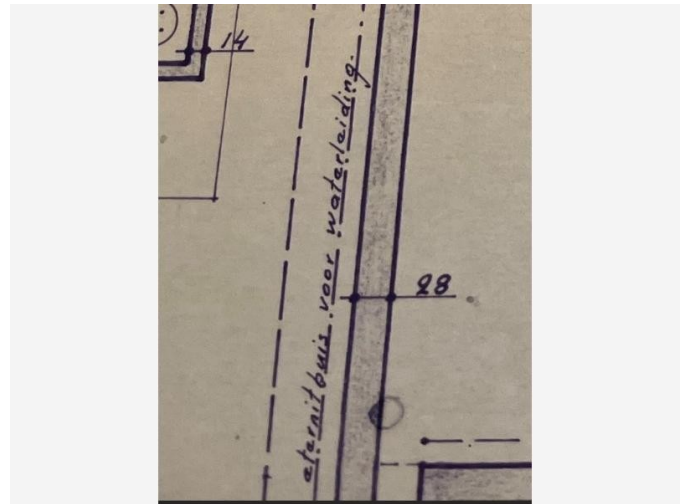
Eindbeoordeling materiaalrisico	Zeer laag materiaalrisico en/of zeer lage kans op vezelvrijgave
---------------------------------	---

Gebondenheid	Categorie 1: hechtgebonden in oorsprong
Asbestsoort (vezeltype)	Crocidoliet aanwezig
Asbestconcentratie	Laag (< 50%)
Afschermingsgraad van het gehele materiaal	Stootvaste afscherming of omkasting
Toestand van het materiaal	Licht beschadigd, licht verweerd. Intacte calciumsilicaatplaat of materiaal met categorie 3-gebondenheid

<b>Beschrijving</b>	Buis / koker
<b>Omgeving</b>	Buiten
<b>Primaire drager</b>	Sanitaire infrastructuur en uitrusting (toe- en afvoer)
<b>Asbestmateriaal</b>	Buis, koker, leiding, pijp, doorvoer
<b>Bindmiddel van asbestmateriaal</b>	Cement
<b>Gebondenheid op basis van bindmiddel</b>	Hecht
<b>Hoeveelheid (lengte - omtrek - dikte - aantal)</b>	<ul style="list-style-type: none"><li>• 15,00 m - 25,00 cm - 1,00 cm - 1 stuk</li></ul>
<b>Totaal volume</b>	0,038 m <sup>3</sup>
<b>Eenvoudig bereikbaar</b>	Ja
<b>Bevestigingswijze</b>	<ul style="list-style-type: none"><li>• Verlijmd, ingegoten, versmeerd</li></ul>
<b>Identificatiemethode</b>	De asbestdeskundige gebruikt een bewijsdocument andere dan een bestaande laboanalyse, met bevestiging door vaststelling en expertise en dit zonder monstername.
<b>Destructieve handeling voor identificatie</b>	Nee

- Zorg voor een veilig beheer. Vermijd het beschadigen van het asbestmateriaal. Controleer de toestand jaarlijks op wijzigingen.

- Eenvoudige handelingen: mag via doe-het-zelf of door werknemer(s) met opleidingsattest eenvoudige handelingen  
Draag steeds de nodige en geschikte persoonlijke beschermingsmiddelen (FFP3 masker, handschoenen, wegwerpoverall...) bij het verwijderen van asbestcementoepassingen. Besprenkel of vernevel de toepassing om vezelvrijgave in de lucht te voorkomen.

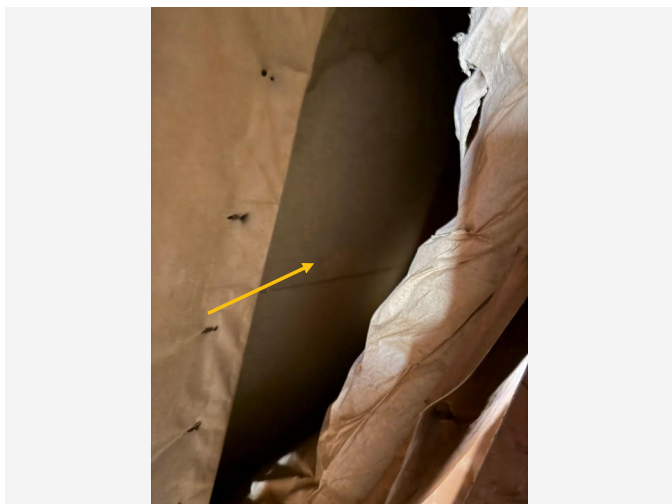
**Reden:** Er is geen volledige risicobeoordeling mogelijk

**Uitleg van de asbestdeskundige:** Er kan geen duidelijke inspectie uitgevoerd worden van een het onderdak. Langs binnenuit zijn de schuine daken afgewerkt met houten panelen, langs buitenuit beschikt de woning over een overzetdak. Alles lijkt er op te wijzen dat de houten beplating fungeren als onderdak, doch kan niet uitgesloten worden dat er nog een niet zichtbaar extra onderdak aanwezig is.

(Asbest)materiaal	Plaat, paneel, tablet - Type Menuiserie
Karakterisatie	Asbest (verdacht)
Primaire drager	Schuin dak

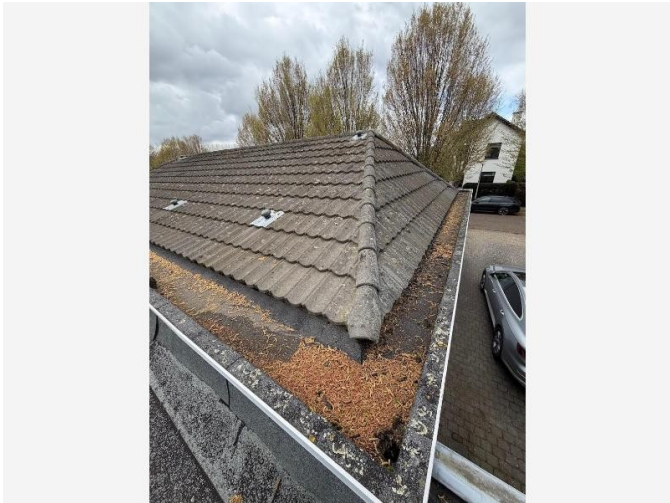
**Reden:** Er is geen volledige risicobeoordeling mogelijk

**Uitleg van de asbestdeskundige:** De woning heeft een overzetsdak. Bijgevolg is de oorspronkelijke dakdekking niet meer zichtbaar noch inspecteerbaar in dit niet-destructieve onderzoek.

(Asbest)materiaal	onbekend
Karakterisatie	Asbest (verdacht)
Primaire drager	Schuin dak

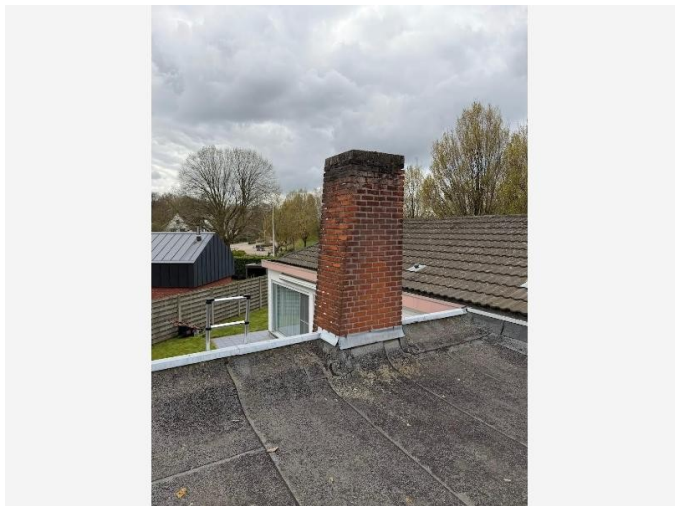
**Reden:** Het te onderzoeken materiaal situeert zich hoger dan 3,50 m te rekenen vanaf een veilige ondergrond

**Uitleg van de asbestdeskundige:** De Schouw kan mogelijks asbesthoudende toepassingen bevatten.

(Asbest)materiaal	Rookgaskanaal
Karakterisatie	Asbest (verdacht)
Primaire drager	Wand buitenschil

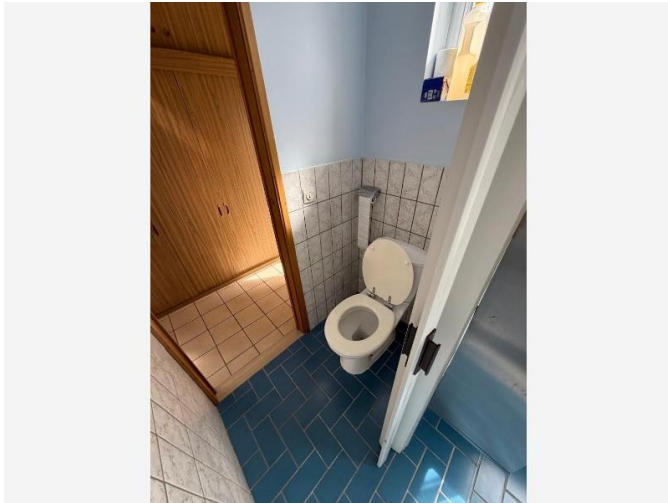
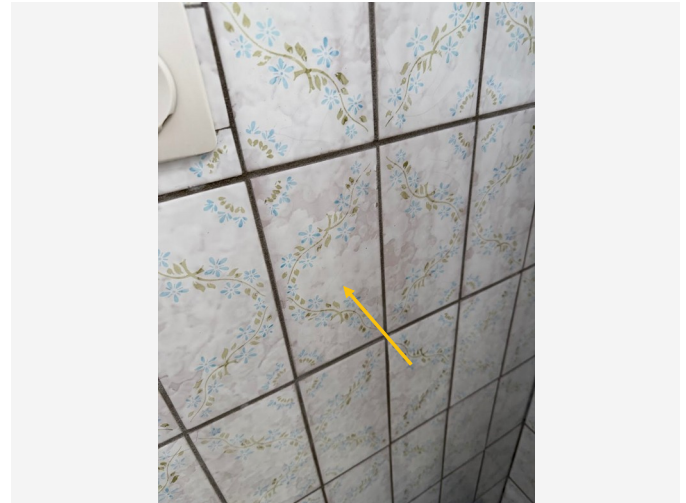
De lijm gebruikt voor de betegeling van badkamer en keuken kan mogelijks asbesthoudend zijn.

<b>Basis voor advies</b>	De asbestdeskundige beoordeelt het materiaal als asbesthoudend op basis van een beoordeling met het blote oog.
<b>Primaire drager</b>	Binnenwand
<b>(Asbest)materiaal</b>	In-situ afwerkingslagen - Lijm laag
<b>Bindmiddel</b>	Cement
<b>Gebondenheid bindmiddel</b>	Hecht

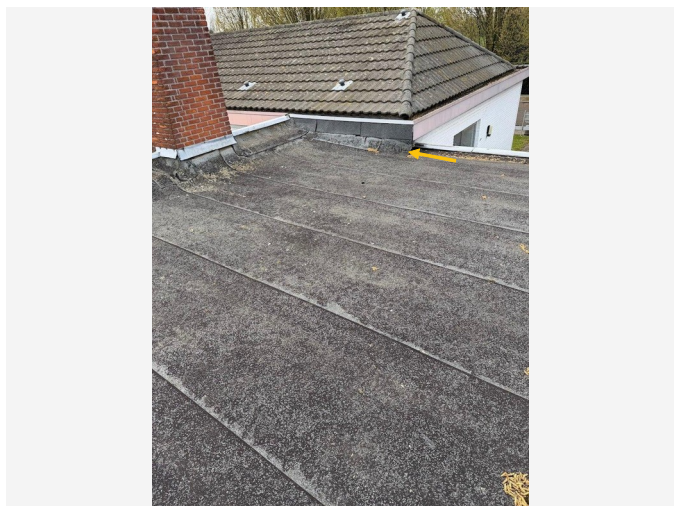
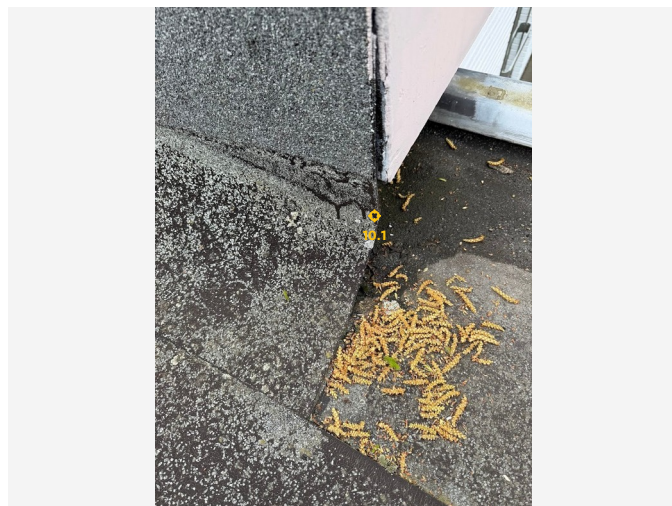
Geen asbest

#	Type	Referentie	Resultaat
10.1	Mengmonster	12388	Geen asbest

<b>Beschrijving</b>	Roofing
<b>Omgeving</b>	Buiten
<b>Primaire drager</b>	Plat dak
<b>Bindmiddel van materiaal</b>	Bitumen (roofing, teer, asfalt)
<b>Gebondenheid op basis van bindmiddel</b>	Hecht
<b>Hoeveelheid (oppervlakte - aantal)</b>	<ul style="list-style-type: none"><li>• 20,00 m<sup>2</sup> - 1 stuk</li></ul>
<b>Totale oppervlakte</b>	20,00 m <sup>2</sup>
<b>Identificatiemethode</b>	Een monstername door de asbestdeskundige met laboanalyse door een asbestlabo.
<b>Destructieve handeling voor identificatie</b>	Nee

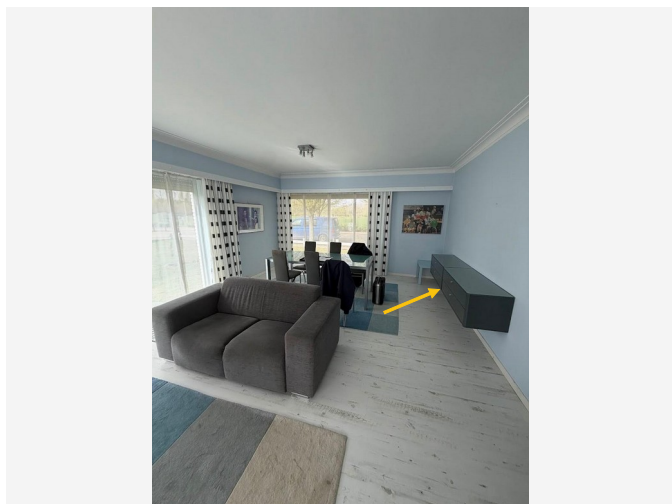
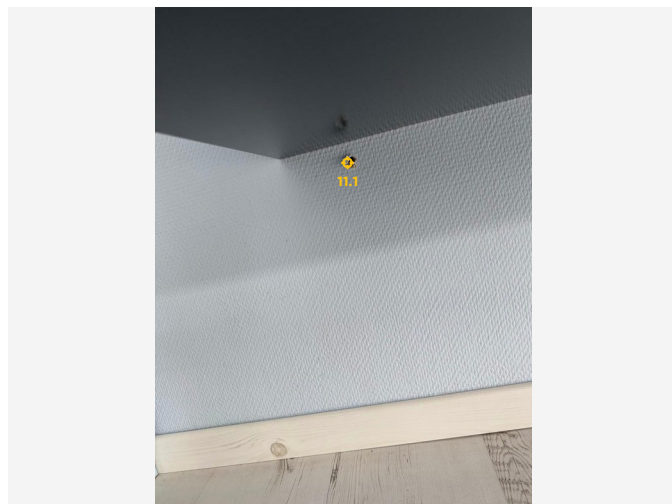
# Fiche 11: Pleisterwerk muren

Geen asbest

#	Type	Referentie	Resultaat
11.1	Mengmonster	12385	Geen asbest

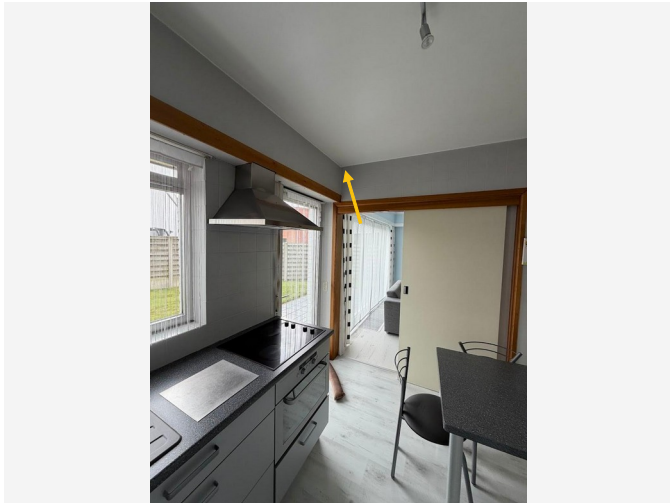
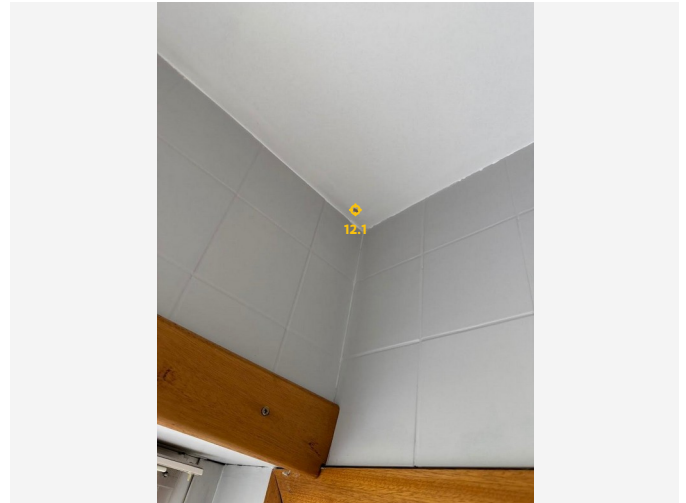
## Fiche 12: Pleisterwerk plafond

Geen asbest

#	Type	Referentie	Resultaat
12.1	Mengmonster	12386	Geen asbest

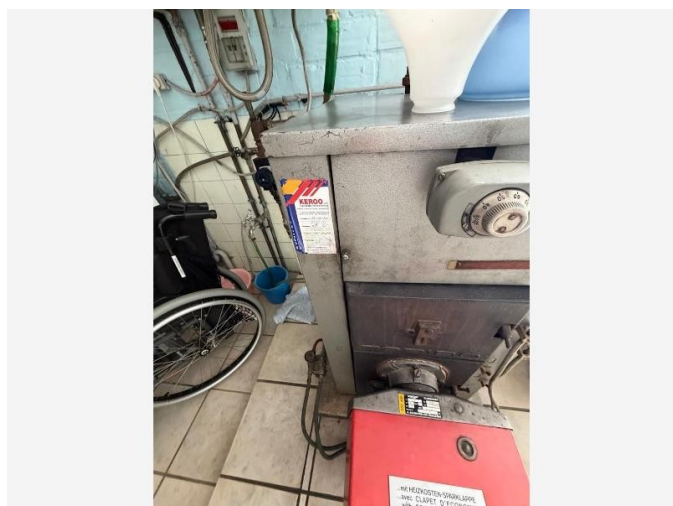
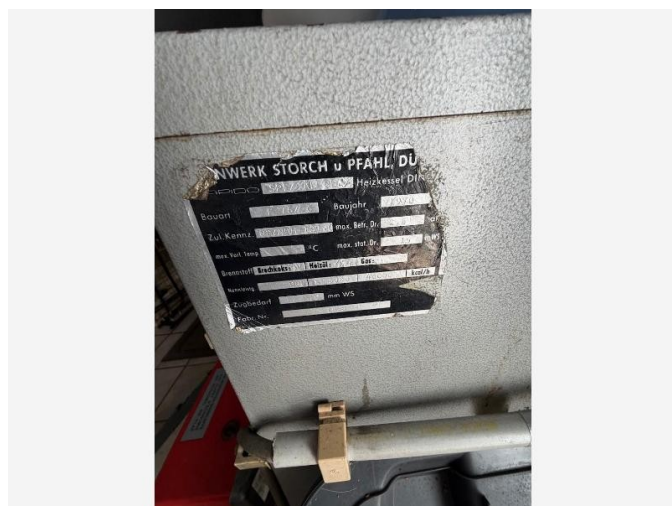
## Fiche 14: Mazoutketel

Beschrijving	Notitie	Terug te vinden op plannen
Fiche 14: Mazoutketel	De mazoutketel uit 1970 kan binnenin mogelijks asbesthoudende componenten bevatten.	Plan 1.1: Plan gelijkvloers
