Asbestinventarisatetest

Noeveren 347, 2850 Boom

Attestnummer : 20260415-000205.000

Uitgegeven op : 15.04.2026

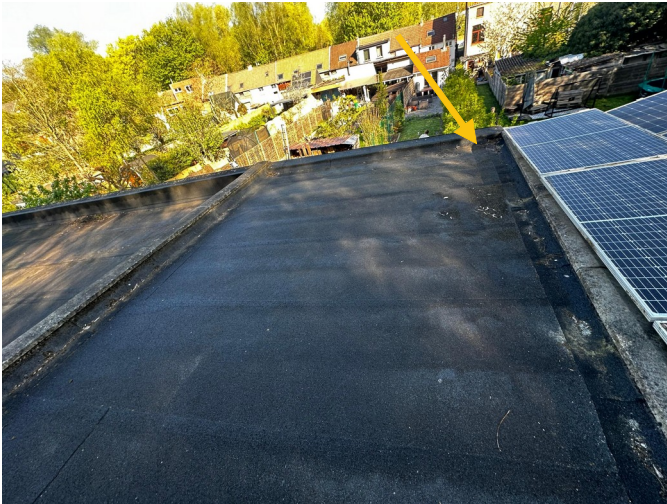
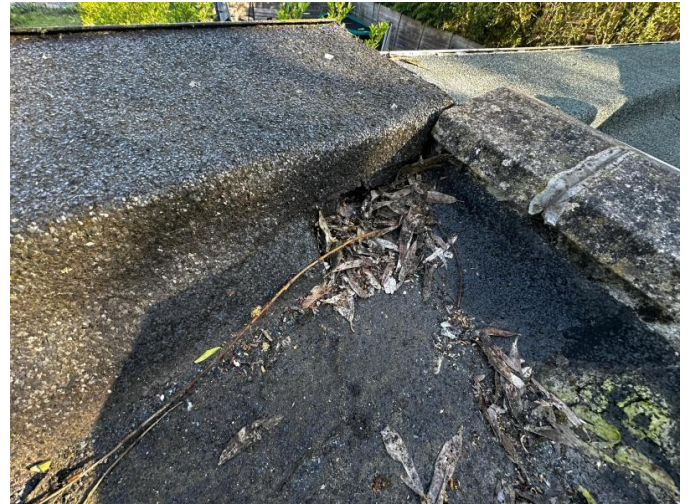
Beschrijving	Type	Actie
1. Roofing	Asbestmateriaal	Zorgvuldig beheren
1.1 Code: PM01 - Roofing garage	Puntmonster	-

Eindbeoordeling materiaalrisico	Laag materiaalrisico en/of verlaagde kans op vezelvrijgave
---------------------------------	--

Gebondenheid	Categorie 1: hechtgebonden in oorsprong
Asbestsoort (vezeltype)	Alleen chrysotiel aanwezig
Asbestconcentratie	Laag (< 50%)
Afschermingsgraad van het gehele materiaal	Geheel of deels vrij aan de buitenlucht, maar geen contact met binnenlucht
Toestand van het materiaal	Licht beschadigd, licht verweerd. Intacte calciumsilicaatplaat of materiaal met categorie 3-gebondenheid

#	Type	Referentie	Resultaat
1.1	Puntmonster	PM01 - Roofing garage	Chrysotiel

Beschrijving	Roofing
Omgeving	Buiten
Primaire drager	Plat dak
Asbestmateriaal	Dak- en gevelbekleding - Roofing
Bindmiddel van asbestmateriaal	Bitumen (roofing, teer, asfalt)
Gebondenheid op basis van bindmiddel	Hecht
Hoeveelheid (oppervlakte - aantal)	<ul style="list-style-type: none">• 20,00 m² - 1 stuk
Totale oppervlakte	20,00 m ²
Eenvoudig bereikbaar	Ja
Bevestigingswijze	<ul style="list-style-type: none">• Verlijmd, ingegoten, versmeerd
Identificatiemethode	Een monstername door de asbestdeskundige met laboanalyse door een asbestlabo.
Destructieve handeling voor identificatie	Nee
Opmerking	Staalname tot op de eventuele onderliggende lagen is niet mogelijk zonder uitbreiding naar een destructief onderzoek.

Zorgvuldig beheren

- Zorg voor een veilig beheer. Vermijd het beschadigen van het asbestmateriaal. Controleer de toestand jaarlijks op wijzigingen.

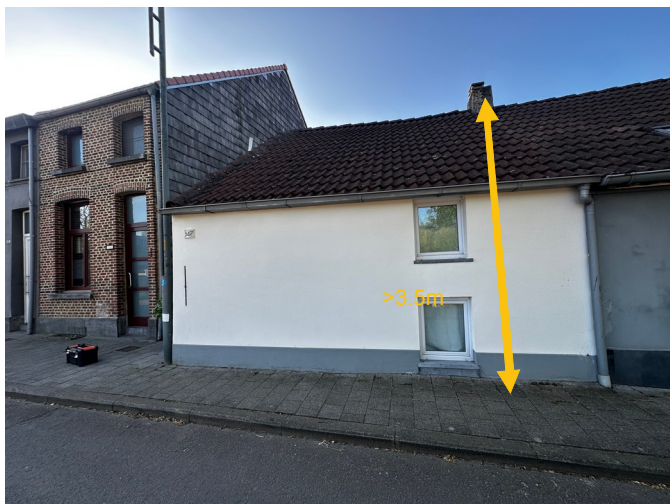
Situeringfoto

Tijdelijke beperking

Reden: Het te onderzoeken materiaal situeert zich hoger dan 3,50 m te rekenen vanaf een veilige ondergrond

Uitleg van de asbestdeskundige: De schouw bevat binnenin mogelijk een asbestcement rookgaskanaal. Laat dit onderzoeken bij eventuele werken.

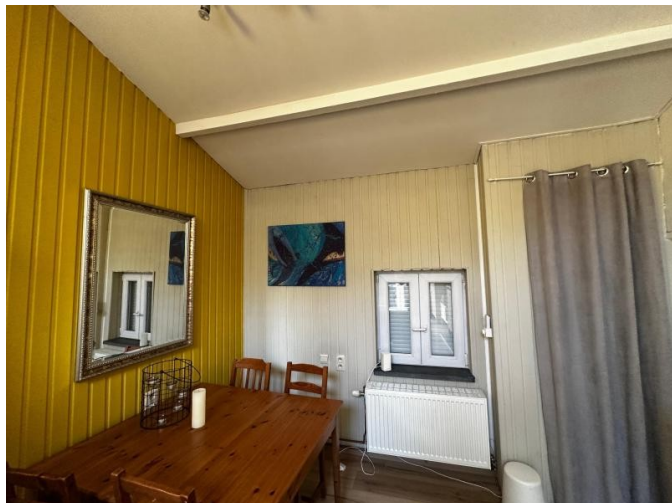
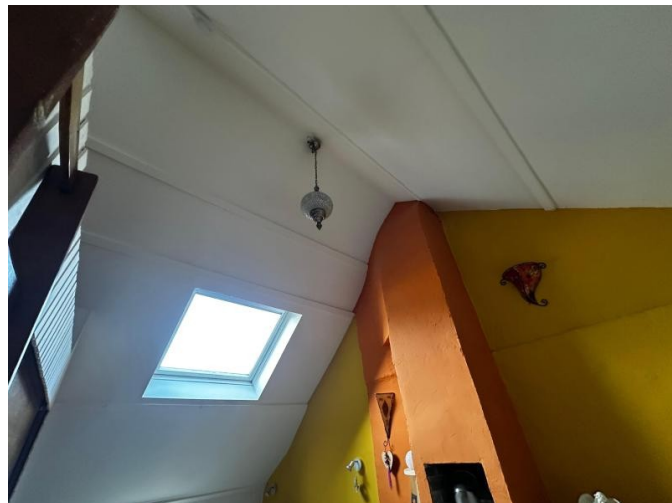
Fiche 4: Plafonds en muren tuinhuis bestaande uit voorzetpanelen

Informatie over een materiaal dat de asbestdeskundige niet kan waarnemen of vaststellen

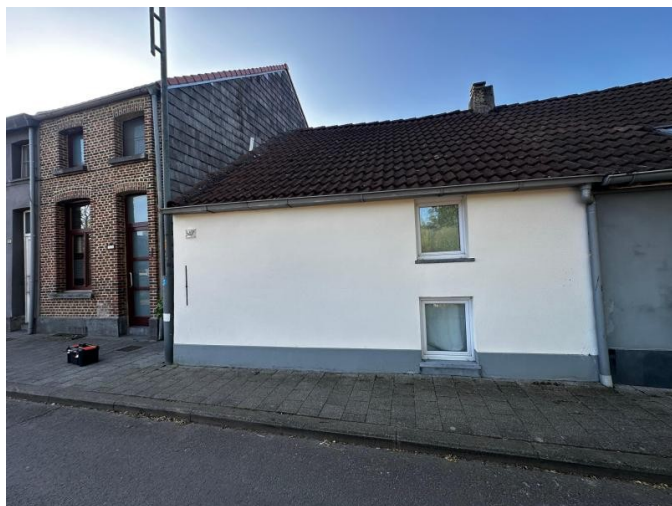
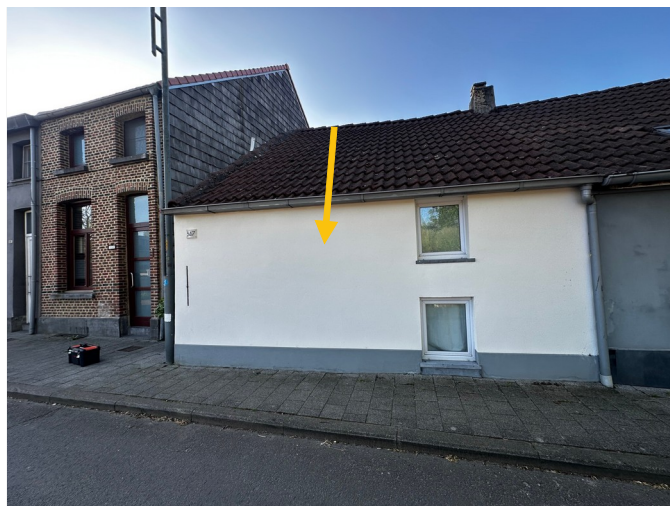
Fiche 5: Crepi gevels woning

Geen asbest

Beschrijving	Crepi gevels woning
Omgeving	Buiten
Primaire drager	Wand buitenschil
Bindmiddel van materiaal	Cement
Gebondenheid op basis van bindmiddel	Hecht
Hoeveelheid (gewicht - aantal)	• 100,00 kg - 1 stuk
Totaal gewicht	100,00 kg
Identificatiemethode	<p>De asbestdeskundige gebruikt een bewijsdocument andere dan een bestaande laboanalyse, met bevestiging door vaststelling en expertise en dit zonder monstername.</p> <p>Motivatie: De monstername brengt andere schade aan dan schade die inherent is aan de monstername.</p>
Destructieve handeling voor identificatie	Nee
Opmerking	<p>De hoeveelheid is een zo nauwkeurig mogelijke opmeting. Hieraan kunnen evenwel geen rechten worden ontleend.</p> <p>De crepi op de woning werd geplaatst na 2001, waardoor deze bijgevolg niet asbestverdacht is.</p>

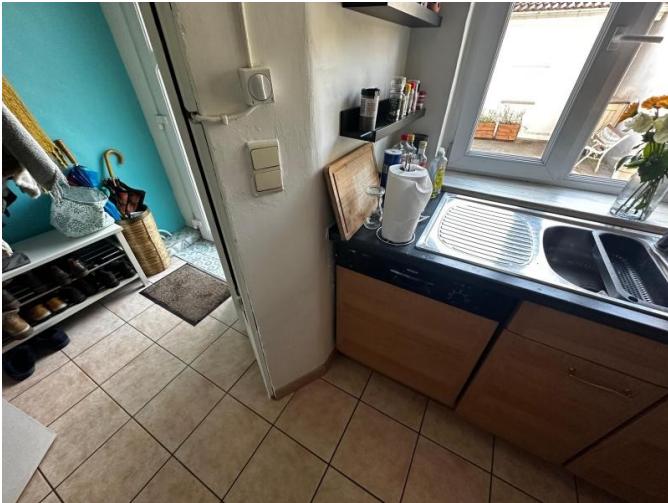
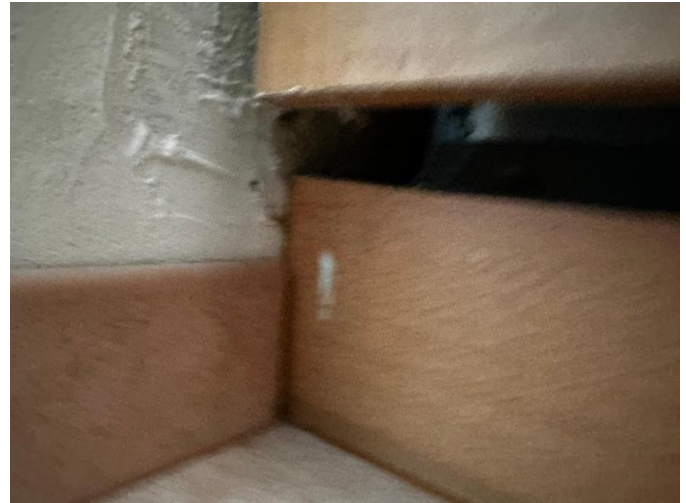
Fiche 6: Pleisterwerk wanden

Geen asbest

#	Type	Referentie	Resultaat
6.1	Mengmonster	MM01 - Pleisterwerken wanden	Geen asbest

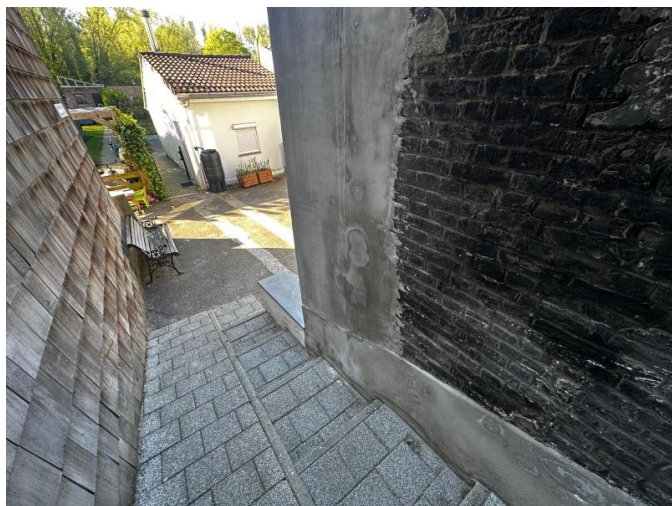
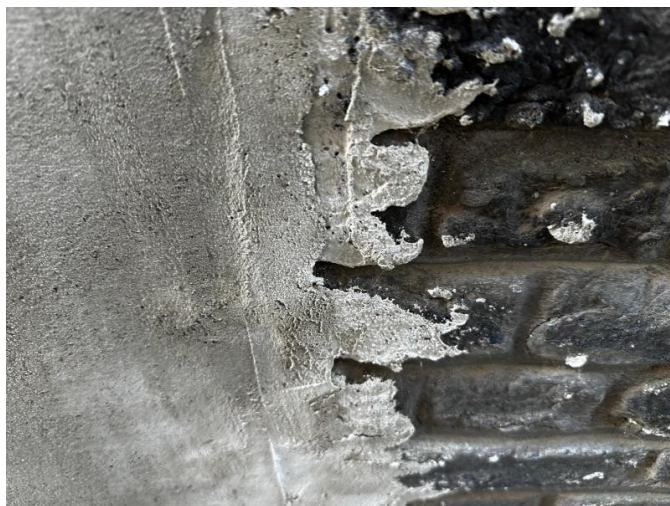
Fiche 7: Cementen smeerlaag buiten

Geen asbest

#	Type	Referentie	Resultaat
7.1	Mengmonster	MM04 - Cementering gevel	Geen asbest

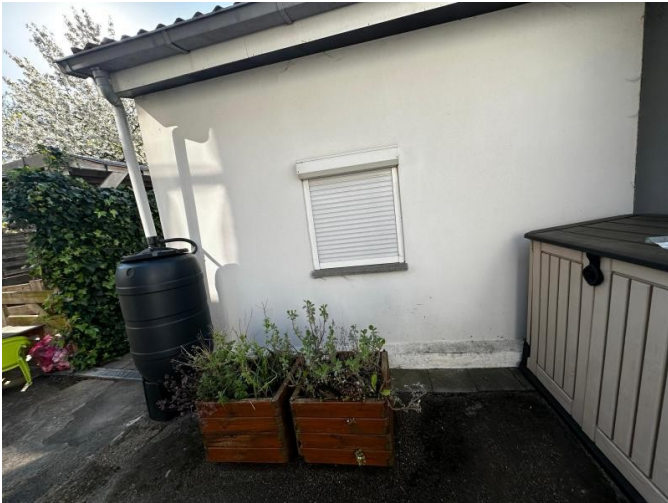
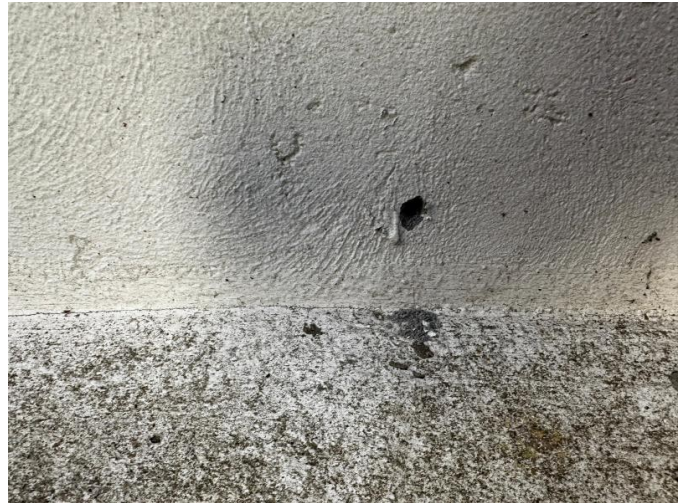
Fiche 8: Crepi gevels tuinhuis

Geen asbest

#	Type	Referentie	Resultaat
8.1	Mengmonster	MM03 - Crepi tuinhuis	Geen asbest

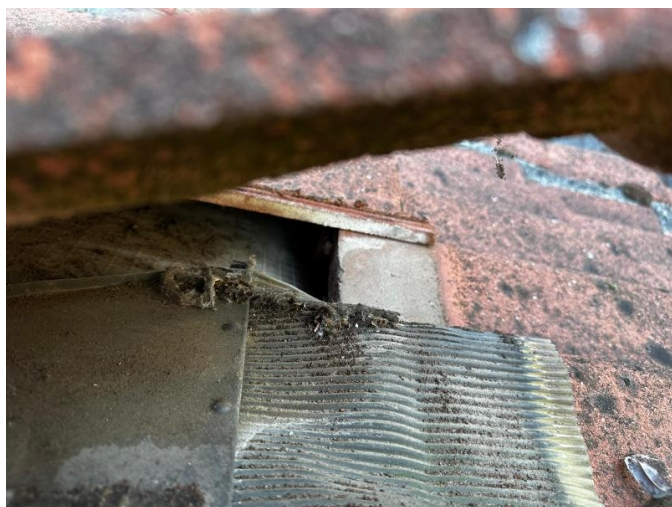
Beschrijving	Notitie	Terug te vinden op plannen
Fiche 12: Geen asbestverdacht onderdak aangetroffen	Na het optillen van een pan werd geen asbestverdacht onderdak aangetroffen. Dit betekent niet dat er geen onderdak aanwezig kan zijn op plaatsen die niet gecontroleerd werden. Bij werken, laat een eventueel aangetroffen onderdak controleren op aanwezigheid van asbest.	-
Fiche 13: Leidingisolatie (niet aanwezig)	Er is geen asbestverdachte leidingisolatie aanwezig.	-
Fiche 14: Liftinfrastructuur (niet aanwezig)	Er is geen liftinfrastructuur aanwezig op de inspectielocatie.	-
