Asbestinventarisatietest

Guido Gezellestraat 14, 9340 Lede

Attestnummer : 20260413-000438.000

Niet-asbestveilig

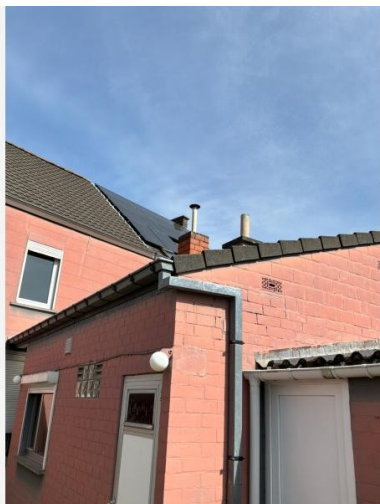
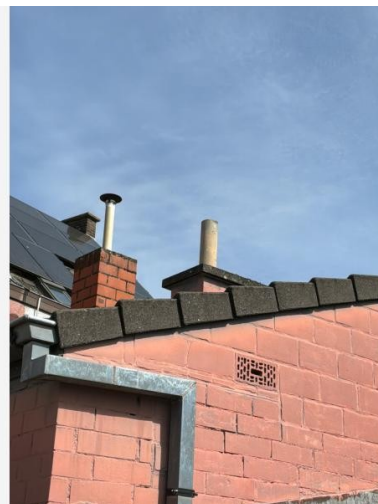
Het asbestmateriaal valt onder de mijlpaal van 2034.

Eindbeoordeling materiaalrisico	Verhoogd materiaalrisico en/of verhoogde kans op vezelvrijgave
---------------------------------	--

Gebondenheid	Categorie 1: hechtgebonden in oorsprong
Asbestsoort (vezeltype)	Crocidoliet aanwezig
Asbestconcentratie	Laag (< 50%)
Afschermingsgraad van het gehele materiaal	Geheel of deels vrij aan de buitenlucht, maar geen contact met binnenlucht
Toestand van het materiaal	Matig beschadigd, matig verweerd

Beschrijving	Asbest cement rookgaskanaal
Omgeving	Buiten
Primaire drager	HVAC infrastructuur en uitrusting
Asbestmateriaal	Rookgaskanaal
Bindmiddel van asbestmateriaal	Cement
Gebondenheid op basis van bindmiddel	Hecht
Hoeveelheid (lengte - omtrek - dikte - aantal)	<ul style="list-style-type: none">• 2,00 m - 30,00 cm - 1,00 cm - 1 stuk
Totaal volume	0,006 m ³
Eenvoudig bereikbaar	Ja
Bevestigingswijze	<ul style="list-style-type: none">• Geklemd
Identificatiemethode	<p>De asbestdeskundige beoordeelt het materiaal als asbestverdacht en dus asbesthoudend, en dit zonder monstername.</p> <p>Motivatie: Er is een onderzoeksbeperking die monstername verhindert; De ruimte of het materiaal bevindt zich hoger dan 3,5 meter vanaf een vaste ondergrond.</p>
Destructieve handeling voor identificatie	Nee
Opmerking	Geschatte hoeveelheid

Verwijderen

- Zorg voor een veilig beheer. Vermijd het beschadigen van het asbestmateriaal. Controleer de toestand jaarlijks op wijzigingen.
- Voer bijkomende staalname(s) uit.

- Eenvoudige handelingen: mag via doe-het-zelf of door werknemer(s) met opleidingsattest eenvoudige handelingen
Bij het uitvoeren van eenvoudige handelingen, zoals toegestaan via doe-het-zelfmethoden of door werknemers met een opleidingsattest, is het gebruik van de juiste persoonlijke beschermingsmiddelen (PBM's) verplicht om blootstelling aan asbestvezels te voorkomen. Wij adviseren echter om asbest te laten verwijderen door een werknemer met opleidingscertificaat. Maar het is ook toegestaan via de doe-het-zelfmethode, mits de juiste voorzorgsmaatregelen en PBM's in acht worden genomen. De te gebruiken PBMs zijn:
 - FFP3-mondmasker of halfgelaatsmasker met P3 filter
 - wegwerpoverall (Tyvek CATIII, type 5en 6)

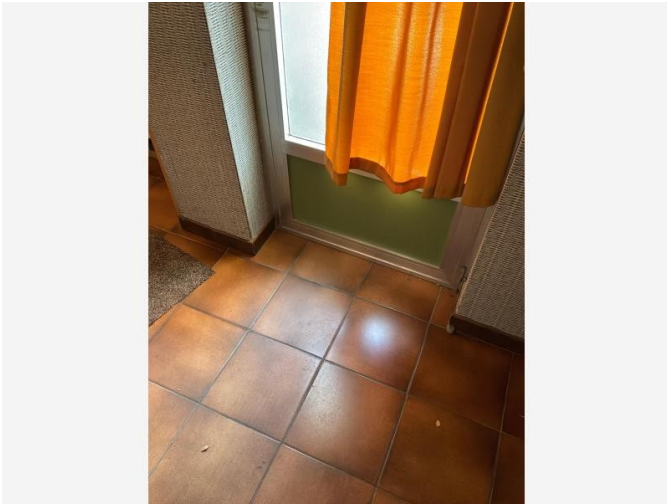
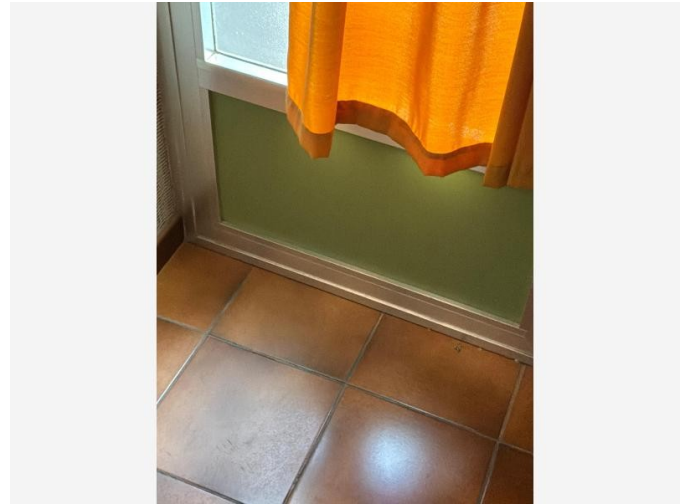
Het asbestmateriaal valt onder de mijlpaal van 2040.

Eindbeoordeling materiaalrisico	Verhoogd materiaalrisico en/of verhoogde kans op vezelvrijgave
---------------------------------	--

Gebondenheid	Categorie 1: hechtgebonden in oorsprong
Asbestsoort (vezeltype)	Crocidoliet aanwezig
Asbestconcentratie	Laag (< 50%)
Afschermingsgraad van het gehele materiaal	Geheel of deels vrij aan de binnenlucht, maar geen contact met binnenluchtstromen
Toestand van het materiaal	Licht beschadigd, licht verweerd. Intacte calciumsilicaatplaat of materiaal met categorie 3-gebondenheid

Beschrijving	inlegpaneel type glasal
Omgeving	Grenst aan binnen- en buitenlucht
Primaire drager	Wandopening verticaal (raam, deur, ...)
Asbestmateriaal	Plaat, paneel, tablet - Geëmailleerd, type Glasal
Bindmiddel van asbestmateriaal	Cement
Gebondenheid op basis van bindmiddel	Hecht
Hoeveelheid (oppervlakte - dikte - aantal)	• 2,00 m ² - 0,30 cm - 1 stuk
Totaal volume	0,006 m ³
Eenvoudig bereikbaar	Ja
Bevestigingswijze	• Geklemd
Identificatiemethode	De asbestdeskundige beoordeelt het materiaal als asbestverdacht en dus asbesthoudend, en dit zonder monstername. Motivatie: De monstername brengt andere schade aan dan schade die inherent is aan de monstername.
Destructieve handeling voor identificatie	Nee
Opmerking	Geschatte hoeveelheid.

Verwijderen

- Zorg voor een veilig beheer. Vermijd het beschadigen van het asbestmateriaal. Controleer de toestand jaarlijks op wijzigingen.
- Hemelwater dat afspoelt van asbestcement daken of gevels kan asbestdeeltjes bevatten. Gebruik het enkel voor gesloten circuits (bv. spoelen toiletten). Reinig na het vervangen van het dak of de gevel de dakgoten en regenwaterput of -ton om asbesthoudend sediment of slib te verwijderen
- Voer bijkomende staalname(s) uit.

- Eenvoudige handelingen: mag via doe-het-zelf of door werknemer(s) met opleidingsattest eenvoudige handelingen
Bij het uitvoeren van eenvoudige handelingen, zoals toegestaan via doe-het-zelfmethoden of door werknemers met een opleidingsattest, is het gebruik van de juiste persoonlijke beschermingsmiddelen (PBM's) verplicht om blootstelling aan asbestvezels te voorkomen. Wij adviseren echter om asbest te laten verwijderen door een werknemer met opleidingscertificaat. Maar het is ook toegestaan via de doe-het-zelfmethode, mits de juiste voorzorgsmaatregelen en PBM's in acht worden genomen. De te gebruiken PBMs zijn:

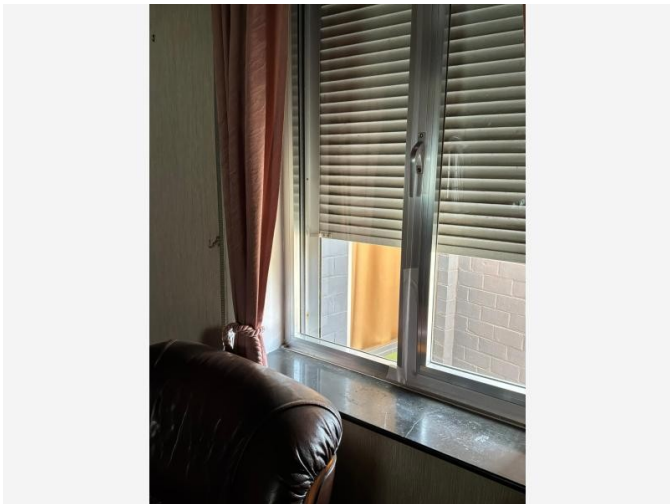
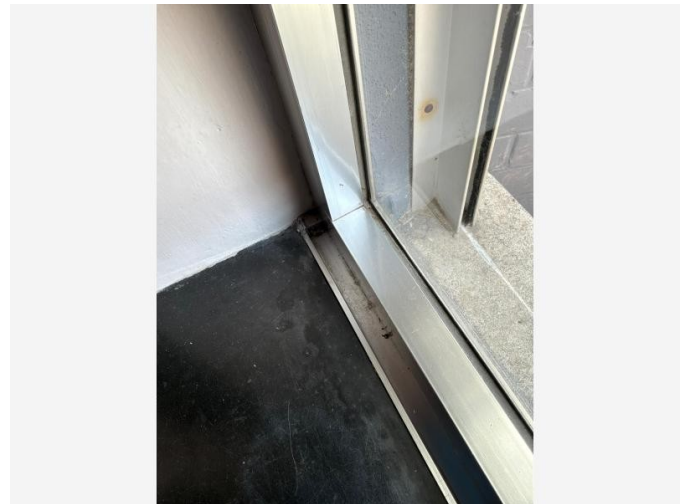
Het asbestmateriaal valt onder de mijlpaal van 2040.

Eindbeoordeling materiaalrisico	Laag materiaalrisico en/of verlaagde kans op vezelvrijgave
---------------------------------	--

Gebondenheid	Categorie 1: hechtgebonden in oorsprong
Asbestsoort (vezeltype)	Amfibool aanwezig, uitgezonderd crocidoliet
Asbestconcentratie	Laag (< 50%)
Afschermingsgraad van het gehele materiaal	Geheel of deels vrij aan de binnenlucht, maar geen contact met binnenluchtstromen
Toestand van het materiaal	Licht beschadigd, licht verweerd. Intacte calciumsilicaatplaat of materiaal met categorie 3-gebondenheid

Beschrijving	mastiek alu ramen
Omgeving	Grenst aan binnen- en buitenlucht
Primaire drager	Wandopening verticaal (raam, deur, ...)
Asbestmateriaal	In-situ afwerkingslagen - Pasta, stopverf, voegsel, stopsel, vulsel, mastiek, kitten, ...
Bindmiddel van asbestmateriaal	Kitten, mastiek, pasta
Gebondenheid op basis van bindmiddel	Hecht
Hoeveelheid (gewicht - aantal)	<ul style="list-style-type: none">• 2,00 kg - 1 stuk
Totaal gewicht	2,00 kg
Eenvoudig bereikbaar	Ja
Bevestigingswijze	<ul style="list-style-type: none">• Verlijmd, ingegoten, versmeerd
Identificatiemethode	De asbestdeskundige beoordeelt het materiaal als asbesthoudend, en dit zonder monstername.
Destructieve handeling voor identificatie	Nee
Opmerking	Geschatte hoeveelheid. Amfibool vezels zichtbaar met blote oog, geen crocidoliet aanwezig.

Zorgvuldig beheren

- Zorg voor een veilig beheer. Vermijd het beschadigen van het asbestmateriaal. Controleer de toestand jaarlijks op wijzigingen.
- Voer bijkomende staalname(s) uit.

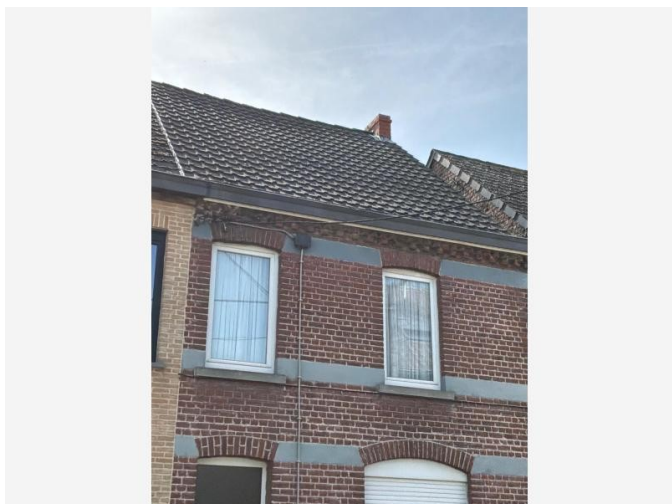
Situeringfoto

Tijdelijke beperking

Reden: Het te onderzoeken materiaal situeert zich hoger dan 3,50 m te rekenen vanaf een veilige ondergrond

Uitleg van de asbestdeskundige: De binnenkant van de schouw is niet inspecteerbaar, aan de buitenkant van de schouw werd zichtbaar geen asbest aangetroffen. Bij werken in of aan de schouw extra aandacht besteden, hier kan zich mogelijks nog asbest schuilhouden. De inspecteur kon dit tijdens zijn bezoek niet vaststellen, daar deze handelingen onder een destructieve handeling zou vallen.

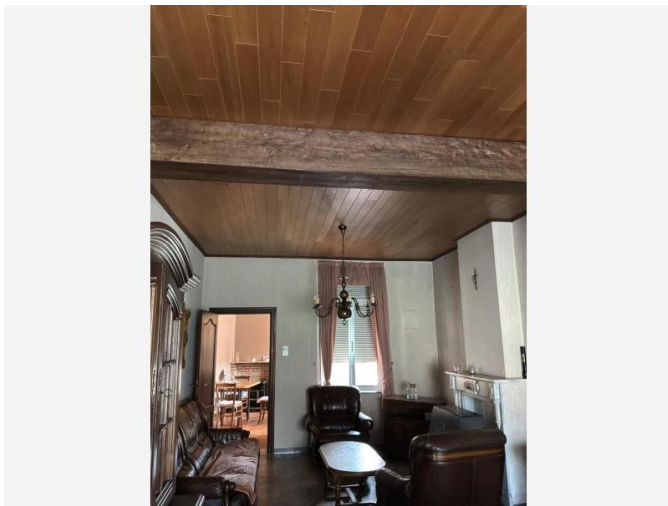
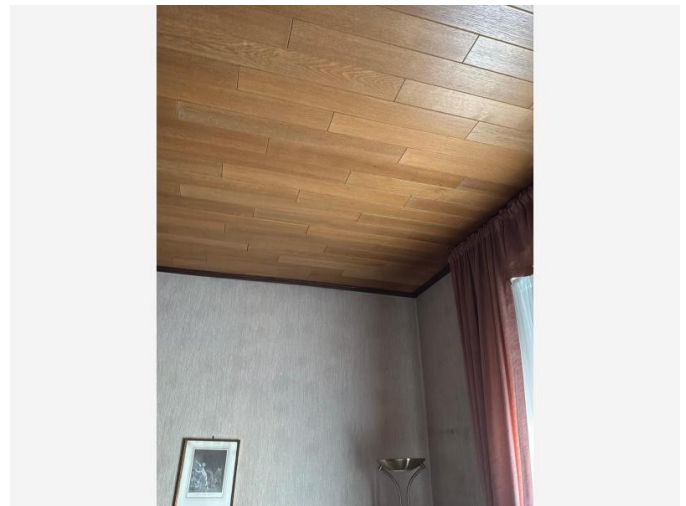
Niet asbest verdacht type plafondplaat. Er kan geen uitspraak gedaan worden over mogelijks achterliggende lagen

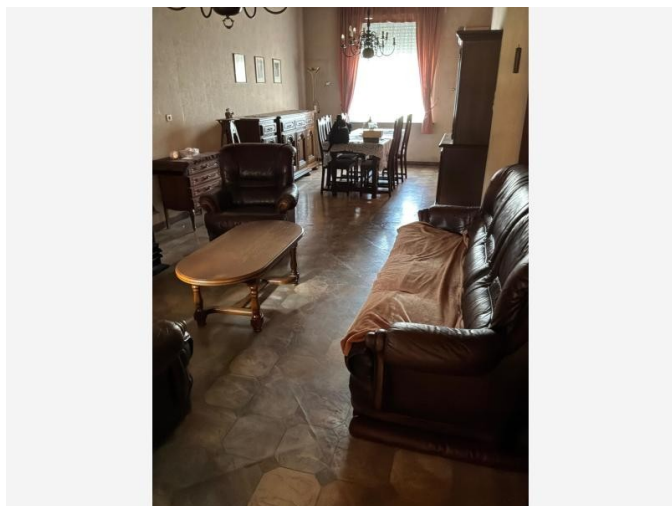
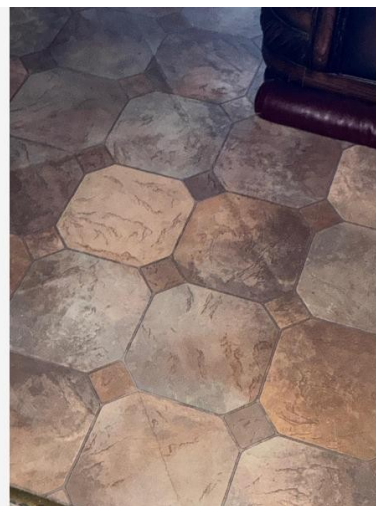
Dit type vloerzeil is niet asbest verdacht.

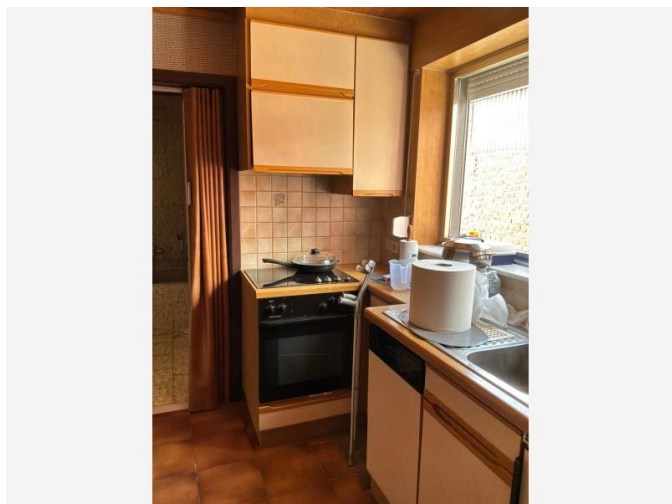
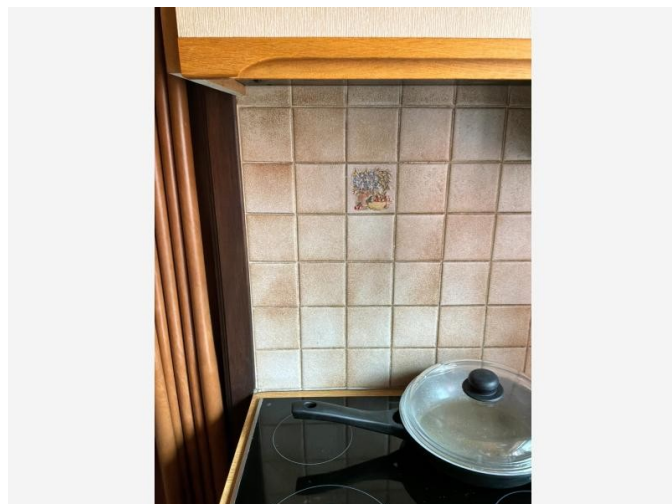
Volgens het IP moeten lijmlagen steeds bemonsterd worden. De inspecteur kon tijdens zijn bezoek geen lijmlagen vaststellen. Echter is er een redelijk vermoeden dat achter de tegels zich een lijmlaag zou bevinden. Indien blijkt tijdens werken dat zich hier een lijmlaag bevindt, is extra staalname aangewezen.

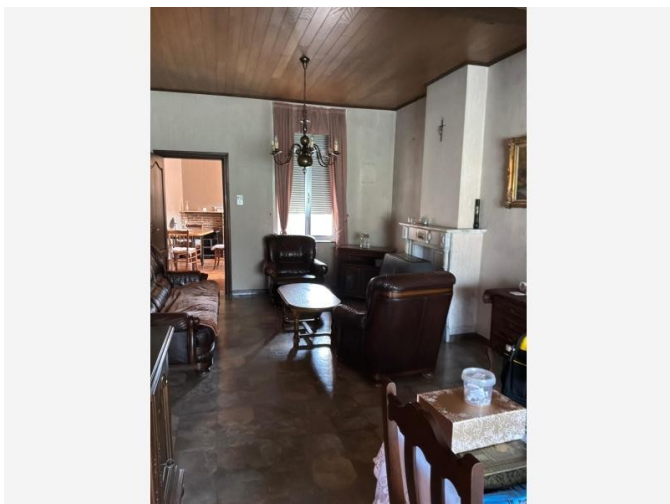
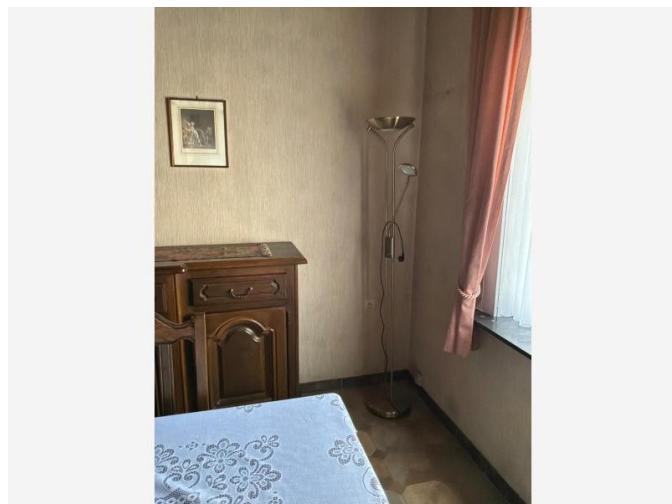
Fiche 8: pleisterwerk wanden

Geen asbest

#	Type	Referentie	Resultaat
8.1	Mengmonster	mm01	Geen asbest

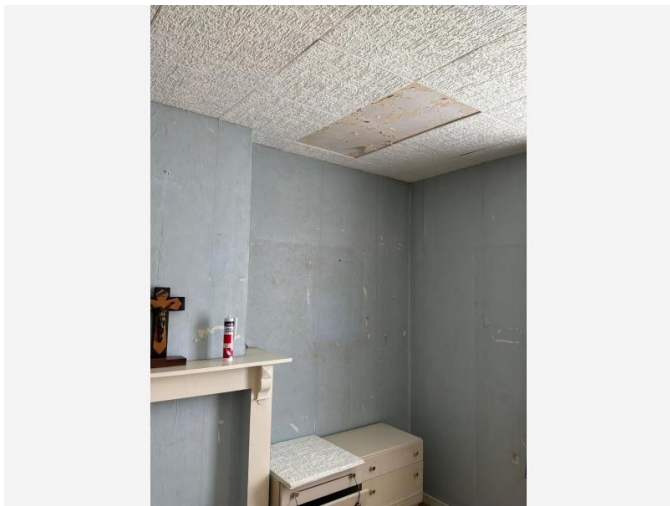
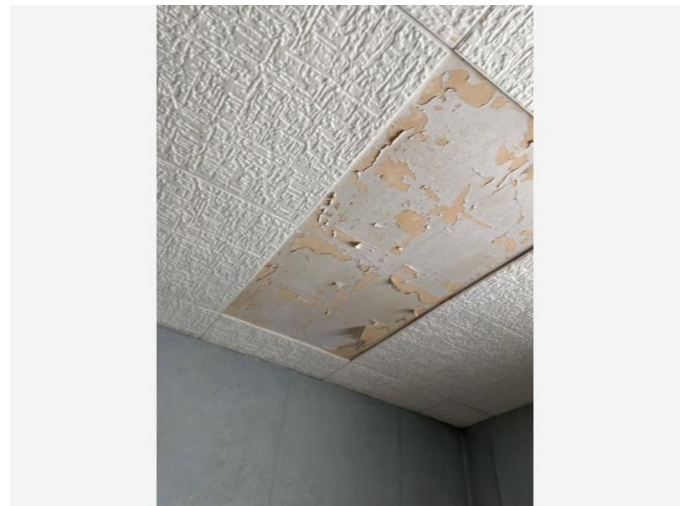
Geen asbest

#	Type	Referentie	Resultaat
9.1	Mengmonster	mm02	Geen asbest

Beschrijving	pleisterwerk plafond
Omgeving	Binnen
Primaire drager	Plafond
Bindmiddel van materiaal	Gips - kalk
Gebondenheid op basis van bindmiddel	Niet-hechtgebonden
Hoeveelheid (oppervlakte - dikte - aantal)	• 120,00 m ² - 1,00 cm - 1 stuk
Totaal volume	1,20 m ³
Identificatiemethode	Een monstername door de asbestdeskundige met laboanalyse door een asbestlabo.
Destructieve handeling voor identificatie	Nee
Opmerking	Geschatte hoeveelheid. Monsters genomen conform IP2. Ruimtes niet aanwezig:

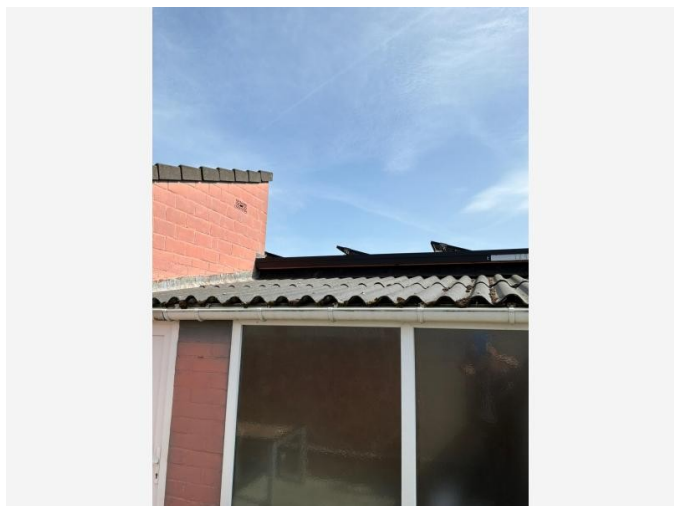
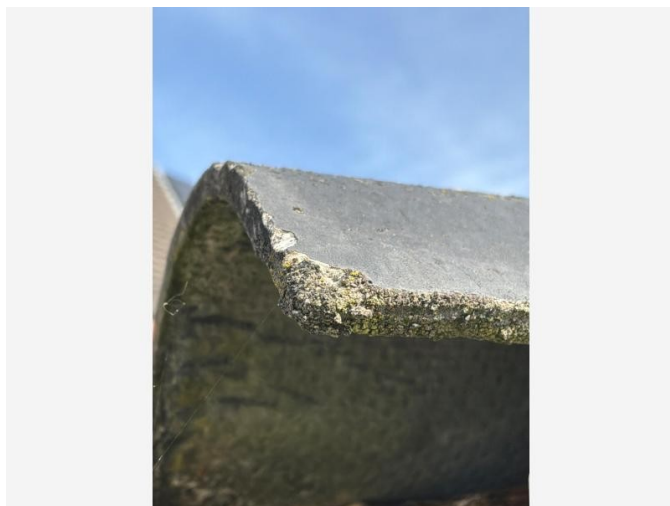
Geen asbest

#	Type	Referentie	Resultaat
10.1	Puntmonster	Mm3	Geen asbest

Beschrijving	golfplaten dak
Omgeving	Buiten
Primaire drager	Schuin dak
Bindmiddel van materiaal	Cement
Gebondenheid op basis van bindmiddel	Hecht
Hoeveelheid (oppervlakte - aantal)	• 30,00 m ² - 1 stuk
Totale oppervlakte	30,00 m ²
Identificatiemethode	Een monstername door de asbestdeskundige met laboanalyse door een asbestlabo.
Destructieve handeling voor identificatie	Nee
Opmerking	Geschatte hoeveelheid.
