Asbestinventarisatetest

Van der Sweepstraat 3/77, 2000 Antwerpen

Attestnummer : 20260121-000405.003

Asbestveilig (maar niet asbestvrij)

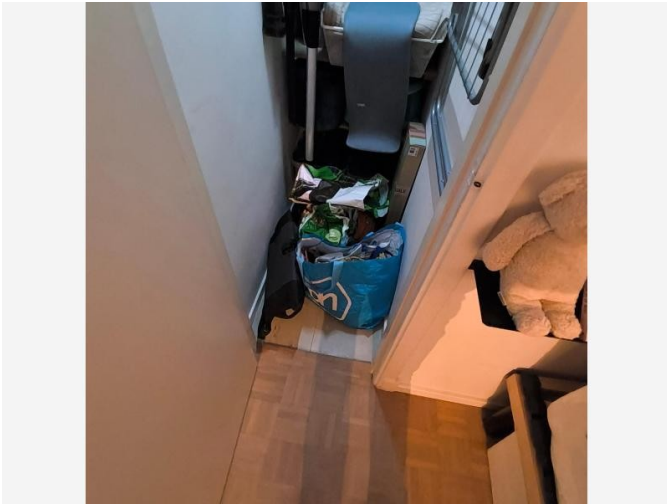
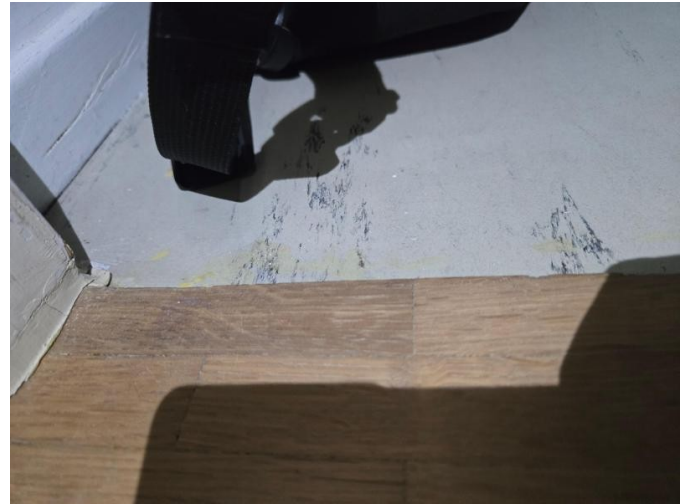
Eindbeoordeling materiaalrisico	Zeer laag materiaalrisico en/of zeer lage kans op vezelvrijgave
---------------------------------	---

Gebondenheid	Categorie 1: hechtgebonden in oorsprong
Asbestsoort (vezeltype)	Alleen chrysotiel
Asbestconcentratie	Laag (< 50%)
Afschermingsgraad van het gehele materiaal	Geheel of deels (ook) vrij aan de binnenlucht
Toestand van het materiaal	Onbeschadigd, niet verweerd

Beschrijving	Colovinyl tegel
Omgeving	Binnen
Primaire drager	Vloer
Asbestmateriaal	Prefab - afwerking - Tegel
Bindmiddel van asbestmateriaal	Kunststof of -hars
Gebondenheid op basis van bindmiddel	Hecht
Hoeveelheid (oppervlakte - dikte - aantal)	• 2,00 m ² - 0,40 cm - 1 stuk
Totaal volume	0,008 m ³
Eenvoudig bereikbaar	Ja
Bevestigingswijze	• Verlijmd, ingegoten, versmeerd
Identificatiemethode	<p>De asbestdeskundige beoordeelt het materiaal als asbestverdacht en dus asbesthoudend, en dit zonder monstername.</p> <p>Motivatie: De opdrachtgever weigert om het materiaal te laten bemonsteren.</p>
Destructieve handeling voor identificatie	Nee
Opmerking	<p>Deze hoeveelheid mag niet gebruikt worden als maatstaf van heffing</p> <p>De toepassing blijft asbestverdacht tot het tegendeel bewezen is via staalname.</p> <p>Controleer bij werken of het vloerzeil doorloopt onder de overige vloerbekledingen.</p>

- Zorg voor een veilig beheer. Vermijd het beschadigen van het asbestmateriaal. Controleer de toestand jaarlijks op wijzigingen.

- Hermetische zone (erkend asbestverwijderaar)
Colovinyltegels mogen uitsluitend worden verwijderd door een erkende verwijderaar. Het verwijderen van deze tegels is zeer specifiek en vereist de nodige ervaring en diploma's om dit op een veilige manier uit te voeren. Probeer deze toepassing zeker niet zelf te verwijderen!

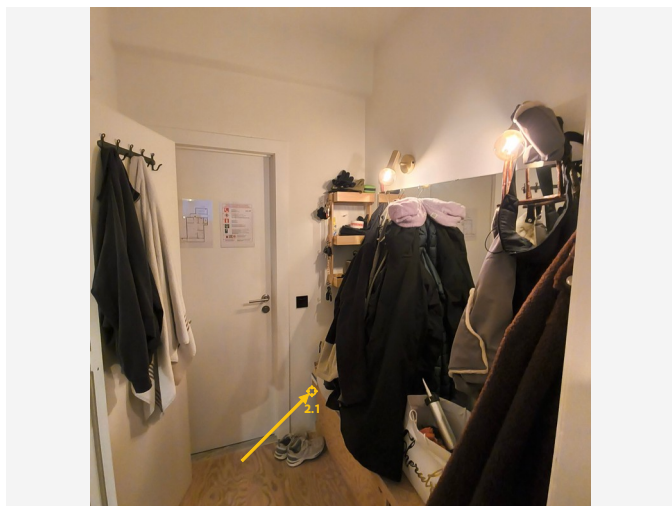
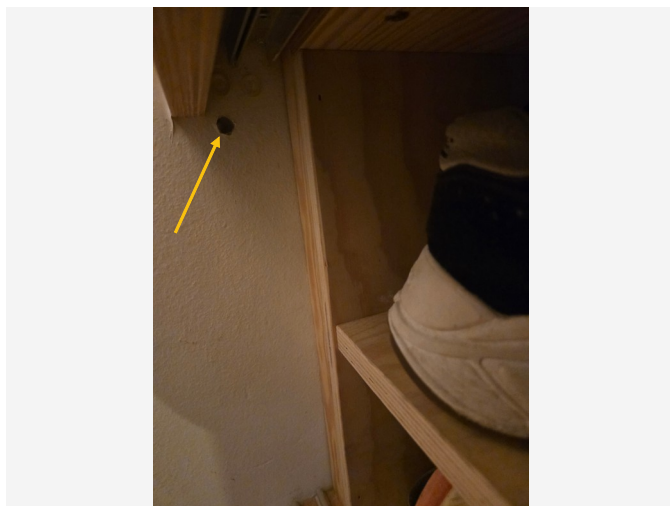
Fiche 2: Pleisterwerk muur

Geen asbest

#	Type	Referentie	Resultaat
2.1	Mengmonster	M1	Geen asbest

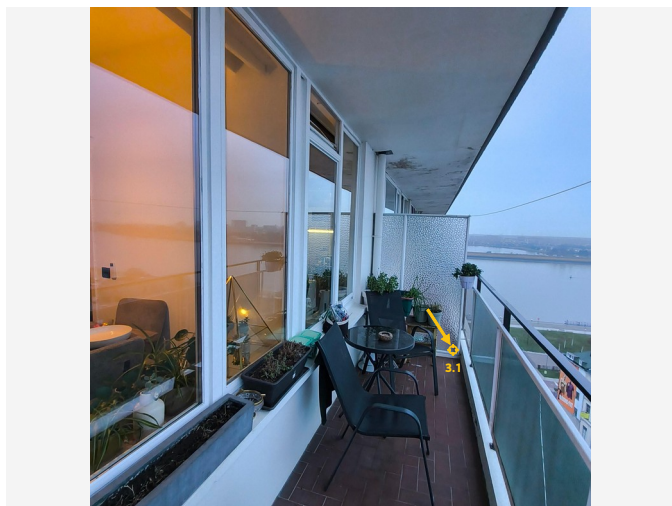
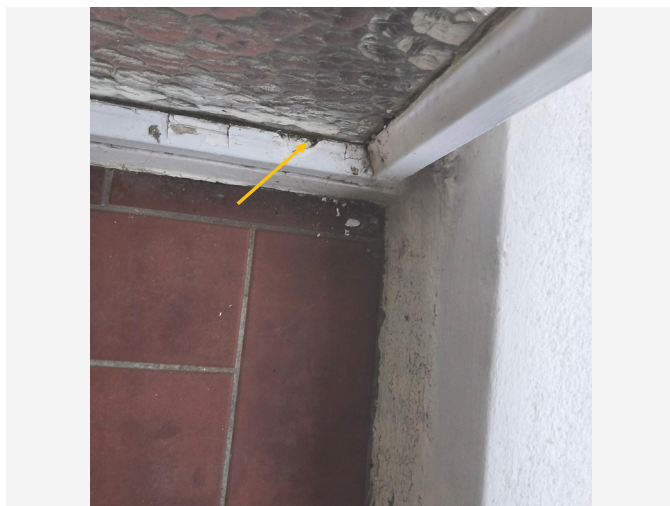
Geen asbest

#	Type	Referentie	Resultaat
3.1	Puntmonster	M3	Geen asbest

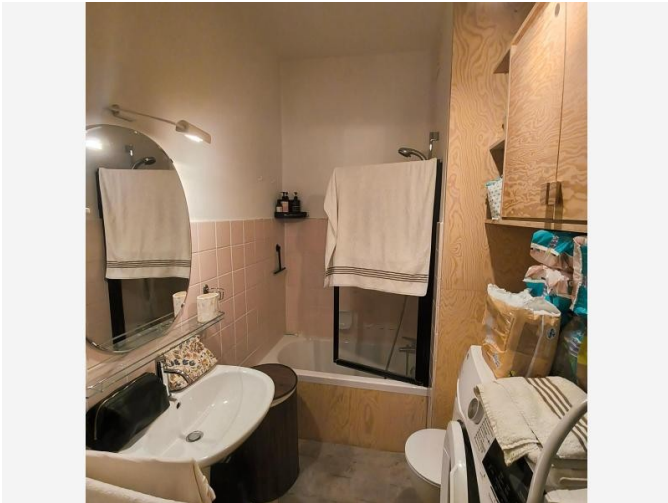
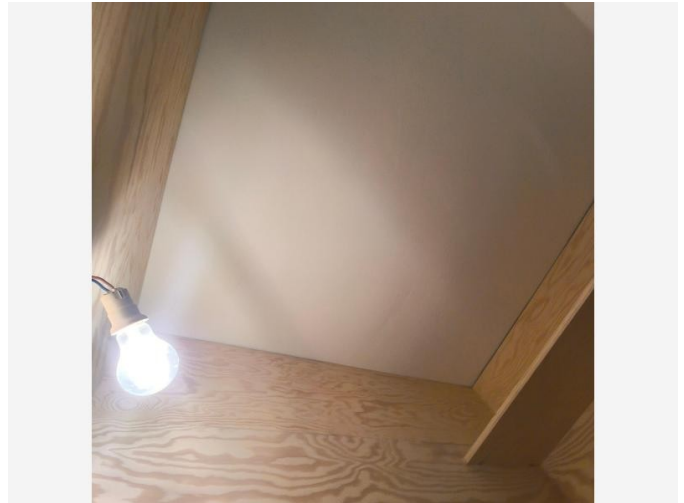
Fiche 4: Pleisterwerk plafond

Geen asbest

#	Type	Referentie	Resultaat
4.1	Mengmonster	M2	Geen asbest

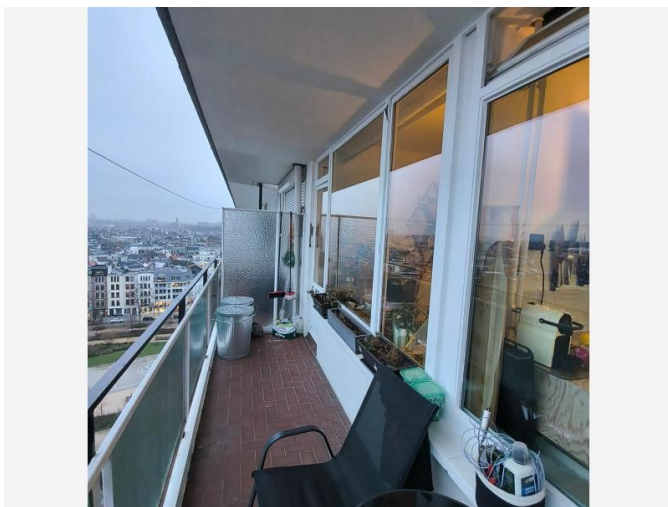
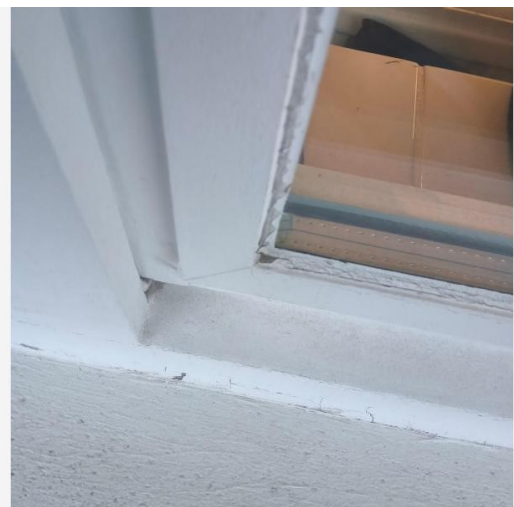
Beschrijving	Notitie	Terug te vinden op plannen
Fiche 5: Geen asbestverdachte mastieken vastgesteld	<p>Tijdens het plaatsbezoek werd het volledige inspectiegebied geïnspecteerd met aandacht voor mastieken en afdichtingsvoegen.</p> <p>Op basis van visuele vaststellingen werden geen asbestverdachte mastieken aangetroffen.</p> <p>Er werden geen mastieken of afdichtingen vastgesteld met uitzicht, veroudering of toepassing die wijzen op een mogelijk asbesthoudend karakter.</p> <p>Voor dit onderdeel waren geen onderzoeksbeperkingen van toepassing.</p> <p>Op basis van de vaststellingen ter plaatse en de expertise van de asbestdeskundige wordt geconcludeerd dat asbestverdachte mastieken afwezig zijn binnen het inspectiegebied.</p>	Plan 1.1: App Bus 77
