# Asbestinventarisatetest

Grootbosstraat 118, 1652 Beersel

Attestnummer : 20260317-000452.001

Uitgegeven op : 18.03.2026

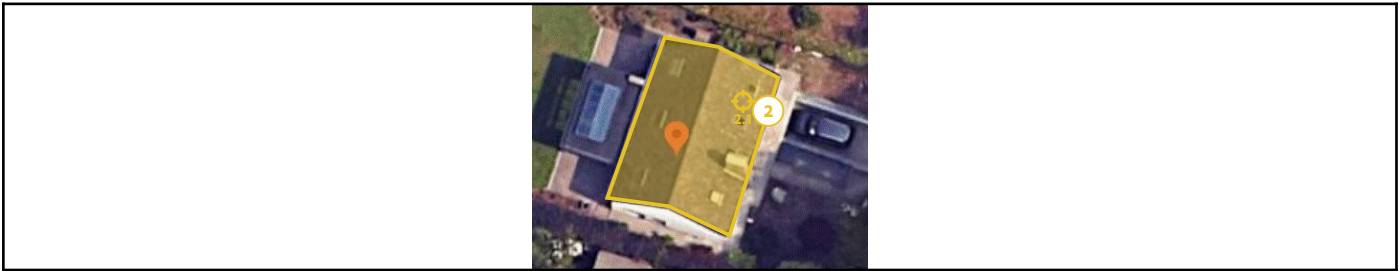
# Plan 1.1: luchtfoto woning

| Beschrijving | Type | Actie |
|---|---|---|
| 2. Onderdak type Menuiserite | Asbestmateriaal | Zorgvuldig beheren |

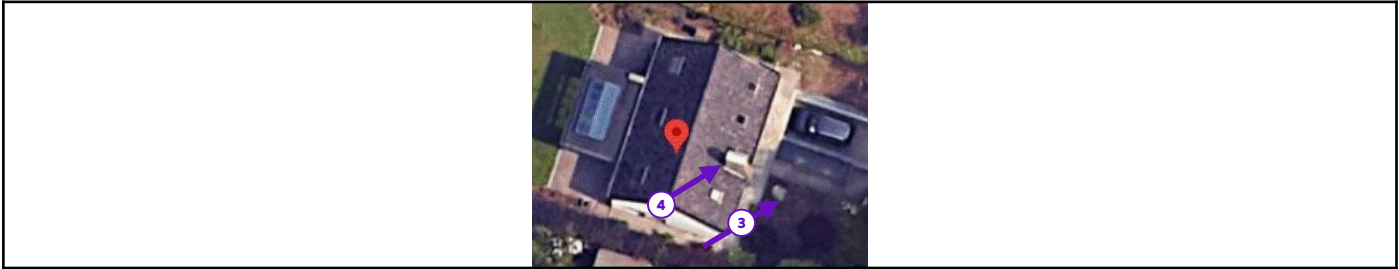
# Plan 1.3: luchtfoto woning

| Beschrijving | Type | Actie |
|---|---|---|
| 3. Putdeksels | Beperking | - |
| 4. Schouw | Beperking | - |

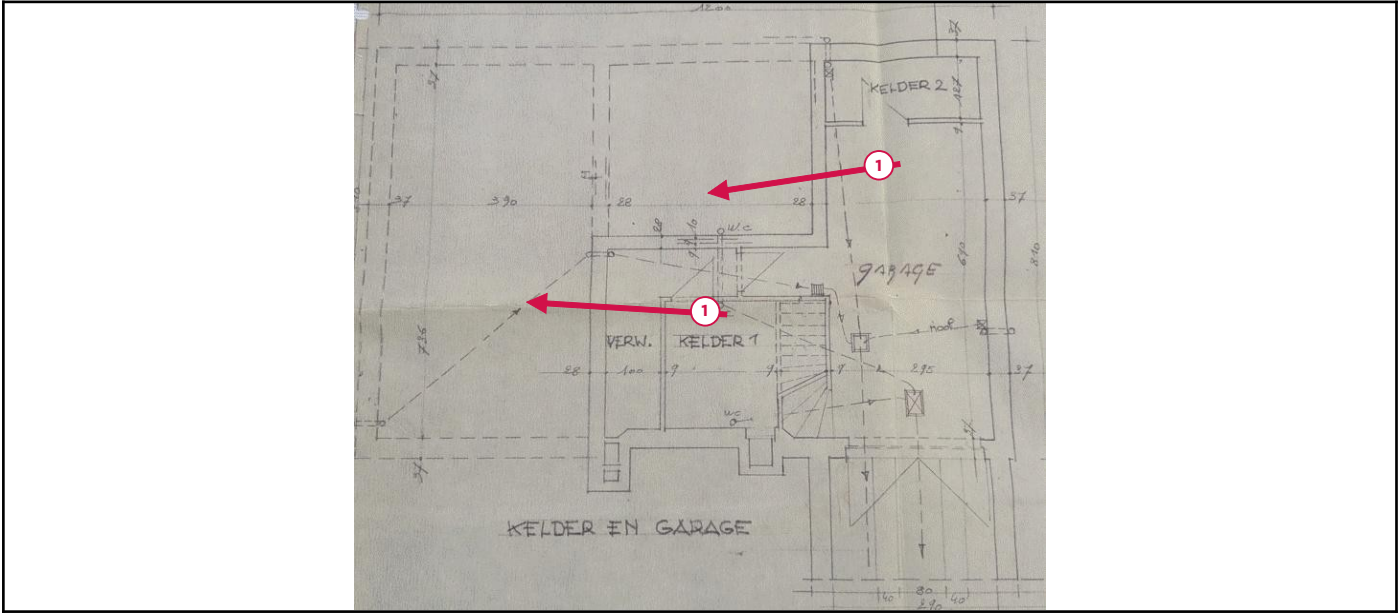
# Plan 1.6: kelderplan

| Beschrijving | Type | Actie |
|---|---|---|
| 1. Leidingisolatie (gips) in kruipruimte | Asbestmateriaal | Dringend verwijderen |

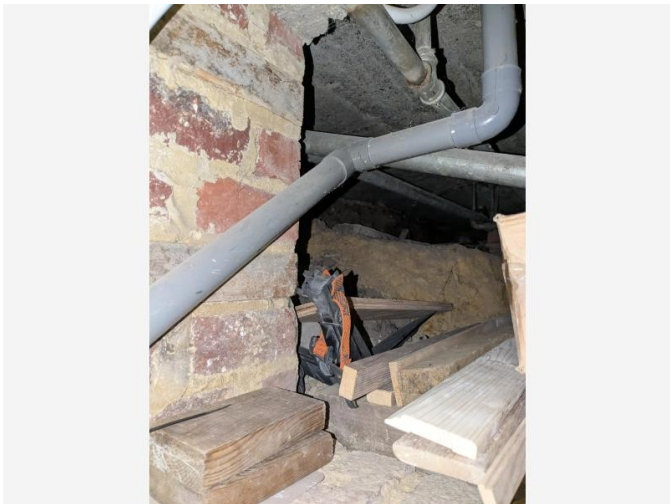
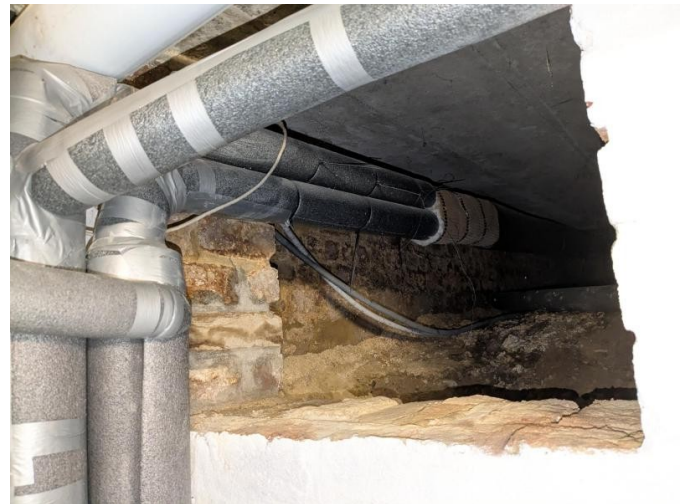
Het asbestmateriaal valt onder de mijlpaal van 2034.

**Dringend verwijderen**

| Eindbeoordeling materiaalrisico | Hoog materiaalrisico en/of hoge kans op vezelvrijgave |

| Gebondenheid | Categorie 2: niet-hechtgebonden met matrix |
| Asbestsoort (vezeltype) | Crocidoliet aanwezig |
| Asbestconcentratie | Hoog ( $\geq 50\%$ ) |
| Toestand van het materiaal | Licht beschadigd, licht verweerd. Intacte calciumsilicaatplaat of materiaal met categorie 3-gebondenheid |

| Beschrijving | Leidingisolatie (gips) in kruipruimte |

- Zorg voor een veilig beheer. Vermijd het beschadigen van het asbestmateriaal. Controleer de toestand jaarlijks op wijzigingen.
- Sluit de ruimte luchtdicht af en vermijd het betreden van de ruimte.
- Scherm in afwachting van verwijdering het asbestmateriaal af van luchtstromingen en verstoring: bijvoorbeeld door het te verpakken, te fixeren, af te dekken, signalisatie - afbakening aan te brengen, ...
- Verwijder dit asbestmateriaal zo snel mogelijk. Volg de toestand goed op.
- Voer bijkomende staalname(s) uit.

- Hermetische zone (erkend asbestverwijderaar)  
Deze toepassing kan enkel door een erkende asbestverwijderaar via de methodiek van hermetische zone verwijderd worden omdat verwijdering via de methodiek van eenvoudige handelingen en/of couveusezakmethode niet mogelijk is; en er automatisch een verhoogd risico op vrijgave van asbestvezels (max. concentratie 0,01 vezels/cm - CODEX Art. VI.3-54) ontstaat. (Bron: CODEX - Art. VI.3-61.- par 1.)

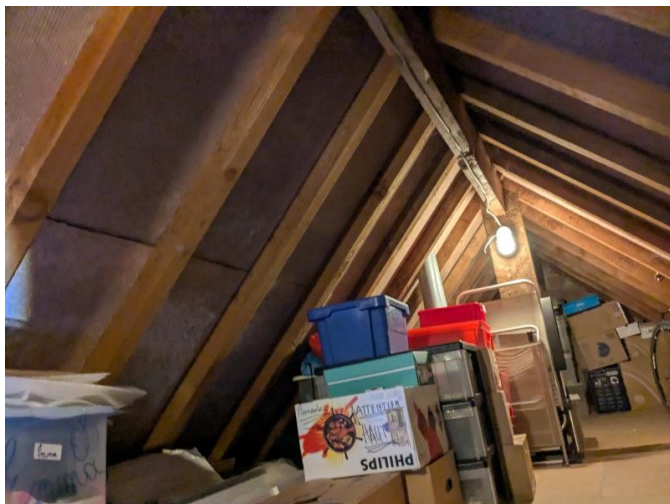
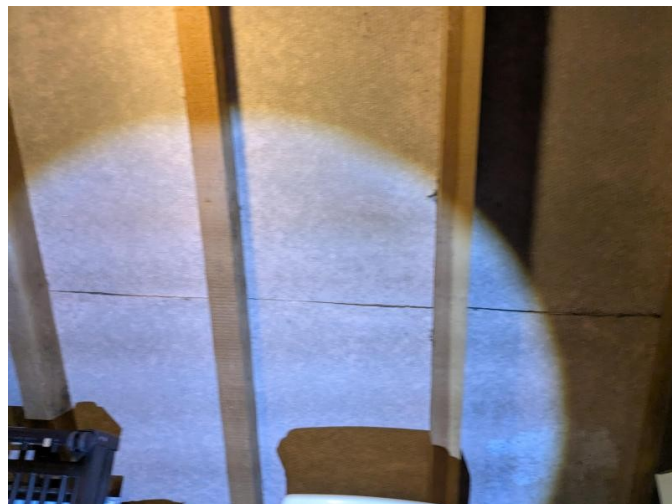
Het asbestmateriaal valt onder de mijlpaal van 2040.

Zorgvuldig beheren

| Eindbeoordeling materiaalarisico | Laag materiaalarisico en/of verlaagde kans op vezelvrijgave |

| Gebondenheid | Categorie 1: hechtgebonden in oorsprong |
| Asbestsoort (vezeltype) | Alleen chrysotiel aanwezig |

| # | Type | Referentie | Resultaat |
|---|---|---|---|
| 2.1 | Puntmonster | 9268593 | Chrysotiel |

| Beschrijving | Onderdak type Menuiserite |

- Zorg voor een veilig beheer. Vermijd het beschadigen van het asbestmateriaal. Controleer de toestand jaarlijks op wijzigingen.

- Eenvoudige handelingen: mag via doe-het-zelf of door werknemer(s) met opleidingsattest eenvoudige handelingen  
Deze toepassing kan door een aannemer die over een opleidingsattest eenvoudige handelingen beschikt of door een particulier (doe-het-zelf), verwijderd worden indien er geen verhoogd risico op vrijgave van asbestvezels (max. concentratie 0,01 vezels/cm<sup>3</sup> - CODEX Art. VI.3-54) ontstaat en de toepassing voorafgaand wordt gefixeerd/bevochtigd; de individuele elementen zonder machinale werktuigen (boormachine, slijpschijf, hogedrukreiniger,...) en zonder breken of gooien een voor een losgemaakt worden; en ten slotte dubbel en luchtdicht verpakt weggevoerd worden naar een erkend afvalpunt (recyclagepark).

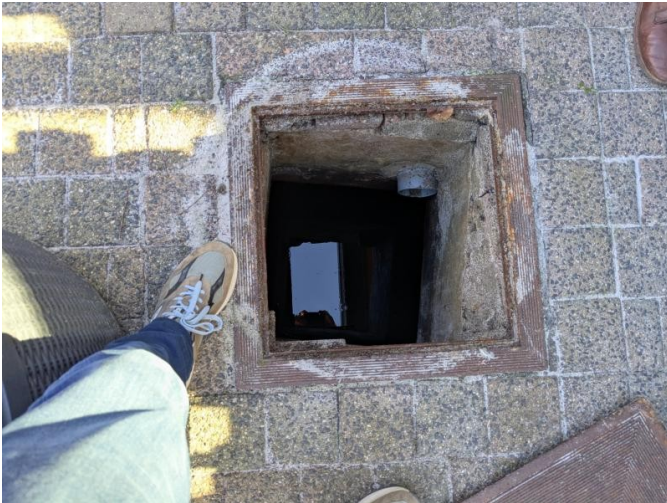
*Situeringsfoto*

**Reden:** Deksel kan niet geopend worden

**Uitleg van de asbestdeskundige:** Sommige putdeksels kunnen niet (op een eenvoudige) manier geopend worden. Er bevinden zich mogelijk asbesthoudende buizen in de controleputten. Bij werken, laat dit onderzoeken.

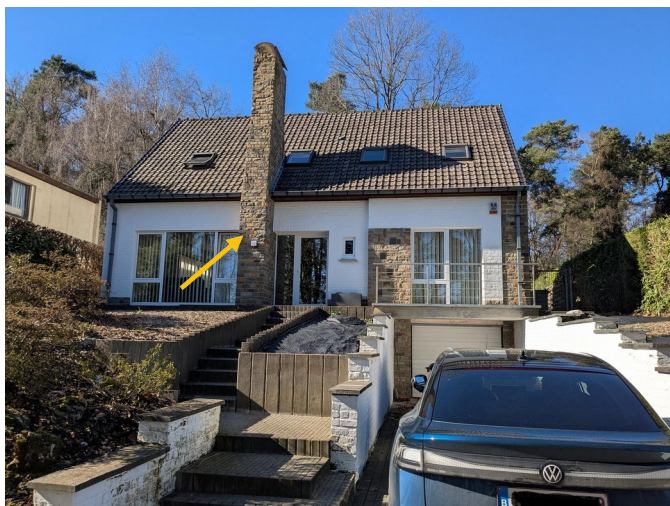
Situeringsfoto

**Reden:** Het te onderzoeken materiaal situeert zich hoger dan 3,50 m te rekenen vanaf een veilige ondergrond

**Uitleg van de asbestdeskundige:** De schouw bevat binnenin mogelijk een asbestcement rookgaskanaal. Laat dit onderzoeken bij eventuele werken.

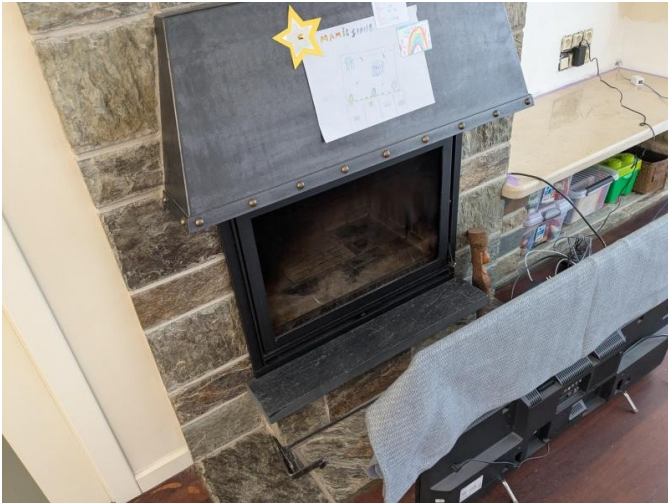
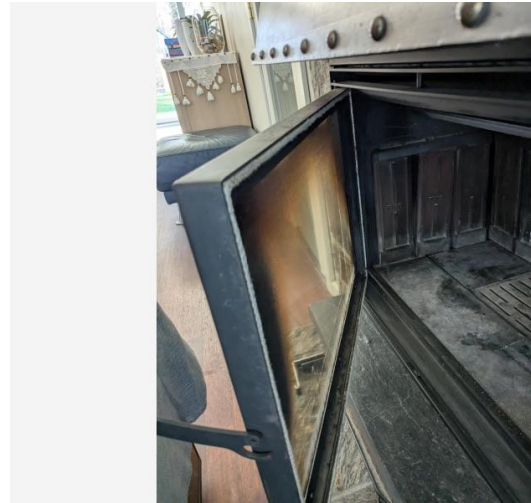
Niet-asbestverdachte koord in de kachel.

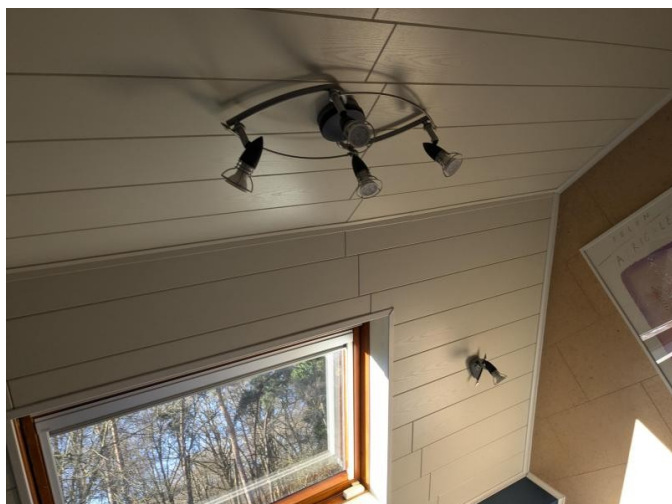
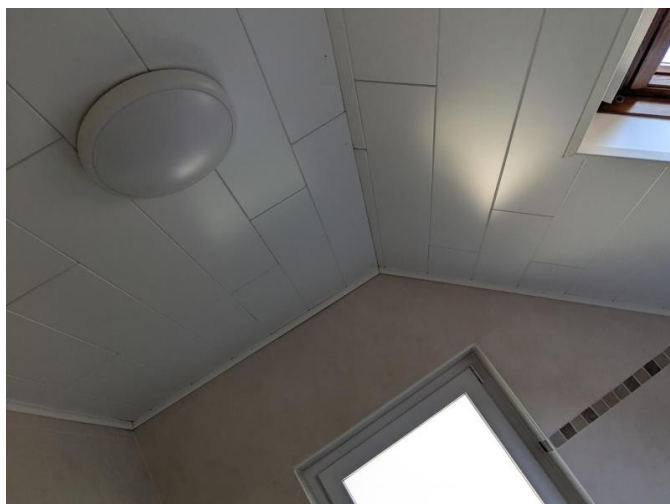
## Fiche 7: Plafonds en muren bestaande uit voorzetpanelen

De plafonds en muren werden afgewerkt met niet-asbestverdachte voorzetpanelen die inspectie van de bedekte structuur (opbouw, pleisterwerk) verhinderen.

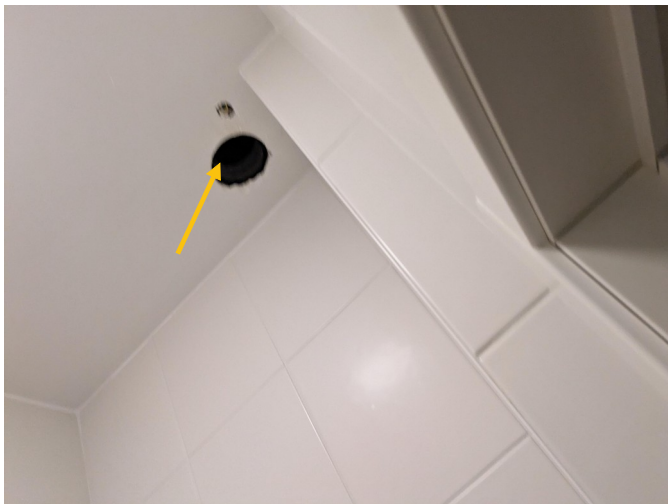
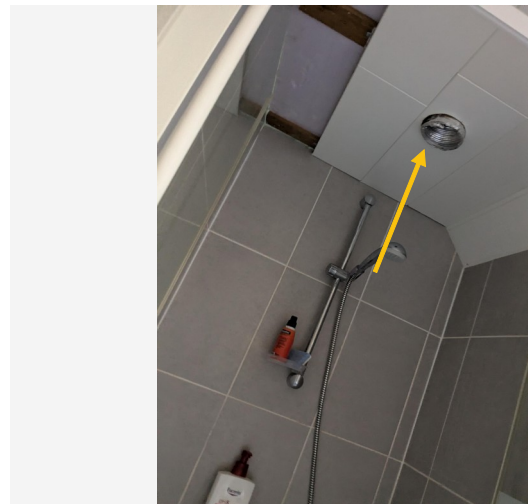
De ventilatiekanalen zijn niet inspecteerbaar en bestaan mogelijk uit asbestverdachte buizen. Bij werken, laat dit onderzoeken.
