Asbestinventarisatetest

Stationsstraat 3, 2200 Herentals

Attestnummer : 20250218-000156.000

Uitgegeven op : 18.02.2025

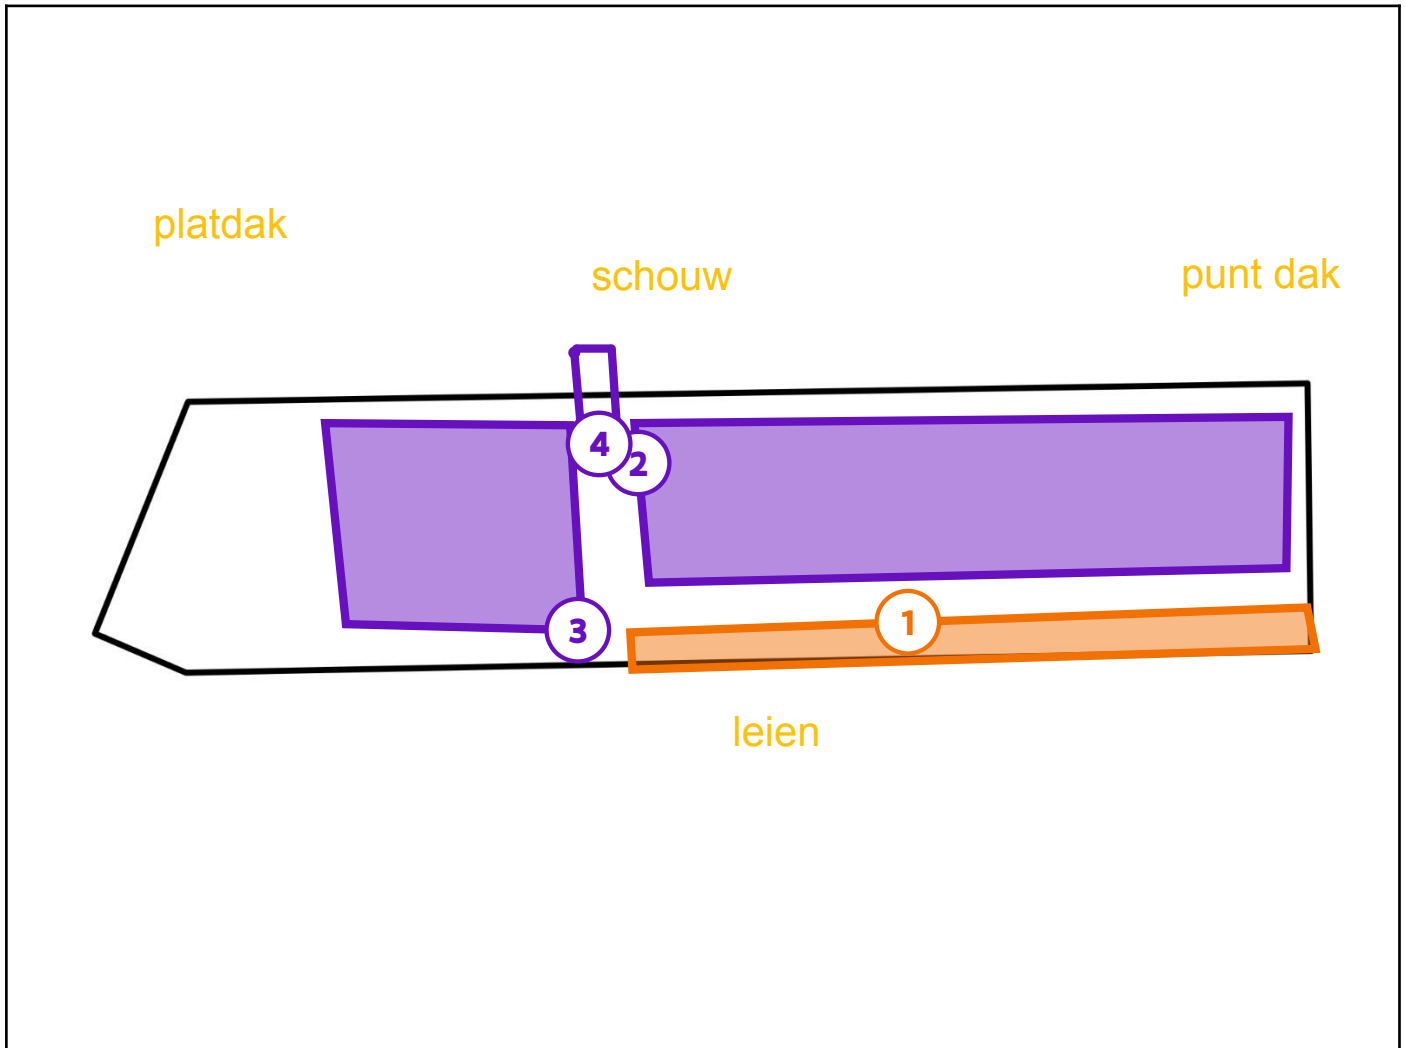
Plan 1.1: plan dak

Beschrijving	Type	Actie
1. Dak/gevellei (visueel vastgesteld)	Asbestmateriaal	Verwijderen
2. Onderdak: niet vast te stellen	Beperking	-
3. Platdak niet zichtbaar (materiaal onbekend)	Beperking	-
4. schouw	Beperking	-

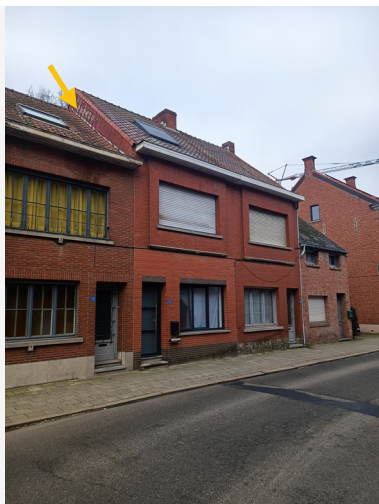
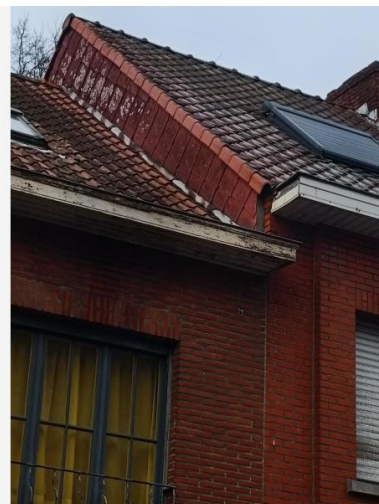
Het asbestmateriaal valt onder de mijlpaal van 2034.

Eindbeoordeling materiaalrisico	Verhoogd materiaalrisico en/of verhoogde kans op vezelvrijgave
---------------------------------	--

Gebondenheid	Categorie 1: hechtgebonden in oorsprong
Asbestsoort (vezeltype)	Crocidoliet aanwezig
Asbestconcentratie	Laag (< 50%)
Afschermingsgraad van het gehele materiaal	Geheel of deels vrij aan de buitenlucht
Toestand van het materiaal	Matig beschadigd, matig verweerd

Beschrijving	Dak/gevellei (visueel vastgesteld)
Omgeving	Buiten
Primaire drager	Schuin dak
Asbestmateriaal	Dak- en gevelbekleding - Lei, shingle
Bindmiddel van asbestmateriaal	Cement
Gebondenheid op basis van bindmiddel	Hecht
Hoeveelheid (oppervlakte - aantal)	• 3,00 m ² - 1 stuk
Totale oppervlakte	3,00 m ²
Eenvoudig bereikbaar	Ja
Bevestigingswijze	• Geklemd
Identificatiemethode	Vaststelling zonder monstername
Destructieve handeling voor identificatie	Nee
Opmerking	De leien zijn visueel en volgens expertise als asbestverdacht beschouwd. De vermelde oppervlaktes, diktes en volumes betreffen een beredeneerde schatting. Er worden geen rechten verleend aan deze oppervlaktes/diktes/volumes.

- Verwijder dit asbestmateriaal zo snel mogelijk. Volg de toestand goed op.
- Hemelwater dat afspoelt van asbestcement daken of gevels kan asbestdeeltjes bevatten. Gebruik het enkel voor gesloten circuits (bv. spoelen toiletten). Reinig na het vervangen van het dak of de gevel de dakgoten en regenwaterput of -ton om asbesthoudend sediment of slib te verwijderen
- Voer bijkomende staalname(s) uit.

- Eenvoudige handelingen: mag via doe-het-zelf of door werknemer(s) met opleidingsattest eenvoudige handelingen
EH via doe-het zelf

Standaard dragen van de nodige wegwerp beschermingsmiddelen FFP 3 masker , handschoenen en tyvec CAT III type 5-6

Indien mogelijk de ondervloer afdekken , leien voorzichtig verwijderen, extra fixeren, niet breken , niet gooien, onmiddellijk verpakken of voorzichtig in container met asbest bag plaatsen.

Gebruik geen stortkokers.

Indien leien in slechte staat zijn en kans bestaat op breken : Eenvoudige handeling opgeleid personeel , alle werknemer(s) moeten wel beschikken over een opleidingsattest eenvoudige handelingen 8u

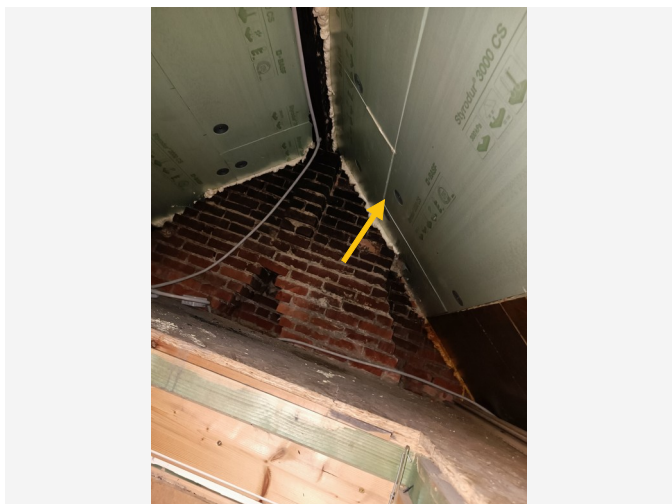
Situeringfoto

Tijdelijke beperking

Reden: aanwezigheid onderdak kon niet vastgesteld worden

Aanwezigheid onderdak kon niet vastgesteld worden: isolatieplaten aan de binnenkant

Bij werken kan een stelling geplaatst worden om bijkomend te controleren

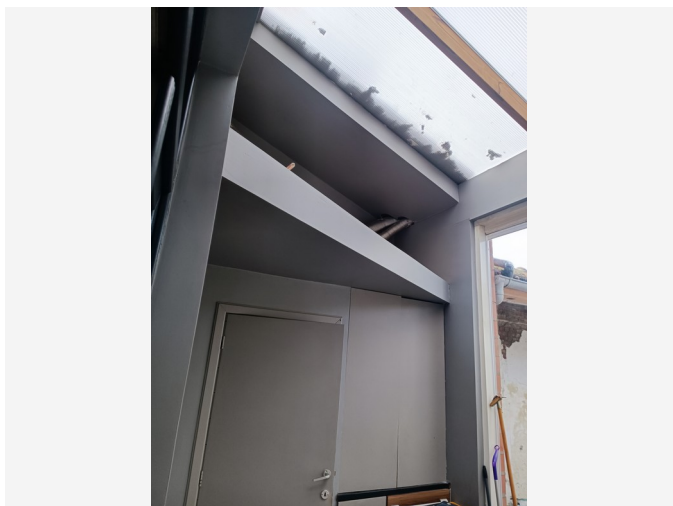
Situeringfoto

Tijdelijke beperking

Reden: Platdak niet zichtbaar

De afwerking van het platdak kon niet van dichtbij geïnspecteerd worden. (afdakje zorgt voor een gevaarlijke situatie) Het gebruikte materiaal is niet vast te stellen.

Bij renovatiewerken of dakwerken kan een stelling geplaatst worden waarbij een extra controle/staalname aangewezen is.

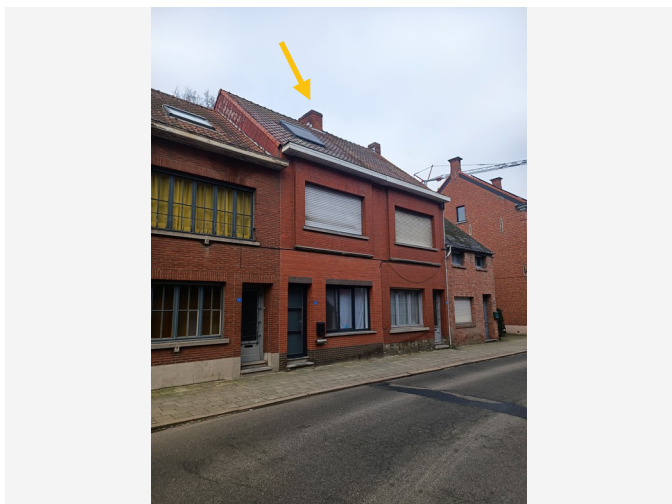
Situeringfoto

Tijdelijke beperking

Reden: Het onderzoek kan niet uitgevoerd worden binnen de bepalingen van de Welzijnswet

Uitleg van de asbestdeskundige: Bij werken (dak of reiniging schouw) kan een stelling geplaatst worden, het is niet gekend of er verdachte materialen aanwezig zijn in de schouw.

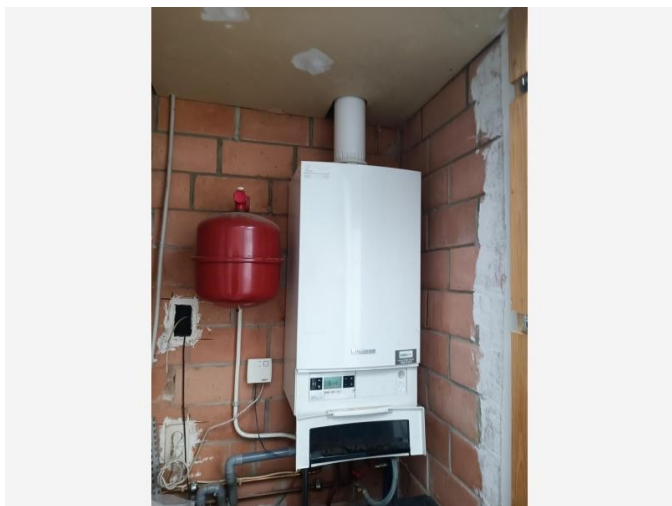
Vrije foto

Ketel werd gecontroleerd (bwj 2018) is niet verdacht geen risico bwj.

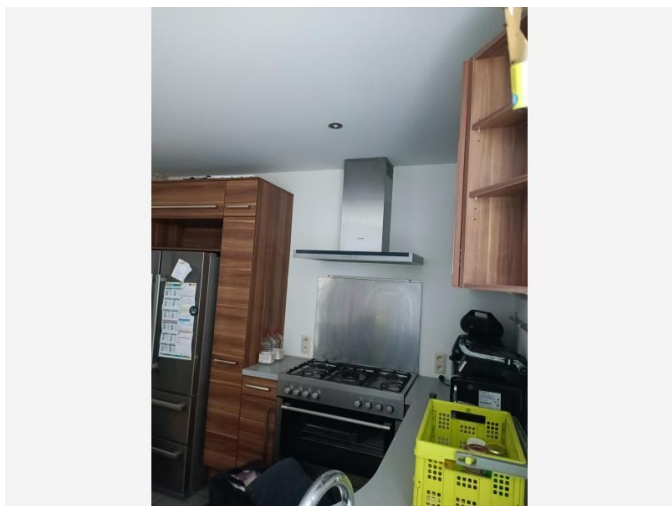
Vrije foto

Er zijn plafonds afgewerkt in plaatmateriaal. Het is niet duidelijk of er pleisterwerk of verdacht materiaal aanwezig is achter deze valse plafonds, het is aangewezen om bijkomend onderzoek uit te voeren bij werken.

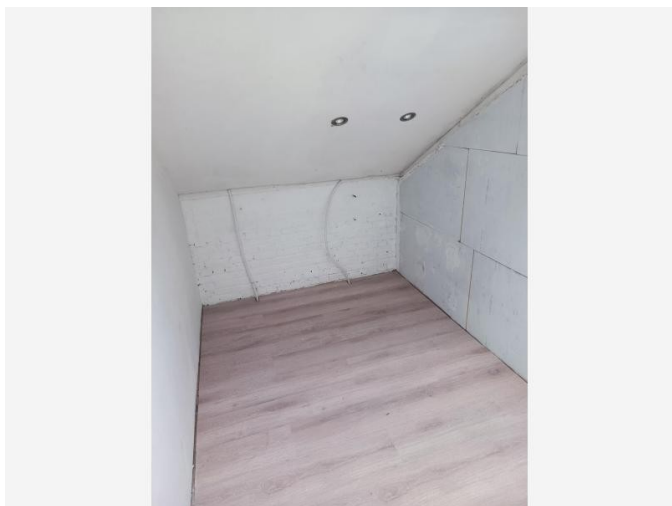
Vrije foto

De laminaat vloer is niet asbest verdacht, het is niet gekend wat eronder bevindt.

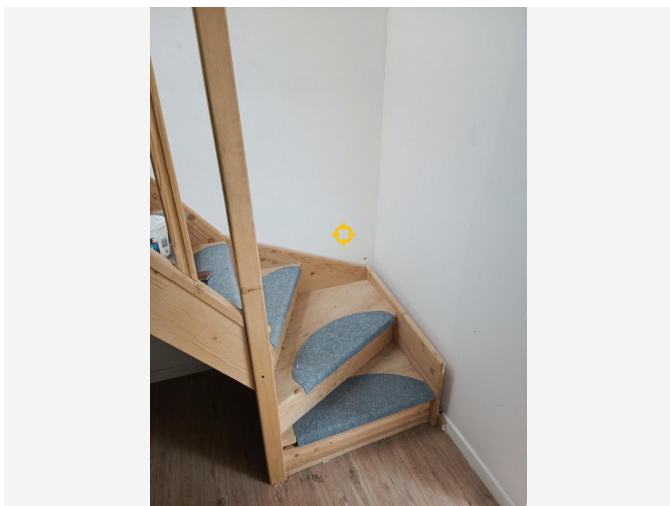
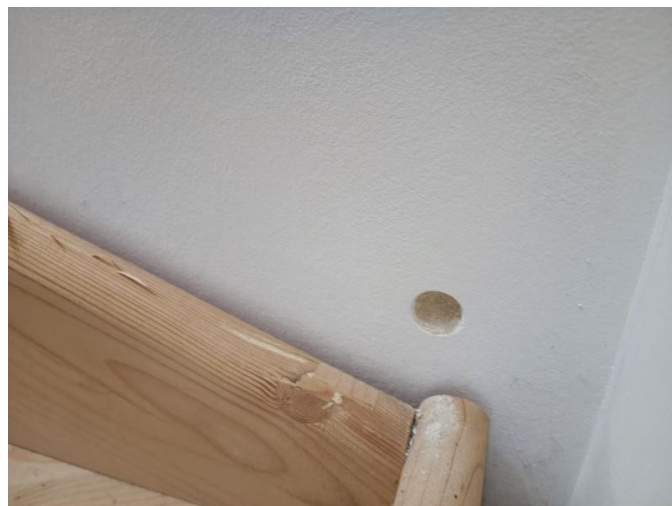
Fiche 8: Muurpleister

Geen asbest

#	Type	Referentie	Resultaat
8.1	Mengmonster	muur	Geen asbest
