Asbestinventarisatetest

Slangenberg 41, 3270 Scherpenheuvel-Zichem

Attestnummer : 20260317-000217.000

Uitgegeven op : 17.03.2026

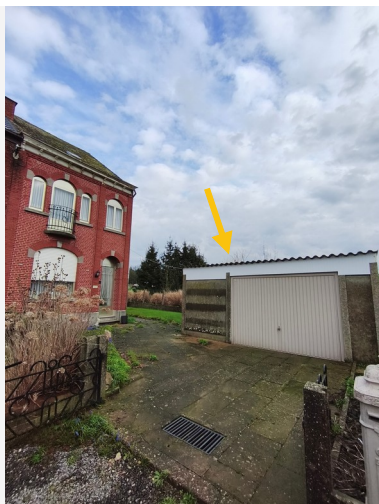
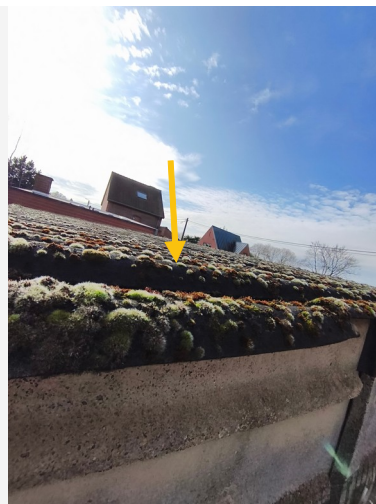
Eindbeoordeling materiaalrisico	Hoog materiaalrisico en/of hoge kans op vezelvrijgave
Opmerking	mosgroei is matig beschadigd

Gebondenheid	Categorie 1: hechtgebonden in oorsprong
Asbestsoort (vezeltype)	Crocidoliet aanwezig
Asbestconcentratie	Laag (< 50%)
Afschermingsgraad van het gehele materiaal	Geheel of deels vrij aan de binnenlucht, maar geen contact met binnenluchtstromen
Toestand van het materiaal	Matig beschadigd, matig verweerd

Beschrijving	Golfplaten
Omgeving	Grenst aan binnen- en buitenlucht
Primaire drager	Schuin dak
Asbestmateriaal	Dak- en gevelbekleding - Golfplaat
Bindmiddel van asbestmateriaal	Cement
Gebondenheid op basis van bindmiddel	Hecht
Hoeveelheid (oppervlakte - aantal)	<ul style="list-style-type: none">• 16,00 m² - 1 stuk• 45,00 m² - 1 stuk• 30,00 m² - 1 stuk
Totale oppervlakte	91,00 m ²
Eenvoudig bereikbaar	Ja
Bevestigingswijze	<ul style="list-style-type: none">• Geschroefd
Identificatiemethode	<p>De asbestdeskundige beoordeelt het materiaal als asbestverdacht en dus asbesthoudend, en dit zonder monstername.</p> <p>Motivatie: De opdrachtgever weigert om het materiaal te laten bemonsteren.</p>
Destructieve handeling voor identificatie	Nee
Opmerking	<p>De golfplaten zijn visueel vastgesteld. Het is aangewezen om bijkomend onderzoek uit te voeren bij renovatiewerken. De vermelde oppervlaktes, diktes en volumes betreffen een beredeneerde schatting. Er worden geen rechten verleend aan deze oppervlaktes/diktes/volumes.</p>

- Verwijder dit asbestmateriaal zo snel mogelijk. Volg de toestand goed op.
- Hemelwater dat afspoelt van asbestcement daken of gevels kan asbestdeeltjes bevatten. Gebruik het enkel voor gesloten circuits (bv. spoelen toiletten). Reinig na het vervangen van het dak of de gevel de dakgoten en regenwaterput of -ton om asbesthoudend sediment of slib te verwijderen
- Voer bijkomende staalname(s) uit.

- Eenvoudige handelingen: mag via doe-het-zelf of door werknemer(s) met opleidingsattest eenvoudige handelingen
EH via doe-het zelf Standaard dragen van de nodige wegwerp beschermingsmiddelen FFP 3 masker , handschoenen en tyvec CAT III type 5-6 , afwasbaar schoeisel Indien mogelijk de ondervloer afdekken , golfplaten voorzichtig verwijderen, extra fixeren, niet breken , niet gooien, onmiddellijk dubbel verpakken , luchtdicht afsluiten of voorzichtig in container met asbest bag plaatsen. Voldoende benevelen/bevochtigen tijdens de duur van de werken. Indien golfplaten in slechte staat zijn en kans bestaat op breken : Eenvoudige handeling opgeleid personeel , alle werknemer(s) moeten wel beschikken over een opleidingsattest eenvoudige handelingen 8u Voor hechtgebonden toepassingen: Bij verwijdering door doe-het-zelf moet men

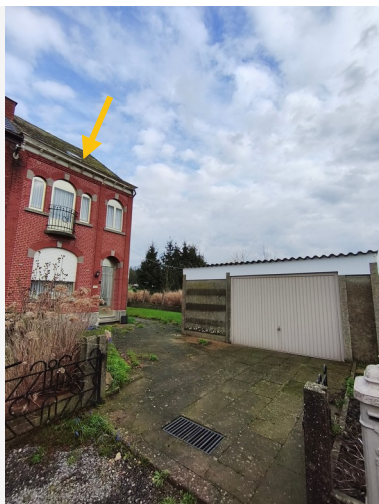
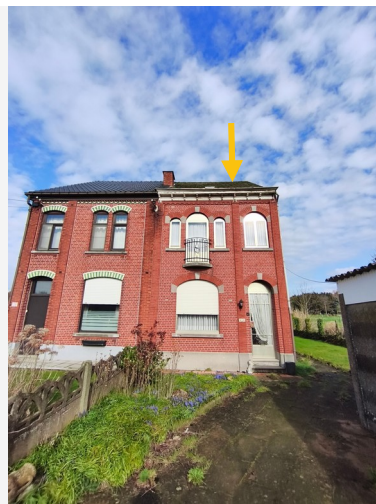
Eindbeoordeling materiaalrisico	Hoog materiaalrisico en/of hoge kans op vezelvrijgave
---------------------------------	---

Beschrijving	Leien dak woning
Omgeving	Grenst aan binnen- en buitenlucht
Primaire drager	Schuin dak
Asbestmateriaal	Dak- en gevelbekleding - Lei, shingle
Bindmiddel van asbestmateriaal	Cement
Gebondenheid op basis van bindmiddel	Hecht
Hoeveelheid (oppervlakte - aantal)	<ul style="list-style-type: none">• 65,00 m² - 1 stuk
Totale oppervlakte	65,00 m ²
Eenvoudig bereikbaar	Ja
Bevestigingswijze	<ul style="list-style-type: none">• Geklemd• Genageld, geniet
Identificatiemethode	<p>De asbestdeskundige beoordeelt het materiaal als asbestverdacht en dus asbesthoudend, en dit zonder monstername.</p> <p>Motivatie: De opdrachtgever weigert om het materiaal te laten bemonsteren.</p>
Destructieve handeling voor identificatie	Nee
Opmerking	De leien zijn visueel en volgens expertise als asbestverdacht beschouwd. De vermelde oppervlaktes, diktes en volumes betreffen een beredeneerde schatting. Er worden geen rechten verleend aan deze oppervlaktes/diktes/volumes.

- Verwijder dit asbestmateriaal zo snel mogelijk. Volg de toestand goed op.
- Hemelwater dat afspoelt van asbestcement daken of gevels kan asbestdeeltjes bevatten. Gebruik het enkel voor gesloten circuits (bv. spoelen toiletten). Reinig na het vervangen van het dak of de gevel de dakgoten en regenwaterput of -ton om asbesthoudend sediment of slib te verwijderen
- Voer bijkomende staalname(s) uit.

Standaard dragen van de nodige wegwerp beschermingsmiddelen FFP 3 masker , handschoenen en tyvec CAT III type 5-6 , afwasbaar schoeisel Indien mogelijk de ondervloer afdekken , leien voorzichtig verwijderen, extra fixeren, niet breken , niet gooien, onmiddellijk verpakken of voorzichtig in container met asbest bag plaatsen. Voldoende benevelen/bevochtigen tijdens de duur van de werken. Gebruik geen stortkokers. Voor hechtgebonden toepassingen: Bij verwijdering door doe-het-zelf moet men dit afval dubbel en luchtdicht verpakt aandienen bij het gemeentelijk recyclagepark. Men raadpleegt best op voorhand de voorwaarden

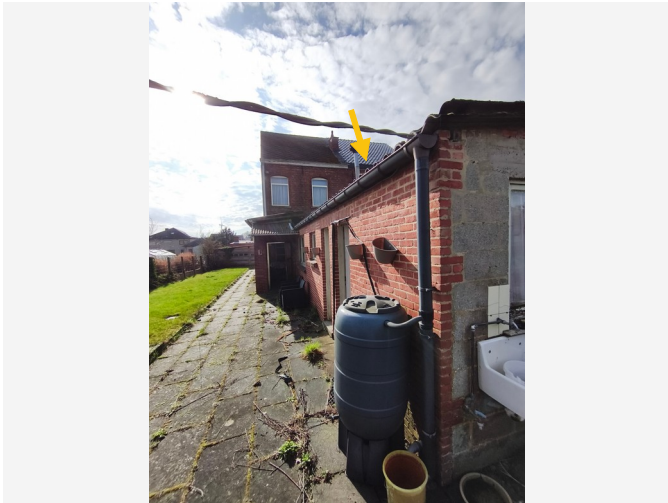
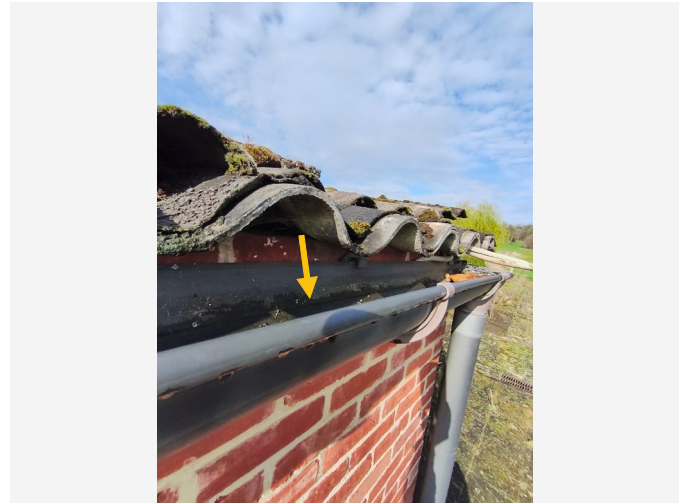
Het asbestmateriaal valt onder de mijlpaal van 2040.

Voor verwijdering het slib extra bevochtigen of fixeren om stof te voorkomen , niet breken om stof te beperken .

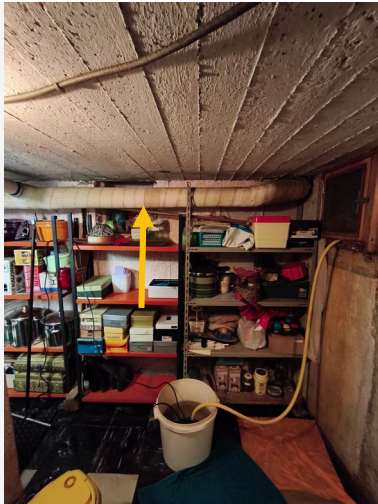
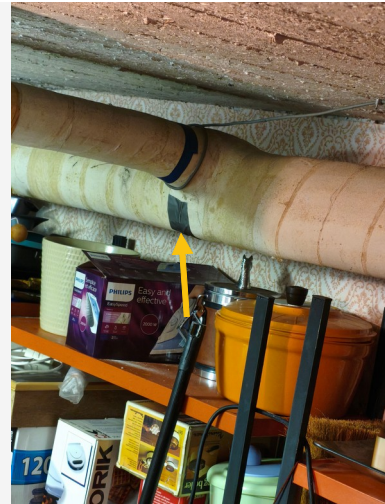
Beschrijving	Leidingisolatie kelder
Omgeving	Binnen
Primaire drager	HVAC infrastructuur en uitrusting
Asbestmateriaal	In-situ afwerkingslagen - Thermische isolatie
Bindmiddel van asbestmateriaal	Gips - kalk
Gebondenheid op basis van bindmiddel	Niet-hechtgebonden
Hoeveelheid (lengte - omtrek - dikte - aantal)	<ul style="list-style-type: none">• 8,00 m - 30,00 cm - 1,50 cm - 1 stuk
Totaal volume	0,036 m ³
Eenvoudig bereikbaar	Ja
Bevestigingswijze	<ul style="list-style-type: none">• Verlijmd, ingegoten, versmeerd
Identificatiemethode	Een monstername door de asbestdeskundige met laboanalyse door een asbestlabo.
Destructieve handeling voor identificatie	Nee
Opmerking	<p>De vermelde lengtes, omtrekken en diktes betreffen een bereedeneerde schatting. Er worden geen rechten verleend aan deze lengtes, omtrekken en diktes . De dikte is een schatting die voorkomt uit de monsterplaatsen en is daarom niet altijd representatief.</p> <p>Er werden mengmonsters genomen volgens de richtlijnen van het inspectieprotocol.</p> <p>Er kunnen bijkomende stalen genomen worden om bepaalde zones uit te sluiten.</p>

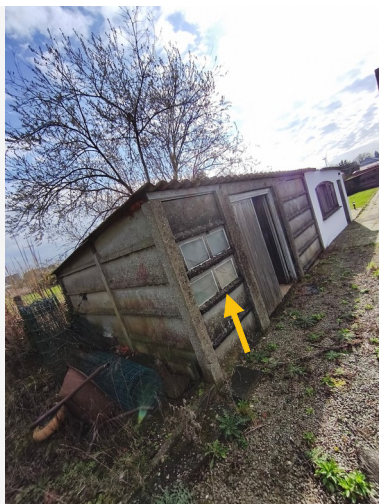
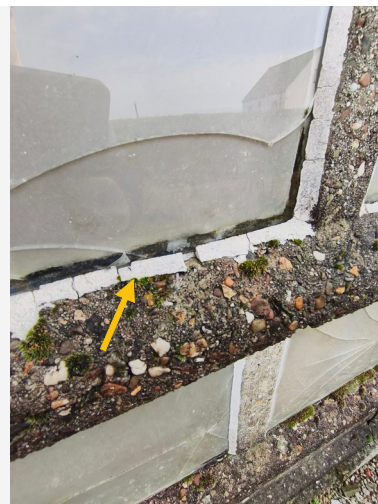
Beschrijving	Kit kozijn-glas garage en ruimte 2
Omgeving	Buiten
Primaire drager	Wandopening verticaal (raam, deur, ...)
Asbestmateriaal	In-situ afwerkingslagen - Pasta, stopverf, voegsel, stopsel, vulsel, mastiek, kitten, ...
Bindmiddel van asbestmateriaal	Kitten, mastiek, pasta
Gebondenheid op basis van bindmiddel	Hecht
Hoeveelheid (gewicht - aantal)	<ul style="list-style-type: none">• 0,10 kg - 1 stuk
Totaal gewicht	0,10 kg
Eenvoudig bereikbaar	Ja
Bevestigingswijze	<ul style="list-style-type: none">• Verlijmd, ingegoten, versmeerd
Identificatiemethode	Een monstername door de asbestdeskundige met laboanalyse door een asbestlabo.
Destructieve handeling voor identificatie	Nee
Opmerking	Notitie hoeveelheden betreft +/- 8 lm Het gewicht en lm is een beredeneerde schatting. Er worden geen rechten verleend aan deze oppervlaktes. De dikte is een schatting die voorkomt uit de monsterplaatsen en is daarom niet altijd representatief.

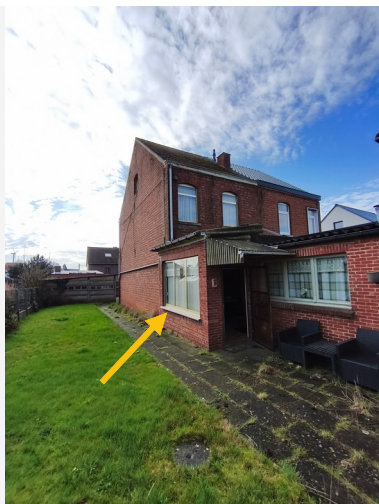
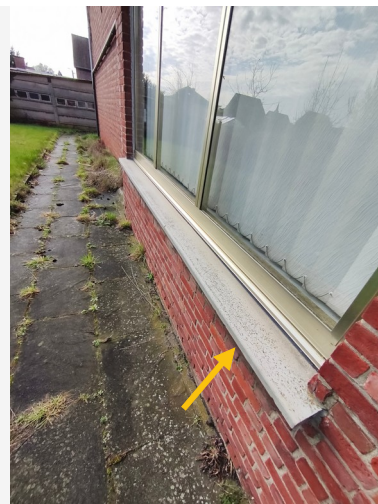
Beschrijving	Venstertablet asbestcement zijgevel
Omgeving	Buiten
Primaire drager	Wandopening verticaal (raam, deur, ...)
Asbestmateriaal	Plaat, paneel, tablet - Generiek
Bindmiddel van asbestmateriaal	Cement
Gebondenheid op basis van bindmiddel	Hecht
Hoeveelheid (oppervlakte - dikte - aantal)	<ul style="list-style-type: none"> • 1,00 m² - 3,00 cm - 1 stuk
Totaal volume	0,03 m ³
Eenvoudig bereikbaar	Ja
Bevestigingswijze	<ul style="list-style-type: none"> • Verlijmd, ingegoten, versmeerd
Identificatiemethode	<p>De asbestdeskundige beoordeelt het materiaal als asbestverdacht en dus asbesthoudend, en dit zonder monsternamen.</p> <p>Motivatie: De opdrachtgever weigert om het materiaal te laten bemonsteren.</p>
Destructieve handeling voor identificatie	Nee
Opmerking	<p>De vensterdorpel is visueel als asbestverdacht herkend.</p> <p>De vermelde oppervlaktes, diktes, gewichten en volumes betreffen een beredeneerde schatting. Er worden geen rechten verleend aan deze oppervlaktes/diktes/volumes.</p>

- Eenvoudige handelingen: mag via doe-het-zelf of door werknemer(s) met opleidingsattest eenvoudige handelingen
EH via doe-het zelf : De dorpels of tabletten kunnen voorzichtig losgebeiteld worden, zonder de toepassing zelf te breken , extra bevochtigen om stof te voorkomen Standaard dragen van de nodige wegwerp beschermingsmiddelen FFP 3 masker , handschoenen en tyvec CAT III type 5-6 , afwasbaar schoeisel Verpakken in dubbel plastic folie , sluit luchtdicht af en afvoeren naar het containerpark als hechtgebonden asbestafval. Voor hechtgebonden toepassingen: Bij verwijdering door doe-het-zelf moet men dit afval dubbel en luchtdicht verpakt aandienen bij het gemeentelijk recyclagepark. Men raadpleegt best op voorhand de voorwaarden van het recyclagepark. Zie ook link Zie <https://ovam.vlaanderen.be/wie-mag-wat-verwijderen> <https://ovam.vlaanderen.be/voorzorgsmaatregelen-bij-asbestverwijdering> <https://ovam.vlaanderen.be/asbestafval-afvoeren> Zie ook wetgevend kader (website van de OVAM en CODEX boek VI titel 3). <http://werk.belgie.be/sites/default/files/content/documents/Welzijn%20op%20het>

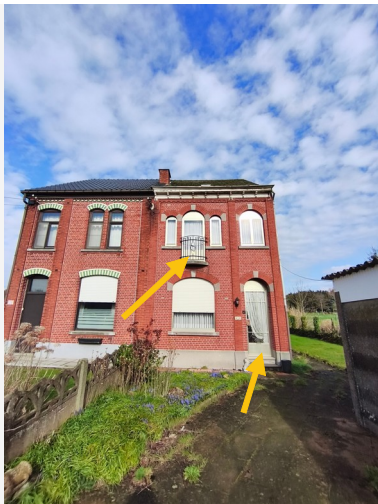
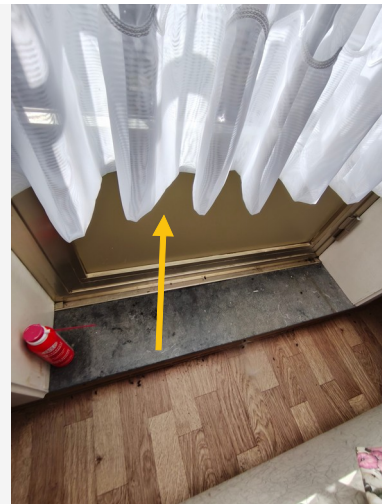
Beschrijving	Glasal voordeur en deur slpk 1
Omgeving	Grenst aan binnen- en buitenlucht
Primaire drager	Wandopening verticaal (raam, deur, ...)
Asbestmateriaal	Plaat, paneel, tablet - Geëmailleerd, type Glasal
Bindmiddel van asbestmateriaal	Cement
Gebondenheid op basis van bindmiddel	Hecht
Hoeveelheid (oppervlakte - dikte - aantal)	<ul style="list-style-type: none"> • 0,50 m² - 0,50 cm - 2 stuks
Totaal volume	0,005 m ³
Eenvoudig bereikbaar	Ja
Bevestigingswijze	<ul style="list-style-type: none"> • Geklemd
Identificatiemethode	<p>De asbestdeskundige beoordeelt het materiaal als asbestverdacht en dus asbesthoudend, en dit zonder monstername.</p> <p>Motivatie: De monstername brengt andere schade aan dan schade die inherent is aan de monstername.</p>
Destructieve handeling voor identificatie	Nee
Opmerking	<p>De platen zijn visueel /auditief als asbestverdacht beschouwd. Er werd geen staalname uitgevoerd wegens kans op breukvlakken.</p> <p>De vermelde oppervlaktes, diktes, gewichten en volumes betreffen een beredeneerde schatting. Er worden geen rechten verleend aan deze oppervlaktes/diktes/volumes.</p>

Mag en wil uzelf verwijderen: Zorg er dan voor dat: -u zich vooraf goed informeert op www.asbestinfo.be -u zich beschermt met een FFP3 mondkap, wegwerphandschoenen, wegwerpoveral Cat III type 5-6, afspoelbaar schoeisel -er geen minderjarigen of derden aanwezig zijn -u beschikt over PE-folie en zakken om loskomende deeltjes en het afval op te vangen en te verpakken -u beschikt over een vernevelaar (water) of fixeermiddel om het abestmateriaal te bevochtigen tijdens de volledige duur van de werken -u weet hoe u asbestmateriaal veilig kan demonteren zonder stof of breuken -u beschikt over natte doeken om eventuele resten en stof weg te nemen

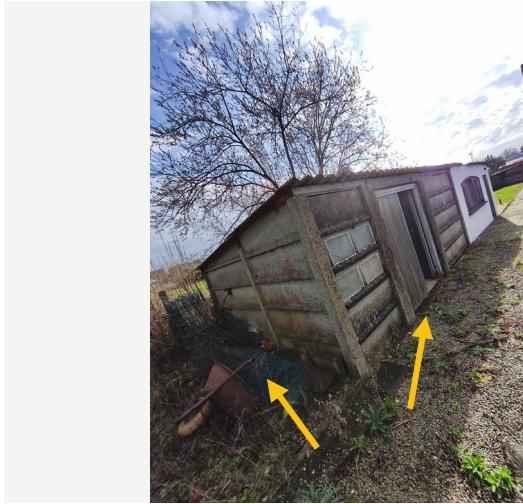
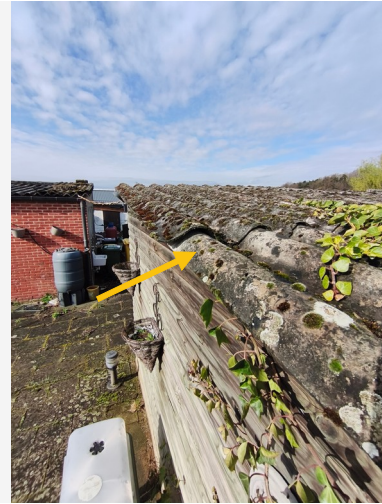
Beschrijving	Afdruipzone asbest berging
Bron van de asbestdeeltjes	Bron is nog aanwezig
Type	Afdruipzone dak
Afmetingen (lengte - breedte - diepte)	<ul style="list-style-type: none">• 20,00 m - 0,30 m - 0,30 m
Geraamd volume	1,80 m ³
Opmerking

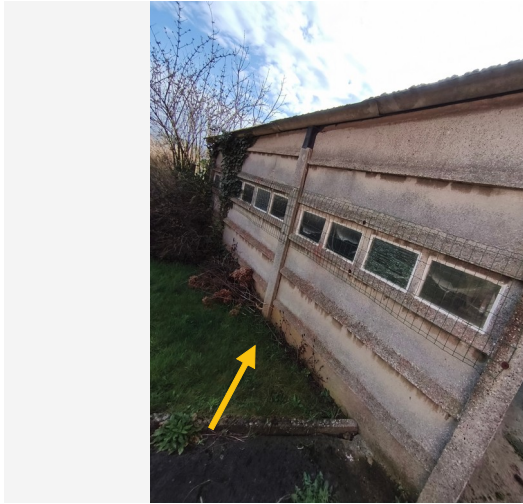
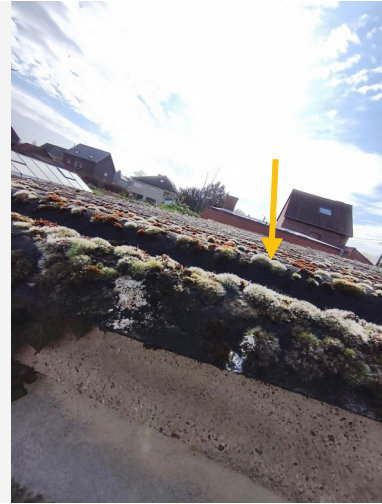
Beschrijving	Afdruipzone asbest garage
Bron van de asbestdeeltjes	Bron is nog aanwezig
Type	Afdruipzone dak
Afmetingen (lengte - breedte - diepte)	<ul style="list-style-type: none">• 22,00 m - 0,30 m - 0,30 m
Geraamd volume	1,98 m ³
Opmerking

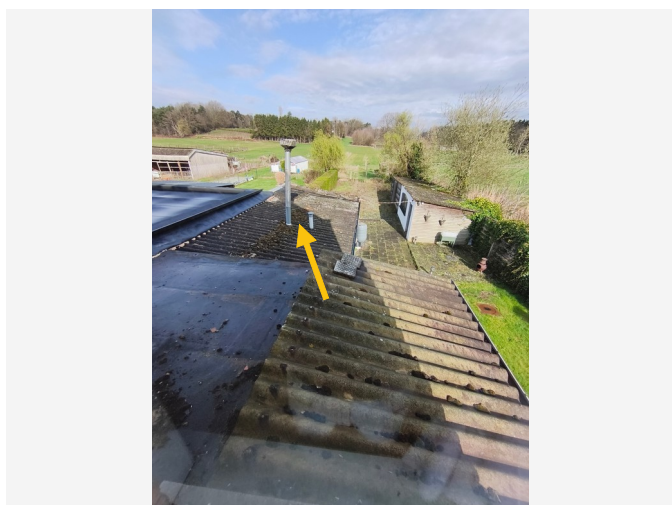
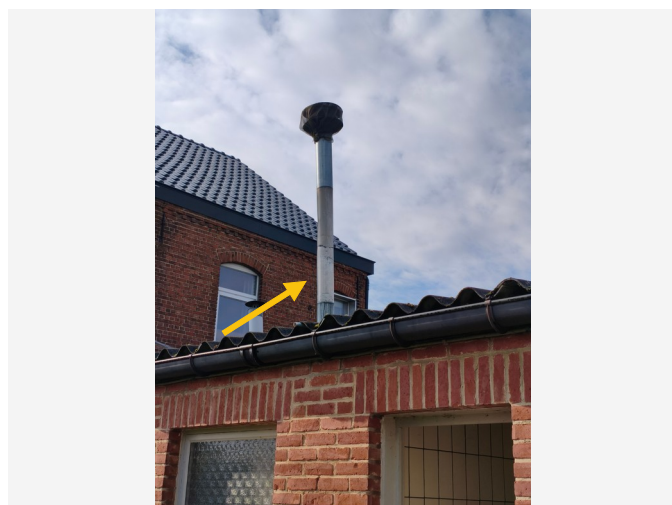
Beschrijving	Notitie	Terug te vinden op plannen
Fiche 30: Rookgaskanaal woning	Het rookgaskanaal bestaat uit aluminium. Dit is niet-asbestverdacht.	Plan 1.5: Dakenplan woning
