Asbestinventarisatetest

Liv. Walravenslaan 30, 1700 Dilbeek

Attestnummer : 20260415-000231.000

Uitgegeven op : 15.04.2026

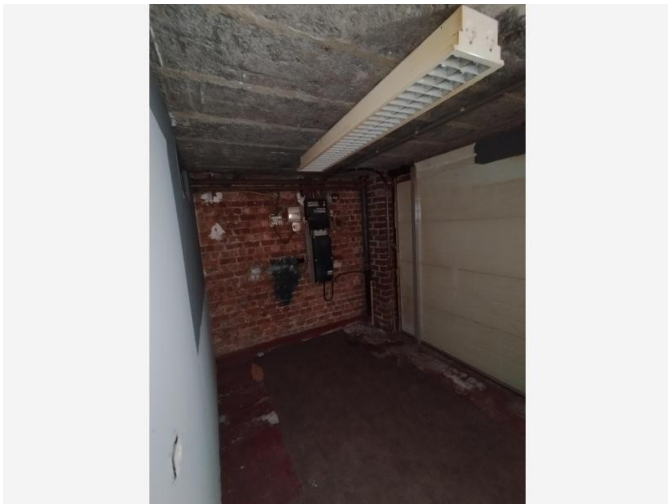
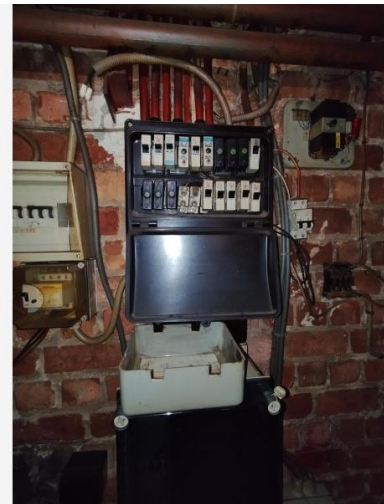
Eindbeoordeling materiaalrisico	Laag materiaalrisico en/of verlaagde kans op vezelvrijgave
---------------------------------	--

Gebondenheid	Categorie 1: hechtgebonden in oorsprong
Asbestsoort (vezeltype)	Crocidoliet aanwezig
Asbestconcentratie	Laag (< 50%)
Afschermingsgraad van het gehele materiaal	Geheel of deels vrij aan de binnenlucht, maar geen contact met binnenluchtstromen
Toestand van het materiaal	Onbeschadigd, niet verweerd

Beschrijving	Bakeliet toep.(zekeringkast)
Omgeving	Binnen
Primaire drager	Communicatie en elektrische infrastructuur en uitrusting
Asbestmateriaal	Plaat, paneel, tablet - Type Bakeliet
Bindmiddel van asbestmateriaal	Kunststof of -hars
Gebondenheid op basis van bindmiddel	Hecht
Hoeveelheid (oppervlakte - dikte - aantal)	• 0,30 m ² - 1,00 cm - 1 stuk
Totaal volume	0,003 m ³
Eenvoudig bereikbaar	Ja
Bevestigingswijze	• Geschroefd
Identificatiemethode	De asbestdeskundige beoordeelt het materiaal als asbestverdacht en dus asbesthoudend, en dit zonder monstername. Motivatie: De monstername brengt andere schade aan dan schade die inherent is aan de monstername.
Destructieve handeling voor identificatie	Nee
Opmerking	Het is moeilijk te bepalen of de bakeliettoepassingen in de woning ook effectief asbesthoudend zijn (het kan ook gaan om de asbestvrije variant). Er werd geen monster genomen ovw beschadiging aan een elektrisch gerelateerde toepassing, extra controle bij verwijdering van het verdacht materiaal.

- Zorg voor een veilig beheer. Vermijd het beschadigen van het asbestmateriaal. Controleer de toestand jaarlijks op wijzigingen.
- Voer bijkomende staalname(s) uit.

- Eenvoudige handelingen: mag via doe-het-zelf of door werknemer(s) met opleidingsattest eenvoudige handelingen
Schakelaars, stopcontacten en andere gelijkaardige toepassingen kunnen eenvoudig losgeschroefd worden --> EH doe-het-zelf. Afgesloten of verzegelde kast --> EH opgeleid techniek personeel 8u basisopleiding asbest. Voor elektrische infrastructuur en uitrusting dient u vooraleer men deze toepassing gaat bevochtigen de elektriciteit af te sluiten (zoniet elektrocutie-/brandgevaar). standaard dragen van de nodige wegwerp beschermingsmiddelen FFP 3 masker , handschoenen en tyvec CAT III type 5-6 , afspoelbaar schoeisel Losschroeven en dubbel verpakken in plastic , sluit luchtdicht af en breng dit als hechtgebonden afval naar een plaatselijk containerpark. Voor hechtgebonden toepassingen: Bij verwijdering door doe-het-zelf moet men dit afval dubbel en luchtdicht verpakt aandienen bij het gemeentelijk recyclagepark. Men raadpleegt best op voorhand de voorwaarden van het recyclagepark.

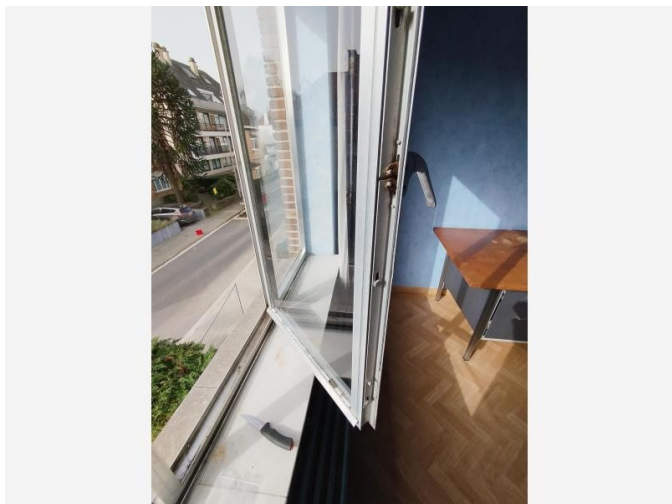
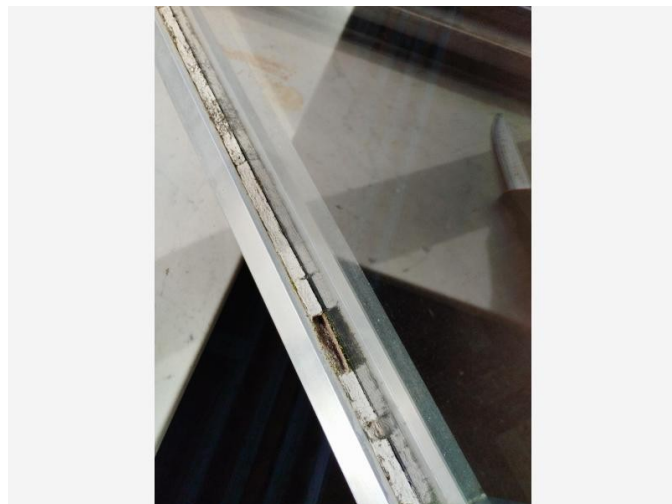
Eindbeoordeling materiaalrisico	Laag materiaalrisico en/of verlaagde kans op vezelvrijgave
---------------------------------	--

Gebondenheid	Categorie 1: hechtgebonden in oorsprong
Asbestsoort (vezeltype)	Alleen chrysotiel aanwezig
Asbestconcentratie	Laag (< 50%)
Afschermingsgraad van het gehele materiaal	Geheel of deels vrij aan de binnenlucht, maar geen contact met binnenluchtstromen
Toestand van het materiaal	Licht beschadigd, licht verweerd. Intacte calciumsilicaatplaat of materiaal met categorie 3-gebondenheid

#	Type	Referentie	Resultaat
2.1	Puntmonster	3	Chrysotiel

Beschrijving	Kit kozijn-raam bij een aluminium raam
Omgeving	Binnen
Primaire drager	Wandopening verticaal (raam, deur, ...)
Asbestmateriaal	In-situ afwerkingslagen - Pasta, stopverf, voegsel, stopsel, vulsel, mastiek, katten, ...
Bindmiddel van asbestmateriaal	Kitten, mastiek, pasta
Gebondenheid op basis van bindmiddel	Hecht
Hoeveelheid (gewicht - aantal)	<ul style="list-style-type: none">• 1,00 kg - 1 stuk
Totaal gewicht	1,00 kg
Eenvoudig bereikbaar	Ja
Bevestigingswijze	<ul style="list-style-type: none">• Verlijmd, ingegoten, versmeerd
Identificatiemethode	Een monstername door de asbestdeskundige met laboanalyse door een asbestlabo.
Destructieve handeling voor identificatie	Nee
Opmerking	<p>De kit langs de buitenzijde van de ramen op de 2e verdieping is asbestverdacht en bemonsterd.</p> <p>Er worden geen rechten verleend aan deze oppervlaktes. De dikte is een schatting die voorkomt uit de monsterplaatsen en is daarom niet altijd representatief.</p>

- Zorg voor een veilig beheer. Vermijd het beschadigen van het asbestmateriaal. Controleer de toestand jaarlijks op wijzigingen.

- Eenvoudige handelingen: mag via doe-het-zelf of door werknemer(s) met opleidingsattest eenvoudige handelingen
kit aluminium ramen: Wordt sterk afgeraden deze toepassing via doe-het zelf te verwijderen omwille van reële kans op vezelvrijgave. De ramen kunnen in hun geheel verwijderd worden.

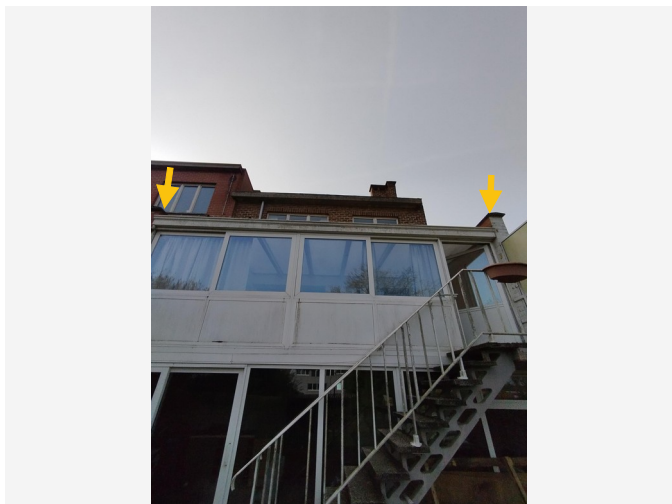
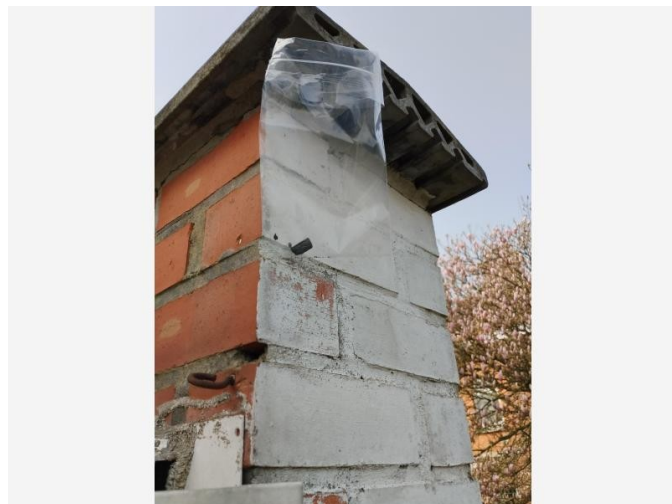
Afschuren van de toepassing zal de blootstellingrisico's verhogen.

Eindbeoordeling materiaalrisico	Laag materiaalrisico en/of verlaagde kans op vezelvrijgave
---------------------------------	--

Gebondenheid	Categorie 1: hechtgebonden in oorsprong
Asbestsoort (vezeltype)	Alleen chrysotiel aanwezig
Asbestconcentratie	Laag (< 50%)
Afschermingsgraad van het gehele materiaal	Geheel of deels vrij aan de buitenlucht, maar geen contact met binnenlucht
Toestand van het materiaal	Licht beschadigd, licht verweerd. Intacte calciumsilicaatplaat of materiaal met categorie 3-gebondenheid

#	Type	Referentie	Resultaat
3.1	Puntmonster	7	Chrysotiel

Beschrijving	Dekstenen
Omgeving	Buiten
Primaire drager	Wand buitenschil
Asbestmateriaal	Deksteen, muurkap - Hol
Bindmiddel van asbestmateriaal	Cement
Gebondenheid op basis van bindmiddel	Hecht
Hoeveelheid (oppervlakte - dikte - aantal)	• 2,00 m ² - 5,00 cm - 2 stuks
Totaal volume	0,20 m ³
Eenvoudig bereikbaar	Ja
Bevestigingswijze	• Verlijmd, ingegoten, versmeerd
Identificatiemethode	Een monstername door de asbestdeskundige met laboanalyse door een asbestlabo.
Destructieve handeling voor identificatie	Nee
Opmerking	De vermelde oppervlaktes, diktes, gewichten en volumes betreffen een beredeneerde schatting. Er worden geen rechten verleend aan deze oppervlaktes/diktes/volumes.

- Zorg voor een veilig beheer. Vermijd het beschadigen van het asbestmateriaal. Controleer de toestand jaarlijks op wijzigingen.

- Eenvoudige handelingen: mag via doe-het-zelf of door werknemer(s) met opleidingsattest eenvoudige handelingen
EH via doe-het zelf : De dekstenen kunnen voorzichtig losgebeiteld worden , extra bevochtigen om stof te voorkomen.

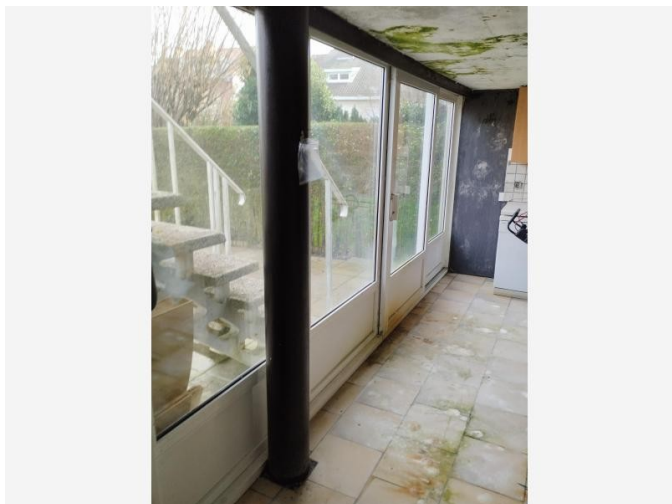
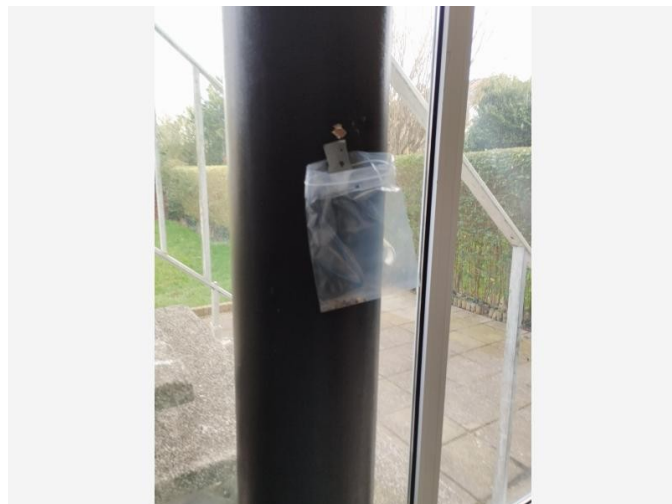
Eindbeoordeling materiaalrisico	Zeer laag materiaalrisico en/of zeer lage kans op vezelvrijgave
---------------------------------	---

Gebondenheid	Categorie 1: hechtgebonden in oorsprong
Asbestsoort (vezeltype)	Alleen chrysotiel aanwezig
Asbestconcentratie	Laag (< 50%)
Afschermingsgraad van het gehele materiaal	Niet-stootvaste afscherming
Toestand van het materiaal	Onbeschadigd, niet verweerd

#	Type	Referentie	Resultaat
4.1	Puntmonster	6	Chrysotiel

Beschrijving	steunpaal gelijkvloers
Omgeving	Binnen
Primaire drager	Fundering-draagstructuur (horizontaal, verticaal)
Asbestmateriaal	Verloren bekisting - Buis, koker
Bindmiddel van asbestmateriaal	Cement
Gebondenheid op basis van bindmiddel	Hecht
Hoeveelheid (lengte - omtrek - dikte - aantal)	<ul style="list-style-type: none">• 2,50 m - 100,00 cm - 1,00 cm - 1 stuk
Totaal volume	0,025 m ³
Eenvoudig bereikbaar	Nee <ul style="list-style-type: none">• Verwijdering tast de bouwkundige integriteit aan.
Bevestigingswijze	<ul style="list-style-type: none">• Verlijmd, ingegoten, versmeerd
Identificatiemethode	Een monstername door de asbestdeskundige met laboanalyse door een asbestlabo.
Destructieve handeling voor identificatie	Nee

- Zorg voor een veilig beheer. Vermijd het beschadigen van het asbestmateriaal. Controleer de toestand jaarlijks op wijzigingen.

- Eenvoudige handelingen: mag via doe-het-zelf of door werknemer(s) met opleidingsattest eenvoudige handelingen
EH via doe-het zelf : De paal kan voorzichtig losgebeiteld worden wanneer een andere ondersteuning voorzien wordt.

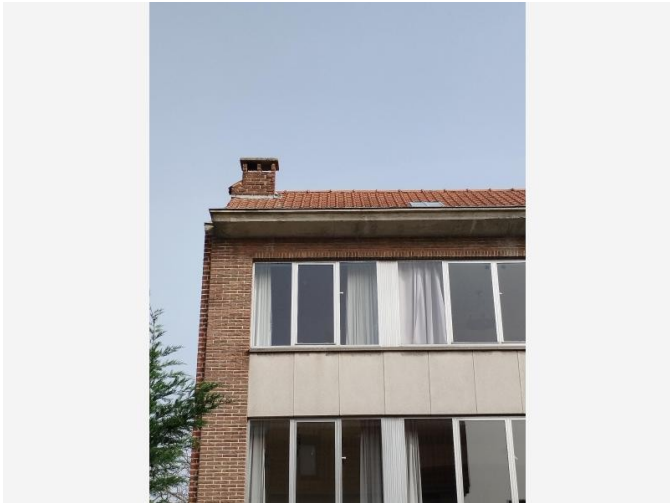
Situeringfoto

Reden: Het te onderzoeken materiaal situeert zich hoger dan 3,50 m te rekenen vanaf een veilige ondergrond

Uitleg van de asbestdeskundige: Bij werken (dak of reiniging schouw) kan een stelling geplaatst worden, het is niet duidelijk of er asbestverdachte materialen aanwezig zijn in/rond de schouwen.

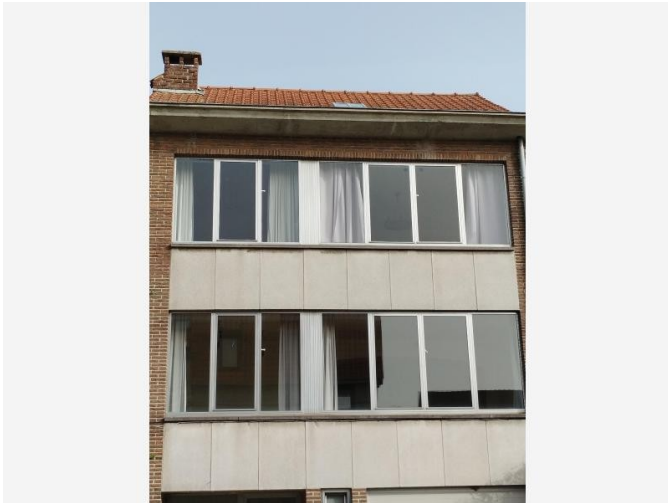
Situeringfoto

Reden: Dakgoot niet zichtbaar

De afwerking van de dakgoten kon niet van dichtbij geïnspecteerd worden (> 3,50m). Het gebruikte materiaal is niet vast te stellen. Er kan bijgevolg niet geconcludeerd worden of deze dakgoot werd afgewerkt met asbestverdachte bitumen.

Bij renovatiewerken of dakwerken kan een stelling geplaatst worden waarbij een extra controle/staalname aangewezen is.

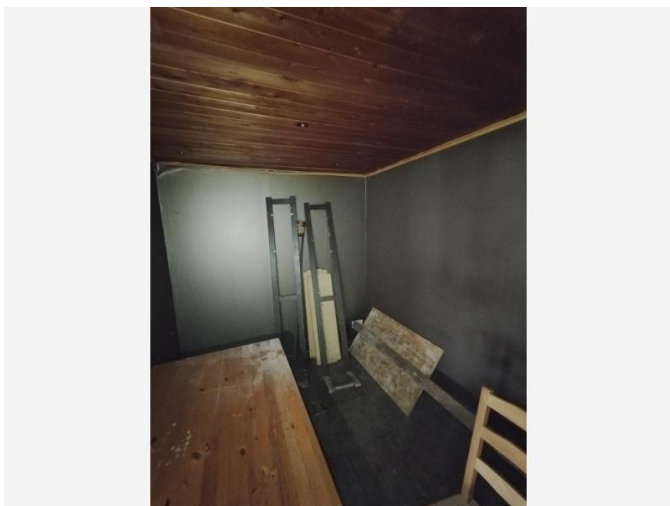
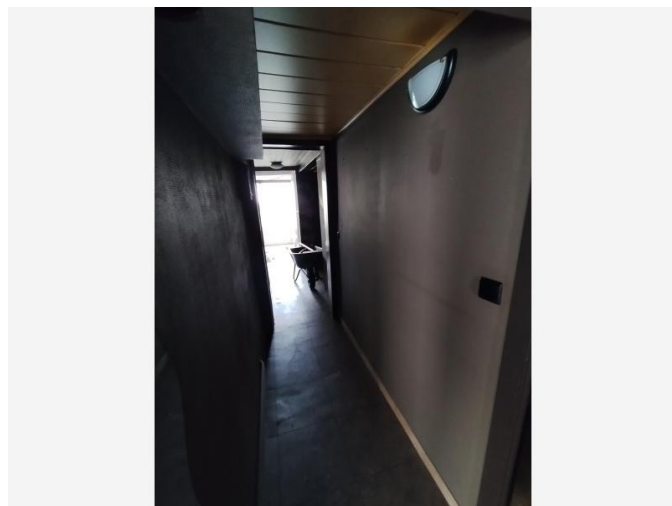
De binnenwanden op het gelijkvloers zijn afgewerkt met valse wanden type gipskarton. Het is niet duidelijk of er pleisterwerk of asbest toepassingen aanwezig zijn achter/op deze valse wanden, het is aangewezen om bijkomend onderzoek uit te voeren bij werken.

Zonder destructieve handeling is het niet mogelijk om na te gaan of er asbesthoudende materialen aanwezig zijn achter de wand afwerking. Als bij sloop of renovatie blijkt dat er achter deze wanden nog pleisterwerk of asbest verdachte toepassingen aanwezig zijn, moet dit bemonsterd worden.

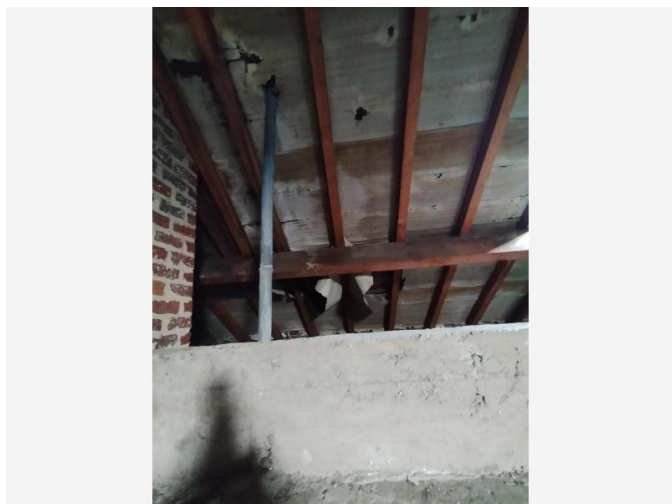
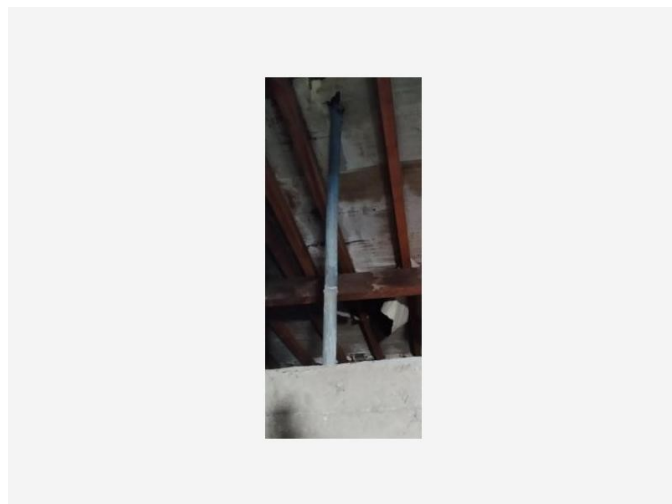
De buis die door de zolder loopt, is een loden buis.

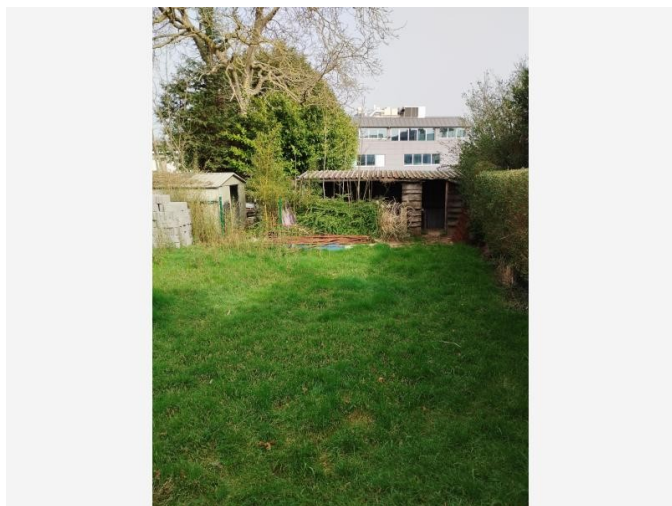
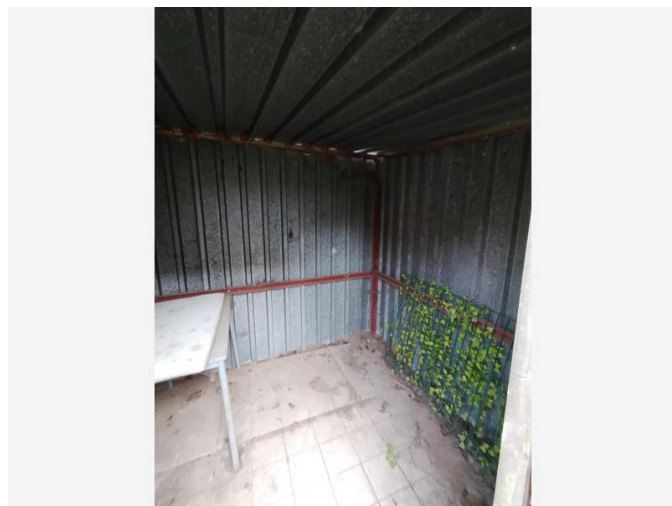
De tuinberging bestaat uit hout en metaalplaten. Er zijn geen asbestverdachte materialen waargenomen.

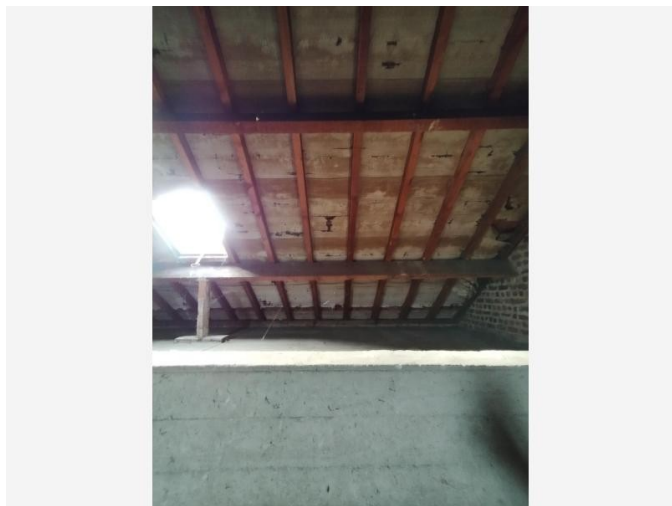
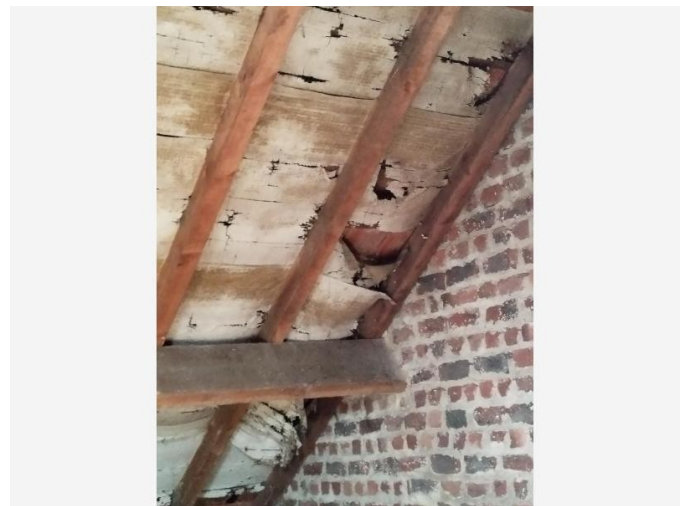
Beschrijving	Notitie	Terug te vinden op plannen
Fiche 19: Niet aanwezig: lift	-	-
Fiche 20: Niet aanwezig: leidingisolatie	-	-
Fiche 21: Onderdak niet aanwezig	Er is enkel een papieren folie te zien als dampscherm.	-
