# Asbestinventarisatetest

Bellestraat 49, 1790 Affligem

Attestnummer : 20260415-000430.000

Uitgegeven op : 15.04.2026

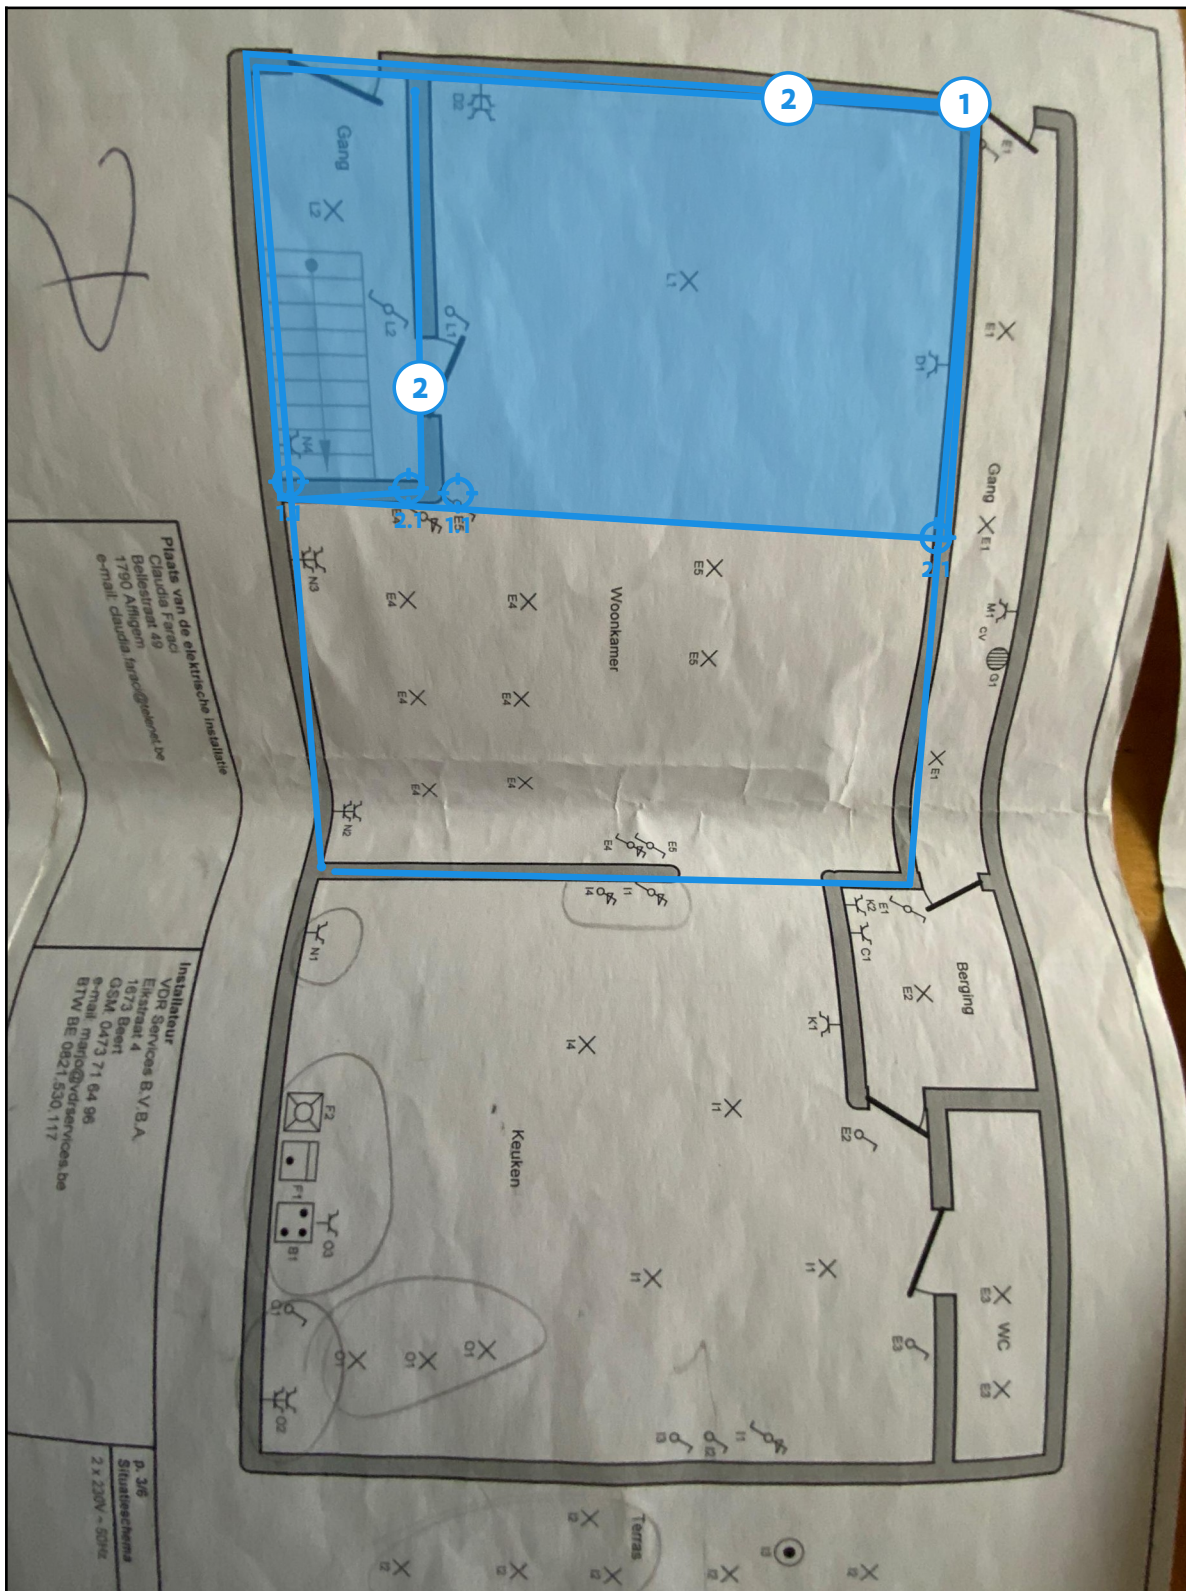
# Plan 1.1: Gelijkvloers

1. Pleisterwerk plafonds	Geen asbest	-
1.1 Code: 10426-pleipla-bel	Mengmonster	-
2. Pleisterwerk wanden	Geen asbest	-
2.1 Code: 10426-Plei-bel	Mengmonster	-

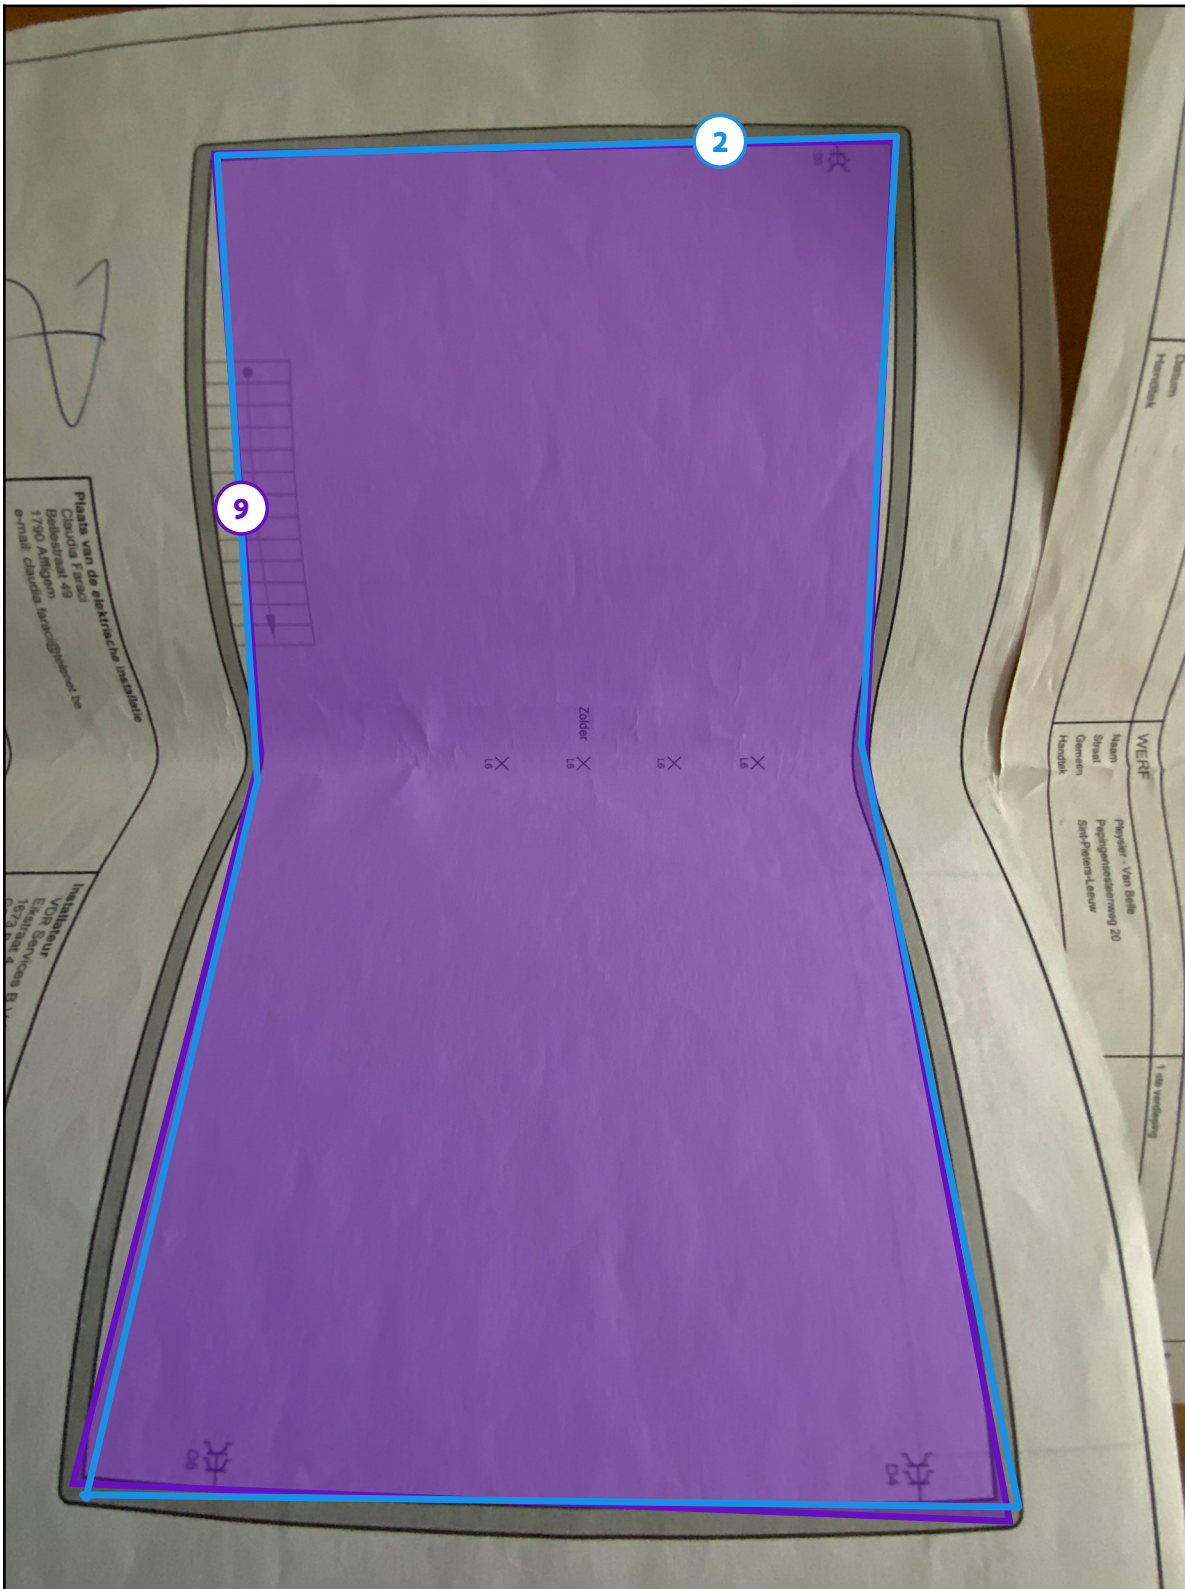
# Plan 1.3: Zolder

2. Pleisterwerk wanden	Geen asbest	-
9. Onderdak (niet aanwezig)	Overige ruimte of materiaal	-

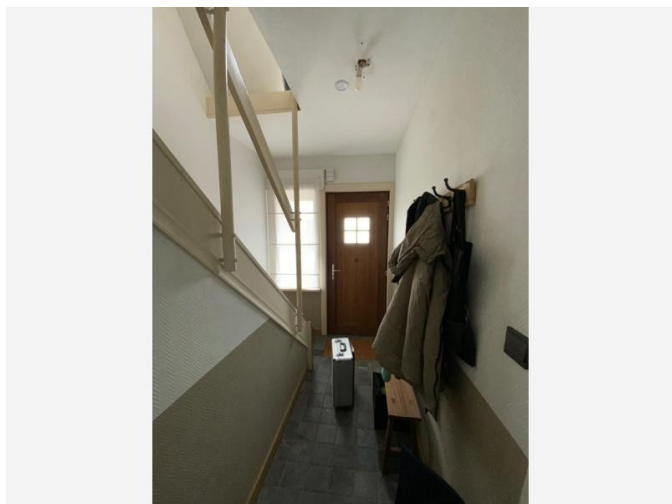
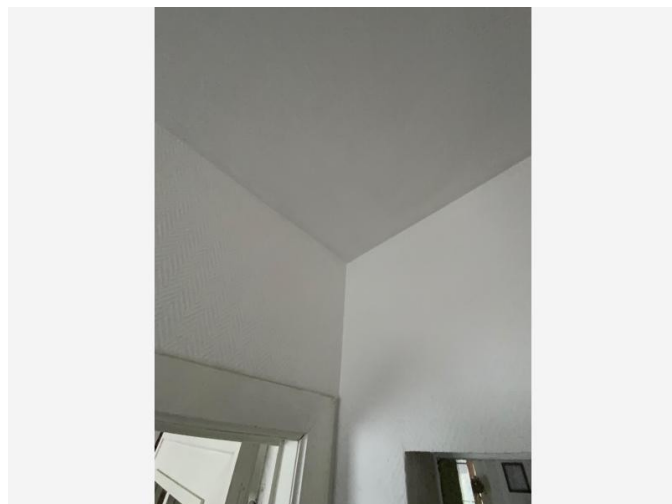
## Conclusie

Geen asbest

#	Type	Referentie	Resultaat
1.1	Mengmonster	10426-pleipla-bel	Geen asbest

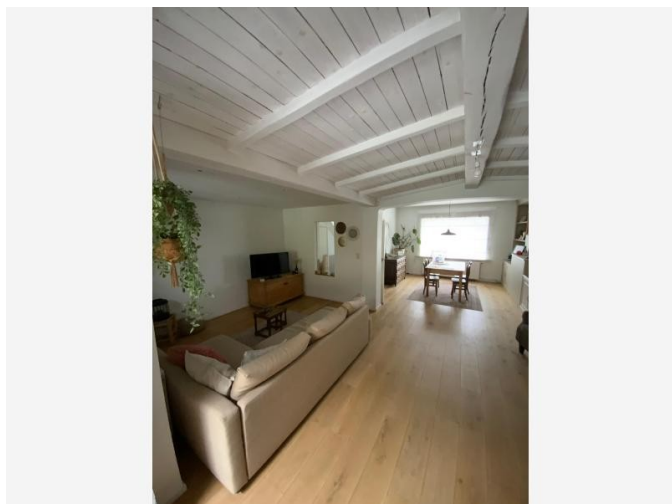
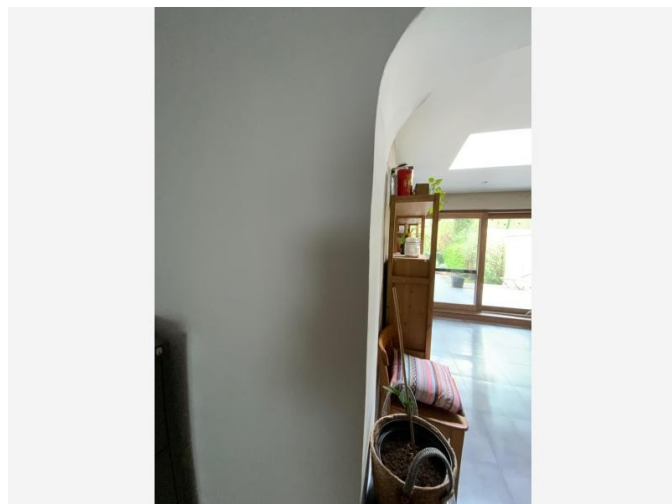
## Fiche 2: Pleisterwerk wanden

### Conclusie

Geen asbest

#	Type	Referentie	Resultaat
2.1	Mengmonster	10426-Plei-bel	Geen asbest
