Asbestinventarisatetest

Justitiestraat 20, 2018 Antwerpen
Gemeenschappelijke delen

Attestnummer : 20251118-000080.000

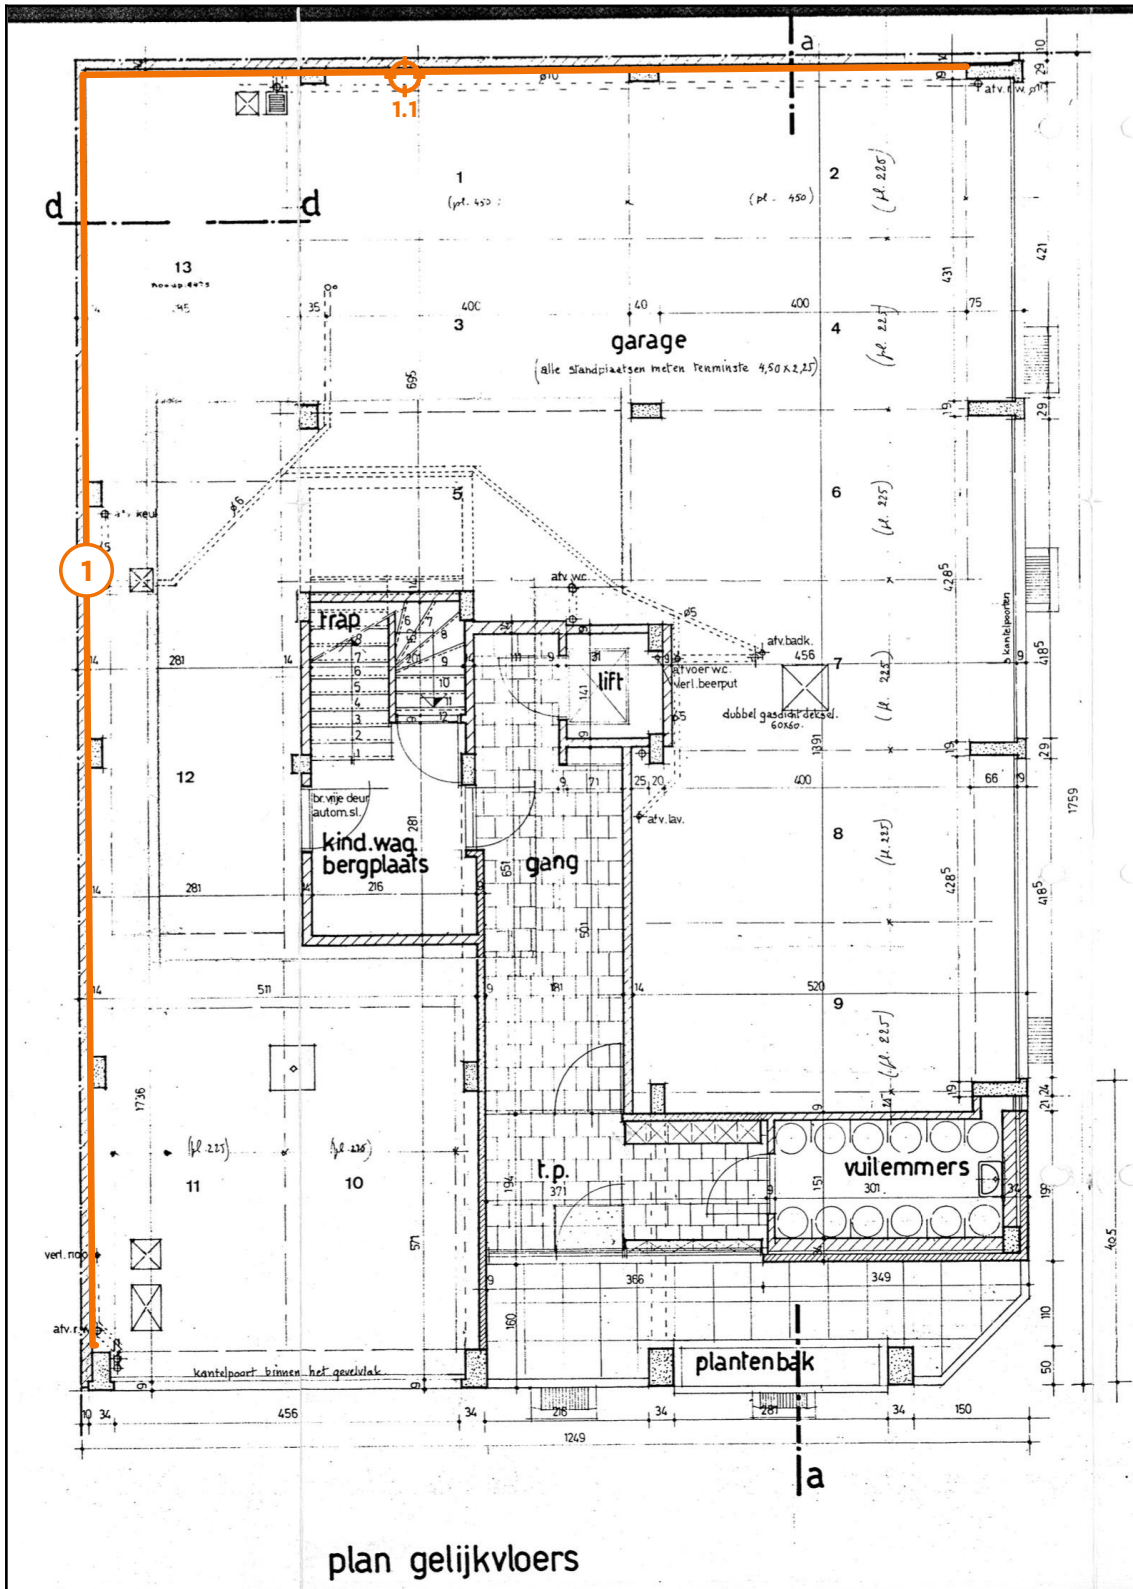
Plan 1.2: Gelijkvloers

1. Wandplaten garages	Asbestmateriaal	Verwijderen
1.1 Code: 003	Puntmonster	-

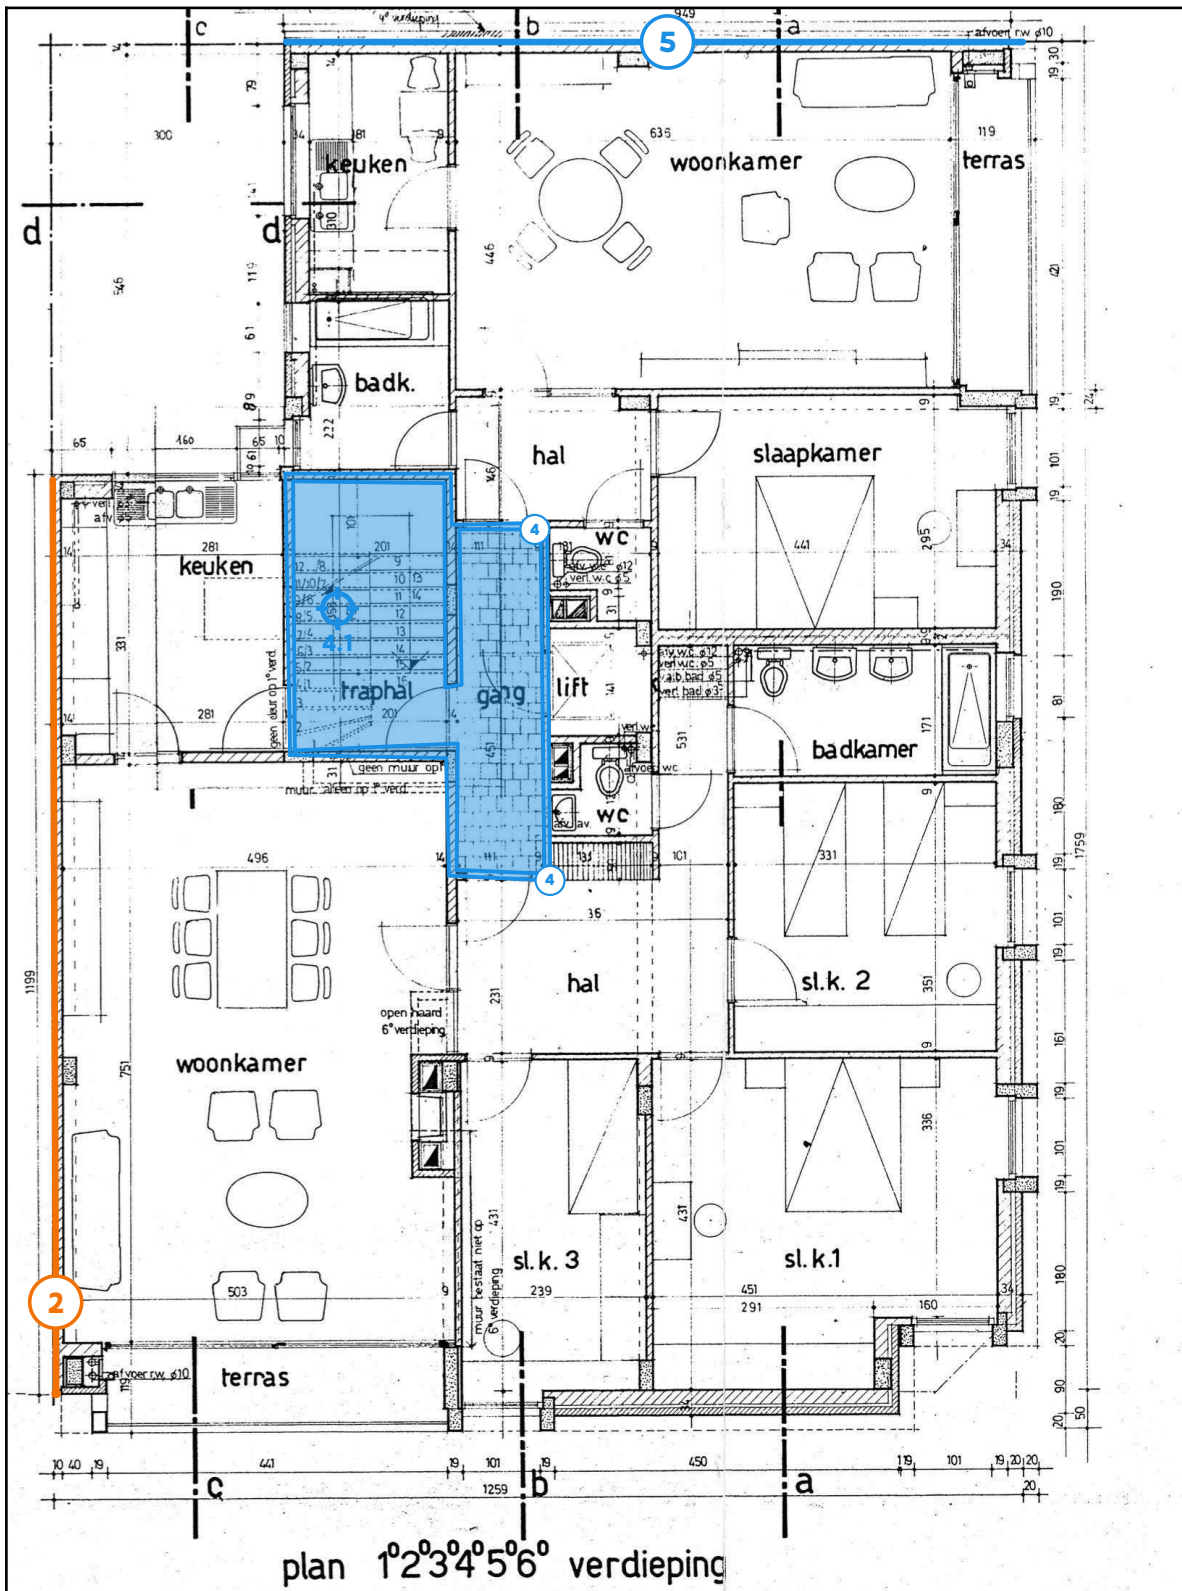
Plan 1.6: Verdiepingen +4

2. Zijgevel - golfplaten	Asbestmateriaal	Verwijderen
4. Pleisterwerk traphal	Geen asbest	-
4.1 Code: 001	Mengmonster	-
5. Gevel met leien	Geen asbest	-

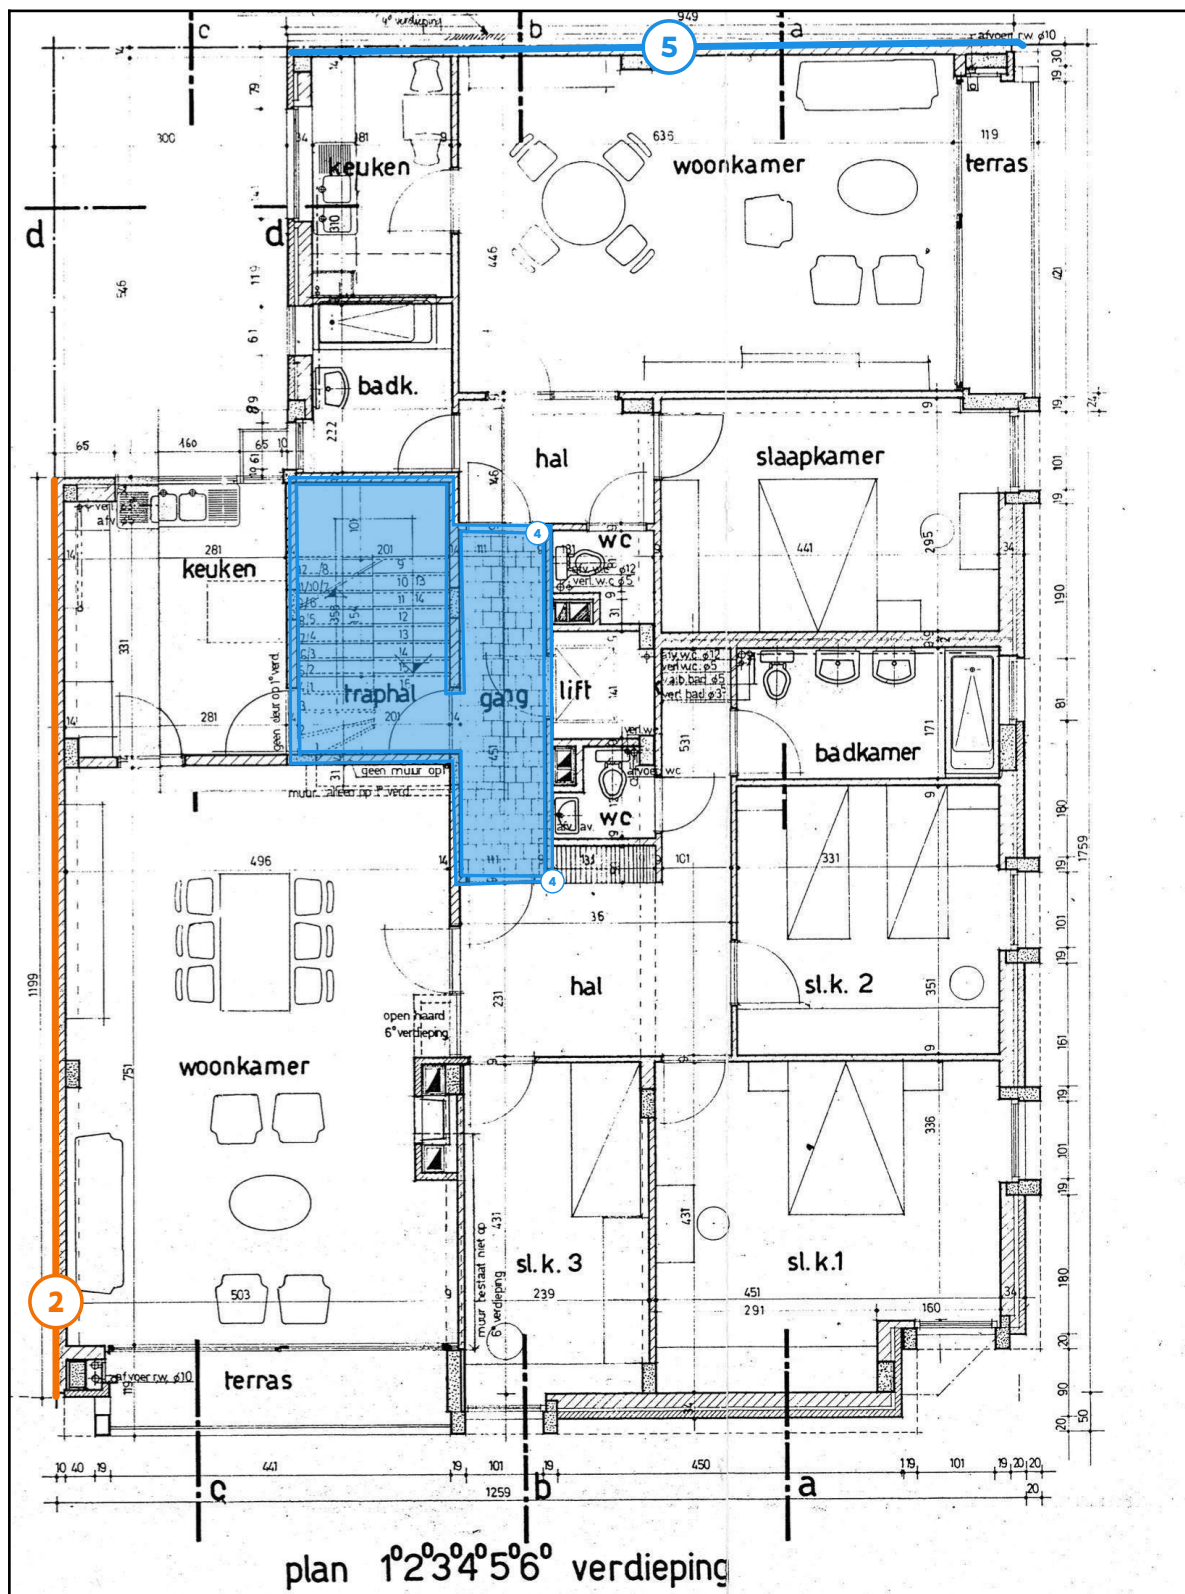
Plan 1.7: Verdiepingen +5

2. Zijgevel - golfplaten	Asbestmateriaal	Verwijderen
4. Pleisterwerk traphal	Geen asbest	-
5. Gevel met leien	Geen asbest	-

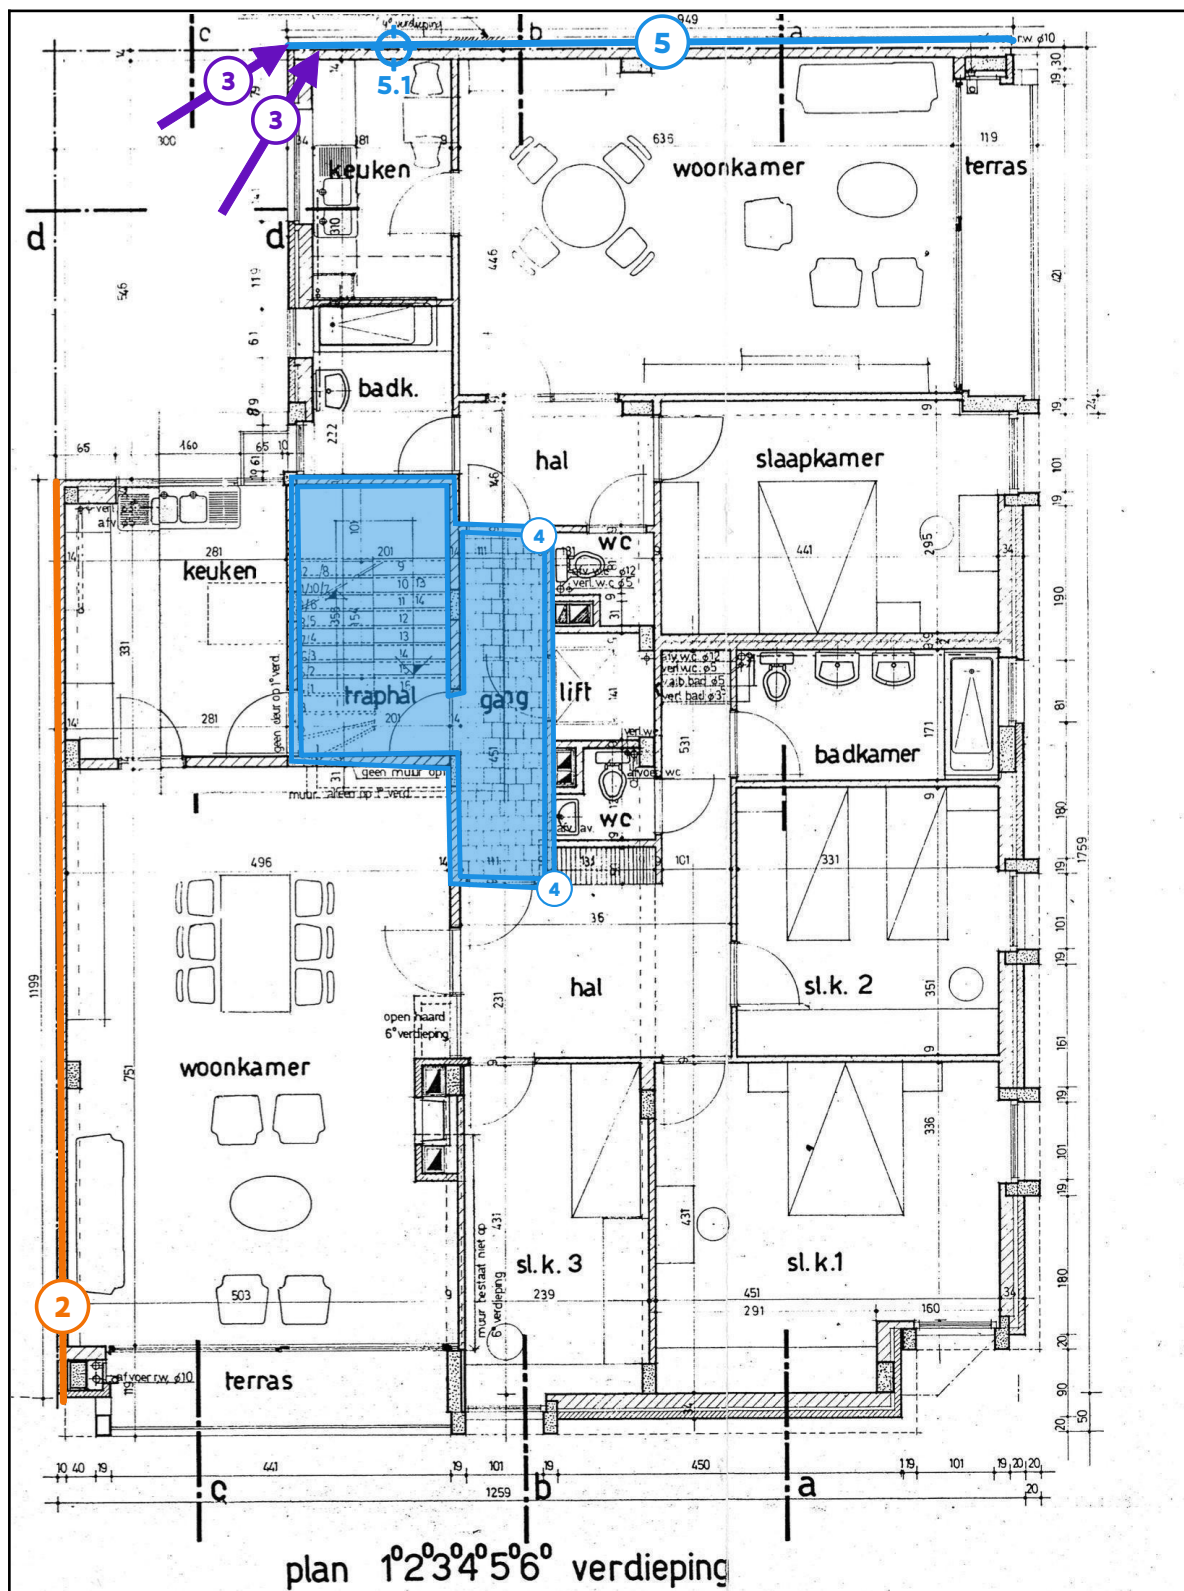
Plan 1.8: Verdiepingen +6

2. Zijgevel - golfplaten	Asbestmateriaal	Verwijderen
3. Schouwen buren	Advies	-
4. Pleisterwerk traphal	Geen asbest	-
5. Gevel met leien	Geen asbest	-
5.1 Code: 002	Puntmonster	-

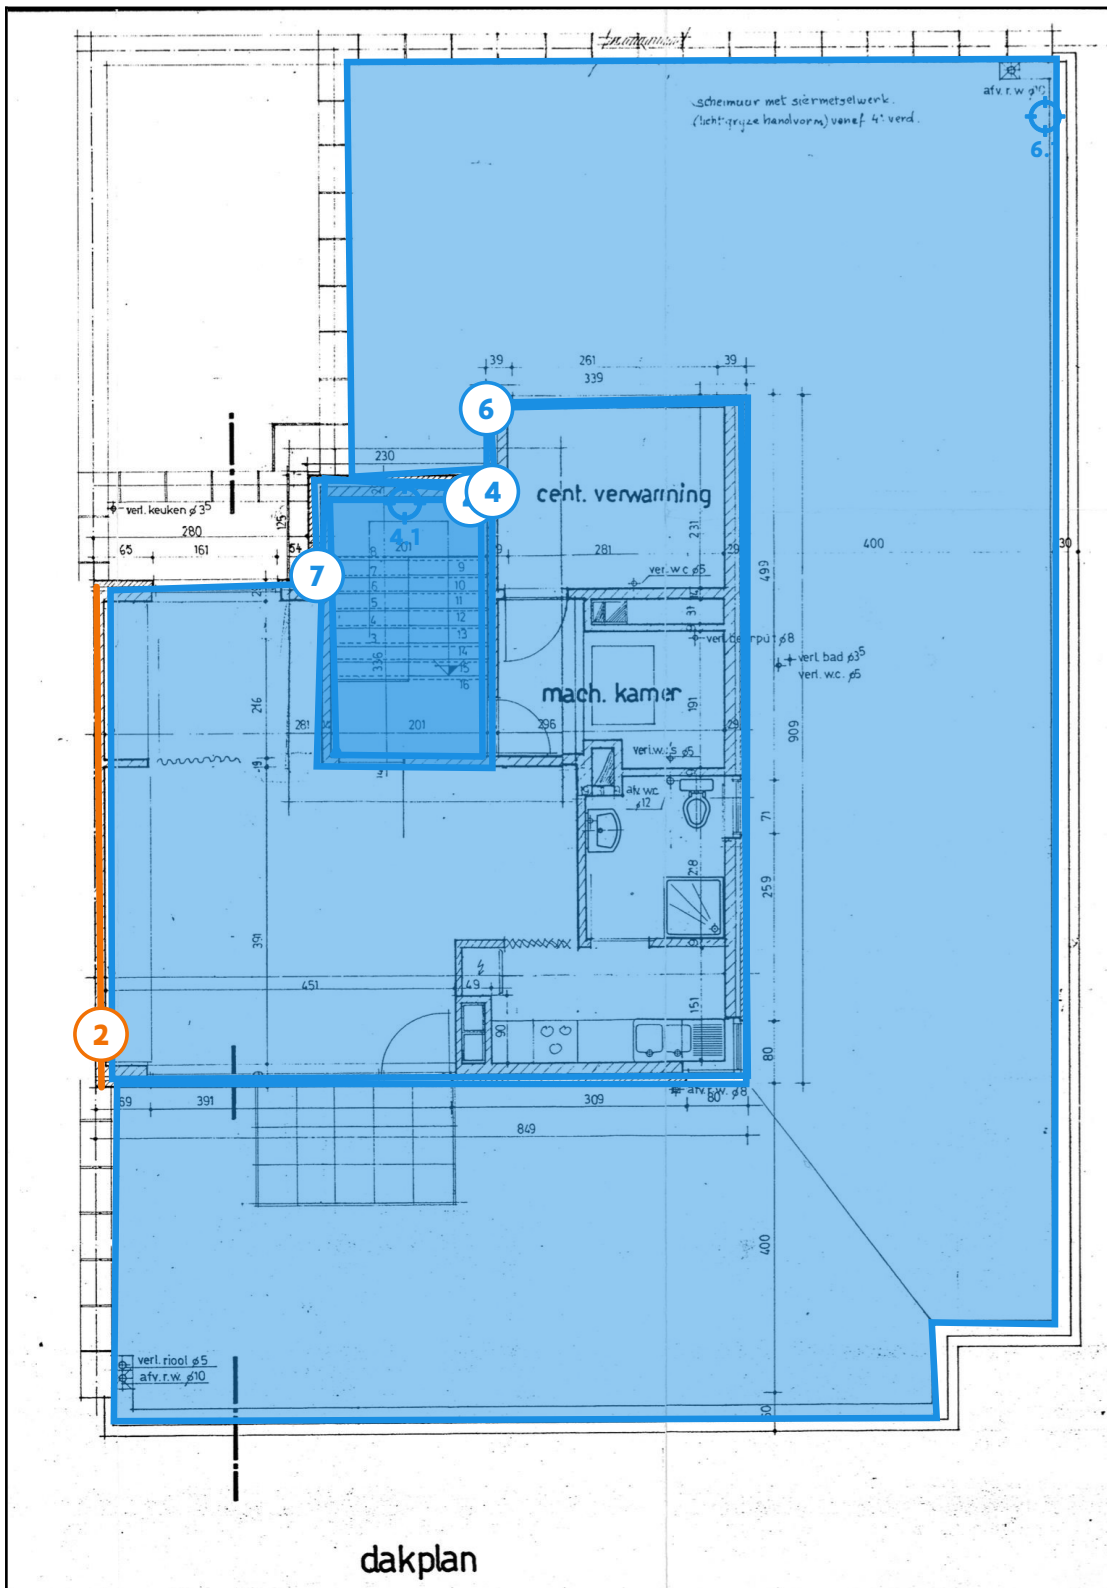
Plan 1.9: Verdieping +7

2. Zijgevel - golfplaten	Asbestmateriaal	Verwijderen
4. Pleisterwerk traphal	Geen asbest	-
4.1 Code: 001	Mengmonster	-
6. Roofing dak +7	Geen asbest	-
6.1 Code: 004	Puntmonster	-
7. Roofing dak +8	Geen asbest	-

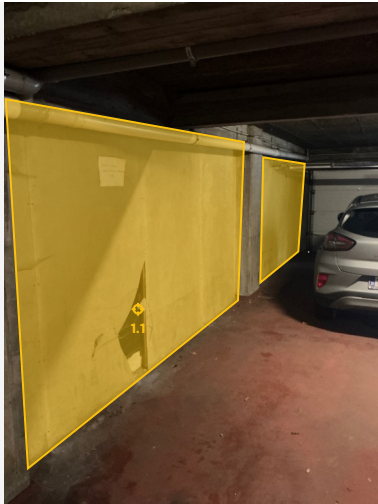
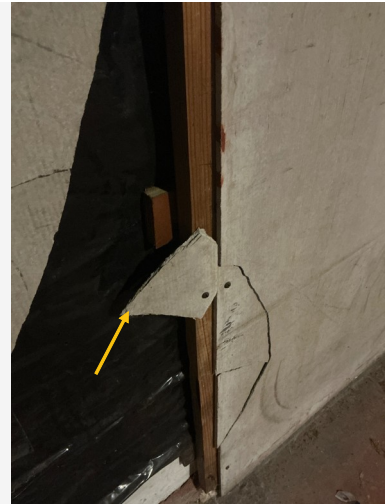
Het asbestmateriaal valt onder de mijlpaal van 2040.

Eindbeoordeling materiaalrisico	Verhoogd materiaalrisico en/of verhoogde kans op vezelvrijgave
---------------------------------	--

Gebondenheid	Categorie 1: hechtgebonden in oorsprong
Asbestsoort (vezeltype)	Alleen chrysotiel
Asbestconcentratie	Laag (< 50%)
Afschermingsgraad van het gehele materiaal	Geheel of deels (ook) vrij aan de binnenlucht
Toestand van het materiaal	Matig beschadigd, matig verweerd

#	Type	Referentie	Resultaat
1.1	Puntmonster	003	Chrysotiel

Beschrijving	Wandplaten garages
Omgeving	Binnen
Primaire drager	Binnenwand
Asbestmateriaal	Plaat, paneel, tablet - Generiek
Bindmiddel van asbestmateriaal	Cement
Gebondenheid op basis van bindmiddel	Hecht
Hoeveelheid (oppervlakte - dikte - aantal)	• 70,00 m ² - 1,00 cm - 1 stuk
Totaal volume	0,70 m ³
Eenvoudig bereikbaar	Ja
Bevestigingswijze	• Geschroefd
Identificatiemethode	Een monstername door de asbestdeskundige met laboanalyse door een asbestlabo.
Destructieve handeling voor identificatie	Nee
Opmerking	De hoeveelheid is een zo nauwkeurig mogelijke opmeting. Hieraan kunnen evenwel geen rechten worden ontleend.

Verwijderen

- Scherm in afwachting van verwijdering het asbestmateriaal af van luchtstromingen en verstoring: bijvoorbeeld door het te verpakken, te fixeren, af te dekken, signalisatie - afbakening aan te brengen, ...
- Verwijder dit asbestmateriaal zo snel mogelijk. Volg de toestand goed op.

- Eenvoudige handelingen: mag via doe-het-zelf of door werknemer(s) met opleidingsattest eenvoudige handelingen
Deze toepassing kan door een aannemer die over een opleidingsattest eenvoudige handelingen beschikt of door een particulier (doe-het-zelf), verwijderd worden indien er geen verhoogd risico op vrijgave van asbestvezels (max. concentratie 0,01 vezels/cm³ - CODEX Art. VI.3-54) ontstaat en de toepassing voorafgaand wordt gefixeerd/bevochtigd; de individuele elementen zonder machinale werktuigen (boormachine, slijpschijf, hogedrukreiniger,...) en zonder breken of gooien een voor een losgemaakt worden; en ten slotte dubbel en luchtdicht verpakt weggevoerd worden naar een erkend afvalpunt (recyclagepark).

- Eenvoudige handelingen: enkel door erkend asbestverwijderaar
Indien bovenstaande criteria worden overschreden:

Deze toepassing kan enkel door een erkende asbestverwijderaar verwijderd worden omdat er hier automatisch een verhoogd risico op vrijgave van asbestvezels (max. concentratie 0,01 vezels/cm³ - CODEX - Art. VI.3-54) ontstaat. (Bron: VLAREM II: 6.4.0.1 par1, par2 en par3). Een erkend asbestverwijderaar moet ingeschakeld worden voor deze toepassingen die niet (kunnen) worden verwijderd door de couveuzemethode, door hermetische zone of door de materialen beschreven in Vlarem II, art. 6.4.0.1 par2. (Bron: Leidraad bij het Inspectieprotocol)

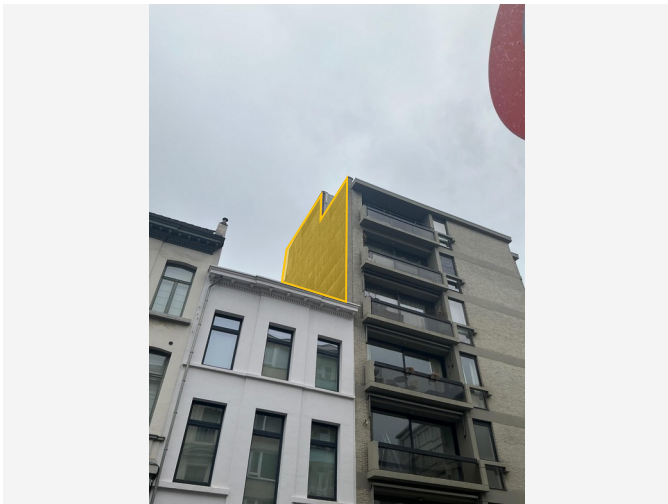
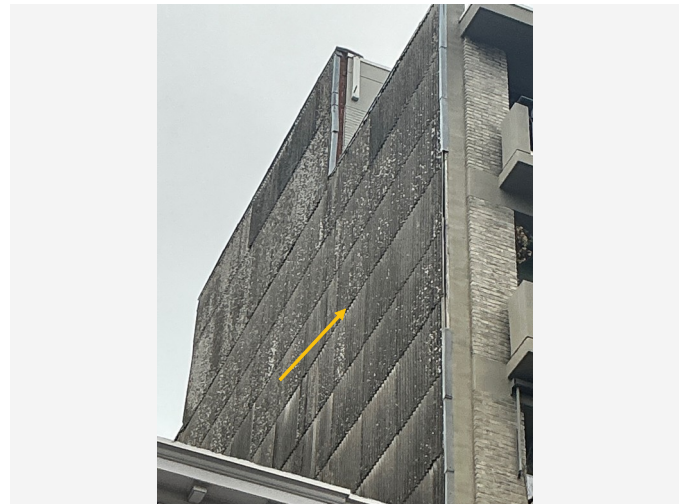
Het asbestmateriaal valt onder de mijlpaal van 2034.

Eindbeoordeling materiaalrisico	Verhoogd materiaalrisico en/of verhoogde kans op vezelvrijgave
---------------------------------	--

Gebondenheid	Categorie 1: hechtgebonden in oorsprong
Asbestsoort (vezeltype)	Crocidoliet aanwezig
Asbestconcentratie	Laag (< 50%)
Afschermingsgraad van het gehele materiaal	Geheel of deels vrij aan de buitenlucht
Toestand van het materiaal	Matig beschadigd, matig verweerd

Beschrijving	Zijgevel - golfplaten
Omgeving	Buiten
Primaire drager	Wand buitenschil
Asbestmateriaal	Dak- en gevelbekleding - Golfplaat
Bindmiddel van asbestmateriaal	Cement
Gebondenheid op basis van bindmiddel	Hecht
Hoeveelheid (oppervlakte - aantal)	<ul style="list-style-type: none">• 140,00 m² - 1 stuk
Totale oppervlakte	140,00 m ²
Eenvoudig bereikbaar	Ja
Bevestigingswijze	<ul style="list-style-type: none">• Geklemd• Geschroefd
Identificatiemethode	De asbestdeskundige beoordeelt het materiaal als asbesthoudend, en dit zonder monsternamen.
Destructieve handeling voor identificatie	Nee
Opmerking	De hoeveelheid is een zo nauwkeurig mogelijke opmeting. Hieraan kunnen evenwel geen rechten worden ontleend.

Verwijderen

- Verwijder dit asbestmateriaal zo snel mogelijk. Volg de toestand goed op.
- Hemelwater dat afspoelt van asbestcement daken of gevels kan asbestdeeltjes bevatten. Gebruik het enkel voor gesloten circuits (bv. spoelen toiletten). Reinig na het vervangen van het dak of de gevel de dakgoten en regenwaterput of -ton om asbesthoudend sediment of slib te verwijderen
- Voer bijkomende staalname(s) uit.

- Eenvoudige handelingen: mag via doe-het-zelf of door werknemer(s) met opleidingsattest eenvoudige handelingen
Deze toepassing kan door een aannemer die over een opleidingsattest eenvoudige handelingen beschikt of door een particulier (doe-het-zelf), verwijderd worden indien er geen verhoogd risico op vrijgave van asbestvezels (max. concentratie 0,01 vezels/cm³ - CODEX Art. VI.3-54) ontstaat en de toepassing voorafgaand wordt gefixeerd/bevochtigd; de individuele elementen zonder machinale werktuigen (boormachine, slijpschijf, hogedrukreiniger,...) en zonder breken of gooien een voor een losgemaakt worden; en ten slotte dubbel en luchtdicht verpakt weggevoerd worden naar een erkend afvalpunt (recyclagepark).

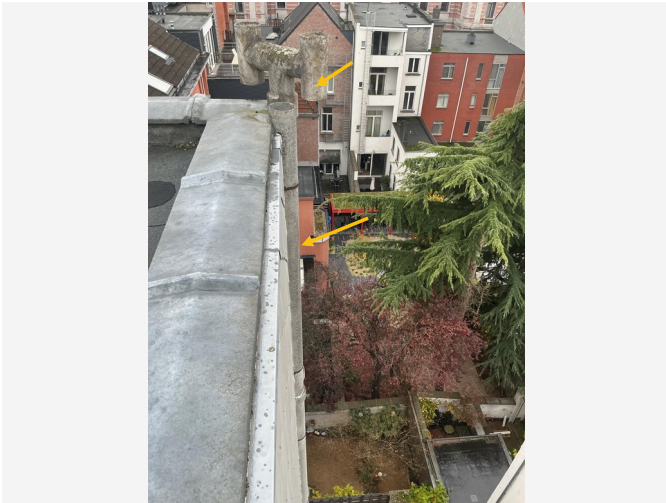
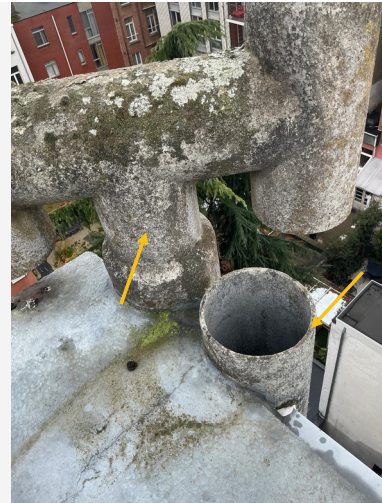
Tegen de gevel van het inspectiegebied bevinden zich 2 schouwen die toebehoort aan het aanpalende perceel. Deze constructie maakt geen deel uit van het inspectiegebied en kon niet worden geïnspecteerd. De schouw is asbestverdacht. Laat dit materiaal onaangeroerd en breng de eigenaar van het aanpalende perceel op de hoogte.

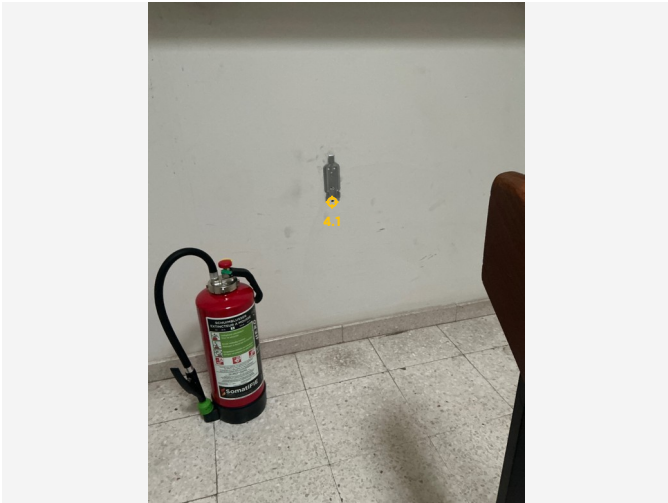
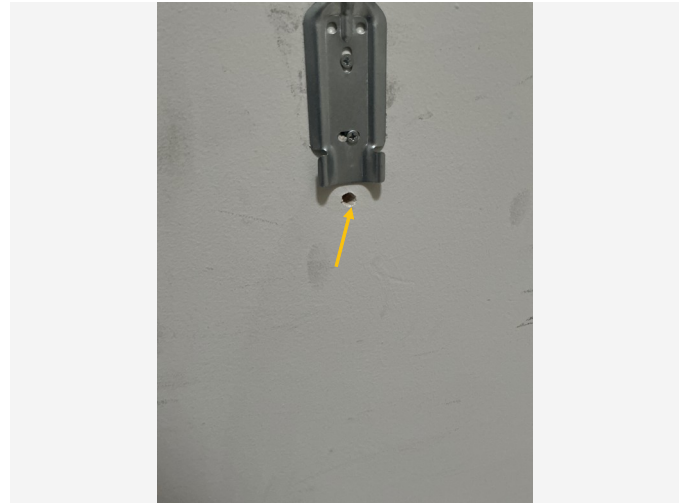
Fiche 4: Pleisterwerk traphal

Geen asbest

#	Type	Referentie	Resultaat
4.1	Mengmonster	001	Geen asbest

Beschrijving	Pleisterwerk traphal
Omgeving	Binnen
Primaire drager	Binnenwand
Bindmiddel van materiaal	Gips - kalk
Gebondenheid op basis van bindmiddel	Niet-hechtgebonden
Hoeveelheid (oppervlakte - dikte - aantal)	• 290,00 m ² - 1,00 cm - 1 stuk
Totaal volume	2,90 m ³
Identificatiemethode	Een monstername door de asbestdeskundige met laboanalyse door een asbestlabo.
Destructieve handeling voor identificatie	Nee
Opmerking	De hoeveelheid is een zo nauwkeurig mogelijke opmeting. Hieraan kunnen evenwel geen rechten worden ontleend. Waar mogelijk, wordt staalname uitgevoerd conform het inspectieprotocol: in een traphal aan de wanden, plafonds en onderzijde van de trap (waar van toepassing).

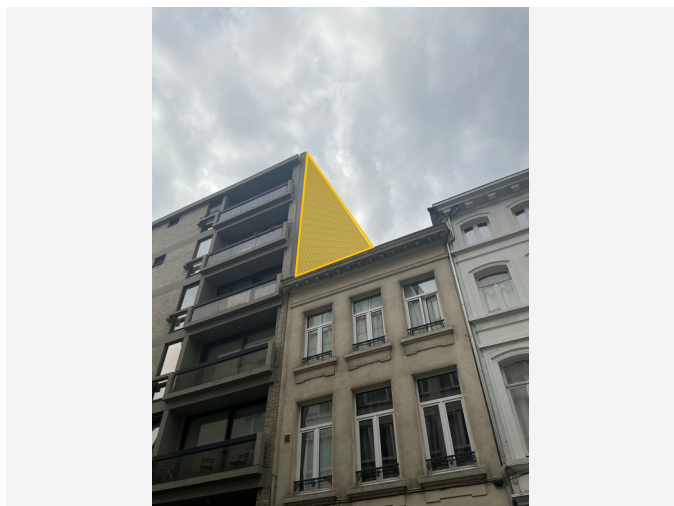
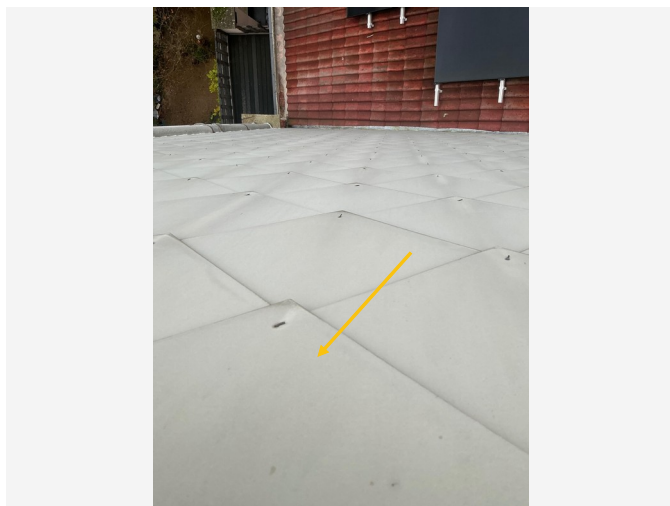
Fiche 5: Gevel met leien

Geen asbest

#	Type	Referentie	Resultaat
5.1	Puntmonster	002	Geen asbest

Beschrijving	Gevel met leien
Omgeving	Buiten
Primaire drager	Wand buitenschil
Bindmiddel van materiaal	Cement
Gebondenheid op basis van bindmiddel	Hecht
Hoeveelheid (oppervlakte - aantal)	• 90,00 m ² - 1 stuk
Totale oppervlakte	90,00 m ²
Identificatiemethode	Een monstername door de asbestdeskundige met laboanalyse door een asbestlabo.
Destructieve handeling voor identificatie	Nee
Opmerking	De hoeveelheid is een zo nauwkeurig mogelijke opmeting. Hieraan kunnen evenwel geen rechten worden ontleend.

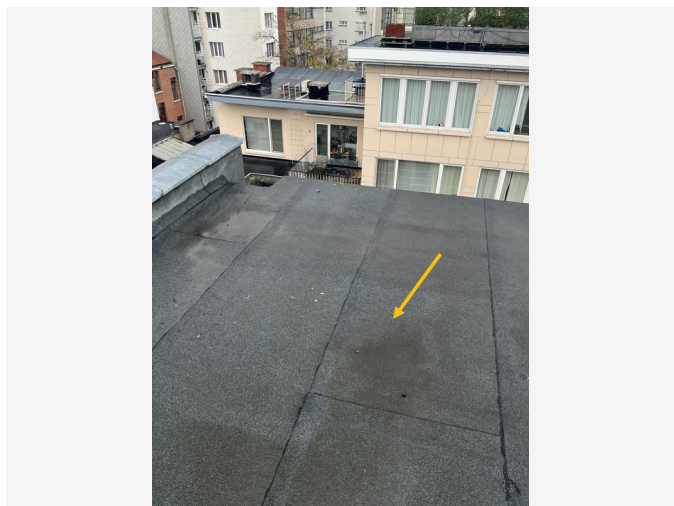
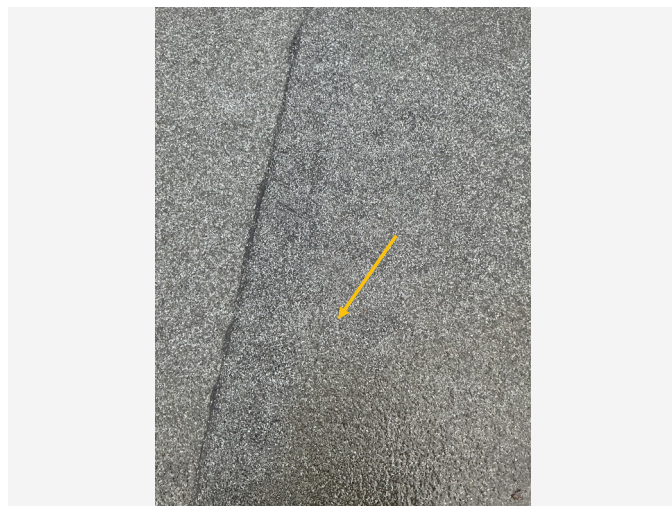
Fiche 6: Roofing dak +7

Geen asbest

#	Type	Referentie	Resultaat
6.1	Puntmonster	004	Geen asbest

Beschrijving	Roofing dak +7
Omgeving	Buiten
Primaire drager	Plat dak
Bindmiddel van materiaal	Bitumen (roofing, teer, asfalt)
Gebondenheid op basis van bindmiddel	Hecht
Hoeveelheid (oppervlakte - aantal)	<ul style="list-style-type: none">• 141,00 m² - 1 stuk
Totale oppervlakte	141,00 m ²
Identificatiemethode	Een monstername door de asbestdeskundige met laboanalyse door een asbestlabo.
Destructieve handeling voor identificatie	Nee
Opmerking	Staalname tot op de eventuele onderliggende lagen is niet mogelijk zonder uitbreiding naar een destructief onderzoek.

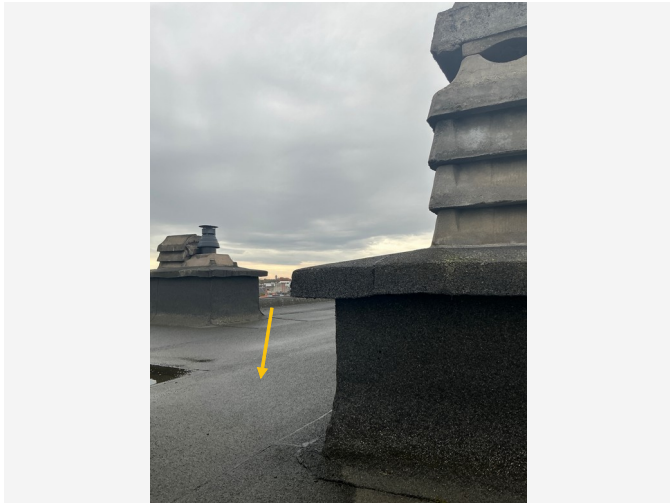
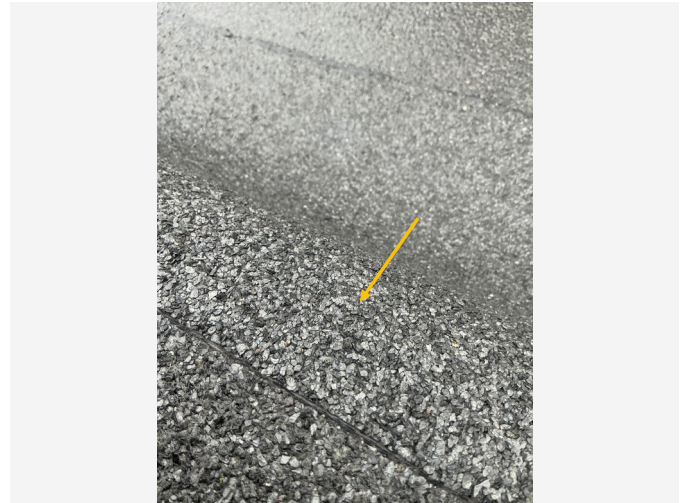
Fiche 7: Roofing dak +8

Geen asbest

Beschrijving	Roofing dak +8
Omgeving	Buiten
Primaire drager	Plat dak
Bindmiddel van materiaal	Bitumen (roofing, teer, asfalt)
Gebondenheid op basis van bindmiddel	Hecht
Hoeveelheid (oppervlakte - aantal)	• 78,00 m ² - 1 stuk
Totale oppervlakte	78,00 m ²
Identificatiemethode	De asbestdeskundige gebruikt een bewijsdocument andere dan een bestaande laboanalyse, met bevestiging door vaststelling en expertise en dit zonder monstername.
Destructieve handeling voor identificatie	Nee
Opmerking	Staalname tot op de eventuele onderliggende lagen is niet mogelijk zonder uitbreiding naar een destructief onderzoek.
