Asbestinventarisatetest

Rhododendronslaan 22, 1950 Kraainem

Attestnummer : 20260219-000352.000

Asbestveilig (maar niet asbestvrij)

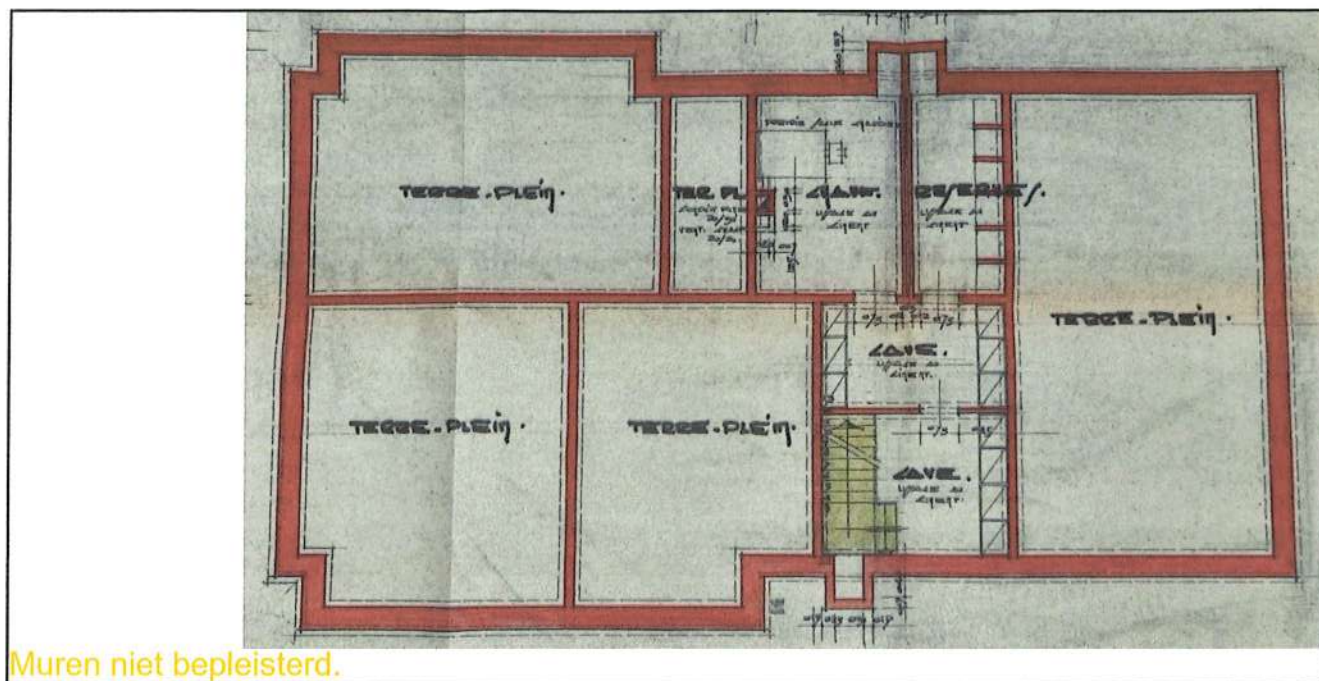
Plan 1.2: Muren kelder

Beschrijving	Type	Actie
1. Muurbezetting	Asbestmateriaal	Zorgvuldig beheren

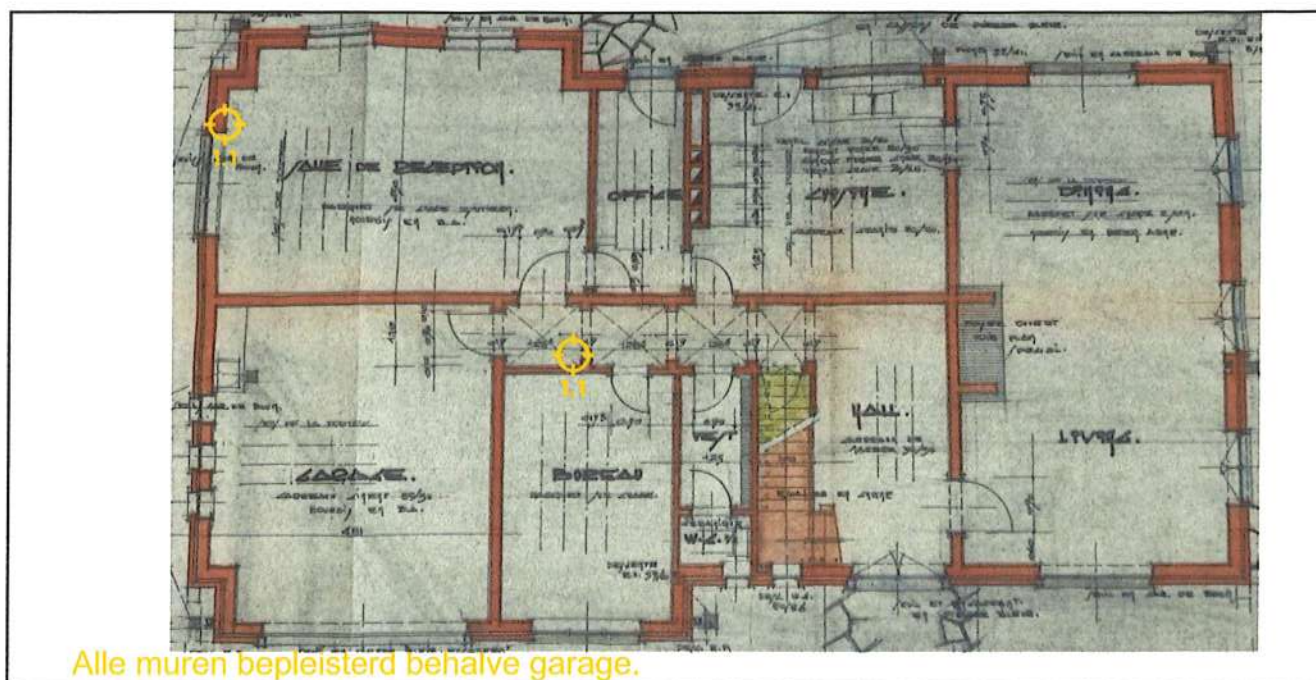
Plan 1.4: Muren gelijkvloers

Beschrijving	Type	Actie
1. Muurbezetting	Asbestmateriaal	Zorgvuldig beheren
1.1 Code: ST01	Mengmonster	-

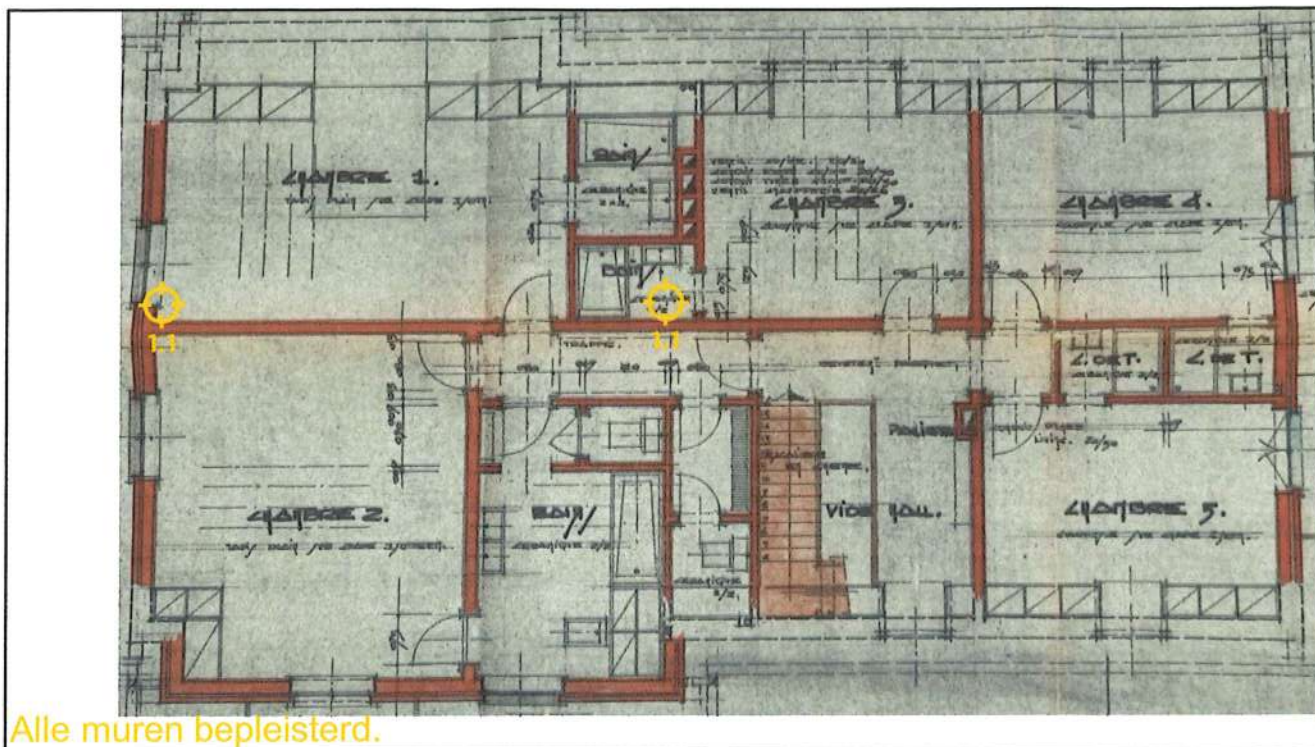
Plan 1.6: Muren 1ste verdiep

Beschrijving	Type	Actie
1. Muurbezetting	Asbestmateriaal	Zorgvuldig beheren
1.1 Code: ST01	Mengmonster	-

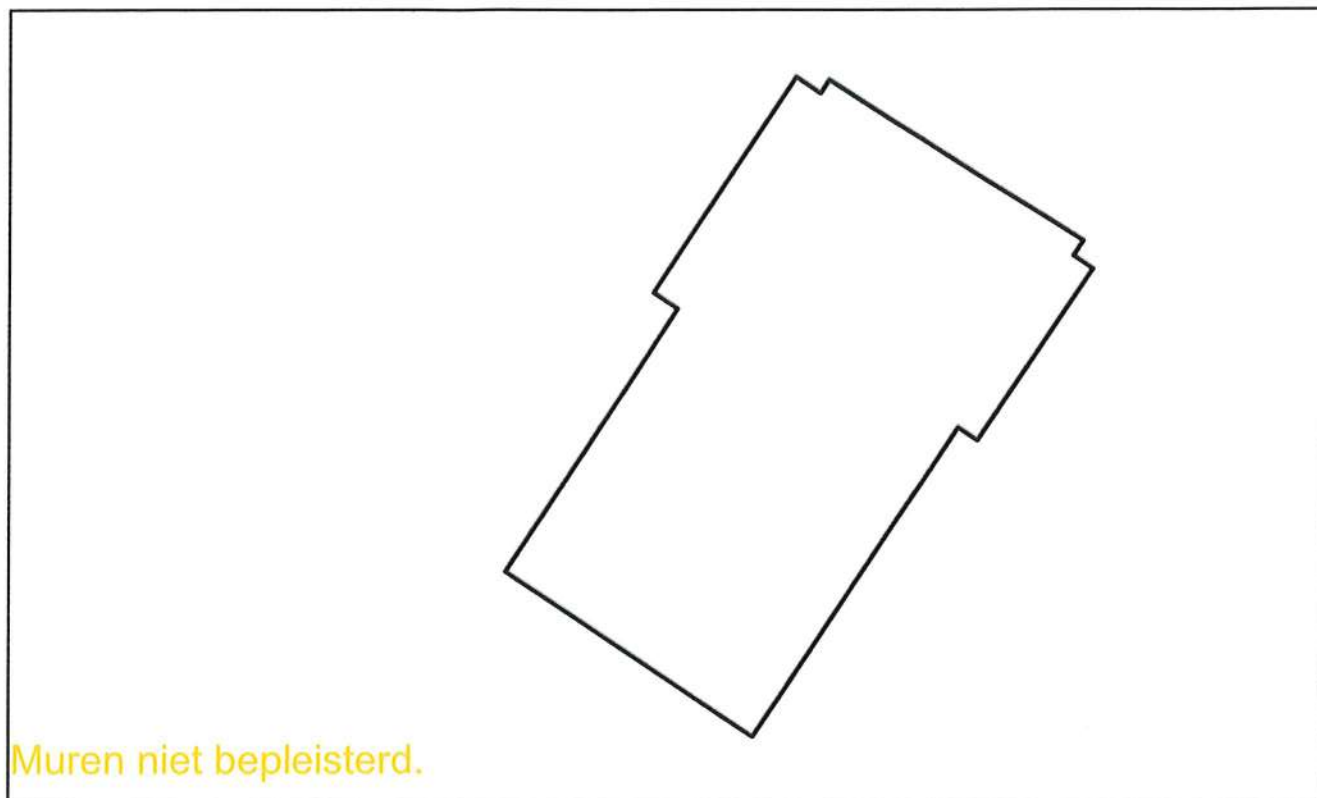
Plan 1.8: Muren zolder

Beschrijving	Type	Actie
1. Muurbezetting	Asbestmateriaal	Zorgvuldig beheren

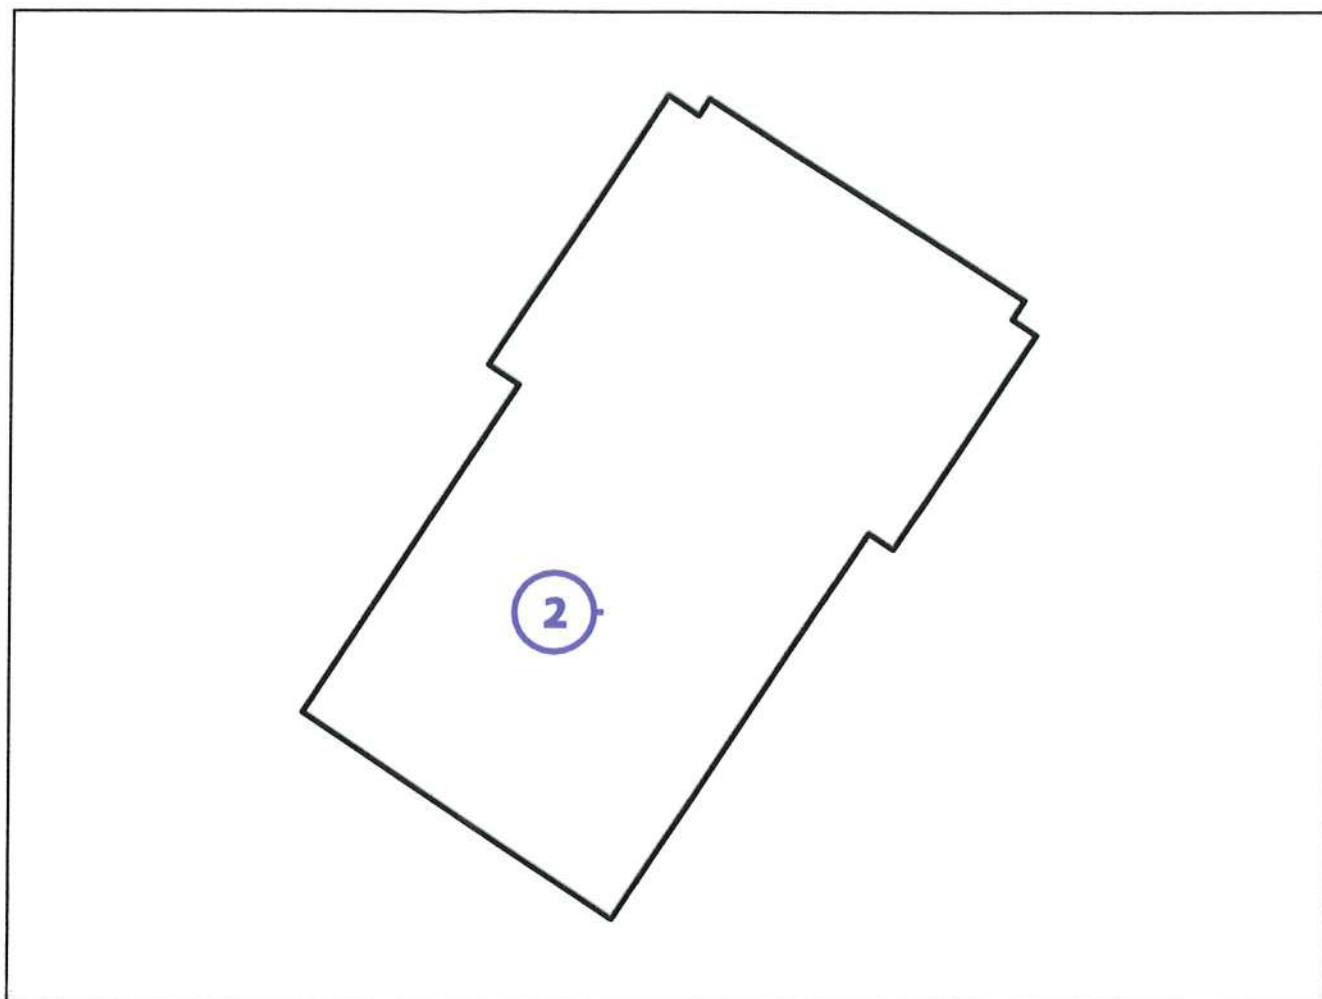
Plan 1.10: Plan dak

Beschrijving	Type	Actie
2. Schoorsteen rookgaskanaal en buitenafwerking schoorsteen.	Beperking	-

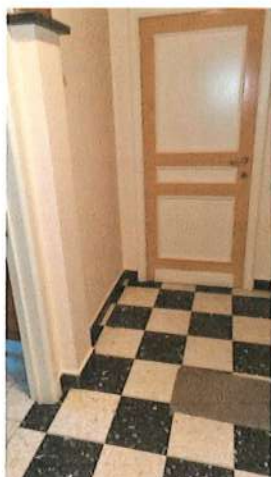
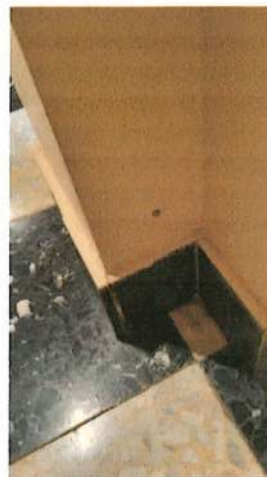
Fiche 1: Muurbezetting

Asbestmateriaal

Het asbestmateriaal valt onder de mijlpaal van 2040.

Eindbeoordeling materiaalrisico	Zeer laag materiaalrisico en/of zeer lage kans op vezelvrijgave
---------------------------------	---

Gebondenheid	Categorie 2: niet-hechtgebonden met matrix
Asbestsoort (vezeltype)	Alleen chrysotiel
Asbestconcentratie	Laag (< 50%)
Afschermingsgraad van het gehele materiaal	Niet stootvaste afscherming
Toestand van het materiaal	Onbeschadigd, niet verweerd

#	Type	Referentie	Resultaat
1.1	Mengmonster	ST01	Chrysotiel

Zorgvuldig beheren

- Zorg voor een veilig beheer. Vermijd het beschadigen van het asbestmateriaal. Controleer de toestand jaarlijks op wijzigingen.
- Verwijder dit asbestmateriaal zo snel mogelijk. Volg de toestand goed op.

- Hermetische zone (erkend asbestverwijderaar)
Deze toepassing mag uitsluitend door een erkende asbestverwijderaar via de methodiek van hermetische zone verwijderd worden omdat verwijdering via de methodiek van eenvoudige handelingen en/of couveusezakmethode niet toegelaten is. De verwijdering leidt automatisch tot een verhoogd risico op vrijgave van asbestvezels (maximale concentratie 0,01 vezels/cm - CODEX Art. VI.3-54). (Bron: CODEX - Art. VI.3-61.- par 1.).

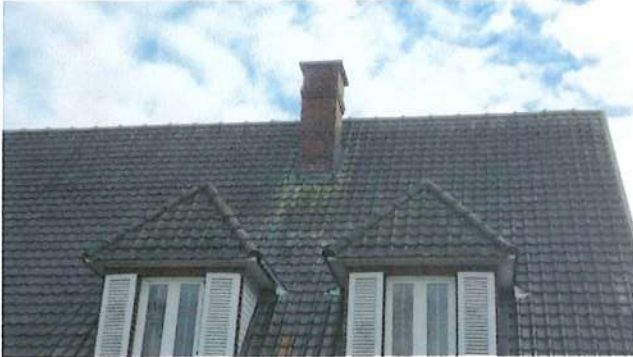
Fiche 2: Schoorsteen rookgaskanaal en buitenafwerking schoorsteen.

Tijdelijke beperking

Reden: Het te onderzoeken materiaal situeert zich hoger dan 3,50 m te rekenen vanaf een veilige ondergrond

Uitleg van de asbestdeskundige: Het rookgaskanaal en de buitenafwerking zijn niet beoordeeld. Aan de buitenzijde is het hoger dan 3,5 meter om de schoorsteen te inspecteren. Het is niet zichtbaar of er een asbestverdacht rookgaskanaal aanwezig is in de schoorsteen en aan de buitenzijde. Conform ons inspectieprotocol mogen wij een beperking inroepen voor hoogtes hoger dan 3,5 m. Indien men dit wil laten onderzoeken, dient er een nieuwe afspraak gemaakt te worden en moet er een hoogtewerker voorzien worden, evenals iemand die bevoegd is om deze te bedienen en eventueel een techniker die de al dan niet aanwezige schouwhoed kan afnemen en weer terugplaatsen.

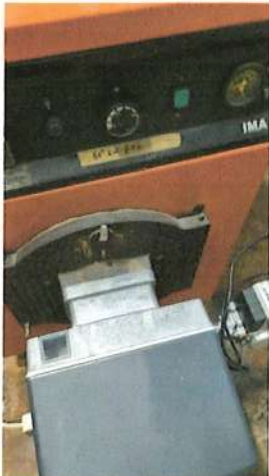
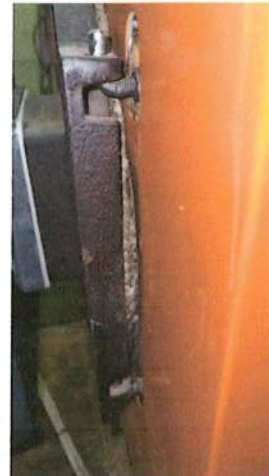
Fiche 3: CV ketel

Geen asbest

#	Type	Referentie	Resultaat
3.1	Puntmonster	ST08	Geen asbest

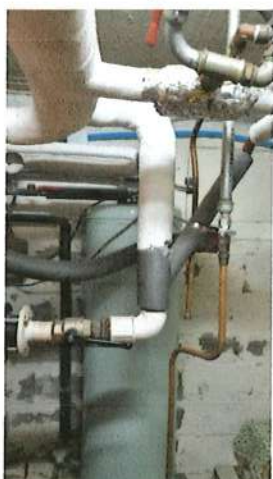
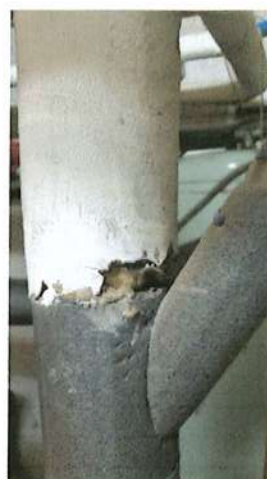
Fiche 4: Cv leiding kelder

Geen asbest

#	Type	Referentie	Resultaat
4.1	Mengmonster	ST03	Geen asbest
4.2	Mengmonster	ST04	Geen asbest
4.3	Mengmonster	ST05	Geen asbest
4.4	Mengmonster	ST06	Geen asbest

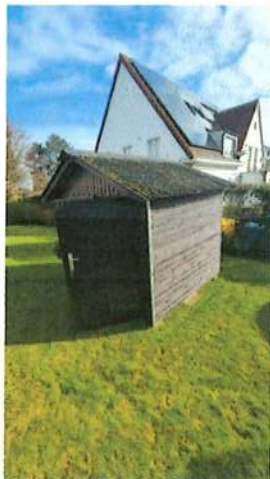
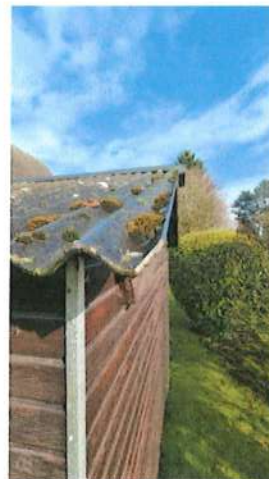
Fiche 5: Golfplaten dak tuinhuis

Geen asbest

#	Type	Referentie	Resultaat
5.1	Puntmonster	ST07	Geen asbest

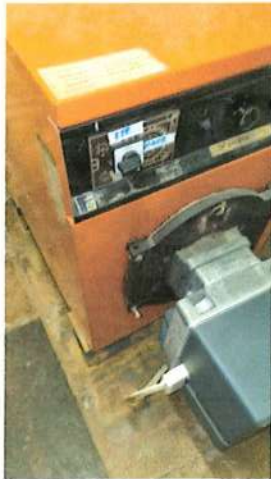
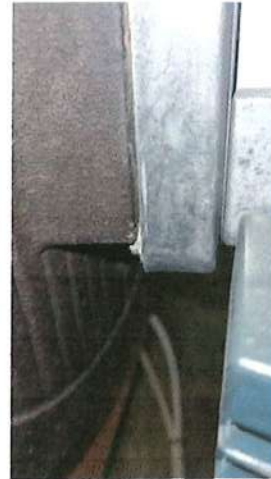
Fiche 6: CV ketel

Geen asbest

#	Type	Referentie	Resultaat
6.1	Kleefmonster	ST09	Geen asbest

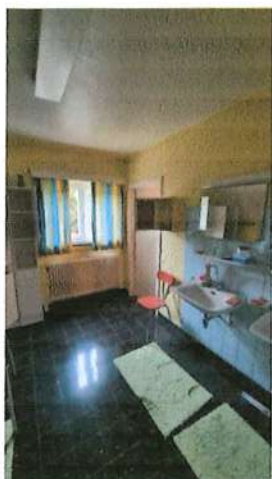
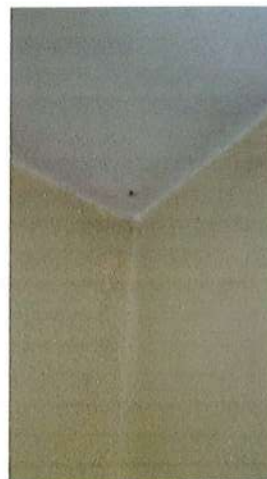
Fiche 7: Plafondbezetting

Geen asbest

#	Type	Referentie	Resultaat
7.1	Mengmonster	ST02	Geen asbest
