Asbestinventarisatetest

Voort 16, 2328 Hoogstraten

Attestnummer : 20260404-000111.000

Niet-asbestveilig

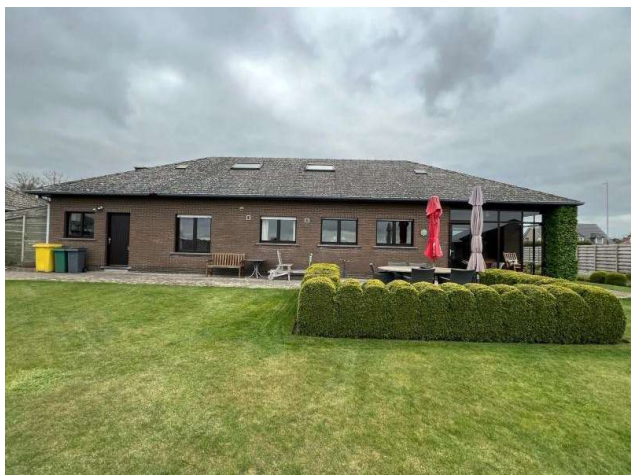
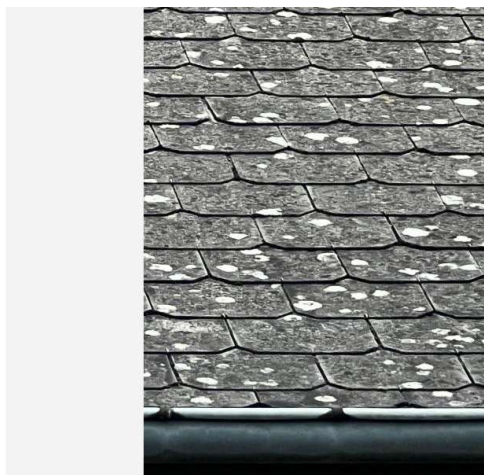
Het asbestmateriaal valt onder de mijlpaal van 2034.

Eindbeoordeling materiaalarisico	Verhoogd materiaalarisico en/of verhoogde kans op vezelvrijgave
Opmerking	Wij weerhouden de toestand "matig beschadigd, matig verweerd" omwille van de aanwezigheid van korstmos.

Gebondenheid	Categorie 1: hechtgebonden in oorsprong
Asbestsoort (vezeltype)	Alleen chrysotiel aanwezig
Asbestconcentratie	Laag (< 50%)
Afschermingsgraad van het gehele materiaal	Geheel of deels vrij aan de buitenlucht, maar geen contact met binnenlucht
Toestand van het materiaal	Matig beschadigd, matig verweerd

#	Type	Referentie	Resultaat
1.1	Puntmonster	MM01 deel 1	Chrysotiel

Beschrijving	Dak bestaande uit leien
Omgeving	Buiten
Primaire drager	Schuin dak
Asbestmateriaal	Dak- en gevelbekleding - Lei, shingle
Bindmiddel van asbestmateriaal	Cement
Gebondenheid op basis van bindmiddel	Hecht
Hoeveelheid (oppervlakte - aantal)	<ul style="list-style-type: none">• 250,00 m² - 1 stuk
Totale oppervlakte	250,00 m ²
Eenvoudig bereikbaar	Ja
Bevestigingswijze	<ul style="list-style-type: none">• Geklemd• Genageld, geniet
Identificatiemethode	Een monstername door de asbestdeskundige met laboanalyse door een asbestlabo.
Destructieve handeling voor identificatie	Nee
Opmerking	Het dak van de woning bestaat uit leien. Wij gaan over tot staalname voor verder onderzoek. De hoeveelheid is een zo nauwkeurig mogelijke opmeting. Hieraan kunnen evenwel geen rechten worden ontleend.

Verwijderen

- Verwijder dit asbestmateriaal zo snel mogelijk. Volg de toestand goed op.
- Hemelwater dat afspoelt van asbestcement daken of gevels kan asbestdeeltjes bevatten. Gebruik het enkel voor gesloten circuits (bv. spoelen toiletten). Reinig na het vervangen van het dak of de gevel de dakgoten en regenwaterput of -ton om asbesthoudend sediment of slib te verwijderen

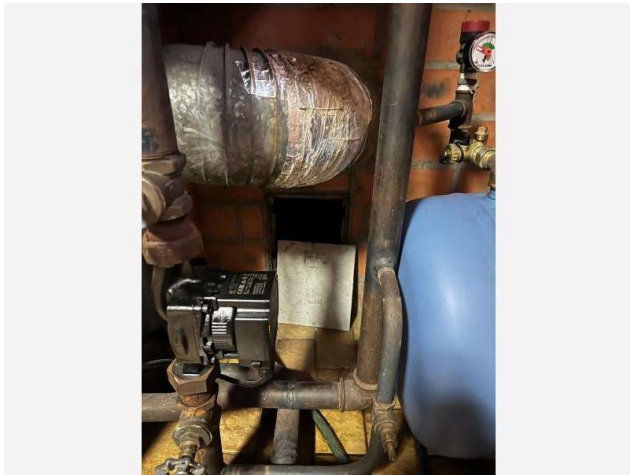
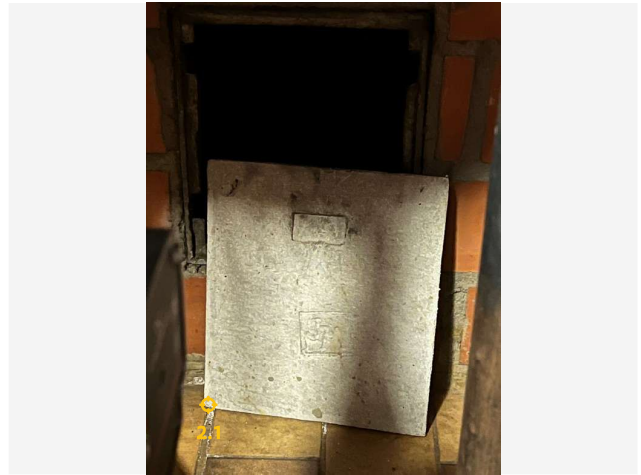
Het asbestmateriaal valt onder de mijlpaal van 2040.

Eindbeoordeling materiaalisico	Laag materiaalisico en/of verlaagde kans op vezelvrijgave
--------------------------------	---

#	Type	Referentie	Resultaat
2.1	Puntmonster	MM05	Chrysotiel

Beschrijving	Roetluik
Omgeving	Binnen
Primaire drager	HVAC infrastructuur en uitrusting
Asbestmateriaal	Plaat, paneel, tablet - Generiek
Bindmiddel van asbestmateriaal	Cement
Gebondenheid op basis van bindmiddel	Hecht
Hoeveelheid (oppervlakte - dikte - aantal)	• 0,20 m ² - 1,00 cm - 1 stuk
Totaal volume	0,002 m ³
Eenvoudig bereikbaar	Ja
Bevestigingswijze	• Geklemd
Identificatiemethode	Een monstername door de asbestdeskundige met laboanalyse door een asbestlabo.
Destructieve handeling voor identificatie	Nee
Opmerking	Achter de stookketel treffen wij in de schouw een roetluik aan. Wij gaan over tot staalname voor verder onderzoek. De hoeveelheid is een zo nauwkeurig mogelijke opmeting. Hieraan kunnen evenwel geen rechten worden ontleend.

Zorgvuldig beheren

- Zorg voor een veilig beheer. Vermijd het beschadigen van het asbestmateriaal. Controleer de toestand jaarlijks op wijzigingen.

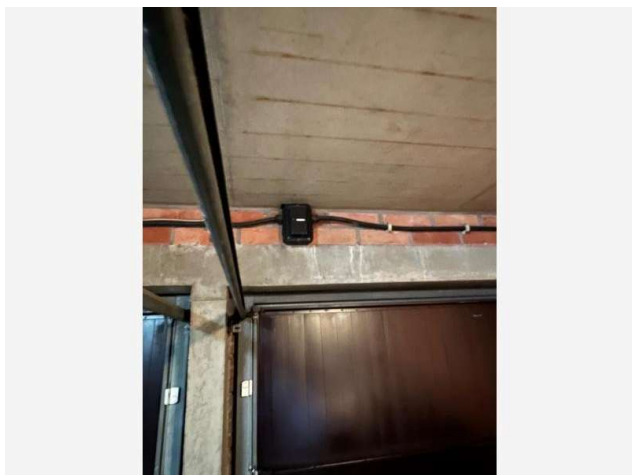
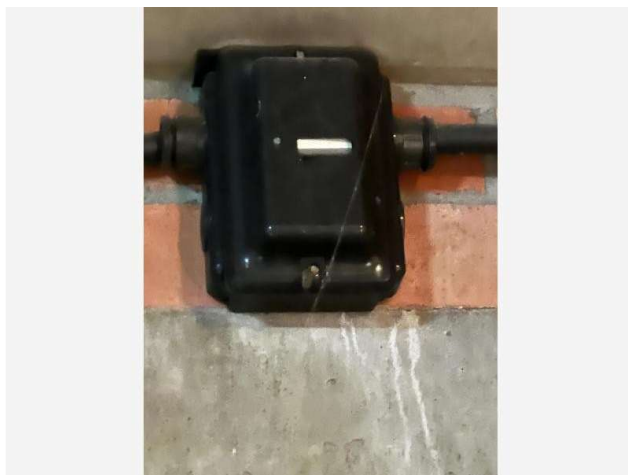
Het asbestmateriaal valt onder de mijlpaal van 2040.

Laag materiaalrisico en/of verlaagde kans op vezelvrijgave

Gebondenheid	Categorie 1: hechtgebonden in oorsprong
Asbestsoort (vezeltype)	Crocidoliet aanwezig
Asbestconcentratie	Laag (< 50%)
Afschermingsgraad van het gehele materiaal	Geheel of deels vrij aan de binnenlucht, maar geen contact met binnenluchtstromen
Toestand van het materiaal	Onbeschadigd, niet verweerd

Beschrijving	Bakeliet schakelkast
Omgeving	Binnen
Primaire drager	Communicatie en elektrische infrastructuur en uitrusting
Asbestmateriaal	Plaat, paneel, tablet - Type Bakeliet
Bindmiddel van asbestmateriaal	Kunststof of -hars
Gebondenheid op basis van bindmiddel	Hecht
Hoeveelheid (oppervlakte - dikte - aantal)	<ul style="list-style-type: none"> • 0,10 m² - 1,00 cm - 1 stuk
Totaal volume	0,001 m ³
Eenvoudig bereikbaar	Ja
Bevestigingswijze	<ul style="list-style-type: none"> • Geschroefd
Identificatiemethode	<p>De asbestdeskundige beoordeelt het materiaal als asbestverdacht en dus asbesthoudend, en dit zonder monstername.</p> <p>Motivatie: De monstername brengt andere schade aan dan schade die inherent is aan de monstername.</p>
Destructieve handeling voor identificatie	Nee
Opmerking	In de garage treffen wij en bakelieten schakeldoos aan. De hoeveelheid is een zo nauwkeurig mogelijke opmeting. Hieraan kunnen evenwel geen rechten worden ontleend.

Zorgvuldig beheren

- Zorg voor een veilig beheer. Vermijd het beschadigen van het asbestmateriaal. Controleer de toestand jaarlijks op wijzigingen.
- Voer bijkomende staalname(s) uit.

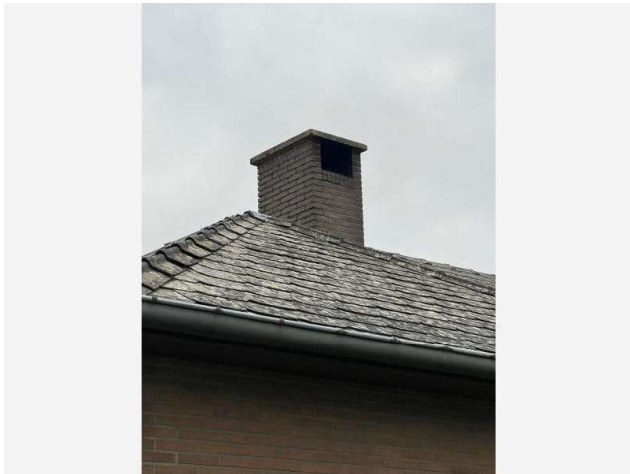
Situeringsfoto

Tijdelijke beperking

Reden: Het te onderzoeken materiaal situeert zich hoger dan 3,50 m te rekenen vanaf een veilige ondergrond

Uitleg van de asbestdeskundige: De schouwen bevatten binnenin mogelijk een asbestcement rookgaskanaal. Laat dit onderzoeken bij eventuele werken.

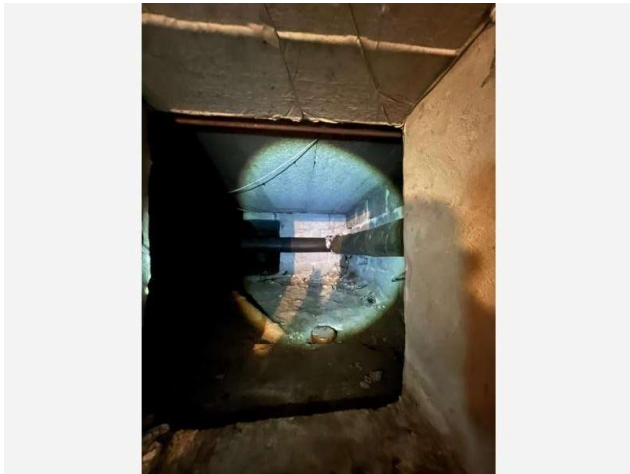
Situeringsfoto

Tijdelijke beperking

Reden: Het onderzoek kan niet uitgevoerd worden binnen de bepalingen van de Welzijnswet

Uitleg van de asbestdeskundige: De leidingisolatie bevindt zich in de kruipkelder. Gezien de beperkte hoogte werd deze niet betreden. Er werd wel een puntstaal genomen van een stuk leidingisolatie dat bereikbaar is vanuit de kelder. Omdat deze staalname enkel een puntstaal is van een recht stuk is dit onderzoek niet conform het inspectieprotocol IP2 van OVAM. Gelieve bij werken bijkomend onderzoek uit te voeren.

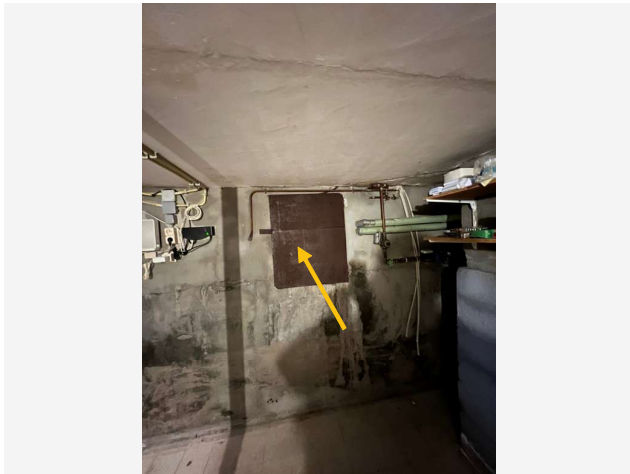
Situeringsfoto

Permanente beperking

Reden: Hoogte minder dan 1,5 meter

Uitleg van de asbestdeskundige: Ruimtes met een hoogte lager dan 1,5 meter hoeven in het kader van een asbestattest voor verkoop of schenking niet onderzocht te worden.

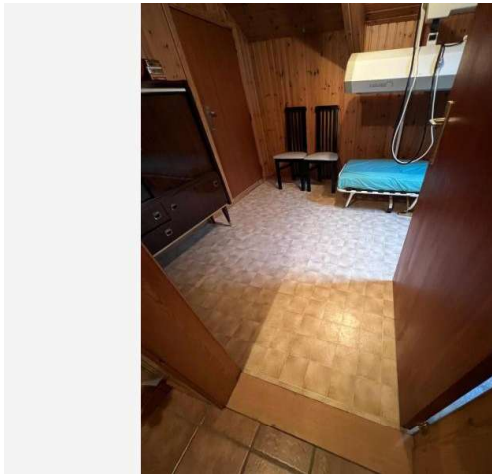
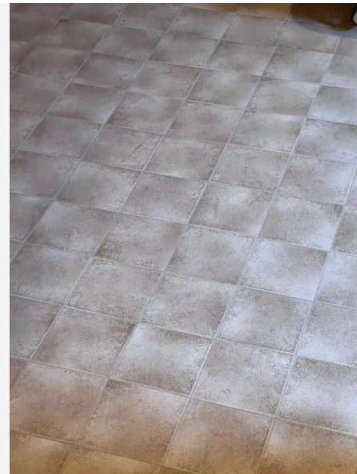
Niet-asbestverdacht vloerzeil

Basis voor advies	De asbestdeskundige beoordeelt het materiaal als niet-asbestverdacht.
-------------------	---

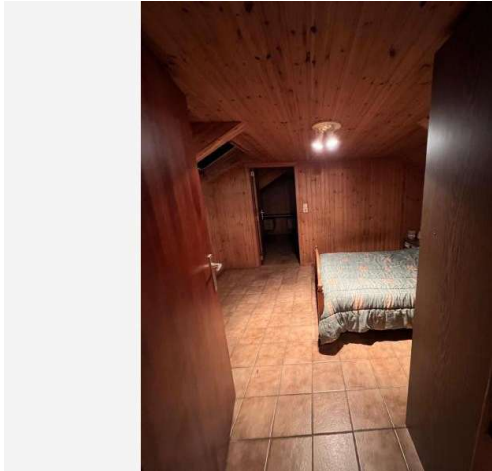
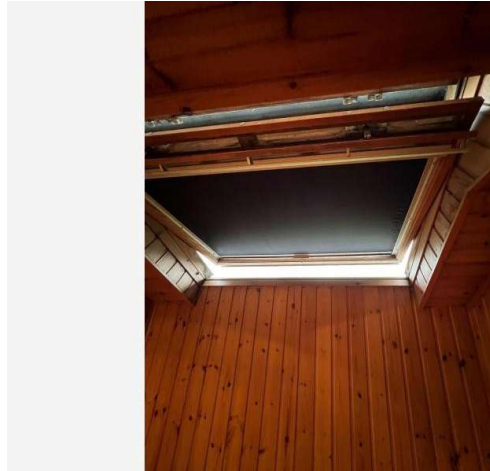
Fiche 9: Plafonds en muren bestaande uit voorzetpanelen

Basis voor advies	De asbestdeskundige beoordeelt het materiaal als niet-asbestverdacht.
Primaire drager	Wanden en plafonds

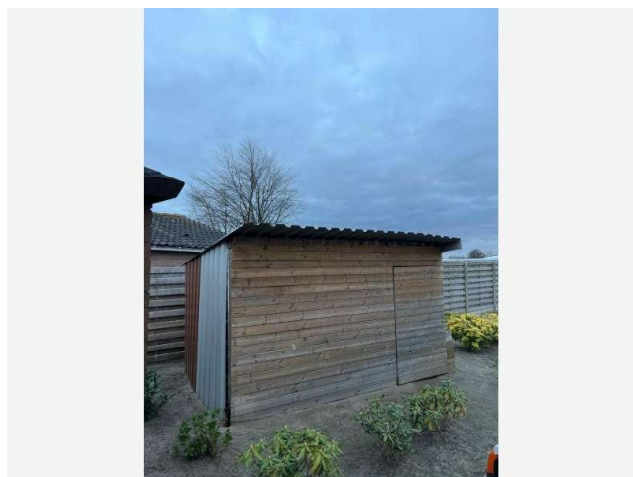
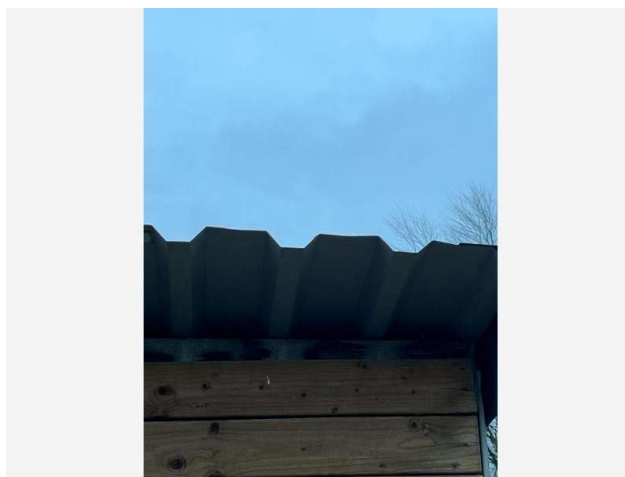
Beschrijving	Notitie	Terug te vinden op plannen
Fiche 19: Dakbedekking bestaande uit stalen/metalen platen	De dakbedekking van het houthok is niet-asbestverdacht.	Plan 2.1: Grondplan houthok

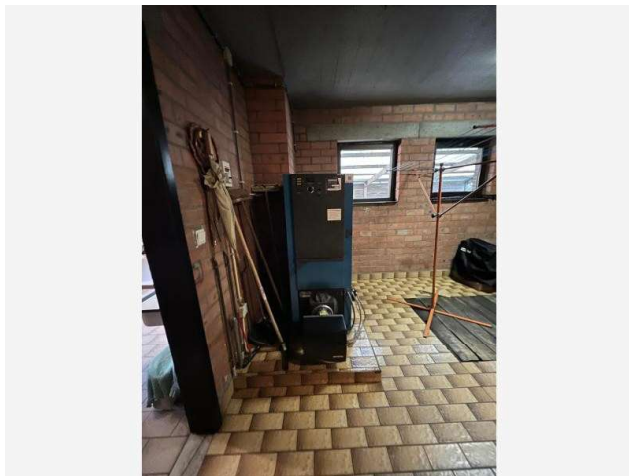
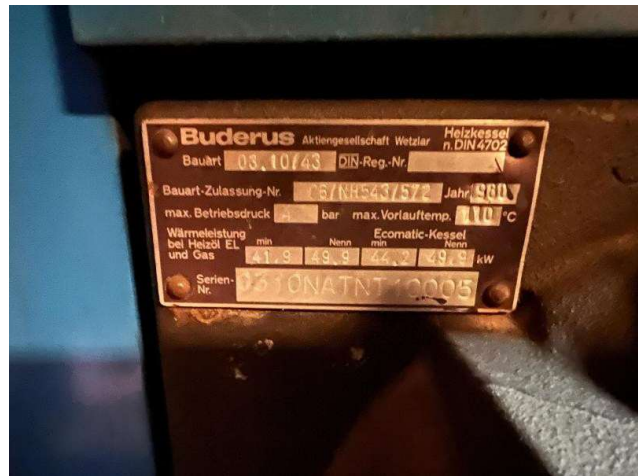
Beschrijving	Notitie	Terug te vinden op plannen
Fiche 20: CV-ketel	De CV-ketel bevat mogelijk asbesthoudende pakkingen en/of elementen. Laat ze onderzoeken bij onderhoud of vervanging. De pakkingen en/of elementen zijn niet bereikbaar tijdens een niet-destructief onderzoek.	-
