Asbestinventarisatetest

Veldstraat 28, 1731 Asse

Attestnummer : 20251203-000112.000

Uitgegeven op : 03.12.2025

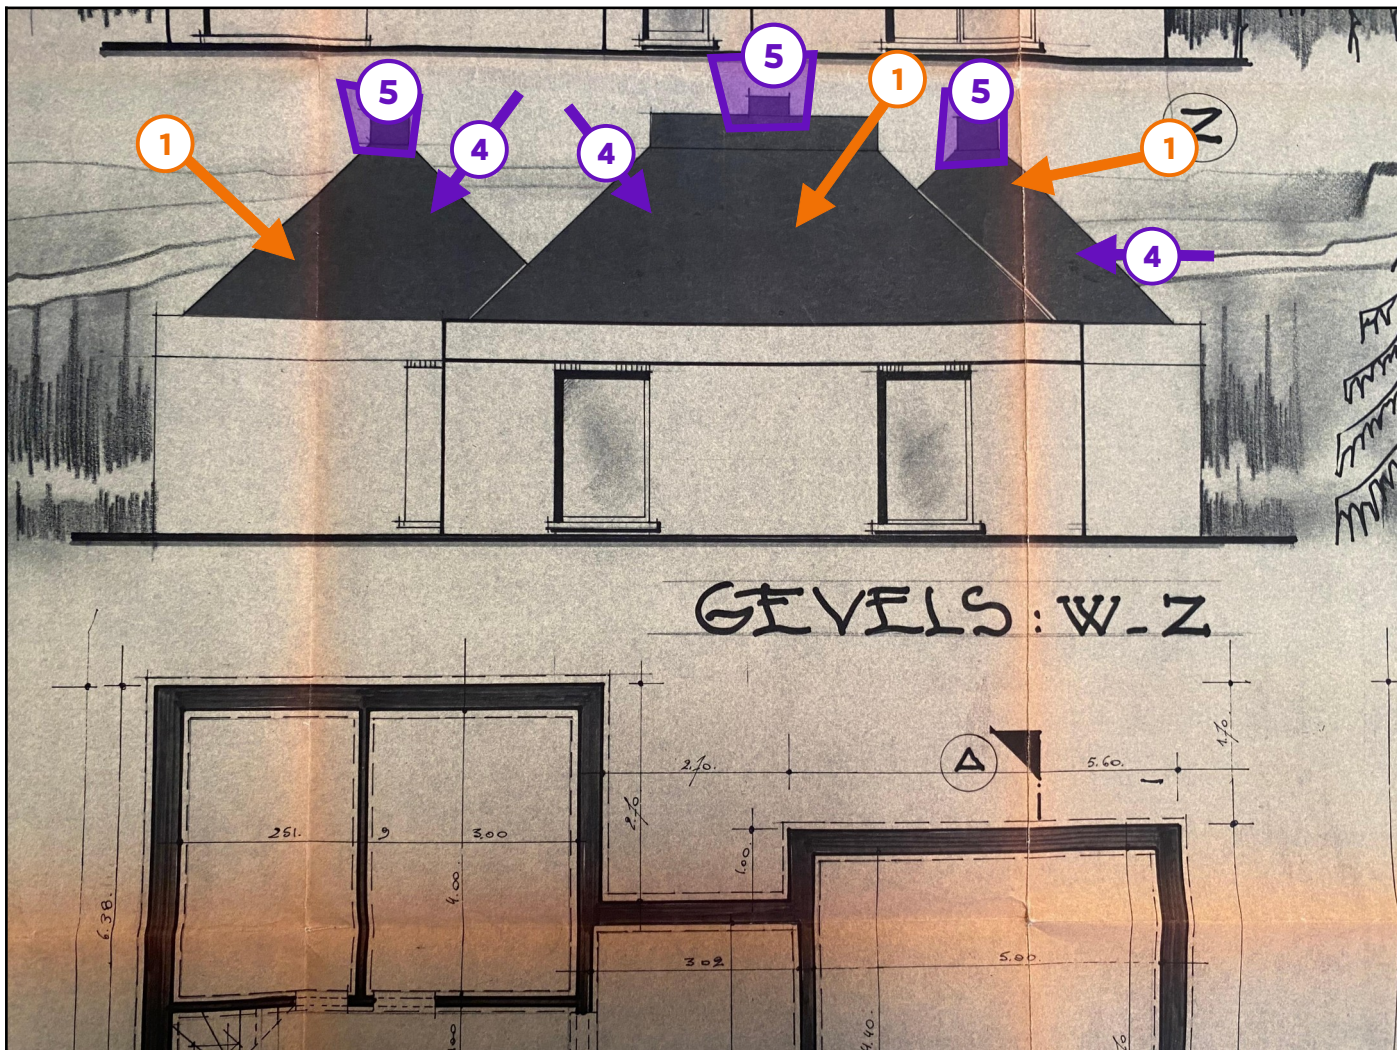
Plan 1.3: IMG_1810

Beschrijving	Type	Actie
1. M3 - lei dak	Asbestmateriaal	Verwijderen
4. Onderdak woning	Beperking	-
5. Punten van dak	Beperking	-

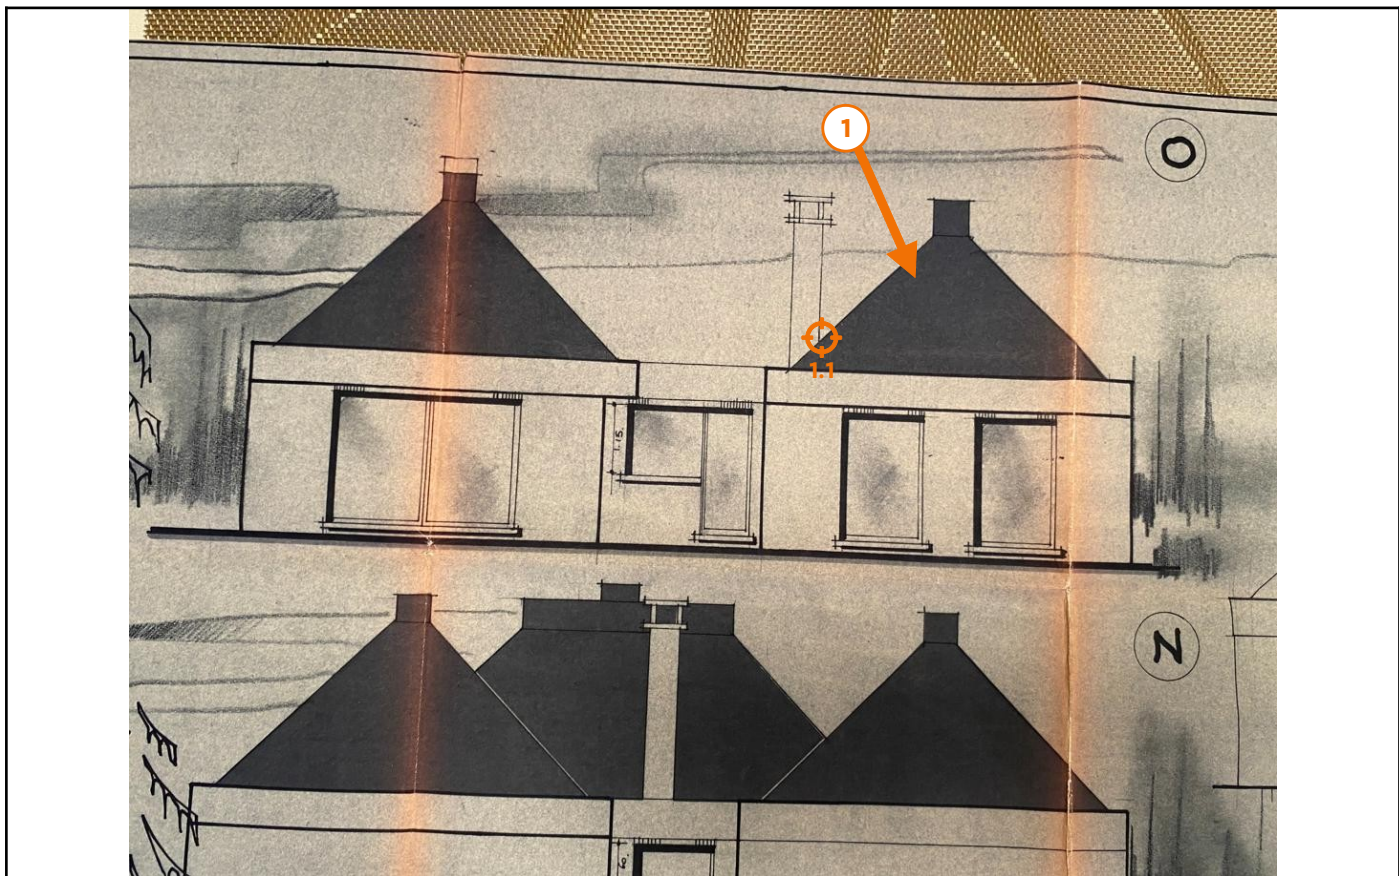
Plan 1.5: Achtergevel

Beschrijving	Type	Actie
1. M3 - lei dak	Asbestmateriaal	Verwijderen
1.1 Code: 9103341	Puntmonster	-

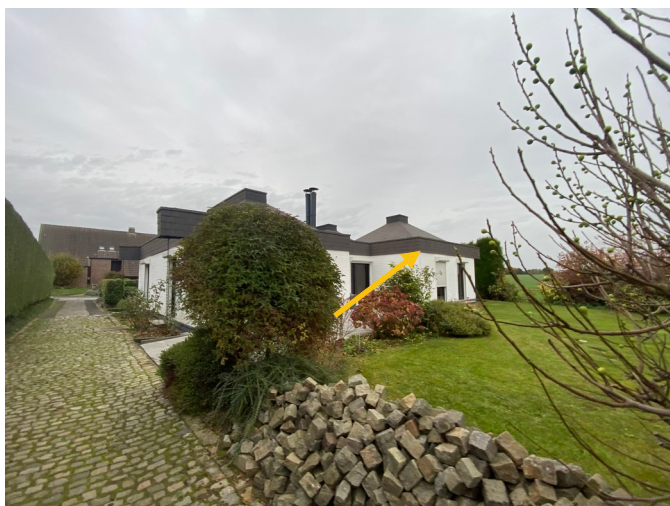
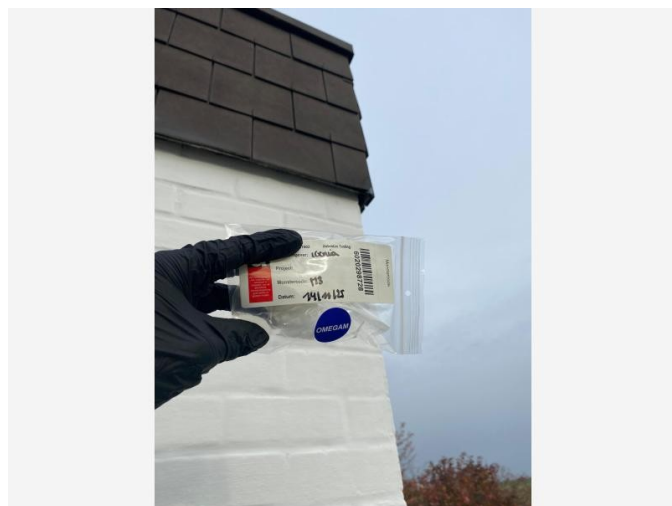
Het asbestmateriaal valt onder de mijlpaal van 2034.

Eindbeoordeling materiaalrisico	Laag materiaalrisico en/of verlaagde kans op vezelvrijgave
---------------------------------	--

Gebondenheid	Categorie 1: hechtgebonden in oorsprong
Asbestsoort (vezeltype)	Alleen chrysotiel
Asbestconcentratie	Laag (< 50%)
Afschermingsgraad van het gehele materiaal	Geheel of deels vrij aan de buitenlucht
Toestand van het materiaal	Licht beschadigd, licht verweerd. Intact calciumsilicaatmateriaal of categorie III 'gebondenheid'

#	Type	Referentie	Resultaat
1.1	Puntmonster	9103341	Chrysotiel

Beschrijving	M3 - lei dak
Omgeving	Buiten
Primaire drager	Schuin dak
Asbestmateriaal	Dak- en gevelbekleding - Lei, shingle
Bindmiddel van asbestmateriaal	Cement
Gebondenheid op basis van bindmiddel	Hecht
Hoeveelheid (oppervlakte - aantal)	<ul style="list-style-type: none">• 290,00 m² - 1 stuk
Totale oppervlakte	290,00 m ²
Eenvoudig bereikbaar	Ja
Bevestigingswijze	<ul style="list-style-type: none">• Genageld, geniet
Identificatiemethode	Een monstername door de asbestdeskundige met laboanalyse door een asbestlabo.
Destructieve handeling voor identificatie	Nee
Opmerking	Zijkanten ook bedekt met leien. Zie foto's.

- Zorg voor een veilig beheer. Vermijd het beschadigen van het asbestmateriaal. Controleer de toestand jaarlijks op wijzigingen.

- Eenvoudige handelingen: mag via doe-het-zelf of door werknemer(s) met opleidingsattest eenvoudige handelingen
ONDERDAK WONING

- Vermijd stofvorming op elk moment van de werken bij de voorbereiding, de verwijdering en de reiniging van de werkzone. Doe dit door regelmatig tijdens de werken het asbestmateriaal te bevochtigen of te fixeren. Dat doet u door water te vernevelen of door een aangepast fixeermiddel te gebruiken. U vindt zo'n fixeermiddel in de gespecialiseerde bouwhandel. Een fixeermiddel houdt in tegenstelling tot water de vezels nog steeds gebonden na het opdrogen ervan.
- Demonteer asbestmaterialen door ze één voor één met de hand los te maken of los te schroeven
- Asbest niet breken of beschadigen
- Gooi asbestmaterialen zoals dakleien nooit naar beneden, maar breng ze voorzichtig naar de begane grond.

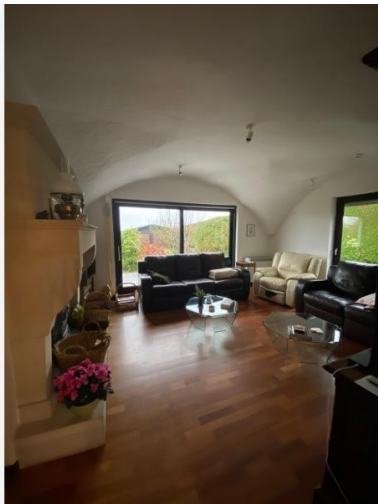
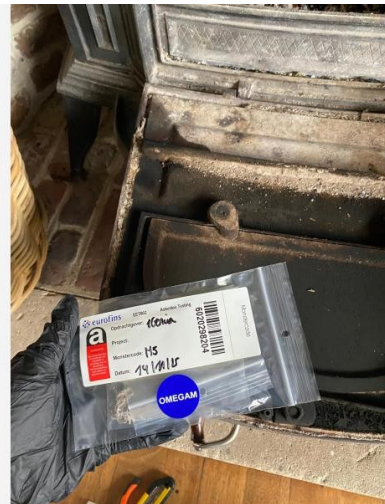
Het asbestmateriaal valt onder de mijlpaal van 2034.

Eindbeoordeling materiaalrisico	Verhoogd materiaalrisico en/of verhoogde kans op vezelvrijgave
---------------------------------	--

Gebondenheid	Categorie 3: niet-hechtgebonden met weinig of geen matrix
Asbestsoort (vezeltype)	Alleen chrysotiel
Asbestconcentratie	Hoog ($\geq 50\%$)
Afschermingsgraad van het gehele materiaal	Geheel of deels (ook) vrij aan de binnenlucht
Toestand van het materiaal	Licht beschadigd, licht verweerd. Intact calciumsilicaatmateriaal of categorie III 'gebondenheid'

#	Type	Referentie	Resultaat
2.1	Puntmonster	9103343	Chrysotiel

Beschrijving	M5 - koord stoof
Omgeving	Binnen
Primaire drager	Houtkachel
Asbestmateriaal	Koord, lint, band, strip
Bindmiddel van asbestmateriaal	Weinig of geen bindmiddel (textiel, bevolking, ...)
Gebondenheid op basis van bindmiddel	Niet-hechtgebonden
Hoeveelheid (lengte - omtrek - aantal)	<ul style="list-style-type: none">• 0,50 m - 0,60 cm - 1 stuk
Totale oppervlakte	0,003 m ²
Eenvoudig bereikbaar	Ja
Bevestigingswijze	<ul style="list-style-type: none">• Los (al dan niet bedekt)
Identificatiemethode	Een monstername door de asbestdeskundige met laboanalyse door een asbestlabo.
Destructieve handeling voor identificatie	Nee

- Scherm in afwachting van verwijdering het asbestmateriaal af van luchtstromingen en verstoring: bijvoorbeeld door het te verpakken, te fixeren, af te dekken, signalisatie - afbakening aan te brengen, ...
- Verwijder dit asbestmateriaal zo snel mogelijk. Volg de toestand goed op.

- Eenvoudige handelingen: mag via doe-het-zelf of door werknemer(s) met opleidingsattest eenvoudige handelingen
Vorbereiding: Maak de ruimte rondom het te verwijderen materiaal leeg.
Voorzorgsmaatregelen:
 - Mondmasker FFP3
 - Stofdichte en waterbestendige wegwercoverall, type 5 met kap
 - Wegwerphandschoenen – vast te plakken aan je overall. De handschoenen zijn afwasbaar, ondoorlatend en waterbestendig.

materiaal goed fixeren alsvorens te verwijderen.

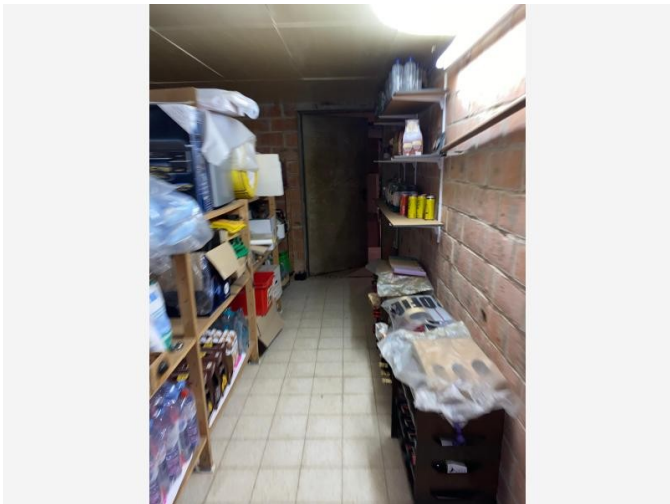
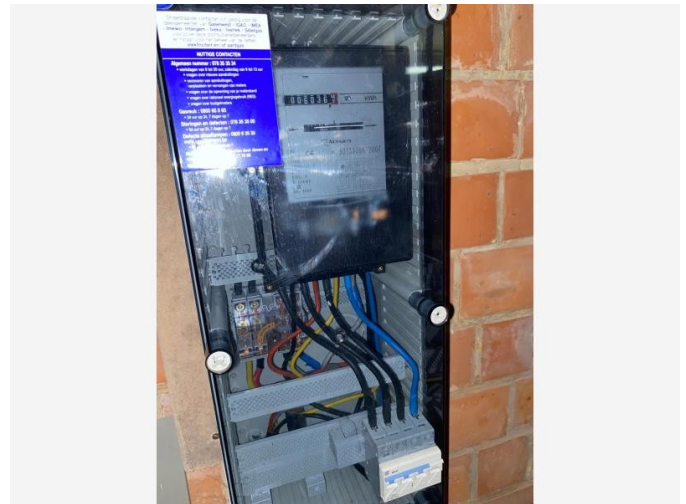
Het asbestmateriaal valt onder de mijlpaal van 2040.

Eindbeoordeling materiaalrisico	Zeer laag materiaalrisico en/of zeer lage kans op vezelvrijgave
---------------------------------	---

Gebondenheid	Categorie 1: hechtgebonden in oorsprong
Asbestsoort (vezeltype)	Crocidoliet aanwezig
Asbestconcentratie	Laag (< 50%)
Afschermingsgraad van het gehele materiaal	Stootvaste afscherming of omkasting
Toestand van het materiaal	Onbeschadigd, niet verweerd

Beschrijving	Bakeliet
Omgeving	Binnen
Primaire drager	Communicatie en elektrische infrastructuur en uitrusting
Asbestmateriaal	Plaat, paneel, tablet - Type Bakeliet
Bindmiddel van asbestmateriaal	Kunststof of -hars
Gebondenheid op basis van bindmiddel	Hecht
Hoeveelheid (oppervlakte - dikte - aantal)	• 0,30 m ² - 1,50 cm - 1 stuk
Totaal volume	0,005 m ³
Eenvoudig bereikbaar	Ja
Bevestigingswijze	• Geschroefd
Identificatiemethode	De asbestdeskundige beoordeelt het materiaal als asbesthoudend, en dit zonder monsternamen.
Destructieve handeling voor identificatie	Nee
Opmerking	Het gaat hier over de elektriciteitsmeter. Deze is eigendom van de nutsmaatschappij en zal ook door hen meegenomen worden.

- Zorg voor een veilig beheer. Vermijd het beschadigen van het asbestmateriaal. Controleer de toestand jaarlijks op wijzigingen.

- Eenvoudige handelingen: mag via doe-het-zelf of door werknemer(s) met opleidingsattest eenvoudige handelingen
Eigendom van de nutsmaatschappij en zullen dit materiaal ook verwijderen en meenemen.

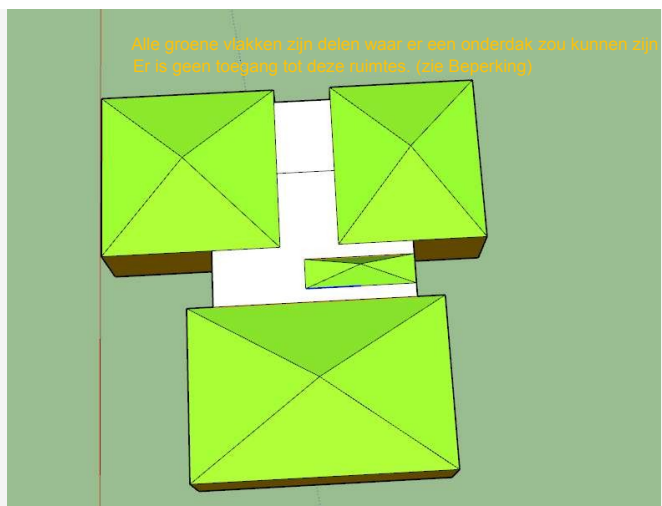
Reden: Er is geen volledige risicobeoordeling mogelijk

Uitleg van de asbestdeskundige: Het is niet mogelijk om een eventueel onderdak vast te stellen. Er is geen mogelijkheid om naar de zolder te gaan met een luik. Het is ook niet mogelijk om een lei langs de buitenzijde op te heffen en een eventueel onderdak vast te stellen.

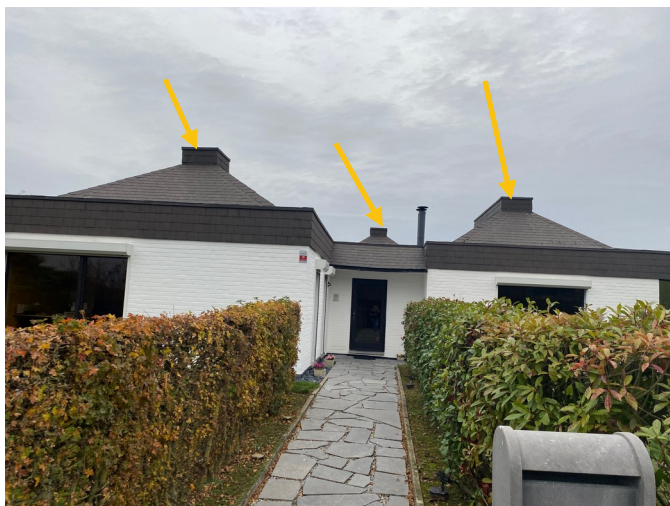
Reden: Het te onderzoeken materiaal situeert zich hoger dan 3,50 m te rekenen vanaf een veilige ondergrond

Uitleg van de asbestdeskundige: Geen mogelijkheid om dit te bekijken. Hoger dan 3.5m. Zie foto.

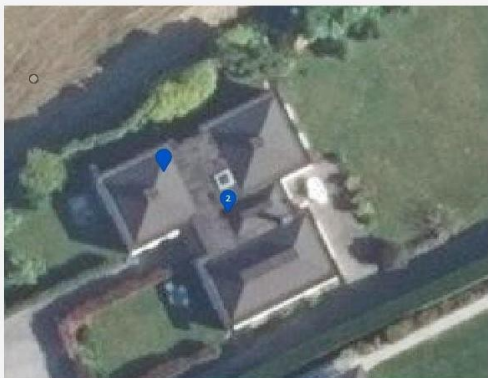
Reden: Er is geen volledige risicobeoordeling mogelijk

Uitleg van de asbestdeskundige: Er is +/- 30m² van het dak een plat dak. De dakbedekking kon hier niet vastgesteld worden. Het is gelegen in het midden van de woning en kon niet geïnspecteerd worden. Vermoedelijk roofing.

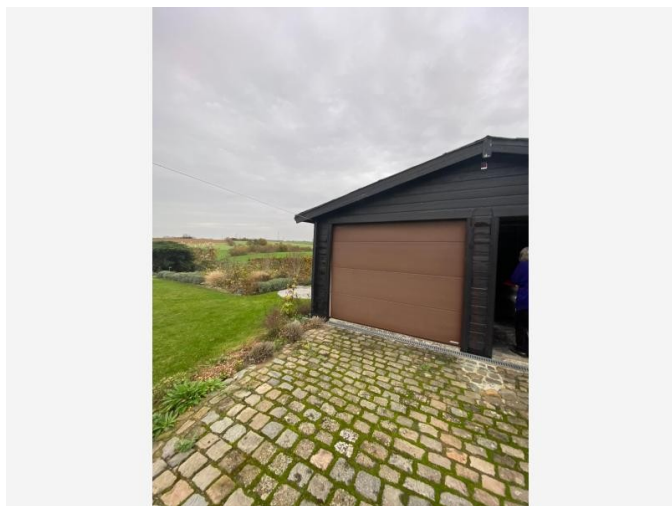
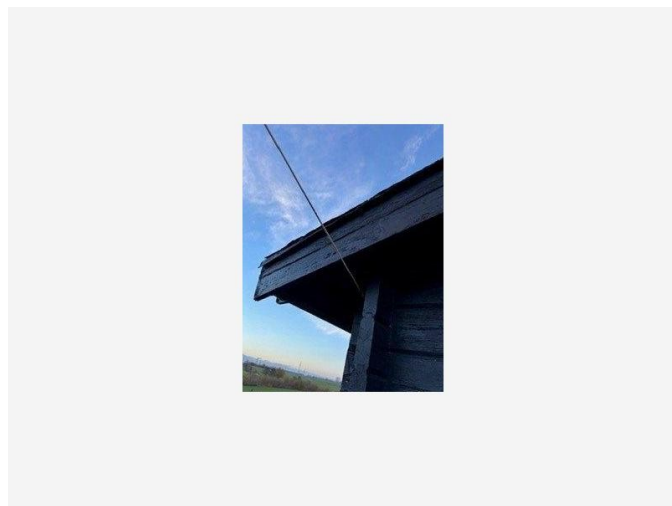
De bovenste laag van het tuinhuis is niet-asbestverdacht. Eventuele onderliggende lagen konden niet bekeken worden en hier dient extra aandacht aan besteed te worden bij afbraak. De binnenkant van het tuinhuis is afgewerkt met hout. Er kunnen dus langs de binnenkant geen onderliggende lagen geïnspecteerd worden.

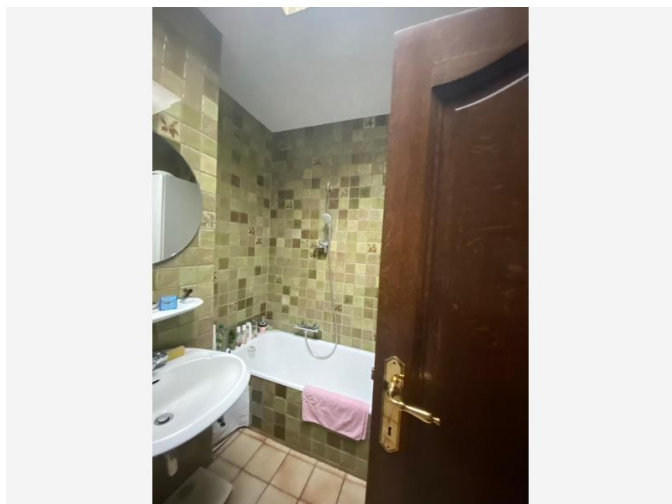
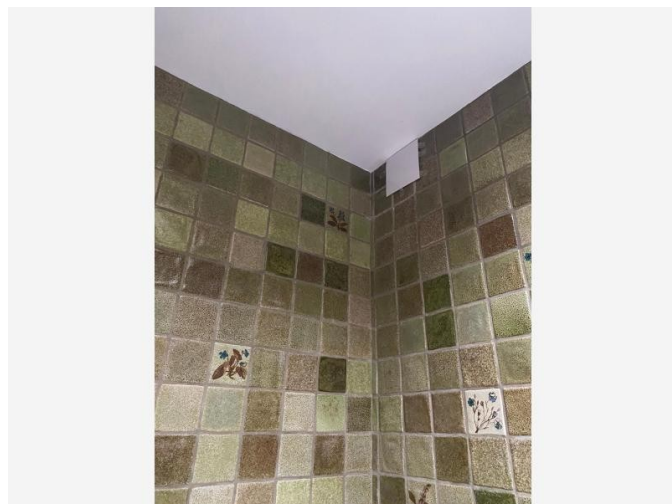
Het is niet mogelijk om eventuele asbesthoudende tegellijm te controleren.

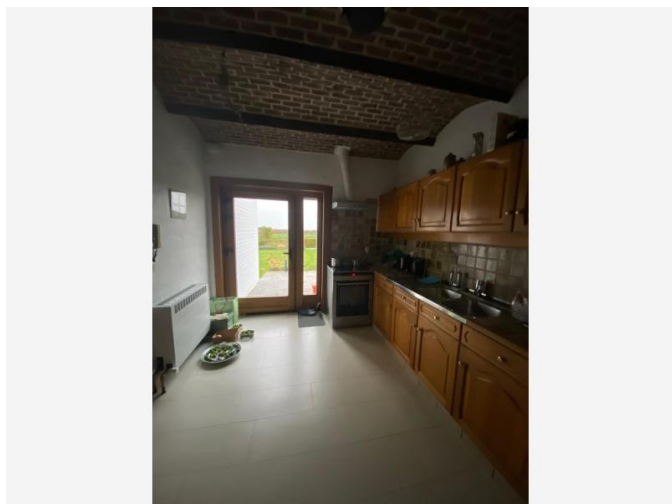
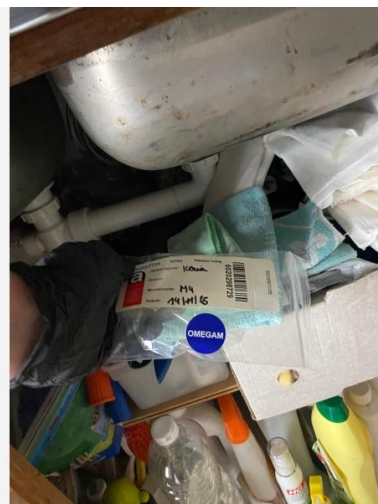
Geen asbest

#	Type	Referentie	Resultaat
11.1	Puntmonster	9103342	Geen asbest

Beschrijving	M4 - zwart onder pompbak
Omgeving	Binnen
Primaire drager	afwasbak
Bindmiddel van materiaal	Kitten, mastiek, pasta
Gebondenheid op basis van bindmiddel	Hecht
Hoeveelheid (gewicht - aantal)	<ul style="list-style-type: none">• 0,20 kg - 1 stuk
Totaal gewicht	0,20 kg
Identificatiemethode	Een monstername door de asbestdeskundige met laboanalyse door een asbestlabo.
Destructieve handeling voor identificatie	Nee

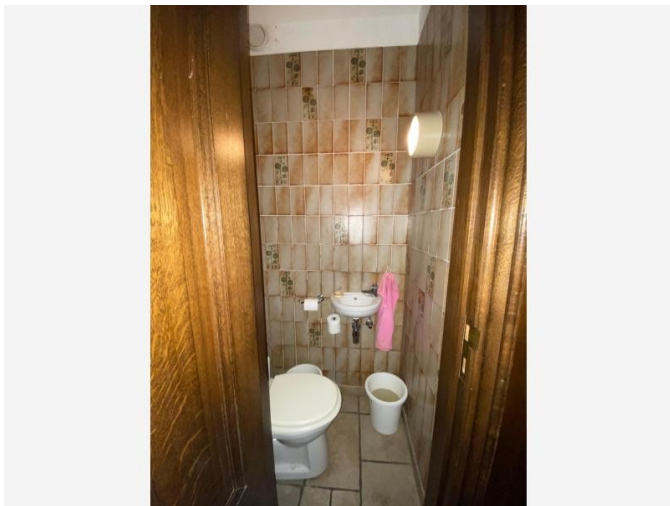
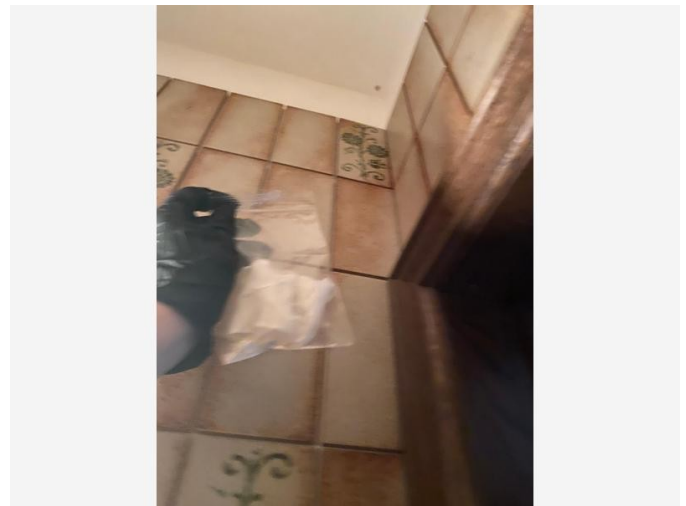
Fiche 12: M2 – pleisterwerk plafond

Geen asbest

#	Type	Referentie	Resultaat
12.1	Mengmonster	9103340	Geen asbest

Beschrijving	M2 - pleisterwerk plafond
Omgeving	Binnen
Primaire drager	Plafond
Bindmiddel van materiaal	Gips - kalk
Gebondenheid op basis van bindmiddel	Niet-hechtgebonden
Hoeveelheid (oppervlakte - dikte - aantal)	• 145,00 m ² - 2,00 cm - 1 stuk
Totaal volume	2,90 m ³
Identificatiemethode	Een monstername door de asbestdeskundige met laboanalyse door een asbestlabo.
Destructieve handeling voor identificatie	Nee

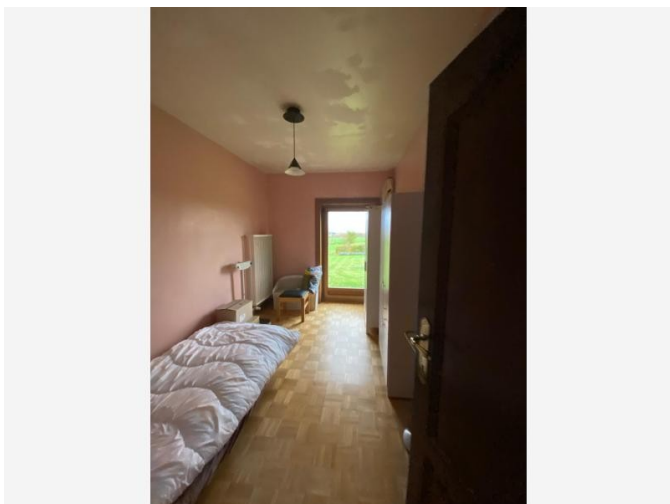
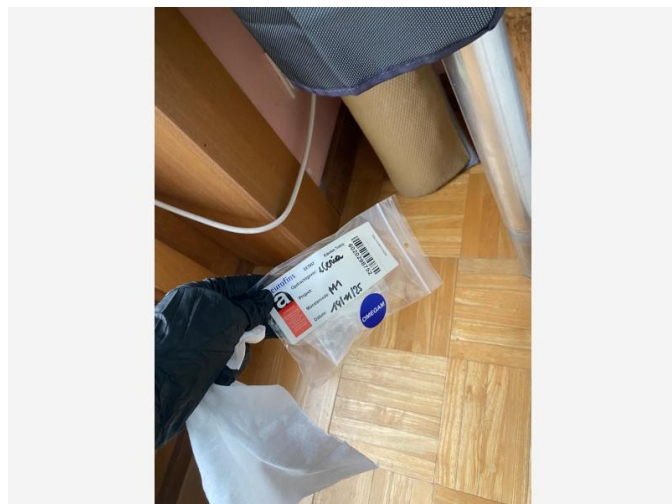
Fiche 13: M1 - pleisterwerk muren

Geen asbest

#	Type	Referentie	Resultaat
13.1	Mengmonster	9103339	Geen asbest

Beschrijving	M1 - pleisterwerk muren
Omgeving	Binnen
Primaire drager	Binnenwand
Bindmiddel van materiaal	Gips - kalk
Gebondenheid op basis van bindmiddel	Niet-hechtgebonden
Hoeveelheid (oppervlakte - dikte - aantal)	• 260,00 m ² - 1,98 cm - 1 stuk
Totaal volume	5,148 m ³
Identificatiemethode	Een monstername door de asbestdeskundige met laboanalyse door een asbestlabo.
Destructieve handeling voor identificatie	Nee
