Asbestinventarisatetest

Smiskensstraat 50, 2300 Turnhout

Attestnummer : 20260415-000244.000

Asbestveilig (maar niet asbestvrij)

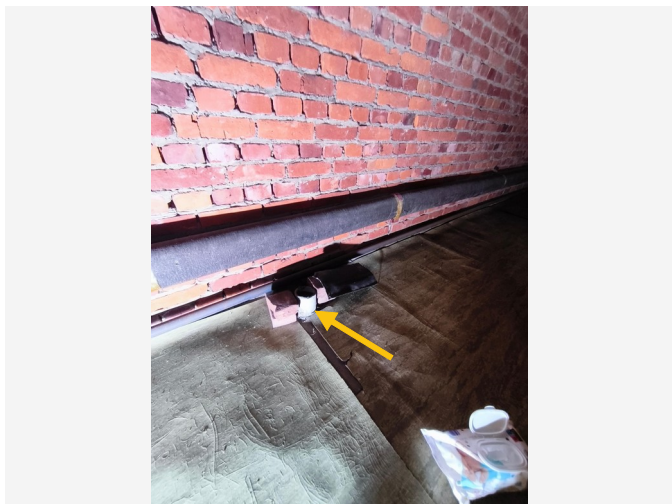
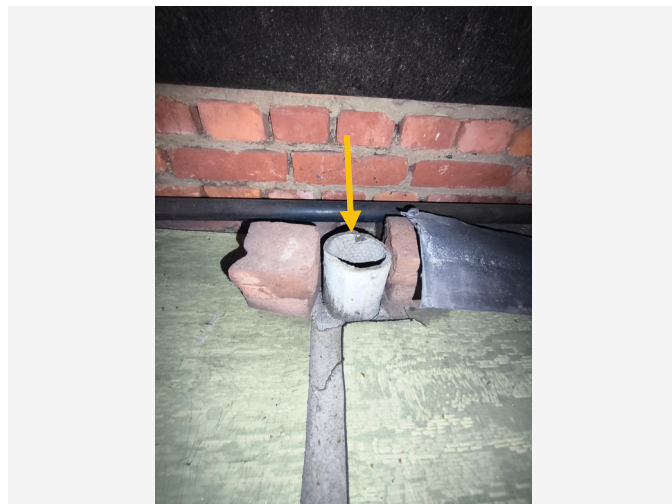
Eindbeoordeling materiaalrisico	Laag materiaalrisico en/of verlaagde kans op vezelvrijgave
---------------------------------	--

Gebondenheid	Categorie 1: hechtgebonden in oorsprong
Asbestsoort (vezeltype)	Crocidoliet aanwezig
Asbestconcentratie	Laag (< 50%)
Afschermingsgraad van het gehele materiaal	Geheel of deels vrij aan binnenluchtstromen
Toestand van het materiaal	Onbeschadigd, niet verweerd

Beschrijving	AC buis zolder
Omgeving	Binnen
Primaire drager	HVAC infrastructuur en uitrusting
Asbestmateriaal	Buis, koker, leiding, pijp, doorvoer
Bindmiddel van asbestmateriaal	Cement
Gebondenheid op basis van bindmiddel	Hecht
Hoeveelheid (lengte - omtrek - dikte - aantal)	<ul style="list-style-type: none">• 0,10 m - 10,00 cm - 1,00 cm - 1 stuk
Totaal volume	< 0,001 m ³
Eenvoudig bereikbaar	Ja
Bevestigingswijze	<ul style="list-style-type: none">• Verlijmd, ingegoten, versmeerd
Identificatiemethode	<p>De asbestdeskundige beoordeelt het materiaal als asbestverdacht en dus asbesthoudend, en dit zonder monstername.</p> <p>Motivatie: De monstername brengt andere schade aan dan schade die inherent is aan de monstername.</p>
Destructieve handeling voor identificatie	Nee
Opmerking	De vermelde oppervlaktes, diktes, gewichten en volum es betreffen een bereedeneerde schatting. Er worden geen rechten verleend aan deze oppervlaktes/diktes/volumes. Er is ongeveer 10 cm van de buis zichtbaar, het is niet duidelijk hoever deze buis doorloopt.

- Zorg voor een veilig beheer. Vermijd het beschadigen van het asbestmateriaal. Controleer de toestand jaarlijks op wijzigingen.
- Voer bijkomende staalname(s) uit.

De buis kan voorzichtig rondom losgebeiteld worden (zonder deze te breken), extra bevochtigen om stof te voorkomen. Standaard dragen van de nodige wegwerp beschermingsmiddelen FFP 3 masker, handschoenen en tyvec CAT III type 5-6, afwasbaar schoeisel.

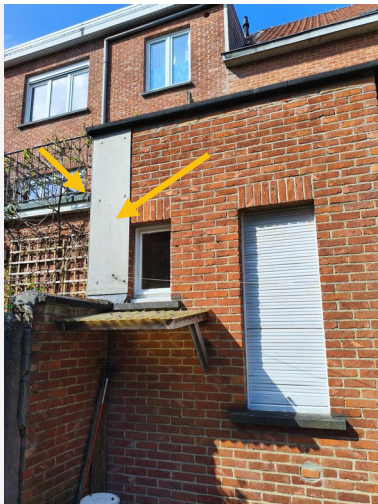
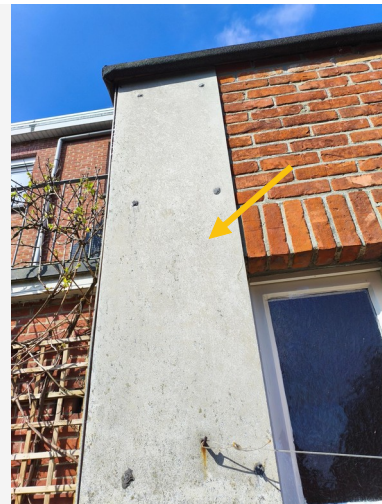
Eindbeoordeling materiaalrisico	Laag materiaalrisico en/of verlaagde kans op vezelvrijgave
---------------------------------	--

Gebondenheid	Categorie 1: hechtgebonden in oorsprong
Asbestsoort (vezeltype)	Crocidoliet aanwezig
Asbestconcentratie	Laag (< 50%)
Afschermingsgraad van het gehele materiaal	Geheel of deels vrij aan de buitenlucht, maar geen contact met binnenlucht
Toestand van het materiaal	Licht beschadigd, licht verweerd. Intacte calciumsilicaatplaat of materiaal met categorie 3-gebondenheid

Beschrijving	Asbestcementen plaatmateriaal achtergevel
Omgeving	Buiten
Primaire drager	Wand buitenschil
Asbestmateriaal	Plaat, paneel, tablet - Generiek
Bindmiddel van asbestmateriaal	Cement
Gebondenheid op basis van bindmiddel	Hecht
Hoeveelheid (oppervlakte - dikte - aantal)	<ul style="list-style-type: none">• 3,00 m² - 1,00 cm - 1 stuk
Totaal volume	0,03 m ³
Eenvoudig bereikbaar	Ja
Bevestigingswijze	<ul style="list-style-type: none">• Genageld, geniet
Identificatiemethode	<p>De asbestdeskundige beoordeelt het materiaal als asbestverdacht en dus asbesthoudend, en dit zonder monstername.</p> <p>Motivatie: De monstername brengt andere schade aan dan schade die inherent is aan de monstername.</p>
Destructieve handeling voor identificatie	Nee
Opmerking	De vermelde oppervlaktes, diktes, gewichten en volumes betreffen een beredeneerde schatting. Er worden geen rechten verleend aan deze oppervlaktes/diktes/volumes.

- Zorg voor een veilig beheer. Vermijd het beschadigen van het asbestmateriaal. Controleer de toestand jaarlijks op wijzigingen.
- Voer bijkomende staalname(s) uit.

Indien mogelijk de ondervloer afdekken , platen voorzichtig verwijderen, extra fixeren, niet breken , niet gooien, onmiddellijk verpakken of voorzichtig in container met asbest bag plaatsen. Voldoende benevelen/bevochtigen tijdens de duur van de werken. Indien platen in slechte staat zijn en kans bestaat op breken : Eenvoudige handeling opgeleid personeel , alle werknemer(s) moeten wel beschikken over een opleidingsattest eenvoudige handelingen 8u

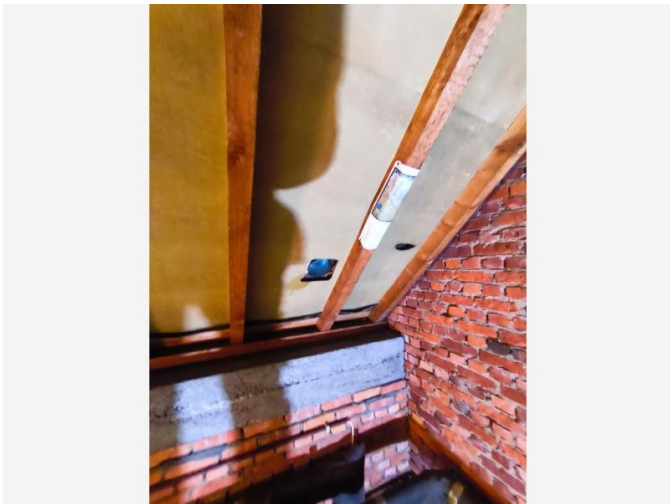
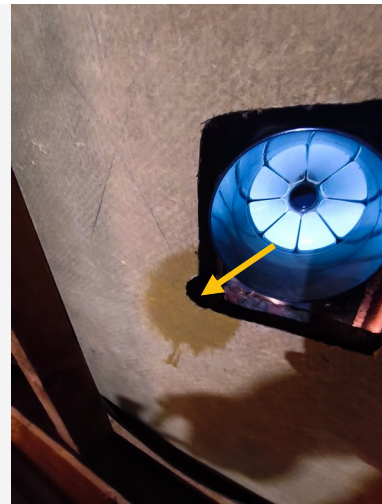
Eindbeoordeling materiaalrisico	Laag materiaalrisico en/of verlaagde kans op vezelvrijgave
Opmerking	onderdakplaten zitten tussen de dakbedekking en constructiebalken

Gebondenheid	Categorie 1: hechtgebonden in oorsprong
Asbestsoort (vezeltype)	Alleen chrysotiel aanwezig
Asbestconcentratie	Laag (< 50%)
Afschermingsgraad van het gehele materiaal	Geheel of deels vrij aan de binnenlucht, maar geen contact met binnenluchtstromen
Toestand van het materiaal	Licht beschadigd, licht verweerd. Intacte calciumsilicaatplaat of materiaal met categorie 3-gebondenheid

#	Type	Referentie	Resultaat
3.1	Puntmonster	5	Chrysotiel

Beschrijving	Onderdak (staalname)
Omgeving	Binnen
Primaire drager	Schuin dak
Asbestmateriaal	Plaat, paneel, tablet - Type Menuiserite
Bindmiddel van asbestmateriaal	Cement
Gebondenheid op basis van bindmiddel	Hecht
Hoeveelheid (oppervlakte - dikte - aantal)	<ul style="list-style-type: none"> • 78,00 m² - 1,00 cm - 1 stuk
Totaal volume	0,78 m ³
Eenvoudig bereikbaar	<p>Nee</p> <ul style="list-style-type: none"> • Het asbestmateriaal is bedekt (uitgezonderd laag verf, coating, behang, kunststof, textiel) en het wegnemen van het bedekkende materiaal kan niet zonder het bedekkende materiaal te beschadigen.
Bevestigingswijze	<ul style="list-style-type: none"> • Geklemd
Identificatiemethode	Een monstername door de asbestdeskundige met laboanalyse door een asbestlabo.
Destructieve handeling voor identificatie	Nee
Opmerking	<p>De vermelde oppervlaktes, diktes en volumes betreffen een beredeneerde schatting. Er worden geen rechten verleend aan deze oppervlaktes/diktes/volumes.</p> <p>Deze handeling is een steekproef, er is geen garantie dat het volledige dak met éénzelfde materiaal is opgebouwd. Dit kan enkel via destructief onderzoek vastgesteld worden.</p>

- Zorg voor een veilig beheer en verwijder dit asbestmateriaal wanneer het bij werken eenvoudig bereikbaar wordt. Controleer de toestand jaarlijks op wijzigingen.

(dak werker met 8u basisopleiding asbest) indien de platen eenvoudig te verwijderen zijn zonder kans op breken kan dit via doe-het-zelf of door werknemer(s) met opleidingsattest eenvoudige handelingen; Dek de zoldervloer af met plastic folie . Standaard dragen van de nodige wegwerp beschermingsmiddelen FFP 3 masker , handschoenen en tyvec CAT III type 5-6 , afspoelbaar schoeisel Verwijder de dakpannen. Fixeer het plaatmateriaal , de asbesthoudende platen één voor één en in hun geheel verwijderen. Niet gooien, niet breken. Verwijder onder verneveling of tussentijds voldoende bevochtigen tijdens de volledige duur van de werken. Dubbel verpakken in plastic folie , luchtdicht verpakken of plaats in container met asbestbag. Reinig Nadien de draagstructuur met vochtige doeken (+stofzuiger met absoluut filter kan niet gehoord worden dus voor een particulier niet mogelijk .) Alle werknemer(s) moeten wel beschikken over een opleidingsattest eenvoudige handelingen 8u. Een vastgesteld asbesthoudend onderdak mag niet definitief

ingesloten worden , dit dient verplicht verwijderd te worden als het bij werken bereikbaar wordt. (vb bij vernieuwen van de dakbedekking onderdak mee verwijderen) Voor hechtgebonden toepassingen: Bij verwijdering door doe-het-zelf moet men dit afval dubbel en luchtdicht verpakt aandienen bij het gemeentelijk recyclagepark. Men raadpleegt best op voorhand de voorwaarden van het recyclagepark.

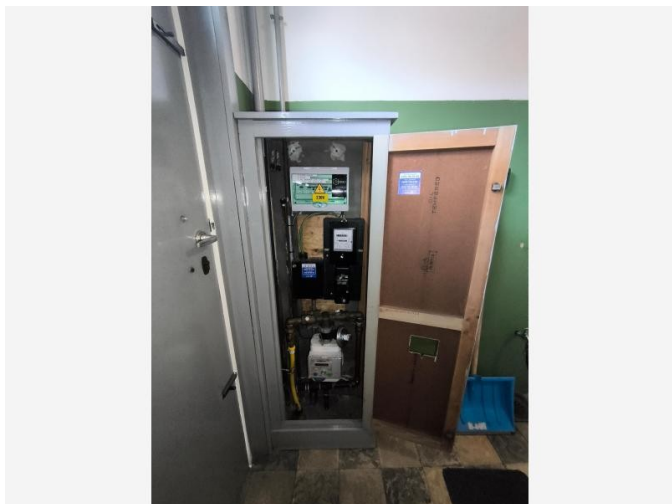
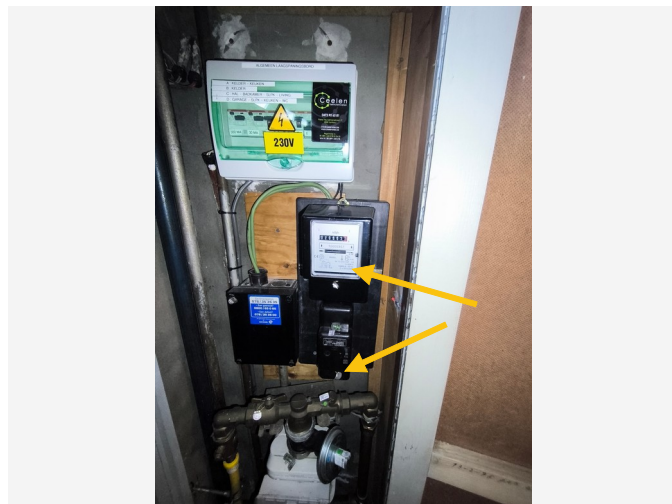
De toepassing is eigendom van de nutsmaatschappij. Bij verwijdering /vervangen van het toestel is een bijkomende staalname aangewezen om de berging van afvalstromen te beheersen. Dit valt dan onder de verantwoordelijkheid van de netwerkbeheerder.

Eindbeoordeling materiaalrisico	Laag materiaalrisico en/of verlaagde kans op vezelvrijgave
---------------------------------	--

Gebondenheid	Categorie 1: hechtgebonden in oorsprong
Asbestsoort (vezeltype)	Crocidoliet aanwezig
Asbestconcentratie	Laag (< 50%)
Afschermingsgraad van het gehele materiaal	Geheel of deels vrij aan de binnenlucht, maar geen contact met binnenluchtstromen
Toestand van het materiaal	Onbeschadigd, niet verweerd

Beschrijving	Bakeliet Tellerkast
Omgeving	Binnen
Primaire drager	Communicatie en elektrische infrastructuur en uitrusting
Asbestmateriaal	Plaat, paneel, tablet - Type Bakeliet
Bindmiddel van asbestmateriaal	Kunststof of -hars
Gebondenheid op basis van bindmiddel	Hecht
Hoeveelheid (oppervlakte - dikte - aantal)	<ul style="list-style-type: none"> • 0,50 m² - 0,20 cm - 1 stuk
Totaal volume	0,001 m ³
Eenvoudig bereikbaar	Ja
Bevestigingswijze	<ul style="list-style-type: none"> • Geschroefd
Identificatiemethode	<p>De asbestdeskundige beoordeelt het materiaal als asbestverdacht en dus asbesthoudend, en dit zonder monstername.</p> <p>Motivatie: De monstername brengt andere schade aan dan schade die inherent is aan de monstername.</p>
Destructieve handeling voor identificatie	Nee
Opmerking	<p>Het is moeilijk te bepalen of de bakeliettoepassingen in de woning ook effectief asbesthoudend zijn (het kan ook gaan om de asbestvrije variant). Er werd geen monster genomen owv beschadiging aan een elektrisch gerelateerde toepassing, extra controle bij verwijdering van het verdacht materiaal. Vermoedelijk zal de toepassing verwijderd worden bij aanpassing van het elektriciteitsnetwerk.</p>

- Zorg voor een veilig beheer. Vermijd het beschadigen van het asbestmateriaal. Controleer de toestand jaarlijks op wijzigingen.
- Voer bijkomende staalname(s) uit.
- Een bijkomend onderzoek zou kunnen gebeuren na demontage van de toepassing, zodat dit op een veilige en verantwoorde manier kan gebeuren. Het bijkomend onderzoek kan bijdragen tot een betere inschatting van het risico en helpt om de (mogelijke) asbestafvalstroom te beperken.

De toepassing dient verwijderd te worden door de netbeheerder, vermoedelijk word dit uitgevoerd wanneer de oude meterkast vervangen word door een digitale meter. Zie ook link Zie <https://ovam.vlaanderen.be/wie-mag-wat-verwijderen> <https://ovam.vlaanderen.be/voorzorgsmaatregelen->

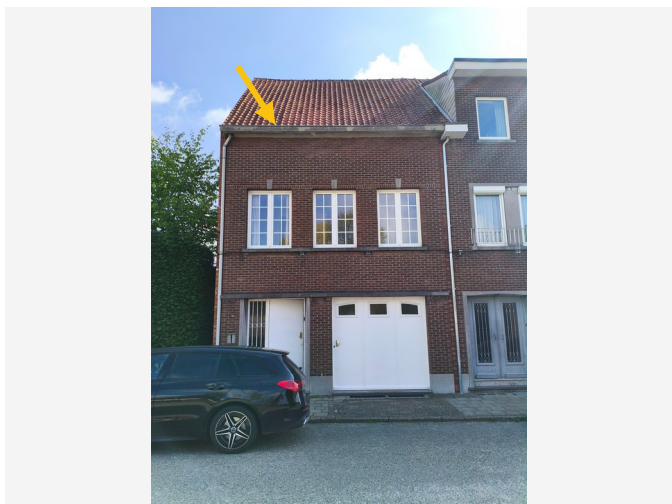
Tijdelijke beperking

Reden: Dakgoot niet zichtbaar

Uitleg van de asbestdeskundige: Middellange termijnbeperking

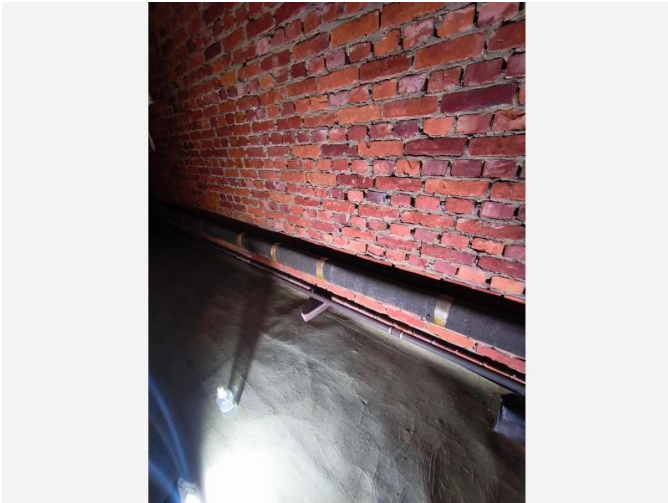
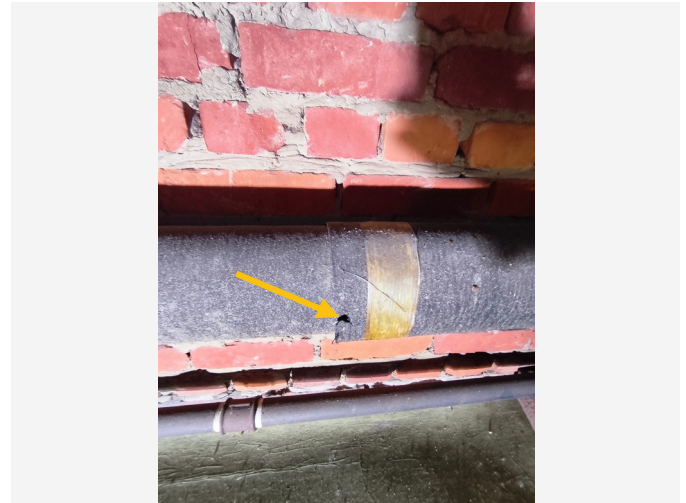
Geen asbest

Beschrijving	Bitumen leidingisolatie
Omgeving	Binnen
Primaire drager	HVAC infrastructuur en uitrusting
Bindmiddel van materiaal	Bitumen (roofing, teer, asfalt)
Gebondenheid op basis van bindmiddel	Hecht
Hoeveelheid (lengte - omtrek - dikte - aantal)	<ul style="list-style-type: none">• 18,00 m - 20,00 cm - 1,00 cm - 1 stuk
Totaal volume	0,036 m ³
Identificatiemethode	Een monstername door de asbestdeskundige met laboanalyse door een asbestlabo.
Destructieve handeling voor identificatie	Nee
Opmerking	De vermelde oppervlaktes, diktes, gewichten en volumes betreffen een beredeneerde schatting. Er worden geen rechten verleend aan deze oppervlaktes/diktes/volumes.

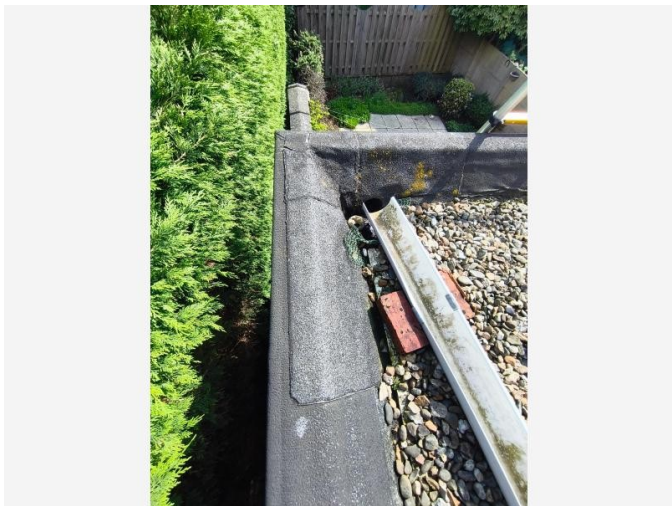
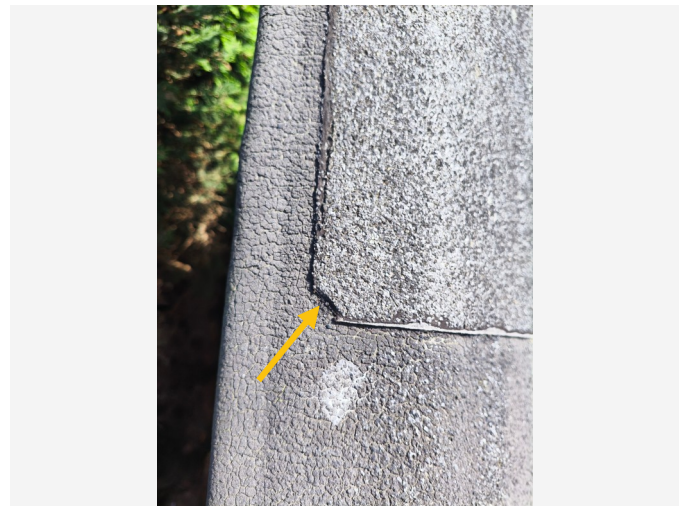
Fiche 12: Roofing (met staalname)

Geen asbest

Beschrijving	Roofing (met staalname)
Omgeving	Buiten
Primaire drager	Plat dak
Bindmiddel van materiaal	Bitumen (roofing, teer, asfalt)
Gebondenheid op basis van bindmiddel	Hecht
Hoeveelheid (oppervlakte - aantal)	• 24,00 m ² - 1 stuk
Totale oppervlakte	24,00 m ²
Identificatiemethode	Een monstername door de asbestdeskundige met laboanalyse door een asbestlabo.
Destructieve handeling voor identificatie	Nee
Opmerking	<p>Er werd een staal genomen aan een uitstekend stuk roofing waardoor de waterdichtheid niet in het gedrang komt.</p> <p>Er kan niet uitgesloten worden dat er onderlagen aanwezig zijn (bij dakwerken extra controle aangewezen)</p> <p>De vermelde oppervlaktes, diktes en volumes betreffen een beredeneerde schatting. Er worden geen rechten verleend aan deze oppervlaktes/diktes/volumes.</p>

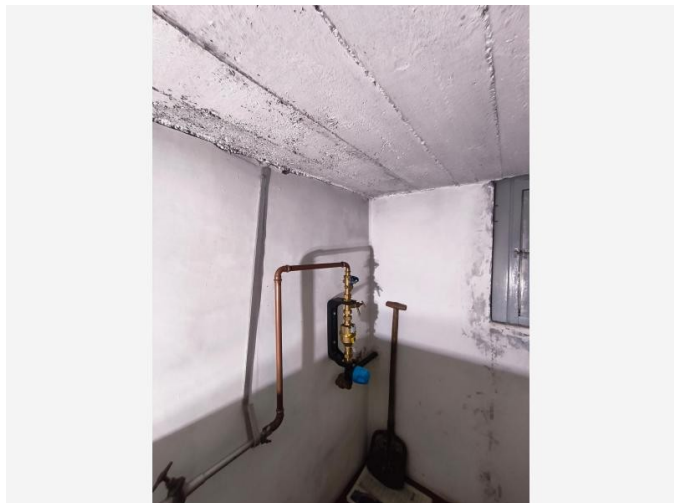
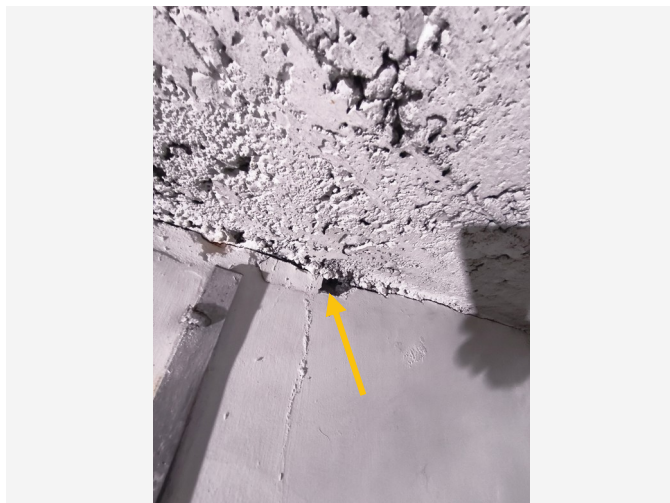
Fiche 14: Cementering binnentoepassing (met staalname)

Geen asbest

Beschrijving	Cementering binnentoepassing (met staalname)
Omgeving	Binnen
Primaire drager	Binnenwand
Bindmiddel van materiaal	Cement
Gebondenheid op basis van bindmiddel	Hecht
Hoeveelheid (gewicht - aantal)	<ul style="list-style-type: none">• 1.000,00 kg - 1 stuk
Totaal gewicht	1.000,00 kg
Identificatiemethode	Een monstername door de asbestdeskundige met laboanalyse door een asbestlabo.
Destructieve handeling voor identificatie	Nee
Opmerking	<p>De vermelde oppervlaktes en volumes betreffen een beredeneerde schatting. Er worden geen rechten verleend aan deze oppervlaktes/volumes. De dikte is een schatting die voorkomt uit de monsterplaatsen en is daarom niet altijd representatief.</p> <p>(staal genomen van 3 plaatsen)</p>

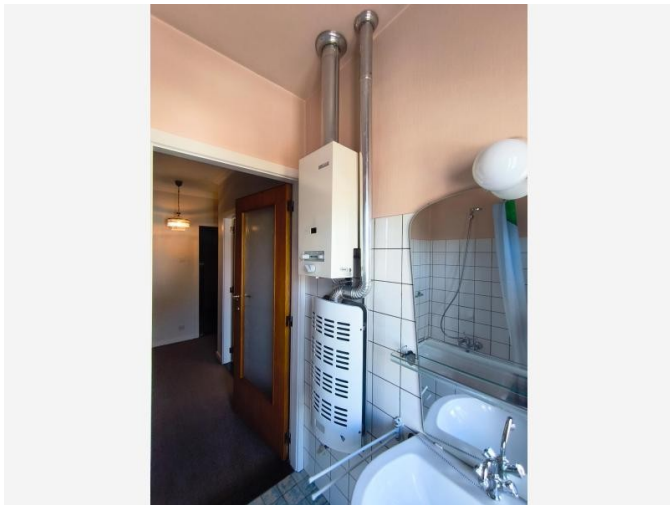
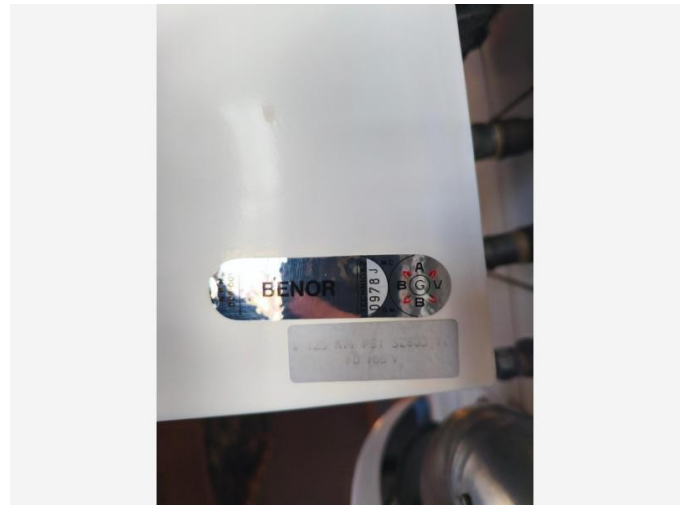
Beschrijving	Notitie	Terug te vinden op plannen
Fiche 16: Doorstroomer Junkers	De CV ketel werd gecontroleerd (1991) en is niet asbest verdacht.	Plan 1.10: Eerste verdieping
Fiche 17: Schouwbuizen niet verdach (inox)	De schouwbuis wordt gecontroleerd. deze bestaat uit inox en bevat geen asbest verdachte materialen.	Plan 1.12: Hoofdgebouw plan
Fiche 18: Kit niet verdacht (visueel vastgesteld)	De gebruikte siliconen kit is niet asbestverdacht	Plan 1.1: Hoofdgebouw plan
Fiche 19: CV Ketel/boiler	De CV ketel werd gecontroleerd en is niet asbest verdacht.	Plan 1.4: Zolder
