# Asbestinventarisatetest

Heidijk 3, 2340 Beerse

Attestnummer : 20251111-000051.000

**Niet-asbestveilig**

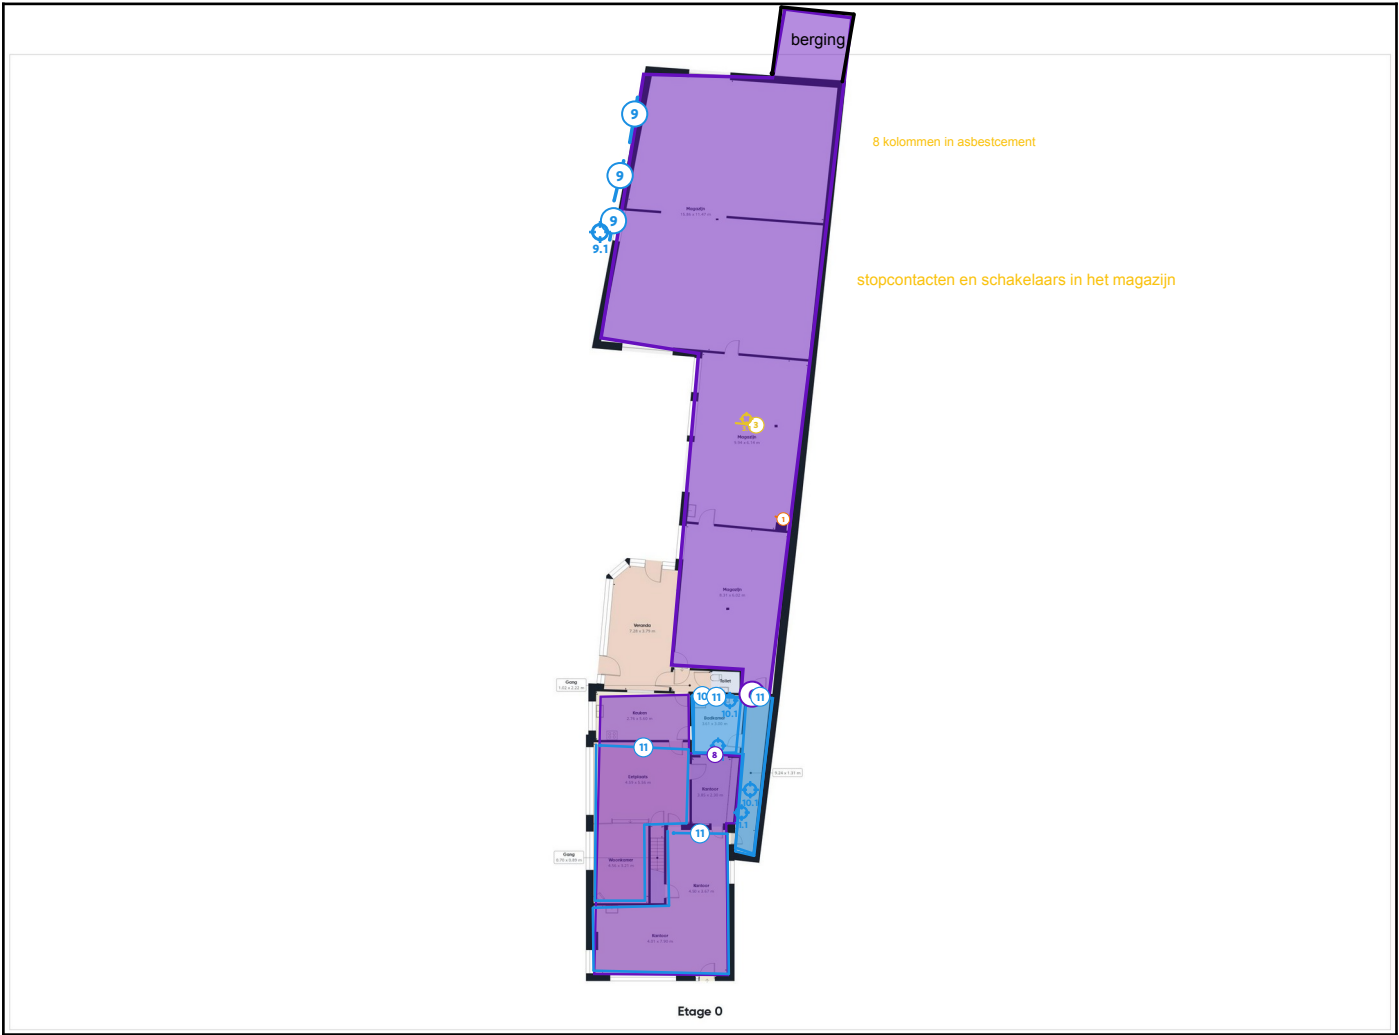
# Plan 1.2: Gelijkvloers

| Beschrijving | Type | Actie |
|---|---|---|
| 1. Roetluik uit asbestcement | Asbestmateriaal | Verwijderen |
| 3. Kolom magazijn | Asbestmateriaal | Zorgvuldig beheren |
| 4. Bakeliet | Asbestmateriaal | Zorgvuldig beheren |
| 6. Materiaal in opslag | Beperking | - |

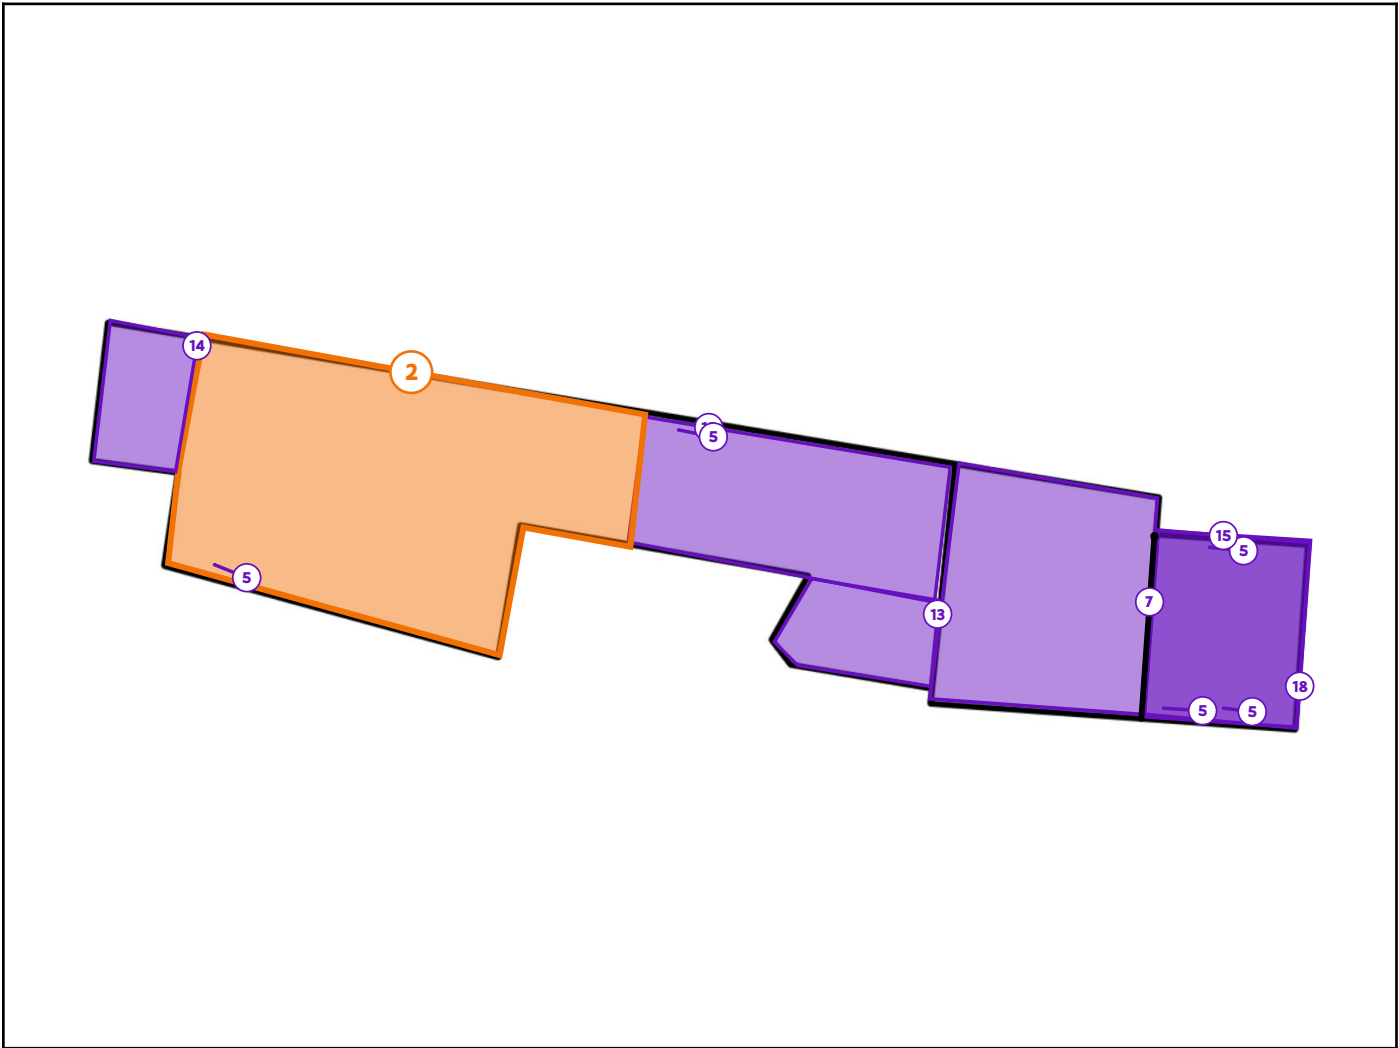
# Plan 1.4: Dakplan - zolder

| Beschrijving | Type | Actie |
|---|---|---|
| 2. Golfplaten | Asbestmateriaal | Verwijderen |
| 5. Schouw | Beperking | - |
| 7. Plat dak | Beperking | - |

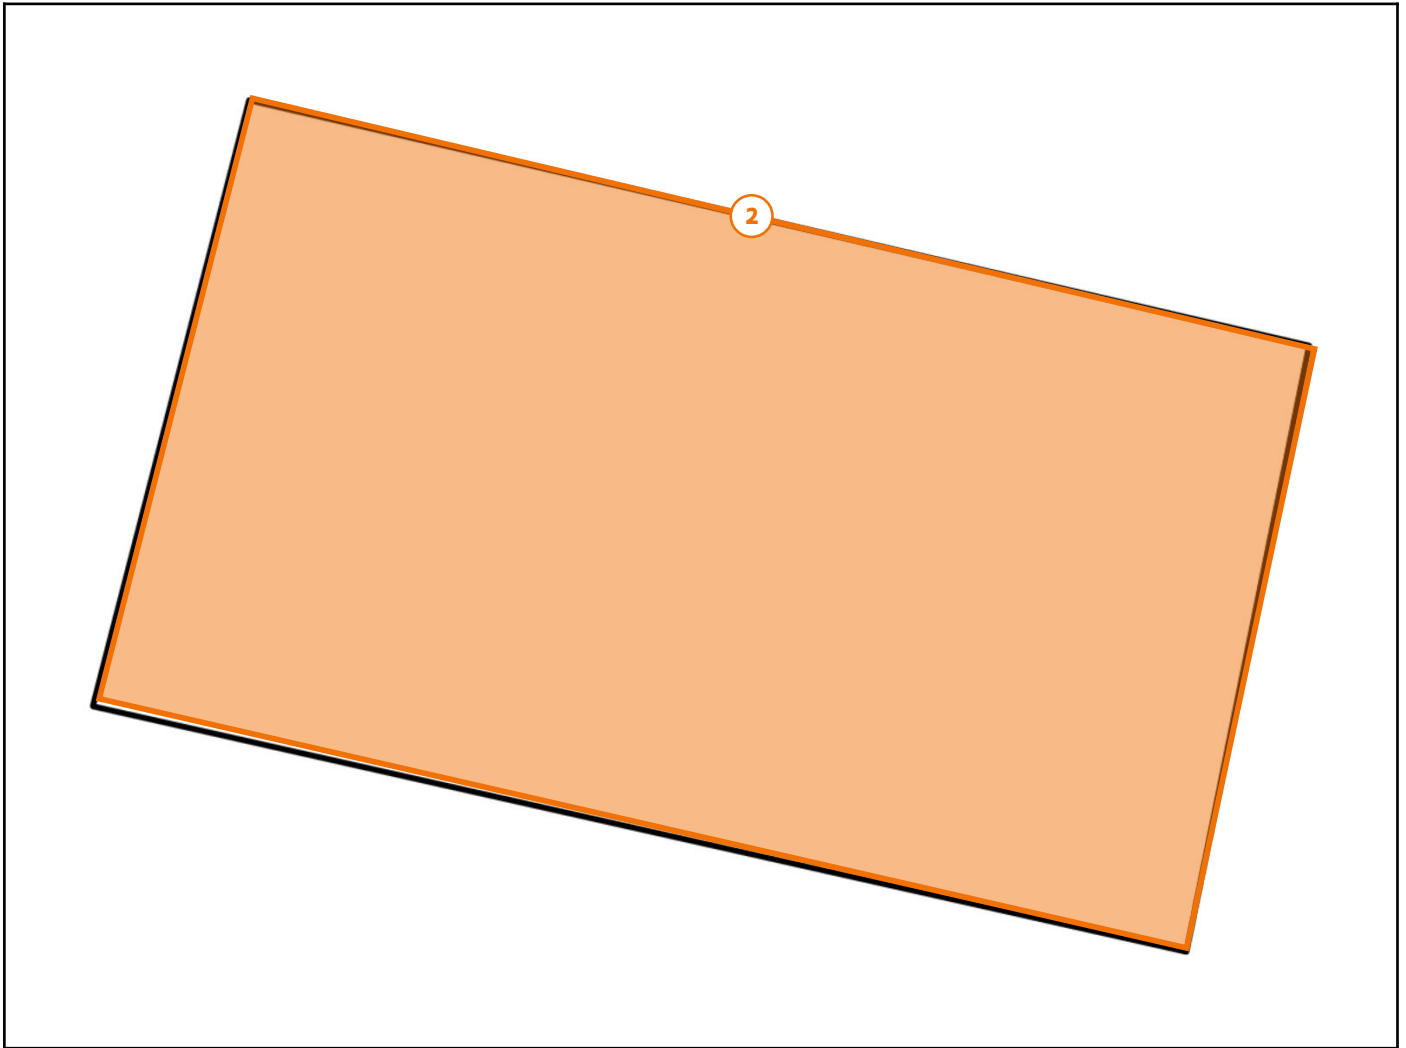
## Plan 2.1: Tuinberging plan

| Beschrijving | Type | Actie |
|---|---|---|
| 2. Golfplaten | Asbestmateriaal | Verwijderen |

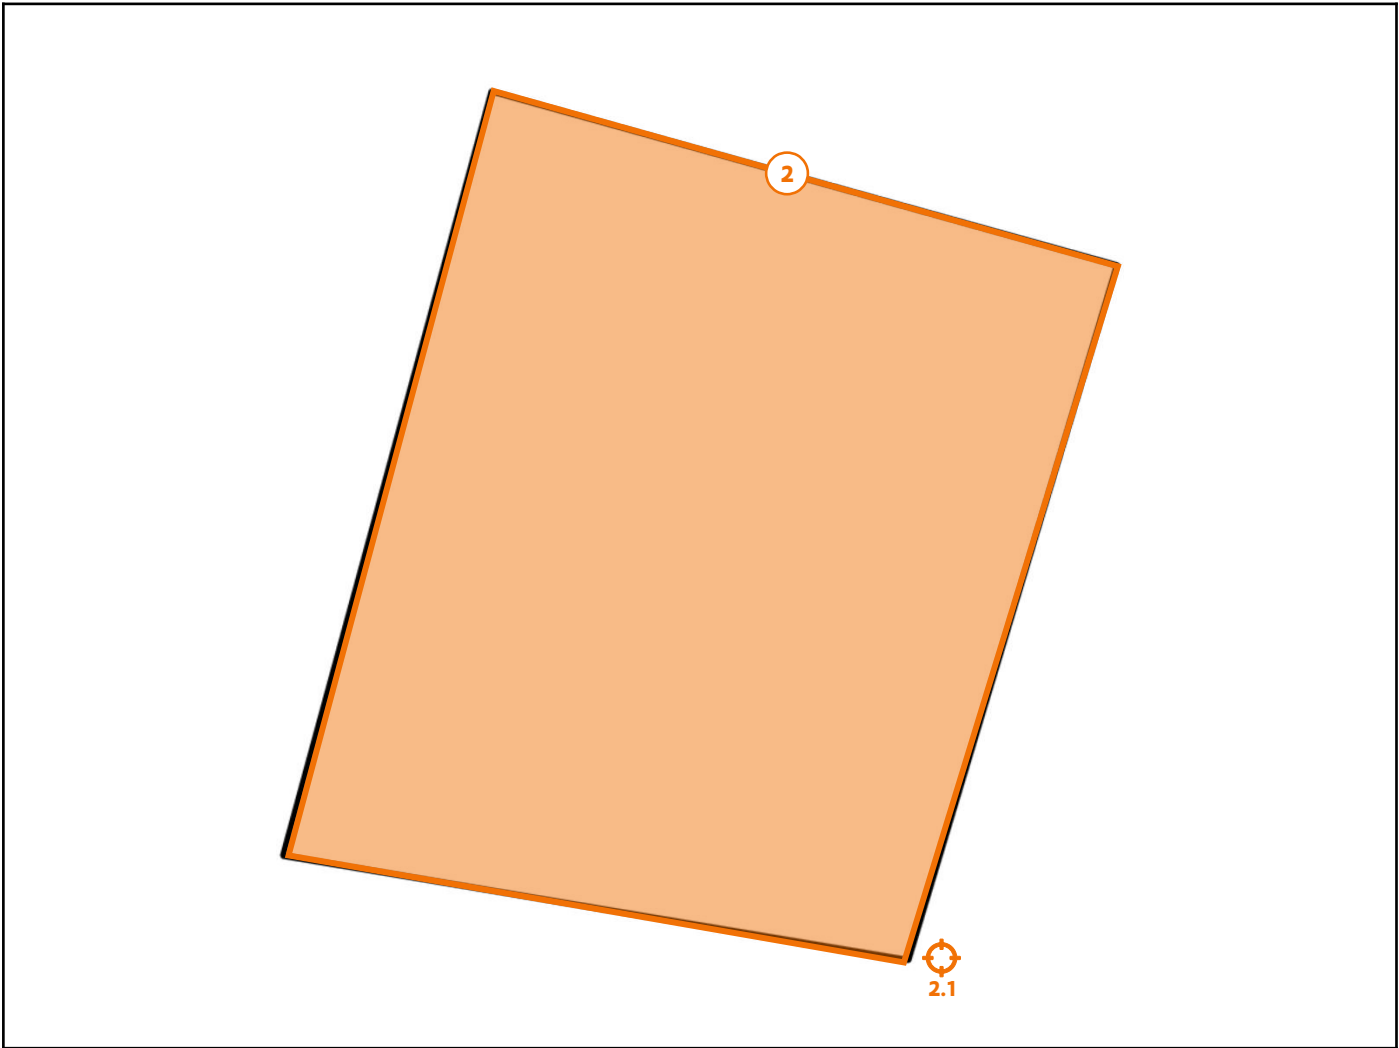
# Plan 4.1: Houthok plan

| Beschrijving | Type | Actie |
|---|---|---|
| 2. Golfplaten | Asbestmateriaal | Verwijderen |
| 2.1 Code: 4. Golfplaten | Puntmonster | - |

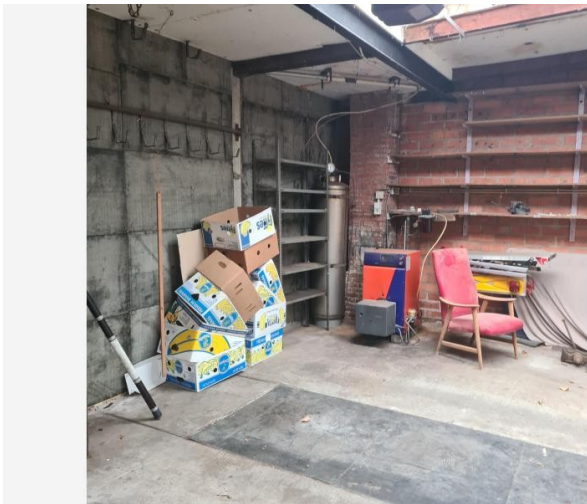
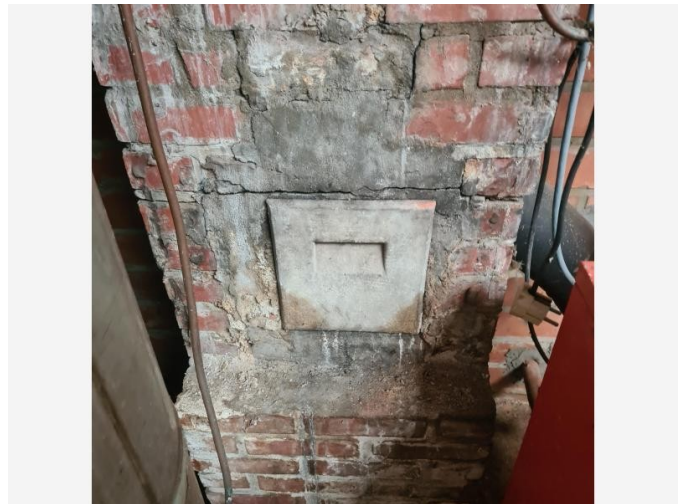
| Eindbeoordeling materiaalrisico | Verhoogd materiaalrisico en/of verhoogde kans op vezelvrijgave |

| Asbestsoort (vezeltype) | Crocidoliet aanwezig |
| Toestand van het materiaal | Licht beschadigd, licht verweerd. Intact calciumsilicaatmateriaal of categorie III 'gebondenheid' |

| Beschrijving | Roetluik uit asbestcement |
| Asbestmateriaal | Brandwerende afsluiting (prefab geheel) - Luik |

Het asbestmateriaal valt onder de mijlpaal van 2040.

Verwijderen

- Zorg voor een veilig beheer. Vermijd het beschadigen van het asbestmateriaal. Controleer de toestand jaarlijks op wijzigingen.
- Voer bijkomende staalname(s) uit.

- Eenvoudige handelingen: mag via doe-het-zelf of door werknemer(s) met opleidingsattest eenvoudige handelingen  
Bij het uitvoeren van eenvoudige handelingen, zoals toegestaan via doe-het-zelfmethoden of door werknemers met een opleidingsattest, is het gebruik van de juiste persoonlijke beschermingsmiddelen (PBM's) verplicht om blootstelling aan asbestvezels te voorkomen. Wij adviseren echter om asbest te laten verwijderen door een werknemer met opleidingscertificaat. Maar het is ook toegestaan via de doe-het-zelfmethode, mits de juiste voorzorgsmaatregelen en PBM's in acht worden genomen. De te gebruiken PBM's zijn:
  - FFP3-mondmasker of halfgelaatsmasker met P3 filter
  - wegwerpoverall (Tyvek CATIII, type 5 en 6)

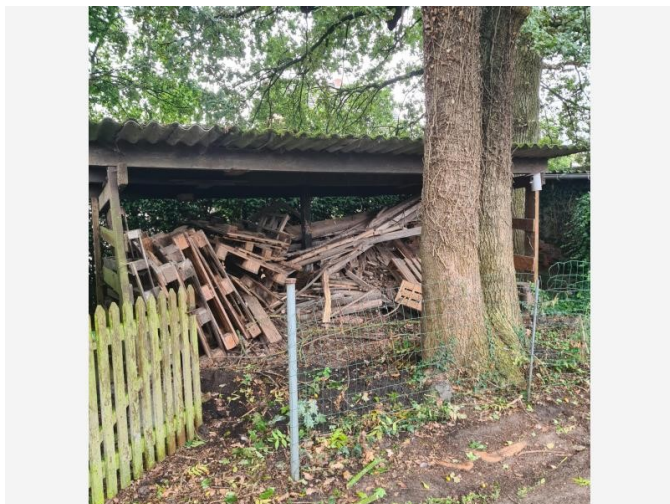
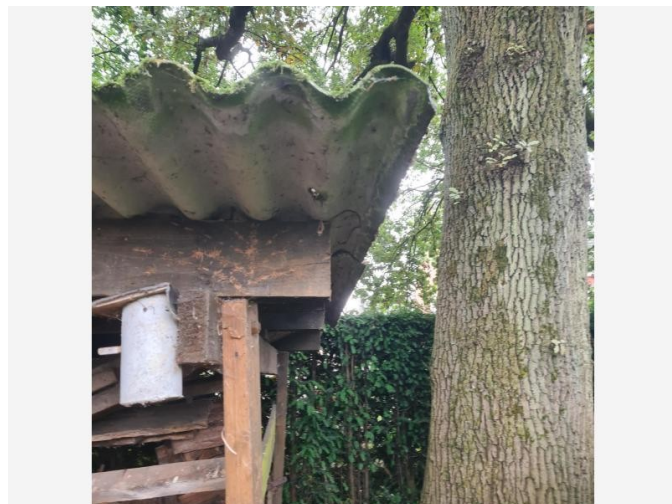
| Eindbeoordeling materiaalrisico | Verhoogd materiaalrisico en/of verhoogde kans op vezelvrijgave |

| Asbestsoort (vezeltype) | Alleen chrysotiel |
| Toestand van het materiaal | Matig beschadigd, matig verweerd |

| # | Type | Referentie | Resultaat |
|---|---|---|---|
| 2.1 | Puntmonster | 4. Golfplaten | Chrysotiel |

| Beschrijving | Golfplaten |

Het asbestmateriaal valt onder de mijlpaal van 2034.

Verwijderen

- Zorg voor een veilig beheer. Vermijd het beschadigen van het asbestmateriaal. Controleer de toestand jaarlijks op wijzigingen.
- Hemelwater dat afspoelt van asbestcement daken of gevels kan asbestdeeltjes bevatten. Gebruik het enkel voor gesloten circuits (bv. spoelen toiletten). Reinig na het vervangen van het dak of de gevel de dakgoten en regenwaterput of -ton om asbesthoudend sediment of slib te verwijderen

- Eenvoudige handelingen: mag via doe-het-zelf of door werknemer(s) met opleidingsattest eenvoudige handelingen  
Bij het uitvoeren van eenvoudige handelingen, zoals toegestaan via doe-het-zelfmethoden of door werknemers met een opleidingsattest, is het gebruik van de juiste persoonlijke beschermingsmiddelen (PBM's) verplicht om blootstelling aan asbestvezels te voorkomen. Wij adviseren echter om asbest te laten verwijderen door een werknemer met opleidingscertificaat. Maar het is ook toegestaan via de doe-het-zelfmethode, mits de juiste voorzorgsmaatregelen en PBM's in acht worden genomen. De te gebruiken PBM's zijn:
  - FFP3-mondmasker of halfgelaatsmasker met P3 filter

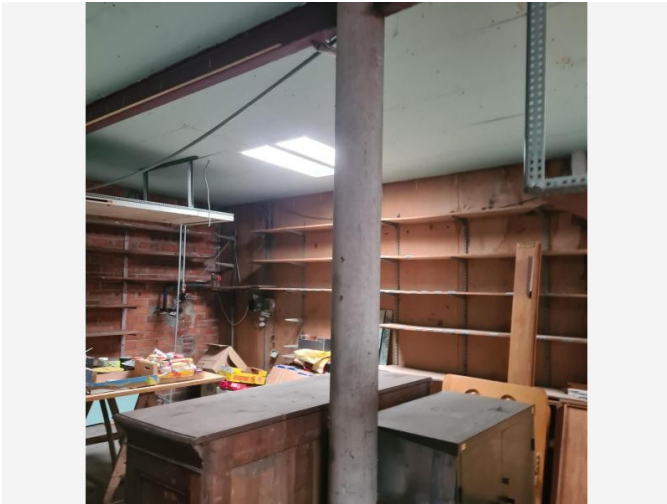
| Eindbeoordeling materiaalrisico | Laag materiaalrisico en/of verlaagde kans op vezelvrijgave |

| Asbestsoort (vezeltype) | Alleen chrysotiel |
| Toestand van het materiaal | Licht beschadigd, licht verweerd. Intact calciumsilicaatmateriaal of categorie III 'gebondenheid' |

| # | Type | Referentie | Resultaat |
|---|---|---|---|
| 3.1 | Kleefmonster | 3. Kolom magazijn | Chrysotiel |

| Beschrijving | Kolom magazijn |
| Eenvoudig bereikbaar | Nee <ul style="list-style-type: none"><li>• Verwijdering tast de bouwkundige integriteit aan.</li></ul> |

Het asbestmateriaal valt onder de mijlpaal van 2040.

Zorgvuldig beheren

- Zorg voor een veilig beheer. Vermijd het beschadigen van het asbestmateriaal. Controleer de toestand jaarlijks op wijzigingen.
- Zorg voor een veilig beheer en verwijder dit asbestmateriaal wanneer het bij werken eenvoudig bereikbaar wordt. Controleer de toestand jaarlijks op wijzigingen.

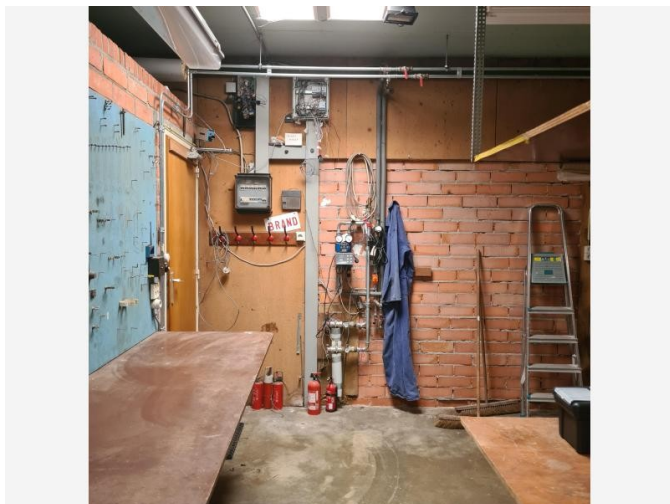
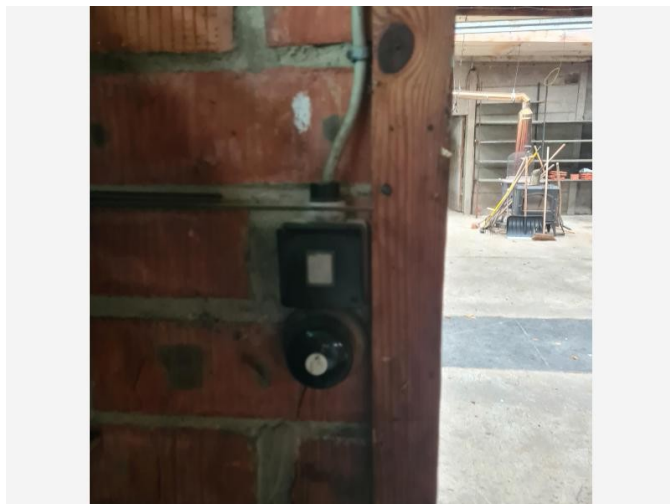
| Opmerking | De vele stopcontacten en schakelaars in het magazijn. |

Het asbestmateriaal valt onder de mijlpaal van 2040.

Zorgvuldig beheren

- Zorg voor een veilig beheer. Vermijd het beschadigen van het asbestmateriaal. Controleer de toestand jaarlijks op wijzigingen.
- Voer bijkomende staalname(s) uit.

- Eenvoudige handelingen: mag via doe-het-zelf of door werknemer(s) met opleidingsattest eenvoudige handelingen  
Bij het uitvoeren van eenvoudige handelingen, zoals toegestaan via doe-het-zelfmethoden of door werknemers met een opleidingsattest, is het gebruik van de juiste persoonlijke beschermingsmiddelen (PBM's) verplicht om blootstelling aan asbestvezels te voorkomen. Wij adviseren echter om asbest te laten verwijderen door een werknemer met opleidingscertificaat. Maar het is ook toegestaan via de doe-het-zelfmethode, mits de juiste voorzorgsmaatregelen en PBM's in acht worden genomen. De te gebruiken PBM's zijn:
  - FFP3-mondmasker of halfgelaatsmasker met P3 filter
  - wegwerpoverall (Tyvek CATIII, type 5 en 6)
