Asbestinventarisatetest

Kruiskensheide 25, 1502 Halle

Attestnummer : 20250808-000224.000

Uitgegeven op : 08.08.2025

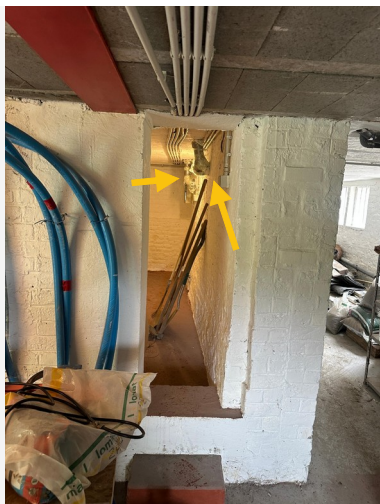
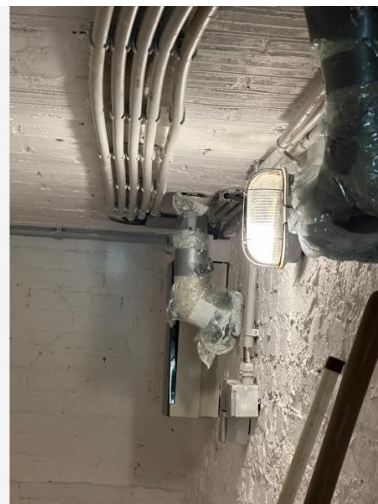
Het asbestmateriaal valt onder de mijlpaal van 2034.

Eindbeoordeling materiaalrisico	Laag materiaalrisico en/of verlaagde kans op vezelvrijgave
---------------------------------	--

Gebondenheid	Categorie 2: niet-hechtgebonden met matrix
Asbestsoort (vezeltype)	Amfibool aanwezig, uitgezonderd crocidoliet
Asbestconcentratie	Laag (< 50%)
Afschermingsgraad van het gehele materiaal	Niet stootvaste afscherming
Toestand van het materiaal	Matig beschadigd, matig verweerd

#	Type	Referentie	Resultaat
1.1	Mengmonster	8134	Amosiet

Beschrijving	Thermische buisisolatie
Omgeving	Binnen
Primaire drager	HVAC infrastructuur en uitrusting
Asbestmateriaal	In-situ afwerkingslagen - Thermische isolatie
Bindmiddel van asbestmateriaal	Gips - kalk
Gebondenheid op basis van bindmiddel	Niet-hechtgebonden
Hoeveelheid (lengte - omtrek - dikte - aantal)	<ul style="list-style-type: none">• 0,40 m - 15,00 cm - 2,50 cm - 2 stuks
Totaal volume	0,003 m ³
Eenvoudig bereikbaar	Ja
Bevestigingswijze	<ul style="list-style-type: none">• Verlijmd, ingegoten, versmeerd
Identificatiemethode	Vaststelling met monsternamen
Destructieve handeling voor identificatie	Nee
Opmerking	Het betreft de gipsgebonden thermische isolatie rondom 2 kleine leidingen in dezelfde kelderruimte. De hoeveelheid is geschat.

Verwijderen

- Zorg voor een veilig beheer. Vermijd het beschadigen van het asbestmateriaal. Controleer de toestand jaarlijks op wijzigingen.
- Scherm in afwachting van verwijdering het asbestmateriaal af van luchtstromingen en verstoring: bijvoorbeeld door het te verpakken, te fixeren, af te dekken, signalisatie - afbakening aan te brengen, ...

- Hermetische zone (erkend asbestverwijderaar)
Verwijderingsvoorschriften volgens Codex over het welzijn op het werk Art. VI.3-61.

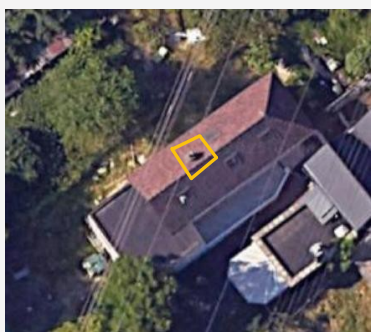
Situeringfoto

Tijdelijke beperking

Reden: Het te onderzoeken materiaal situeert zich hoger dan 3,50 m te rekenen vanaf een veilige ondergrond

Uitleg van de asbestdeskundige: Het is niet mogelijk om de binnenzijde van de gemetselde schouw te onderzoeken, daar de opening zich hoger dan 3,50 meter vanaf een veilige ondergrond situeert.

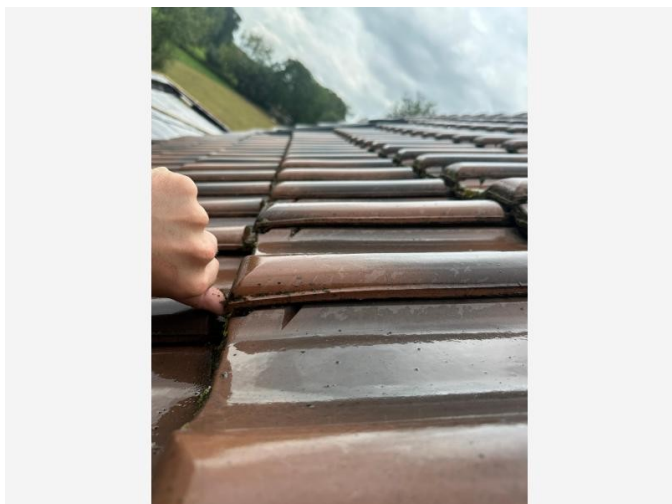
Er werd geen asbestverdachte onderdakbekleding aangetroffen.

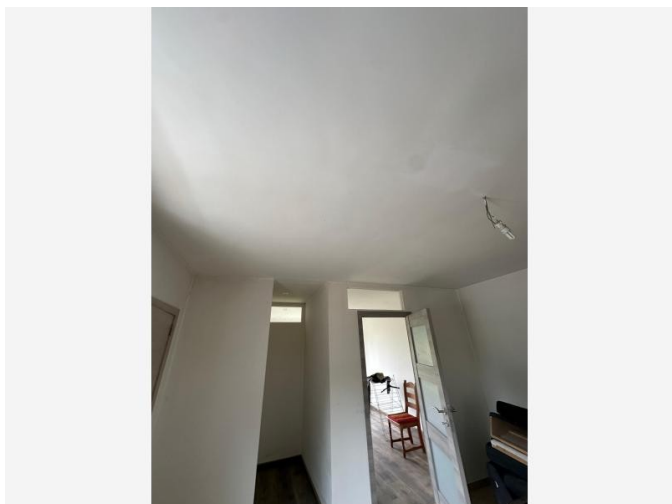
De zichtbare plafonds zijn niet bepleisterd en niet-asbestverdacht.

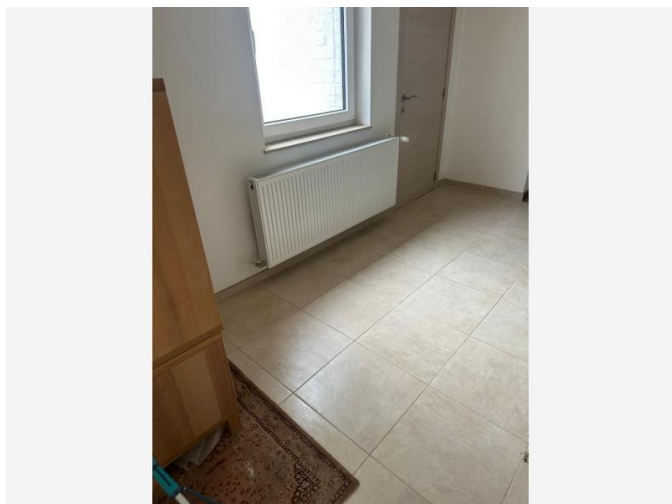
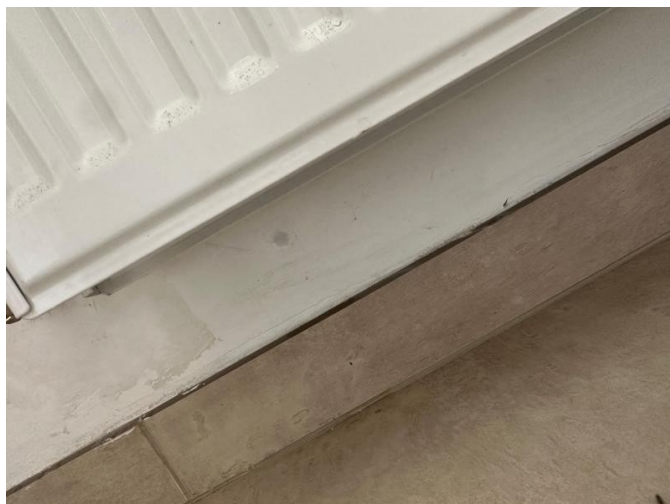
Fiche 5: Pleisterwerk muren

Geen asbest

#	Type	Referentie	Resultaat
5.1	Mengmonster	8133	Geen asbest

Beschrijving	Pleisterwerk muren
Omgeving	Binnen
Primaire drager	Binnenwand
Bindmiddel van materiaal	Gips - kalk
Gebondenheid op basis van bindmiddel	Niet-hechtgebonden
Hoeveelheid (oppervlakte - dikte - aantal)	• 80,00 m ² - 1,50 cm - 1 stuk
Totaal volume	1,20 m ³
Identificatiemethode	Vaststelling met monsternamen
Destructieve handeling voor identificatie	Nee
Opmerking	Door afwezigheid van een stookruimte, werden alleen puntmonsters van het pleisterwerk aan de binnenwanden van een natte ruimte (keuken), trappenhuis (gelijkvloers) en een individuele ruimte (woonkamer) opgenomen in het mengmonster. De hoeveelheid is geschat.
