Asbestinventarisatetest

Houwaartstraat 8, 3210 Lubbeek

Attestnummer : 20250531-000006.000

Niet-asbestveilig

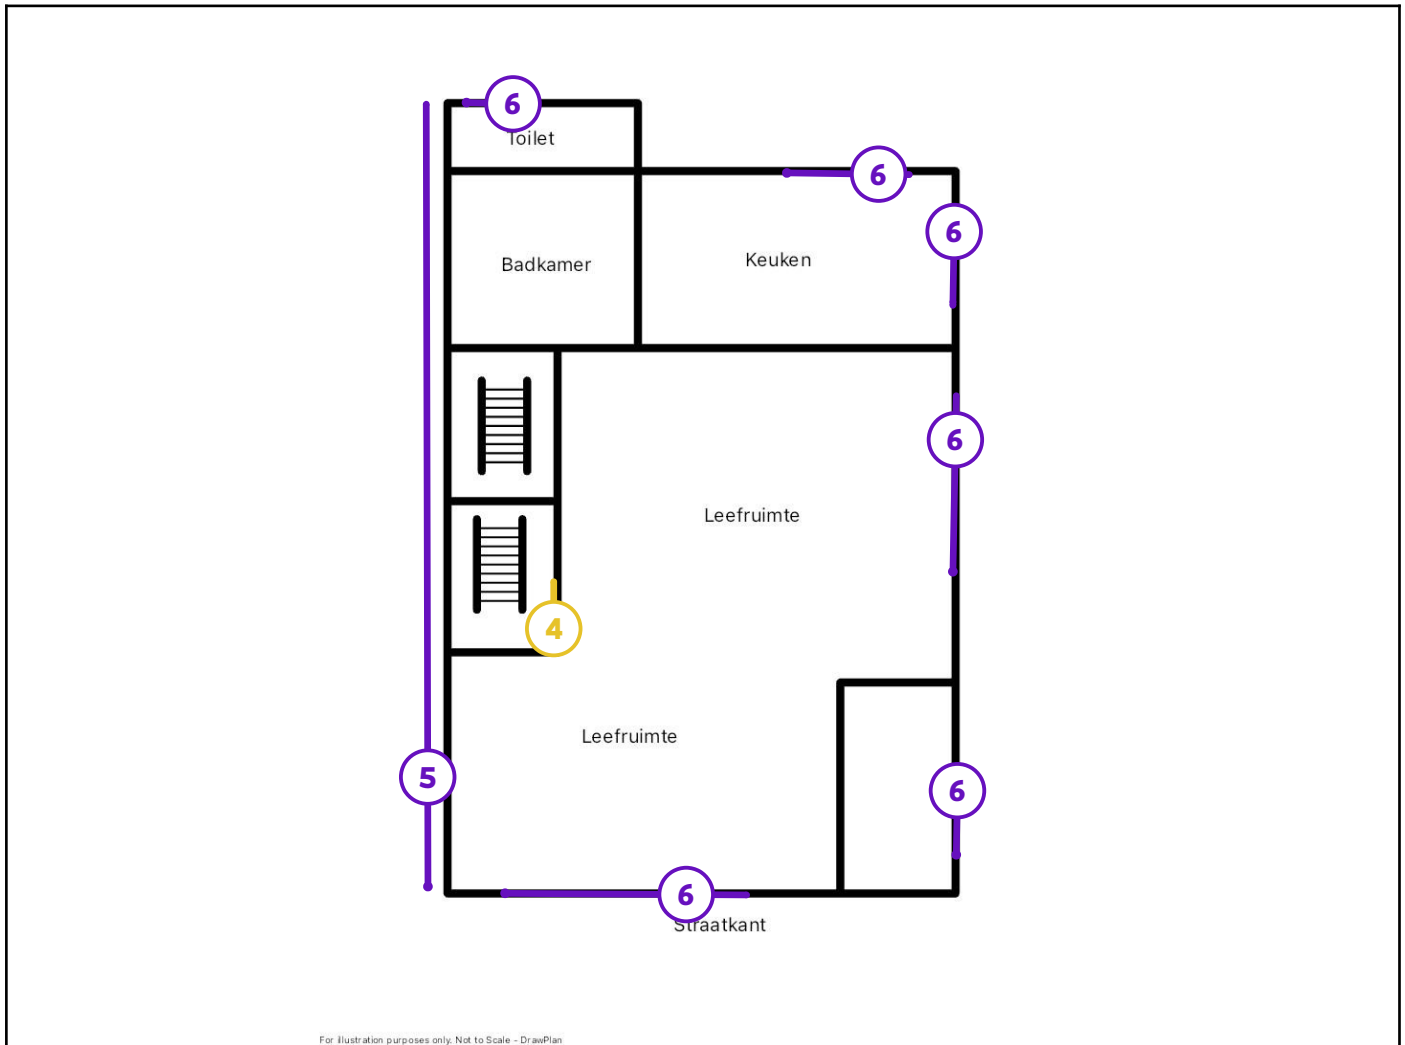
Plan 1.5: Woning plan V+0 - varia

Beschrijving	Type	Actie
4. Bakeliet toepassingen	Asbestmateriaal	Zorgvuldig beheren
5. Crepi buitenwand - niet-asbestverdacht	Advies	-
6. Vensterbanken	Advies	-

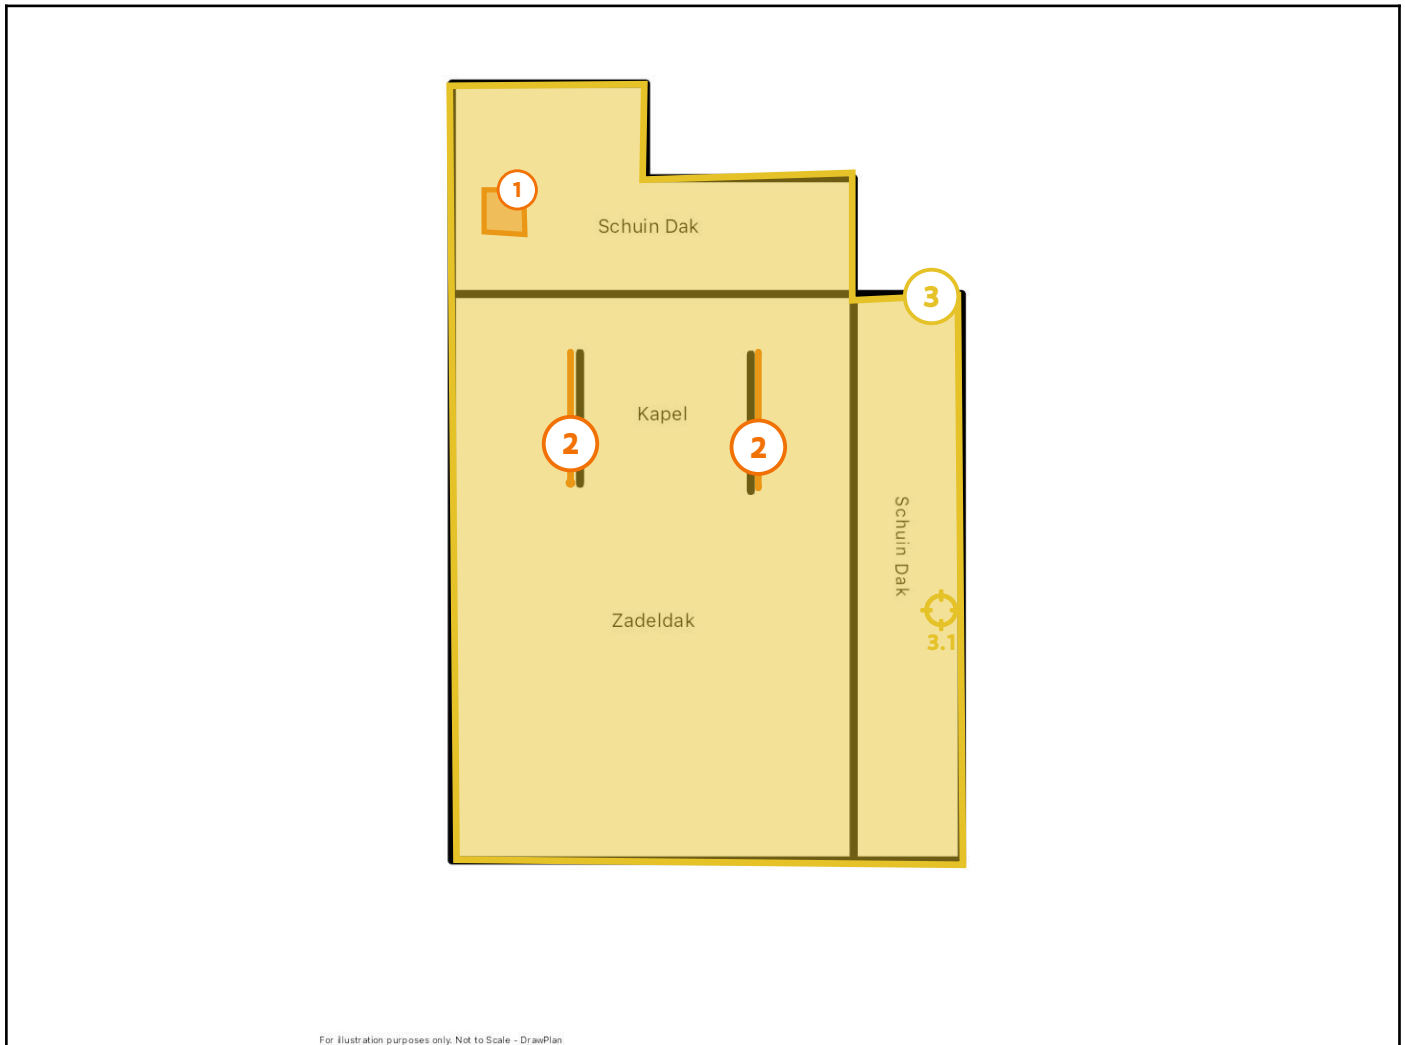
Plan 1.12: Woning plan dak

Beschrijving	Type	Actie
1. Rookgaskanaal	Asbestmateriaal	Verwijderen
2. Gevel met leien	Asbestmateriaal	Verwijderen
3. Onderdak type Menuiserie	Asbestmateriaal	Zorgvuldig beheren
3.1 Code: MM02	Puntmonster	-

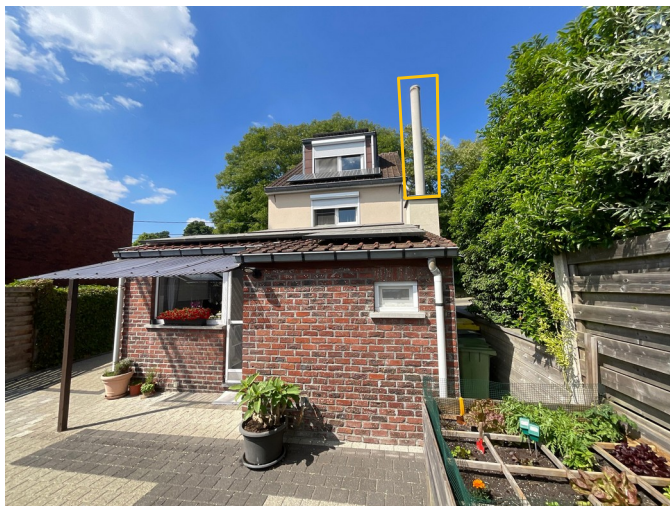
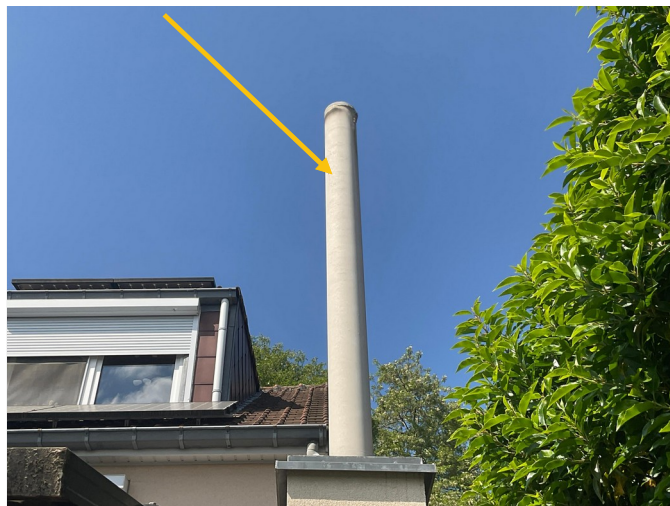
Eindbeoordeling materiaalrisico	Verhoogd materiaalrisico en/of verhoogde kans op vezelvrijgave
---------------------------------	--

Gebondenheid	Categorie 1: hechtgebonden in oorsprong
Asbestsoort (vezeltype)	Crocidoliet aanwezig
Asbestconcentratie	Laag (< 50%)
Afschermingsgraad van het gehele materiaal	Geheel of deels vrij aan de buitenlucht
Toestand van het materiaal	Matig beschadigd, matig verweerd

Beschrijving	Rookgaskanaal
Omgeving	Buiten
Primaire drager	Schuin dak
Asbestmateriaal	Rookgaskanaal
Bindmiddel van asbestmateriaal	Cement
Gebondenheid op basis van bindmiddel	Hecht
Hoeveelheid (lengte - omtrek - dikte - aantal)	<ul style="list-style-type: none">• 2,50 m - 30,00 cm - 2,00 cm - 1 stuk
Totaal volume	0,015 m ³
Eenvoudig bereikbaar	Ja
Bevestigingswijze	<ul style="list-style-type: none">• Geklemd
Identificatiemethode	Vaststelling zonder monstername
Destructieve handeling voor identificatie	Nee

Verwijderen

- Verwijder dit asbestmateriaal zo snel mogelijk. Volg de toestand goed op.
- Voer bijkomende staalname(s) uit.

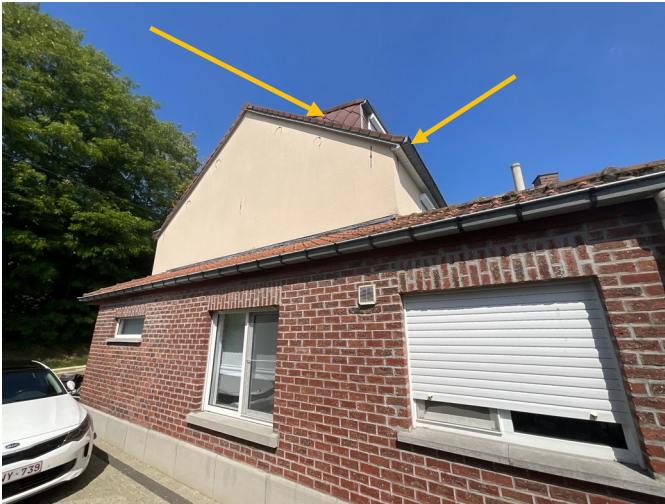
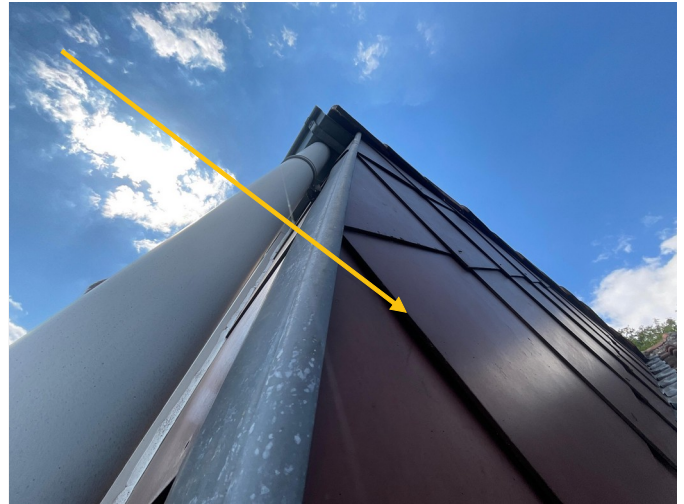
Eindbeoordeling materiaalrisico	Verhoogd materiaalrisico en/of verhoogde kans op vezelvrijgave
---------------------------------	--

Gebondenheid	Categorie 1: hechtgebonden in oorsprong
Asbestsoort (vezeltype)	Crocidoliet aanwezig
Asbestconcentratie	Laag (< 50%)
Afschermingsgraad van het gehele materiaal	Geheel of deels vrij aan de buitenlucht
Toestand van het materiaal	Matig beschadigd, matig verweerd

Beschrijving	Gevel met leien
Omgeving	Buiten
Primaire drager	Wand buitenschil
Asbestmateriaal	Dak- en gevelbekleding - Lei, shingle
Bindmiddel van asbestmateriaal	Cement
Gebondenheid op basis van bindmiddel	Hecht
Hoeveelheid (oppervlakte - aantal)	<ul style="list-style-type: none">• 4,00 m² - 2 stuks
Totale oppervlakte	8,00 m ²
Eenvoudig bereikbaar	Ja
Bevestigingswijze	<ul style="list-style-type: none">• Geklemd• Geschroefd
Identificatiemethode	Vaststelling zonder monsternamen
Destructieve handeling voor identificatie	Nee

Verwijderen

- Verwijder dit asbestmateriaal zo snel mogelijk. Volg de toestand goed op.
- Hemelwater dat afspoelt van asbestcement daken of gevels kan asbestdeeltjes bevatten. Gebruik het enkel voor gesloten circuits (bv. spoelen toiletten). Reinig na het vervangen van het dak of de gevel de dakgoten en regenwaterput of -ton om asbesthoudend sediment of slib te verwijderen

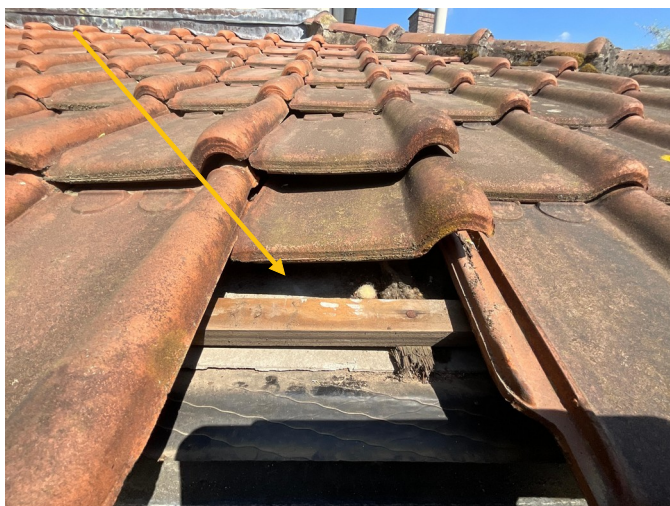
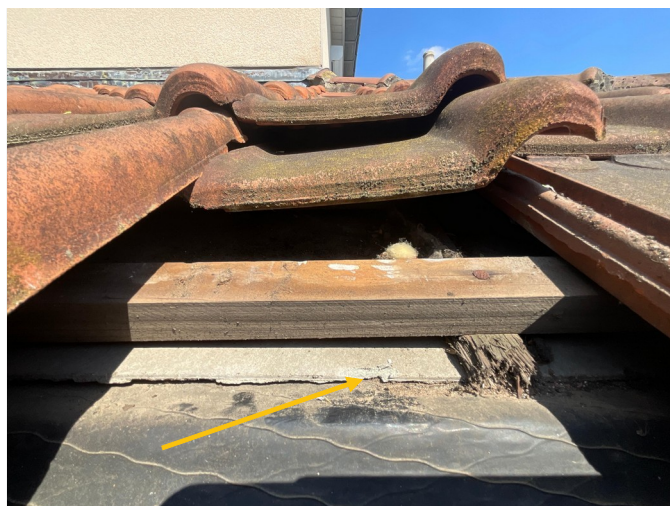
Laag materiaalrisico en/of verlaagde kans op vezelvrijgave

Gebondenheid	Categorie 1: hechtgebonden in oorsprong
Asbestsoort (vezeltype)	Alleen chrysotiel
Asbestconcentratie	Laag (< 50%)
Afschermingsgraad van het gehele materiaal	Geheel of deels (ook) vrij aan de binnenlucht
Toestand van het materiaal	Licht beschadigd, licht verweerd. Intact calciumsilicaatmateriaal of categorie III 'gebondenheid'

#	Type	Referentie	Resultaat
3.1	Puntmonster	MM02	Chrysotiel

Beschrijving	Onderdak type Menuiserite
Omgeving	Binnen
Primaire drager	Schuin dak
Asbestmateriaal	Plaat, paneel, tablet - Type Menuiserite
Bindmiddel van asbestmateriaal	Cement
Gebondenheid op basis van bindmiddel	Hecht
Hoeveelheid (oppervlakte - dikte - aantal)	• 80,00 m ² - 0,50 cm - 1 stuk
Totaal volume	0,40 m ³
Eenvoudig bereikbaar	Ja
Bevestigingswijze	• Geklemd
Identificatiemethode	Vaststelling met monstername
Destructieve handeling voor identificatie	Nee

Zorgvuldig beheren

- Zorg voor een veilig beheer en verwijder dit asbestmateriaal wanneer het bij werken eenvoudig bereikbaar wordt. Controleer de toestand jaarlijks op wijzigingen.

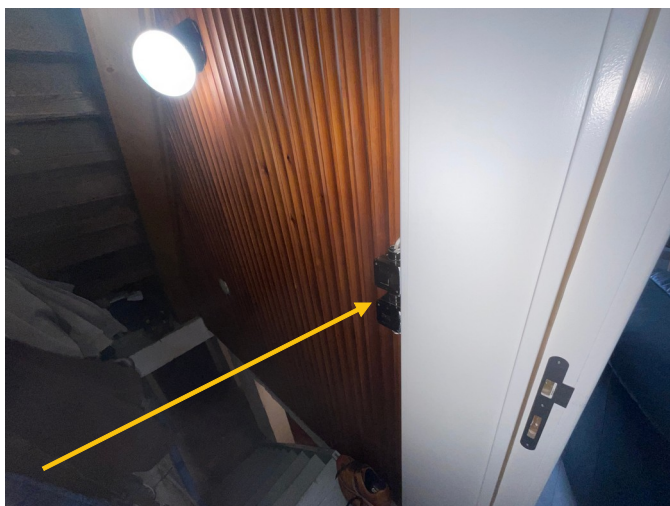
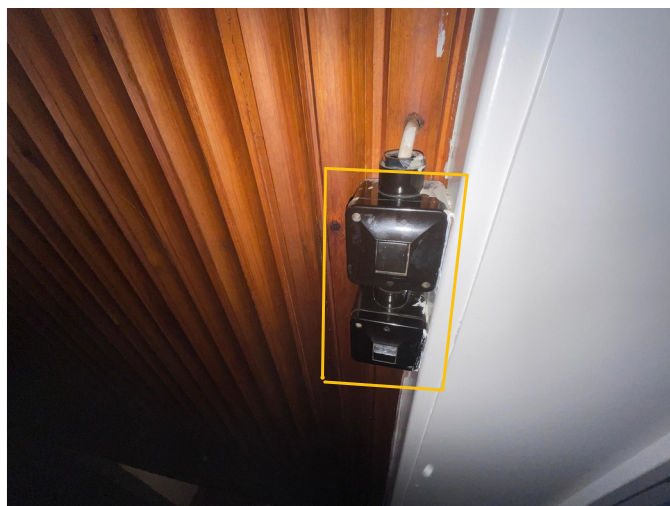
Eindbeoordeling materiaalrisico	Laag materiaalrisico en/of verlaagde kans op vezelvrijgave
---------------------------------	--

Gebondenheid	Categorie 1: hechtgebonden in oorsprong
Asbestsoort (vezeltype)	Crocidoliet aanwezig
Asbestconcentratie	Laag (< 50%)
Afschermingsgraad van het gehele materiaal	Geheel of deels (ook) vrij aan de binnenlucht
Toestand van het materiaal	Onbeschadigd, niet verweerd

Beschrijving	Bakeliet toepassingen
Omgeving	Binnen
Primaire drager	Binnenwand
Asbestmateriaal	Plaat, paneel, tablet - Type Bakeliet
Bindmiddel van asbestmateriaal	Kunststof of -hars
Gebondenheid op basis van bindmiddel	Hecht
Hoeveelheid (oppervlakte - dikte - aantal)	<ul style="list-style-type: none">• 0,20 m² - 2,00 cm - 1 stuk
Totaal volume	0,004 m ³
Eenvoudig bereikbaar	Ja
Bevestigingswijze	<ul style="list-style-type: none">• Geschroefd
Identificatiemethode	Vaststelling zonder monstername
Destructieve handeling voor identificatie	Nee
Opmerking	<p>Bakeliet toepassingen zijn in sommige gevallen asbesthoudend. Er werd geen staalname uitgevoerd van deze toepassing. Bij renovatie, of vernieuwing electriciteit advies: verwijderen van de mogelijk asbesthoudende toepassing.</p> <p>Algemeen advies: Zorg dat de toepassing in een goede staat blijft verkeren.</p>

Zorgvuldig beheren

- Zorg voor een veilig beheer. Vermijd het beschadigen van het asbestmateriaal. Controleer de toestand jaarlijks op wijzigingen.
- Voer bijkomende staalname(s) uit.

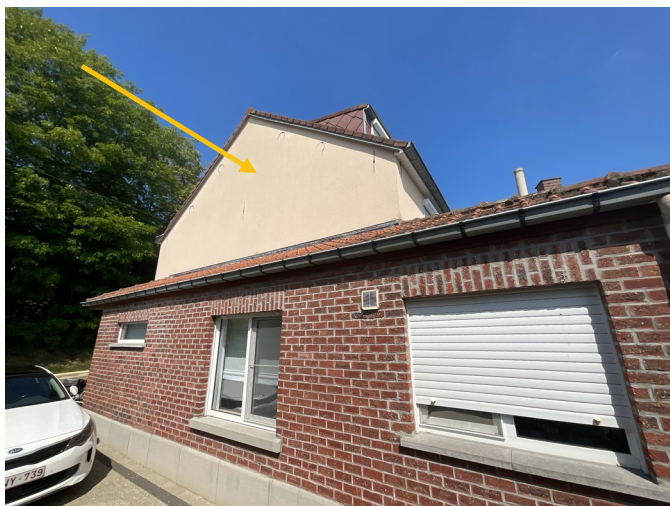
Het betreft een niet-asbestverdachte laag crepi op de buitenwand.

Er kon, aan de hand van bewijsdocumenten (facturen), worden vastgesteld dat de crepi pas werd geïnstalleerd in 2012.

De crepi is m.a.w. niet-asbestverdacht.

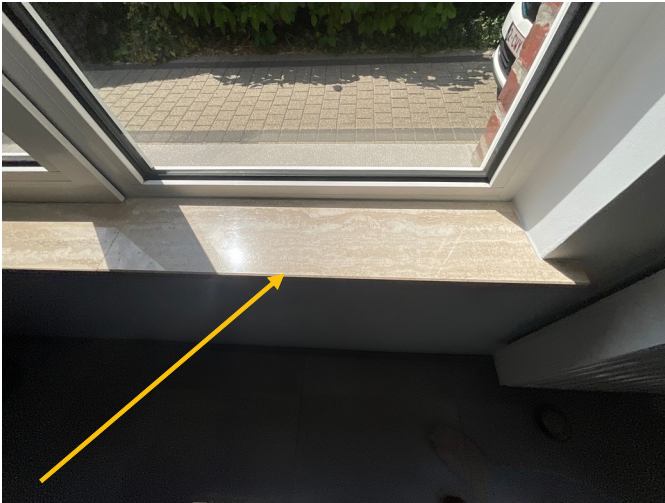
Tijdens de rondgang door de TCR (=toegankelijke constructie met risicobouwjaar) werden de vensterbanken nagekeken.

Deze zijn niet-asbestverdacht.

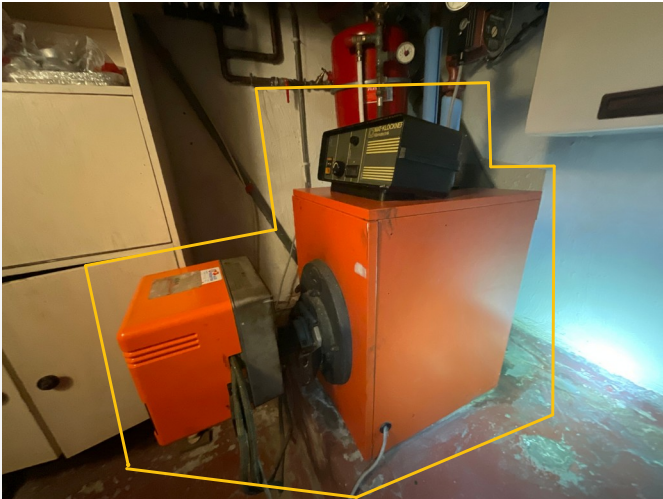
Fiche 7: Geen asbestverdacht materiaal-centrale verwarming

De centrale verwarming werd gecontroleerd tijdens de inspectie van de TCR.

Er werden geen asbestverdachte materialen aangetroffen: de centrale verwarming werd daarnaast geïnstalleerd in 1990. Het merk gebruikte asbesthoudende pakkingen uiterlijk tot 1988.

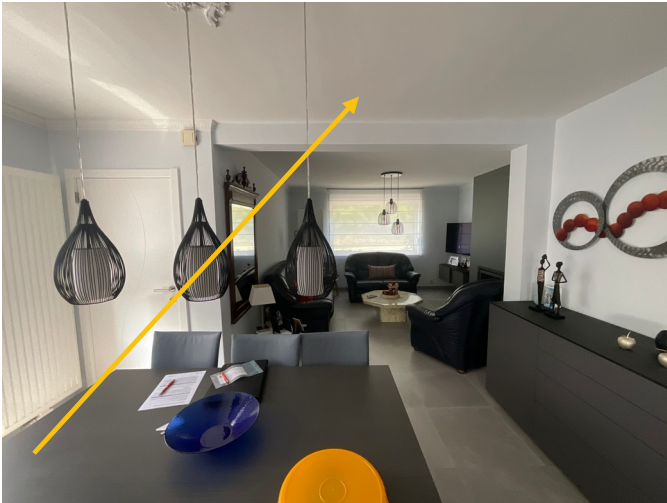
Het plafond werd afgewerkt met een vals plafond in gyprocplaten. Er werd geen nader onderzoek gedaan naar mogelijks achterliggende asbestverdachte materialen (bv. pleisterwerk) daar deze buiten de scope van huidig, niet-destructief, asbestattest valt.

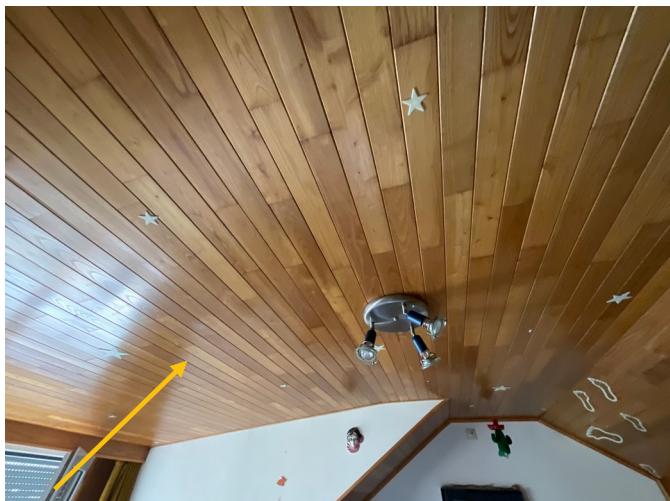
Fiche 9: Plafonds en muren bestaande uit voorzetpanelen

De plafonds en muren werden afgewerkt met niet-asbestverdachte voorzetpanelen die inspectie van de bedekte structuur (opbouw, pleisterwerk) verhinderen.
