Asbestinventarisatetest

Hulshoutsesteenweg 8, 2260 Westerlo

Attestnummer : 20260414-000472.000

Niet-asbestveilig

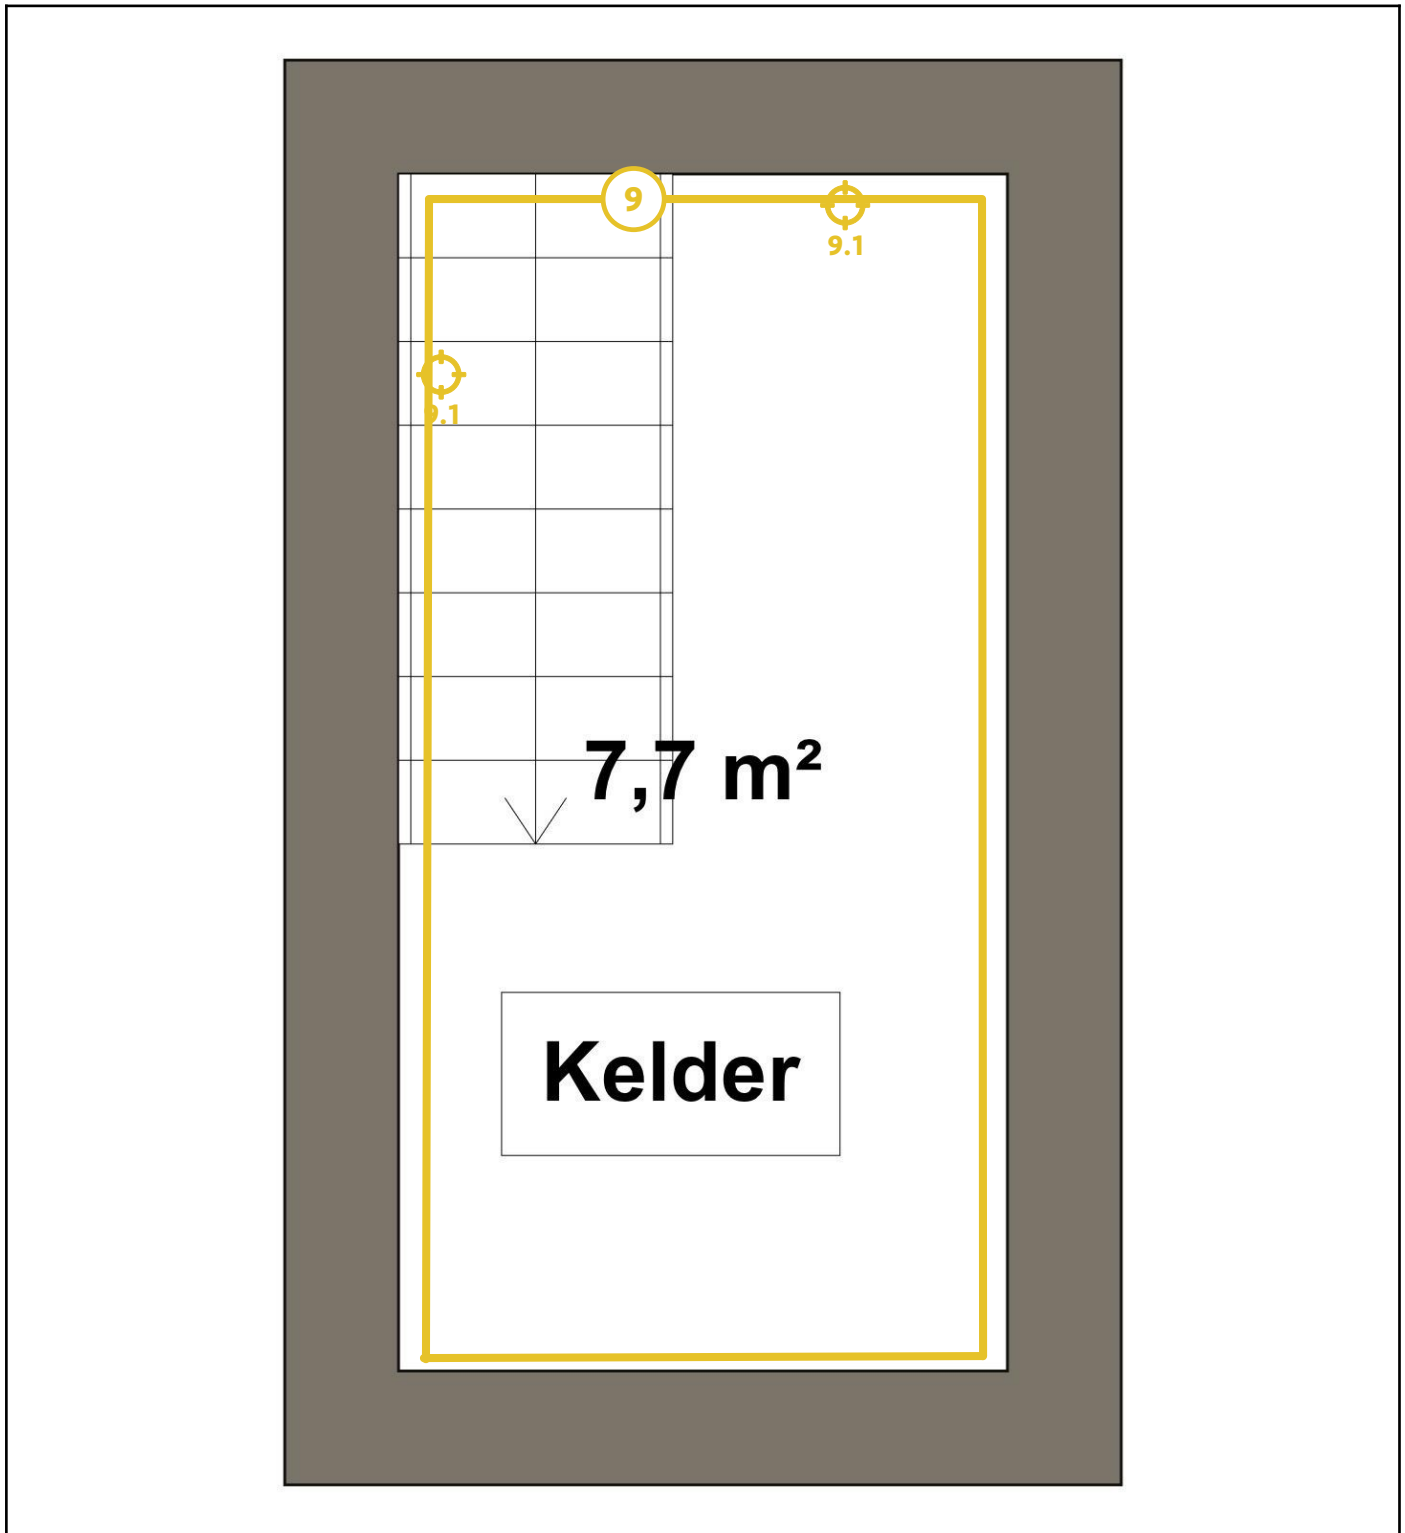
Plan 1.1: Kelder

Beschrijving	Type	Actie
9. Cementering keldermuren	Asbestmateriaal	Zorgvuldig beheren

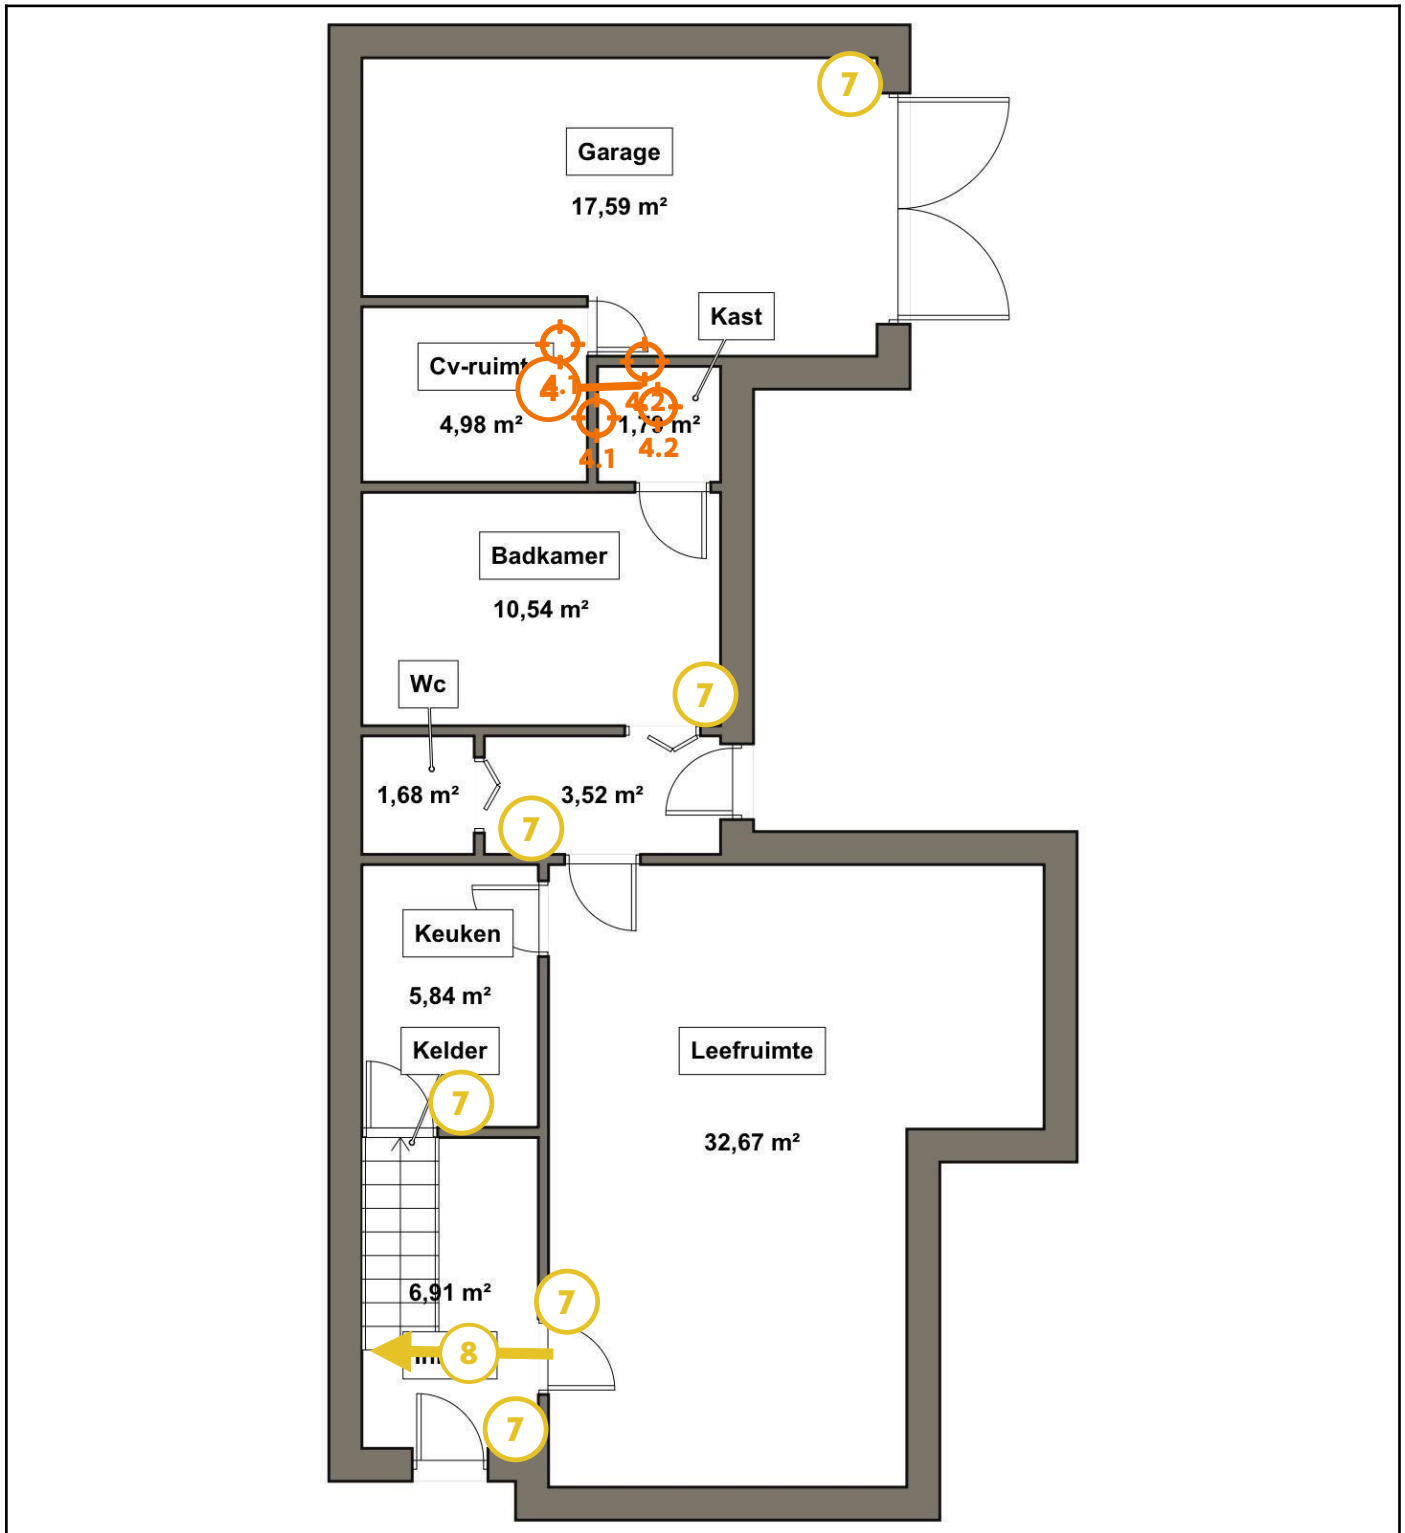
Plan 1.3: Gelijkvloers .2

Beschrijving	Type	Actie
4. CV-leiding (pleister)	Asbestmateriaal	Verwijderen

4.1 Code: MM05 (recht)	Mengmonster	-
4.2 Code: MM06 (bocht)	Mengmonster	-
7. Bakeliet toepassing	Asbestmateriaal	Zorgvuldig beheren
8. Bakeliet elektriciteitsmeter	Asbestmateriaal	Zorgvuldig beheren

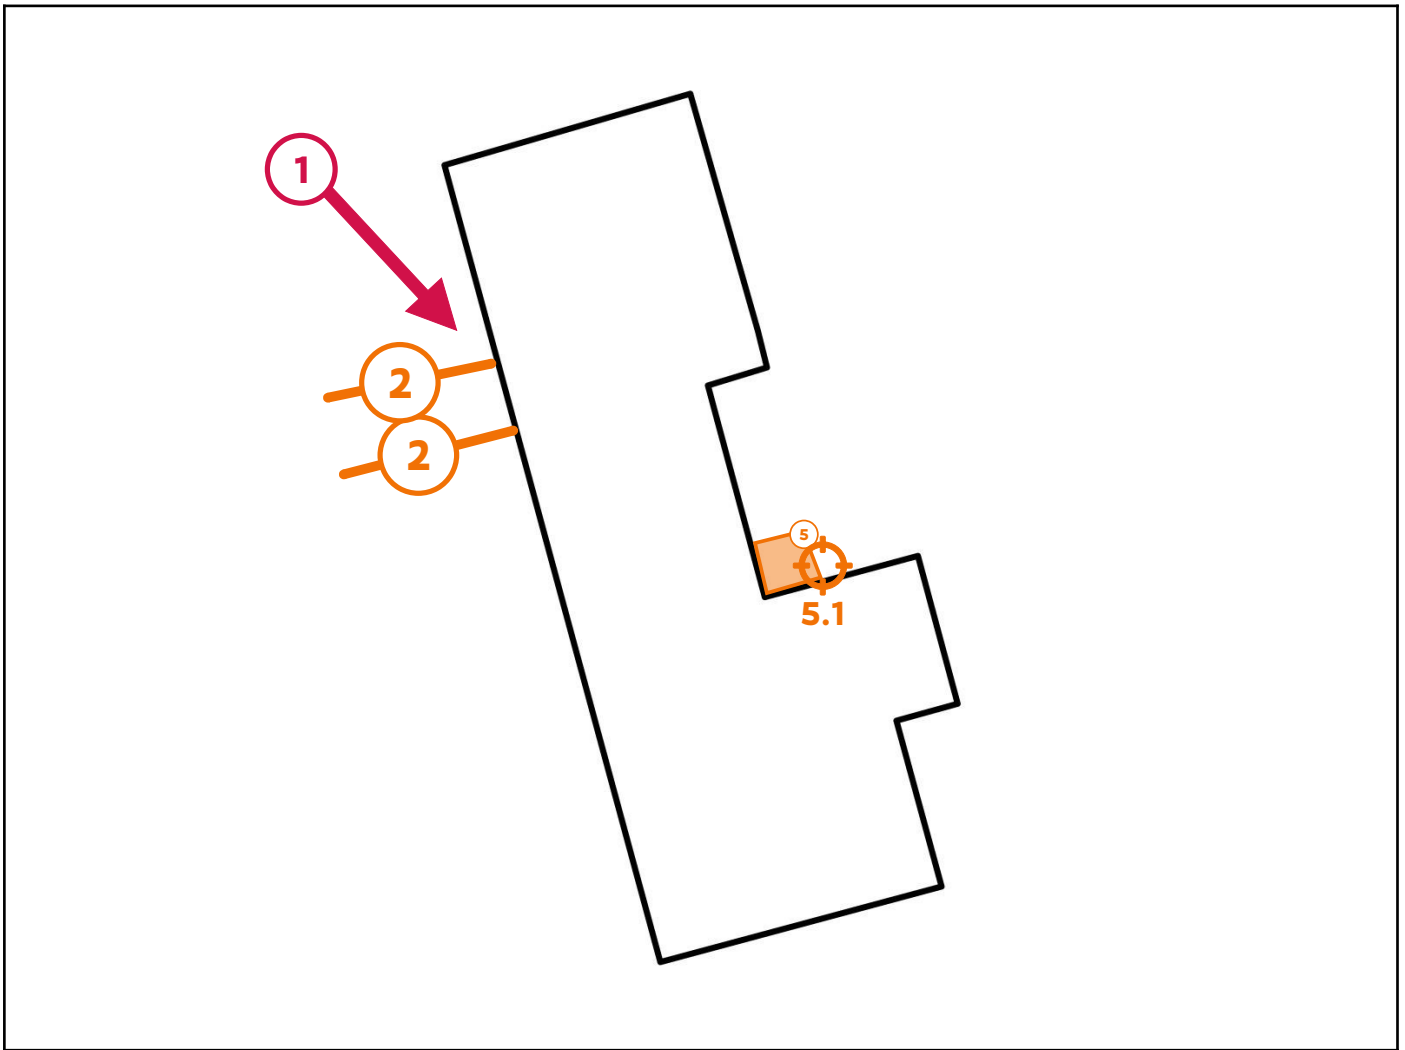
Plan 1.9: Hoofdgebouw plan

Beschrijving	Type	Actie
1. Asbestafval	Asbestmateriaal	Dringend verwijderen
2. Golfplaten als afboording mesthoop	Asbestmateriaal	Verwijderen
5. Dakleien op afdak achterinkom	Asbestmateriaal	Verwijderen
5.1 Code: MM07	Puntmonster	-

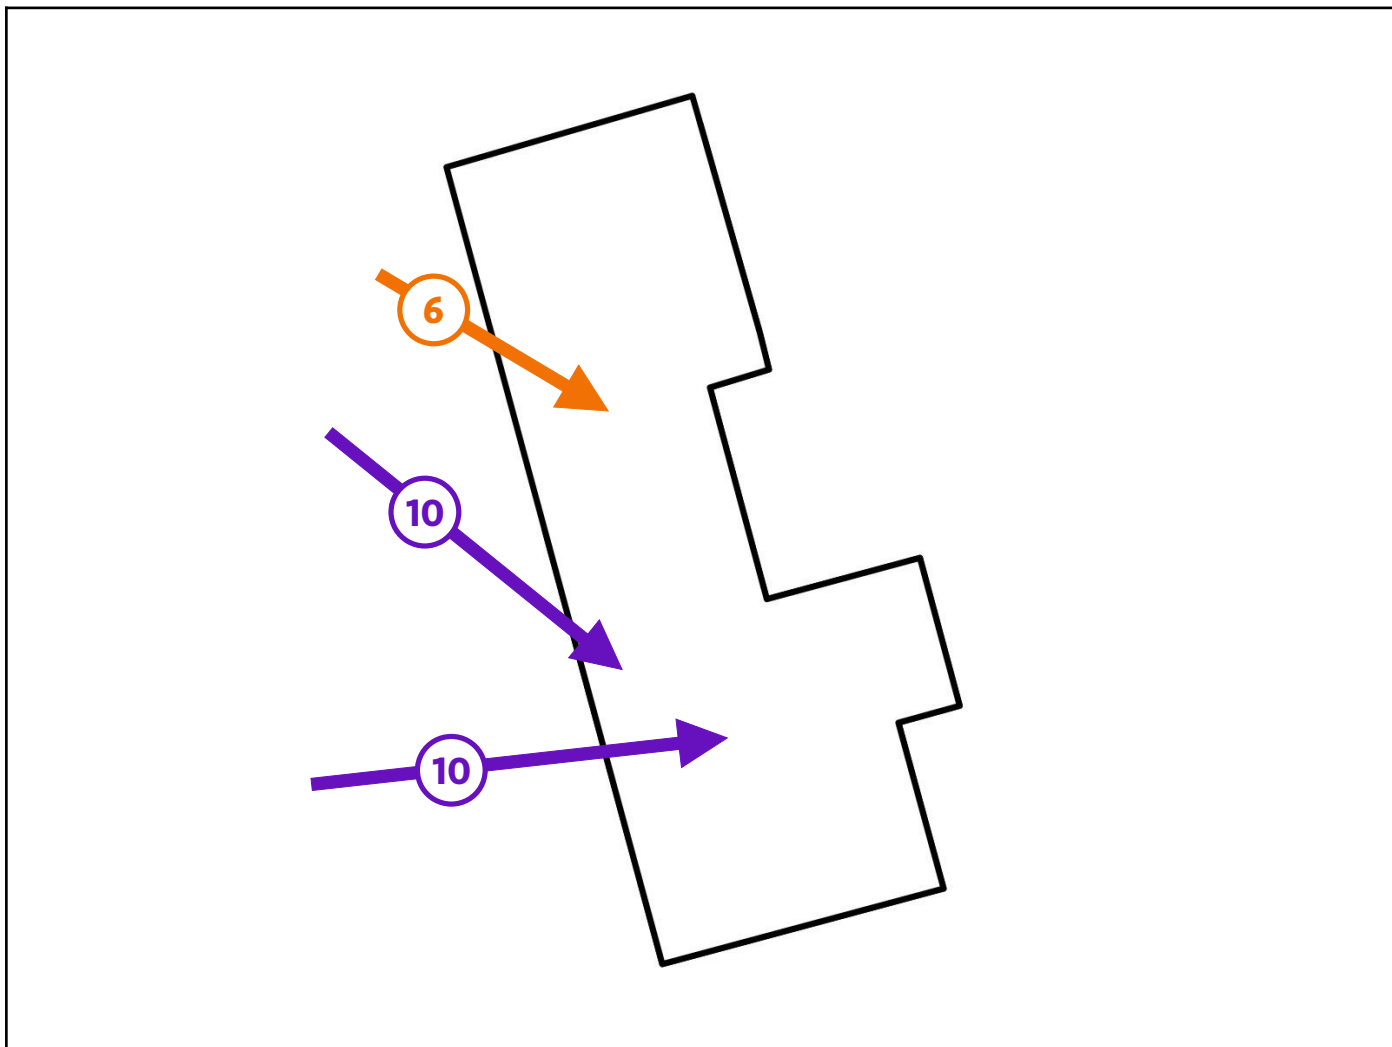
Plan 1.10: Hoofdgebouw dak

Beschrijving	Type	Actie
6. Schouwpijp	Asbestmateriaal	Verwijderen
10. Inhoud steense schouwen niet controleerbaar door hoogte	Beperking	-

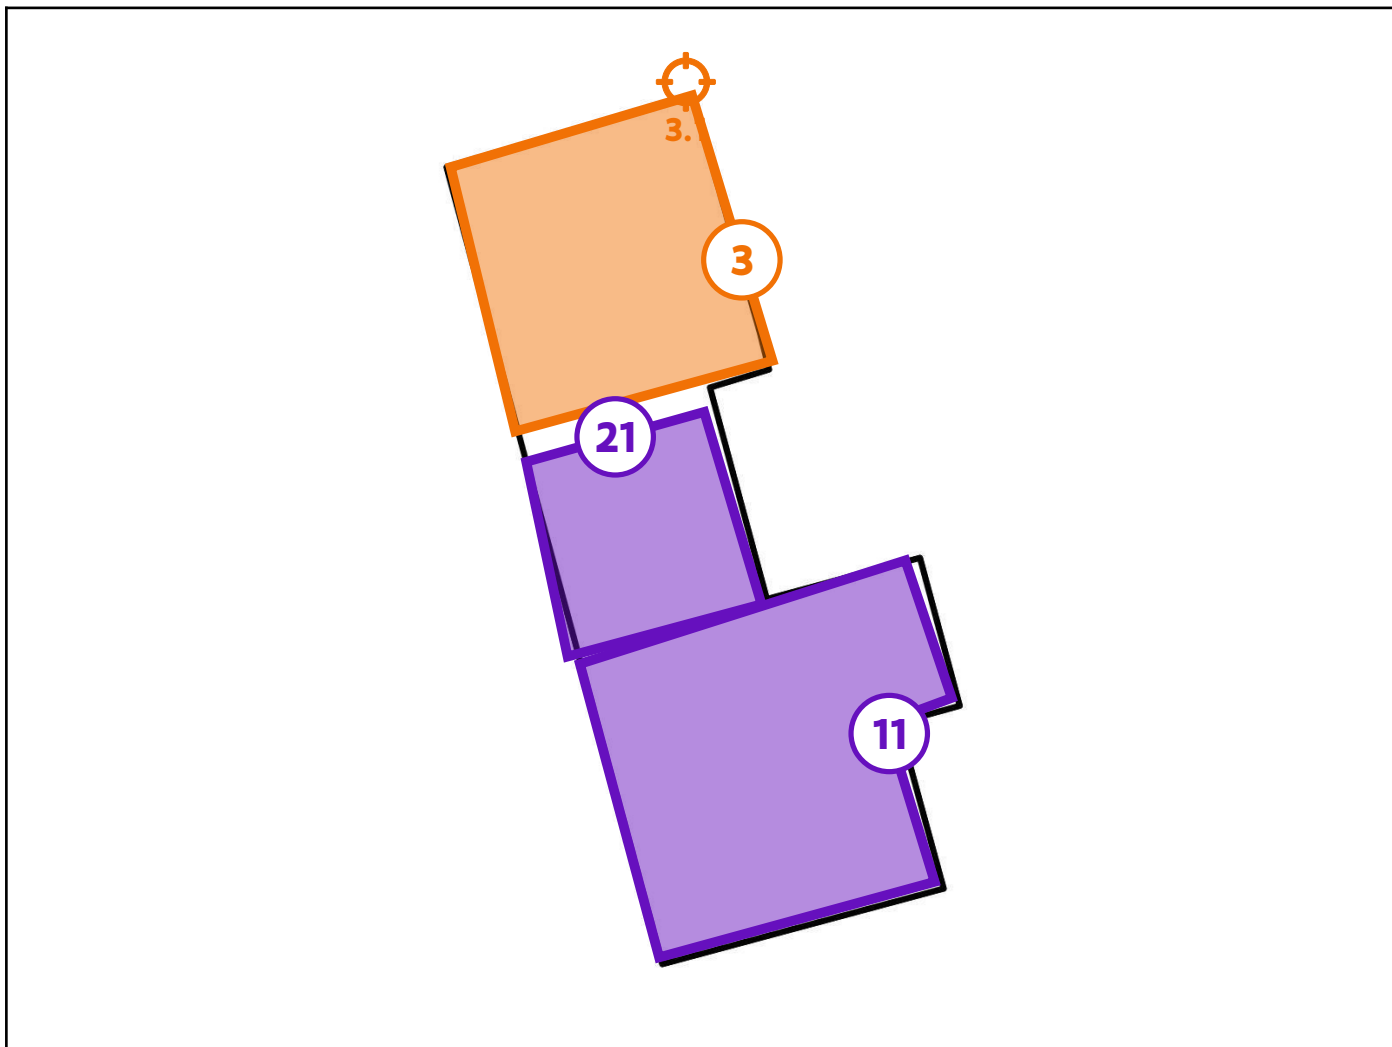
Plan 1.11: Hoofdgebouw dak .2

Beschrijving	Type	Actie
3. Golfplaten	Asbestmateriaal	Verwijderen
3.1 Code: MM08	Puntmonster	-
11. Onderdak niet inspecteerbaar	Beperking	-
21. Geen onderdak aanwezig	Overige ruimte of materiaal	-

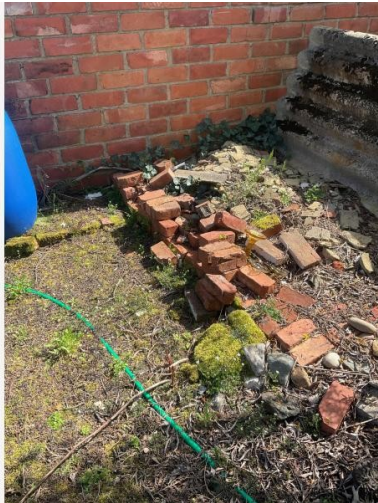
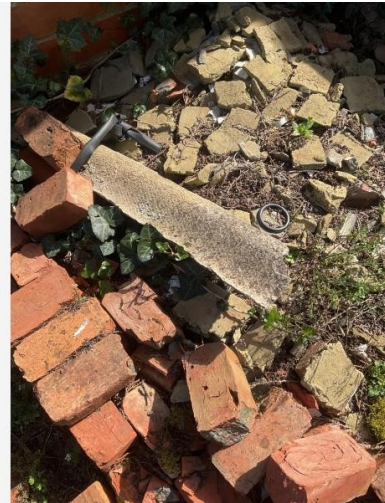
Het asbestmateriaal valt onder de mijlpaal van 2040.

Dringend verwijderen

Beschrijving	Asbestafval
Type afvalstof	Betreft resten (contaminatie) van verwerking of beschadiging
Type resten (contaminatie)	<ul style="list-style-type: none">• Stukken, fragmenten (los, opliggend)
Besmette materialen	<ul style="list-style-type: none">• Geen (er is geen vermenging met ander materiaal)
Bron van de resten	Golfplaten
Omgeving	Buiten
Primaire drager	Steenslag
Gebondenheid resten	Hecht
Hoeveelheid (gewicht - aantal)	<ul style="list-style-type: none">• 2,00 kg - 1 stuk
Totaal gewicht	2,00 kg
Eenvoudig bereikbaar	Ja
Identificatiemethode	De asbestdeskundige beoordeelt het materiaal als asbestverdacht en dus asbesthoudend, en dit zonder monsternamen.

- Verwijder het asbestafval.
- Voer bijkomende staalname(s) uit.

- Eenvoudige handelingen: mag via doe-het-zelf of door werknemer(s) met opleidingsattest eenvoudige handelingen
Hechtgebonden asbestafval dewelke niet meer gedemonteerd moet worden. Voer dit afval met correcte verpakking af.

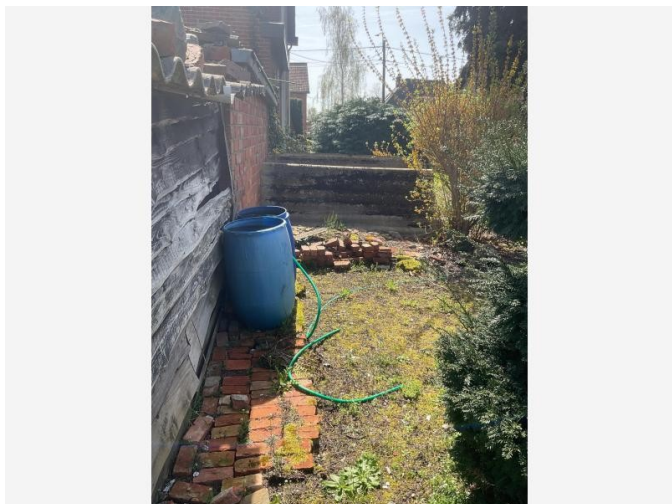
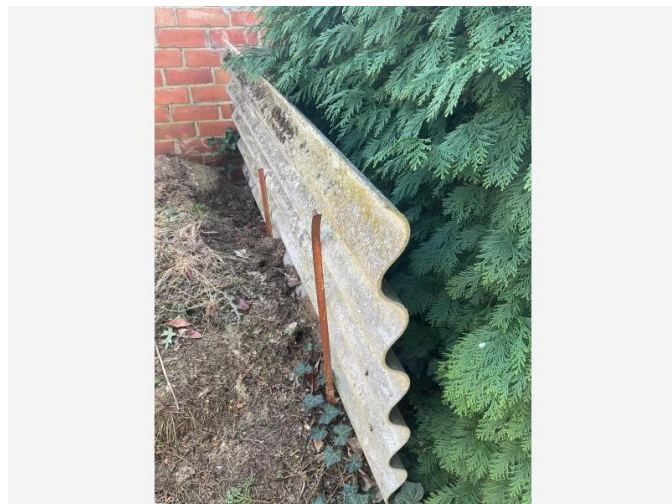
Het asbestmateriaal valt onder de mijlpaal van 2034.

Eindbeoordeling materiaalrisico	Verhoogd materiaalrisico en/of verhoogde kans op vezelvrijgave
---------------------------------	--

Gebondenheid	Categorie 1: hechtgebonden in oorsprong
Asbestsoort (vezeltype)	Alleen chrysotiel aanwezig
Asbestconcentratie	Laag (< 50%)
Afschermingsgraad van het gehele materiaal	Geheel of deels vrij aan de buitenlucht, maar geen contact met binnenlucht
Toestand van het materiaal	Matig beschadigd, matig verweerd

Beschrijving	Golfplaten als afboording mesthoop
Omgeving	Buiten
Primaire drager	Afboording, omheining...
Asbestmateriaal	Dak- en gevelbekleding - Golfplaat
Bindmiddel van asbestmateriaal	Cement
Gebondenheid op basis van bindmiddel	Hecht
Hoeveelheid (oppervlakte - aantal)	<ul style="list-style-type: none">• 4,00 m² - 1 stuk
Totale oppervlakte	4,00 m ²
Eenvoudig bereikbaar	Ja
Bevestigingswijze	<ul style="list-style-type: none">• Los (al dan niet bedekt)
Identificatiemethode	De asbestdeskundige gebruikt een bestaande laboanalyse als bewijsdocument met bevestiging door vaststelling en expertise.
Destructieve handeling voor identificatie	Nee
Opmerking	Deze golfplaten zijn dezelfde als de golfplaten om het dak, dewelke bemonsterd werden.

- Verwijder dit asbestmateriaal zo snel mogelijk. Volg de toestand goed op.
- Hemelwater dat afspoelt van asbestcement daken of gevels kan asbestdeeltjes bevatten. Gebruik het enkel voor gesloten circuits (bv. spoelen toiletten). Reinig na het vervangen van het dak of de gevel de dakgoten en regenwaterput of -ton om asbesthoudend sediment of slib te verwijderen

- Eenvoudige handelingen: mag via doe-het-zelf of door werknemer(s) met opleidingsattest eenvoudige handelingen
Hechtgebonden asbesttoepassing in open lucht.

Deze golfplaten kunnen manueel worden losgewrikt en via de correcte wijze worden afgevoerd als hechtgebonden asbestafval.

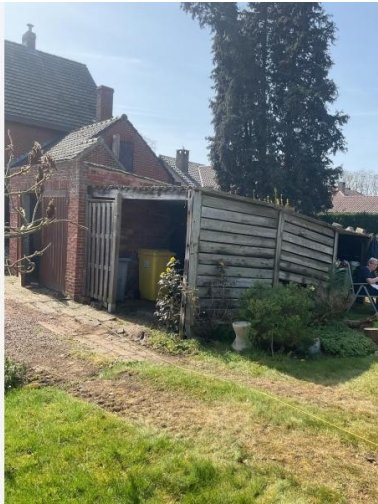
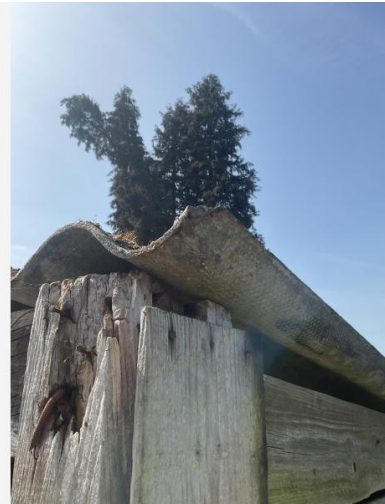
Het asbestmateriaal valt onder de mijlpaal van 2034.

Eindbeoordeling materiaalrisico	Verhoogd materiaalrisico en/of verhoogde kans op vezelvrijgave
---------------------------------	--

Gebondenheid	Categorie 1: hechtgebonden in oorsprong
Asbestsoort (vezeltype)	Alleen chrysotiel aanwezig
Asbestconcentratie	Laag (< 50%)
Afschermingsgraad van het gehele materiaal	Geheel of deels vrij aan de binnenlucht, maar geen contact met binnenluchtstromen
Toestand van het materiaal	Matig beschadigd, matig verweerd

#	Type	Referentie	Resultaat
3.1	Puntmonster	MM08	Chrysotiel

Beschrijving	Golfplaten
Omgeving	Grenst aan binnen- en buitenlucht
Primaire drager	Schuin dak
Asbestmateriaal	Dak- en gevelbekleding - Golfplaat
Bindmiddel van asbestmateriaal	Cement
Gebondenheid op basis van bindmiddel	Hecht
Hoeveelheid (oppervlakte - aantal)	<ul style="list-style-type: none">• 45,00 m² - 1 stuk
Totale oppervlakte	45,00 m ²
Eenvoudig bereikbaar	Ja
Bevestigingswijze	<ul style="list-style-type: none">• Geschroefd
Identificatiemethode	Een monstername door de asbestdeskundige met laboanalyse door een asbestlabo.
Destructieve handeling voor identificatie	Nee

- Verwijder dit asbestmateriaal zo snel mogelijk. Volg de toestand goed op.
- Hemelwater dat afspoelt van asbestcement daken of gevels kan asbestdeeltjes bevatten. Gebruik het enkel voor gesloten circuits (bv. spoelen toiletten). Reinig na het vervangen van het dak of de gevel de dakgoten en regenwaterput of -ton om asbesthoudend sediment of slib te verwijderen

- Eenvoudige handelingen: mag via doe-het-zelf of door werknemer(s) met opleidingsattest eenvoudige handelingen
Hechtgebonden asbesttoepassing in open lucht.

Deze golfplaten kunnen manueel worden losgeschroefd en via de correcte wijze worden afgevoerd als hechtgebonden asbestafval.

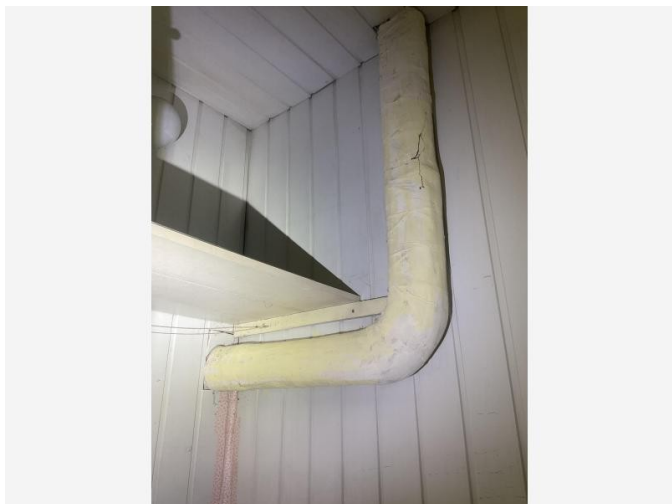
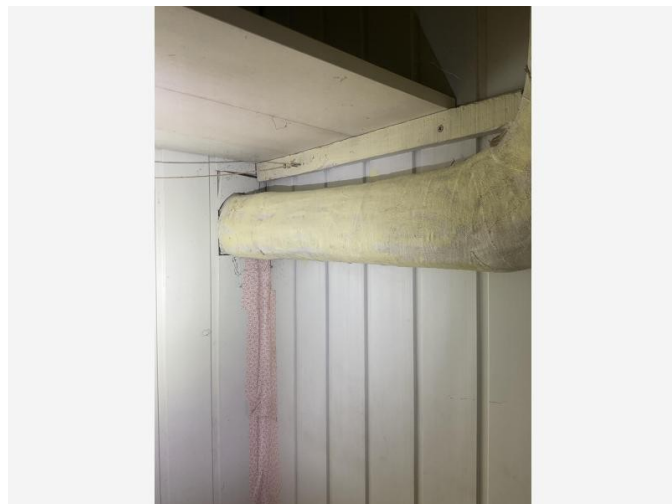
Het asbestmateriaal valt onder de mijlpaal van 2034.

Eindbeoordeling materiaalrisico	Verhoogd materiaalrisico en/of verhoogde kans op vezelvrijgave
---------------------------------	--

Gebondenheid	Categorie 2: niet-hechtgebonden met matrix
Asbestsoort (vezeltype)	Amfibool aanwezig, uitgezonderd crocidoliet
Asbestconcentratie	Hoog ($\geq 50\%$)
Afschermingsgraad van het gehele materiaal	Geheel of deels vrij aan de binnenlucht, maar geen contact met binnenluchtstromen
Toestand van het materiaal	Licht beschadigd, licht verweerd. Intacte calciumsilicaatplaat of materiaal met categorie 3-gebondenheid

#	Type	Referentie	Resultaat
4.1	Mengmonster	MM05 (recht)	Amosiet
4.2	Mengmonster	MM06 (bocht)	Amosiet

Beschrijving	CV-leiding (pleister)
Omgeving	Binnen
Primaire drager	Sanitaire infrastructuur en uitrusting (toe- en afvoer)
Asbestmateriaal	In-situ afwerkingslagen - Thermische isolatie
Bindmiddel van asbestmateriaal	Gips - kalk
Gebondenheid op basis van bindmiddel	Niet-hechtgebonden
Hoeveelheid (lengte - omtrek - dikte - aantal)	<ul style="list-style-type: none">• 1,00 m - 40,00 cm - 3,00 cm - 1 stuk• 2,50 m - 40,00 cm - 3,00 cm - 1 stuk
Totaal volume	0,042 m ³
Eenvoudig bereikbaar	Ja
Bevestigingswijze	<ul style="list-style-type: none">• Verlijmd, ingegoten, versmeerd
Identificatiemethode	Een monstername door de asbestdeskundige met laboanalyse door een asbestlabo.
Destructieve handeling voor identificatie	Nee

- Verwijder dit asbestmateriaal zo snel mogelijk. Volg de toestand goed op.

- Hermetische zone (erkend asbestverwijderaar)
Niet hechtgebonden asbesttoepassing met een hoge asbestconcentratie en in een gesloten omgeving.

Voor de verwijdering van dit materiaal dient een hermetische zone worden opgebouwd waarin de asbest van de leidingen kan worden verwijderd.

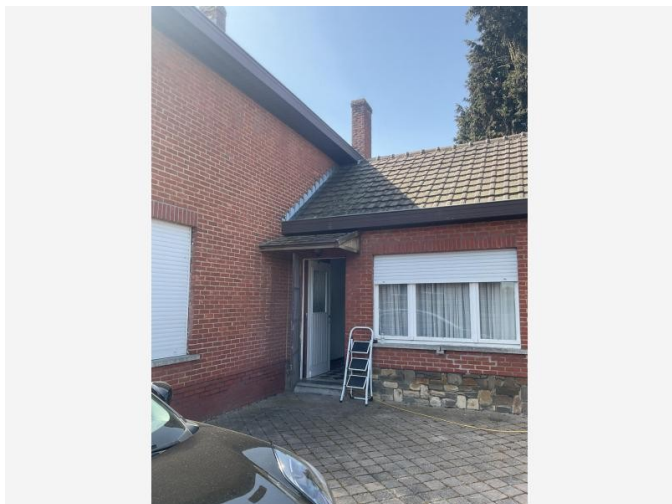
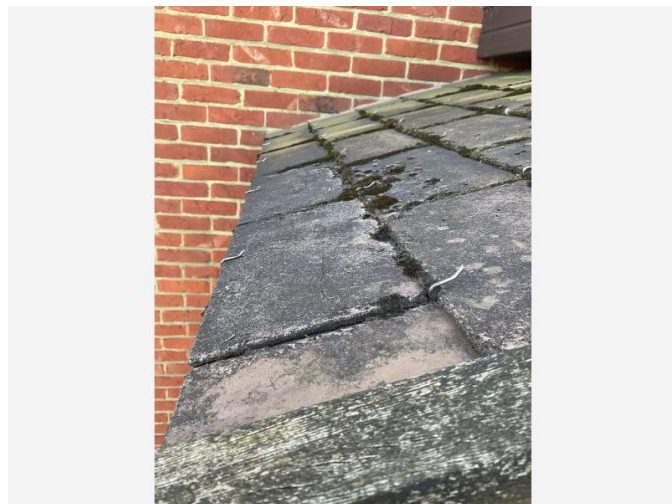
Het asbestmateriaal valt onder de mijlpaal van 2034.

Beschrijving	Dakleien op afdak achterinkom
Omgeving	Buiten
Primaire drager	Schuin dak
Asbestmateriaal	Dak- en gevelbekleding - Lei, shingle
Bindmiddel van asbestmateriaal	Cement
Gebondenheid op basis van bindmiddel	Hecht
Hoeveelheid (oppervlakte - aantal)	<ul style="list-style-type: none">• 1,50 m² - 1 stuk
Totale oppervlakte	1,50 m ²
Eenvoudig bereikbaar	Ja
Bevestigingswijze	<ul style="list-style-type: none">• Genageld, geniet
Identificatiemethode	Een monstername door de asbestdeskundige met laboanalyse door een asbestlabo.
Destructieve handeling voor identificatie	Nee

- Verwijder dit asbestmateriaal zo snel mogelijk. Volg de toestand goed op.
- Hemelwater dat afspoelt van asbestcement daken of gevels kan asbestdeeltjes bevatten. Gebruik het enkel voor gesloten circuits (bv. spoelen toiletten). Reinig na het vervangen van het dak of de gevel de dakgoten en regenwaterput of -ton om asbesthoudend sediment of slib te verwijderen

- Eenvoudige handelingen: mag via doe-het-zelf of door werknemer(s) met opleidingsattest eenvoudige handelingen
Hechtgebonden asbesttoepassing in open lucht.

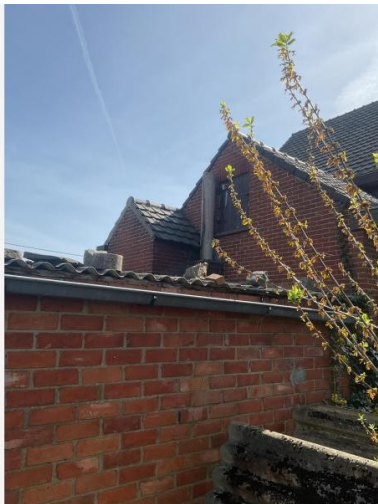
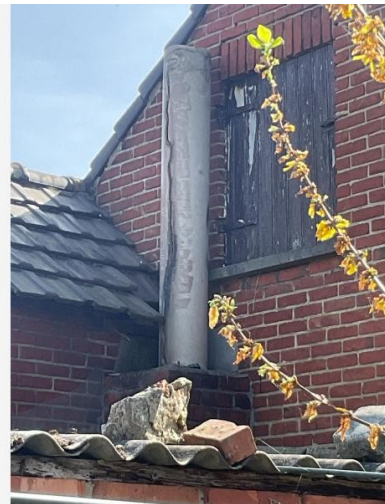
Beschrijving	Schouwpijp
Omgeving	Buiten
Primaire drager	HVAC infrastructuur en uitrusting
Asbestmateriaal	Rookgaskanaal
Bindmiddel van asbestmateriaal	Cement
Gebondenheid op basis van bindmiddel	Hecht
Hoeveelheid (lengte - omtrek - dikte - aantal)	<ul style="list-style-type: none">• 2,00 m - 80,00 cm - 1,00 cm - 1 stuk
Totaal volume	0,016 m ³
Eenvoudig bereikbaar	Ja
Bevestigingswijze	<ul style="list-style-type: none">• Verlijmd, ingegoten, versmeerd
Identificatiemethode	<p>De asbestdeskundige beoordeelt het materiaal als asbestverdacht en dus asbesthoudend, en dit zonder monstername.</p> <p>Motivatie: Er is een onderzoeksbeperring die monstername verhindert; De ruimte of het materiaal bevindt zich hoger dan 3,5 meter vanaf een vaste ondergrond.</p>
Destructieve handeling voor identificatie	Nee

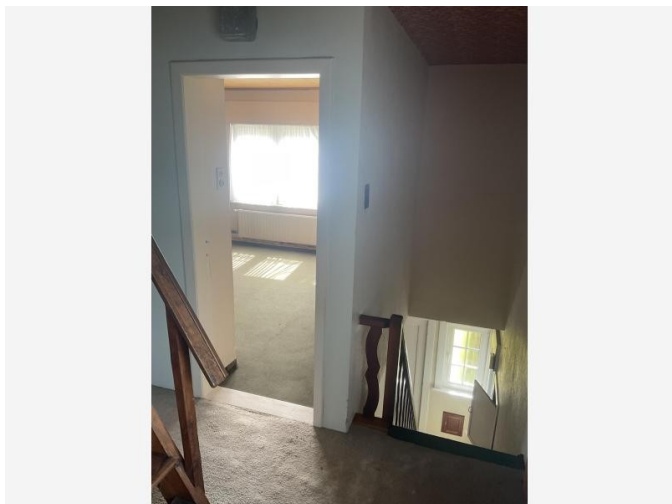
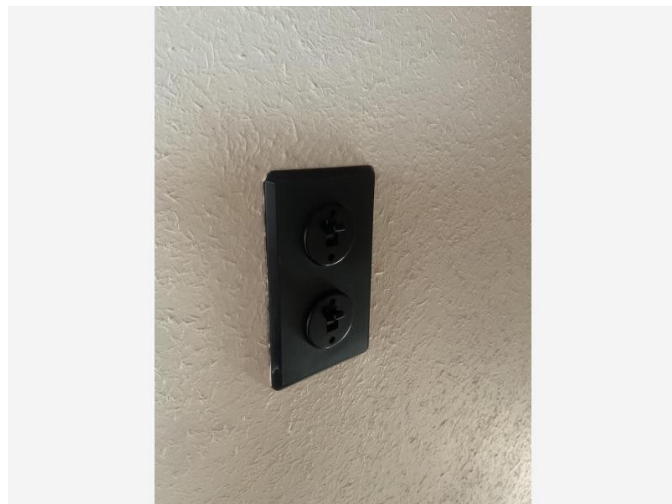
Beschrijving	Bakeliet toepassing
Omgeving	Binnen
Primaire drager	Communicatie en elektrische infrastructuur en uitrusting
Asbestmateriaal	Bakeliet elektriciteitstoepassing
Bindmiddel van asbestmateriaal	Kunststof of -hars
Gebondenheid op basis van bindmiddel	Hecht
Hoeveelheid (gewicht - aantal)	<ul style="list-style-type: none">• 0,10 kg - 15 stuks
Totaal gewicht	1,50 kg
Eenvoudig bereikbaar	Ja
Bevestigingswijze	<ul style="list-style-type: none">• Geschroefd
Identificatiemethode	<p>De asbestdeskundige beoordeelt het materiaal als asbestverdacht en dus asbesthoudend, en dit zonder monstername.</p> <p>Motivatie: De monstername brengt andere schade aan dan schade die inherent is aan de monstername.</p>
Destructieve handeling voor identificatie	Nee

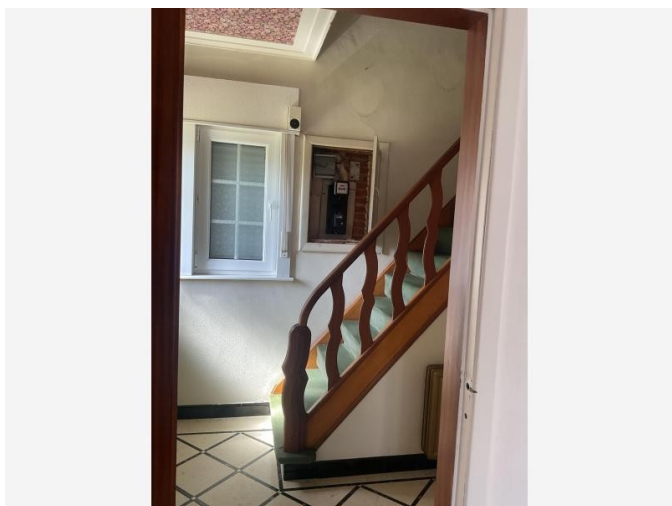
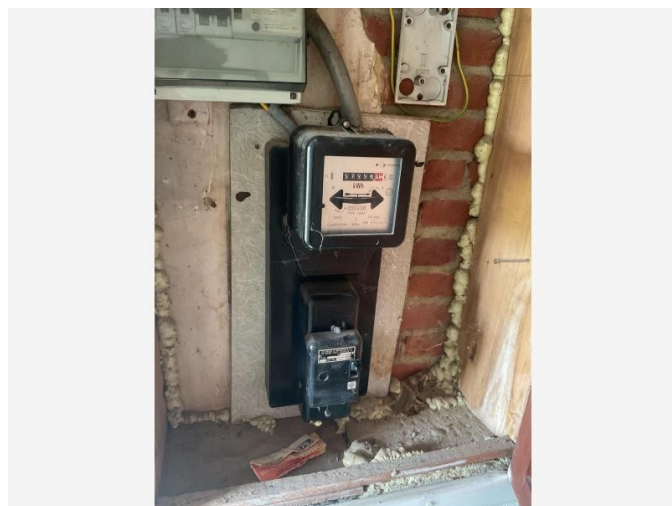
Beschrijving	Bakeliet elektriciteitsmeter
Omgeving	Binnen
Primaire drager	Communicatie en elektrische infrastructuur en uitrusting
Asbestmateriaal	Bakeliet elektriciteitstoepassing
Bindmiddel van asbestmateriaal	Kunststof of -hars
Gebondenheid op basis van bindmiddel	Hecht
Hoeveelheid (gewicht - aantal)	<ul style="list-style-type: none">• 2,00 kg - 1 stuk
Totaal gewicht	2,00 kg
Eenvoudig bereikbaar	Ja
Bevestigingswijze	<ul style="list-style-type: none">• Geschroefd
Identificatiemethode	<p>De asbestdeskundige beoordeelt het materiaal als asbestverdacht en dus asbesthoudend, en dit zonder monstername.</p> <p>Motivatie: De monstername brengt andere schade aan dan schade die inherent is aan de monstername.</p>
Destructieve handeling voor identificatie	Nee

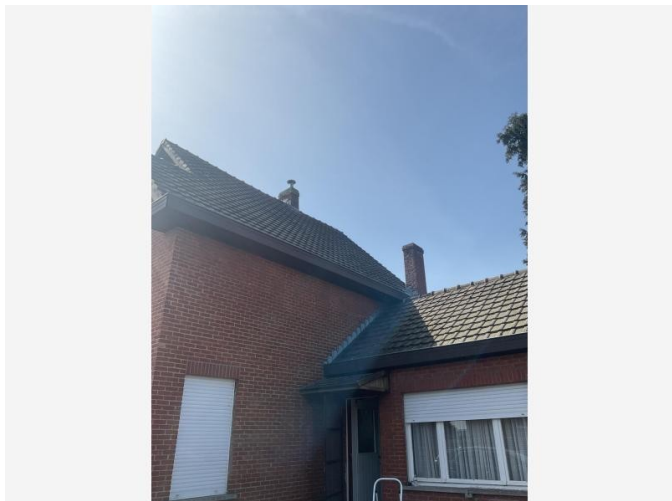
Fiche 10: Inhoud steense schouwen niet controleerbaar door hoogte

Beperking

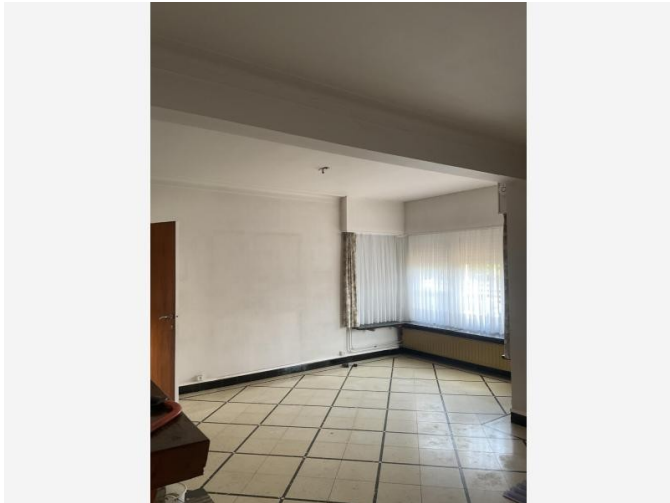
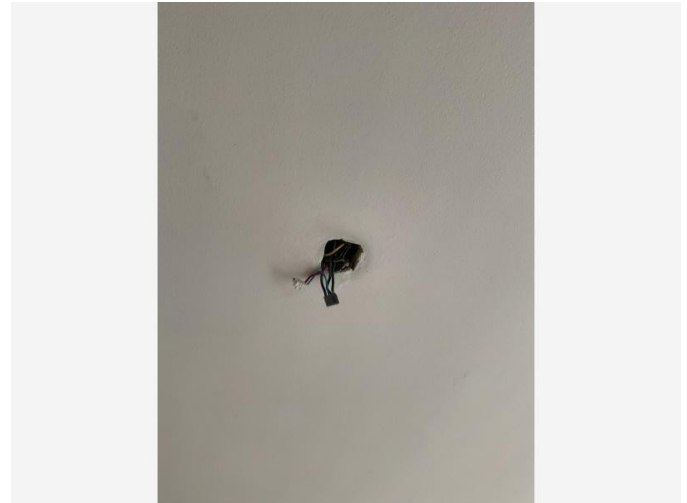
Fiche 14: Pleisterwerk plafonds

Geen asbest

Beschrijving	Pleisterwerk plafonds
Omgeving	Binnen
Primaire drager	Plafond
Bindmiddel van materiaal	Gips - kalk
Gebondenheid op basis van bindmiddel	Niet-hechtgebonden
Hoeveelheid (oppervlakte - dikte - aantal)	• 38,00 m ² - 1,00 cm - 1 stuk
Totaal volume	0,38 m ³
Identificatiemethode	Een monstername door de asbestdeskundige met laboanalyse door een asbestlabo.
Destructieve handeling voor identificatie	Nee

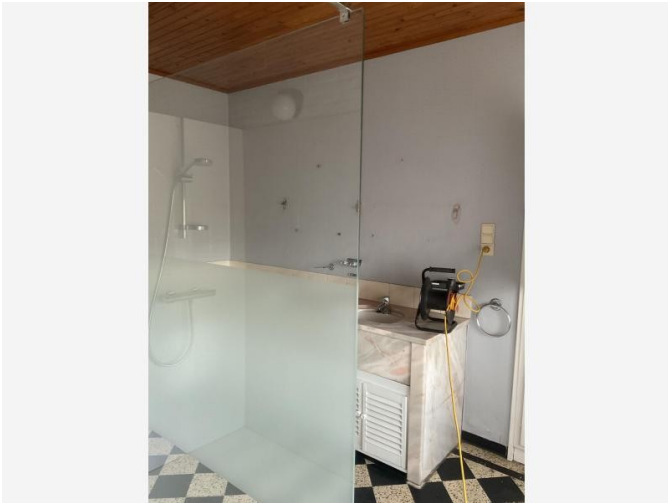
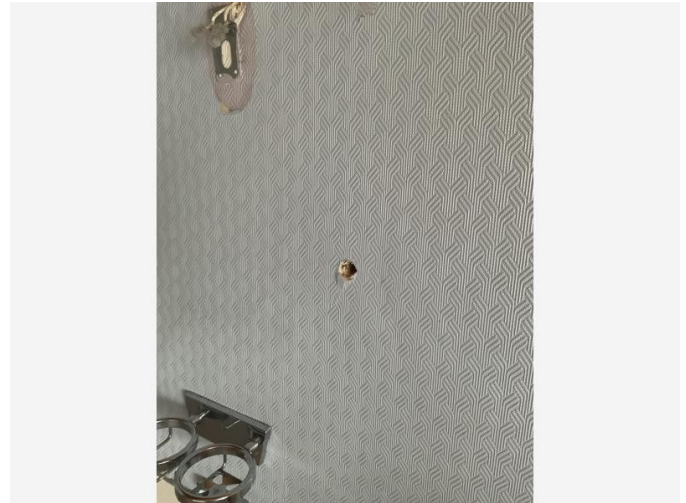
Beschrijving	Pleisterwerk muren
Omgeving	Binnen
Primaire drager	Binnenwand
Bindmiddel van materiaal	Gips - kalk
Gebondenheid op basis van bindmiddel	Niet-hechtgebonden
Hoeveelheid (oppervlakte - dikte - aantal)	• 200,00 m ² - 1,00 cm - 1 stuk
Totaal volume	2,00 m ³
Identificatiemethode	Een monstername door de asbestdeskundige met laboanalyse door een asbestlabo.
Destructieve handeling voor identificatie	Nee

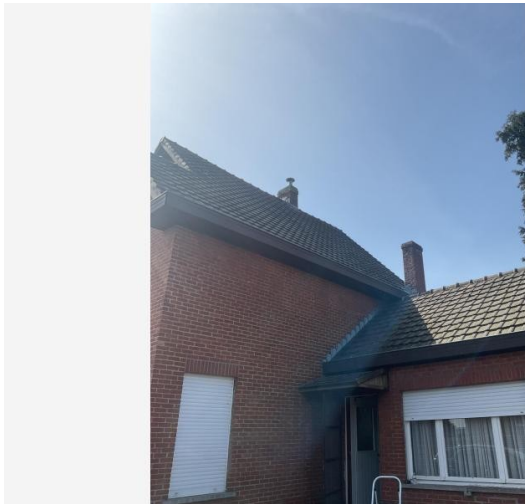
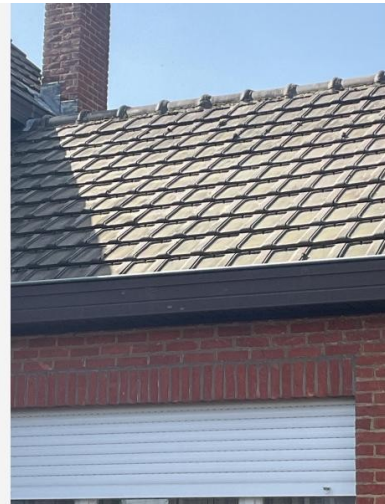
Beschrijving	Notitie	Terug te vinden op plannen
Fiche 17: Dakbedekking bestaande uit pannen (niet verdacht)	De dakbedekking is niet-asbestverdacht.	-
Fiche 18: Kitten aan schrijnwerk niet asbestverdacht	De kitten die gebruikt werden aan het schrijnwerk zijn niet asbestverdacht.	-

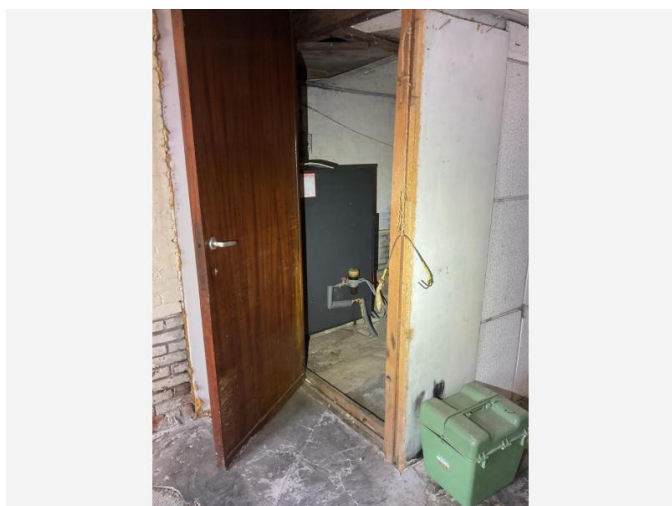
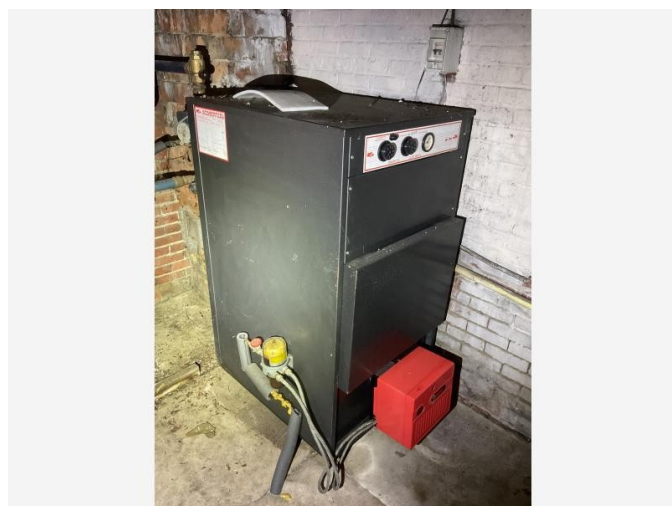
Beschrijving	Notitie	Terug te vinden op plannen
Fiche 19: Oude CV-ketel	Extern geen asbesthoudende materialen aangetroffen. Het is echter niet uit te sluiten dat intern geen asbesthoudende onderdeeljes gebruikt werden (pakkingen, koord, beschermplaatjes). Bij vernieuwing van warmtekotel, is het aangeraden deze in zijn geheel af te voeren. Bij voorkeur wordt deze dubbel verpakt met plastic voor transport.	-
