Asbestinventarisatetest

Heirweg 92, 9180 Lokeren

Attestnummer : 20260416-000072.000

Niet-asbestveilig

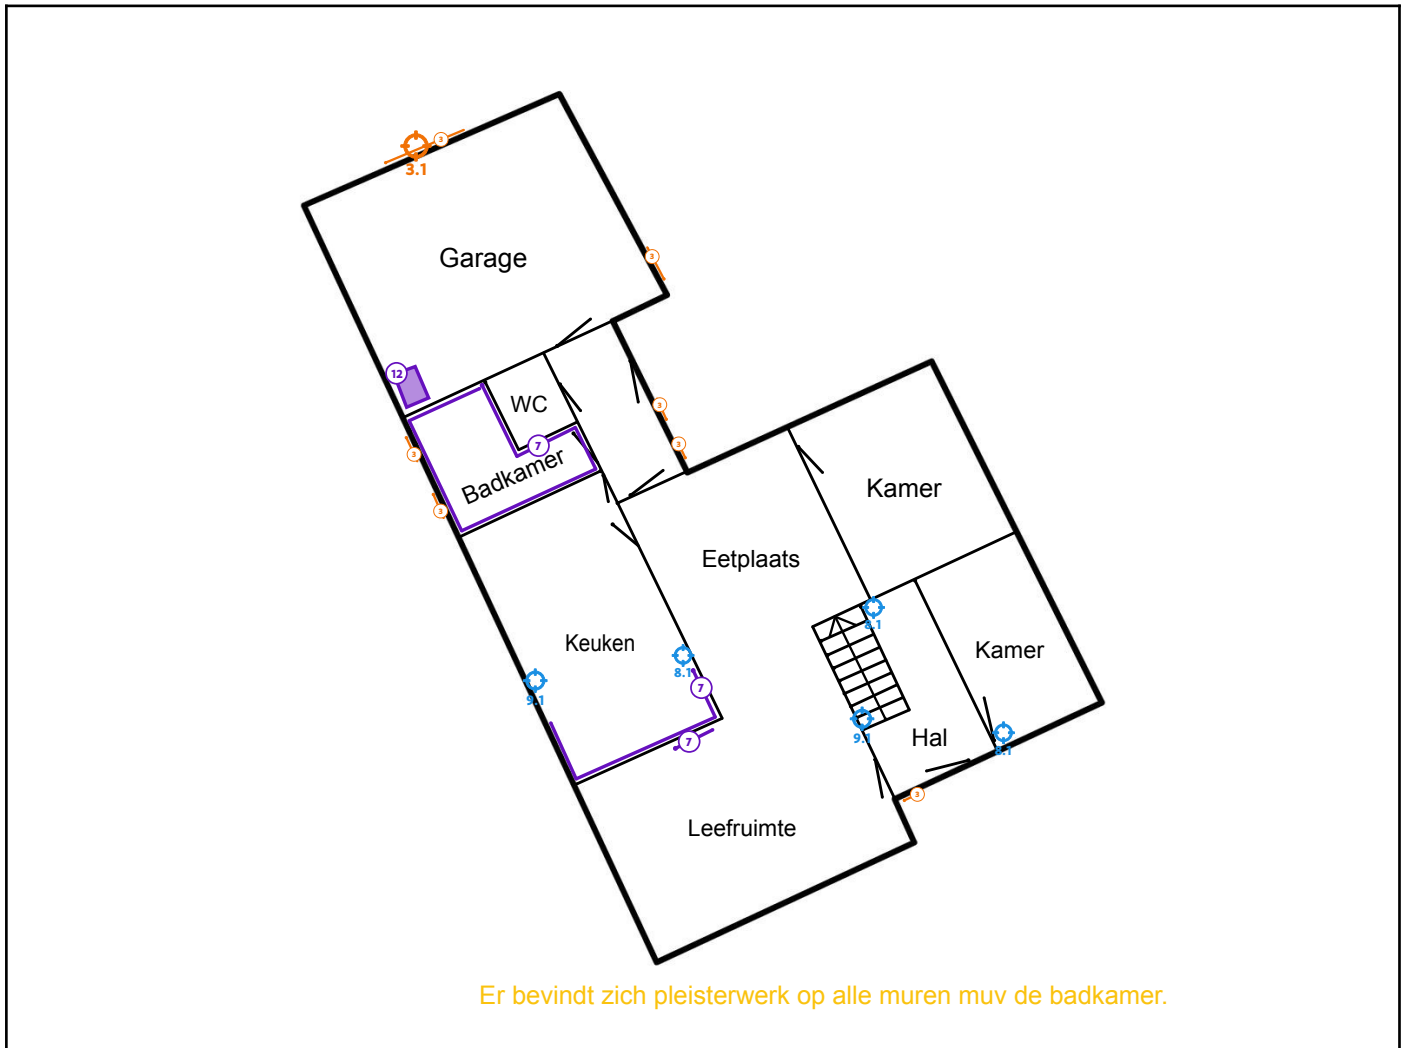
Plan 1.2: Gelijkvloers

Beschrijving	Type	Actie
3. Mastiek ramen woning	Asbestmateriaal	Verwijderen
3.1 Code: BK3028-ID004	Puntmonster	-
7. Faiencetegels	Advies	-
8. Pleisterwerk plafonds	Geen asbest	-
8.1 Code: BK3028-ID002	Mengmonster	-
9. Pleisterwerk muren	Geen asbest	-
9.1 Code: BK3028-ID001	Mengmonster	-

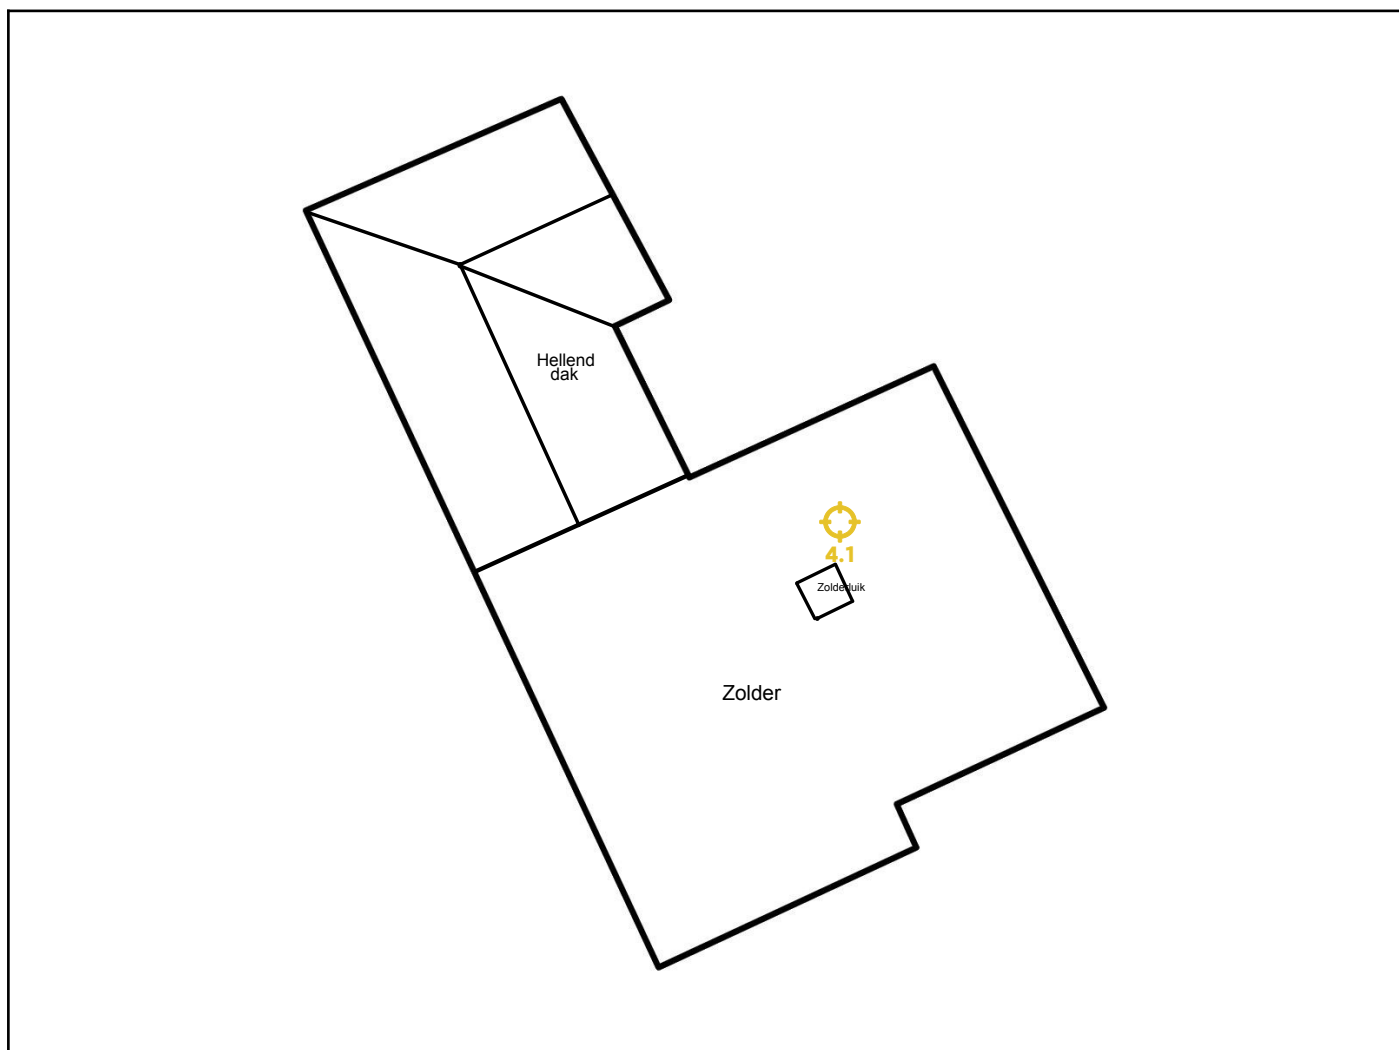
Plan 1.4: Zolder +2

Beschrijving	Type	Actie
4. Onderdak woning	Asbestmateriaal	Zorgvuldig beheren
4.1 Code: BK3028-ID003	Puntmonster	-

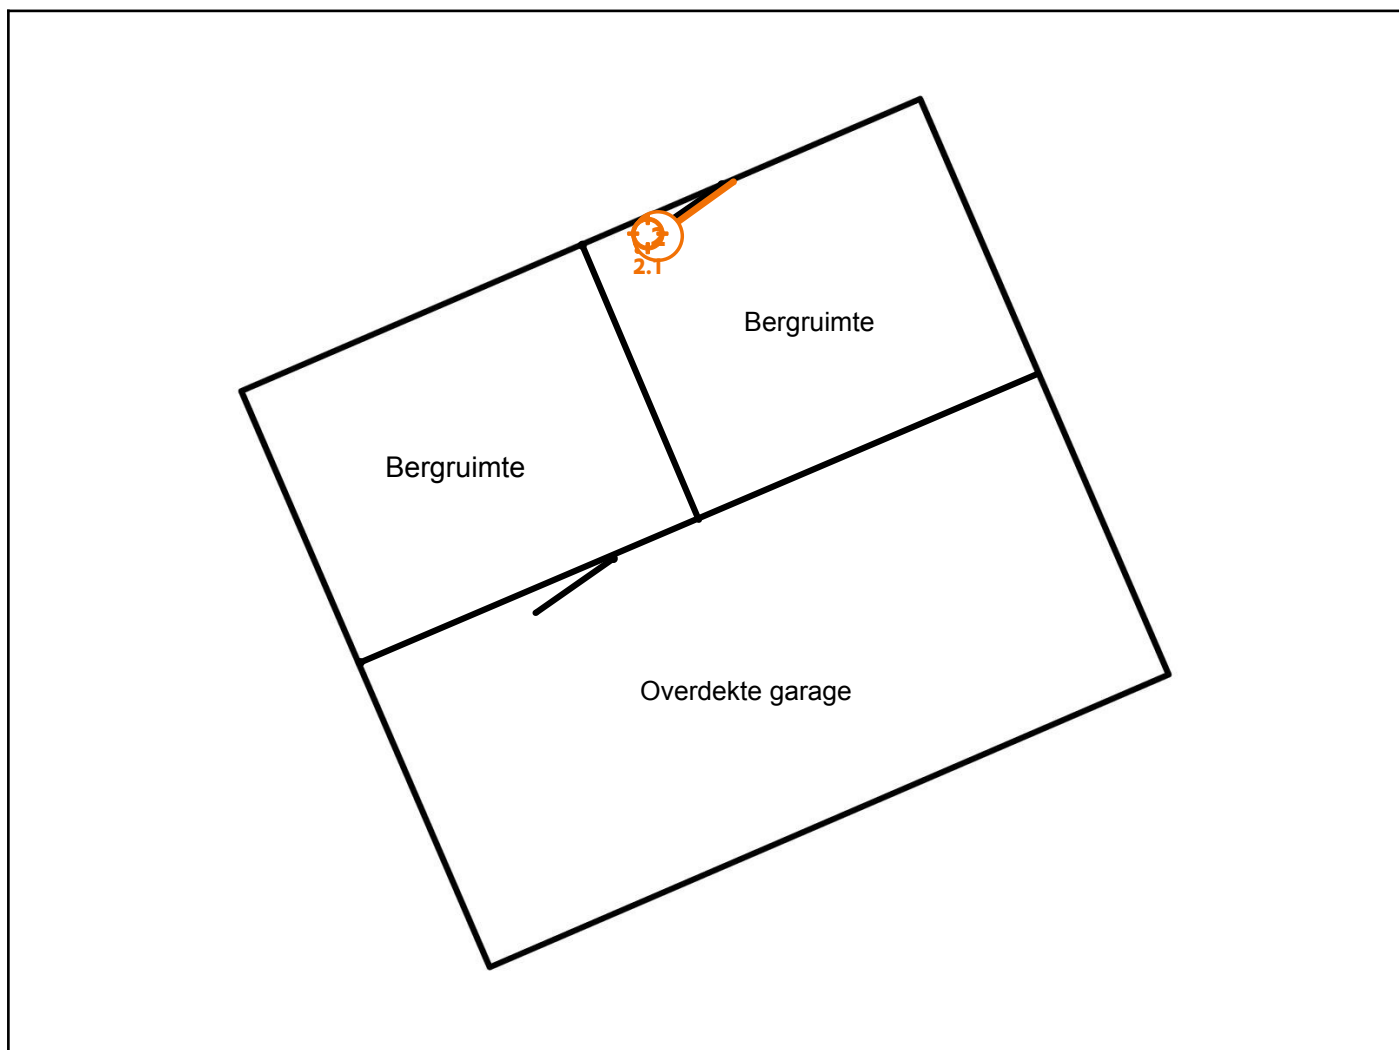
Plan 2.1: Plan garage

Beschrijving	Type	Actie
2. Mastiek deur garage	Asbestmateriaal	Verwijderen
2.1 Code: BK3028-ID005	Puntmonster	-

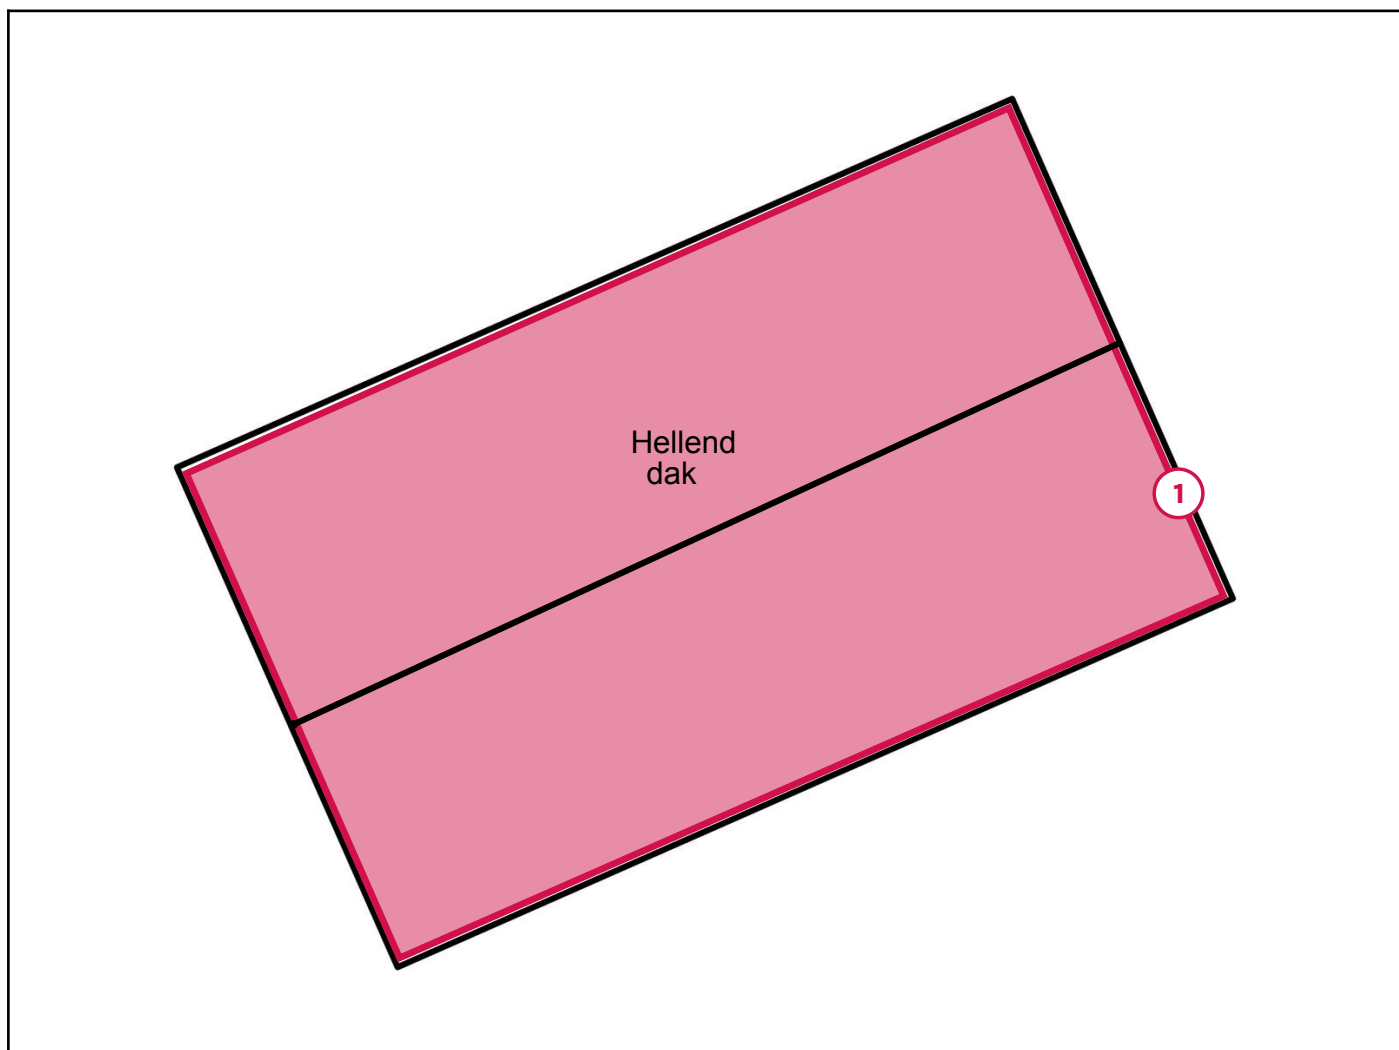
Plan 4.2: Dak loods

Beschrijving	Type	Actie
1. Hellend dak loods	Asbestmateriaal	Dringend verwijderen

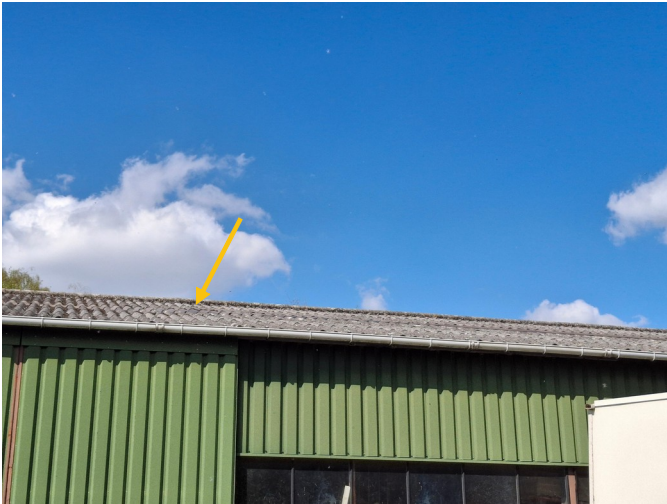
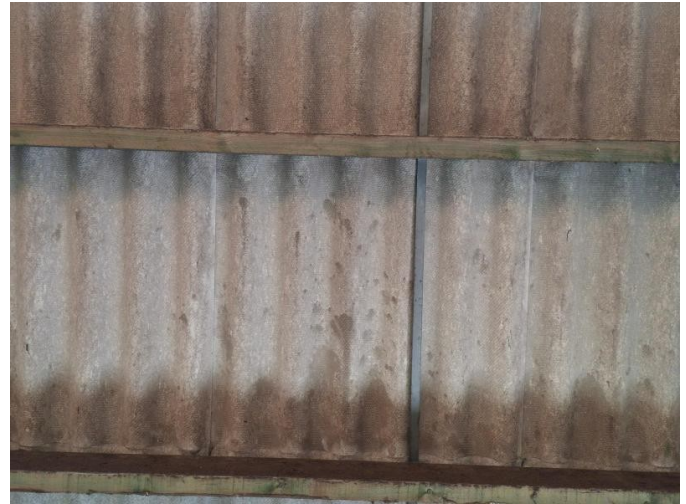
- Plan 4.2: Dak loods

Eindbeoordeling materiaalrisico	Hoog materiaalrisico en/of hoge kans op vezelvrijgave
---------------------------------	---

Gebondenheid	Categorie 1: hechtgebonden in oorsprong
Asbestsoort (vezeltype)	Crocidoliet aanwezig
Asbestconcentratie	Laag (< 50%)
Afschermingsgraad van het gehele materiaal	Geheel of deels vrij aan de binnenlucht, maar geen contact met binnenluchtstromen
Toestand van het materiaal	Matig beschadigd, matig verweerd

Beschrijving	Hellend dak loods
Omgeving	Buiten
Primaire drager	Schuin dak
Asbestmateriaal	Dak- en gevelbekleding - Plaat
Bindmiddel van asbestmateriaal	Cement
Gebondenheid op basis van bindmiddel	Hecht
Hoeveelheid (oppervlakte - dikte - aantal)	<ul style="list-style-type: none"> • 320,00 m² - 2,00 cm - 1 stuk
Totaal volume	6,40 m ³
Eenvoudig bereikbaar	Ja
Bevestigingswijze	<ul style="list-style-type: none"> • Genageld, geniet
Identificatiemethode	<p>De asbestdeskundige beoordeelt het materiaal als asbestverdacht en dus asbesthoudend, en dit zonder monstername.</p> <p>Motivatie: Er is een onderzoeksbeperking die monstername verhindert; De ruimte of het materiaal bevindt zich hoger dan 3,5 meter vanaf een vaste ondergrond.</p>
Destructieve handeling voor identificatie	Nee
Opmerking	<p>De hoeveelheid is een inschatting en kan niet gebruikt worden voor de opmaak van een meetstaat.</p> <p>De dakbedekking en daknokken van de loods bestaat uit materialen die asbestverdacht zijn.</p>

Dringend verwijderen

- Verwijder dit asbestmateriaal zo snel mogelijk. Volg de toestand goed op.
- Voer bijkomende staalname(s) uit.

- Eenvoudige handelingen: mag via doe-het-zelf of door werknemer(s) met opleidingsattest eenvoudige handelingen
Advies: mag via doe-het-zelf.

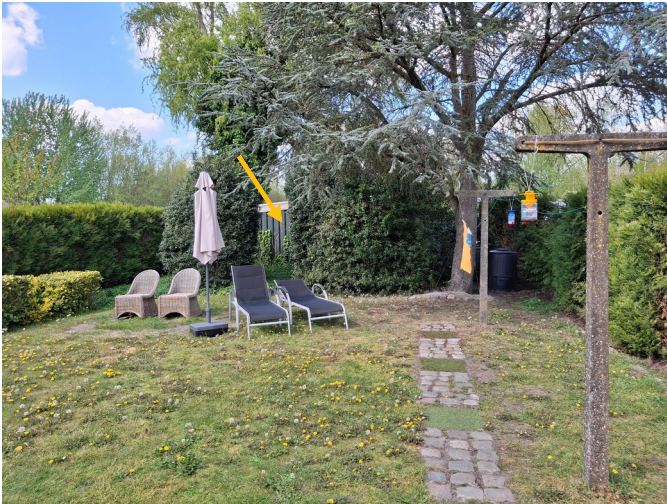
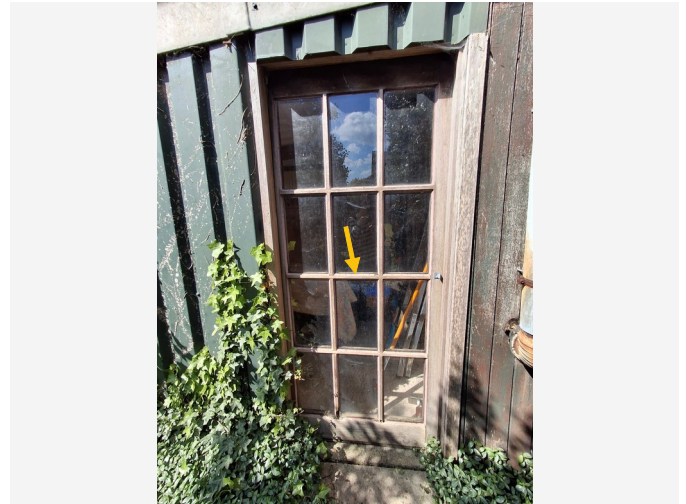
- Plan 2.1: Plan garage

Eindbeoordeling materiaalrisico	Verhoogd materiaalrisico en/of verhoogde kans op vezelvrijgave
---------------------------------	--

Gebondenheid	Categorie 1: hechtgebonden in oorsprong
Asbestsoort (vezeltype)	Alleen chrysotiel aanwezig
Asbestconcentratie	Laag (< 50%)
Afschermingsgraad van het gehele materiaal	Geheel of deels vrij aan de binnenlucht, maar geen contact met binnenluchtstromen
Toestand van het materiaal	Matig beschadigd, matig verweerd

#	Type	Referentie	Resultaat
2.1	Puntmonster	BK3028-ID005	Chrysotiel

Beschrijving	Mastiek deur garage
Omgeving	Grenst aan binnen- en buitenlucht
Primaire drager	Wandopening verticaal (raam, deur, ...)
Asbestmateriaal	In-situ afwerkingslagen - Pasta, stopverf, voegsel, stopsel, vulsel, mastiek, katten, ...
Bindmiddel van asbestmateriaal	Kitten, mastiek, pasta
Gebondenheid op basis van bindmiddel	Hecht
Hoeveelheid (lengte - aantal)	<ul style="list-style-type: none">• 12,00 m - 1 stuk
Totale lengte	12,00 m
Eenvoudig bereikbaar	Ja
Bevestigingswijze	<ul style="list-style-type: none">• Verlijmd, ingegoten, versmeerd
Identificatiemethode	Een monstername door de asbestdeskundige met laboanalyse door een asbestlabo.
Destructieve handeling voor identificatie	Nee
Opmerking	De hoeveelheid is een inschatting en kan niet gebruikt worden voor de opmaak van een meetstaat.

Verwijderen

- Verwijder dit asbestmateriaal zo snel mogelijk. Volg de toestand goed op.

- Eenvoudige handelingen: mag via doe-het-zelf of door werknemer(s) met opleidingsattest eenvoudige handelingen
Advies: mag via doe-het-zelf.

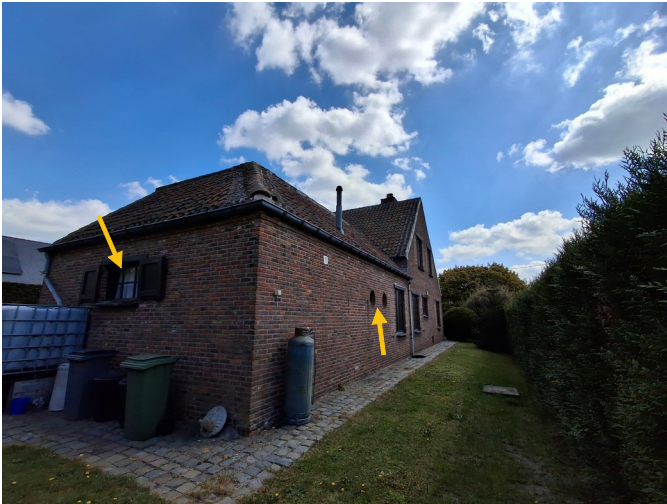
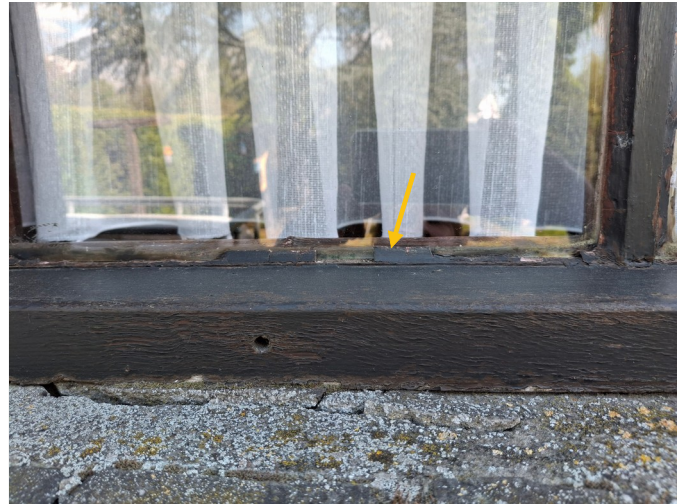
- Plan 1.2: Gelijkvloers

Eindbeoordeling materiaalrisico	Verhoogd materiaalrisico en/of verhoogde kans op vezelvrijgave
---------------------------------	--

Gebondenheid	Categorie 1: hechtgebonden in oorsprong
Asbestsoort (vezeltype)	Alleen chrysotiel aanwezig
Asbestconcentratie	Laag (< 50%)
Afschermingsgraad van het gehele materiaal	Geheel of deels vrij aan de binnenlucht, maar geen contact met binnenluchtstromen
Toestand van het materiaal	Matig beschadigd, matig verweerd

#	Type	Referentie	Resultaat
3.1	Puntmonster	BK3028-ID004	Chrysotiel

Beschrijving	Mastiek ramen woning
Omgeving	Grenst aan binnen- en buitenlucht
Primaire drager	Wandopening verticaal (raam, deur, ...)
Asbestmateriaal	In-situ afwerkingslagen - Pasta, stopverf, voegsel, stopsel, vulsel, mastiek, kitten, ...
Bindmiddel van asbestmateriaal	Kitten, mastiek, pasta
Gebondenheid op basis van bindmiddel	Hecht
Hoeveelheid (lengte - aantal)	<ul style="list-style-type: none">• 15,00 m - 1 stuk
Totale lengte	15,00 m
Eenvoudig bereikbaar	Ja
Bevestigingswijze	<ul style="list-style-type: none">• Verlijmd, ingegoten, versmeerd
Identificatiemethode	Een monstername door de asbestdeskundige met laboanalyse door een asbestlabo.
Destructieve handeling voor identificatie	Nee
Opmerking	<p>De hoeveelheid is een inschatting en kan niet gebruikt worden voor de opmaak van een meetstaat.</p> <p>Het betreft het raam in de garage, de ronde ramen in de gang en badkamer en het ronde raam naast de voordeur.</p> <p>Bij de andere ramen in de woning werd siliconen gebruikt als afdichtingsmateriaal.</p>

Verwijderen

- Verwijder dit asbestmateriaal zo snel mogelijk. Volg de toestand goed op.

- Eenvoudige handelingen: mag via doe-het-zelf of door werknemer(s) met opleidingsattest eenvoudige handelingen
Advies: mag via doe-het-zelf.

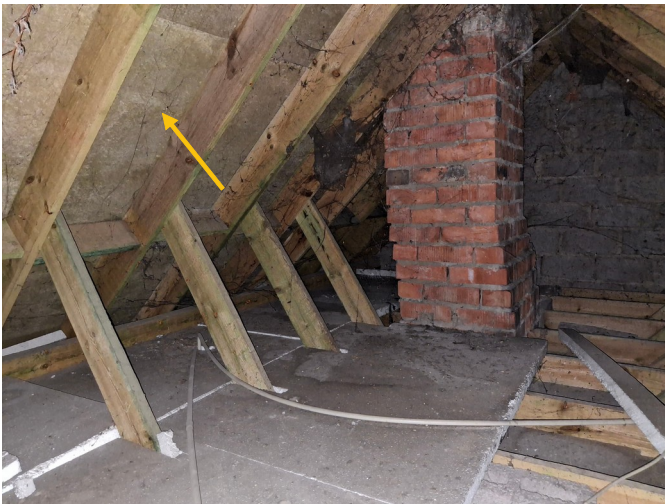
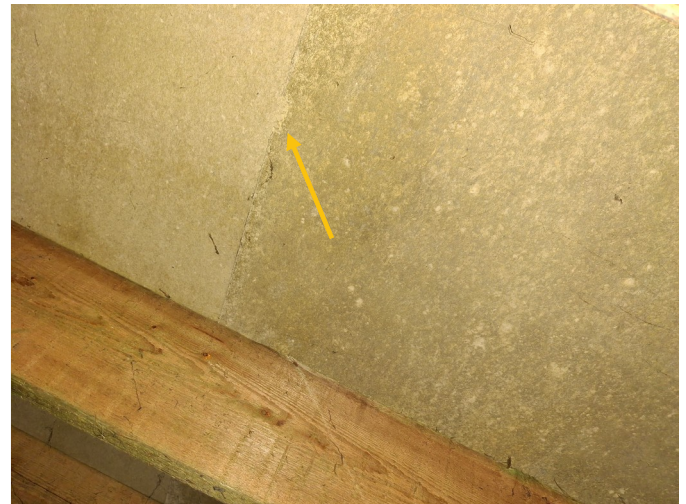
- Plan 1.4: Zolder +2
- Plan 1.7: Daken

Eindbeoordeling materiaalrisico	Zeer laag materiaalrisico en/of zeer lage kans op vezelvrijgave
---------------------------------	---

Gebondenheid	Categorie 1: hechtgebonden in oorsprong
Asbestsoort (vezeltype)	Alleen chrysotiel aanwezig
Asbestconcentratie	Laag (< 50%)
Afschermingsgraad van het gehele materiaal	Alleen randen, niet afgeschermd, maar geen contact met binnenluchtstromen
Toestand van het materiaal	Licht beschadigd, licht verweerd. Intacte calciumsilicaatplaat of materiaal met categorie 3-gebondenheid

#	Type	Referentie	Resultaat
4.1	Puntmonster	BK3028-ID003	Chrysotiel

Beschrijving	Onderdak woning
Omgeving	Binnen
Primaire drager	Schuin dak
Asbestmateriaal	Dak- en gevelbekleding - Plaat
Bindmiddel van asbestmateriaal	Cement
Gebondenheid op basis van bindmiddel	Hecht
Hoeveelheid (oppervlakte - dikte - aantal)	<ul style="list-style-type: none">• 155,00 m² - 0,50 cm - 1 stuk
Totaal volume	0,775 m ³
Eenvoudig bereikbaar	Ja
Bevestigingswijze	<ul style="list-style-type: none">• Genageld, geniet
Identificatiemethode	Een monstername door de asbestdeskundige met laboanalyse door een asbestlabo.
Destructieve handeling voor identificatie	Nee
Opmerking	De hoeveelheid is een inschatting en kan niet gebruikt worden voor de opmaak van een meetstaat.

Zorgvuldig beheren

- Zorg voor een veilig beheer. Vermijd het beschadigen van het asbestmateriaal. Controleer de toestand jaarlijks op wijzigingen.

- Eenvoudige handelingen: mag via doe-het-zelf of door werknemer(s) met opleidingsattest eenvoudige handelingen
Advies: door werknemer(s) met opleidingsattest eenvoudige handelingen.

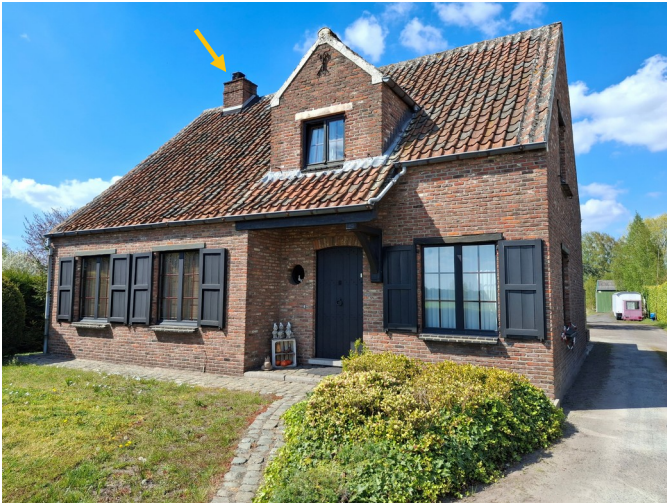
Tijdelijke beperking

Reden: Het te onderzoeken materiaal situeert zich hoger dan 3,50 m te rekenen vanaf een veilige ondergrond

Uitleg van de asbestdeskundige: De schouwen bevinden zich hoger dan 3,50m te rekenen vanaf een veilige ondergrond en kunnen enkel geïnspecteerd worden door gebruik van bijvoorbeeld een hoogwerker.

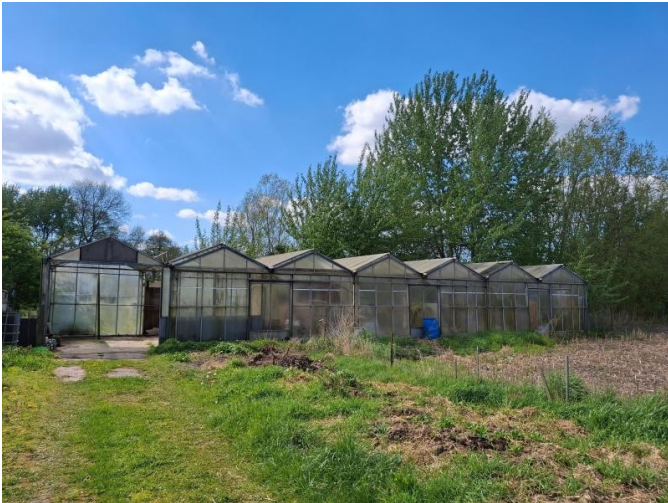
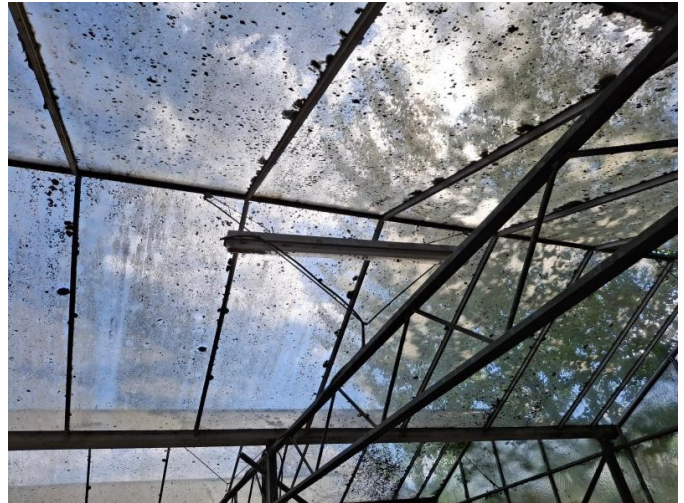
De serres zijn volledig opgebouwd uit niet-asbestverdachte materialen.

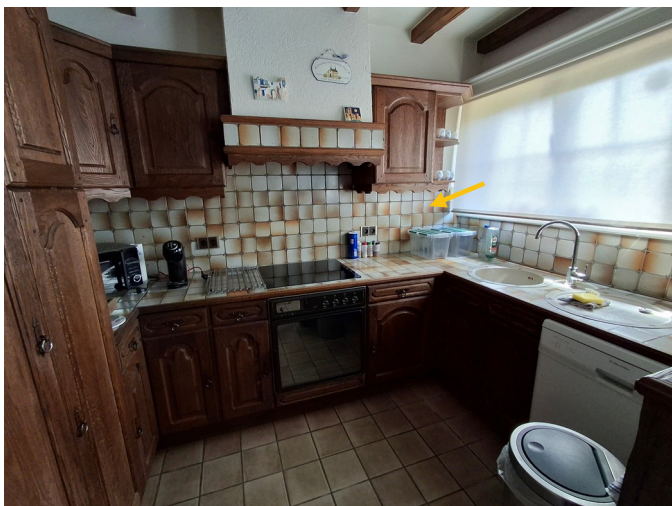
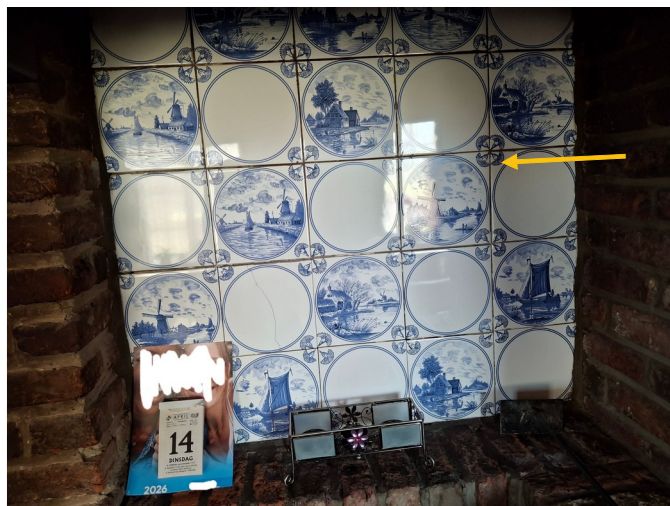
In de keuken (boven aanrecht), badkamer (muren) en leefruimte (aan kachel) bevinden zich faiencetegels.
 In de huidige toestand is het niet waarneembaar of er zich tegellijm bevindt achter de faiencetegels.
 Het is aan te raden om opmerkzaam te zijn en een eventuele staalname uit te voeren bij afbraakwerken.

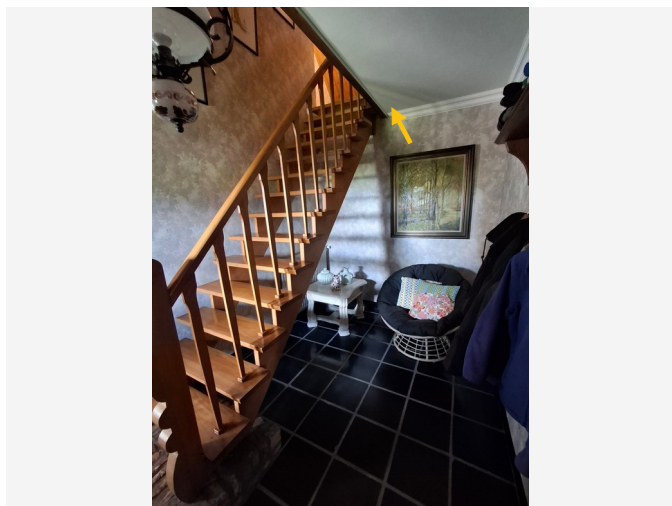
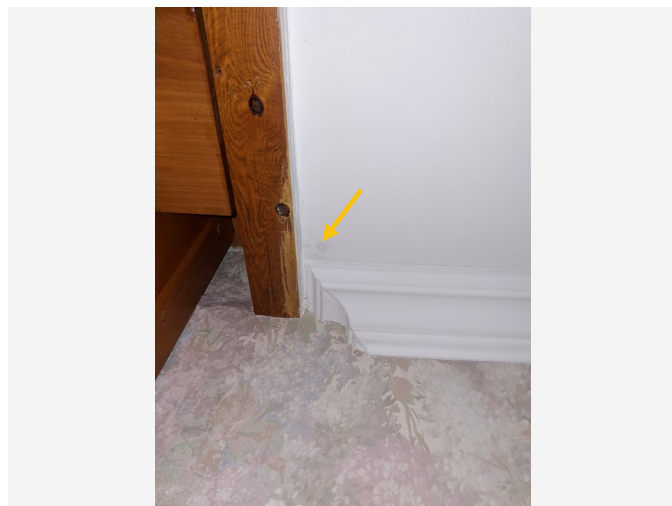
Fiche 8: Pleisterwerk plafonds

Geen asbest

#	Type	Referentie	Resultaat
8.1	Mengmonster	BK3028-ID002	Geen asbest

Beschrijving	Pleisterwerk plafonds
Omgeving	Binnen
Primaire drager	Plafond
Bindmiddel van materiaal	Gips - kalk
Gebondenheid op basis van bindmiddel	Niet-hechtgebonden
Hoeveelheid (oppervlakte - dikte - aantal)	• 15,00 m ² - 2,00 cm - 1 stuk
Totaal volume	0,30 m ³
Identificatiemethode	Een monstername door de asbestdeskundige met laboanalyse door een asbestlabo.
Destructieve handeling voor identificatie	Nee
Opmerking	<p>De hoeveelheid is een inschatting en kan niet gebruikt worden voor de opmaak van een meetstaat.</p> <p>Er bevindt zich enkel pleisterwerk op het plafond van de inkomhal, de kamer grenzend aan de inkomhal en de keuken.</p>

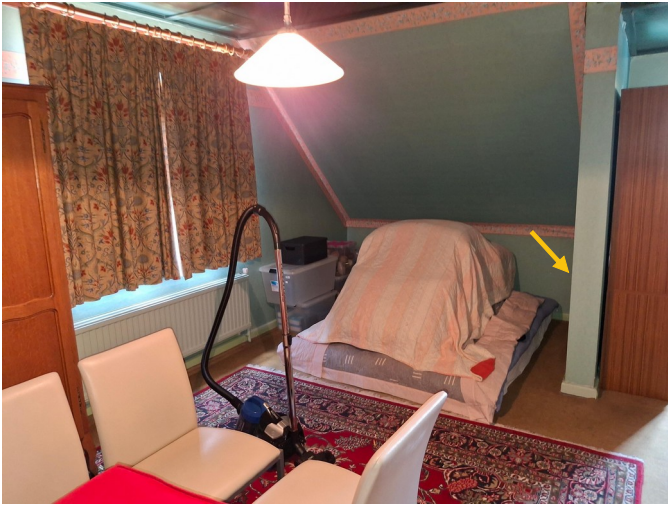
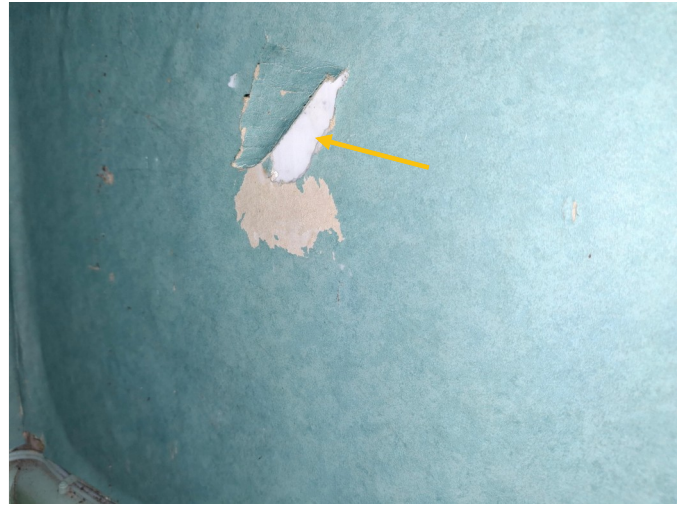
Fiche 9: Pleisterwerk muren

Geen asbest

#	Type	Referentie	Resultaat
9.1	Mengmonster	BK3028-ID001	Geen asbest

Beschrijving	Pleisterwerk muren
Omgeving	Binnen
Primaire drager	Binnenwand
Bindmiddel van materiaal	Gips - kalk
Gebondenheid op basis van bindmiddel	Niet-hechtgebonden
Hoeveelheid (oppervlakte - dikte - aantal)	• 600,00 m ² - 2,00 cm - 1 stuk
Totaal volume	12,00 m ³
Identificatiemethode	Een monstername door de asbestdeskundige met laboanalyse door een asbestlabo.
Destructieve handeling voor identificatie	Nee
Opmerking	De hoeveelheid is een inschatting en kan niet gebruikt worden voor de opmaak van een meetstaat. Er bevindt zich pleisterwerk op alle muren, muv de badkamer.
