# Asbestinventarisatetest

Mulslaan 15, 1820 Steenokkerzeel

Attestnummer : 20260327-000357.001

Uitgegeven op : 27.03.2026

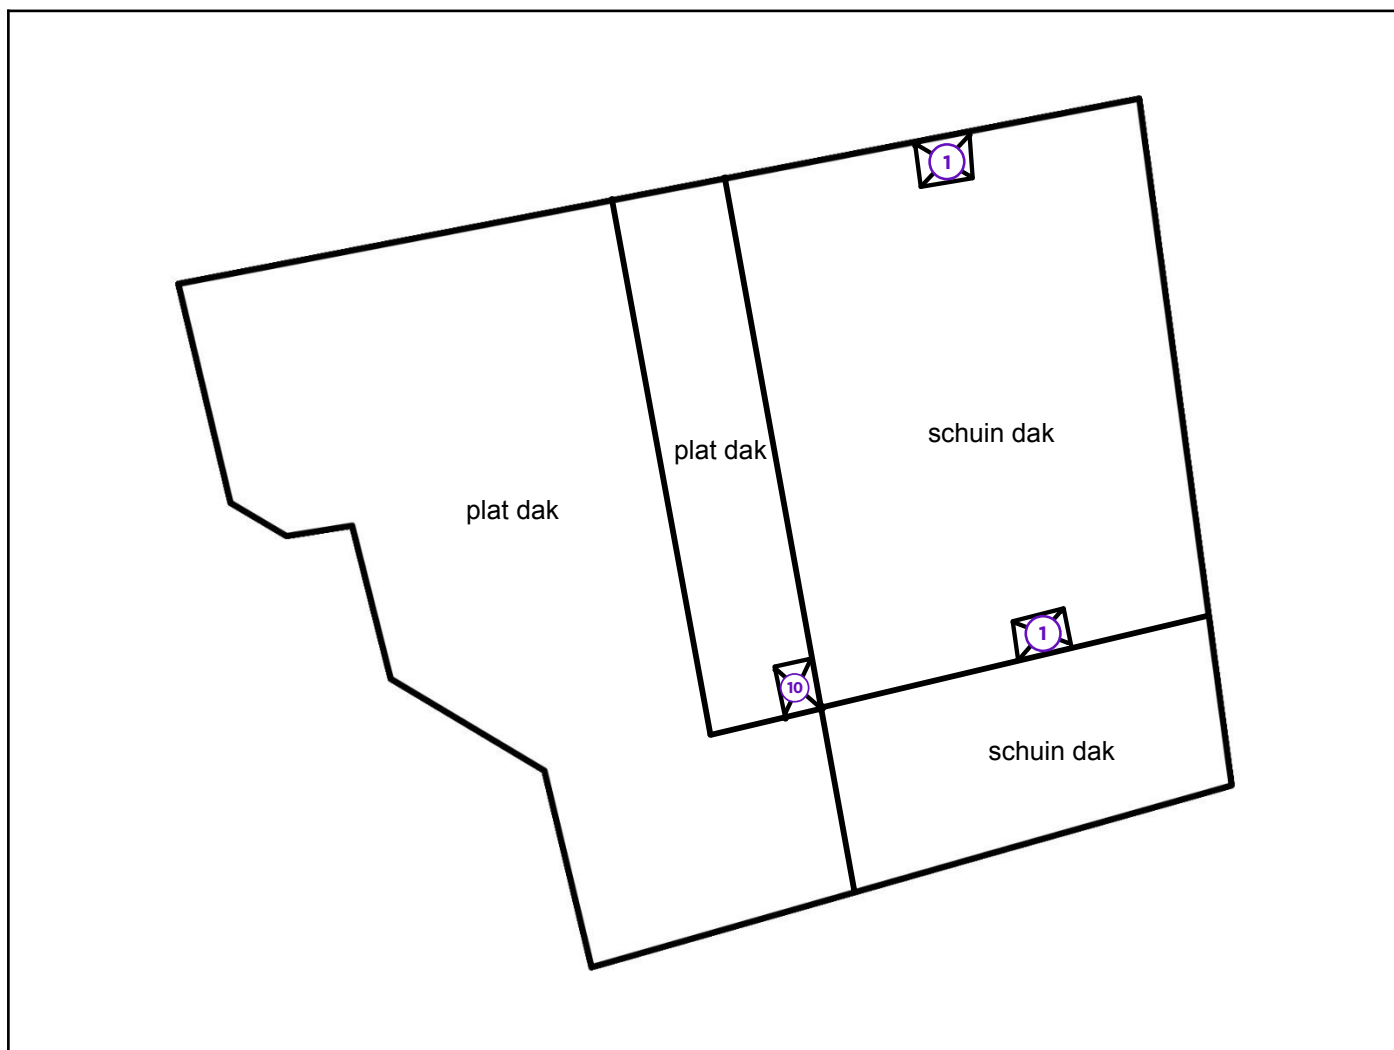
## Plan 1.8: Dak

Beschrijving	Type	Actie
1. Schouw	Beperking	-
10. Rookgaskanaal - niet-asbestverdacht	Overige ruimte of materiaal	-

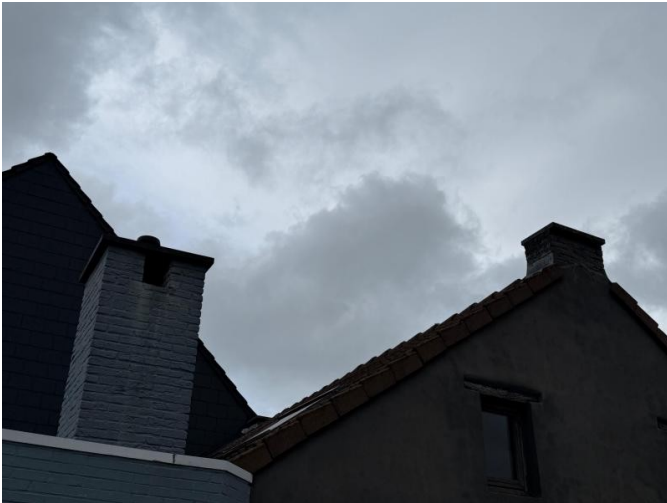
*Situeringfoto*

### Tijdelijke beperking

**Reden:** Het te onderzoeken materiaal situeert zich hoger dan 3,50 m te rekenen vanaf een veilige ondergrond

**Uitleg van de asbestdeskundige:** Het materiaal in de schacht van de schouw kon op het moment van de inspectie niet nader worden onderzocht. Conform ons inspectieprotocol mogen wij een beperking inroepen voor hoogtes hoger dan 3,5 m. Indien men dit wil laten onderzoeken, dient er een nieuwe afspraak gemaakt te worden en moet er een hoogtewerker voorzien worden, evenals iemand die bevoegd is om deze te bedienen en eventueel een techniek die de al dan niet aanwezige schouwhoed kan afnemen en weer terugplaatsen.

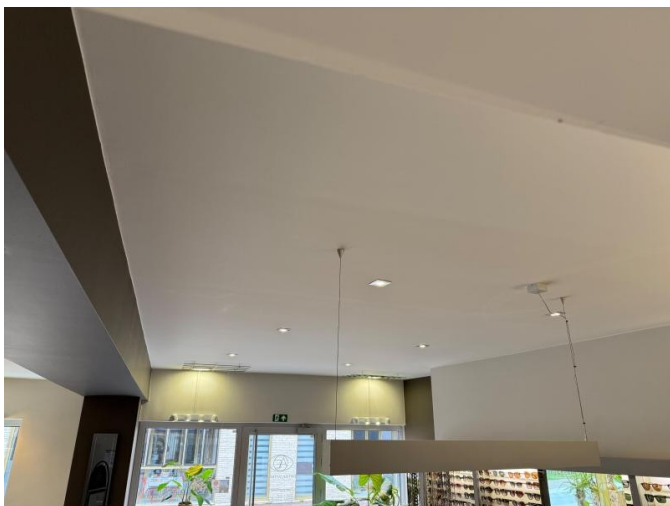
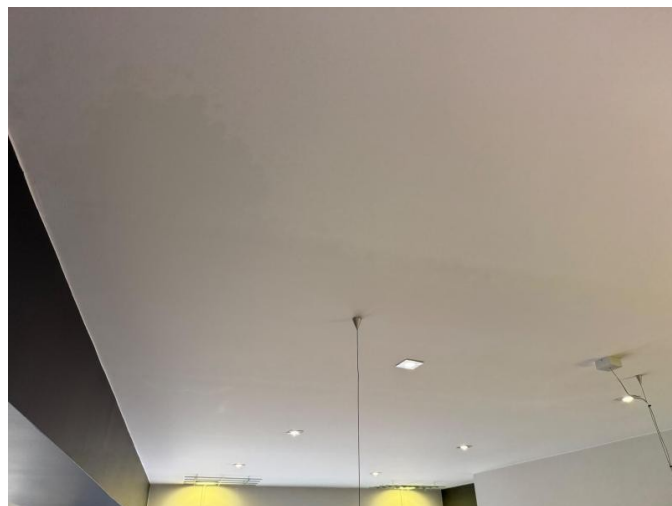
### Informatie over een materiaal dat de asbestdeskundige niet meer kan waarnemen of vaststellen

Het materiaal achter het vals plafond kon op het moment van de inspectie niet nader worden onderzocht. De toepassing kan enkel a.d.h.v. een negatief labocertificaat als asbestvrij beschouwd worden. Verder onderzoek verrichten naar de samenstelling van de toepassing tot op de drager. Dit bij renovatie en/of sloop.

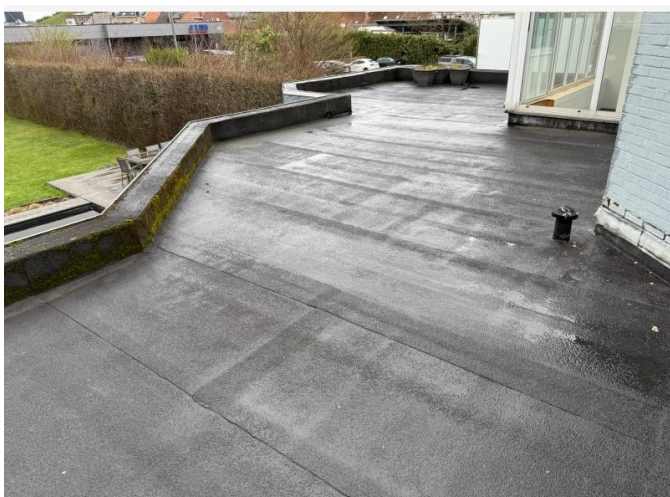
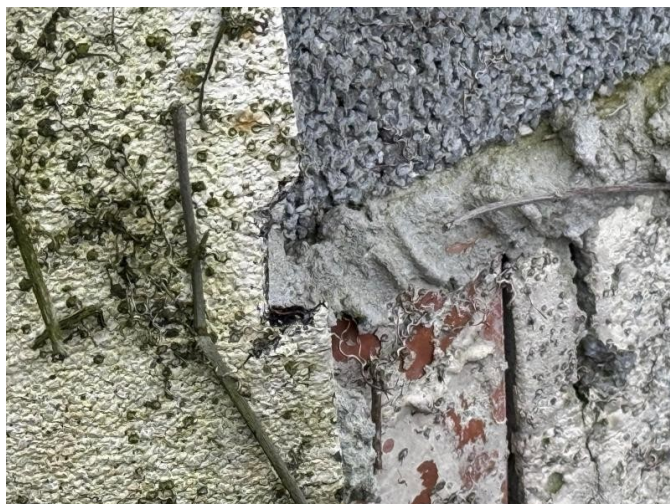
## Fiche 3: Roofing dak

Geen asbest

#	Type	Referentie	Resultaat
3.1	Puntmonster	MM03	Geen asbest

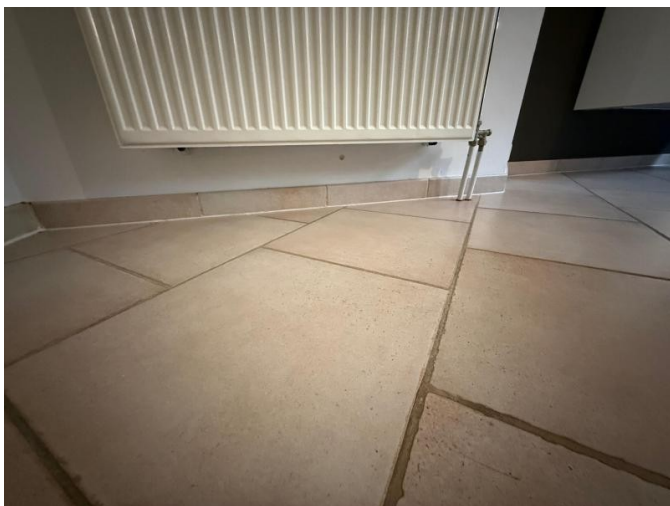
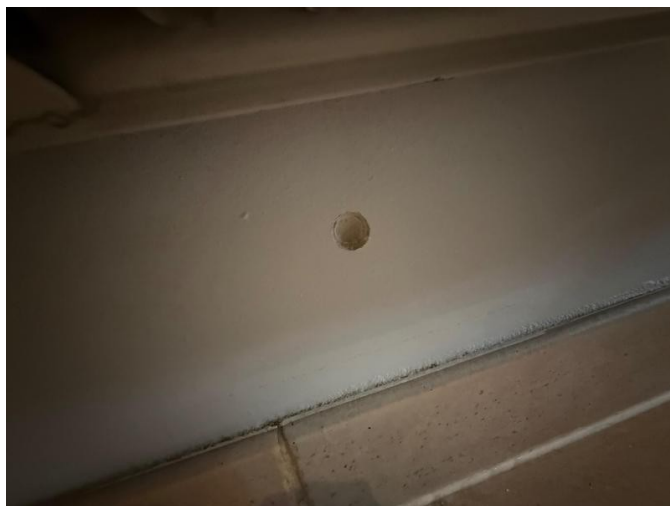
## Fiche 4: Pleister wand

Geen asbest

#	Type	Referentie	Resultaat
4.1	Mengmonster	MM01	Geen asbest

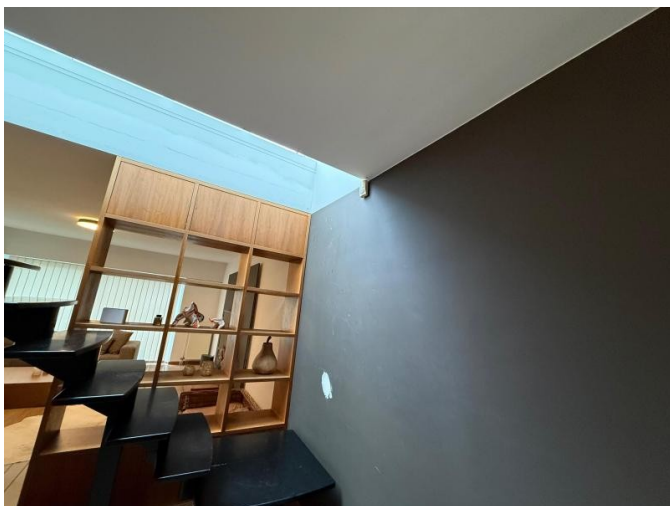
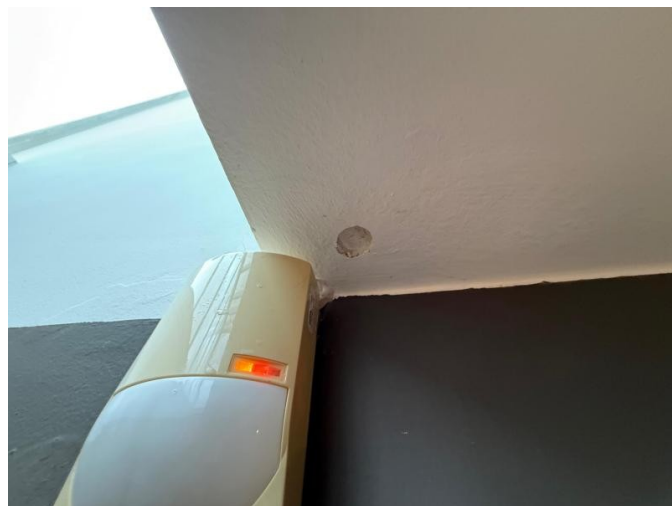
## Fiche 5: Pleister plafond

Geen asbest

#	Type	Referentie	Resultaat
5.1	Mengmonster	MM02	Geen asbest

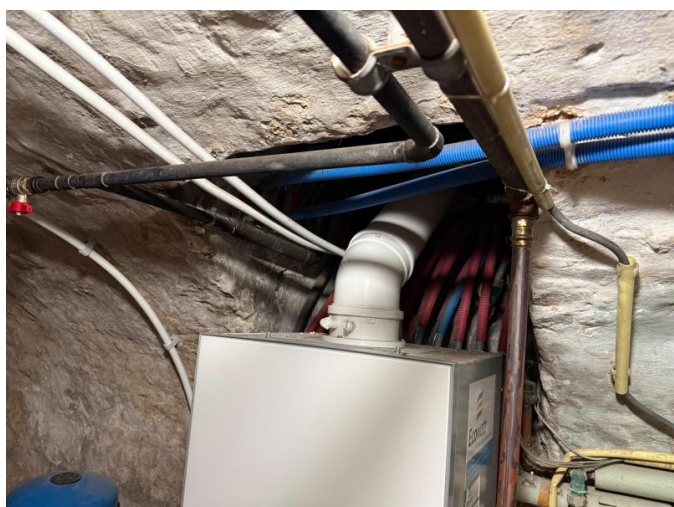
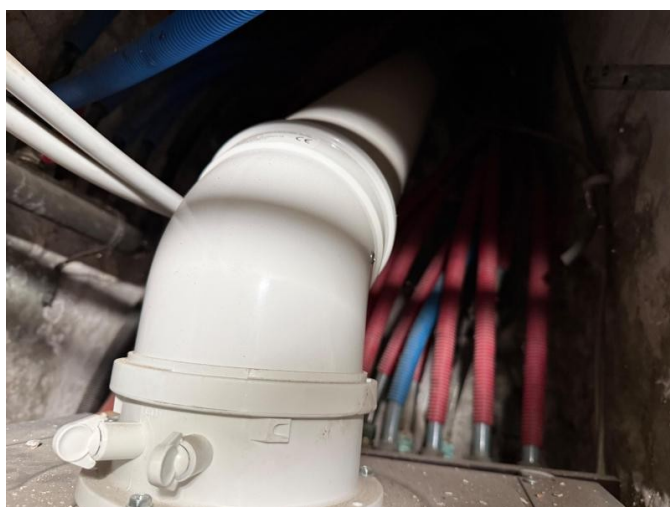
## Fiche 10: Rookgaskanaal - niet-asbestverdacht

Fiche 9: Onderdak woning	-	-
Fiche 10: Rookgaskanaal - niet-asbestverdacht	<p>Tijdens de inspectie werden de rookgaskanalen en de schouwstructuur visueel beoordeeld voor zover deze toegankelijk en zichtbaar waren.</p> <p>De aanwezige rookgaskanalen bestaan uit moderne metalen of kunststof buizen (bv. inox, aluminium of PVC), die niet-asbesthoudend zijn.</p> <p>De binnenzijde van de schouw zelf is niet rechtstreeks visueel bereikbaar, waardoor de interne samenstelling van het kanaal niet volledig kan worden vastgesteld.</p>	Plan 1.1: Kelder Plan 1.8: Dak
