Uitgegeven op : 24.03.2026

Eindconclusie:

Niet-asbestveilig

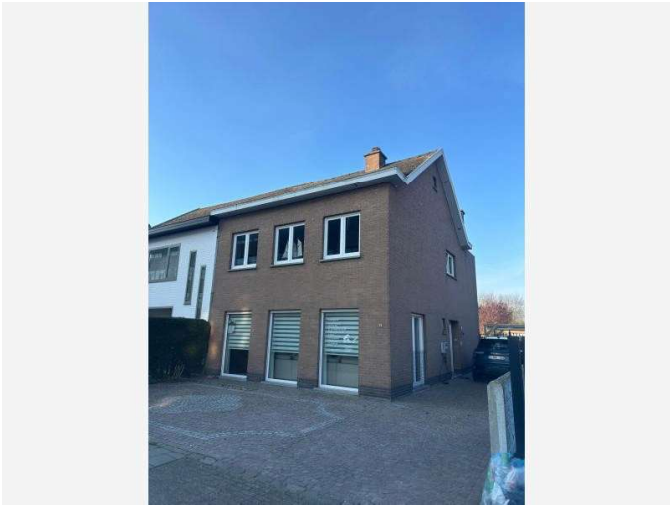
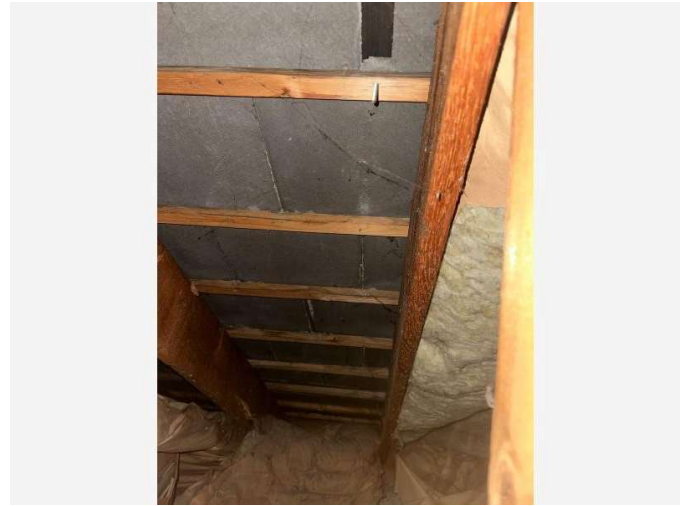
Beschrijving	Notitie	Terug te vinden op plannen
Fiche 13: Materialen aan de stookketel	De ketel is een recent model.	-
Fiche 14: Geen onderdak aanwezig	Het hoofddak heeft geen onderdak.	Plan 1.12: Dakenplan - onderdak
Fiche 15: Lift	-	-
Fiche 16: Leidingisolatie	Er is geen waarneembare asbestverdachte leidingisolatie aanwezig.	-

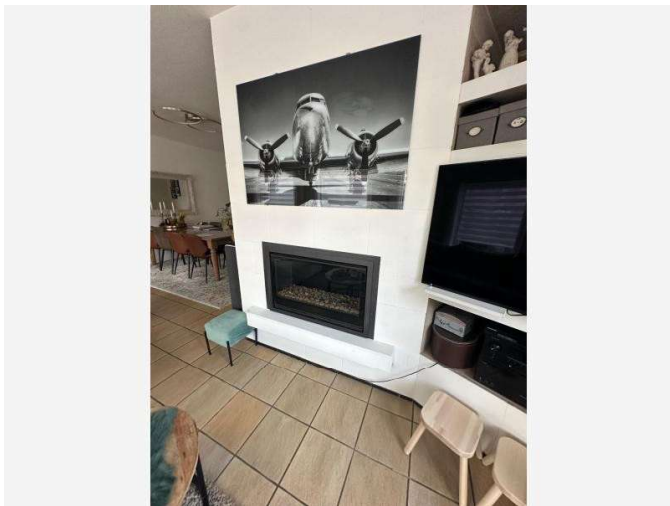
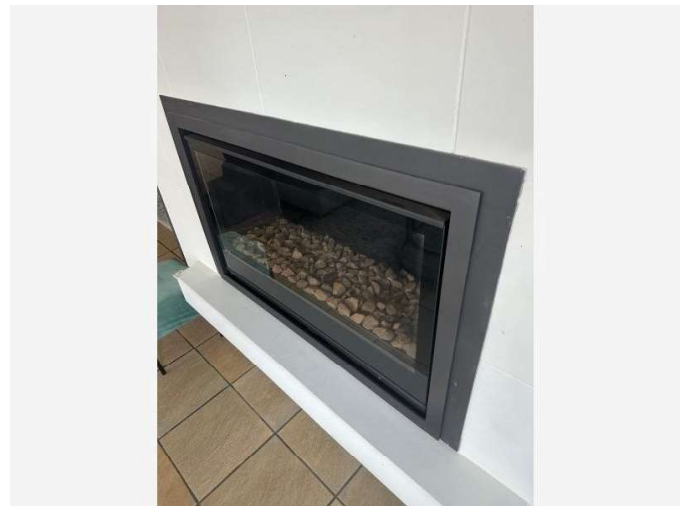
Beschrijving	Notitie	Terug te vinden op plannen
Fiche 11: Houtkachel	De houtkachel werd geplaatst in 2014 en is niet asbesthoudend (koord)	Plan 1.2: Gelijkvloers
Fiche 12: Afdichtingsmateriaal ramen	-	-

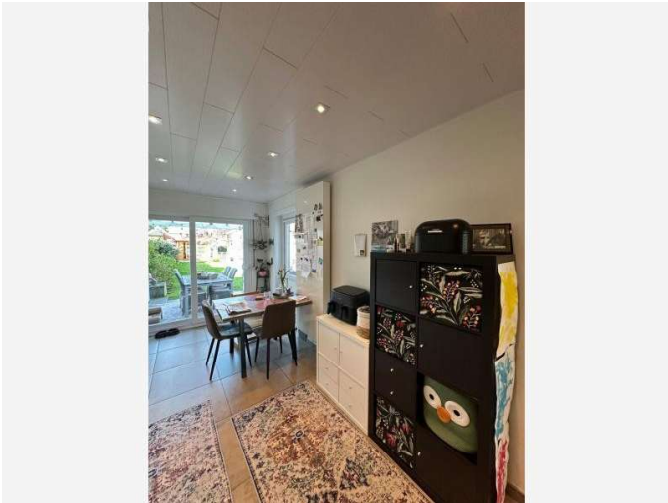
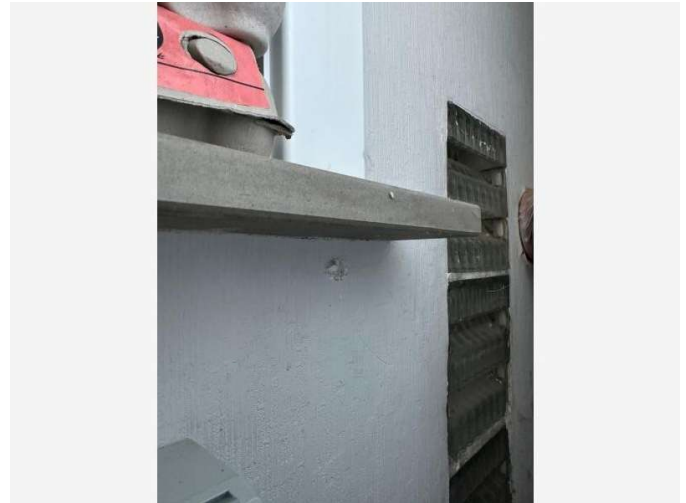
Beschrijving	Pleisterwerk wanden
Omgeving	Binnen
Primaire drager	Binnenwand
Bindmiddel van materiaal	Gips - kalk
Gebondenheid op basis van bindmiddel	Niet-hechtgebonden
Hoeveelheid (oppervlakte - dikte - aantal)	• 175,00 m ² - 0,70 cm - 1 stuk
Totaal volume	1,225 m ³
Identificatiemethode	Een monstername door de asbestdeskundige met laboanalyse door een asbestlabo.
Destructieve handeling voor identificatie	Nee
Opmerking	De hoeveelheid is een zo nauwkeurig mogelijke opmeting, waar evenwel kleine afwijkingen op mogelijk zijn. In de gevallen waar dit praktisch mogelijk is, wordt staalname uitgevoerd conform het inspectieprotocol: in een droge ruimte zoals een slaapkamer of een leefruimte, in een verwarmde natte ruimte zoals een keuken of badkamer, in een traphal en in een stookruimte.

Geen asbest

#	Type	Referentie	Resultaat
10.1	Mengmonster	M1	Geen asbest

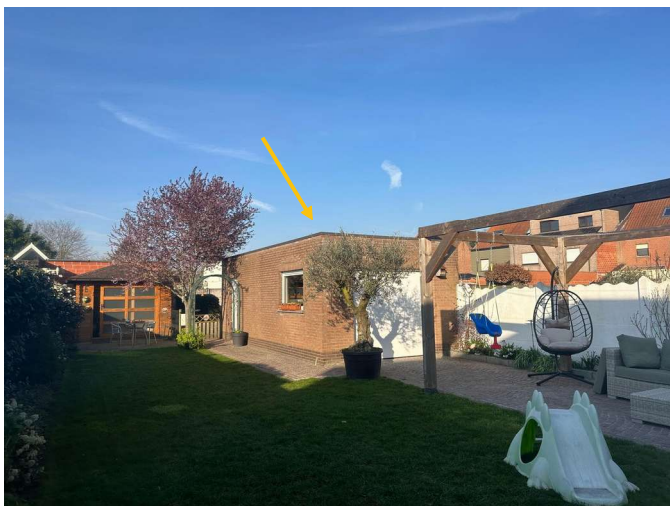
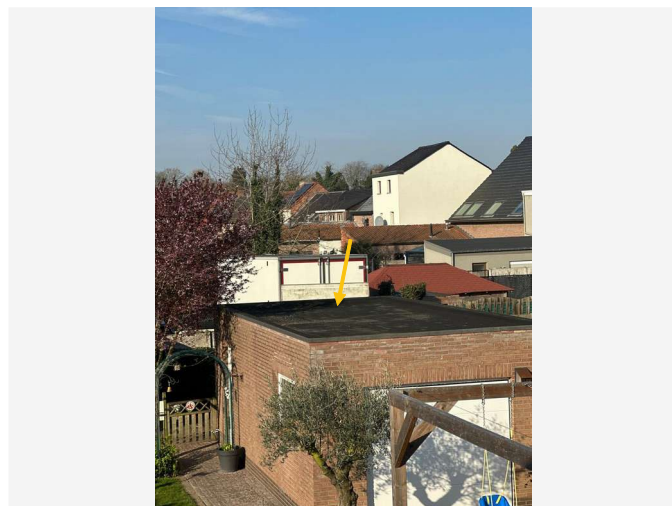
Fiche 9: Roofing garage

Beschrijving	Roofing garage
Omgeving	Buiten
Primaire drager	Plat dak
Bindmiddel van materiaal	Bitumen (roofing, teer, asfalt)
Gebondenheid op basis van bindmiddel	Hecht
Hoeveelheid (oppervlakte - aantal)	<ul style="list-style-type: none">• 30,00 m² - 1 stuk
Totale oppervlakte	30,00 m ²
Identificatiemethode	Een monstername door de asbestdeskundige met laboanalyse door een asbestlabo.
Destructieve handeling voor identificatie	Nee

Geen asbest

#	Type	Referentie	Resultaat
9.1	Puntmonster	M4	Geen asbest

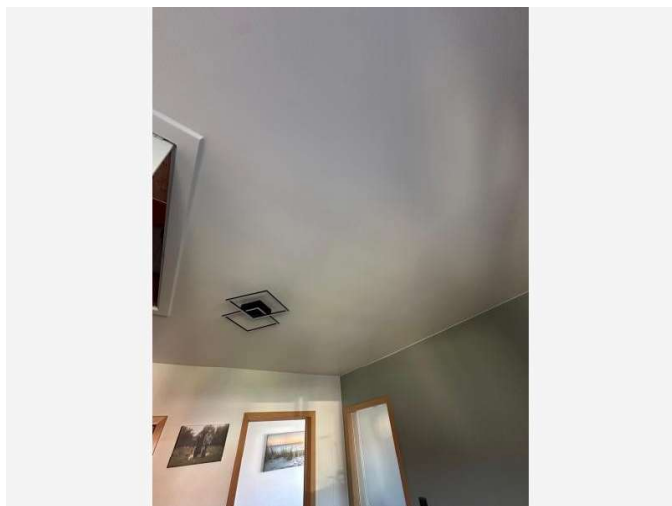
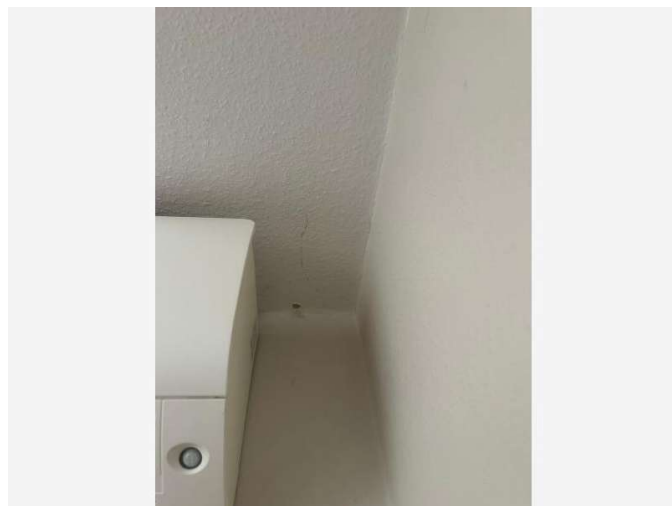
Fiche 8: Pleisterwerk plafonds

Beschrijving	Pleisterwerk plafonds
Omgeving	Binnen
Primaire drager	Plafond
Bindmiddel van materiaal	Gips - kalk
Gebondenheid op basis van bindmiddel	Niet-hechtgebonden
Hoeveelheid (oppervlakte - dikte - aantal)	• 100,00 m ² - 0,60 cm - 1 stuk
Totaal volume	0,60 m ³
Identificatiemethode	Een monstername door de asbestdeskundige met laboanalyse door een asbestlabo.
Destructieve handeling voor identificatie	Nee
Opmerking	<p>De hoeveelheid is een zo nauwkeurig mogelijke opmeting, waar evenwel kleine afwijkingen op mogelijk zijn. In de gevallen waar dit praktisch mogelijk is, wordt staalname uitgevoerd conform het inspectieprotocol: in een droge ruimte zoals een slaapkamer of een leefruimte, in een verwarmde natte ruimte zoals een keuken of badkamer, in een traphal en in een stookruimte.</p> <p>Voor het staalname pleisterwerk werd er geëxtrapoleerd. Er werden dus enkele stalen genomen en het resultaat geldt voor alle appartementen.</p>

Geen asbest

#	Type	Referentie	Resultaat
8.1	Mengmonster	M2	Geen asbest

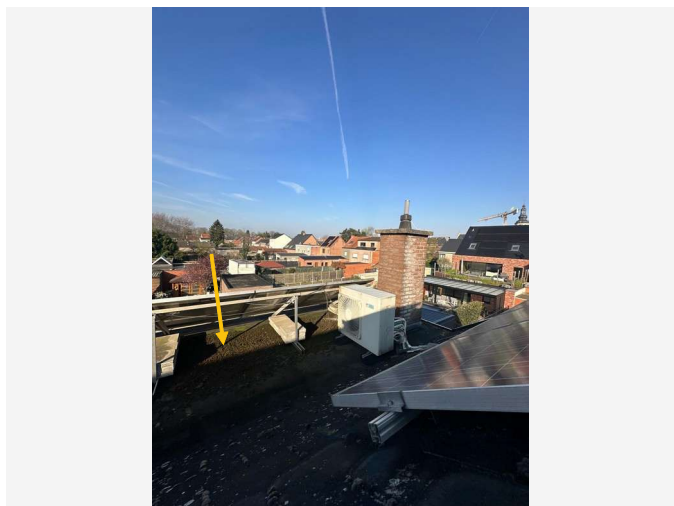
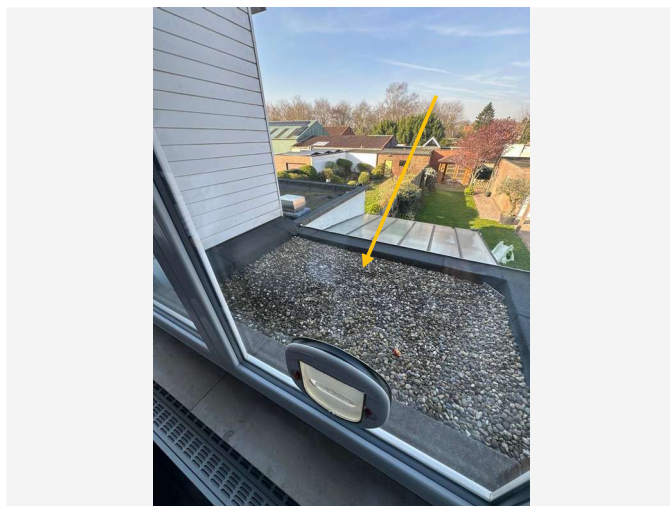
Fiche 7: Roofing (+1, +2)

Beschrijving	Roofing (+1, +2)
Omgeving	Buiten
Primaire drager	Plat dak
Bindmiddel van materiaal	Bitumen (roofing, teer, asfalt)
Gebondenheid op basis van bindmiddel	Hecht
Hoeveelheid (oppervlakte - aantal)	<ul style="list-style-type: none">• 35,00 m² - 1 stuk
Totale oppervlakte	35,00 m ²
Identificatiemethode	Een monstername door de asbestdeskundige met laboanalyse door een asbestlabo.
Destructieve handeling voor identificatie	Nee

Geen asbest

#	Type	Referentie	Resultaat
7.1	Puntmonster	M5	Geen asbest

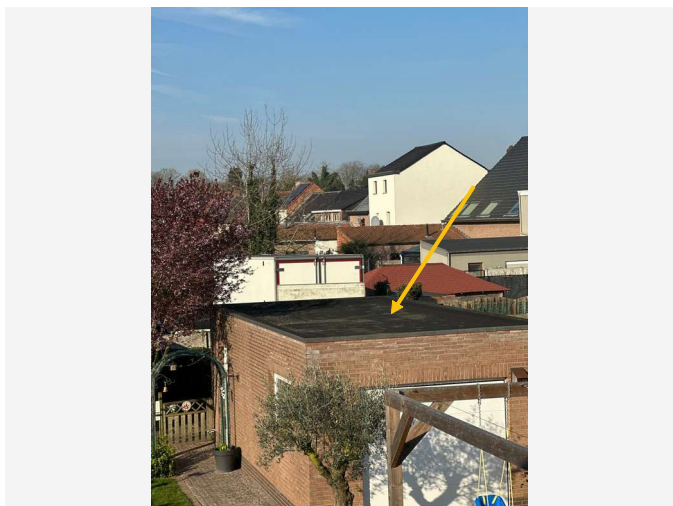
Reden: Het te onderzoeken materiaal situeert zich hoger dan 3,50 m te rekenen vanaf een veilige ondergrond

Uitleg van de asbestdeskundige: Toepassingen op een hoogte van meer dan 350cm vanaf een veilige ondergrond, maken geen deel uit van de te onderzoeken toepassingen in het kader van een niet-destructief asbestinventarisatetest. De dakhok is automatisch asbestverdacht.

(Asbest)materiaal	Dak- en gevelbekleding - Nok, windveer, boeiboord
Karakterisatie	Asbest (verdacht)
Primaire drager	Schuin dak

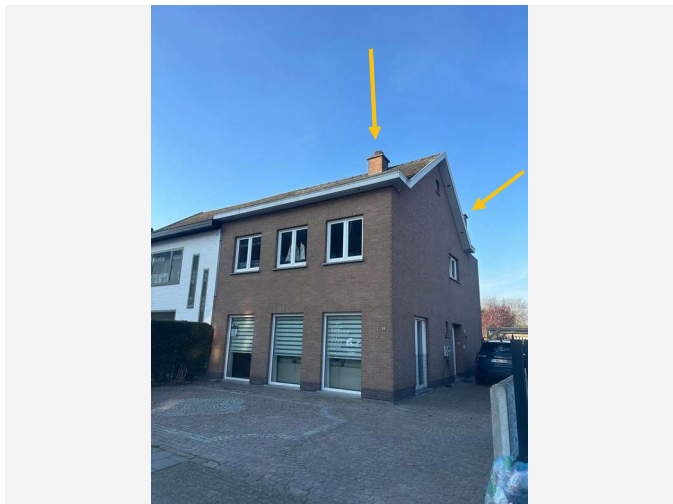
Reden: Er is een recentere roofinglaag geplaatst.

Uitleg van de asbestdeskundige: Het is niet zeker of de oude roofinglagen verwijderd werden wanneer de nieuwe roofinglaag geplaatst werd. Hier is geen bewijs van. De eventueel aanwezige oude roofing is bij deze automatisch asbestverdacht.

(Asbest)materiaal	Dak- en gevelbekleding - Roofing
Karakterisatie	Asbest (verdacht)
Primaire drager	Plat dak

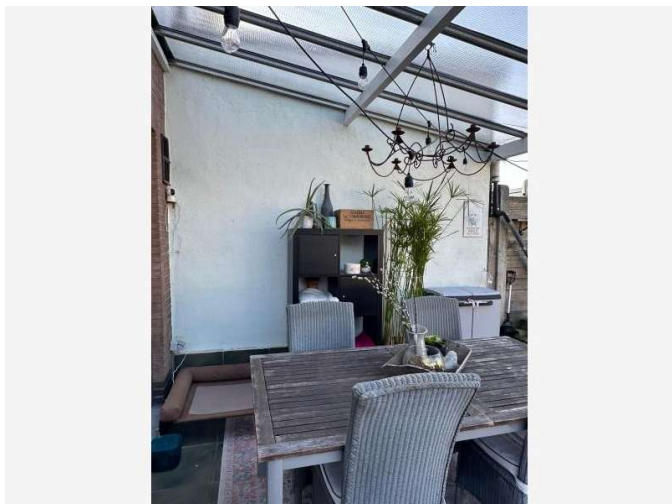
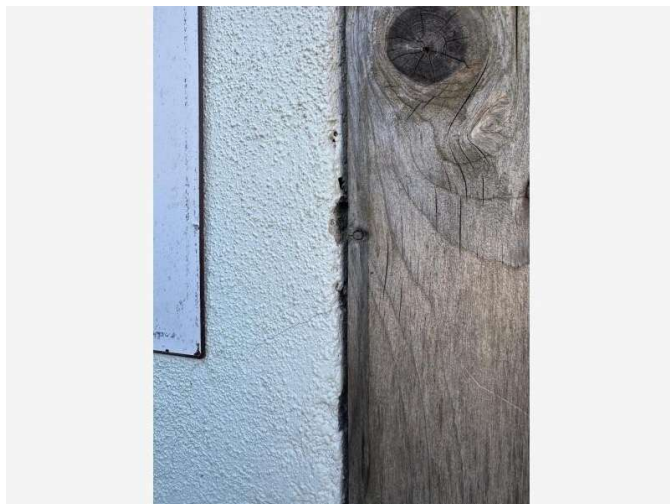
Beschrijving	Smeerlaag tuinmuur
Omgeving	Buiten
Primaire drager	Wand buitenschil
Asbestmateriaal	In-situ afwerkingslagen - Smeerlaag
Bindmiddel van asbestmateriaal	Cement
Gebondenheid op basis van bindmiddel	Hecht
Hoeveelheid (oppervlakte - dikte - aantal)	<ul style="list-style-type: none">• 10,00 m² - 0,20 cm - 1 stuk
Totaal volume	0,02 m ³
Eenvoudig bereikbaar	Ja
Bevestigingswijze	<ul style="list-style-type: none">• Verlijmd, ingegoten, versmeerd
Identificatiemethode	Een monstername door de asbestdeskundige met laboanalyse door een asbestlabo.
Destructieve handeling voor identificatie	Nee
Opmerking	De hoeveelheid is een zo nauwkeurig mogelijke opmeting. Hieraan kunnen evenwel geen rechten worden ontleend.

Gebondenheid	Categorie 1: hechtgebonden in oorsprong
Asbestsoort (vezeltype)	Alleen chrysotiel aanwezig
Asbestconcentratie	Laag (< 50%)
Afschermingsgraad van het gehele materiaal	Geheel of deels vrij aan de buitenlucht, maar geen contact met binnenlucht
Toestand van het materiaal	Licht beschadigd, licht verweerd. Intacte calciumsilicaatplaat of materiaal met categorie 3-gebondenheid

#	Type	Referentie	Resultaat
2.1	Puntmonster	M3	Chrysotiel

Laag materiaalrisico en/of verlaagde kans op vezelvrijgave
