Asbestinventarisatetest

Missionarislei 33, 2970 Schilde

Attestnummer : 20260415-000235.000

Uitgegeven op : 15.04.2026

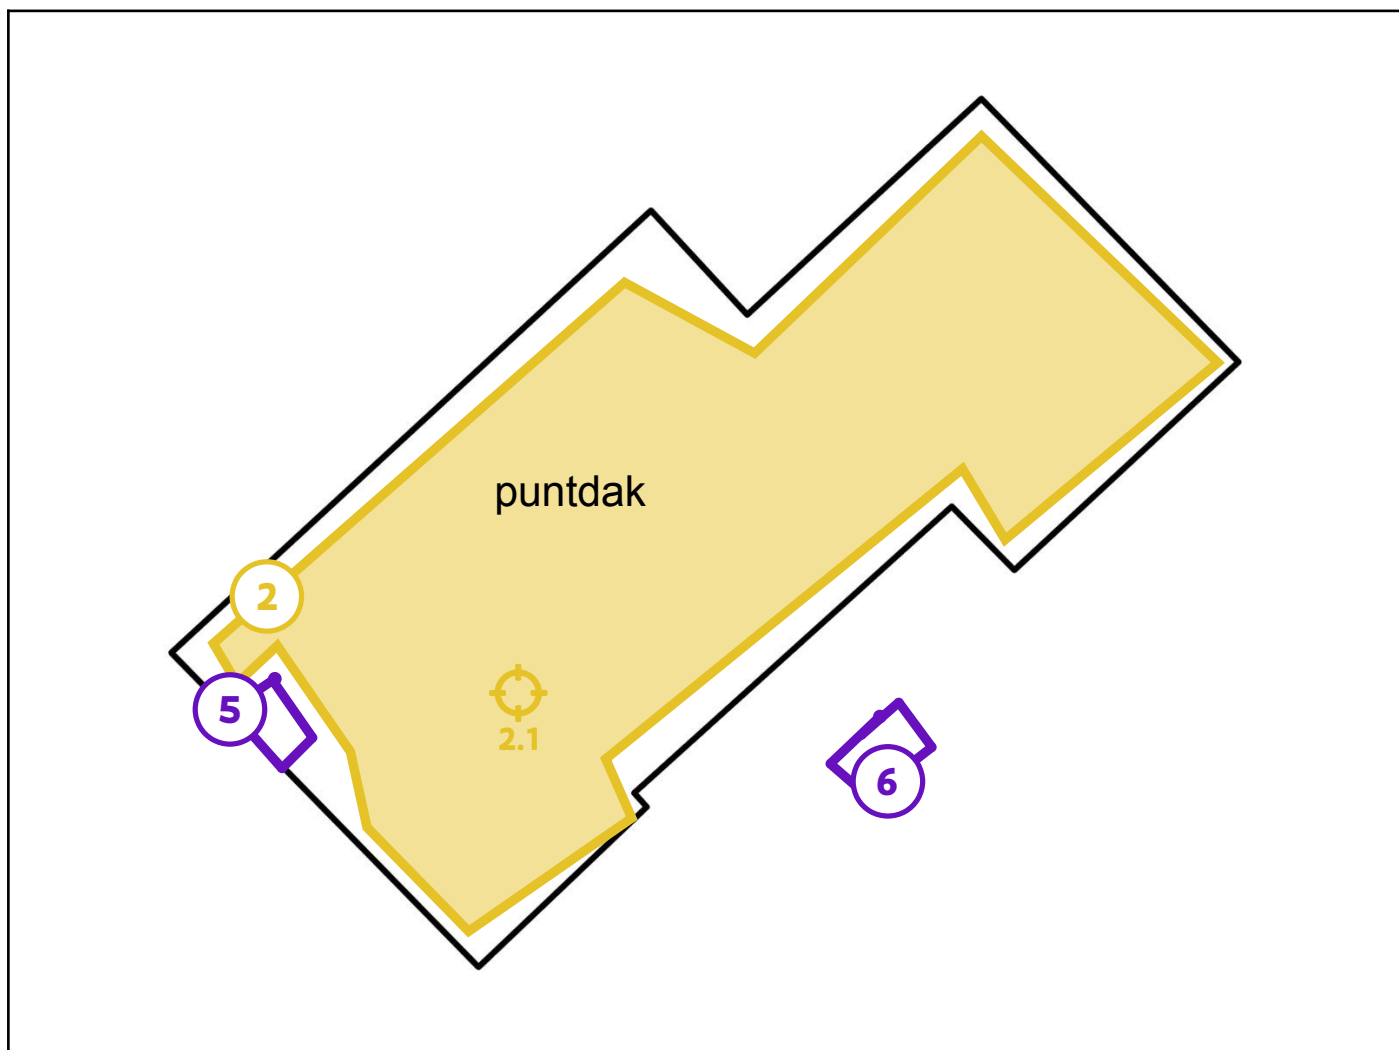
Plan 1.11: plan dak

Beschrijving	Type	Actie
2. Onderdak (staalname)	Asbestmateriaal	Zorgvuldig beheren
2.1 Code: onderdak	Puntmonster	-
5. Schouw op het dak	Beperking	-
6. Deksel put	Beperking	-

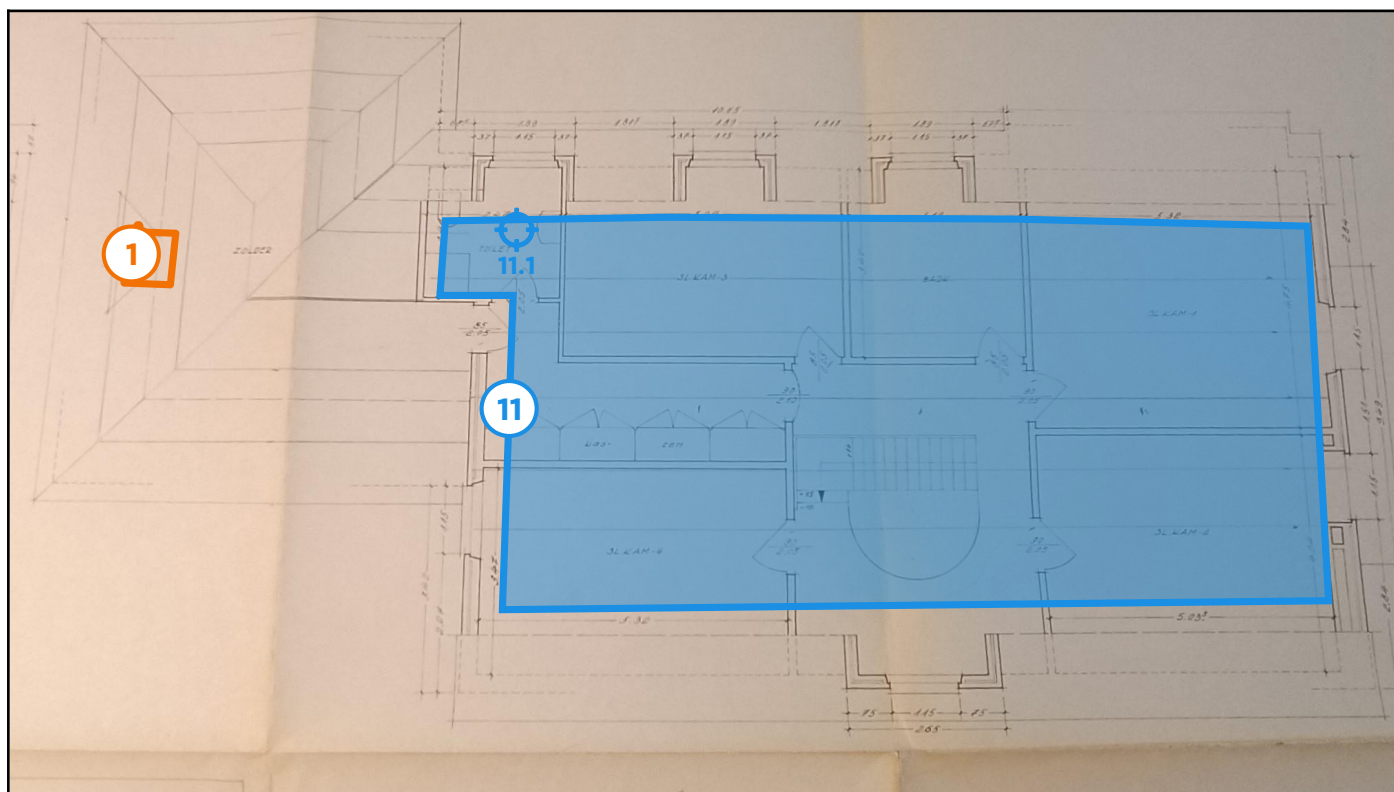
Plan 1.13: plan v+1

Beschrijving	Type	Actie
1. Roetluik met houder	Asbestmateriaal	Verwijderen
11. Plafondpleister	Geen asbest	-
11.1 Code: plafond	Mengmonster	-

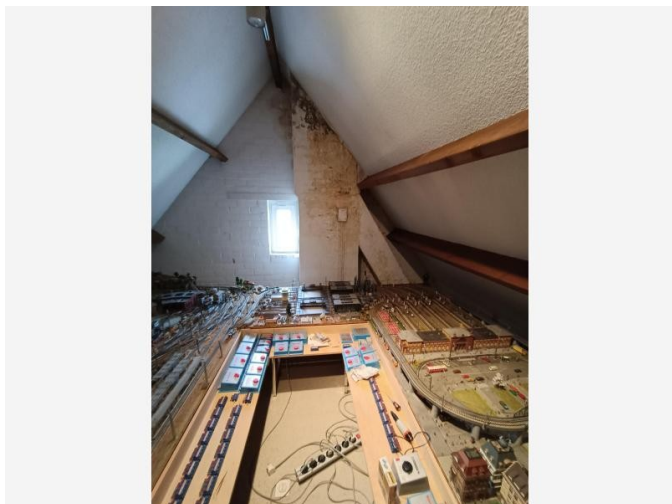
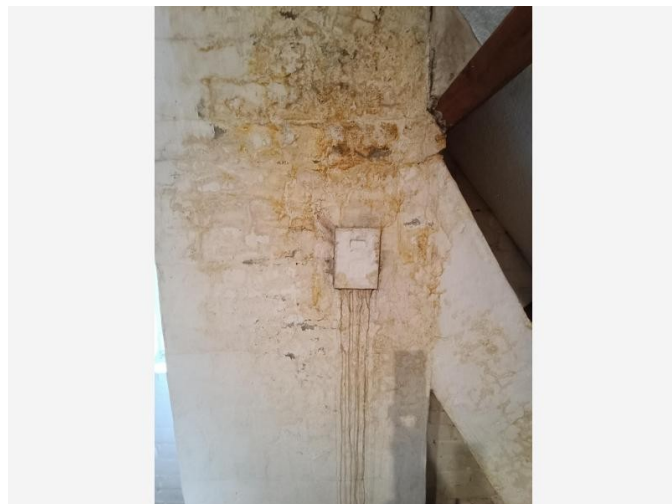
Het asbestmateriaal valt onder de mijlpaal van 2040.

Verwijderen

Eindbeoordeling materiaalrisico	Verhoogd materiaalrisico en/of verhoogde kans op vezelvrijgave
---------------------------------	--

Gebondenheid	Categorie 1: hechtgebonden in oorsprong
Asbestsoort (vezeltype)	Crocidoliet aanwezig
Asbestconcentratie	Laag (< 50%)
Afschermingsgraad van het gehele materiaal	Geheel of deels vrij aan binnenluchtstromen
Toestand van het materiaal	Licht beschadigd, licht verweerd. Intacte calciumsilicaatplaat of materiaal met categorie 3-gebondenheid

Beschrijving	Roetluik met houder
Omgeving	Binnen
Primaire drager	HVAC infrastructuur en uitrusting
Asbestmateriaal	Brandwerende afsluiting (prefab geheel) - Luik
Bindmiddel van asbestmateriaal	Cement
Gebondenheid op basis van bindmiddel	Hecht
Hoeveelheid (gewicht - aantal)	<ul style="list-style-type: none">• 2,00 kg - 1 stuk
Totaal gewicht	2,00 kg
Eenvoudig bereikbaar	Ja
Bevestigingswijze	<ul style="list-style-type: none">• Verlijmd, ingegoten, versmeerd
Identificatiemethode	<p>De asbestdeskundige beoordeelt het materiaal als asbestverdacht en dus asbesthoudend, en dit zonder monstername.</p> <p>Motivatie: Er is een onderzoeksbeperking die monstername verhindert.</p>
Destructieve handeling voor identificatie	Nee
Opmerking	De vermelde oppervlaktes, diktes, gewichten en volumes betreffen een beredeneerde schatting. Er worden geen rechten verleend aan deze oppervlaktes/diktes/volumes.

- Zorg voor een veilig beheer. Vermijd het beschadigen van het asbestmateriaal. Controleer de toestand jaarlijks op wijzigingen.
- Voer bijkomende staalname(s) uit.

- Eenvoudige handelingen: mag via doe-het-zelf of door werknemer(s) met opleidingsattest eenvoudige handelingen
Het roetluikje kan voorzichtig uitgeschoven of losgebeiteld worden, extra bevochtigen om stof te voorkomen
Standaard dragen van de nodige wegwerp beschermingsmiddelen FFP 3 masker, handschoenen en tyvec CAT III type 5-6, afwasbaar schoeisel
Verpakken in dubbel plastic folie, luchtdicht afsluiten en afvoeren naar het containerpark als hechtgebonden asbestafval.
Roetluik opening (houder - kader) Standaard dragen van de nodige wegwerp beschermingsmiddelen FFP 3 masker, handschoenen en tyvec CAT III type 5-6, afwasbaar schoeisel Extra bevochtigen van de

roetluikkader , beitel rondom , boven en onder voorzichtig los zonder de kader te breken , verpakken in dubbel plastic folie , luchtdicht afsluiten en afvoeren als hechtgebonden afval.

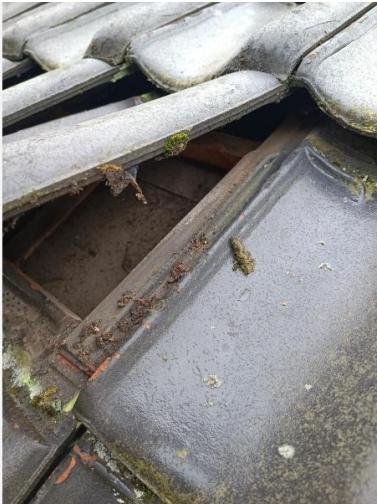
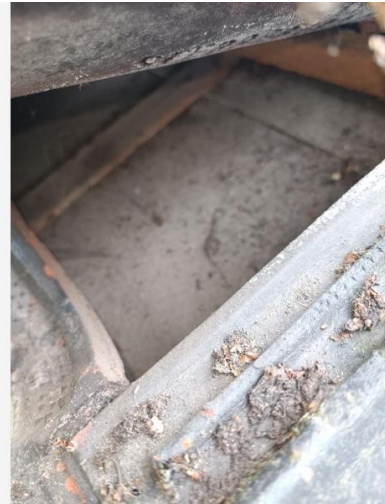
Het asbestmateriaal valt onder de mijlpaal van 2040.

Zorgvuldig beheren

Eindbeoordeling materiaalrisico	Zeer laag materiaalrisico en/of zeer lage kans op vezelvrijgave
Opmerking	onderdakplaten zitten tussen de dakbedekking en constructiebalken

Gebondenheid	Categorie 1: hechtgebonden in oorsprong
Asbestsoort (vezeltype)	Alleen chrysotiel aanwezig
Asbestconcentratie	Laag (< 50%)
Afschermingsgraad van het gehele materiaal	Geheel of deels vrij aan de buitenlucht, maar geen contact met binnenlucht
Toestand van het materiaal	Onbeschadigd, niet verweerd

#	Type	Referentie	Resultaat
2.1	Puntmonster	onderdak	Chrysotiel

Beschrijving	Onderdak (staalname)
Omgeving	Binnen
Primaire drager	Schuin dak
Asbestmateriaal	Plaat, paneel, tablet - Type Menuiserite
Bindmiddel van asbestmateriaal	Cement
Gebondenheid op basis van bindmiddel	Hecht
Hoeveelheid (oppervlakte - dikte - aantal)	<ul style="list-style-type: none">• 149,00 m² - 0,20 cm - 1 stuk
Totaal volume	0,298 m ³
Eenvoudig bereikbaar	Nee <ul style="list-style-type: none">• Het asbestmateriaal is bedekt (uitgezonderd laag verf, coating, behang, kunststof, textiel) en het wegnemen van het bedekkende materiaal kan niet zonder het bedekkende materiaal te beschadigen.
Bevestigingswijze	<ul style="list-style-type: none">• Geklemd• Genageld, geniet
Identificatiemethode	Een monstername door de asbestdeskundige met laboanalyse door een asbestlabo.
Destructieve handeling voor identificatie	Nee
Opmerking	De vermelde oppervlaktes, diktes en volumes betreffen een beredeneerde schatting. Er worden geen rechten verleend aan deze oppervlaktes/diktes/volumes.

- Zorg voor een veilig beheer en verwijder dit asbestmateriaal wanneer het bij werken eenvoudig bereikbaar wordt. Controleer de toestand jaarlijks op wijzigingen.

- Eenvoudige handelingen: mag via doe-het-zelf of door werknemer(s) met opleidingsattest eenvoudige handelingen
Opgeleid personeel

(dak werker met 8u basisopleiding asbest) indien de platen eenvoudig te verwijderen zijn zonder kans op breken kan dit via doe-het-zelf of door werknemer(s) met opleidingsattest eenvoudige handelingen; Dek de zoldervloer af met plastic folie . Standaard dragen van de nodige wegwerp beschermingsmiddelen FFP 3 masker , handschoenen en tyvec CAT III type 5-6 , afspoelbaar schoeisel Verwijder de dakpannen. Fixeer het plaatmateriaal , de asbesthoudende platen één voor één en in hun geheel verwijderen. Niet gooien, niet breken. Verwijder onder verneveling of tussentijds voldoende bevochtigen tijdens de volledige duur van de werken. Dubbel verpakken in plastic folie , luchtdicht verpakken of plaats in container met asbestbag. Reinig Nadien de draagstructuur met vochtige doeken (+stofzuiger met absoluut filter kan niet gehoord worden dus voor een particulier niet mogelijk .) Alle werknemer(s) moeten wel beschikken over een opleidingsattest eenvoudige handelingen 8u. Een vastgesteld asbesthoudend onderdak mag niet definitief

ingesloten worden , dit dient verplicht verwijderd te worden als het bij werken bereikbaar wordt. (vb bij vernieuwen van de dakbedekking onderdak mee verwijderen) Voor hechtgebonden toepassingen: Bij verwijdering door doe-het-zelf moet men dit afval dubbel en luchtdicht verpakt aandienen bij het gemeentelijk recyclagepark. Men raadpleegt best op voorhand de voorwaarden van het recyclagepark.

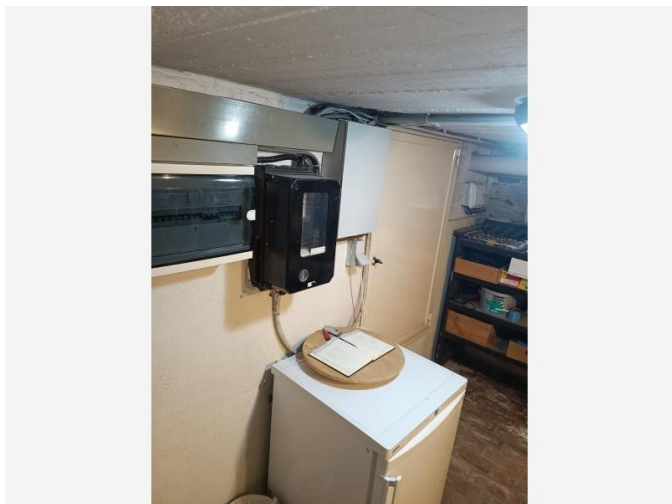
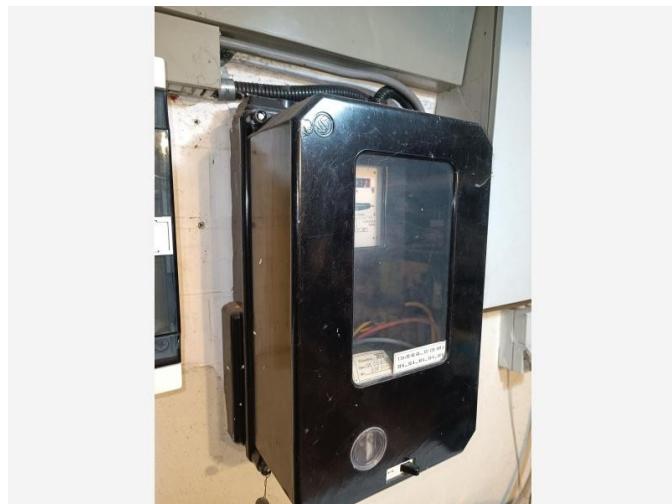
Het asbestmateriaal valt onder de mijlpaal van 2040.

Zorgvuldig beheren

Eindbeoordeling materiaalrisico	Laag materiaalrisico en/of verlaagde kans op vezelvrijgave
---------------------------------	--

Gebondenheid	Categorie 1: hechtgebonden in oorsprong
Asbestsoort (vezeltype)	Crocidoliet aanwezig
Asbestconcentratie	Laag (< 50%)
Afschermingsgraad van het gehele materiaal	Geheel of deels vrij aan de binnenlucht, maar geen contact met binnenluchtstromen
Toestand van het materiaal	Onbeschadigd, niet verweerd

Beschrijving	Bakeliet Tellerkast
Omgeving	Binnen
Primaire drager	Communicatie en elektrische infrastructuur en uitrusting
Asbestmateriaal	Plaat, paneel, tablet - Type Bakeliet
Bindmiddel van asbestmateriaal	Kunststof of -hars
Gebondenheid op basis van bindmiddel	Hecht
Hoeveelheid (oppervlakte - dikte - aantal)	<ul style="list-style-type: none"> • 0,50 m² - 0,20 cm - 1 stuk
Totaal volume	0,001 m ³
Eenvoudig bereikbaar	Ja
Bevestigingswijze	<ul style="list-style-type: none"> • Geschroefd
Identificatiemethode	<p>De asbestdeskundige beoordeelt het materiaal als asbestverdacht en dus asbesthoudend, en dit zonder monstername.</p> <p>Motivatie: De materialen behoren niet toe aan de eigenaar voor wie de asbestdeskundige de asbestinventaris uitvoert.</p>
Destructieve handeling voor identificatie	Nee
Opmerking	<p>Het is moeilijk te bepalen of de bakeliettoepassingen in de woning ook effectief asbesthoudend zijn (het kan ook gaan om de asbestvrije variant). Er werd geen monster genomen oww beschadiging aan een elektrisch gerelateerde toepassing, extra controle bij verwijdering van het verdacht materiaal. Vermoedelijk zal de toepassing verwijderd worden bij aanpassing van het elektriciteitsnetwerk.</p>

- Zorg voor een veilig beheer. Vermijd het beschadigen van het asbestmateriaal. Controleer de toestand jaarlijks op wijzigingen.
- Voer bijkomende staalname(s) uit.
- Een bijkomend onderzoek zou kunnen gebeuren na demontage van de toepassing, zodat dit op een veilige en verantwoorde manier kan gebeuren. Het bijkomend onderzoek kan bijdragen tot een betere inschatting van het risico en helpt om de (mogelijke) asbestafvalstroom te beperken.

- Eenvoudige handelingen: mag via doe-het-zelf of door werknemer(s) met opleidingsattest eenvoudige handelingen
Mag niet door doe -het-zelf verwijderd worden

De toepassing dient verwijderd te worden door de netbeheerder, vermoedelijk word dit uitgevoerd wanneer de oude meterkast vervangen word door een digitale meter. Zie ook link Zie <https://ovam.vlaanderen.be/wie-mag-wat-verwijderen> <https://ovam.vlaanderen.be/voorzorgsmaatregelen->

De toepassing is eigendom van de nutsmaatschappij. Bij verwijdering /vervangen van het toestel is een bijkomende staalname aangewezen om de berging van afvalstromen te beheersen. Dit valt dan onder de verantwoordelijkheid van de netwerkbeheerder.

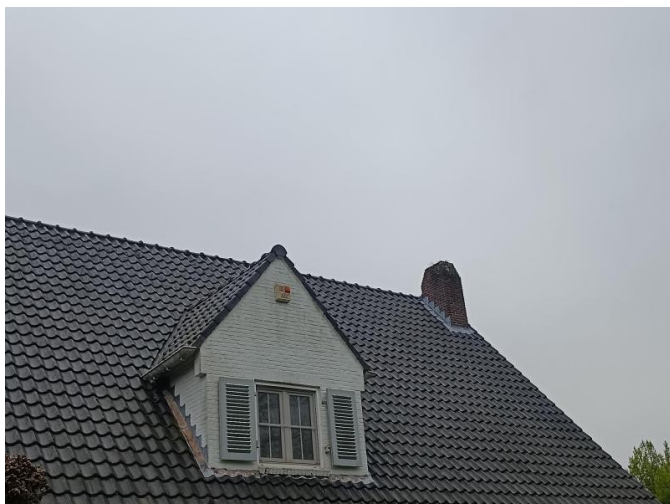
Tijdelijke beperking

Reden: Het te onderzoeken materiaal situeert zich hoger dan 3,50 m te rekenen vanaf een veilige ondergrond

Uitleg van de asbestdeskundige: Bij werken (dak of reiniging schouw) kan een stelling geplaatst worden , het is niet duidelijk of er asbestverdachte materialen aanwezig zijn in/rond de schouw.

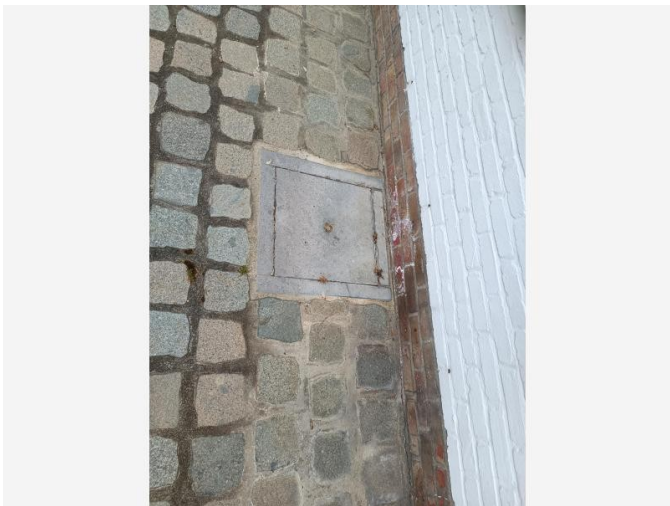
Tijdelijke beperking

Reden: Het onderzoek kan niet uitgevoerd worden binnen de bepalingen van de Welzijnswet

Uitleg van de asbestdeskundige: De deksel (put) is stevig vast en kan niet op een veilige manier open, bij bereikbaarheid extra controle aangewezen.

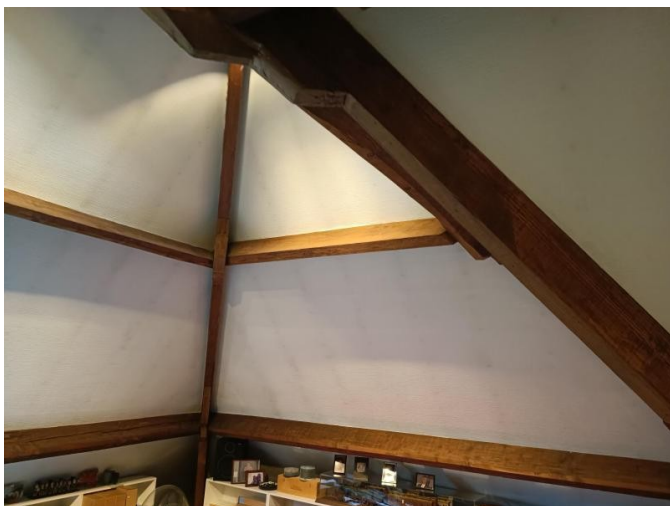
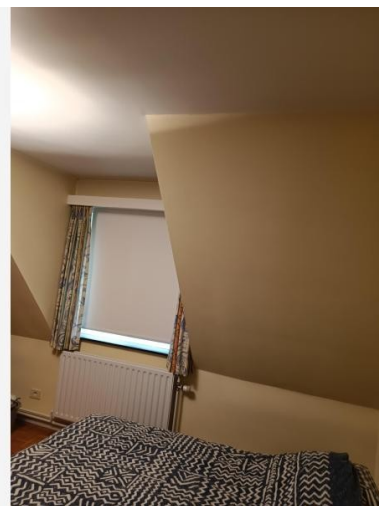
binnenwanden(schuine) zijn afgewerkt met valse wanden. (gips karton)Het is niet duidelijk of er pleisterwerk of asbest toepassingen aanwezig zijn achter/op deze valse wanden, het is aangewezen om bijkomend onderzoek uit te voeren bij werken.

Zonder destructieve handeling is het niet mogelijk om na te gaan of er asbesthoudende materialen aanwezig zijn achter de wand afwerking. Als bij sloop of renovatie blijkt dat er achter deze wanden nog pleisterwerk of asbest verdachte toepassingen aanwezig zijn, moet dit bemonsterd worden.

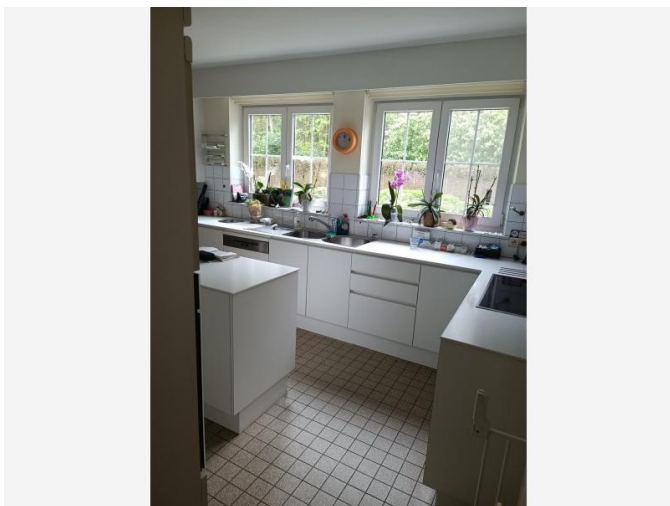
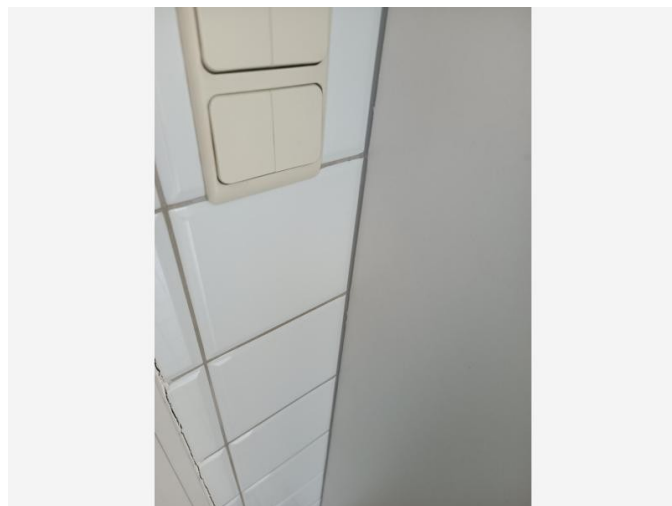
In het inspectieprotocol is een monsternamen van tegellijm verplicht om dit te identificeren als niet-asbesthoudend. Er waren geen facturen ter beschikking die bevestigen dat de tegels na 2001 waren geplaatst. Er waren geen bestaande beschadigingen aan de wandtegels om de lijm voldoende te kunnen inspecteren. Om dit af te toetsen is het aangewezen om bij eventuele renovatiewerken aan de tegels verder onderzoek/staalname te laten uitvoeren ter controle.

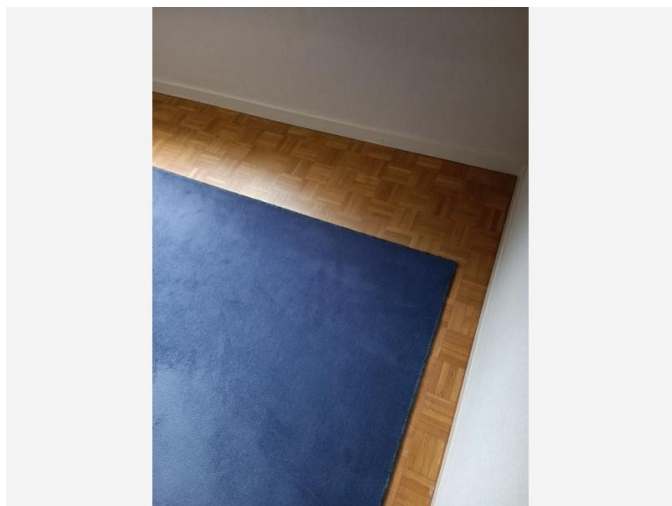
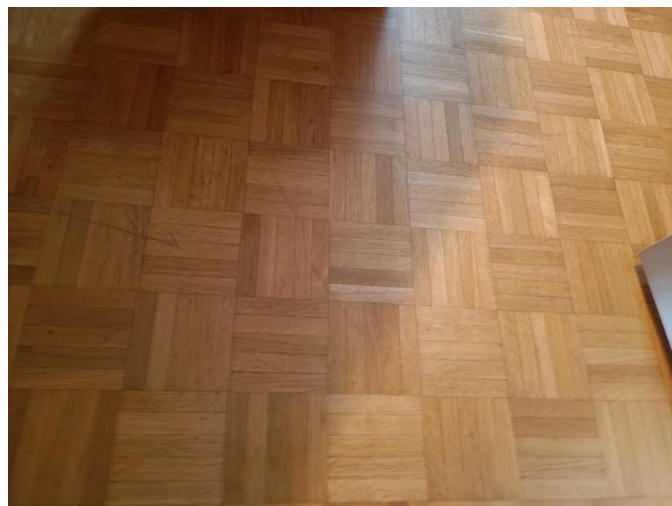
In het verleden werd vaak asbesthoudende zwarte lijm gebruikt voor het vastlijmen van parkettegels/vloer .
Er waren geen losliggende planken of beschadigingen.
Bij renovatie extra controle uit te voeren.

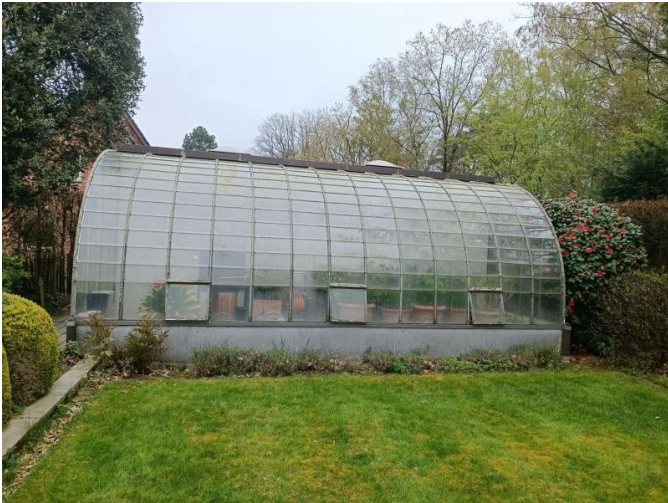
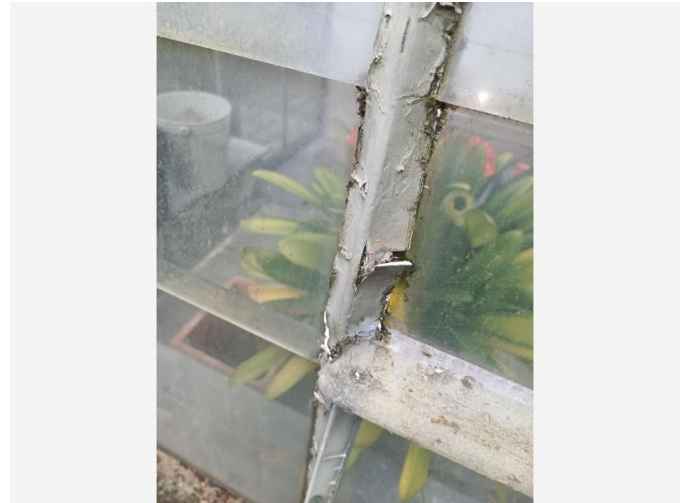
Fiche 10: Stopverf/kit (staalname)

Geen asbest

#	Type	Referentie	Resultaat
10.1	Puntmonster	kit	Geen asbest

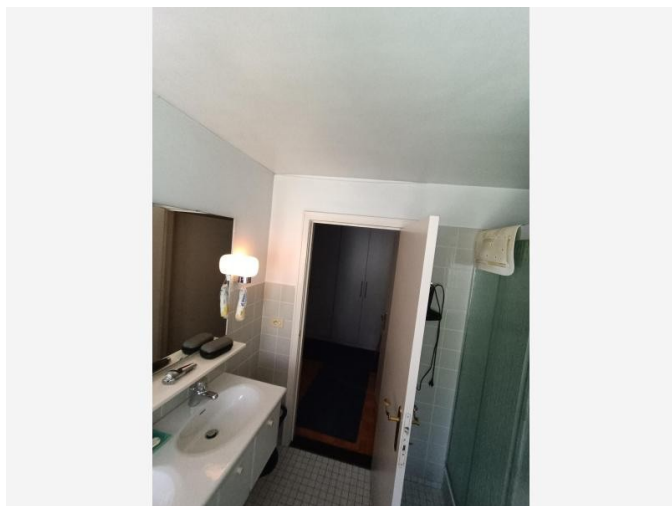
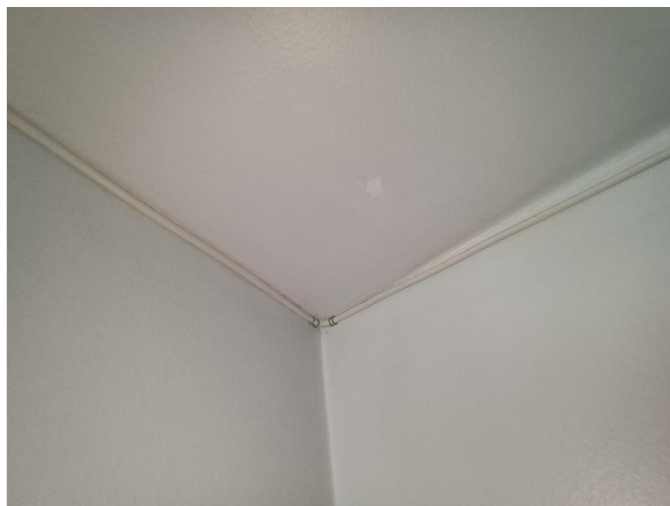
Fiche 11: Plafondpleister

Geen asbest

#	Type	Referentie	Resultaat
11.1	Mengmonster	plafond	Geen asbest

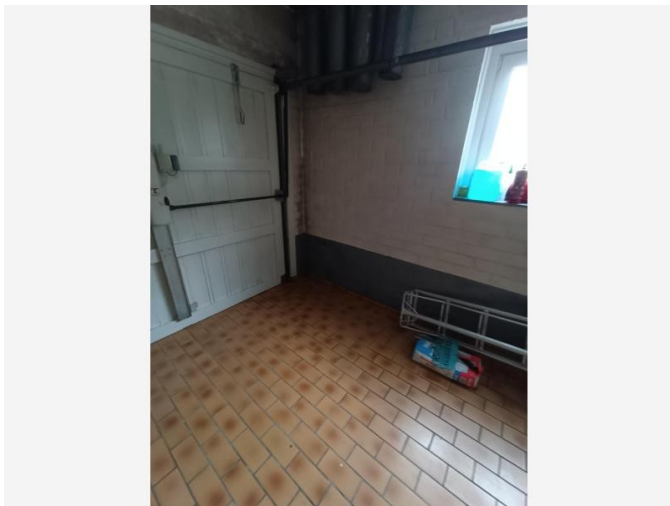
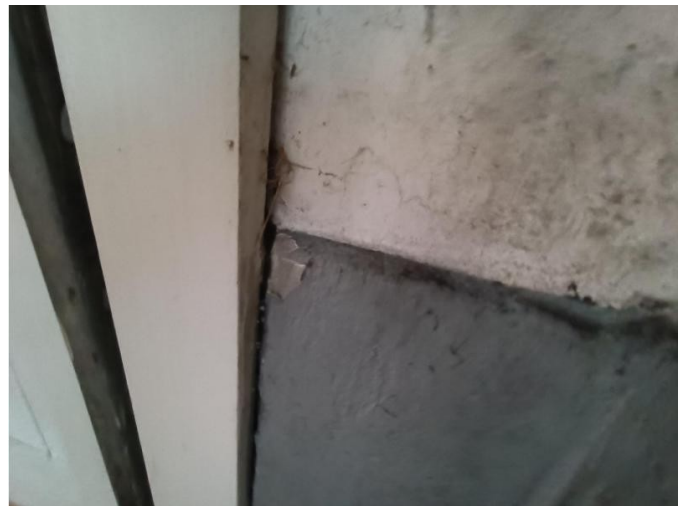
Geen asbest

#	Type	Referentie	Resultaat
12.1	Mengmonster	cement garage	Geen asbest
