# Asbestinventarisatetest

Kappellestraat 153, 2630 Aartselaar

Attestnummer : 20260108-000258.000

## Niet-asbestveilig

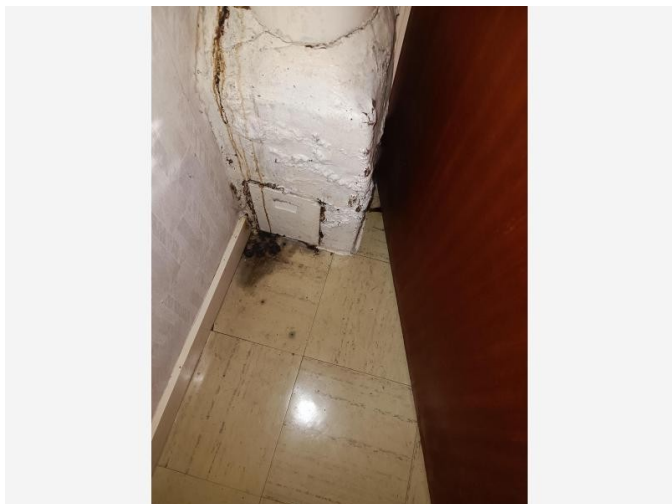
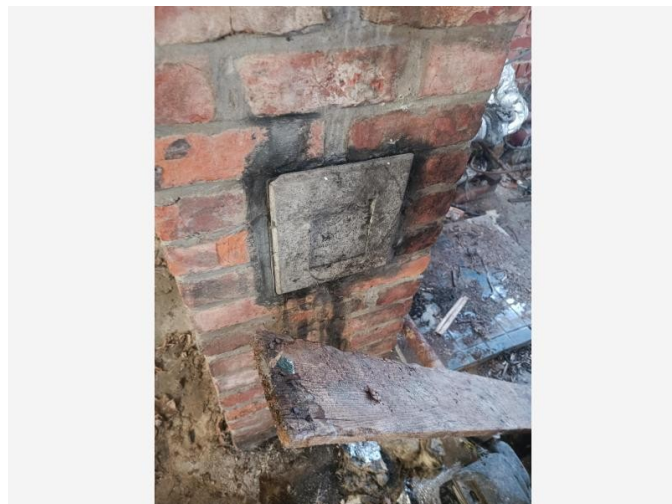
Het asbestmateriaal valt onder de mijlpaal van 2040.

Eindbeoordeling materiaalrisico	Verhoogd materiaalrisico en/of verhoogde kans op vezelvrijgave
---------------------------------	--

Beschrijving	Roetluik met houder (visueel)
Omgeving	Grenst aan binnen- en buitenlucht
Primaire drager	HVAC infrastructuur en uitrusting
Asbestmateriaal	Brandwerende afsluiting (prefab geheel) - Luik
Bindmiddel van asbestmateriaal	Cement
Gebondenheid op basis van bindmiddel	Hecht
Hoeveelheid (gewicht - aantal)	<ul style="list-style-type: none"><li>• 5,00 kg - 2 stuks</li></ul>
Totaal gewicht	10,00 kg
Eenvoudig bereikbaar	Ja
Bevestigingswijze	<ul style="list-style-type: none"><li>• Verlijmd, ingegoten, versmeerd</li></ul>
Identificatiemethode	De asbestdeskundige beoordeelt het materiaal als asbesthoudend, en dit zonder monstername.
Destructieve handeling voor identificatie	Nee
Opmerking	De vermelde oppervlaktes, diktes, gewichten en volumes betreffen een beredeneerde schatting. Er worden geen rechten verleend aan deze oppervlaktes/diktes/volumes.

- Scherm in afwachting van verwijdering het asbestmateriaal af van luchtstromingen en verstoring: bijvoorbeeld door het te verpakken, te fixeren, af te dekken, signalisatie - afbakening aan te brengen, ...
- Verwijder dit asbestmateriaal zo snel mogelijk. Volg de toestand goed op.
- Voer bijkomende staalname(s) uit.

- Eenvoudige handelingen: mag via doe-het-zelf of door werknemer(s) met opleidingsattest eenvoudige handelingen  
Roetluik opening (houder - kader) Standaard dragen van de nodige wegwerp beschermingsmiddelen FFP 3 masker , handschoenen en tyvec CAT III type 5-6 , afwasbaar schoeisel Extra bevochtigen van de roetluikkader , beitel rondom , boven en onder voorzichtig los zonder de kader te breken , verpakken in dubbel plastic folie , luchtdicht afsluiten en afvoeren als hechtgebonden afval. Voor hechtgebonden toepassingen: Bij verwijdering door doe-het-zelf moet men dit afval dubbel en luchtdicht verpakt aandienen bij het gemeentelijk recyclagepark. Men raadpleegt best op voorhand de voorwaarden van het recyclagepark. Zie ook link Zie <https://ovam.vlaanderen.be/wie-mag-wat-verwijderen>  
<https://ovam.vlaanderen.be/voorzorgsmaatregelen-bij-asbestverwijdering>

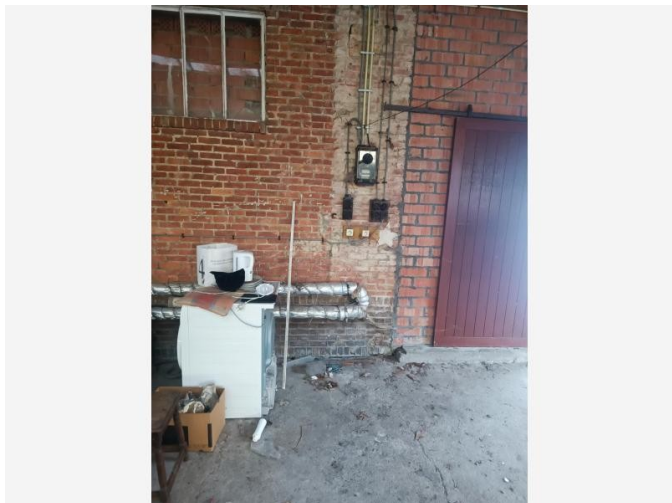
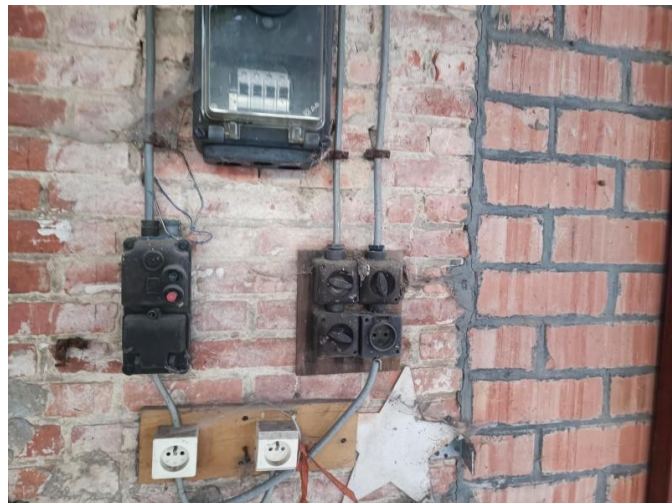
# Fiche 5: Bakeliet toep.(schakelaars-stopcontact.-verdeeldozen-radiatorknoppen

Beschrijving	Bakeliet toep.(schakelaars-stopcontact.-verdeeldozen-radiatorknoppen
Omgeving	Binnen
Primaire drager	Communicatie en elektrische infrastructuur en uitrusting
Asbestmateriaal	Plaat, paneel, tablet - Type Bakeliet
Bindmiddel van asbestmateriaal	Kunststof of -hars
Gebondenheid op basis van bindmiddel	Hecht
Hoeveelheid (oppervlakte - dikte - aantal)	• 1,00 m <sup>2</sup> - 0,30 cm - 8 stuks
Totaal volume	0,024 m <sup>3</sup>
Eenvoudig bereikbaar	Ja
Bevestigingswijze	• Geschroefd
Identificatiemethode	De asbestdeskundige beoordeelt het materiaal als asbestverdacht en dus asbesthoudend, en dit zonder monstername.  Motivatie: De monstername brengt andere schade aan dan schade die inherent is aan de monstername.
Destructieve handeling voor identificatie	Nee
Opmerking	Het is moeilijk te bepalen of de bakeliettoepassingen in de woning ook effectief asbesthoudend zijn (het kan ook gaan om de asbestvrije variant).  Er werd geen monster genomen ovw beschadiging aan een elektrisch gerelateerde toepassing, extra controle bij verwijdering van het verdacht materiaal.

- Eenvoudige handelingen: mag via doe-het-zelf of door werknemer(s) met opleidingsattest eenvoudige handelingen  
Schakelaars, stopcontacten en andere gelijkaardige toepassingen kunnen eenvoudig losgeschroefd worden --> EH doe-het-zelf. Afgesloten of verzegelde kast --> EH opgeleid techniker personeel 8u basisopleiding asbest. Voor elektrische infrastructuur en uitrusting dient u vooraleer men deze toepassing gaat bevochtigen de elektriciteit af te sluiten (zoniet elektrocutie-/brandgevaar). standaard dragen van de nodige wegwerp beschermingsmiddelen FFP 3 masker , handschoenen en tyvec CAT III type 5-6 , afspoelbaar schoeisel Losschroeven en dubbel verpakken in plastic , sluit luchtdicht af en breng dit als hechtgebonden afval naar een plaatselijk containerpark. Voor hechtgebonden toepassingen: Bij verwijdering door doe-het-zelf moet men dit afval dubbel en luchtdicht verpakt aandienen bij het gemeentelijk recyclagepark. Men raadpleegt best op voorhand de voorwaarden van het recyclagepark.

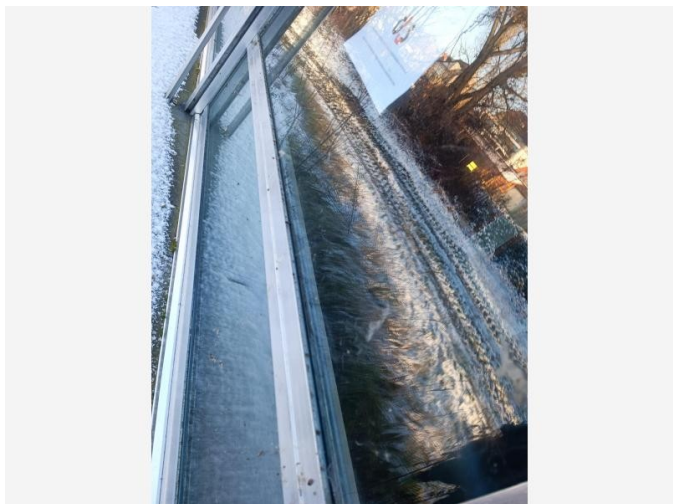
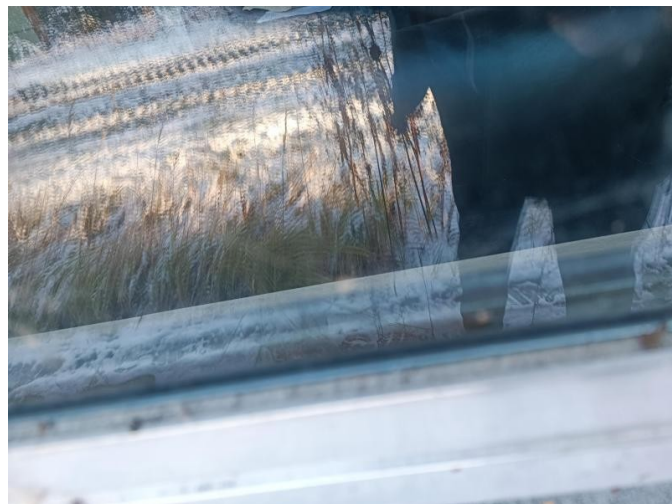
<b>Beschrijving</b>	kit
<b>Omgeving</b>	Buiten
<b>Primaire drager</b>	Wandopening verticaal (raam, deur, ...)
<b>Asbestmateriaal</b>	In-situ afwerkingslagen - Pasta, stopverf, voegsel, stopsel, vulsel, mastiek, katten, ...
<b>Bindmiddel van asbestmateriaal</b>	Kitten, mastiek, pasta
<b>Gebondenheid op basis van bindmiddel</b>	Hecht
<b>Hoeveelheid (gewicht - aantal)</b>	<ul style="list-style-type: none"> <li>• 0,50 kg - 2 stuks</li> </ul>
<b>Totaal gewicht</b>	1,00 kg
<b>Eenvoudig bereikbaar</b>	Ja
<b>Bevestigingswijze</b>	<ul style="list-style-type: none"> <li>• Verlijmd, ingegoten, versmeerd</li> </ul>
<b>Identificatiemethode</b>	<p>De asbestdeskundige beoordeelt het materiaal als asbestverdacht en dus asbesthoudend, en dit zonder monstername.</p> <p>Motivatie: De monstername brengt andere schade aan dan schade die inherent is aan de monstername.</p>
<b>Destructieve handeling voor identificatie</b>	Nee

<b>Opmerking</b>	<p>In het inspectieprotocol is een monstername van mastiek verplicht om dit te identificeren als niet-asbesthoudend.</p> <p>Echter was de opdracht zonder staalnames( wegens glas schade) en wordt de mastiek als asbestverdacht beschouwd</p>

- Eenvoudige handelingen: mag via doe-het-zelf of door werknemer(s) met opleidingsattest eenvoudige handelingen  
Deze toepassing kan door een aannemer die over een opleidingsattest eenvoudige handelingen beschikt of door een particulier (doe-het-zelf), verwijderd worden indien er geen verhoogd risico op vrijgave van asbestvezels (max. concentratie 0,01 vezels/cm<sup>3</sup> - CODEX Art. VI.3-54) ontstaat en de toepassing voorafgaand wordt gefixeerd/bevochtigd; de individuele elementen zonder machinale werktuigen (boormachine, slijpschijf, hogedrukreiniger,...) en zonder breken of gooien een voor een losgemaakt worden; en ten slotte dubbel en luchtdicht verpakt weggevoerd worden naar een erkend afvalpunt (recyclagepark).

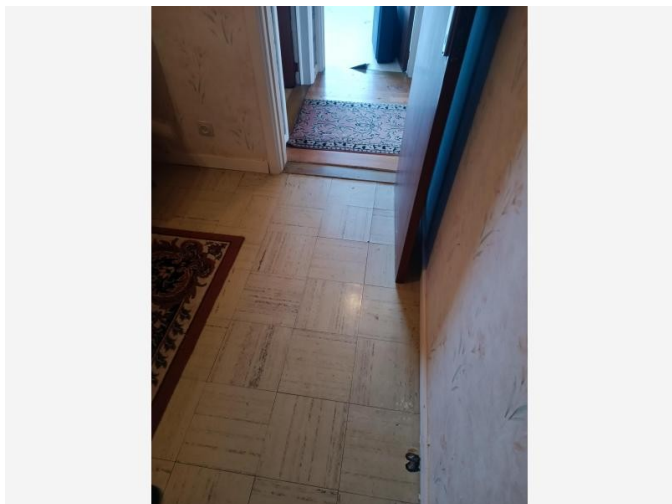
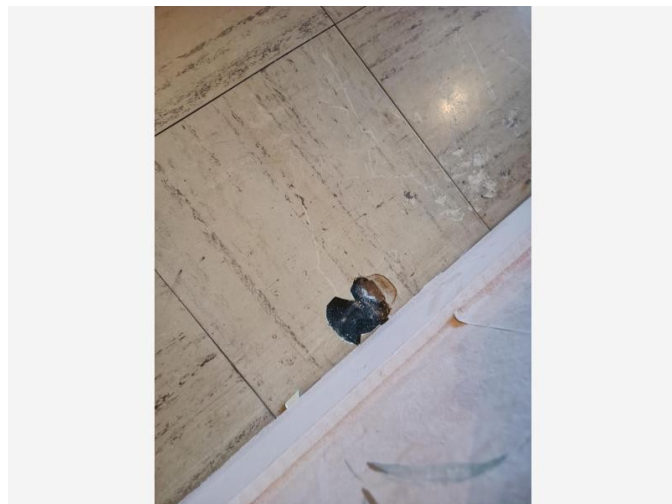
Beschrijving	vinyl tegel
Omgeving	Binnen
Primaire drager	Vloer
Asbestmateriaal	Prefab - afwerking - Tegel
Bindmiddel van asbestmateriaal	Kunststof of -hars
Gebondenheid op basis van bindmiddel	Hecht
Hoeveelheid (oppervlakte - dikte - aantal)	<ul style="list-style-type: none"> <li>• 25,00 m<sup>2</sup> - 0,20 cm - 2 stuks</li> </ul>
Totaal volume	0,10 m <sup>3</sup>
Eenvoudig bereikbaar	Ja
Bevestigingswijze	<ul style="list-style-type: none"> <li>• Verlijmd, ingegoten, versmeerd</li> </ul>
Identificatiemethode	Een monstername door de asbestdeskundige met laboanalyse door een asbestlabo.
Destructieve handeling voor identificatie	Nee
Opmerking	<p>De vermelde oppervlaktes, diktes, gewichten en volum es betreffen een beredeneerde schatting. Er worden geen rechten verleend aan deze oppervlaktes/diktes/volumes.</p> <p>Het is niet gekend of de vinyl tegel ook in andere ruimtes bevindt onder de vloerbekleding extra controle aangewezen.</p>

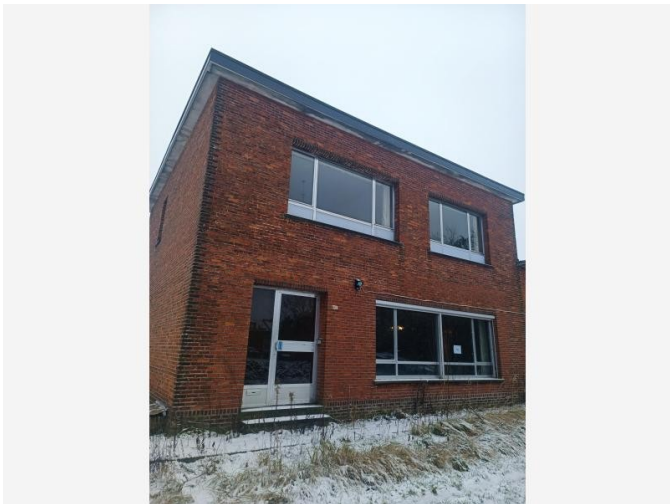
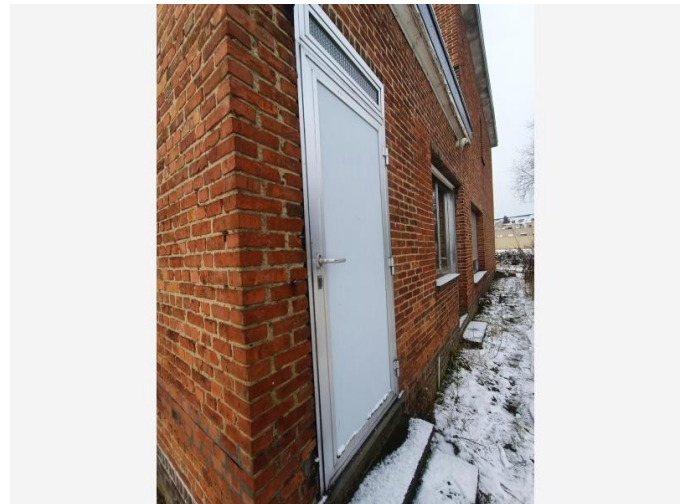
Beschrijving	Glasal (visueel vastgesteld)
Omgeving	Grenst aan binnen- en buitenlucht
Primaire drager	Wandopening verticaal (raam, deur, ...)
Asbestmateriaal	Plaat, paneel, tablet - Geëmailleerd, type Glasal
Bindmiddel van asbestmateriaal	Cement
Gebondenheid op basis van bindmiddel	Hecht
Hoeveelheid (oppervlakte - dikte - aantal)	<ul style="list-style-type: none"> <li>• 1,00 m<sup>2</sup> - 0,30 cm - 4 stuks</li> </ul>
Totaal volume	0,012 m <sup>3</sup>
Eenvoudig bereikbaar	Ja
Bevestigingswijze	<ul style="list-style-type: none"> <li>• Geklemd</li> </ul>
Identificatiemethode	De asbestdeskundige beoordeelt het materiaal als asbesthoudend, en dit zonder monsternamen.
Destructieve handeling voor identificatie	Nee
Opmerking	<p>De platen zijn visueel/ auditief als asbestverdacht beschouwd. Er werd geen staalname uitgevoerd wegens kans op breukvlakken.</p> <p>De vermelde oppervlaktes, diktes, gewichten en volumes betreffen een beredeneerde schatting. Er worden geen rechten verleend aan deze oppervlaktes/diktes/volumes.</p>

Mag en wil uzelf verwijderen: Zorg er dan voor dat: -u zich vooraf goed informeert op [www.asbestinfo.be](http://www.asbestinfo.be) -u zich beschermt met een FFP3 mondkap, wegwerphandschoenen, wegwerpoveral Cat III type 5-6, afspoelbaar schoeisel -er geen minderjarigen of derden aanwezig zijn -u beschikt over PE-folie en zakken om loskomende deeltjes en het afval op te vangen en te verpakken -u beschikt over een vernevelaar (water) of fixeermiddel om het abestmateriaal te bevochtigen tijdens de volledige duur van de werken -u weet hoe u asbestmateriaal veilig kan demonteren zonder stof of breuken -u beschikt over natte doeken om eventuele resten en stof weg te nemen

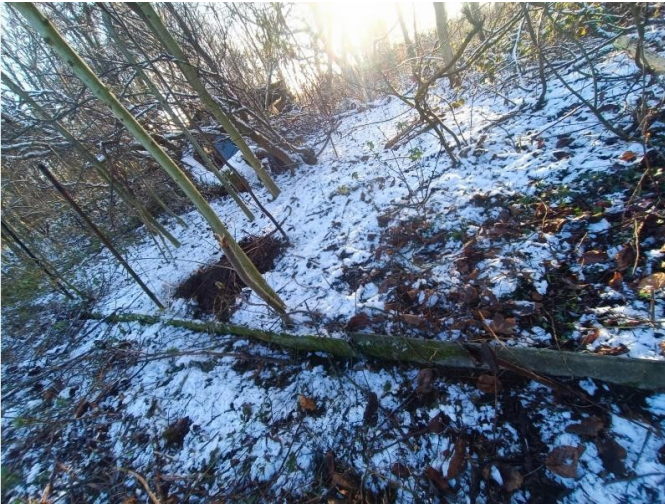
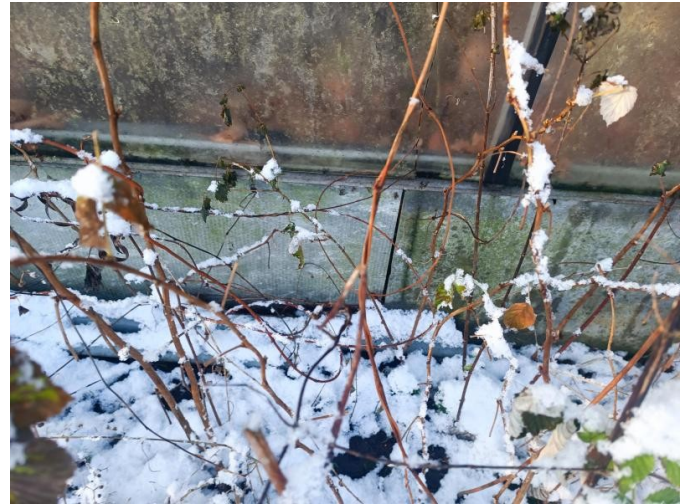
Beschrijving	afboording
Omgeving	Buiten
Primaire drager	Afboording, omheining...
Asbestmateriaal	Plaat, paneel, tablet - Generiek
Bindmiddel van asbestmateriaal	Cement
Gebondenheid op basis van bindmiddel	Hecht
Hoeveelheid (oppervlakte - dikte - aantal)	<ul style="list-style-type: none"><li>• 23,00 m<sup>2</sup> - 0,20 cm - 2 stuks</li></ul>
Totaal volume	0,092 m <sup>3</sup>
Eenvoudig bereikbaar	Ja
Bevestigingswijze	<ul style="list-style-type: none"><li>• Verlijmd, ingegoten, versmeerd</li></ul>
Identificatiemethode	De asbestdeskundige beoordeelt het materiaal als asbesthoudend, en dit zonder monstername.
Destructieve handeling voor identificatie	Nee
Opmerking	De vermelde oppervlaktes, diktes, gewichten en volum es betreffen een beredeneerde schatting. Er worden geen rechten verleend aan deze oppervlaktes/diktes/volumes.

De plaat kan voorzichtig rondom losgebeiteld worden (zonder deze te breken) , extra bevochtigen om stof te voorkomen Standaard dragen van de nodige wegwerp beschermingsmiddelen FFP 3 masker , handschoenen en tyvec CAT III type 5-6 , afwasbaar schoeisel

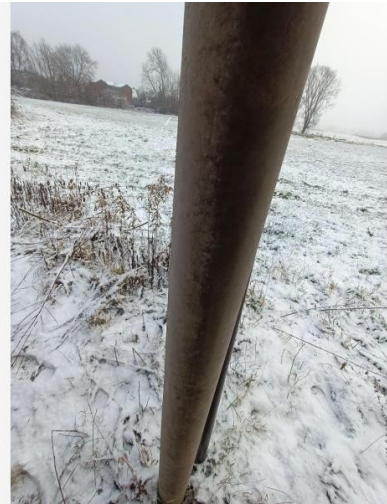
<b>Beschrijving</b>	Verloren bekistingspaal
<b>Omgeving</b>	Buiten
<b>Primaire drager</b>	Fundering-draagstructuur (horizontaal, verticaal)
<b>Asbestmateriaal</b>	Verloren bekisting - Buis, koker
<b>Bindmiddel van asbestmateriaal</b>	Cement
<b>Gebondenheid op basis van bindmiddel</b>	Hecht
<b>Hoeveelheid (lengte - omtrek - dikte - aantal)</b>	<ul style="list-style-type: none"> <li>• 3,00 m - 25,00 cm - 0,50 cm - 2 stuks</li> </ul>
<b>Totaal volume</b>	0,008 m <sup>3</sup>
<b>Eenvoudig bereikbaar</b>	<p>Nee</p> <ul style="list-style-type: none"> <li>• Verwijdering tast de bouwkundige integriteit aan.</li> </ul>
<b>Bevestigingswijze</b>	<ul style="list-style-type: none"> <li>• Verlijmd, ingegoten, versmeerd</li> </ul>
<b>Identificatiemethode</b>	De asbestdeskundige beoordeelt het materiaal als asbesthoudend, en dit zonder monsternamen.
<b>Destructieve handeling voor identificatie</b>	Nee
<b>Opmerking</b>	De vermelde oppervlaktes en volumes betreffen een beredeneerde schatting. Er worden geen rechten verleend aan deze oppervlaktes/volumes. De dikte is een schatting die voorkomt uit de monsterplaatsen en is daarom niet altijd representatief.

- Eenvoudige handelingen: mag via doe-het-zelf of door werknemer(s) met opleidingsattest eenvoudige handelingen  
EH via doe-het zelf of opgeleid personeel (bij afbreken van de constructie) Wij adviseren door een aannemer of architect de stabiliteit te laten controleren. Indien de paal in zijn geheel verwijderd kan worden is dit mogelijk volgens techniek EH. Plaats indien nodig een andere steunpaal. Standaard dragen van de nodige wegwerp beschermingsmiddelen FFP 3 masker , handschoenen en tyvec CAT III type 5-6 , afspoelbaar schoeisel Extra bevochtigen van de bekistingspaal , beitel rondom de paal boven en onder voorzichtig los zonder de bekisting te breken , de bekistingspaal verpakken in dubbel plastic folie , luchtdicht afsluiten en afvoeren als hechtgebonden afval. Voor hechtgebonden toepassingen: Bij verwijdering door doe-het-zelf moet men dit afval dubbel en luchtdicht verpakt aandienen bij het gemeentelijk recyclagepark. Men raadpleegt best op voorhand de voorwaarden van het recyclagepark. Zie ook link <https://ovam.vlaanderen.be/wie-mag-wat-verwijderen> <https://ovam.vlaanderen.be/voorzorgsmaatregelen->

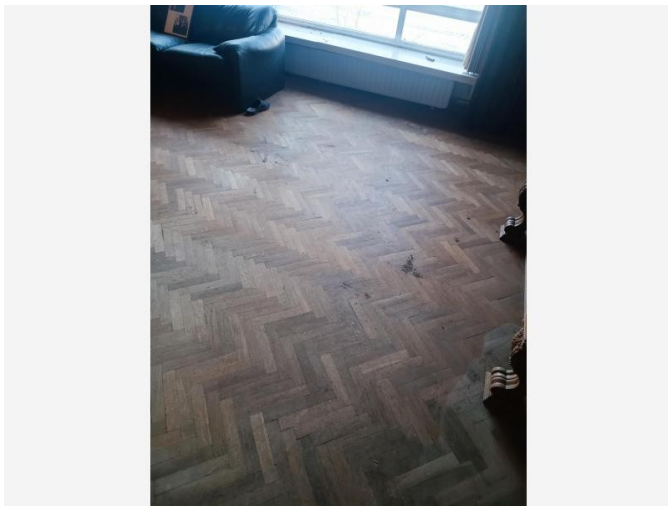
Er was geen zichtbare schade om dit vast te stellen zonder destructief onderzoek.

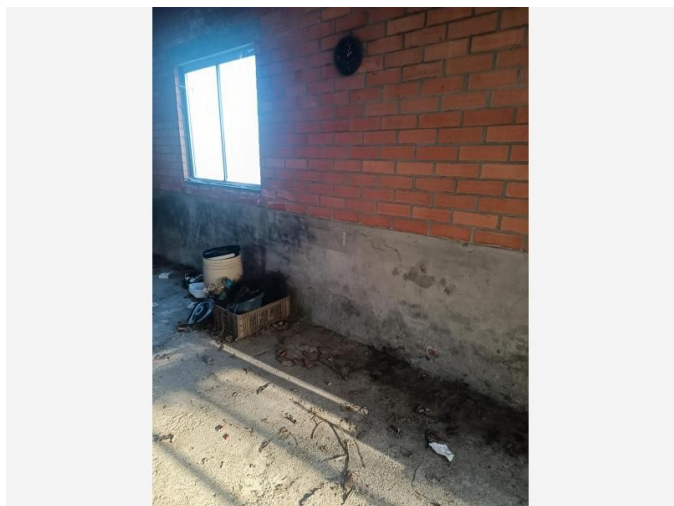
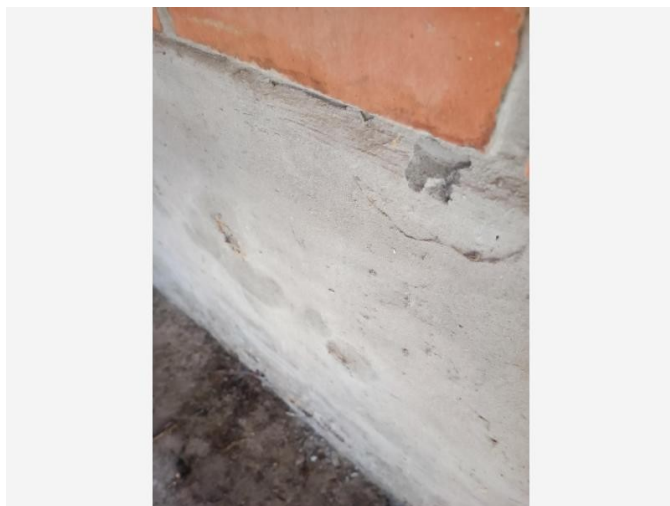
<b>Beschrijving</b>	Cementen smeerlaag binnen( magazijn)
<b>Omgeving</b>	Binnen
<b>Primaire drager</b>	Binnenwand
<b>Bindmiddel van materiaal</b>	Cement
<b>Gebondenheid op basis van bindmiddel</b>	Hecht
<b>Hoeveelheid (gewicht - aantal)</b>	<ul style="list-style-type: none"><li>• 800,00 kg - 1 stuk</li></ul>
<b>Totaal gewicht</b>	800,00 kg
<b>Identificatiemethode</b>	Een monstername door de asbestdeskundige met laboanalyse door een asbestlabo.
<b>Destructieve handeling voor identificatie</b>	Nee
<b>Opmerking</b>	De vermelde oppervlaktes, diktes, gewichten en volum es betreffen een beredeneerde schatting. Er worden geen rechten verleend aan deze oppervlaktes/diktes/volumes.

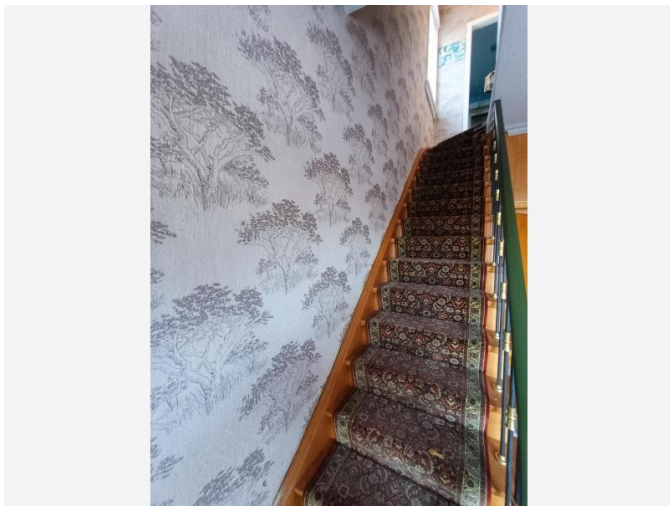
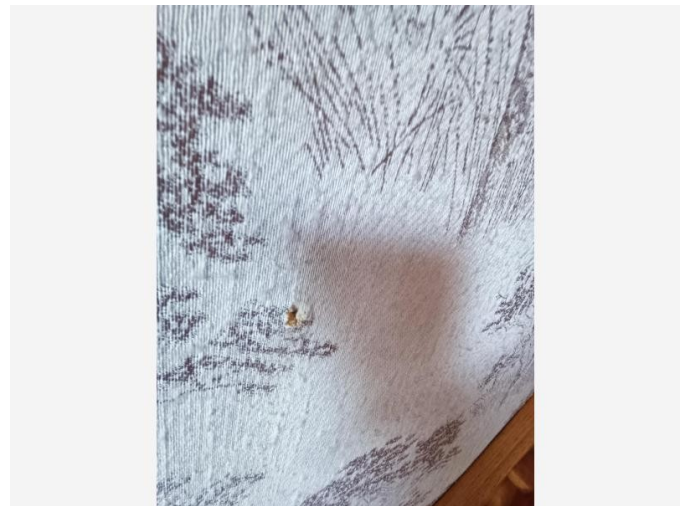
<b>Beschrijving</b>	Pleisterwerk wanden
<b>Omgeving</b>	Binnen
<b>Primaire drager</b>	Binnenwand
<b>Bindmiddel van materiaal</b>	Gips - kalk
<b>Gebondenheid op basis van bindmiddel</b>	Niet-hechtgebonden
<b>Hoeveelheid (oppervlakte - dikte - aantal)</b>	• 300,00 m <sup>2</sup> - 0,50 cm - 1 stuk
<b>Totaal volume</b>	1,50 m <sup>3</sup>
<b>Identificatiemethode</b>	Een monstername door de asbestdeskundige met laboanalyse door een asbestlabo.
<b>Destructieve handeling voor identificatie</b>	Nee
<b>Opmerking</b>	<p>De hoeveelheid is een zo nauwkeurig mogelijke opmeting. Hieraan kunnen evenwel geen rechten worden ontleend. Waar mogelijk, wordt staalname uitgevoerd conform het inspectieprotocol: in een droge ruimte zoals een bureau of slaapkamer, in een natte ruimte zoals een keuken of badkamer, in een traphal en in een stookruimte.</p> <p>De vermelde oppervlaktes, diktes, gewichten en volumes betreffen een beredeneerde schatting. Er worden geen rechten verleend aan deze oppervlaktes/diktes/volumes.</p>

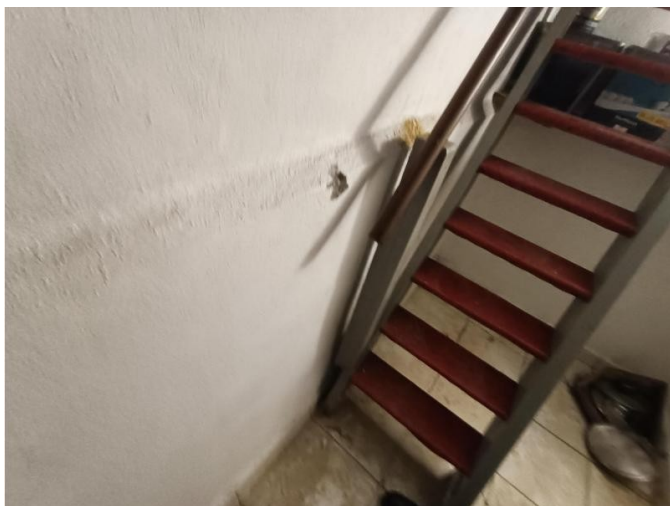
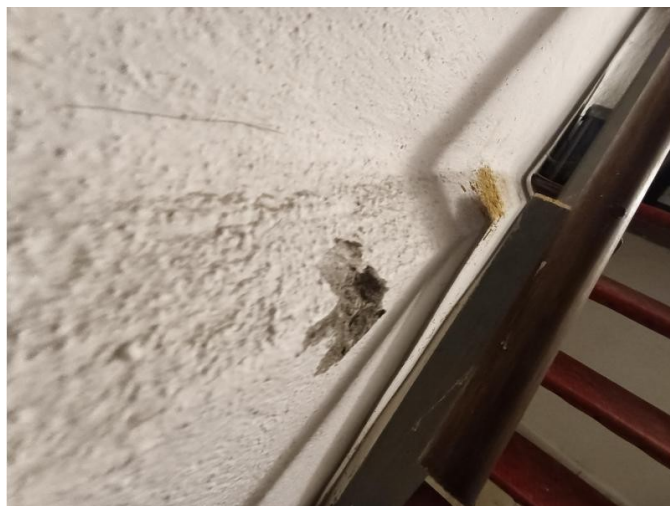
<b>Beschrijving</b>	Cementen smeerlaag binnen(kelder)
<b>Omgeving</b>	Binnen
<b>Primaire drager</b>	Binnenwand
<b>Bindmiddel van materiaal</b>	Cement
<b>Gebondenheid op basis van bindmiddel</b>	Hecht
<b>Hoeveelheid (gewicht - aantal)</b>	<ul style="list-style-type: none"><li>• 400,00 kg - 1 stuk</li></ul>
<b>Totaal gewicht</b>	400,00 kg
<b>Identificatiemethode</b>	Een monstername door de asbestdeskundige met laboanalyse door een asbestlabo.
<b>Destructieve handeling voor identificatie</b>	Nee
<b>Opmerking</b>	De vermelde oppervlaktes, diktes, gewichten en volum es betreffen een beredeneerde schatting. Er worden geen rechten verleend aan deze oppervlaktes/diktes/volumes.

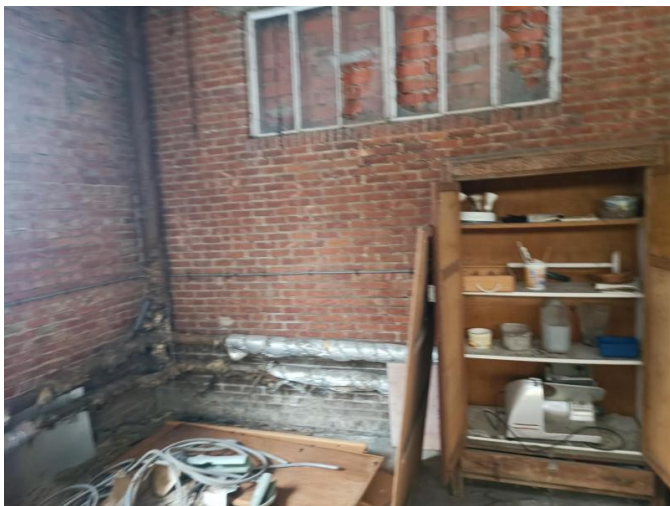
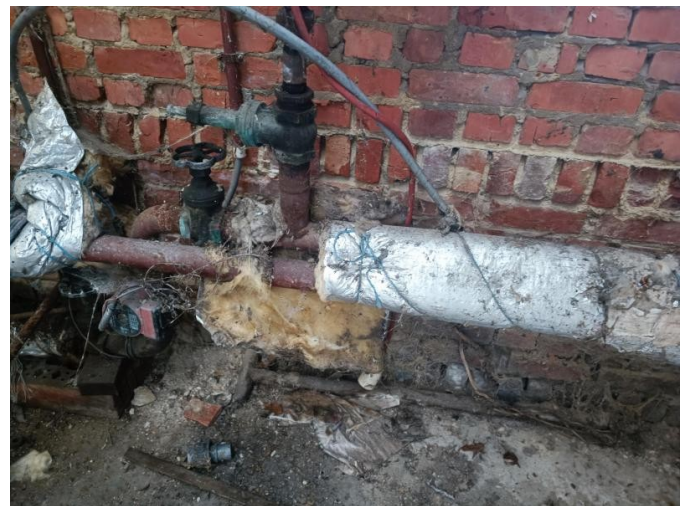
### Fiche 27: Leidingisolatie (niet verdacht)

Beschrijving	Notitie	Terug te vinden op plannen
Fiche 27: Leidingisolatie (niet verdacht)	De leidingisolatie is niet-asbestverdacht( glaswol) het is niet gekend of deze toepassing rond alle leidingen aanwezig is,extra controle aangewezen bij werken.	-
Fiche 28: Roofing plat dak ( factuurbewijs)	De roofing werd vernieuwd in 2016. (zie bewijsdocumenten). We nemen aan dat bitumen geplaatst na 2001 niet asbesthoudend zijn. Het is niet duidelijk of er asbestverdachte onderlagen aanwezig. Het is aangewezen om extra controle uit te voeren bij eventuele renovatiewerken. De vermelde oppervlaktes, diktes en volumes betreffen een beredeerde schatting. Er worden geen rechten verleend aan deze oppervlaktes/diktes/volumes.	Plan 1.9: plan dak
