# Asbestinventarisatetest

Kerkstraat 2, 2980 Zoersel

Attestnummer : 20260330-000040.000

Uitgegeven op : 30.03.2026

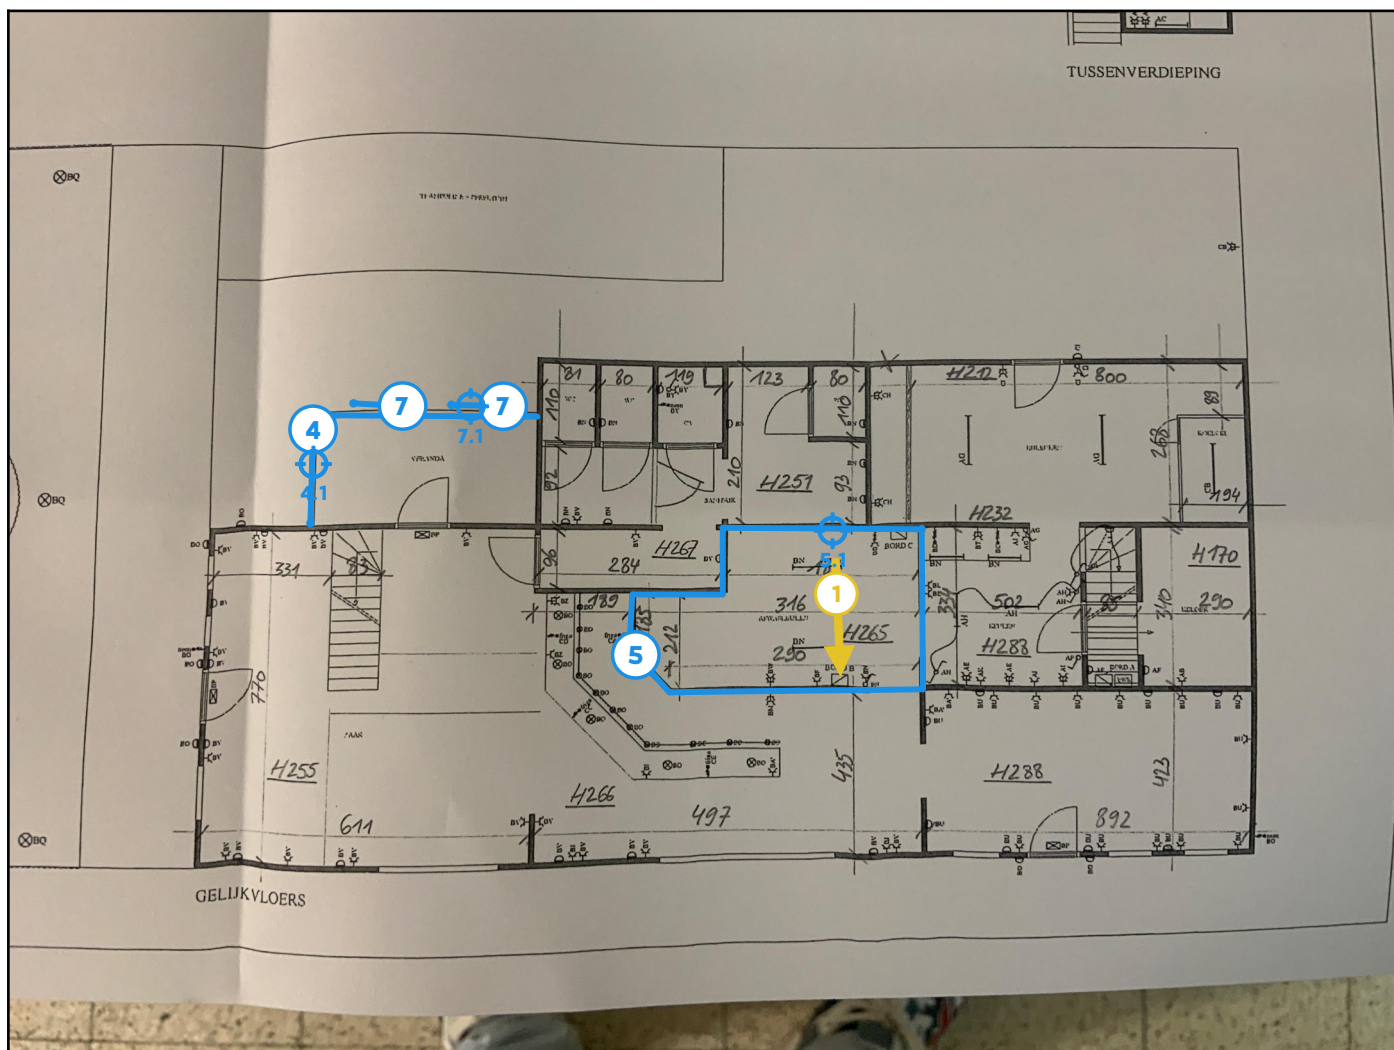
## Plan 1.1: Gelijkvloers plan

| Beschrijving | Type | Actie |
|---|---|---|
| 1. Bakeliet schakelkast | Asbestmateriaal | Zorgvuldig beheren |

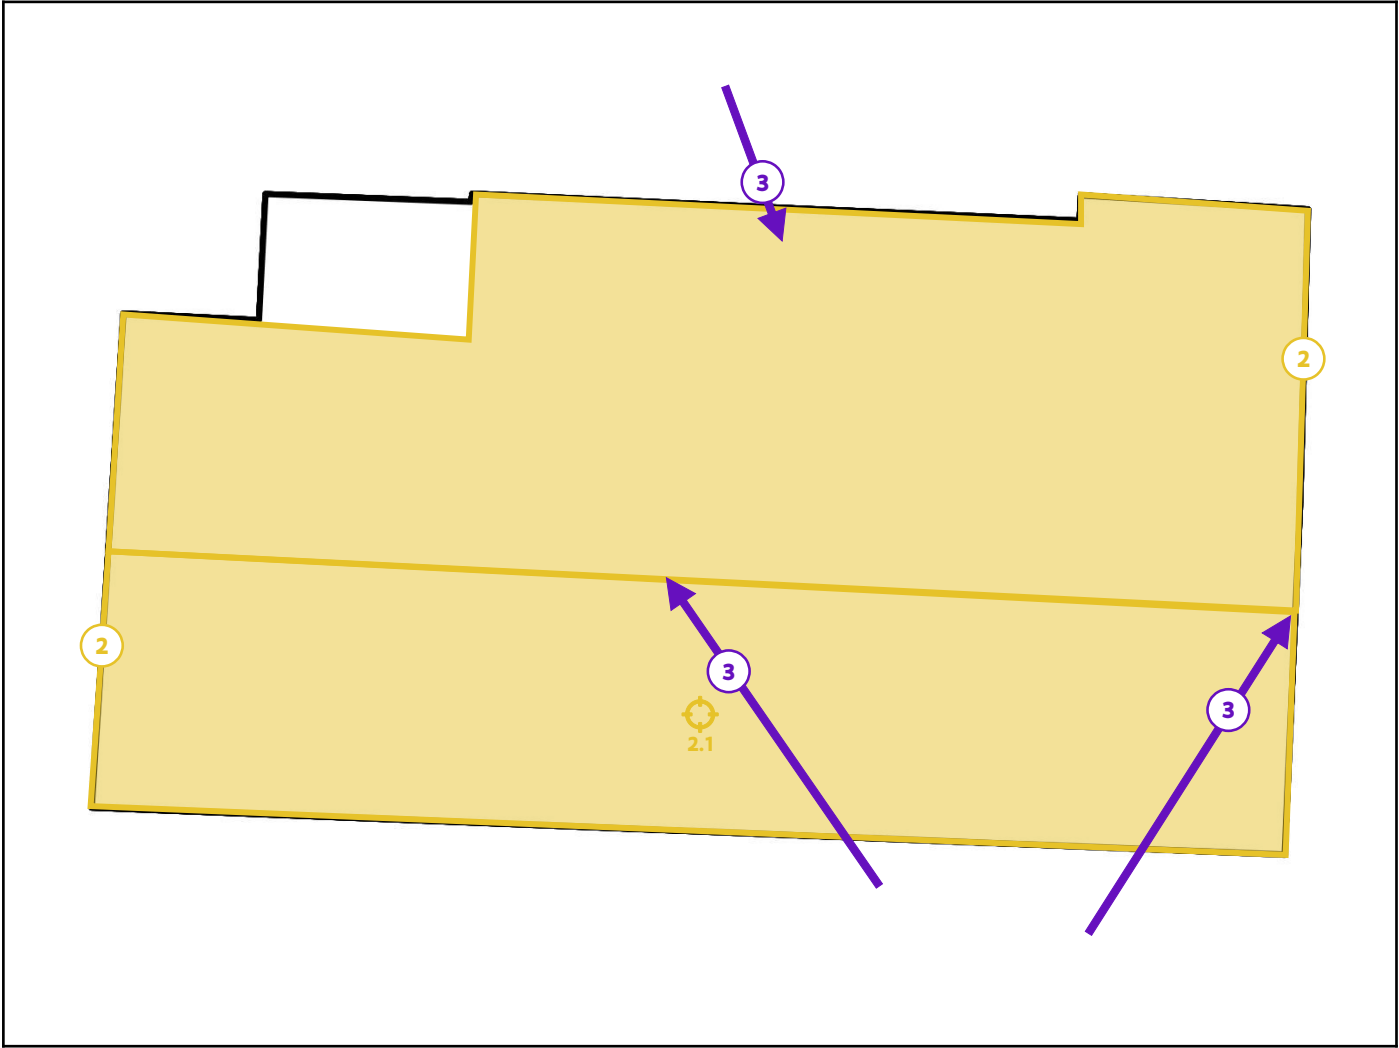
# Plan 1.7: Dak plan

| Beschrijving | Type | Actie |
|---|---|---|
| 2. Onderdak type Menuiserite | Asbestmateriaal | Zorgvuldig beheren |
| 3. Schouw | Beperking | - |

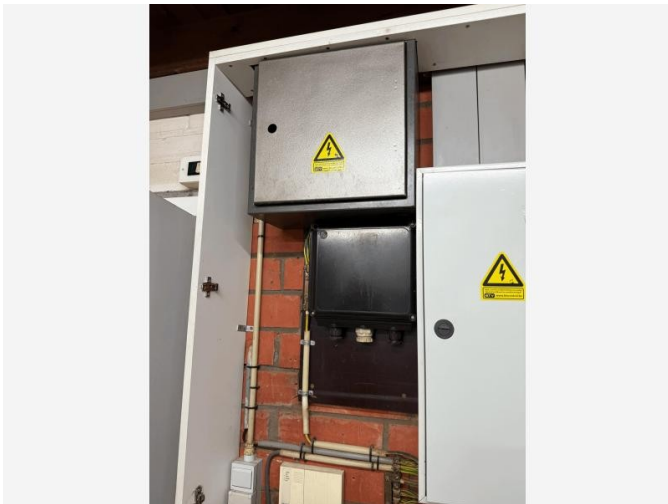
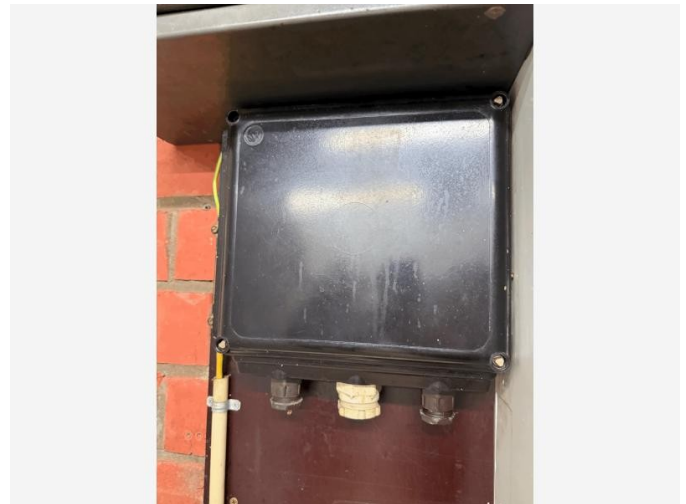
| Fiche 1: Bakeliet schakelkast..... | 17 |

Het asbestmateriaal valt onder de mijlpaal van 2040.

| Eindbeoordeling materiaalarisico | Laag materiaalarisico en/of verlaagde kans op vezelvrijgave |

| Asbestsoort (vezeltype) | Crocidoliet aanwezig |
| Toestand van het materiaal | Onbeschadigd, niet verweerd |

| Beschrijving | Bakeliet schakelkast |
| Asbestmateriaal | Plaat, paneel, tablet - Type Bakeliet |
| Identificatiemethode | <p>De asbestdeskundige beoordeelt het materiaal als asbestverdacht en dus asbesthoudend, en dit zonder monstername.</p> <p>Motivatie: De monstername brengt andere schade aan dan schade die inherent is aan de monstername.</p> |

- Zorg voor een veilig beheer. Vermijd het beschadigen van het asbestmateriaal. Controleer de toestand jaarlijks op wijzigingen.
- Voer bijkomende staalname(s) uit.

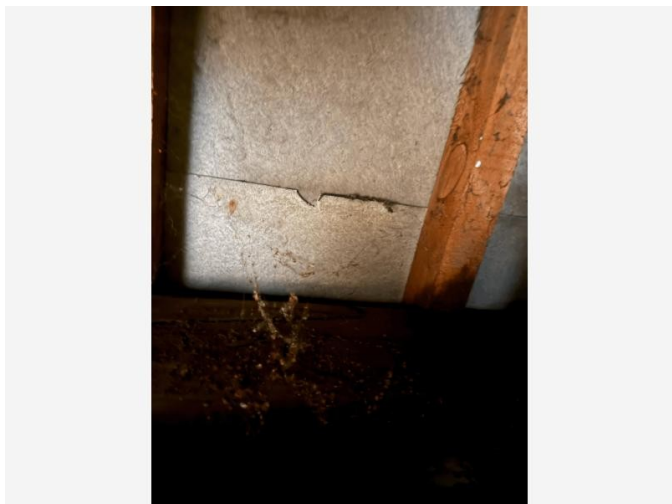
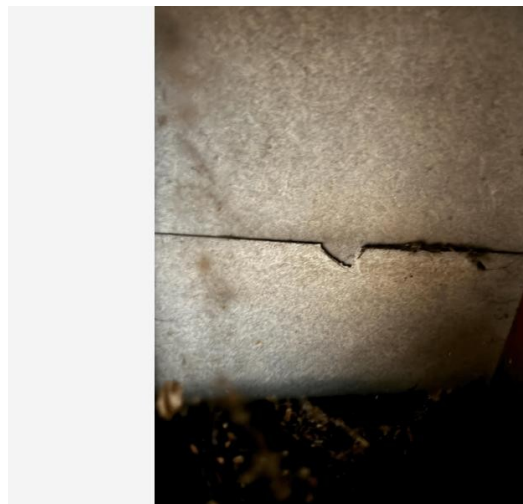
| Fiche 2: Onderdak type Menuiserie..... | 21 |

Het asbestmateriaal valt onder de mijlpaal van 2040.

| Eindbeoordeling materiaalrisico | Zeer laag materiaalrisico en/of zeer lage kans op vezelvrijgave |

| Asbestsoort (vezeltype) | Alleen chrysotiel aanwezig |
| Toestand van het materiaal | Onbeschadigd, niet verweerd |

| # | Type | Referentie | Resultaat |
|---|---|---|---|
| 2.1 | Puntmonster | 3-001 | Chrysotiel |

| Beschrijving | Onderdak type Menuiserite |

- Zorg voor een veilig beheer. Vermijd het beschadigen van het asbestmateriaal. Controleer de toestand jaarlijks op wijzigingen.

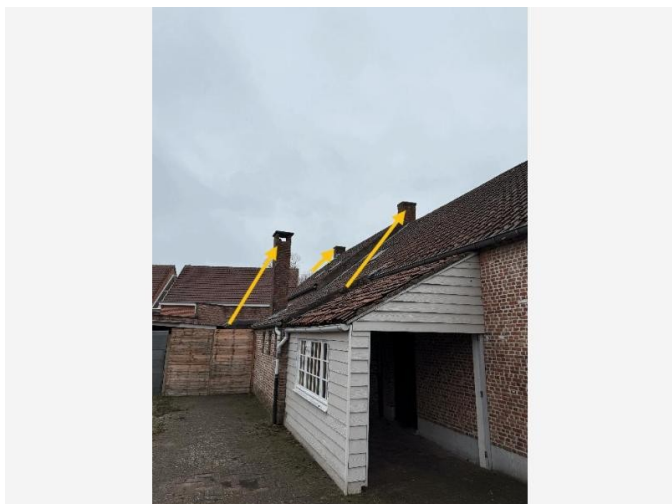
| Fiche 3: Schouw..... | 25 |

**Reden:** Het te onderzoeken materiaal situeert zich hoger dan 3,50 m te rekenen vanaf een veilige ondergrond

**Uitleg van de asbestdeskundige:** De schouw bevat binnenin mogelijk een asbestcement rookgaskanaal. Laat dit onderzoeken bij eventuele werken.
