Asbestinventarisatetest

Dorpsstraat 90, 2940 Stabroek

Attestnummer : 20260401-000042.000

Uitgegeven op : 01.04.2026

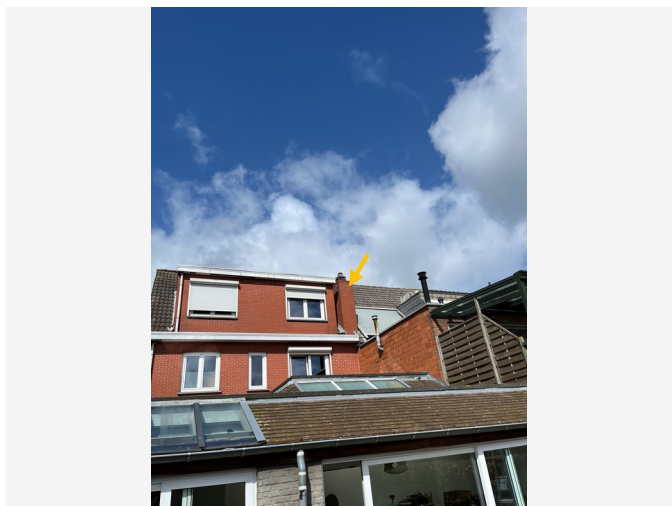
Situeringfoto

Tijdelijke beperking

Reden: Het te onderzoeken materiaal situeert zich hoger dan 3,50 m te rekenen vanaf een veilige ondergrond

Uitleg van de asbestdeskundige: De binnenzijde van de schouw kon niet geïnspecteerd worden. Ook van buitenaf was inspectie onmogelijk omwille van de hoogte(hoger dan 3.5m). Asbestverdachte toepassingen kunnen aanwezig zijn. Dit betreft een beperking op middellange termijn.

(Asbest)materiaal	Rookgaskanaal
Karakterisatie	Asbest (verdacht)
Primaire drager	HVAC infrastructuur en uitrusting

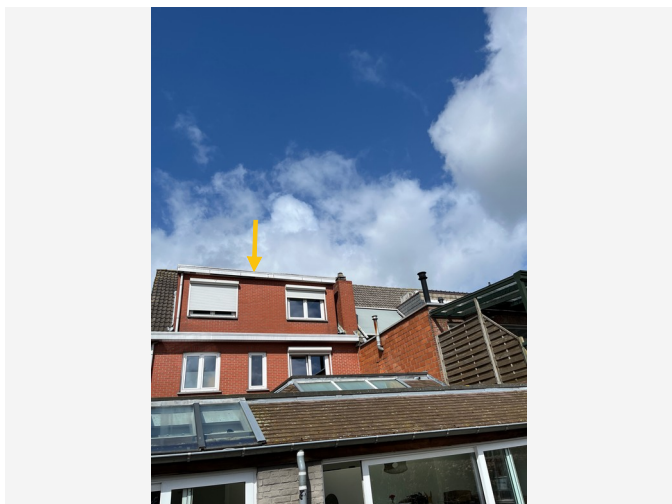
Situeringfoto

Tijdelijke beperking

Reden: Het te onderzoeken materiaal situeert zich hoger dan 3,50 m te rekenen vanaf een veilige ondergrond

Uitleg van de asbestdeskundige: Aangezien de dakbedekking zich bevindt op een hoogte hoger dan 3,5 m (vanaf een veilige ondergrond) kon deze niet worden gecontroleerd tijdens de inspectie. Dit betreft een beperking van middellange termijn. Wanneer de dakbedekking toegankelijk wordt gemaakt dit deze nader te worden geïnspecteerd op asbesthoudend.

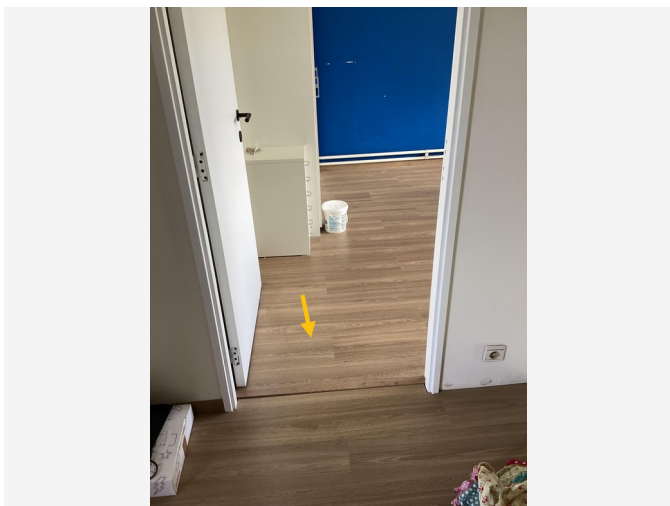
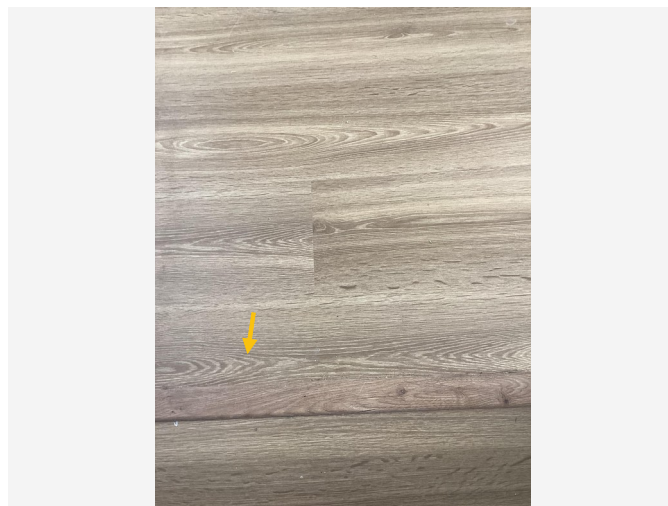
De aanwezige vloerbekleding is niet asbestverdacht. De onderliggende laag was echter niet inspecteerbaar zonder destructie tijdens de inspectie. Mogelijk is de onderliggende laag asbestverdacht.

Basis voor advies	De asbestdeskundige beoordeelt het materiaal als niet-asbestverdacht.
Primaire drager	Vloer

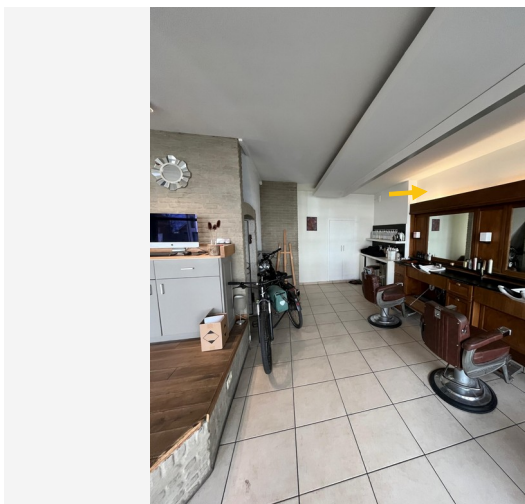
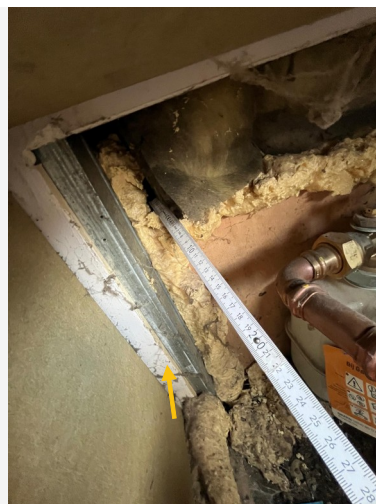
De valse wand(en)/voorzetswand(en) bestaat(bestaan) uit niet-asbestverdachte houten platen. Zonder destructie is het niet mogelijk om na te gaan of er asbestverdachte materialen aanwezig zijn achter de valse wand(en)/voorzetswand(en).

Basis voor advies	De asbestdeskundige beoordeelt het materiaal als niet-asbestverdacht.
Primaire drager	Binnenwand

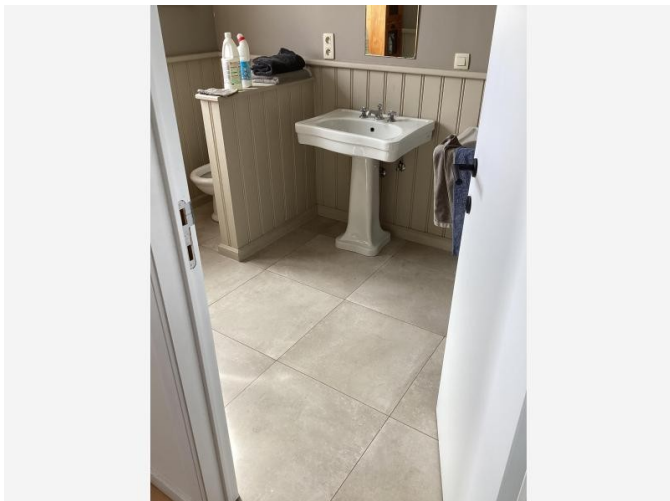
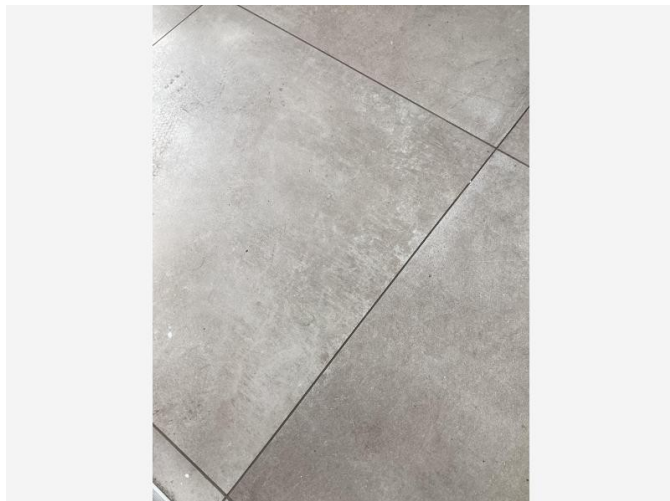
Fiche 8: Tegellijm onder vloertegels en achter plinttegels

Op moment van de inspectie kon niet worden nagegaan of de tegellijm onder de vloertegels of achter de plinttegels asbestverdacht is. Bij renovatie of verwijdering van de tegels dient het materiaal te worden geanalyseerd voor de werken van start gaan.

Basis voor advies	Beoordeling op basis van expertise, zonder een vaststelling door de asbestdeskundige.
(Asbest)materiaal	In-situ afwerkingslagen - Lijm laag

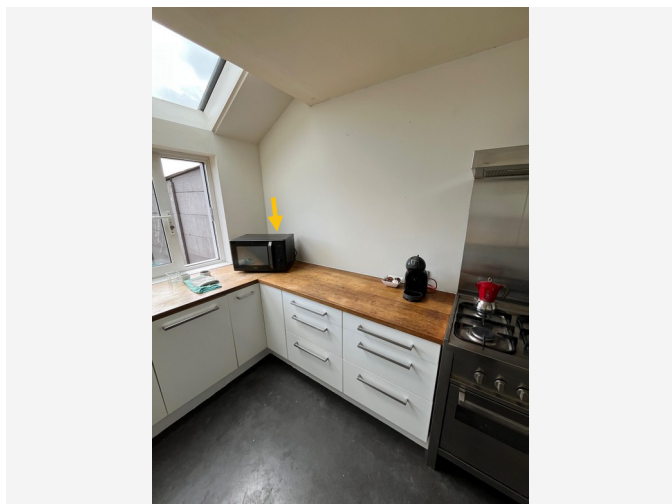
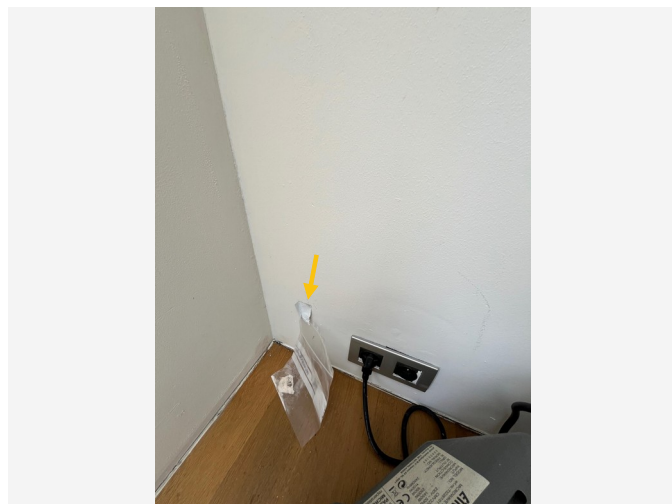
Geen asbest

#	Type	Referentie	Resultaat
10.1	Mengmonster	M01	Geen asbest

Beschrijving	Pleisterwerk wanden
Omgeving	Binnen
Primaire drager	Binnenwand
Bindmiddel van materiaal	Gips - kalk
Gebondenheid op basis van bindmiddel	Niet-hechtgebonden
Hoeveelheid (oppervlakte - dikte - aantal)	• 20,00 m ² - 1,00 cm - 1 stuk
Totaal volume	0,20 m ³
Identificatiemethode	Een monstername door de asbestdeskundige met laboanalyse door een asbestlabo.
Destructieve handeling voor identificatie	Nee
Opmerking	De hoeveelheid betreft een schatting. Het materiaal werd bemonsterd op de volgende locaties: kapsalon wasplaats en keuken Het materiaal op volgende verplichte locatie werd niet bemonsterd wegens: geen pleister in traphal geen stookruimte aanwezig
