Asbestinventarisatetest

Leeuwerikstraat 31, 2300 Turnhout

Attestnummer : **20250903-000268.000**

Uitgegeven op : **03.09.2025**

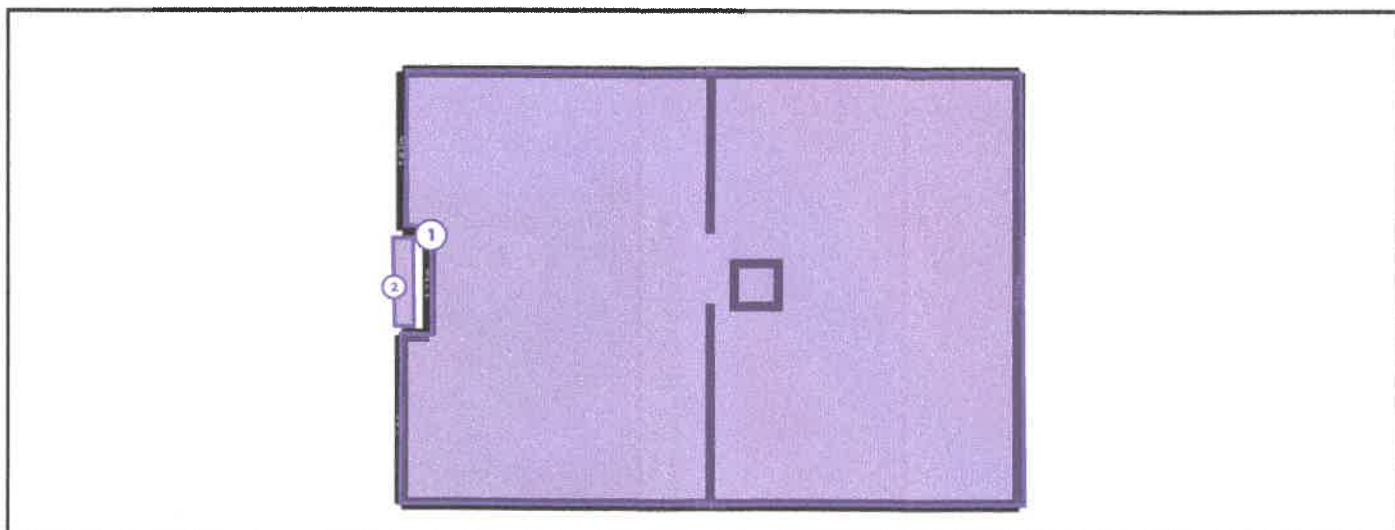
Plan 1.7: Zolder en dakplan

Beschrijving	Type	Actie
1. Onderdak niet zichtbaar	Beperking	-
2. Schouw en binnenzijde	Beperking	-

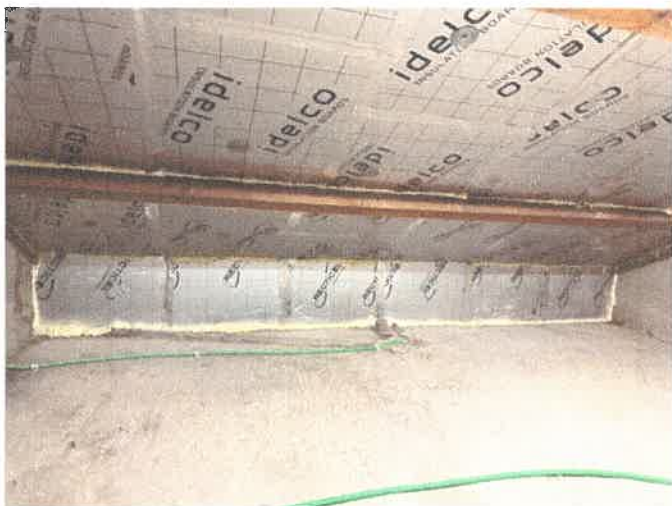
Situeringsfoto

Tijdelijke beperking

Reden: Het te onderzoeken materiaal situeert zich hoger dan 3,50 m te rekenen vanaf een veilige ondergrond

Uitleg van de asbestdeskundige: Langs de binnenzijde is het dak geïsoleerd met PIR/PUR platen, langs de buitenzijde is het dak hoger dan 3,5m. Materialen die zich hoger dan 3,5m bevinden te rekenen vanaf een veilige ondergrond vallen buiten de inspanningsverplichting van dit protocol.

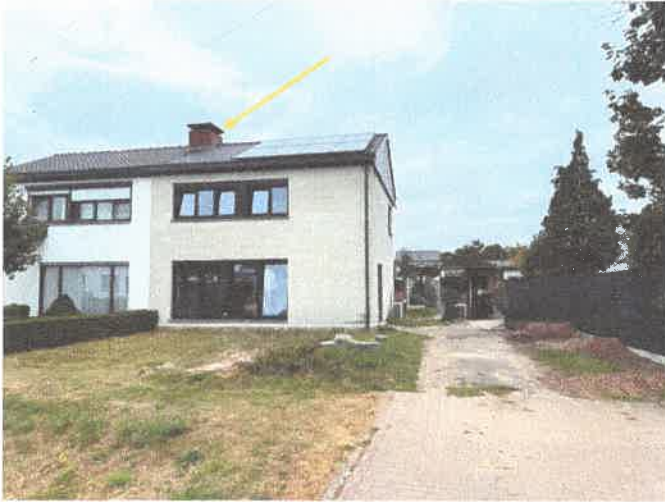
Situeringfoto

Tijdelijke beperking

Reden: Het te onderzoeken materiaal situeert zich hoger dan 3,50 m te rekenen vanaf een veilige ondergrond

Uitleg van de asbestdeskundige: De schouw is enkel inspecteerbaar langs de bovenzijde. De bovenzijde is hoger dan 3,50m te rekenen vanaf een veilige ondergrond. Dit valt buiten het onderzoek van dit protocol.

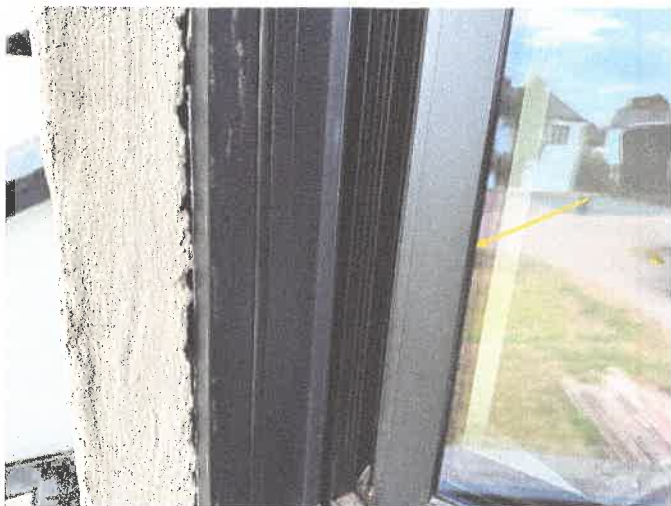
Fiche 3: Ramen met flexibele kit

Alle ramen zijn nieuw geplaatst en hebben een flexibele kit. Dit is niet asbestverdacht.

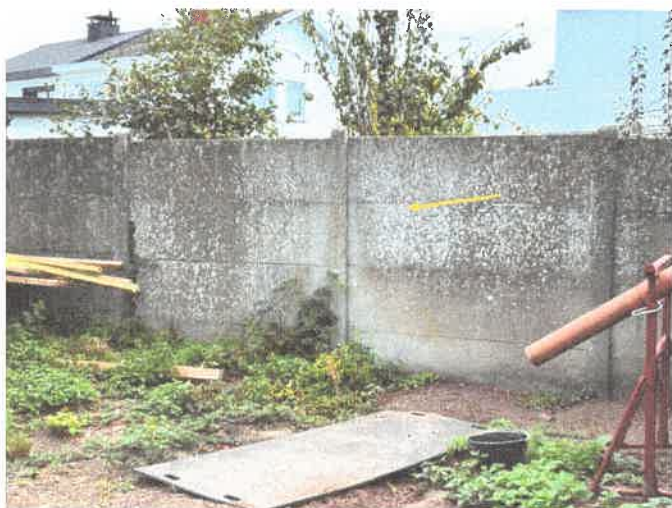
Fiche 4: Betonnen scheidingsmuur

Een betonnen scheidingsmuur is niet-asbestverdacht.

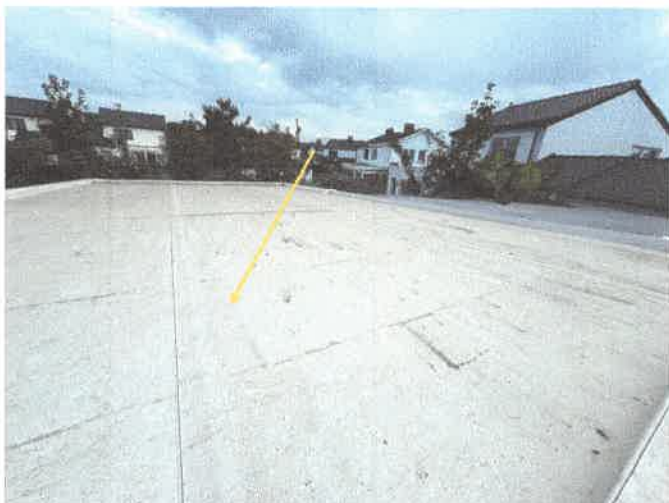
Fiche 5: PVC dakbedekking

PVC is niet asbestverdacht.

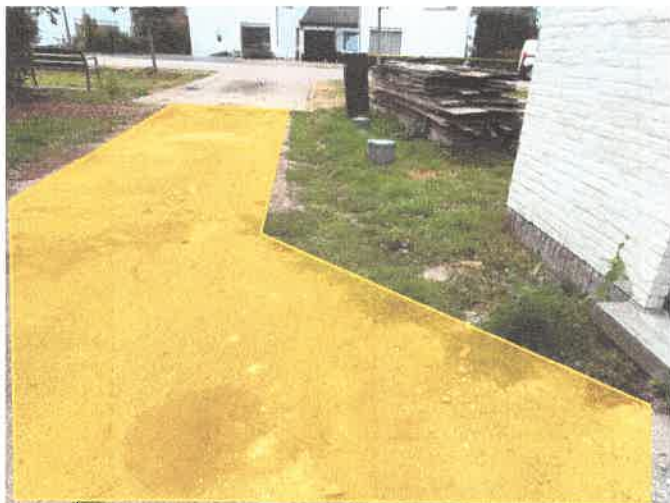
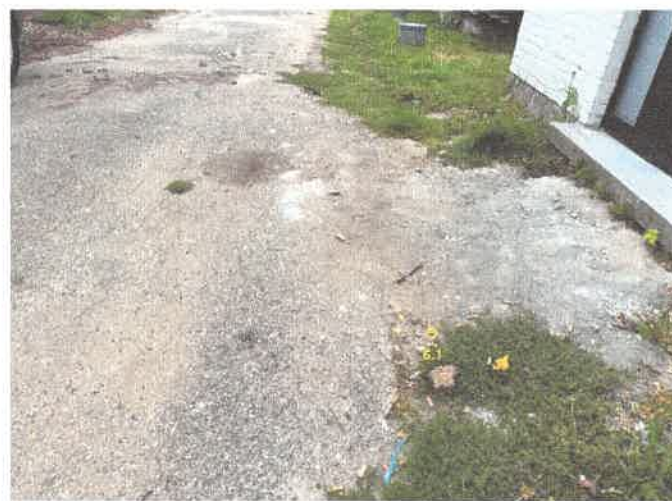
Fiche 6: Asfalt oprit

Geen asbest

#	Type	Referentie	Resultaat
6.1	Puntmonster	4	Geen asbest

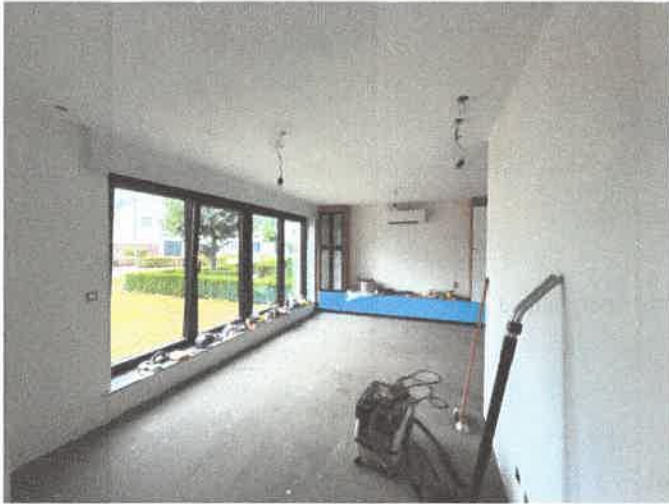
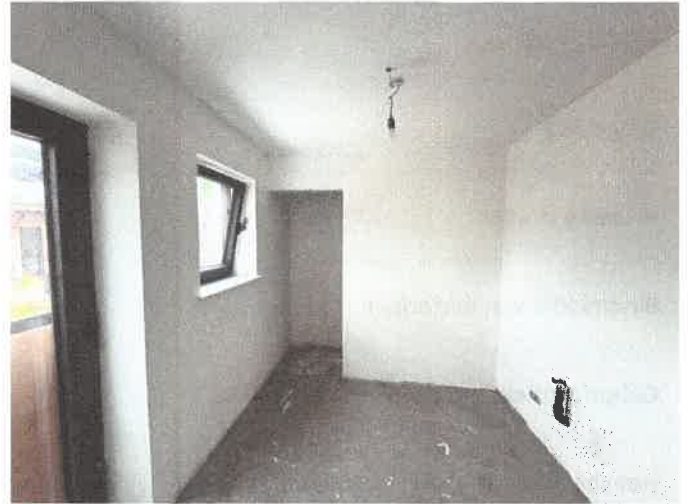
Fiche 7: Pleister Muren

Geen asbest

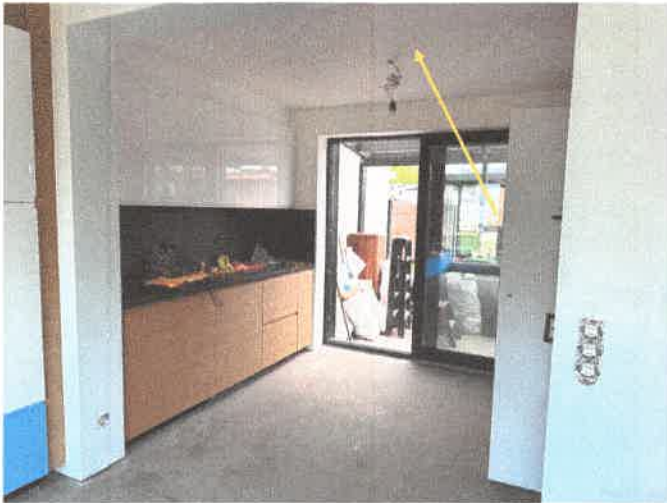
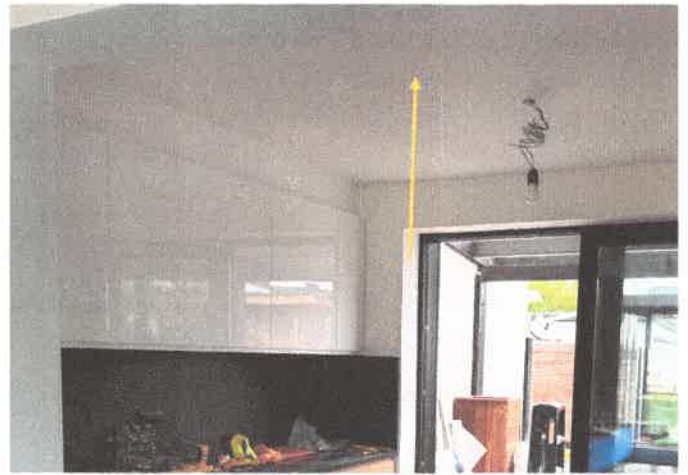
Fiche 8: Pleister Plafonds

Geen asbest
