Asbestinventarisatietest

Eikelstraat 42, 2600 Antwerpen

Attestnummer : 20260415-000374.000

Uitgegeven op : 15.04.2026

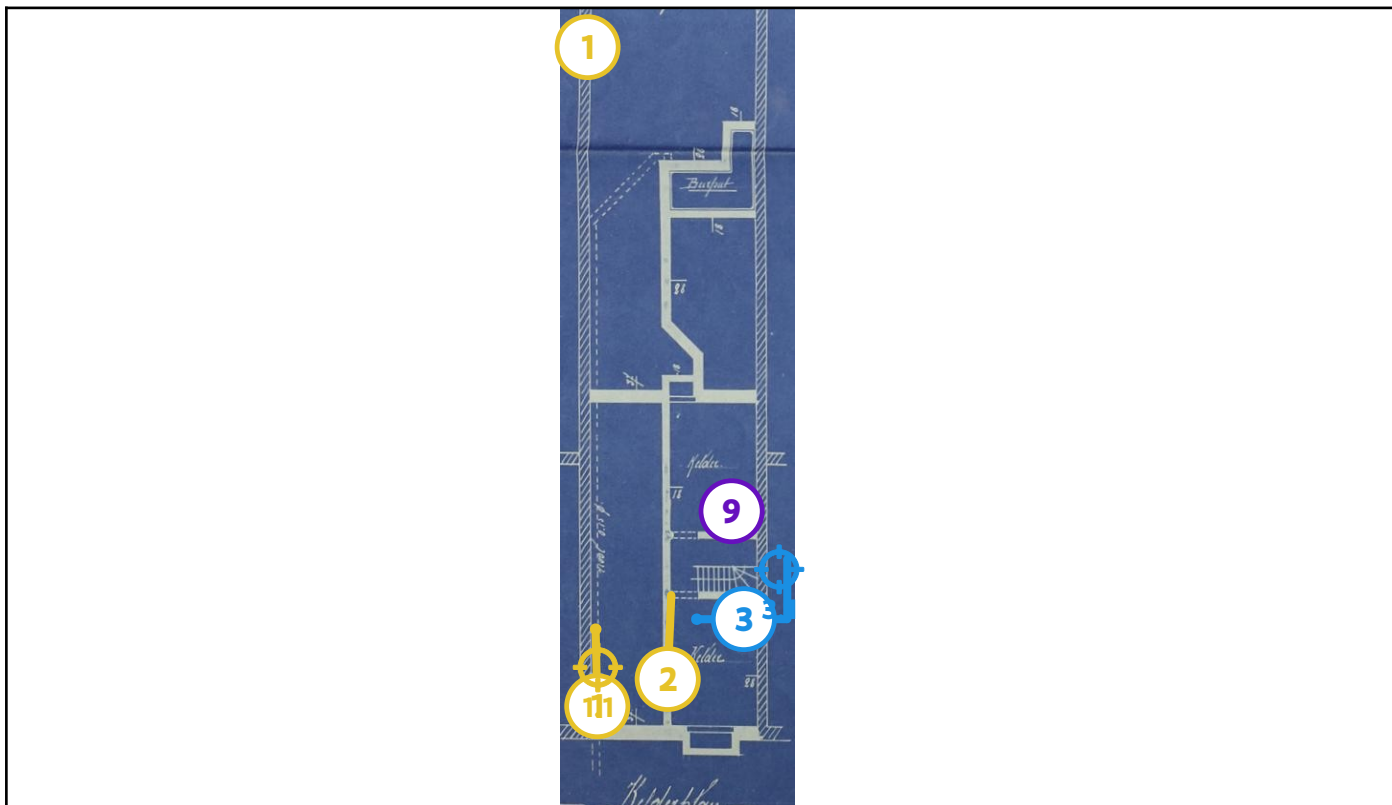
Plan 1.1: Grondplan kelder hoofdhuis

Beschrijving	Type	Actie
1. Cementbuis	Asbestmateriaal	Zorgvuldig beheren
1.1 Code: 003	Puntmonster	-
2. Bakeliet zekeringkast	Asbestmateriaal	Zorgvuldig beheren
3. Pleisterwerk wanden	Geen asbest	-
3.1 Code: 001	Mengmonster	-
9. Materialen aan de stookketel	Overige ruimte of materiaal	-

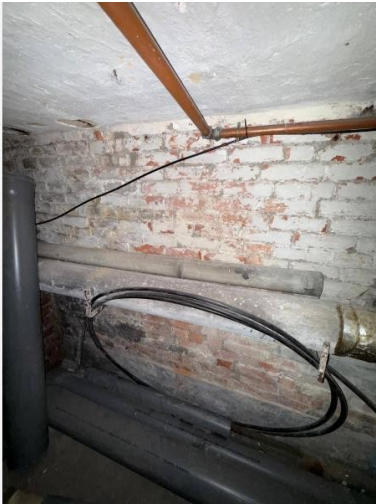
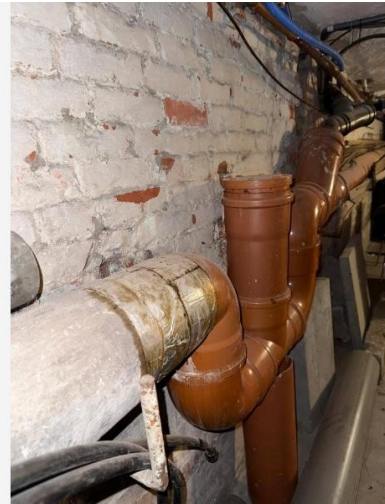
Eindbeoordeling materiaalrisico	Laag materiaalrisico en/of verlaagde kans op vezelvrijgave
---------------------------------	--

Gebondenheid	Categorie 1: hechtgebonden in oorsprong
Asbestsoort (vezeltype)	Alleen chrysotiel aanwezig
Asbestconcentratie	Laag (< 50%)
Afschermingsgraad van het gehele materiaal	Geheel of deels vrij aan de binnenlucht, maar geen contact met binnenluchtstromen
Toestand van het materiaal	Licht beschadigd, licht verweerd. Intacte calciumsilicaatplaat of materiaal met categorie 3-gebondenheid

#	Type	Referentie	Resultaat
1.1	Puntmonster	003	Chrysotiel

Beschrijving	Cementbuis
Omgeving	Binnen
Primaire drager	Schacht-koker (technisch)
Asbestmateriaal	Buis, koker, leiding, pijp, doorvoer
Bindmiddel van asbestmateriaal	Cement
Gebondenheid op basis van bindmiddel	Hecht
Hoeveelheid (lengte - omtrek - dikte - aantal)	<ul style="list-style-type: none">• 4,00 m - 20,00 cm - 1,00 cm - 1 stuk
Totaal volume	0,008 m ³
Eenvoudig bereikbaar	Ja
Bevestigingswijze	<ul style="list-style-type: none">• Verlijmd, ingegoten, versmeerd
Identificatiemethode	Een monstername door de asbestdeskundige met laboanalyse door een asbestlabo.
Destructieve handeling voor identificatie	Nee
Opmerking	De exacte lengte kon niet worden vastgesteld.

- Zorg voor een veilig beheer. Vermijd het beschadigen van het asbestmateriaal. Controleer de toestand jaarlijks op wijzigingen.

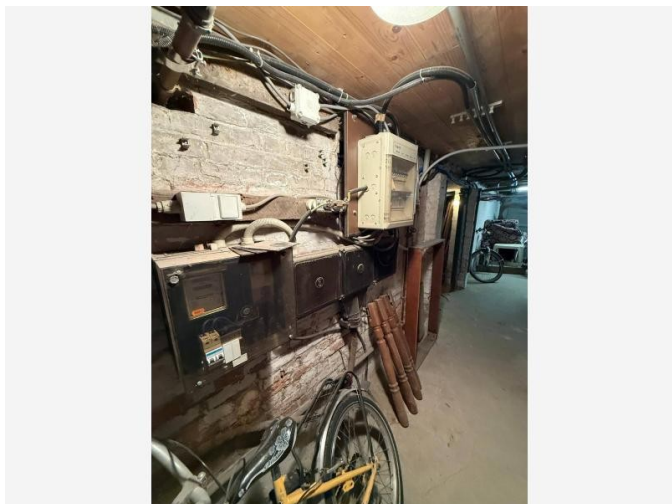
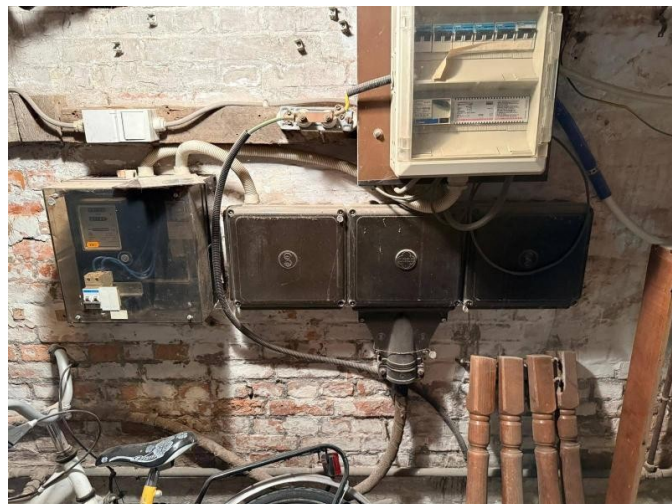
Laag materiaalrisico en/of verlaagde kans op vezelvrijgave

Gebondenheid	Categorie 1: hechtgebonden in oorsprong
Asbestsoort (vezeltype)	Crocidoliet aanwezig
Asbestconcentratie	Laag (< 50%)
Afschermingsgraad van het gehele materiaal	Geheel of deels vrij aan de binnenlucht, maar geen contact met binnenluchtstromen
Toestand van het materiaal	Onbeschadigd, niet verweerd

Beschrijving	Bakeliet zekeringkast
Omgeving	Binnen
Primaire drager	Communicatie en elektrische infrastructuur en uitrusting
Asbestmateriaal	Plaat, paneel, tablet - Type Bakeliet
Bindmiddel van asbestmateriaal	Kunststof of -hars
Gebondenheid op basis van bindmiddel	Hecht
Hoeveelheid (oppervlakte - dikte - aantal)	• 0,50 m ² - 1,00 cm - 1 stuk
Totaal volume	0,005 m ³
Eenvoudig bereikbaar	Ja
Bevestigingswijze	• Geschroefd
Identificatiemethode	<p>De asbestdeskundige beoordeelt het materiaal als asbestverdacht en dus asbesthoudend, en dit zonder monstername.</p> <p>Motivatie: De monstername brengt andere schade aan dan schade die inherent is aan de monstername.</p>
Destructieve handeling voor identificatie	Nee
Opmerking	De hoeveelheid is een zo nauwkeurig mogelijke opmeting, waar evenwel kleine afwijkingen op mogelijk zijn.

- Zorg voor een veilig beheer. Vermijd het beschadigen van het asbestmateriaal. Controleer de toestand jaarlijks op wijzigingen.
- Voer bijkomende staalname(s) uit.

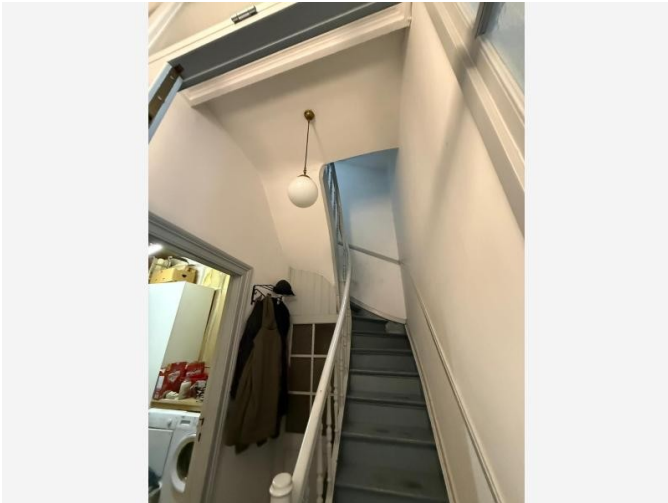
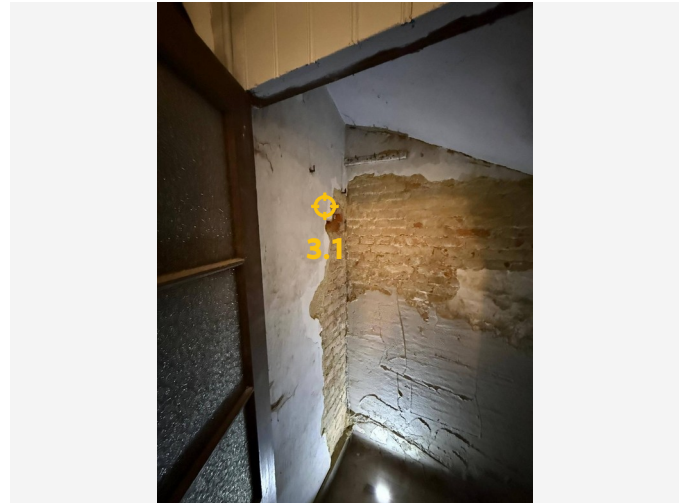
Geen asbest

#	Type	Referentie	Resultaat
3.1	Mengmonster	001	Geen asbest

Beschrijving	Pleisterwerk wanden
Omgeving	Binnen
Primaire drager	Binnenwand
Bindmiddel van materiaal	Gips - kalk
Gebondenheid op basis van bindmiddel	Niet-hechtgebonden
Hoeveelheid (oppervlakte - dikte - aantal)	• 40,00 m ² - 1,00 cm - 1 stuk
Totaal volume	0,40 m ³
Identificatiemethode	Een monstername door de asbestdeskundige met laboanalyse door een asbestlabo.
Destructieve handeling voor identificatie	Nee
Opmerking	De hoeveelheid is een zo nauwkeurig mogelijke opmeting, waar evenwel kleine afwijkingen op mogelijk zijn. In de gevallen waar dit praktisch mogelijk is, wordt staalname uitgevoerd conform het inspectieprotocol: in een droge ruimte zoals een slaapkamer of een leefruimte, in een verwarmde natte ruimte zoals een keuken of badkamer, in een traphal en in een stookruimte.

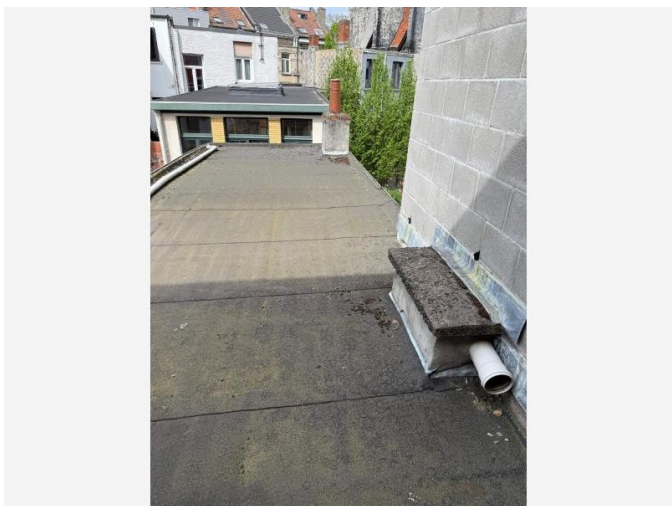
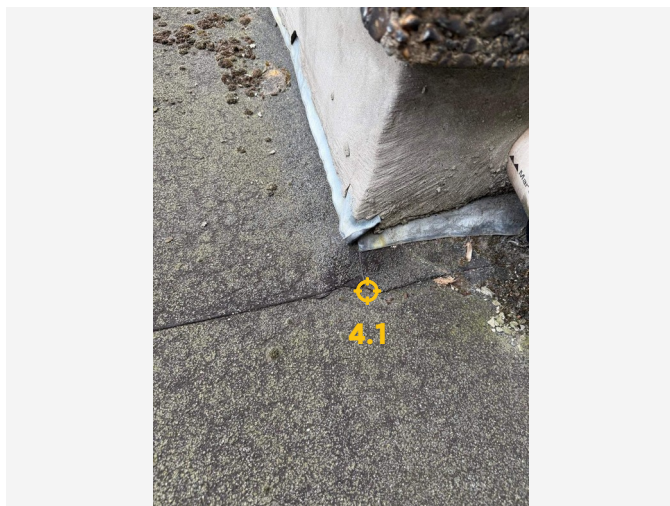
Fiche 4: Roofing plat dak

Geen asbest

#	Type	Referentie	Resultaat
4.1	Puntmonster	201	Geen asbest

Beschrijving	Roofing plat dak
Omgeving	Buiten
Primaire drager	Plat dak
Bindmiddel van materiaal	Bitumen (roofing, teer, asfalt)
Gebondenheid op basis van bindmiddel	Hecht
Hoeveelheid (oppervlakte - aantal)	<ul style="list-style-type: none">• 80,00 m² - 1 stuk
Totale oppervlakte	80,00 m ²
Identificatiemethode	Een monstername door de asbestdeskundige met laboanalyse door een asbestlabo.
Destructieve handeling voor identificatie	Nee
Opmerking	De hoeveelheid is een zo nauwkeurig mogelijke opmeting, waar evenwel kleine afwijkingen op mogelijk zijn. Controle en staalname van eventuele onderliggende lagen is enkel mogelijk mits uitbreiding naar een aanvullend destructief onderzoek.

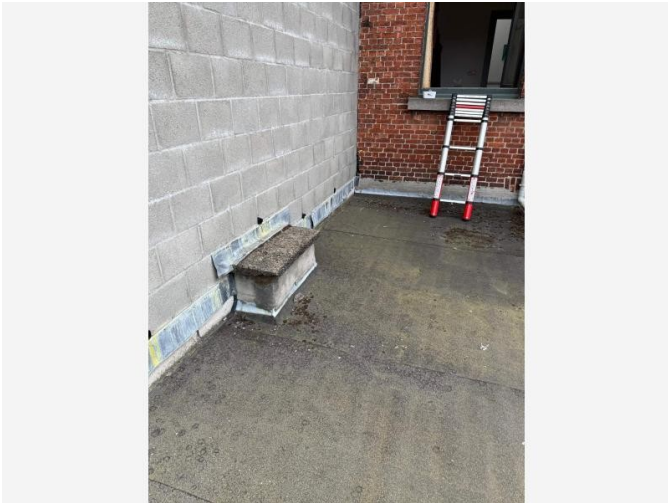
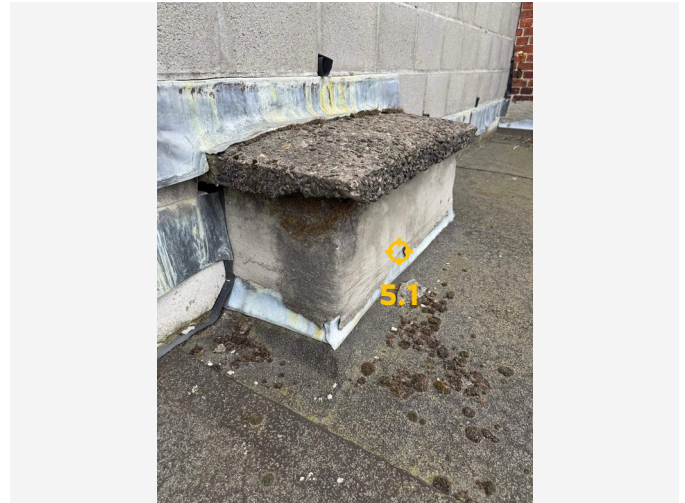
Fiche 5: Smeerlaag in cement (buiten)

Geen asbest

#	Type	Referentie	Resultaat
5.1	Puntmonster	202	Geen asbest

Beschrijving	Smeerlaag in cement (buiten)
Omgeving	Buiten
Primaire drager	Wand buitenschil
Bindmiddel van materiaal	Cement
Gebondenheid op basis van bindmiddel	Hecht
Hoeveelheid (gewicht - aantal)	• 1,00 kg - 1 stuk
Totaal gewicht	1,00 kg
Identificatiemethode	Een monstername door de asbestdeskundige met laboanalyse door een asbestlabo.
Destructieve handeling voor identificatie	Nee
Opmerking	De hoeveelheid is een zo nauwkeurig mogelijke opmeting. Hieraan kunnen evenwel geen rechten worden ontleend.

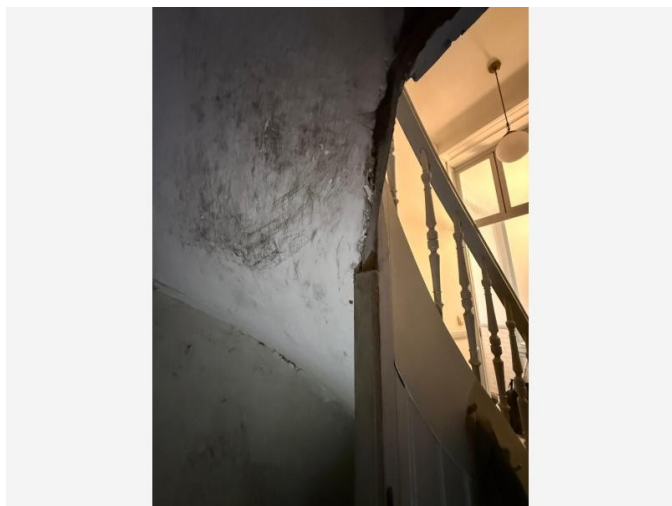
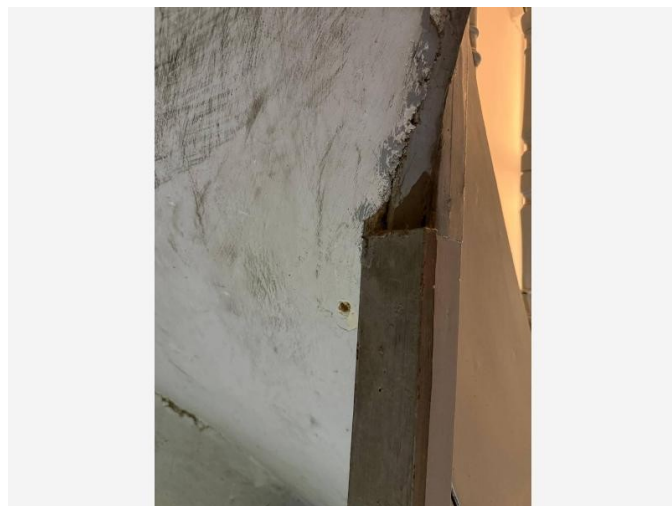
Geen asbest

#	Type	Referentie	Resultaat
6.1	Mengmonster	002	Geen asbest

Beschrijving	Pleisterwerk plafonds
Omgeving	Binnen
Primaire drager	Plafond
Bindmiddel van materiaal	Gips - kalk
Gebondenheid op basis van bindmiddel	Niet-hechtgebonden
Hoeveelheid (oppervlakte - dikte - aantal)	• 30,00 m ² - 1,00 cm - 1 stuk
Totaal volume	0,30 m ³
Identificatiemethode	Een monstername door de asbestdeskundige met laboanalyse door een asbestlabo.
Destructieve handeling voor identificatie	Nee
Opmerking	De hoeveelheid is een zo nauwkeurig mogelijke opmeting, waar evenwel kleine afwijkingen op mogelijk zijn. In de gevallen waar dit praktisch mogelijk is, wordt staalname uitgevoerd conform het inspectieprotocol: in een droge ruimte zoals een slaapkamer of een leefruimte, in een verwarmde natte ruimte zoals een keuken of badkamer, in een traphal en in een stookruimte.

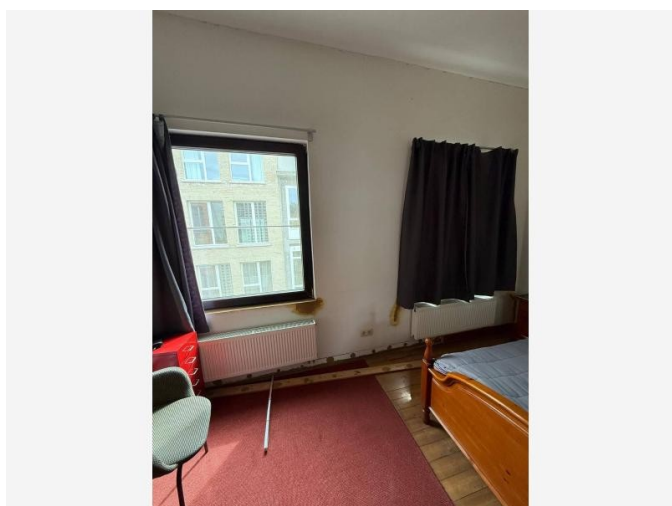
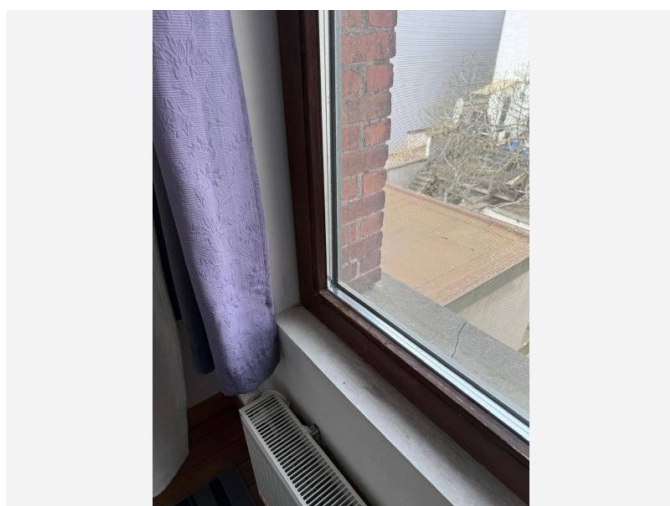
Beschrijving	Notitie	Terug te vinden op plannen
Fiche 7: Afdichtingsmateriaal (mastiek/kit) aan schrijnwerk	Bij inspectie van het afdichtingsmateriaal aan het schrijnwerk werd geen asbestverdacht materiaal waargenomen. Het betreft siliconenkit. Bijgevolg is er geen asbestverdacht afdichtingsmateriaal aan het schrijnwerk aanwezig.	Plan 1.4: Grondplan tweede verdieping hoofdhuis Plan 2.1: Grondplan gelijkvloers achterhuis Plan 2.2: Grondplan eerste verdieping achterhuis
Fiche 8: Rookgaskanaal (niet verdacht)	De rookgaskanalen zijn niet asbestverdacht.	-
Fiche 9: Materialen aan de stookketel	De verwarmingsketel/stookketel in de kelder werd visueel geïnspecteerd. De ketel is van recente datum en vertoont geen asbestverdachte materialen. Er werden geen asbestverdachte dichtingen of isolatiematerialen vastgesteld aan of in de stookketel. De zichtbare dichtingen bestaan uit moderne rubberachtige materialen en de eventuele isolatie is van synthetische oorsprong.	Plan 1.1: Grondplan kelder hoofdhuis
