Asbestinventarisatetest

De Vryheyt 7B, 3920 Lommel

Attestnummer : 20240806-000003.000

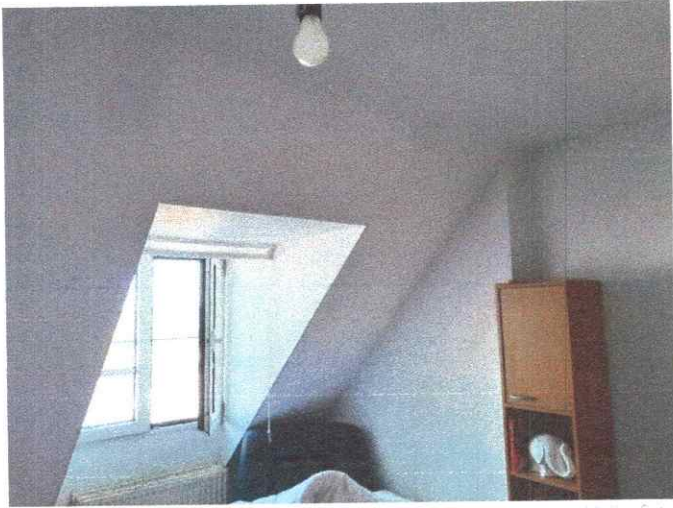
Fiche 1: Gyproc - schuine wanden

Schuine wanden op bovenverdieping in gyproc; niet verdacht.

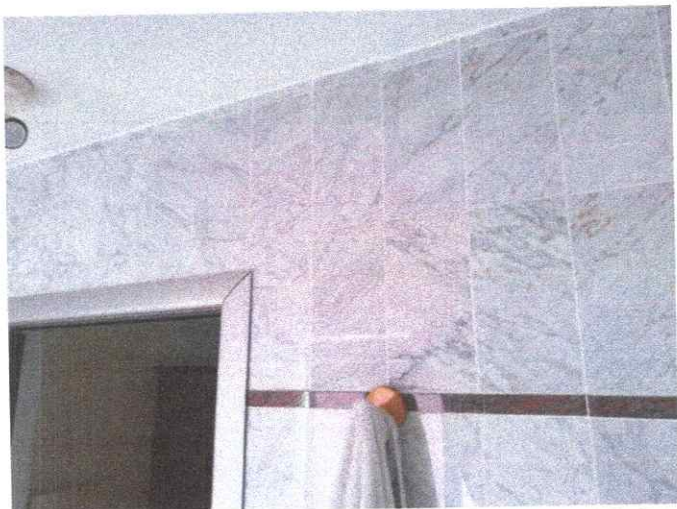
Omwille van het niet destructieve onderzoek geen monstername van de tegellijm uitgevoerd; als deze bij renovatie/afbraakwerken bereikbaar wordt monstername/analyse laten uitvoeren om asbesthoudend karakter vast te stellen.

Mogelijk asbesthoudende lijm gebruikt

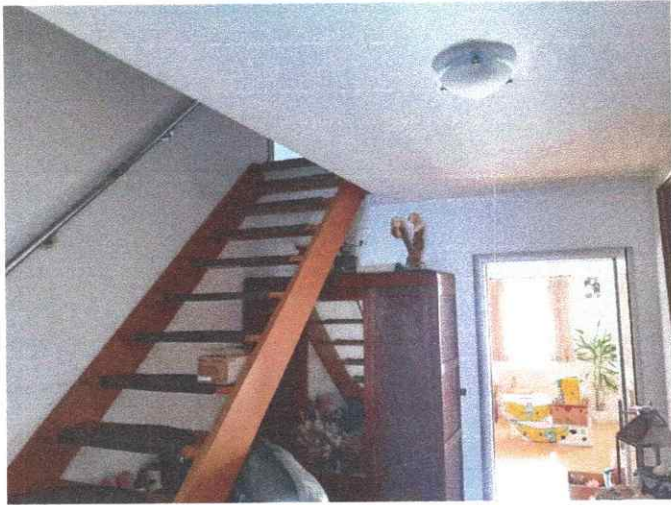
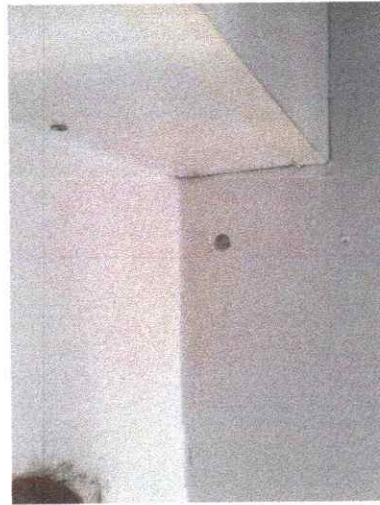
Fiche 4: Pleisterwerk plafond

Geen asbest

#	Type	Referentie	Resultaat
4.1	Mengmonster	4.15328	Geen asbest

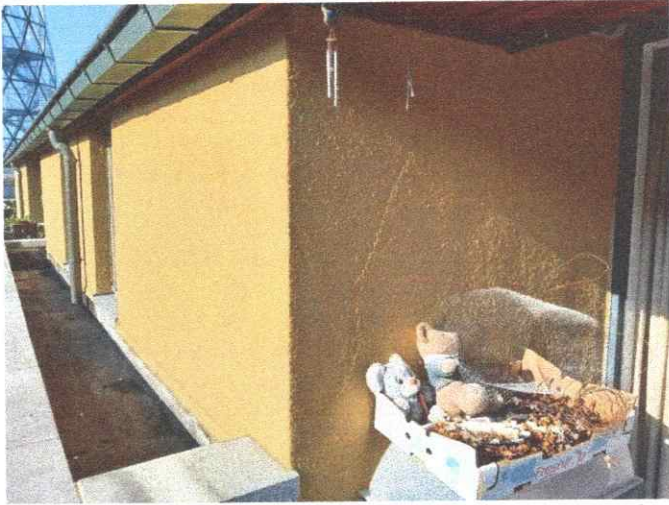
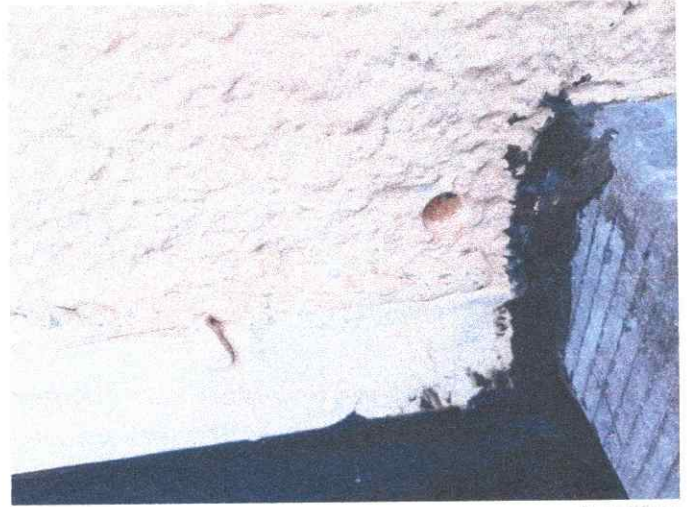
Fiche 5: Crepi gevel

Geen asbest

#	Type	Referentie	Resultaat
5.1	Puntmonster	4.15329	Geen asbest

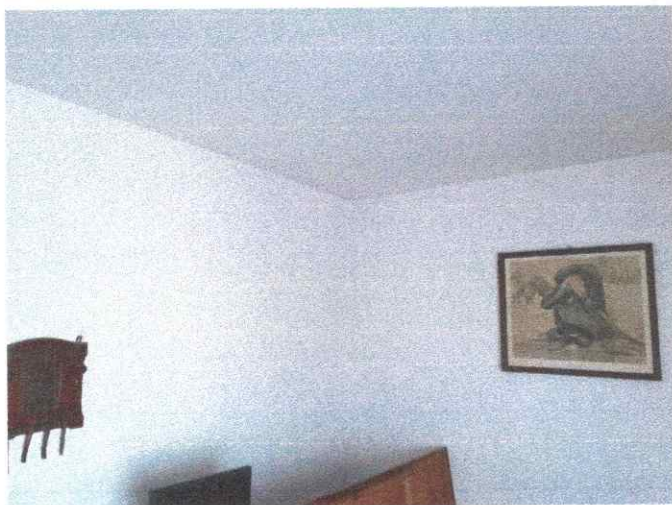
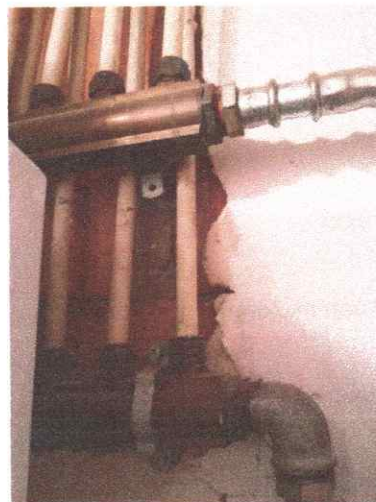
Fiche 6: Pleisterwerk wanden

Geen asbest

#	Type	Referentie	Resultaat
6.1	Mengmonster	4.15327	Geen asbest

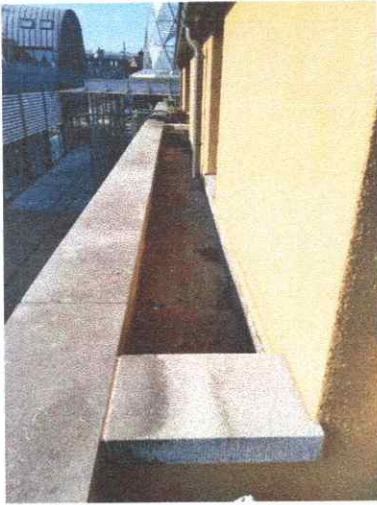
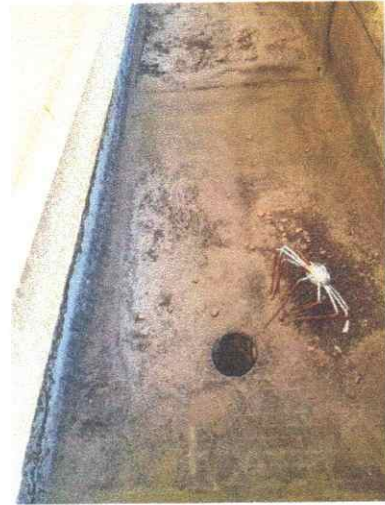
Fiche 7: Bitumen regenwaterafvoer

Geen asbest

#	Type	Referentie	Resultaat
7.1	Puntmonster	4.15330	Geen asbest
