# Asbestinventarisatetest

Diepvenneke 6, 2350 Vosselaar

Attestnummer : 20241018-000283.000

Uitgegeven op : 18.10.2024

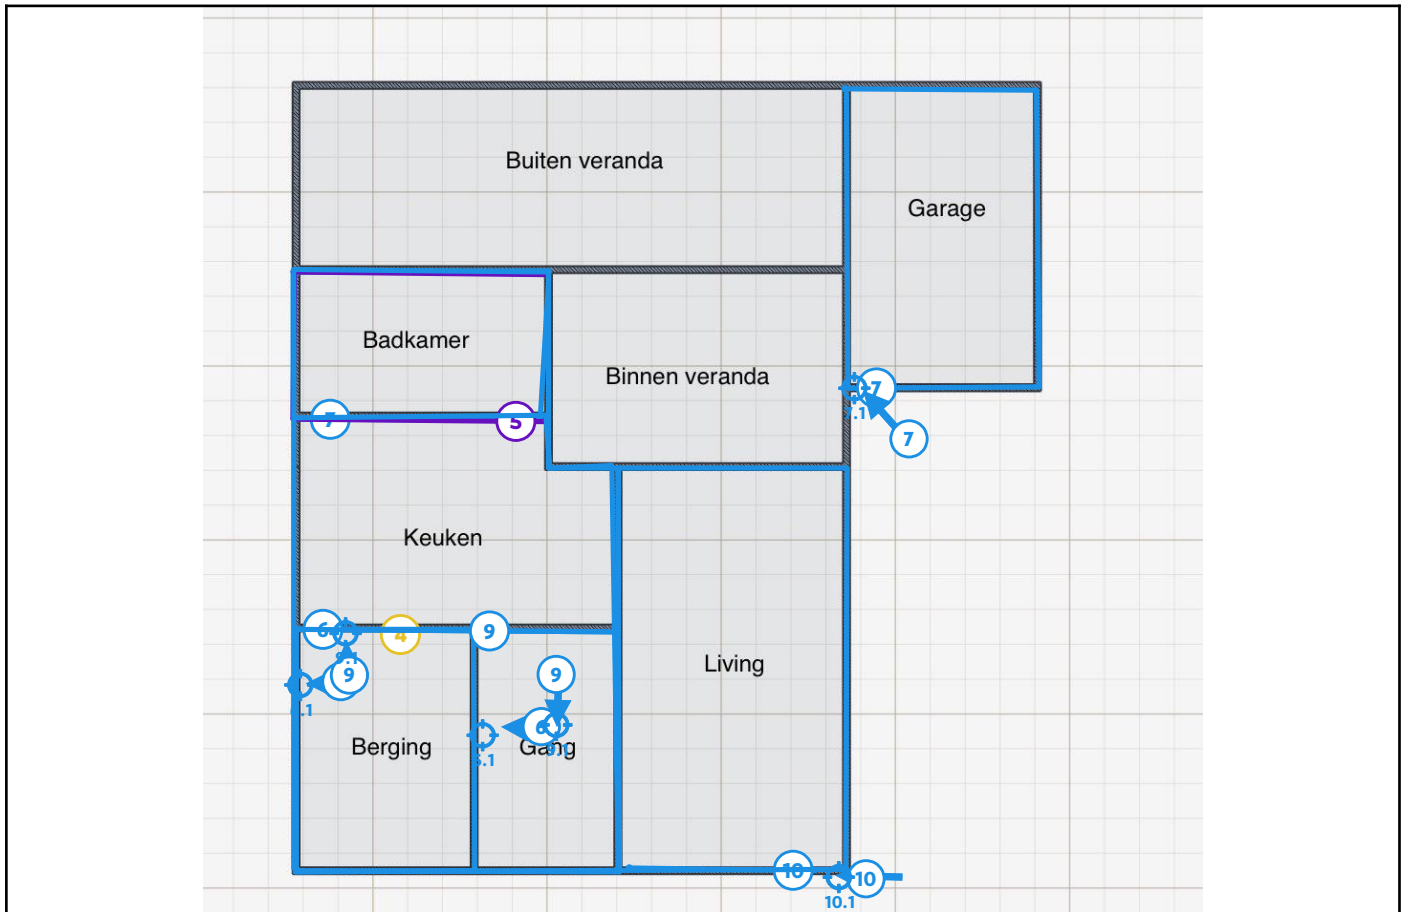
## Plan 1.2: Gelijkvloers

Beschrijving	Type	Actie
4. Bakeliet	Asbestmateriaal	Zorgvuldig beheren
5. Tegellijm	Advies	-
6. Pleister muur	Geen asbest	-
6.1 Code: 093/238/2024	Mengmonster	-
7. Roofingdak	Geen asbest	-
7.1 Code: 093/242/2024	Puntmonster	-
9. pleister plafond	Geen asbest	-
9.1 Code: 093/239/2024	Mengmonster	-

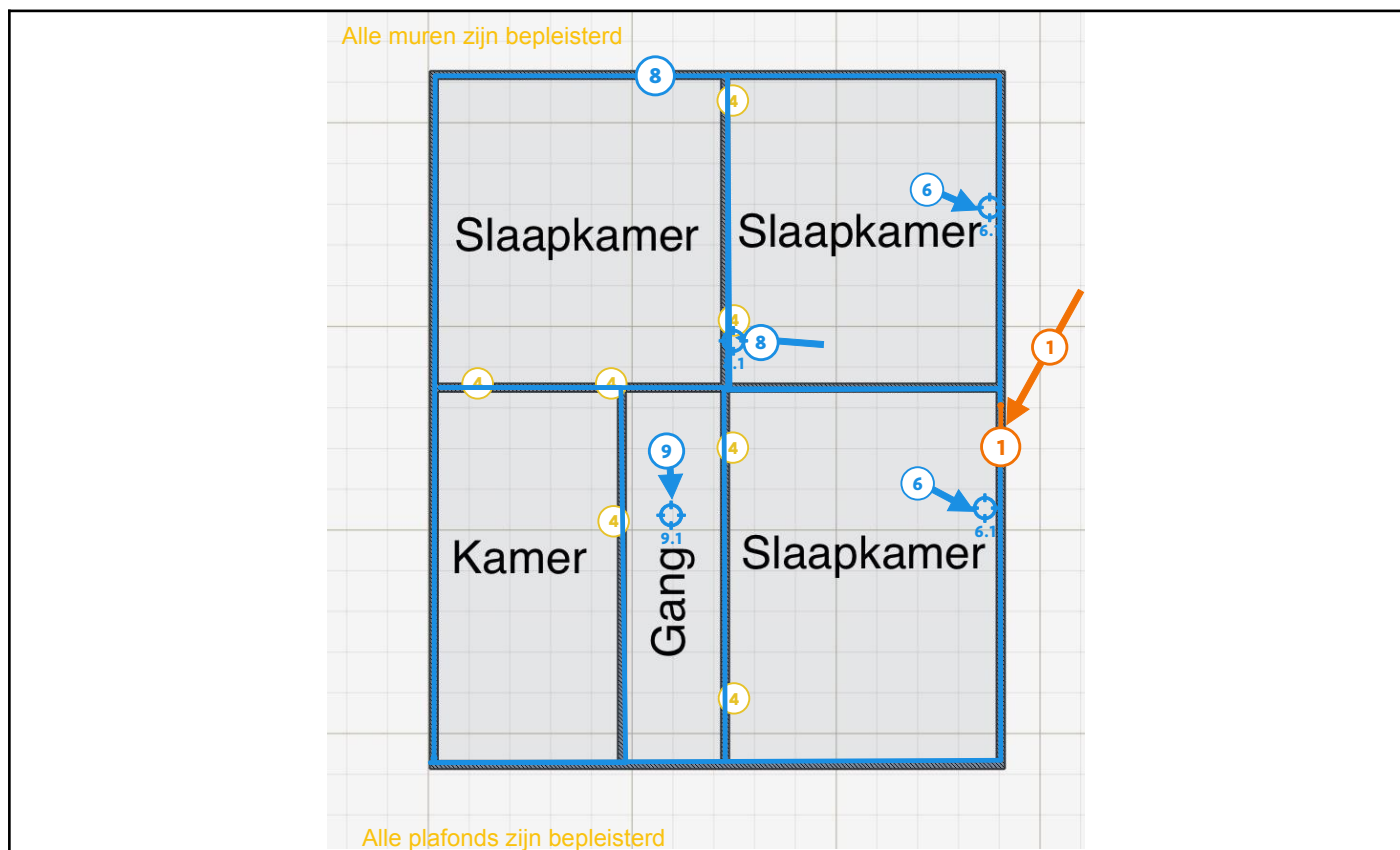
## Plan 1.3: Eerste verdieping

Beschrijving	Type	Actie
1. Schouwbus	Asbestmateriaal	<b>Verwijderen</b>
4. Bakeliet	Asbestmateriaal	<b>Zorgvuldig beheren</b>
6. Pleister muur	Geen asbest	-
6.1 Code: 093/238/2024	Mengmonster	-
8. Plinten	Geen asbest	-
8.1 Code: 093/241/2024	Puntmonster	-
9. pleister plafond	Geen asbest	-
9.1 Code: 093/239/2024	Mengmonster	-

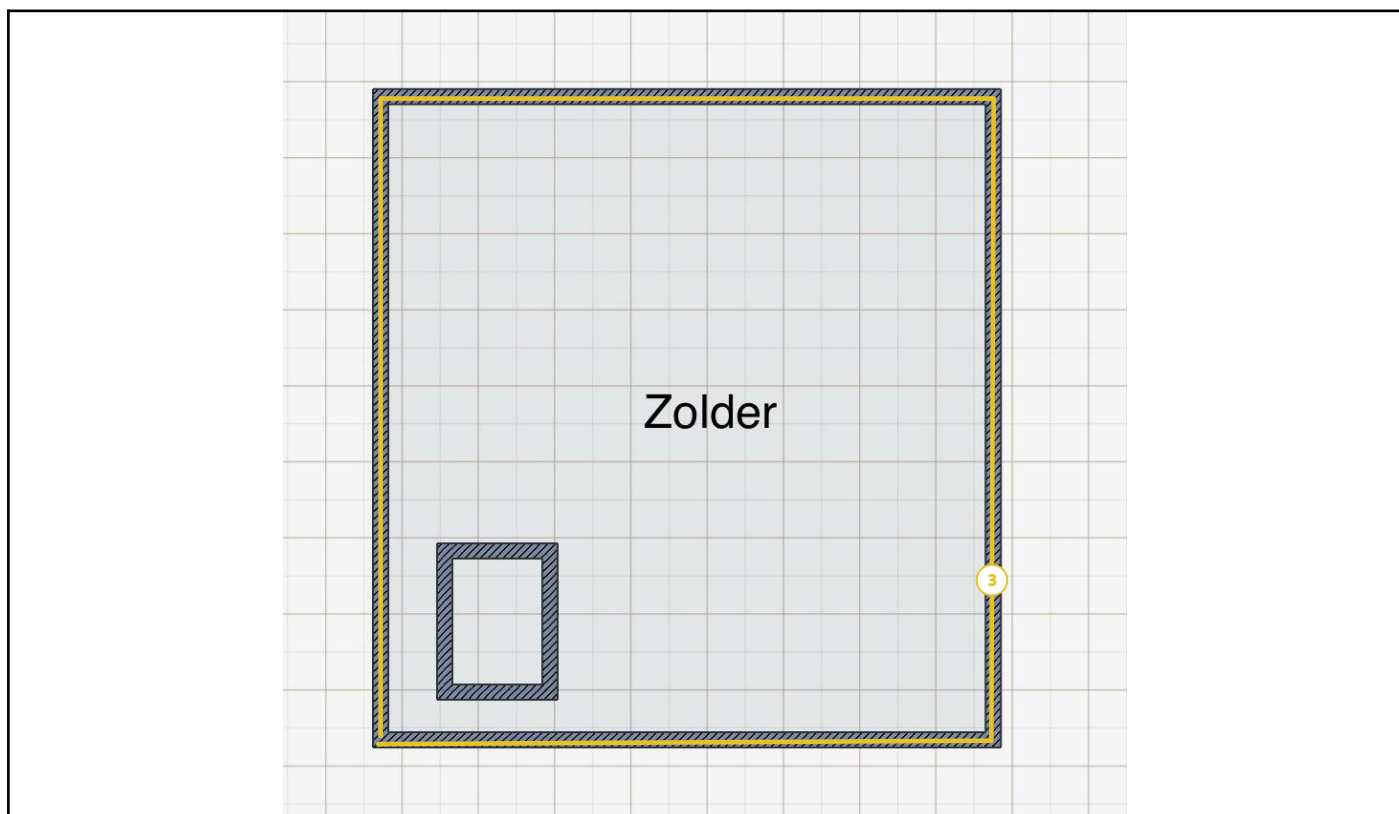
## Plan 1.4: Zolder

Beschrijving	Type	Actie
3. Menuiserie onderdak	Asbestmateriaal	Zorgvuldig beheren

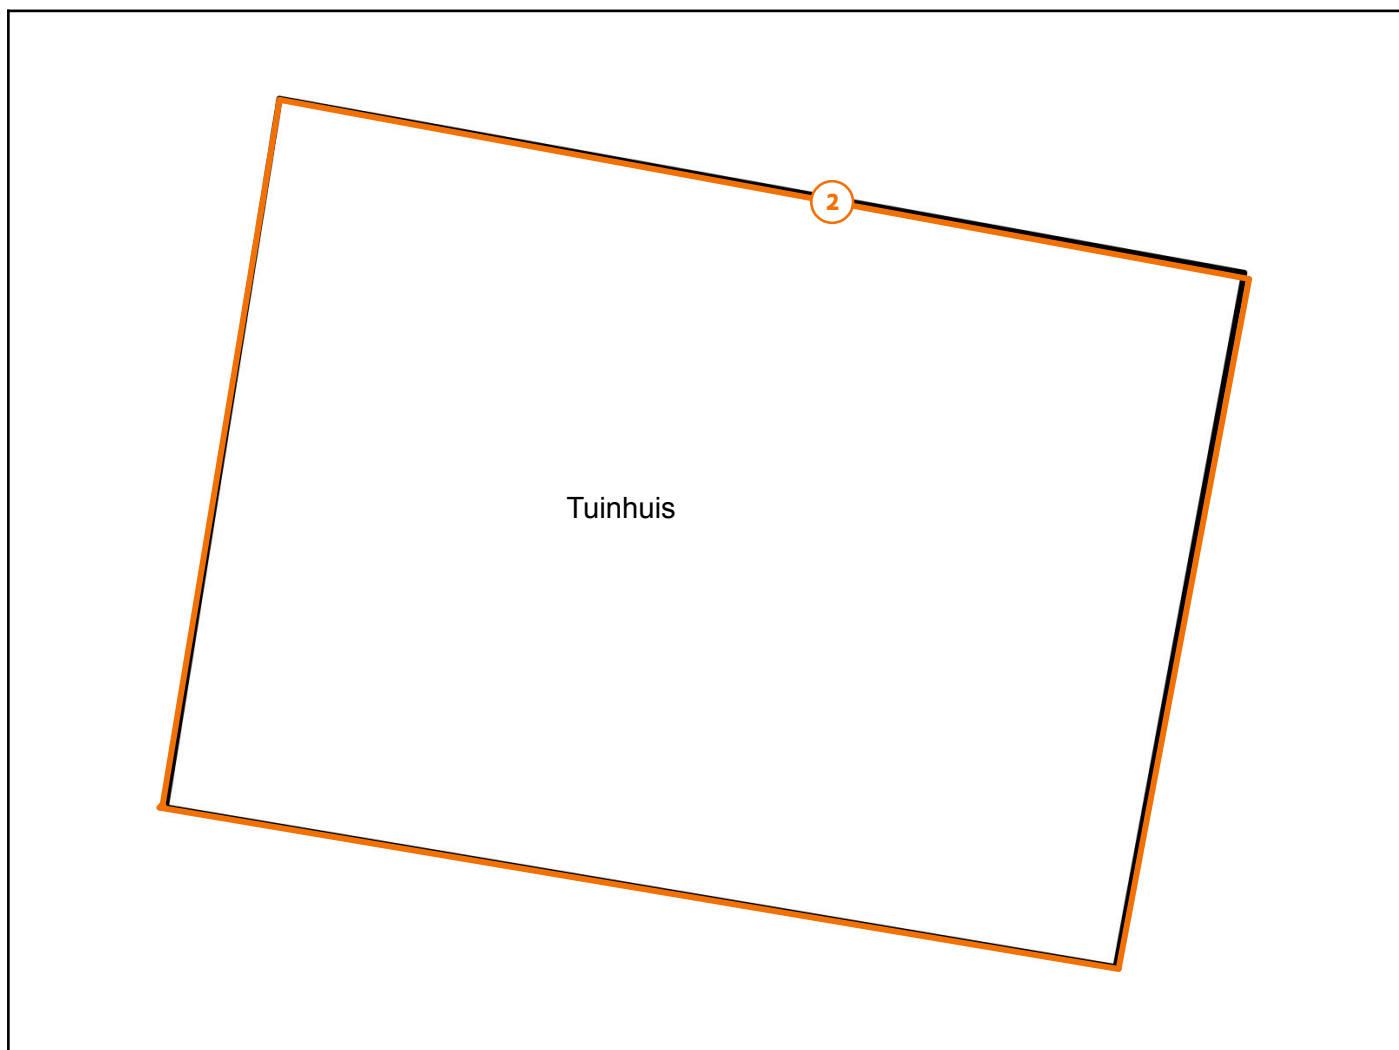
## Plan 2.1: Tuinhuis

Beschrijving	Type	Actie
2. Golfplaten	Asbestmateriaal	<a href="#">Verwijderen</a>

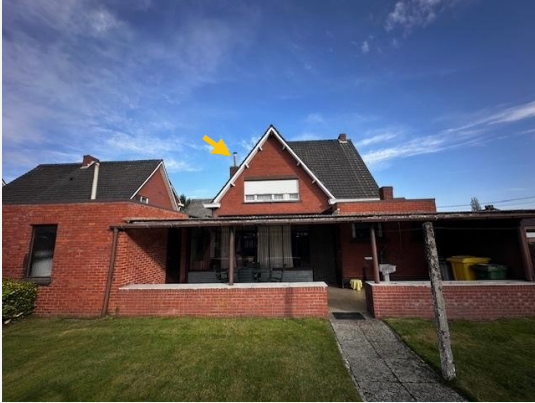
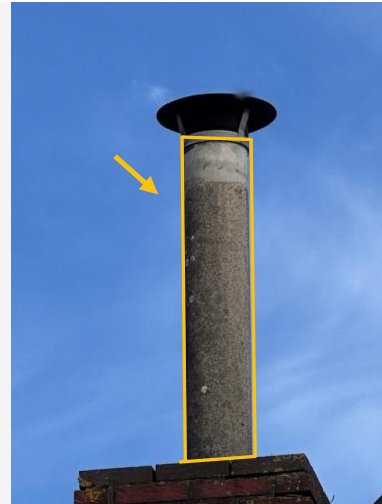
Het asbestmateriaal valt onder de mijlpaal van 2034.

Verwijderen

Eindbeoordeling materiaalrisico	Verhoogd materiaalrisico en/of verhoogde kans op vezelvrijgave
---------------------------------	--

Gebondenheid	Categorie 1: hechtgebonden in oorsprong
Asbestsoort (vezeltype)	Crocidoliet aanwezig
Asbestconcentratie	Laag (< 50%)
Afschermingsgraad van het gehele materiaal	Geheel of deels vrij aan de buitenlucht
Toestand van het materiaal	Matig beschadigd, matig verweerd

Beschrijving	Schouwbus
Omgeving	Buiten
Primaire drager	HVAC infrastructuur en uitrusting
Asbestmateriaal	Rookgaskanaal
Bindmiddel van asbestmateriaal	Cement
Gebondenheid op basis van bindmiddel	Hecht
Hoeveelheid (lengte - omtrek - dikte - aantal)	<ul style="list-style-type: none"><li>• 3,00 m - 80,00 cm - 1,50 cm - 1 stuk</li></ul>
Totaal volume	0,036 m <sup>3</sup>
Eenvoudig bereikbaar	Ja
Bevestigingswijze	<ul style="list-style-type: none"><li>• Verlijmd, ingegoten, versmeerd</li></ul>
Identificatiemethode	Vaststelling zonder monsternamen
Destructieve handeling voor identificatie	Nee
Opmerking	De vermelde oppervlaktes, diktes, gewichten en volumes betreffen een beredeneerde schatting. Er worden geen rechten verleend aan deze oppervlaktes/diktes/volumes.

- Verwijder dit asbestmateriaal zo snel mogelijk. Volg de toestand goed op.

- Eenvoudige handelingen: mag via doe-het-zelf of door werknemer(s) met opleidingsattest eenvoudige handelingen  
De buis kan voorzichtig losgebeiteld worden, bevochtig extra om stof te voorkomen + draag de nodige beschermingsmiddelen (mondmasker ffp3, handschoenen, tyvec) Bij de gemeente/containerpark afsluitzakken halen om dubbel in te pakken en af te voeren naar het containerpark als hechtgebonden asbestafval.

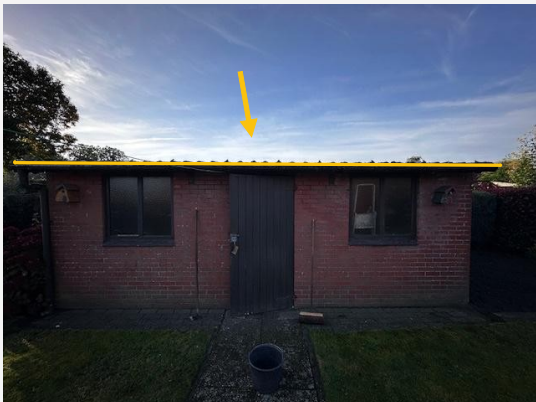
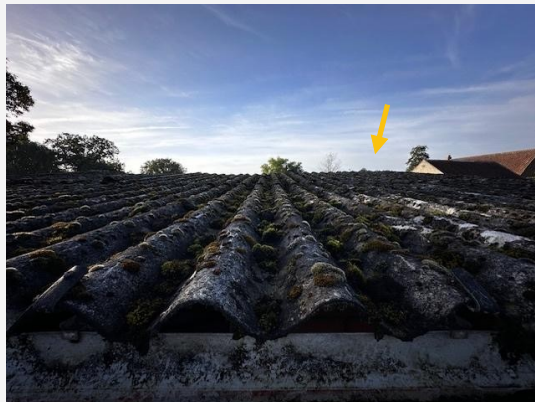
Het asbestmateriaal valt onder de mijlpaal van 2034.

Verwijderen

Reinigen/afschuren/ontmossen golfplaten (Golfplaten mogen op geen enkele manier gereinigd of afgeschuurd worden. Totaalverbod sinds 27 april 2019.)

Eindbeoordeling materiaalrisico	Verhoogd materiaalrisico en/of verhoogde kans op vezelvrijgave
---------------------------------	--

Gebondenheid	Categorie 1: hechtgebonden in oorsprong
Asbestsoort (vezeltype)	Crocidoliet aanwezig
Asbestconcentratie	Laag (< 50%)
Afschermingsgraad van het gehele materiaal	Geheel of deels vrij aan de buitenlucht
Toestand van het materiaal	Matig beschadigd, matig verweerd

Beschrijving	Golfplaten
Omgeving	Buiten
Primaire drager	Schuin dak
Asbestmateriaal	Dak- en gevelbekleding - Golfplaat
Bindmiddel van asbestmateriaal	Cement
Gebondenheid op basis van bindmiddel	Hecht
Hoeveelheid (oppervlakte - aantal)	<ul style="list-style-type: none"><li>• 27,00 m<sup>2</sup> - 1 stuk</li></ul>
Totale oppervlakte	27,00 m <sup>2</sup>
Eenvoudig bereikbaar	Ja
Bevestigingswijze	<ul style="list-style-type: none"><li>• Onbekend</li></ul>
Identificatiemethode	Vaststelling met bewijsdocument, zonder monstername
Destructieve handeling voor identificatie	Nee
Opmerking	De vermelde oppervlaktes, diktes en volumes betreffen een beredeneerde schatting. Er worden geen rechten verleend aan deze oppervlaktes/diktes/volumes.

- Verwijder dit asbestmateriaal zo snel mogelijk. Volg de toestand goed op.

- Eenvoudige handelingen: mag via doe-het-zelf of door werknemer(s) met opleidingsattest eenvoudige handelingen  
Draag de nodige beschermingsmiddelen (mondmasker ffp3, handschoenen, tyvec). Indien mogelijk de ondervloer afdekken, golfplaten voorzichtig verwijderen, extra fixeren, niet breken, niet gooien, onmiddellijk verpakken of voorzichtig in container met asbestbag plaatsen. Indien golfplaten in slechte staat zijn en er kans bestaat op breken: eenvoudige handeling opgeleid personeel, alle werknemer(s) moeten wel beschikken over een opleidingsattest eenvoudige handelingen 8u.

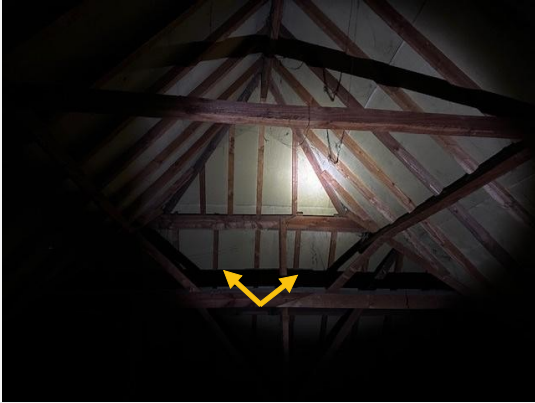
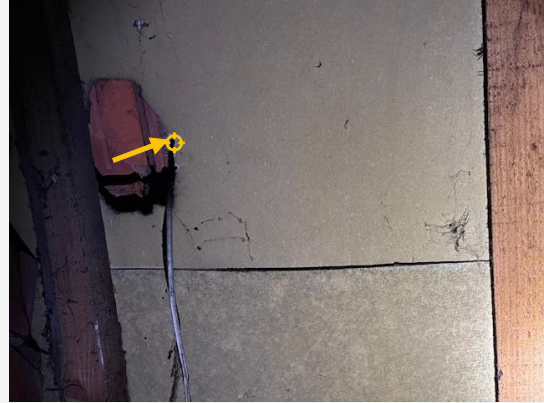
Het asbestmateriaal valt onder de mijlpaal van 2040.

Zorgvuldig beheren

Eindbeoordeling materiaalrisico	Zeer laag materiaalrisico en/of zeer lage kans op vezelvrijgave
---------------------------------	---

Gebondenheid	Categorie 1: hechtgebonden in oorsprong
Asbestsoort (vezeltype)	Alleen chrysotiel
Asbestconcentratie	Laag (< 50%)
Afschermingsgraad van het gehele materiaal	Geheel of deels vrij aan de buitenlucht
Toestand van het materiaal	Onbeschadigd, niet verweerd

#	Type	Referentie	Resultaat
3.1	Puntmonster	093/240/2024	Chrysotiel

Beschrijving	Menuiserite onderdak
Omgeving	Binnen
Primaire drager	Schuin dak
Asbestmateriaal	Plaat, paneel, tablet - Type Menuiserite
Bindmiddel van asbestmateriaal	Cement
Gebondenheid op basis van bindmiddel	Hecht
Hoeveelheid (oppervlakte - dikte - aantal)	<ul style="list-style-type: none"><li>• 188,00 m<sup>2</sup> - 0,50 cm - 1 stuk</li></ul>
Totaal volume	0,94 m <sup>3</sup>
Eenvoudig bereikbaar	Ja
Bevestigingswijze	<ul style="list-style-type: none"><li>• Onbekend</li></ul>
Identificatiemethode	Vaststelling met monstername
Destructieve handeling voor identificatie	Nee
Opmerking	De vermelde oppervlaktes, diktes en volumes betreffen een beredeneerde schatting. Er worden geen rechten verleend aan deze oppervlaktes/diktes/volumes.

- Zorg voor een veilig beheer. Vermijd het beschadigen van het asbestmateriaal. Controleer de toestand jaarlijks op wijzigingen.

- Eenvoudige handelingen: mag via doe-het-zelf of door werknemer(s) met opleidingsattest eenvoudige handelingen  
Opgeleid personeel (dakwerker met 8u basisopleiding asbest)

Indien de platen eenvoudig te verwijderen zijn zonder kans op breken, kan dit via doe-het-zelf of door werknemer(s) met opleidingsattest eenvoudige handelingen; dek de zoldervloer af met plasticfolie. Draag de nodige beschermingsmiddelen (mondmasker ffp3, handschoenen, tyvec ). Verwijder de dakpannen. Fixeer het plaatmateriaal , de asbesthoudende platen één voor één en verwijder in hun geheel. Niet gooien, niet breken. Reinig nadien de draagstructuur met vochtige doeken (+stofzuiger met absoluut filter, kan niet gehoord worden dus voor een particulier niet mogelijk .) Alle werknemer(s) moeten wel beschikken over een opleidingsattest eenvoudige handelingen 8u.

Een vastgesteld asbesthoudend onderdak mag niet definitief ingesloten worden, dit dient verplicht verwijderd te worden als het bij werken bereikbaar wordt. (vb bij vernieuwen van de dakbedekking onderdak mee verwijderen )

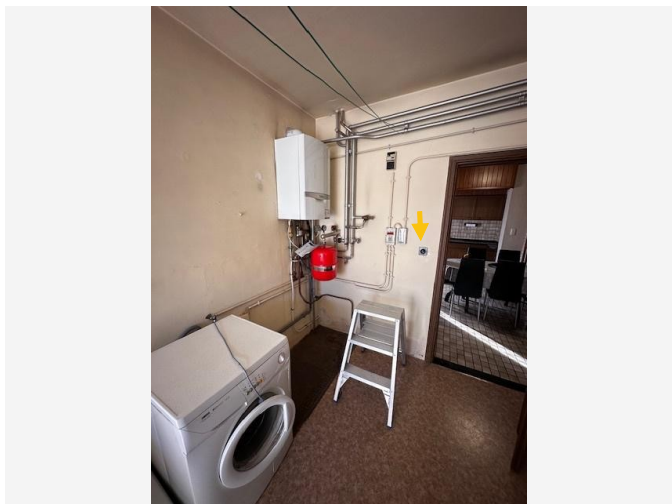
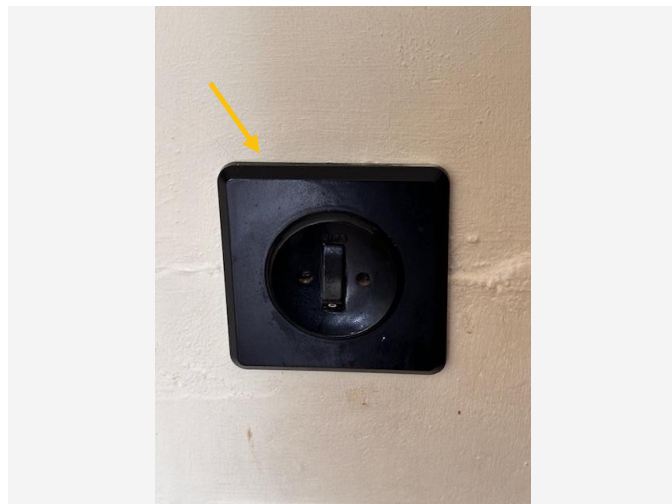
Het asbestmateriaal valt onder de mijlpaal van 2040.

Zorgvuldig beheren

Eindbeoordeling materiaalrisico	Laag materiaalrisico en/of verlaagde kans op vezelvrijgave
---------------------------------	--

Gebondenheid	Categorie 1: hechtgebonden in oorsprong
Asbestsoort (vezeltype)	Crocidoliet aanwezig
Asbestconcentratie	Laag (< 50%)
Afschermingsgraad van het gehele materiaal	Geheel of deels (ook) vrij aan de binnenlucht
Toestand van het materiaal	Onbeschadigd, niet verweerd

Beschrijving	Bakeliet
Omgeving	Binnen
Primaire drager	Communicatie en elektrische infrastructuur en uitrusting
Asbestmateriaal	Plaat, paneel, tablet - Type Bakeliet
Bindmiddel van asbestmateriaal	Kunststof of -hars
Gebondenheid op basis van bindmiddel	Hecht
Hoeveelheid (oppervlakte - dikte - aantal)	<ul style="list-style-type: none"><li>• 0,20 m<sup>2</sup> - 0,50 cm - 1 stuk</li></ul>
Totaal volume	0,001 m <sup>3</sup>
Eenvoudig bereikbaar	Ja
Bevestigingswijze	<ul style="list-style-type: none"><li>• Onbekend</li></ul>
Identificatiemethode	Vaststelling zonder monsternamen
Destructieve handeling voor identificatie	Nee
Opmerking	<p>Het is moeilijk te bepalen of de bakeliettoepassingen in de woning ook effectief asbesthoudend zijn (het kan ook gaan om de asbestvrije variant).</p> <p>-Er werd geen monster genomen o.w.v. beschadiging aan een elektrisch gerelateerde toepassing, extra controle bij verwijdering van het verdacht materiaal. Vermoedelijk zullen de toepassingen verwijderd worden bij aanpassing van het elektriciteitsnetwerk.</p>

- Zorg voor een veilig beheer. Vermijd het beschadigen van het asbestmateriaal. Controleer de toestand jaarlijks op wijzigingen.

- Eenvoudige handelingen: mag via doe-het-zelf of door werknemer(s) met opleidingsattest eenvoudige handelingen  
Schakelaars, stopcontacten en andere gelijkaardige toepassingen kunnen eenvoudig losgeschroefd worden: eenvoudige handelingen doe-het-zelf. Afgesloten of verzegelde kast: eenvoudige handelingen: opgeleid technisch personeel 8u basisopleiding asbest.

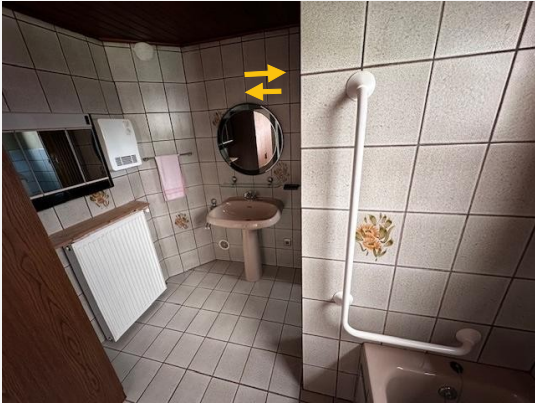
Vrije foto

In het inspectieprotocol is een monsternamen van tegellijm verplicht om dit te identificeren als niet-asbesthoudend. Er waren geen facturen ter beschikking die bevestigen dat de tegels na 2001 werden geplaatst. Er waren geen bestaande beschadigingen aan de wandtegels om de lijm voldoende te kunnen inspecteren. Om dit af te toetsen is het aangewezen om bij eventuele renovatiewerken aan de tegels verder onderzoek/staalname te laten uitvoeren ter controle.

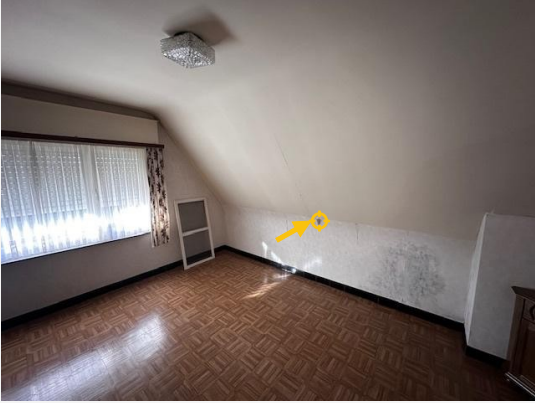
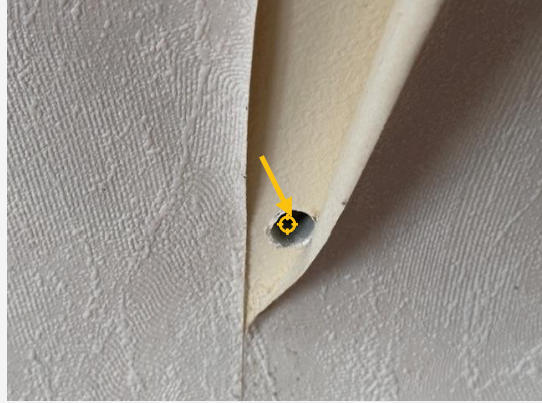
## Fiche 6: Pleister muur

Geen asbest

#	Type	Referentie	Resultaat
6.1	Mengmonster	093/238/2024	Geen asbest

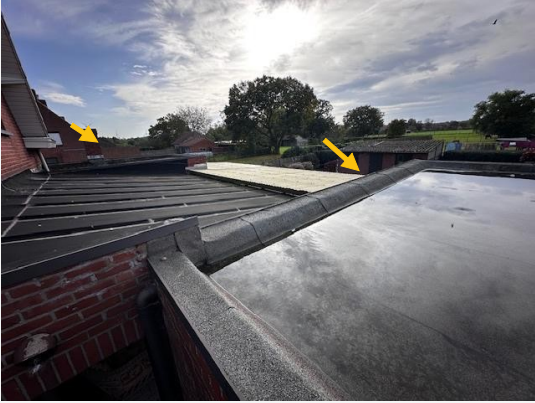
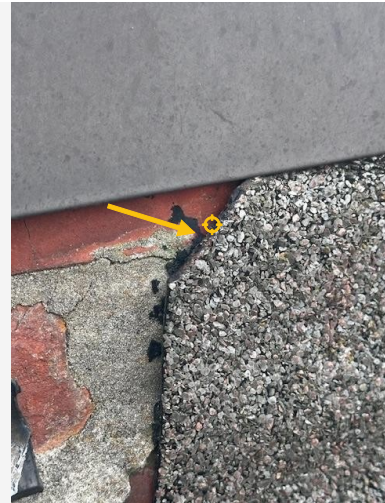
## Fiche 7: Roofingdak

Geen asbest

#	Type	Referentie	Resultaat
7.1	Puntmonster	093/242/2024	Geen asbest

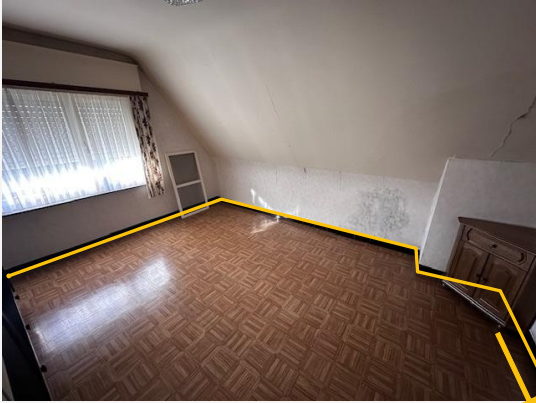
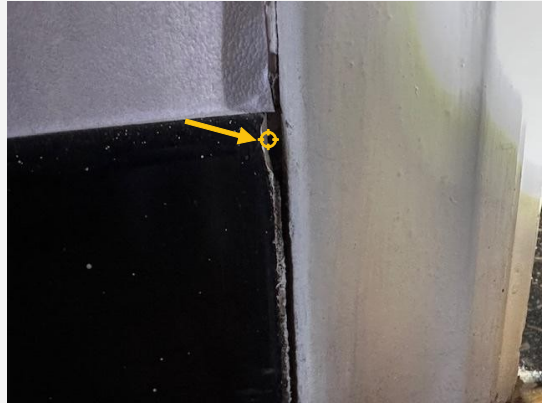
## Fiche 8: Plinten

Geen asbest

#	Type	Referentie	Resultaat
8.1	Puntmonster	093/241/2024	Geen asbest

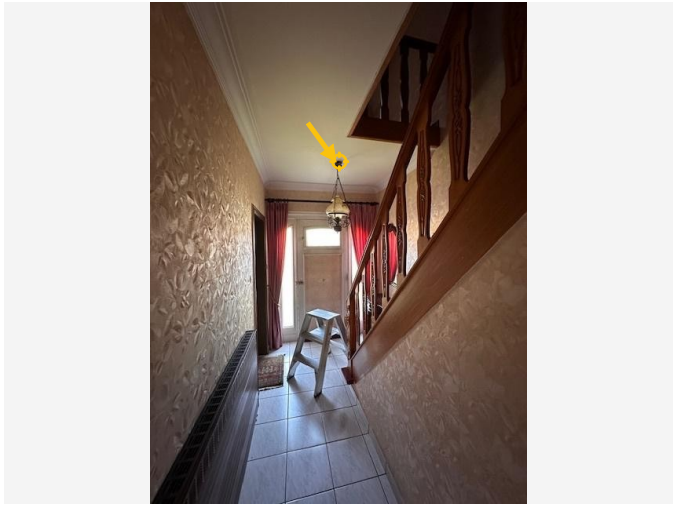
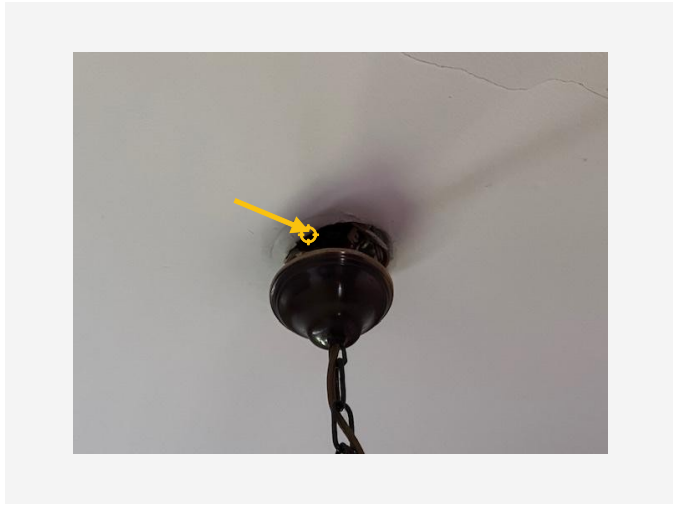
# Fiche 9: pleister plafond

Geen asbest

#	Type	Referentie	Resultaat
9.1	Mengmonster	093/239/2024	Geen asbest

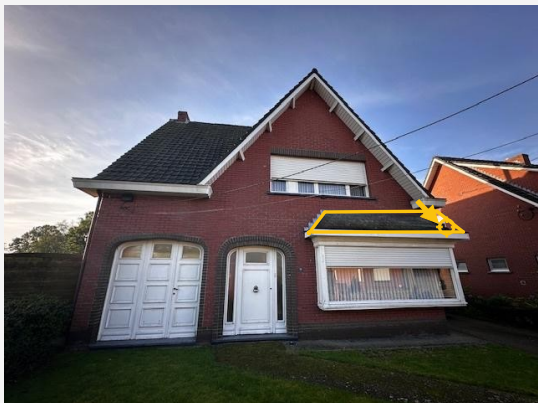
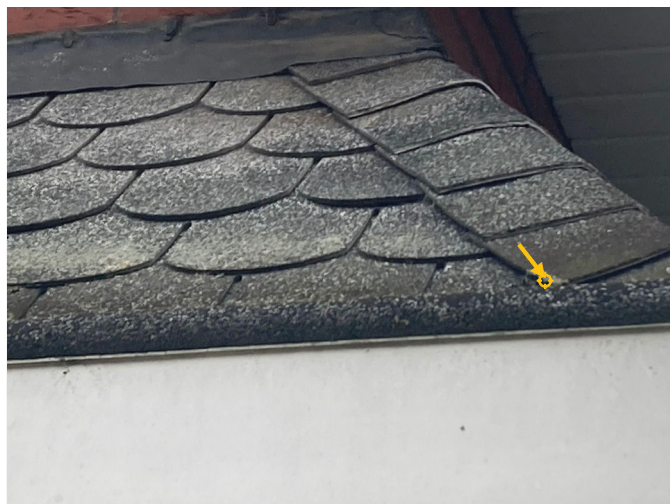
## Fiche 10: Roofing shingels

Geen asbest

#	Type	Referentie	Resultaat
10.1	Puntmonster	093/242/1/2024	Geen asbest
