Asbestinventarisatetest

Berkenlaan 4/VER1, 2940 Stabroek

Attestnummer : 20260420-000008.000

Asbestveilig (maar niet asbestvrij)

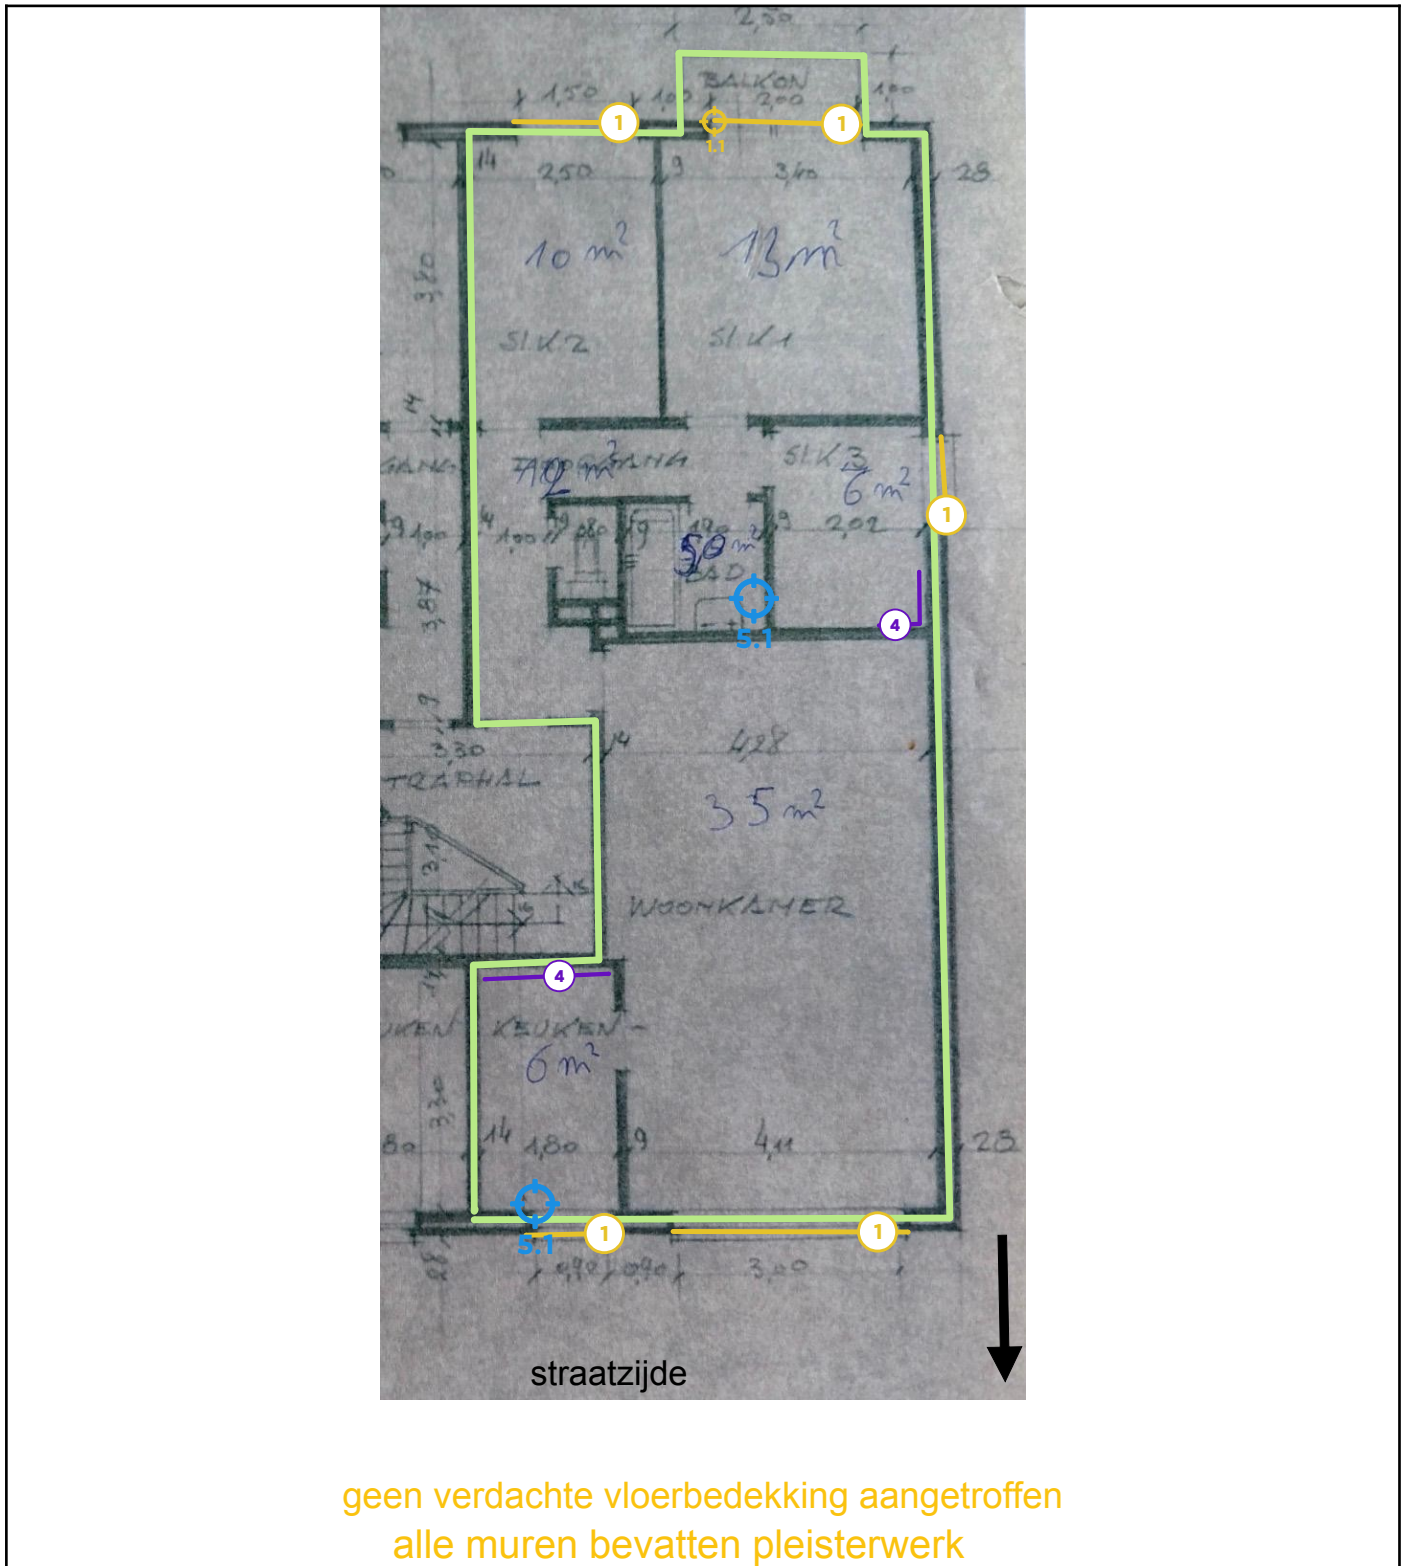
Plan 1.1: Verdieping +1

1. Mastiek/kit tussen muur en profiel buiten	Asbestmateriaal	Zorgvuldig beheren
1.1 Code: M03	Puntmonster	-
2. Vloerbedekking - Niet verdacht	Advies	-
4. Tegellijm achter wandtegels & plinten	Advies	-
5. Pleisterwerk wanden	Geen asbest	-
5.1 Code: M01	Mengmonster	-

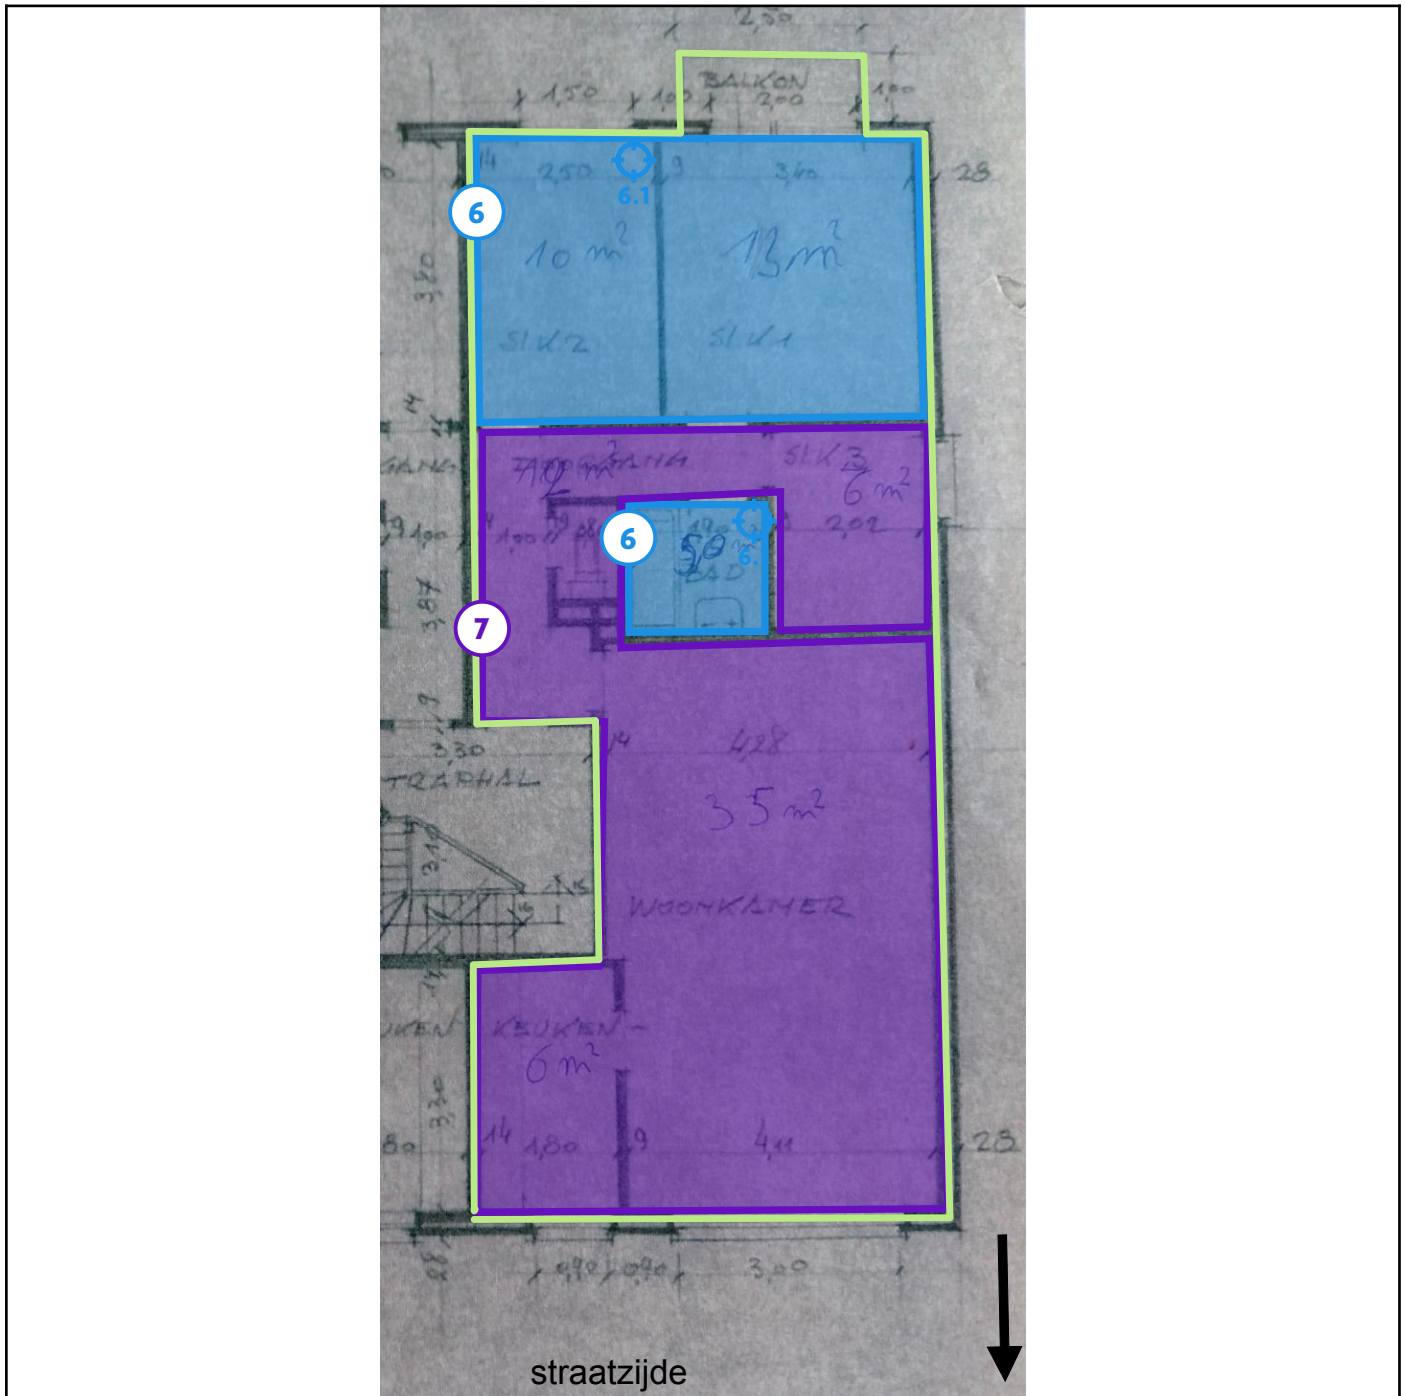
Plan 1.2: Verdieping +1

Beschrijving	Type	Actie
6. Pleisterwerk plafonds	Geen asbest	-
6.1 Code: M02	Mengmonster	-
7. Plafondafwerking in gipskarton/hout/pvc	Overige ruimte of materiaal	-

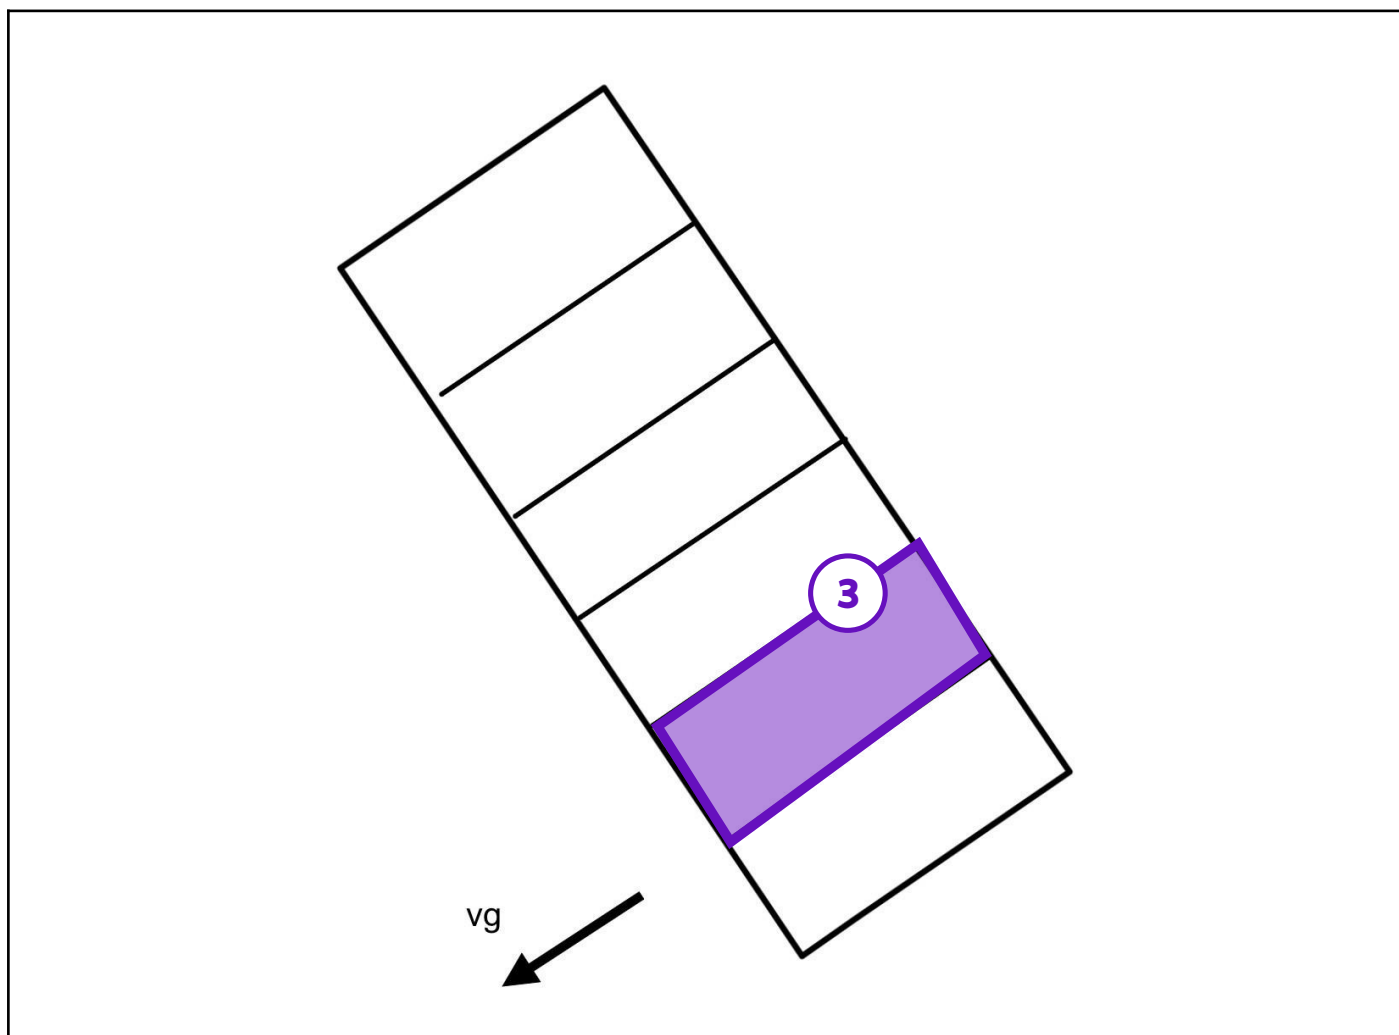
Plan 2.1: Garagebox

Beschrijving	Type	Actie
3. Berging/garage/kelder (bij appartementen)	Advies	-

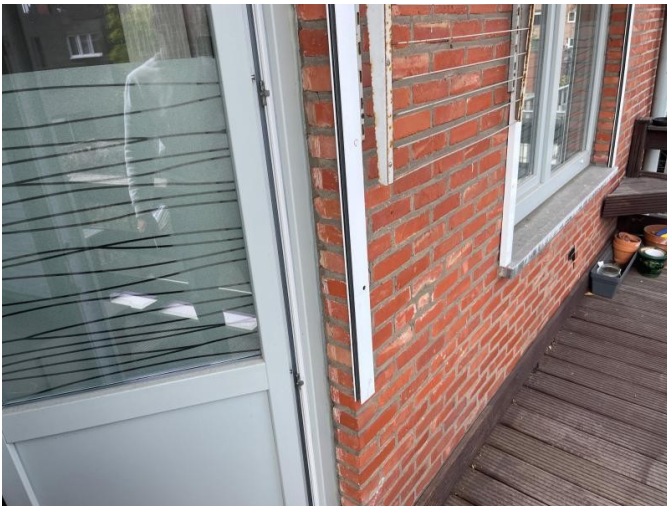
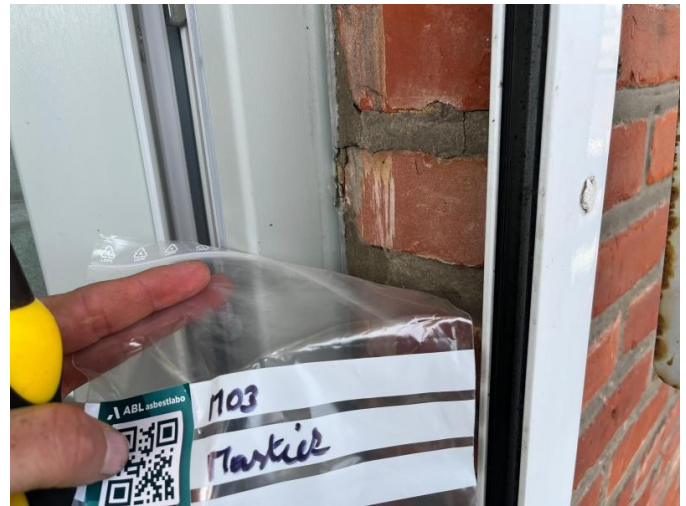
Het asbestmateriaal valt onder de mijlpaal van 2040.

Eindbeoordeling materiaalrisico	Laag materiaalrisico en/of verlaagde kans op vezelvrijgave
---------------------------------	--

Gebondenheid	Categorie 1: hechtgebonden in oorsprong
Asbestsoort (vezeltype)	Alleen chrysotiel aanwezig
Asbestconcentratie	Laag (< 50%)
Afschermingsgraad van het gehele materiaal	Geheel of deels vrij aan de buitenlucht, maar geen contact met binnenlucht
Toestand van het materiaal	Licht beschadigd, licht verweerd. Intacte calciumsilicaatplaat of materiaal met categorie 3-gebondenheid

#	Type	Referentie	Resultaat
1.1	Puntmonster	M03	Chrysotiel

Beschrijving	Mastiek/kit tussen muur en profiel buiten
Omgeving	Buiten
Primaire drager	Wandopening verticaal (raam, deur, ...)
Asbestmateriaal	In-situ afwerkingslagen - Pasta, stopverf, voegsel, stopsel, vulsel, mastiek, kitten, ...
Bindmiddel van asbestmateriaal	Kitten, mastiek, pasta
Gebondenheid op basis van bindmiddel	Hecht
Hoeveelheid (gewicht - aantal)	<ul style="list-style-type: none">• 2,00 kg - 1 stuk
Totaal gewicht	2,00 kg
Eenvoudig bereikbaar	Ja
Bevestigingswijze	<ul style="list-style-type: none">• Verlijmd, ingegoten, versmeerd
Identificatiemethode	Een monstername door de asbestdeskundige met laboanalyse door een asbestlabo.
Destructieve handeling voor identificatie	Nee
Opmerking	<p>De ramen zijn afgekit met nieuwe silicone, deze is geplaatst over de oude mastiek. Op diverse plaatsen is de oude mastiek nog zichtbaar en niet bedekt.</p> <p>De hoeveelheid is een schatting.</p>

- Zorg voor een veilig beheer. Vermijd het beschadigen van het asbestmateriaal. Controleer de toestand jaarlijks op wijzigingen.

- Eenvoudige handelingen: mag via doe-het-zelf of door werknemer(s) met opleidingsattest eenvoudige handelingen
Bij het uitvoeren van eenvoudige handelingen, zoals toegestaan via doe-het-zelfmethoden of door werknemers met een opleidingsattest, is het gebruik van de juiste persoonlijke beschermingsmiddelen (PBM's) verplicht om blootstelling aan asbestvezels te voorkomen. Wij adviseren echter om asbest te laten verwijderen door een werknemer met opleidingscertificaat. Maar het is ook toegestaan via de doe-het-zelfmethode, mits de juiste voorzorgsmaatregelen en PBM's in acht worden genomen. De te gebruiken PBM's zijn:
 - FFP3-mondmasker of halfgelaatsmasker met P3 filter
 - wegwercoverall (Tyvek CATIII, type 5en 6)
 - afwasbaar schoeisel

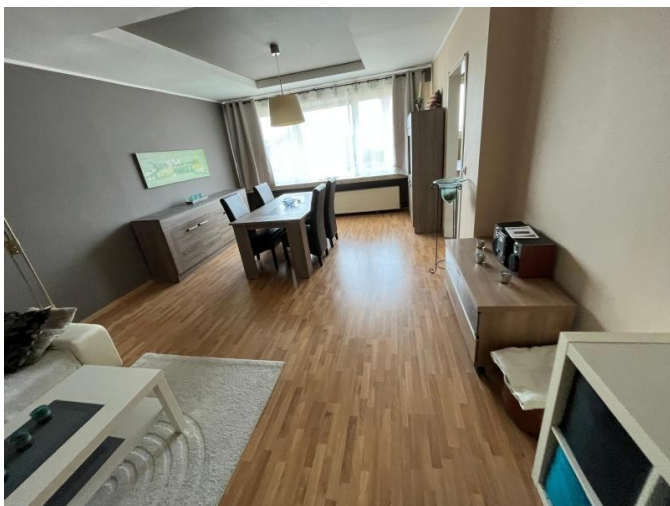
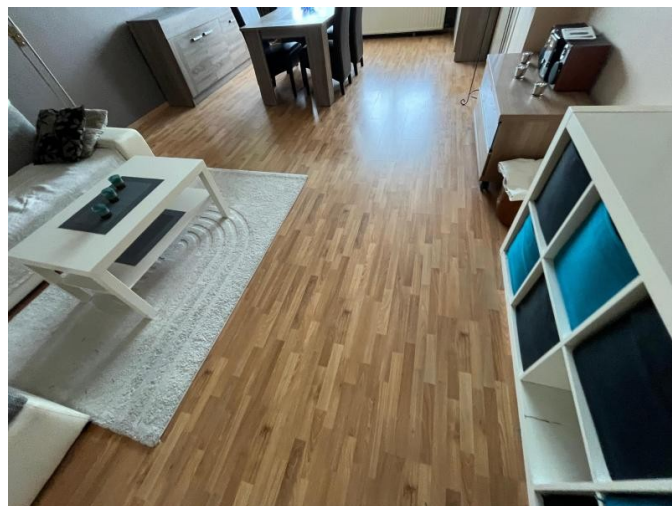
De aanwezige vloerbedekking is niet asbestverdacht. De onderliggende laag was echter niet inspecteerbaar zonder destructie tijdens de inspectie. Mogelijk is de onderliggende laag asbestverdacht.

Basis voor advies	De asbestdeskundige beoordeelt het materiaal als niet-asbestverdacht.
Primaire drager	Vloer

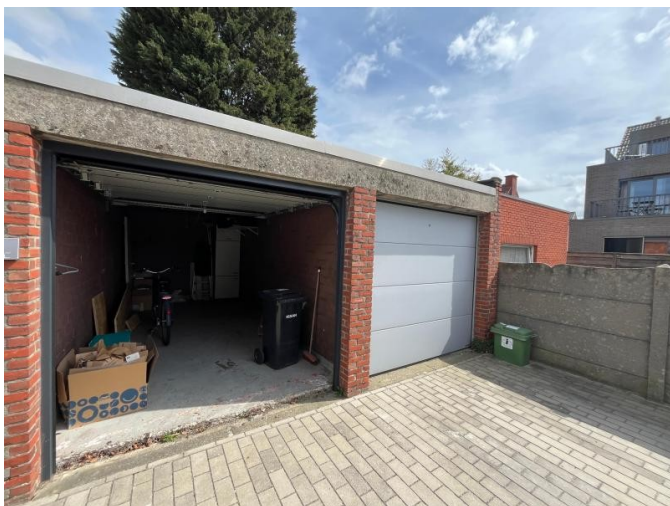
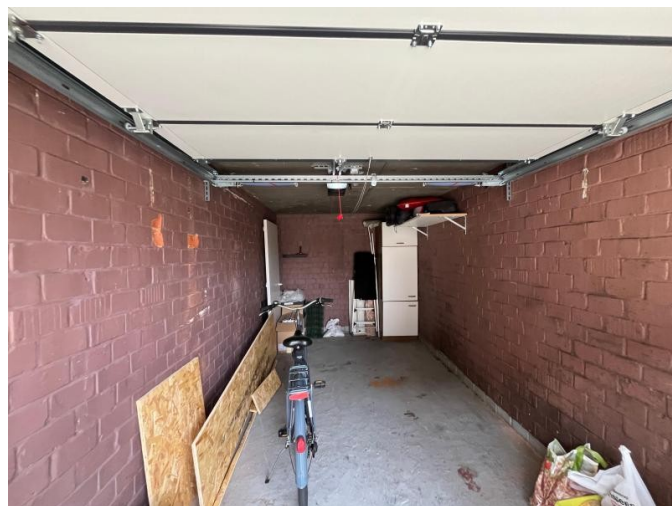
Geen verdachte materialen aangetroffen in de garagebox

Basis voor advies	De asbestdeskundige beoordeelt het materiaal als niet-asbestverdacht.
-------------------	---

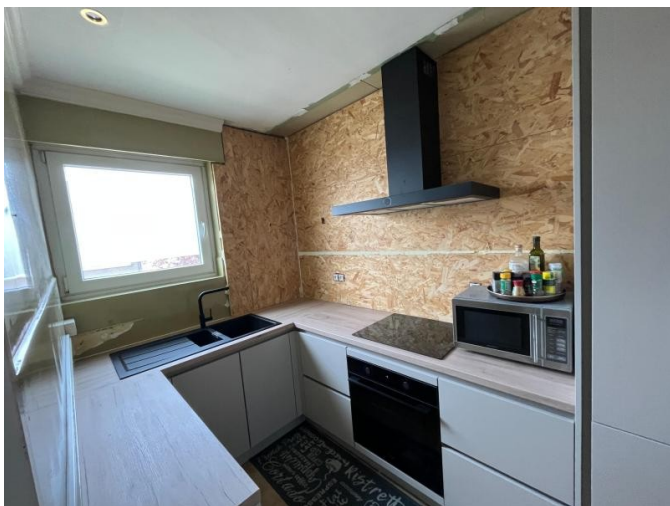
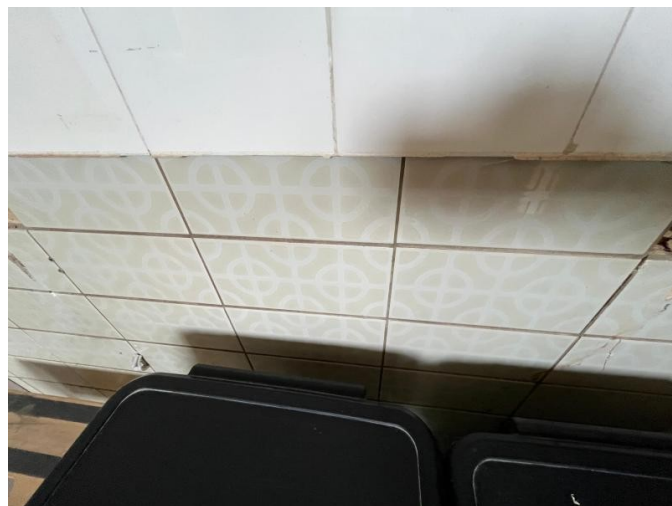
Op moment van de inspectie kon niet worden nagegaan of de tegellijm achter de muurtegels/plinten asbestverdacht is. Bij renovatie of verwijdering van de tegels dient het materiaal te worden geanalyseerd voor de werken van start gaan.

Basis voor advies	Beoordeling op basis van expertise, zonder een vaststelling door de asbestdeskundige.
Primaire drager	Binnenwand
(Asbest)materiaal	In-situ afwerkingslagen - Lijm laag

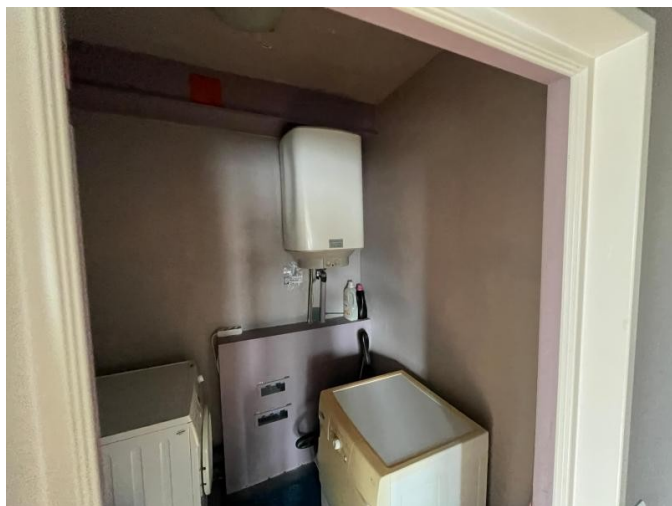
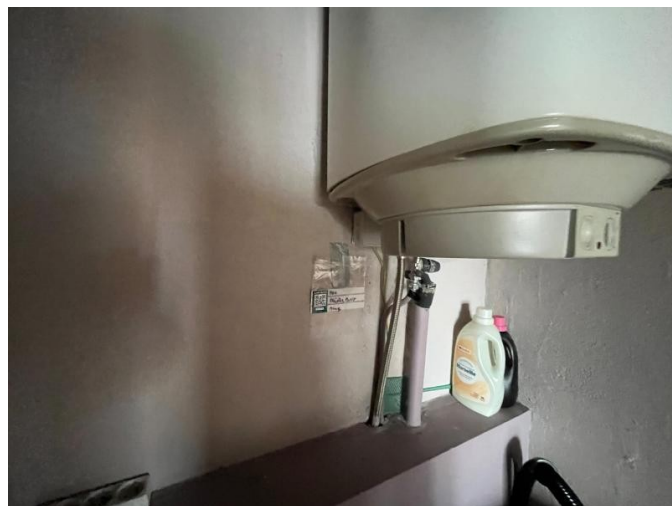
Fiche 5: Pleisterwerk wanden

Geen asbest

#	Type	Referentie	Resultaat
5.1	Mengmonster	M01	Geen asbest

Beschrijving	Pleisterwerk wanden
Omgeving	Binnen
Primaire drager	Binnenwand
Bindmiddel van materiaal	Gips - kalk
Gebondenheid op basis van bindmiddel	Niet-hechtgebonden
Hoeveelheid (oppervlakte - dikte - aantal)	• 250,00 m ² - 1,00 cm - 1 stuk
Totaal volume	2,50 m ³
Identificatiemethode	Een monstername door de asbestdeskundige met laboanalyse door een asbestlabo.
Destructieve handeling voor identificatie	Nee
Opmerking	De hoeveelheid betreft een schatting. Het materiaal werd bemonsterd op de volgende locaties: keuken, berging Het materiaal op volgende verplichte locatie werd niet bemonsterd wegens: geen stooklokaal, geen traphal

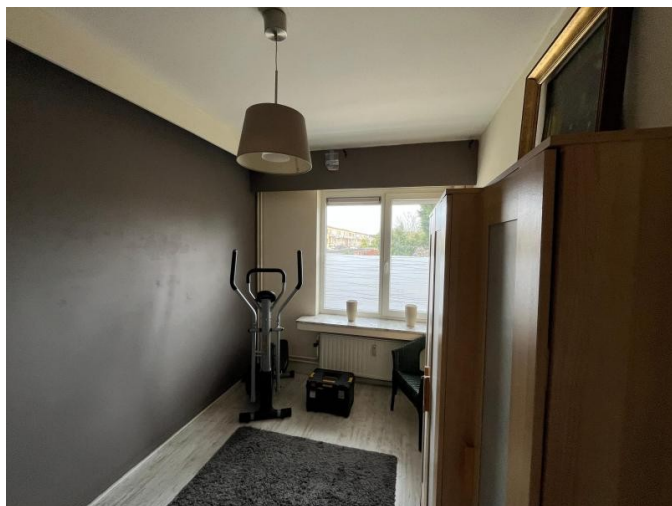
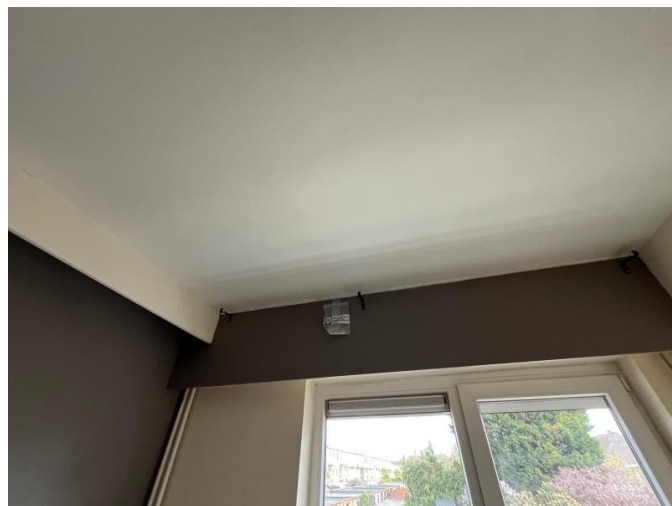
Fiche 6: Pleisterwerk plafonds

Geen asbest

#	Type	Referentie	Resultaat
6.1	Mengmonster	M02	Geen asbest

Beschrijving	Pleisterwerk plafonds
Omgeving	Binnen
Primaire drager	Plafond
Bindmiddel van materiaal	Gips - kalk
Gebondenheid op basis van bindmiddel	Niet-hechtgebonden
Hoeveelheid (oppervlakte - dikte - aantal)	• 30,00 m ² - 1,00 cm - 1 stuk
Totaal volume	0,30 m ³
Identificatiemethode	Een monstername door de asbestdeskundige met laboanalyse door een asbestlabo.
Destructieve handeling voor identificatie	Nee
Opmerking	<p>De hoeveelheid betreft een schatting</p> <p>Het materiaal werd bemonsterd op de volgende locaties: berging, slaapkamer</p> <p>Het materiaal op volgende verplichte locatie werd niet bemonsterd</p> <p>wegens: natte ruimtes bevatten verlaagd plafond, geen Traphal, geen stooklokaal</p>

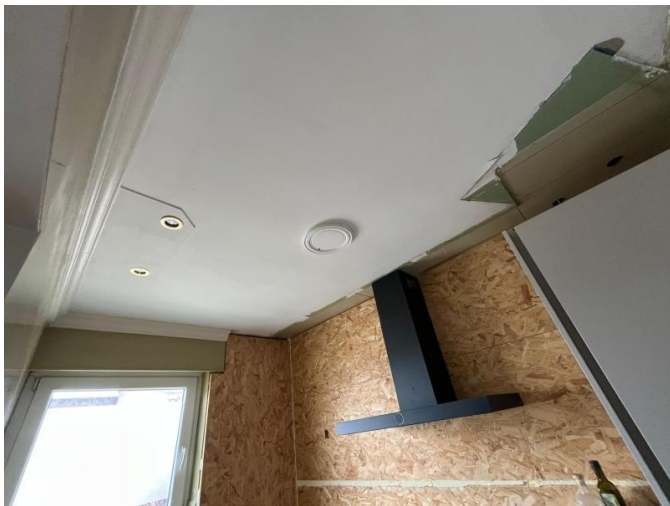
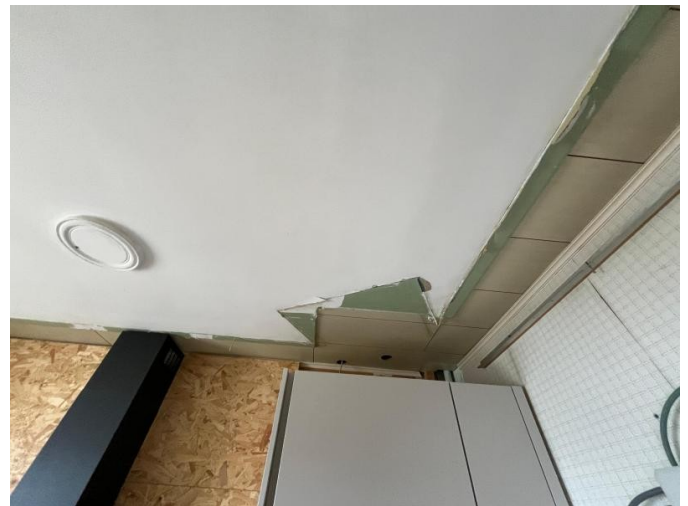
Beschrijving	Notitie	Terug te vinden op plannen
Fiche 7: Plafondafwerking in gipskarton/hout/pvc	Het plafond bestaat uit niet-asbestverdachte gipskartonplaten/hout-/pvc platen . Zonder destructie is het niet mogelijk om na te gaan of er asbestverdachte materialen aanwezig zijn achter de gipskartonplaten/hout-/pvc platen.	Plan 1.2: Verdieping +1
