# Asbestinventarisatetest

Kromvendreef 20, 2900 Schoten

Attestnummer : 20260420-000055.000

Uitgegeven op : 20.04.2026

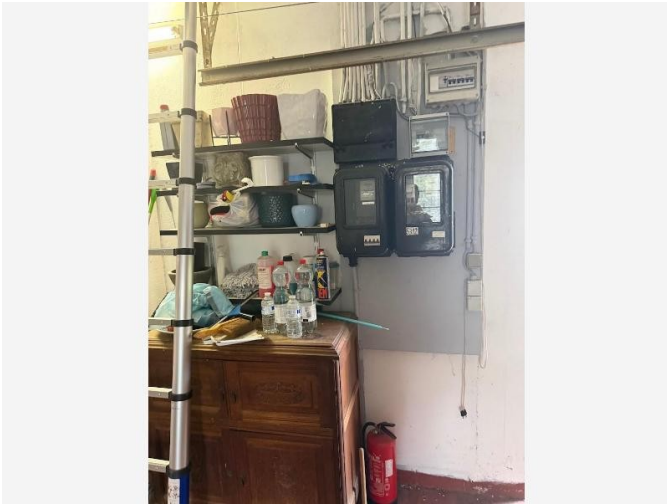
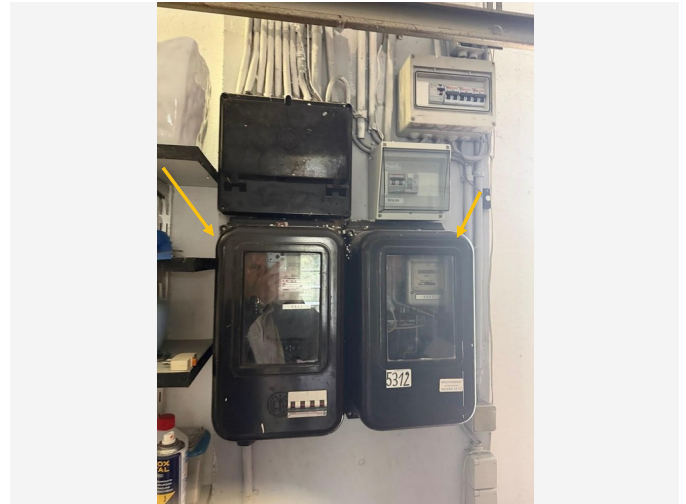
## Conclusie

Het asbestmateriaal valt onder de mijlpaal van 2040.

Eindbeoordeling materiaalrisico	Laag materiaalrisico en/of verlaagde kans op vezelvrijgave
---------------------------------	--

Gebondenheid	Categorie 1: hechtgebonden in oorsprong
Asbestsoort (vezeltype)	Crocidoliet aanwezig
Asbestconcentratie	Laag (< 50%)
Afschermingsgraad van het gehele materiaal	Geheel of deels vrij aan de buitenlucht, maar geen contact met binnenlucht
Toestand van het materiaal	Onbeschadigd, niet verweerd

Beschrijving	Zekeringkasten
Omgeving	Binnen
Primaire drager	Communicatie en elektrische infrastructuur en uitrusting
Asbestmateriaal	Plaat, paneel, tablet - Type Bakeliet
Bindmiddel van asbestmateriaal	Kunststof of -hars
Gebondenheid op basis van bindmiddel	Hecht
Hoeveelheid (oppervlakte - dikte - aantal)	<ul style="list-style-type: none"> <li>• 0,20 m<sup>2</sup> - 0,50 cm - 1 stuk</li> </ul>
Totaal volume	0,001 m <sup>3</sup>
Eenvoudig bereikbaar	Ja
Bevestigingswijze	<ul style="list-style-type: none"> <li>• Geschroefd</li> </ul>
Identificatiemethode	<p>De asbestdeskundige beoordeelt het materiaal als asbestverdacht en dus asbesthoudend, en dit zonder monstername.</p> <p>Motivatie: De monstername brengt andere schade aan dan schade die inherent is aan de monstername.</p>
Destructieve handeling voor identificatie	Nee

- Zorg voor een veilig beheer. Vermijd het beschadigen van het asbestmateriaal. Controleer de toestand jaarlijks op wijzigingen.

- Eenvoudige handelingen: mag via doe-het-zelf of door werknemer(s) met opleidingsattest eenvoudige handelingen  
Er kan gevraagd worden aan de netbeheerder de meter te vervangen. Het betreft hier een teller eigendom van de nutsmaatschappij. De toepassing mag enkel en alleen door de nutsmaatschappij vervangen worden wegens eigendomrecht. De toepassing staat constant onder stroom.  
De zekeringkast kan u zelf verwijderen. Draag steeds de nodige en geschikte persoonlijke beschermingsmiddelen (FFP3 masker, handschoenen, wegwerpoverall,...) bij het verwijderen van asbesttoepassingen.  
U kan de asbesthoudende componenten ingewikkeld in plastic deponeren op het containerpark of laten ophalen door een dienst van uw gemeente. Informeer steeds naar de geldende regels voor asbestinzameling en bekijk hiervoor eventueel de huidige regelgeving i.v.m. asbestverwijderingsmethodes. Zie ook <https://ovam.vlaanderen.be/voorzorgsmaatregelen-bij-asbestverwijdering>. U vindt ook betreffende informatie in de "Toelichting" achteraan beschreven in het asbestattest, waar de methodieken

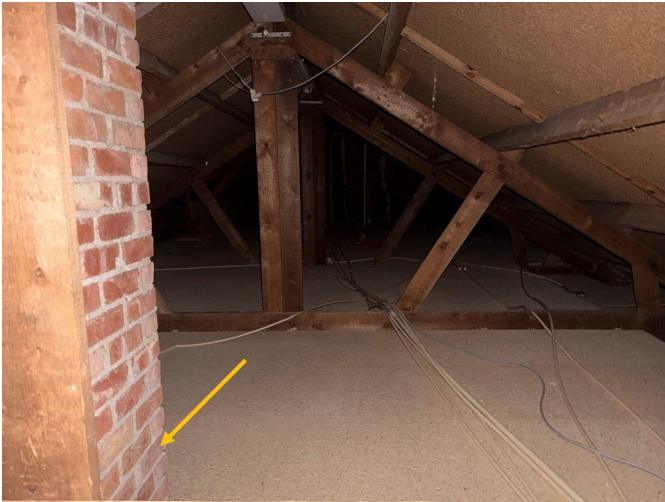
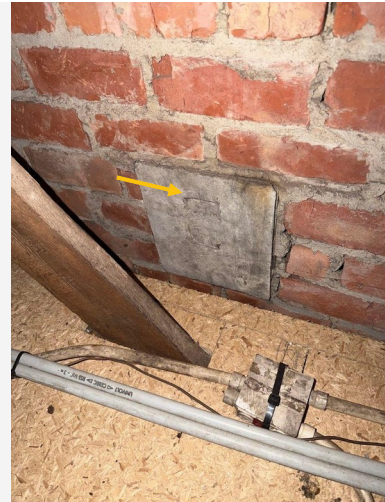
Het asbestmateriaal valt onder de mijlpaal van 2040.

Eindbeoordeling materiaalrisico	Laag materiaalrisico en/of verlaagde kans op vezelvrijgave
---------------------------------	--

Gebondenheid	Categorie 1: hechtgebonden in oorsprong
Asbestsoort (vezeltype)	Crocidoliet aanwezig
Asbestconcentratie	Laag (< 50%)
Afschermingsgraad van het gehele materiaal	Geheel of deels vrij aan de binnenlucht, maar geen contact met binnenluchtstromen
Toestand van het materiaal	Onbeschadigd, niet verweerd

Beschrijving	Roetluik
Omgeving	Binnen
Primaire drager	HVAC infrastructuur en uitrusting
Asbestmateriaal	Plaat, paneel, tablet - Generiek
Bindmiddel van asbestmateriaal	Cement
Gebondenheid op basis van bindmiddel	Hecht
Hoeveelheid (oppervlakte - dikte - aantal)	<ul style="list-style-type: none"><li>• 0,10 m<sup>2</sup> - 1,00 cm - 1 stuk</li></ul>
Totaal volume	0,001 m <sup>3</sup>
Eenvoudig bereikbaar	Ja
Bevestigingswijze	<ul style="list-style-type: none"><li>• Los (al dan niet bedekt)</li><li>• Verlijmd, ingegoten, versmeerd</li></ul>
Identificatiemethode	<p>De asbestdeskundige beoordeelt het materiaal als asbestverdacht en dus asbesthoudend, en dit zonder monstername.</p> <p>Motivatie: De monstername brengt andere schade aan dan schade die inherent is aan de monstername.</p>
Destructieve handeling voor identificatie	Nee

- Zorg voor een veilig beheer. Vermijd het beschadigen van het asbestmateriaal. Controleer de toestand jaarlijks op wijzigingen.

- Eenvoudige handelingen: mag via doe-het-zelf of door werknemer(s) met opleidingsattest eenvoudige handelingen  
Draag steeds de nodige en geschikte persoonlijke beschermingsmiddelen (FFP3 masker, handschoenen, wegwerpoveral...) bij het verwijderen van asbestcementoepassingen. Besprenkel of vernevel de toepassing om vezelvrijgave in de lucht te voorkomen.

U kan de asbesthoudende componenten ingewikkeld in plastic deponeren op het containerpark of laten ophalen door een dienst van uw gemeente. Informeer steeds naar de geldende regels voor asbestinzameling en bekijk hiervoor eventueel de huidige regelgeving i.v.m. asbestverwijderingsmethodes. Zie ook <https://ovam.vlaanderen.be/voorzorgsmaatregelen-bij-asbestverwijdering>. U vindt ook betreffende informatie in de "Toelichting" achteraan beschreven in het asbestattest, waar de methodieken asbestverwijdering worden beschreven.

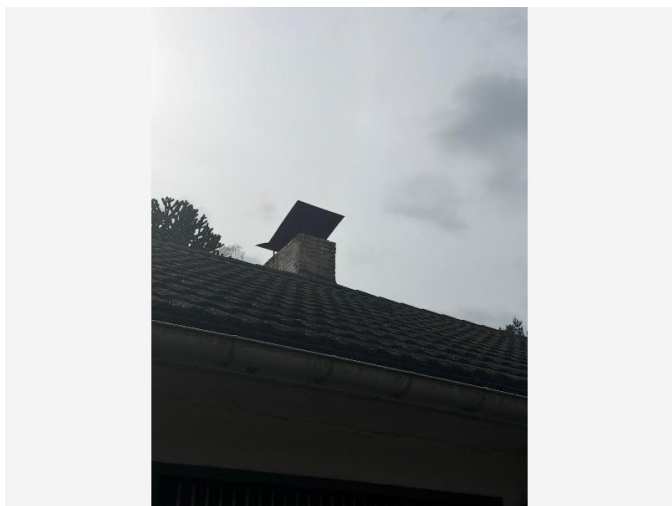
**Reden:** Het te onderzoeken materiaal situeert zich hoger dan 3,50 m te rekenen vanaf een veilige ondergrond

**Uitleg van de asbestdeskundige:** De schouw(en) kunnen mogelijks asbesthoudende componenten bevatten.

(Asbest)materiaal	onbekend
Karakterisatie	Asbest (verdacht)
Primaire drager	Schuin dak

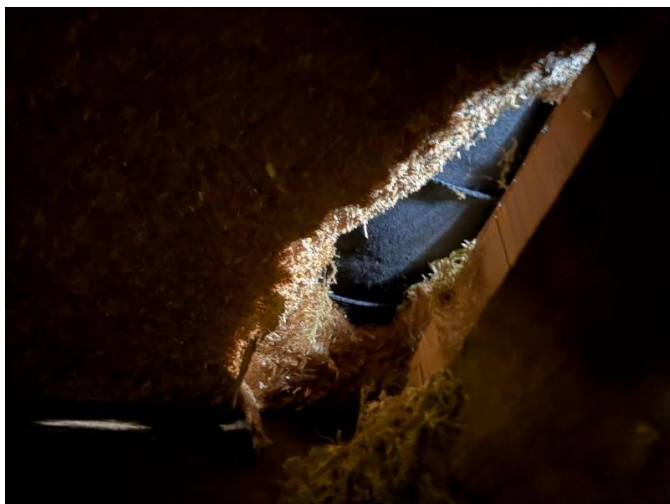
**Reden:** Er is geen volledige risicobeoordeling mogelijk

**Uitleg van de asbestdeskundige:** Er kan geen duidelijke inspectie uitgevoerd worden van een (eventueel aanwezig onderdak). Langs binnenuit zijn de schuine daken afgewerkt met houten panelen, langs buitenuit is een overzetdak over de oude shingles geplaatst.

Via een opening in de houten panelen op zolder zijn de oude shingles te zien. Lokaal is hier geen onderdak aanwezig, toch kan er niet met 100% zekerheid gesteld worden dat er nergens een onderdak is gebruikt.

(Asbest)materiaal	Plaat, paneel, tablet - Type Menuiserie
Karakterisatie	Asbest (verdacht)
Primaire drager	Schuin dak

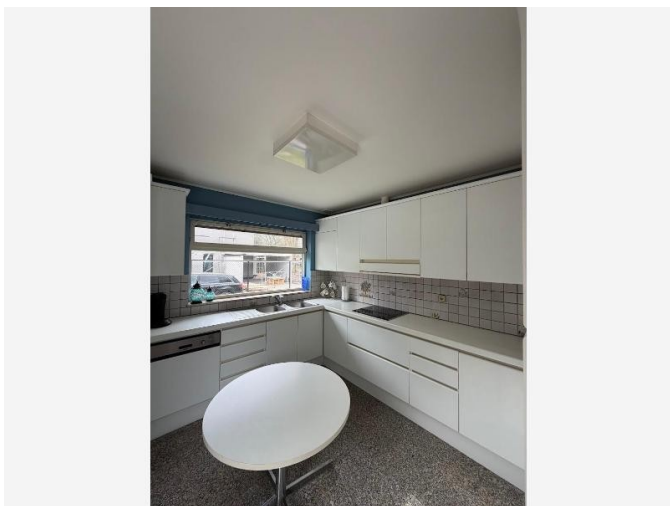
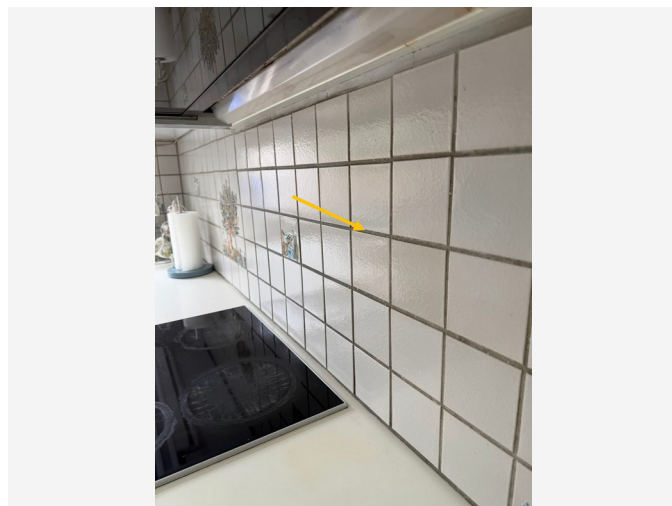
De tegellijm gebruikt voor badkamer en keuken kan mogelijks asbesthoudend zijn.

<b>Basis voor advies</b>	De asbestdeskundige beoordeelt het materiaal als asbesthoudend op basis van een beoordeling met het blote oog.
<b>Primaire drager</b>	Binnenwand
<b>(Asbest)materiaal</b>	In-situ afwerkingslagen - Lijm laag
<b>Bindmiddel</b>	Cement
<b>Gebondenheid bindmiddel</b>	Hecht

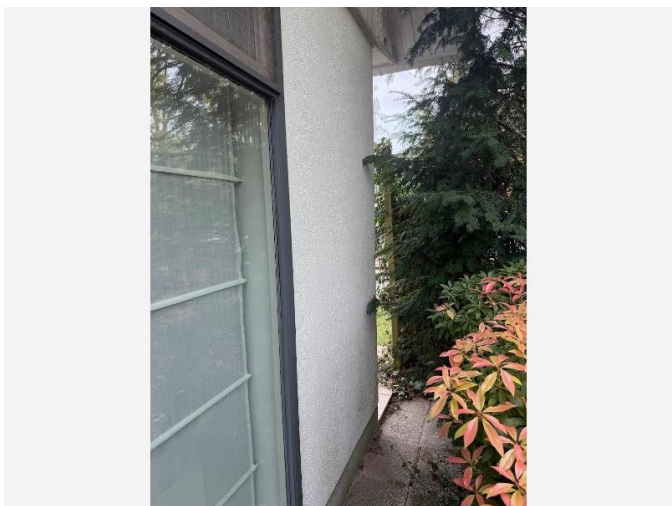
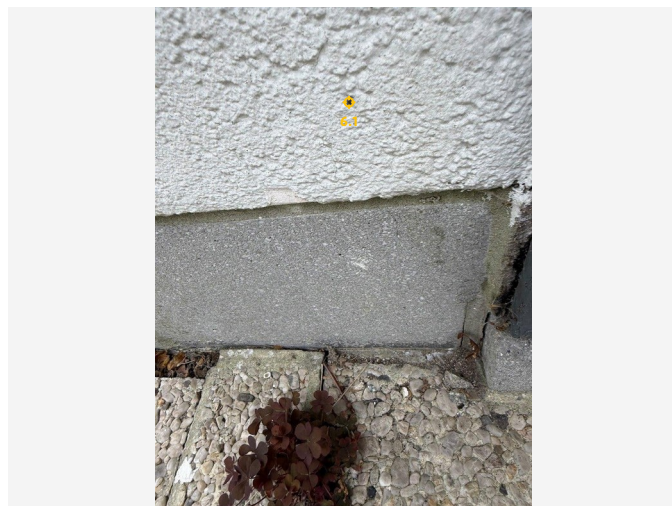
## Fiche 6: Cementering gevel

Geen asbest

#	Type	Referentie	Resultaat
6.1	Mengmonster	12579	Geen asbest

<b>Beschrijving</b>	Cementering gevel
<b>Omgeving</b>	Buiten
<b>Primaire drager</b>	Wand buitenschil
<b>Bindmiddel van materiaal</b>	Cement
<b>Gebondenheid op basis van bindmiddel</b>	Hecht
<b>Hoeveelheid (gewicht - aantal)</b>	<ul style="list-style-type: none"><li>• 250,00 kg - 1 stuk</li></ul>
<b>Totaal gewicht</b>	250,00 kg
<b>Identificatiemethode</b>	Een monstername door de asbestdeskundige met laboanalyse door een asbestlabo.
<b>Destructieve handeling voor identificatie</b>	Nee

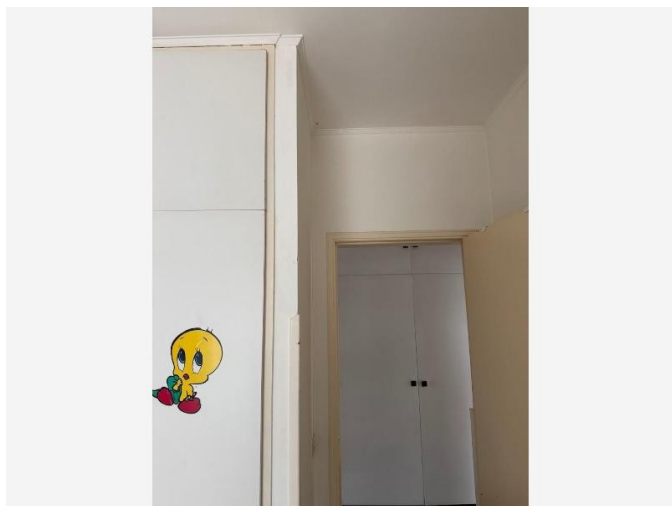
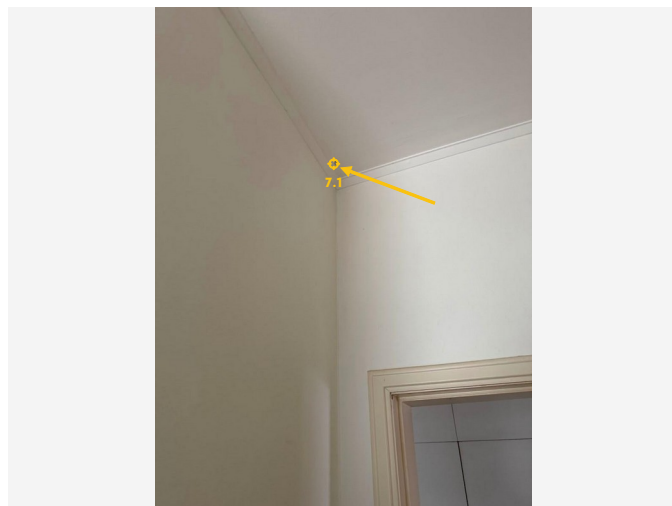
## Fiche 7: Pleisterwerk plafond

Geen asbest

#	Type	Referentie	Resultaat
7.1	Mengmonster	12578	Geen asbest

<b>Beschrijving</b>	Pleisterwerk plafond
<b>Omgeving</b>	Binnen
<b>Primaire drager</b>	Plafond
<b>Bindmiddel van materiaal</b>	Gips - kalk
<b>Gebondenheid op basis van bindmiddel</b>	Niet-hechtgebonden
<b>Hoeveelheid (oppervlakte - dikte - aantal)</b>	• 60,00 m <sup>2</sup> - 1,00 cm - 1 stuk
<b>Totaal volume</b>	0,60 m <sup>3</sup>
<b>Identificatiemethode</b>	Een monstername door de asbestdeskundige met laboanalyse door een asbestlabo.
<b>Destructieve handeling voor identificatie</b>	Nee
<b>Opmerking</b>	plafonds in woonkamer en badkamer werden afgewerkt met hout

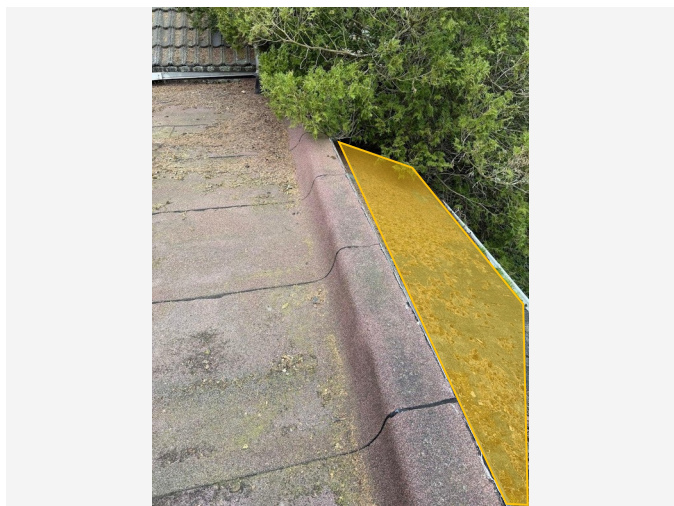
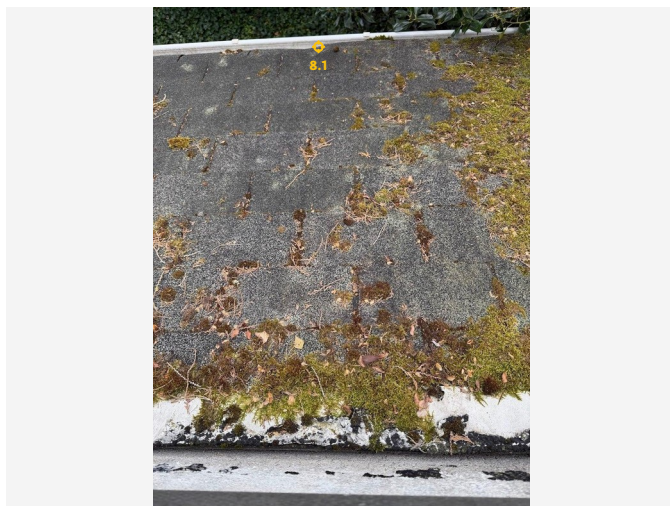
## Fiche 8: Shingles

Geen asbest

#	Type	Referentie	Resultaat
8.1	Mengmonster	12581	Geen asbest

Beschrijving	Shingles
Omgeving	Buiten
Primaire drager	Schuin dak
Bindmiddel van materiaal	Bitumen (roofing, teer, asfalt)
Gebondenheid op basis van bindmiddel	Hecht
Hoeveelheid (oppervlakte - aantal)	<ul style="list-style-type: none"><li>• 180,00 m<sup>2</sup> - 1 stuk</li></ul>
Totale oppervlakte	180,00 m <sup>2</sup>
Identificatiemethode	Een monstername door de asbestdeskundige met laboanalyse door een asbestlabo.
Destructieve handeling voor identificatie	Nee
Opmerking	Er werd een mengstaal genomen van:  - een klein deel schuin dak, links achter aan de woning (restatnt origineel dak?)  - een shingle van het hoofddak, genomen via een kleine opening in de zolderruimte

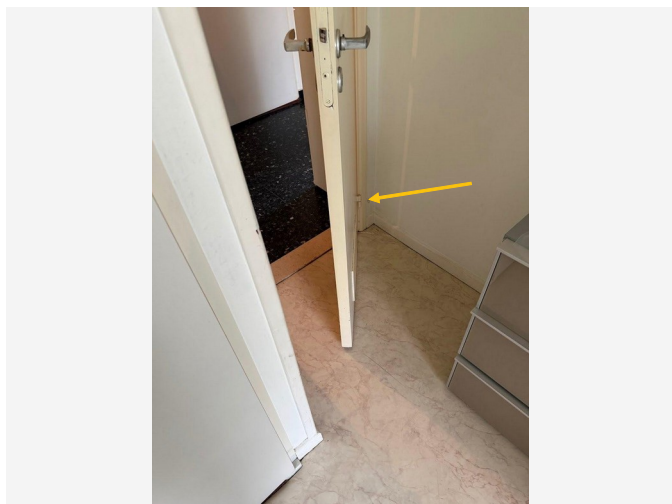
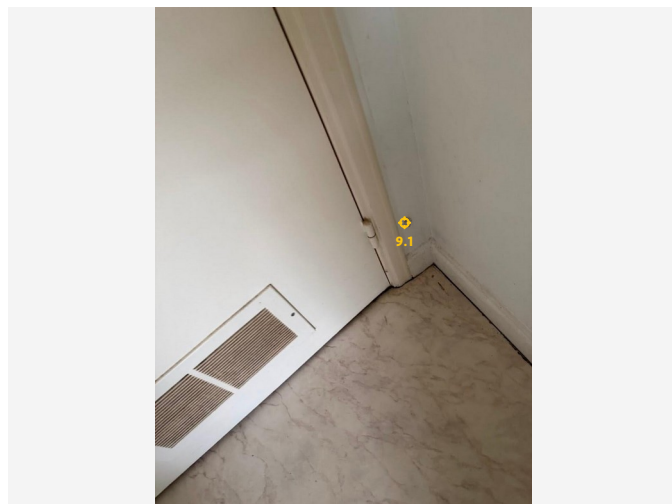
Geen asbest

#	Type	Referentie	Resultaat
9.1	Mengmonster	12577	Geen asbest

<b>Beschrijving</b>	Pleisterwerk muren
<b>Omgeving</b>	Binnen
<b>Primaire drager</b>	Binnenwand
<b>Bindmiddel van materiaal</b>	Gips - kalk
<b>Gebondenheid op basis van bindmiddel</b>	Niet-hechtgebonden
<b>Hoeveelheid (oppervlakte - dikte - aantal)</b>	• 280,00 m <sup>2</sup> - 1,00 cm - 1 stuk
<b>Totaal volume</b>	2,80 m <sup>3</sup>
<b>Identificatiemethode</b>	Een monstername door de asbestdeskundige met laboanalyse door een asbestlabo.
<b>Destructieve handeling voor identificatie</b>	Nee

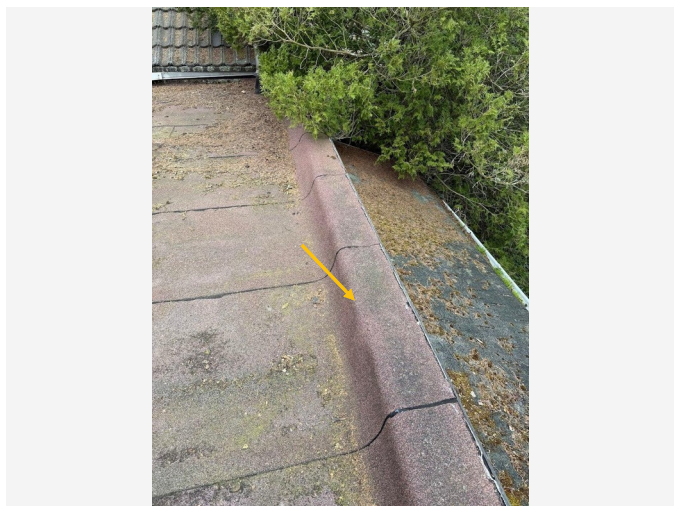
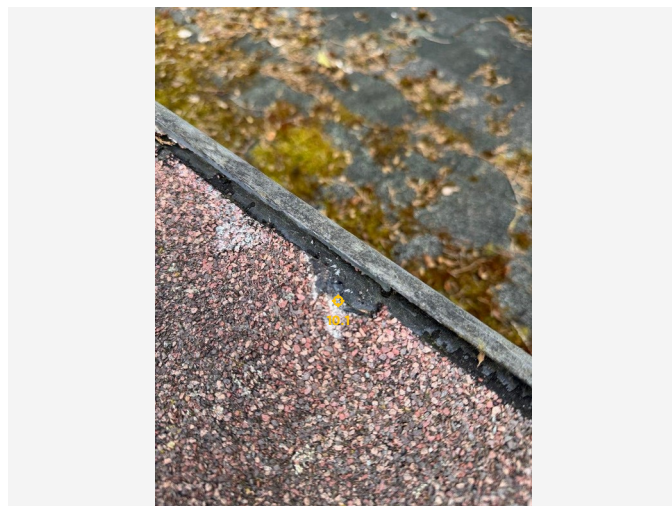
Geen asbest

#	Type	Referentie	Resultaat
10.1	Puntmonster	12580	Geen asbest

<b>Beschrijving</b>	Roofing
<b>Omgeving</b>	Buiten
<b>Primaire drager</b>	Plat dak
<b>Bindmiddel van materiaal</b>	Bitumen (roofing, teer, asfalt)
<b>Gebondenheid op basis van bindmiddel</b>	Hecht
<b>Hoeveelheid (oppervlakte - aantal)</b>	<ul style="list-style-type: none"><li>• 35,00 m<sup>2</sup> - 1 stuk</li></ul>
<b>Totale oppervlakte</b>	35,00 m <sup>2</sup>
<b>Identificatiemethode</b>	Een monstername door de asbestdeskundige met laboanalyse door een asbestlabo.
<b>Destructieve handeling voor identificatie</b>	Nee
<b>Opmerking</b>	Eventuele oude onderlagen roofing zijn niet inspecteerbaar en hier kan bijgevolg geen advies over verleend worden.

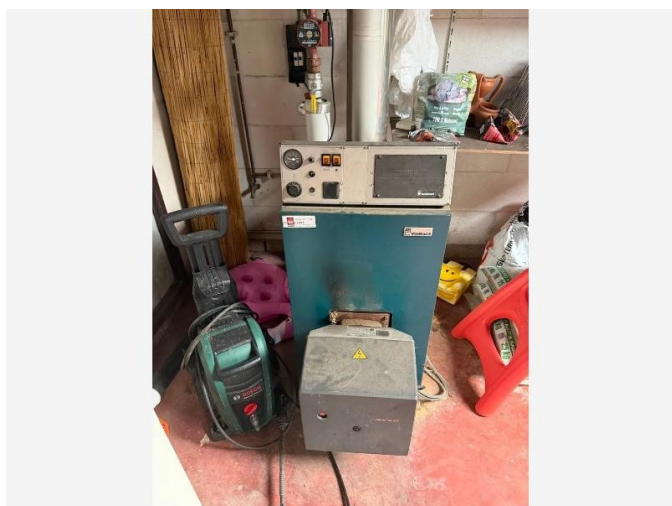
### Fiche 13: Materialen stookketel

Beschrijving	Notitie	Terug te vinden op plannen
Fiche 13: Materialen stookketel	De oude stookolieketel kan binnenin mogelijk asbesthoudende componenten bevatten.	Plan 1.1: Plan woning
