Asbestinventarisatetest

Puttebroekstraat 50, 3012 Leuven

Attestnummer : 20260401-000353.000

Uitgegeven op : 01.04.2026

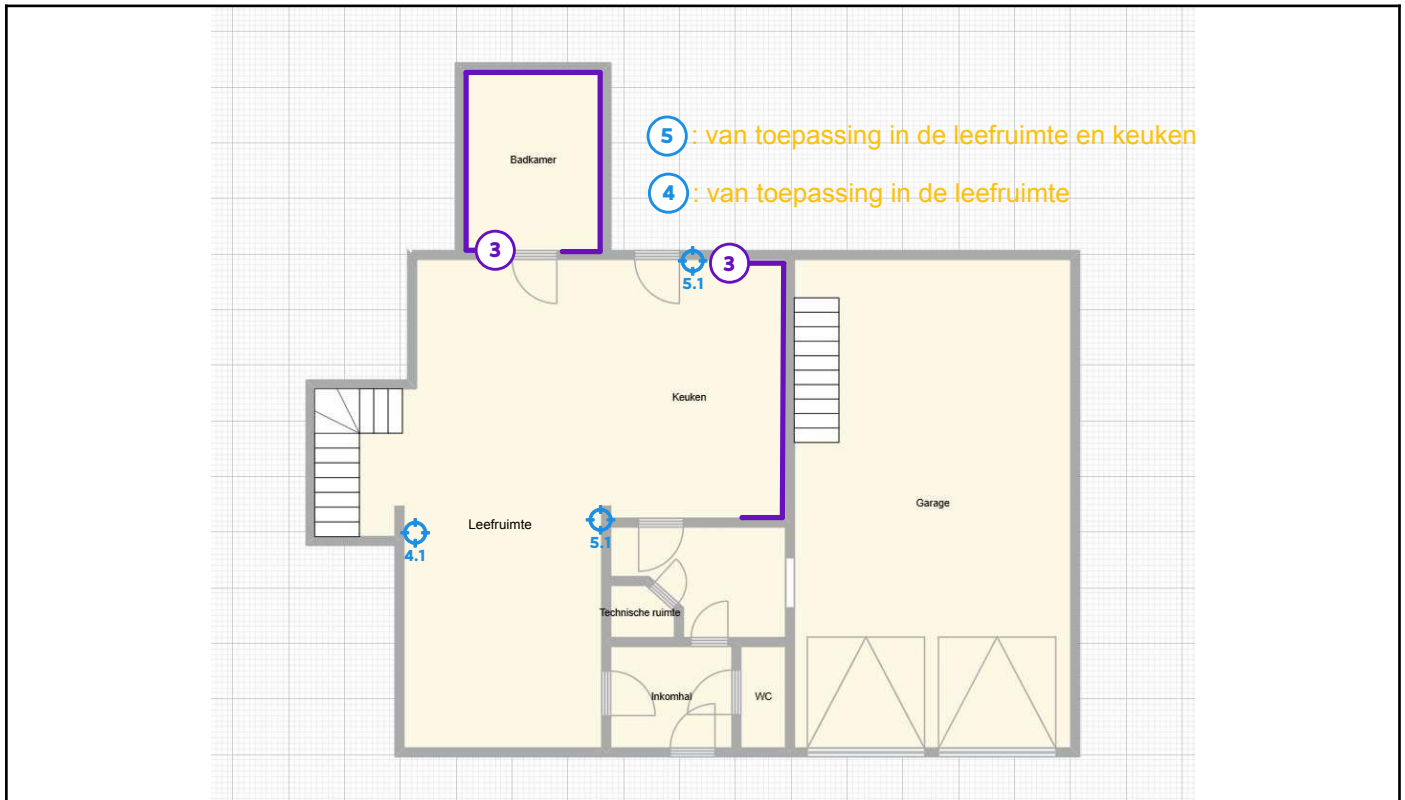
Plan 1.1: Gelijkvloers

Beschrijving	Type	Actie
3. Tegellijn faience	Advies	-
4. Pleisterwerk plafonds	Geen asbest	-
4.1 Code: MM2	Mengmonster	-
5. Pleisterwerk muren	Geen asbest	-
5.1 Code: MM1	Mengmonster	-

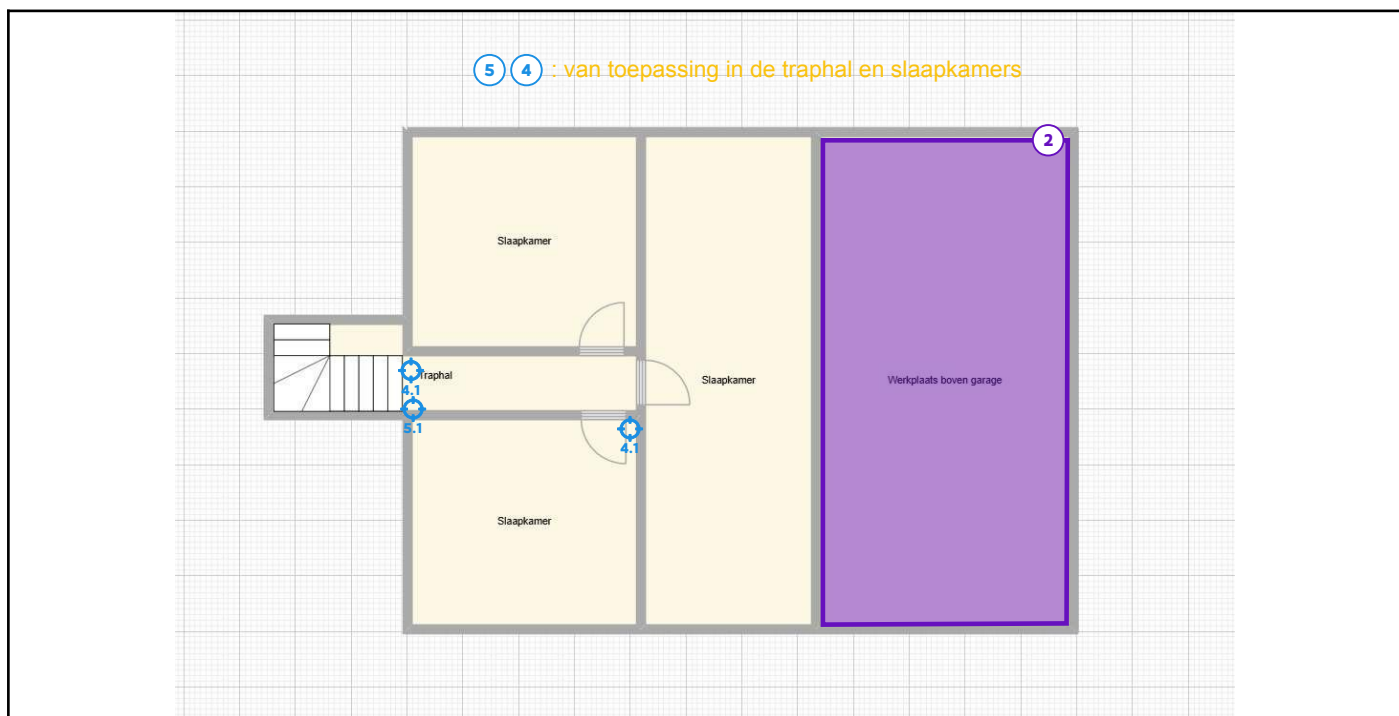
Plan 1.2: Eerste verdieping

Beschrijving	Type	Actie
2. Vloerzeil werkplaats	Advies	-
4. Pleisterwerk plafonds	Geen asbest	-
4.1 Code: MM2	Mengmonster	-
5. Pleisterwerk muren	Geen asbest	-
5.1 Code: MM1	Mengmonster	-

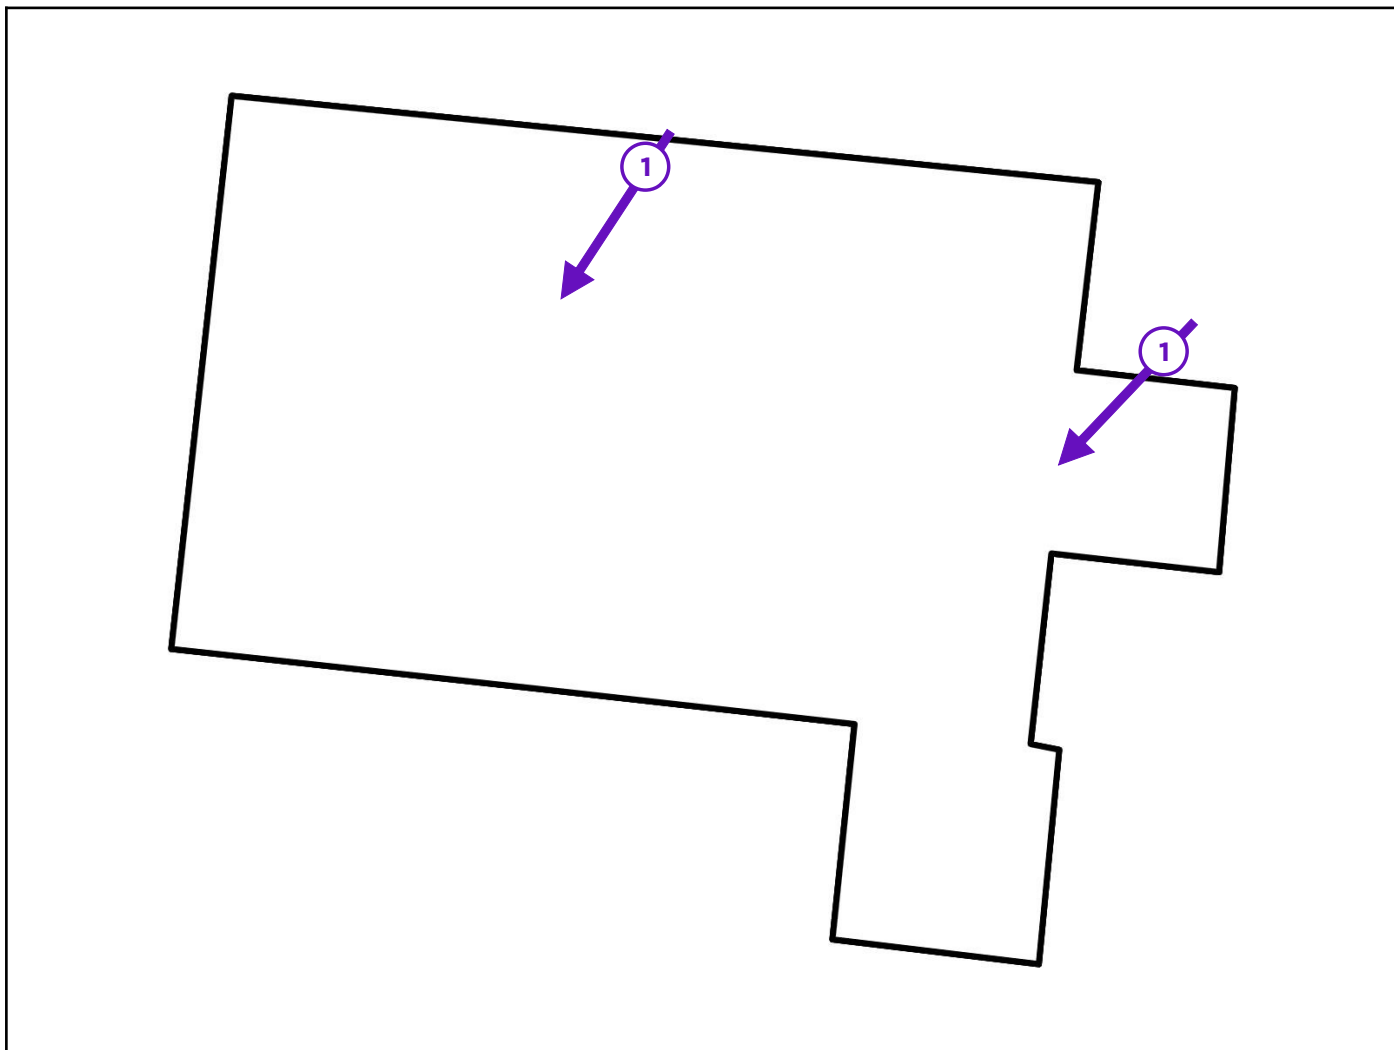
Plan 1.4: Hoofdgebouw plan

Beschrijving	Type	Actie
1. Rookgaskanalen	Beperking	-

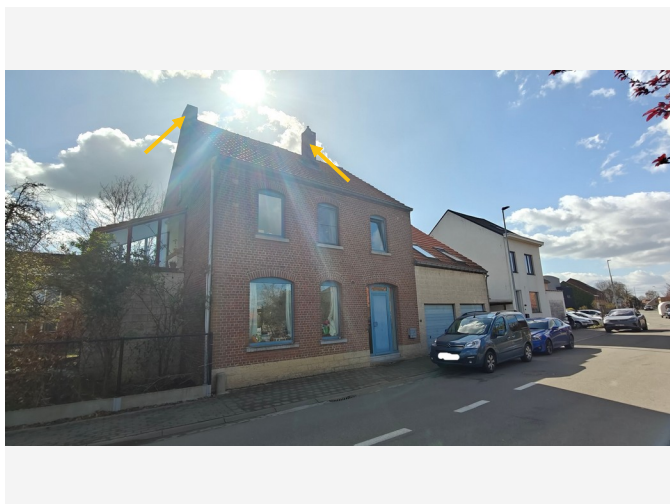
Tijdelijke beperking

Reden: Het te onderzoeken materiaal situeert zich hoger dan 3,50 m te rekenen vanaf een veilige ondergrond

Uitleg van de asbestdeskundige: De schoorstenen situeren zich hoger dan 3,50 meter te rekenen vanaf een veilige ondergrond. Bijgevolg zijn wij niet in de mogelijkheid om na te gaan of er asbestverdachte rookgaskanalen aanwezig zijn.

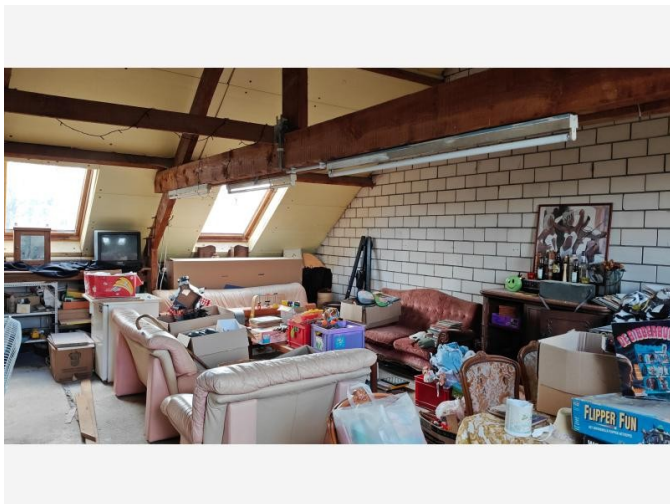
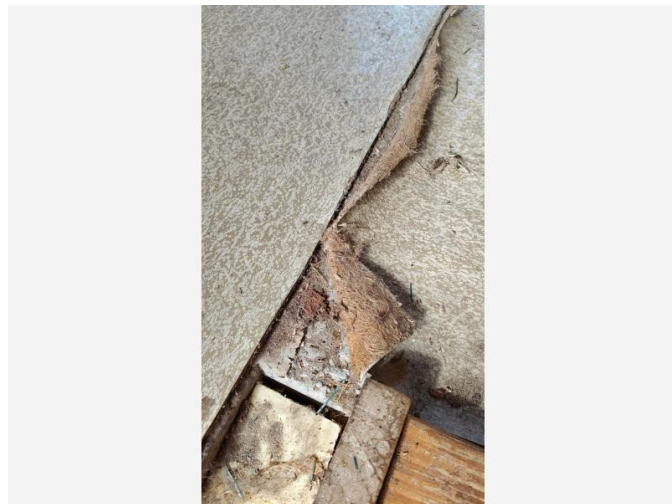
Het vloerzeil in de werkplaats heeft een bruine, harige onderzijde en is bijgevolg niet asbestverdacht.

Basis voor advies	De asbestdeskundige beoordeelt het materiaal als niet-asbestverdacht.
--------------------------	---

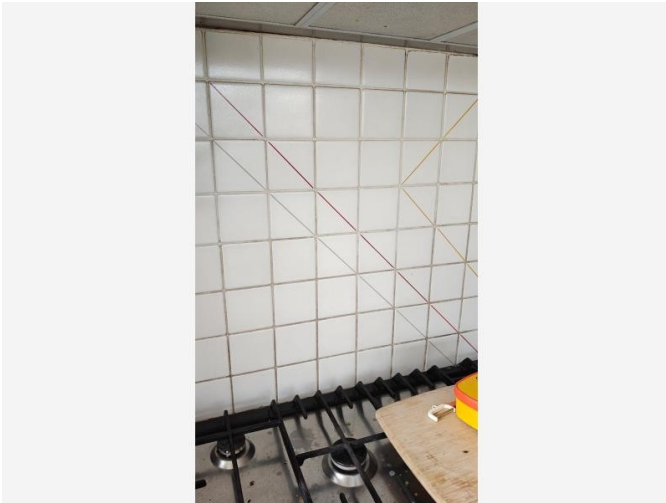
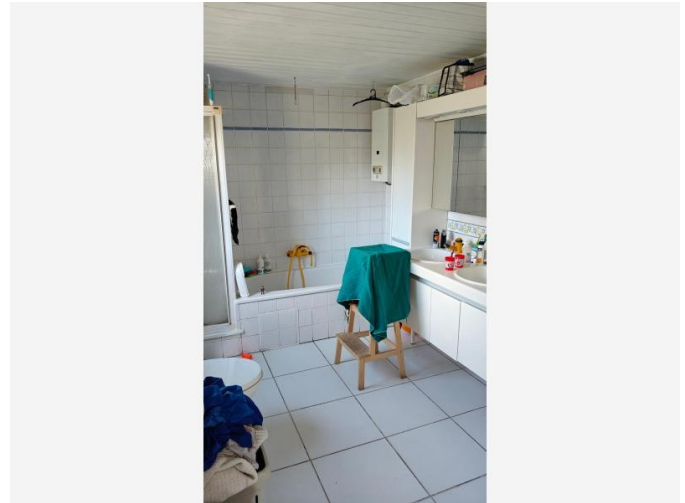
In de woning zijn faïencetegels aanwezig. Wij kunnen niet vaststellen hoe deze werden bevestigd. Het is mogelijk dat deze werden bevestigd met asbesthoudende lijm. In geval van renovatie, gelieve hier aandachtig voor te zijn en met de nodige voorzorgsmaatregelen te behandelen. Laat eventueel bijkomende staalnames uitvoeren.

Basis voor advies	De asbestdeskundige beoordeelt het materiaal als asbesthoudend op basis van een beoordeling met het blote oog.
--------------------------	--

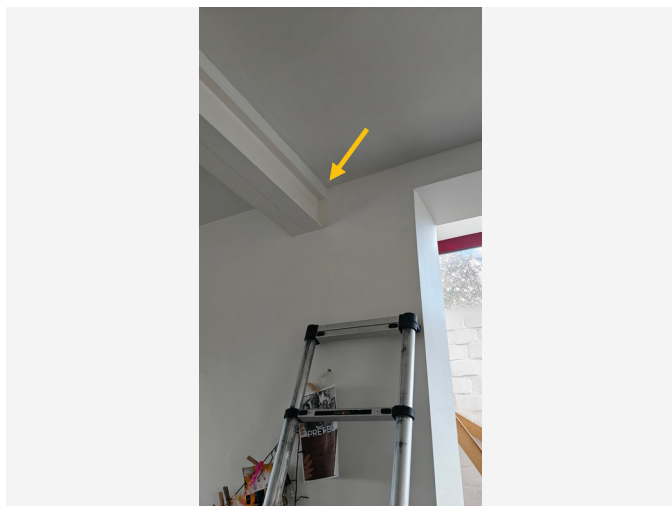
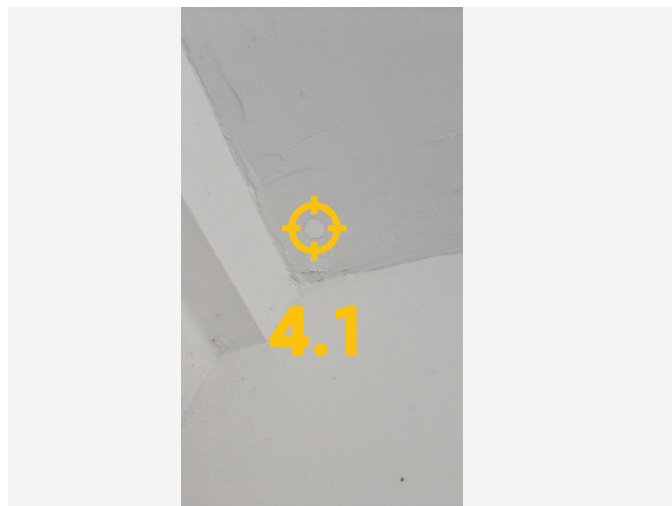
Fiche 4: Pleisterwerk plafonds

Geen asbest

#	Type	Referentie	Resultaat
4.1	Mengmonster	MM2	Geen asbest

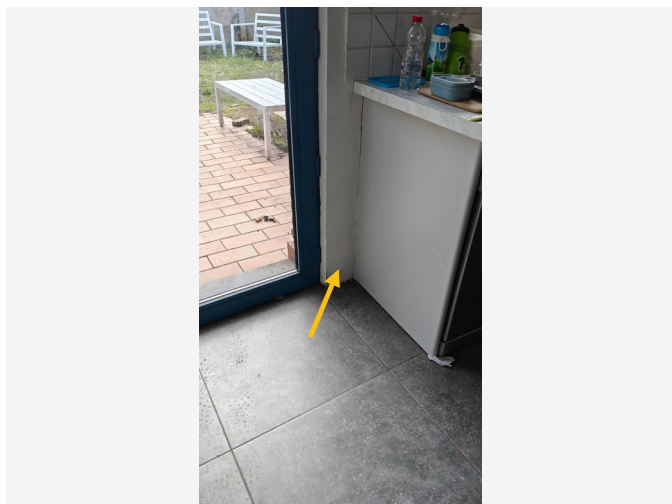
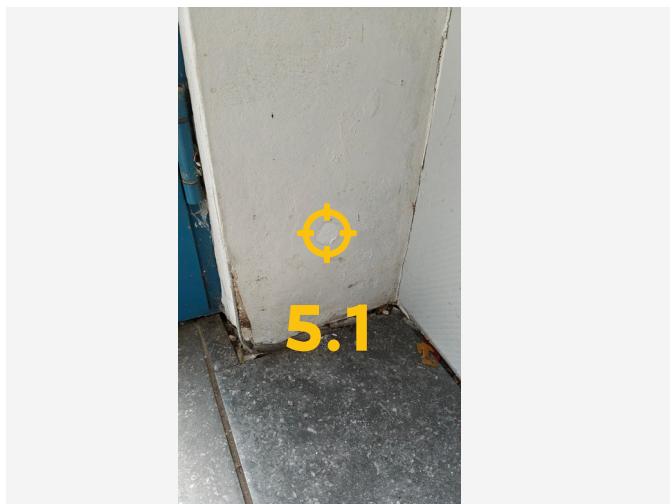
Geen asbest

#	Type	Referentie	Resultaat
5.1	Mengmonster	MM1	Geen asbest
