# Asbestinventarisatetest

Koningin Elisabethlei 2/502, 2018 Antwerpen

Attestnummer : 20260415-000457.000

Uitgegeven op : 15.04.2026

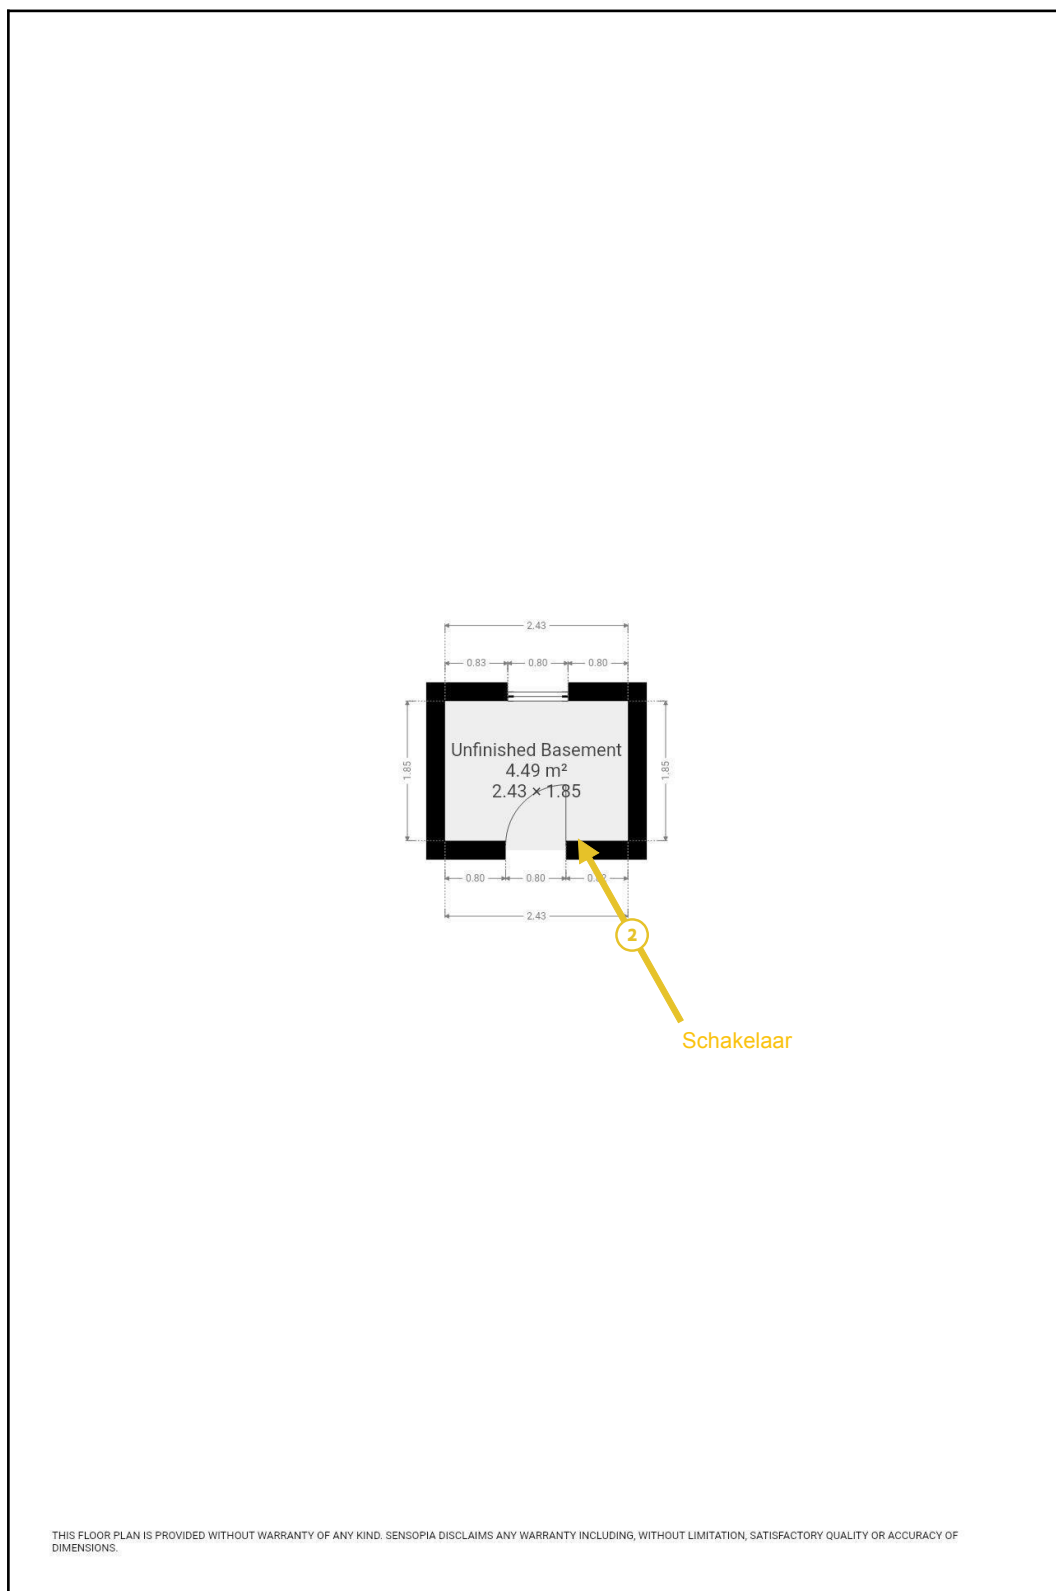
## Plan 1.2: V-1 Bakeliet schakelaar

2. Schakelaar (type Bakeliet) Kelder	Asbestmateriaal	Zorgvuldig beheren
--------------------------------------	-----------------	--------------------

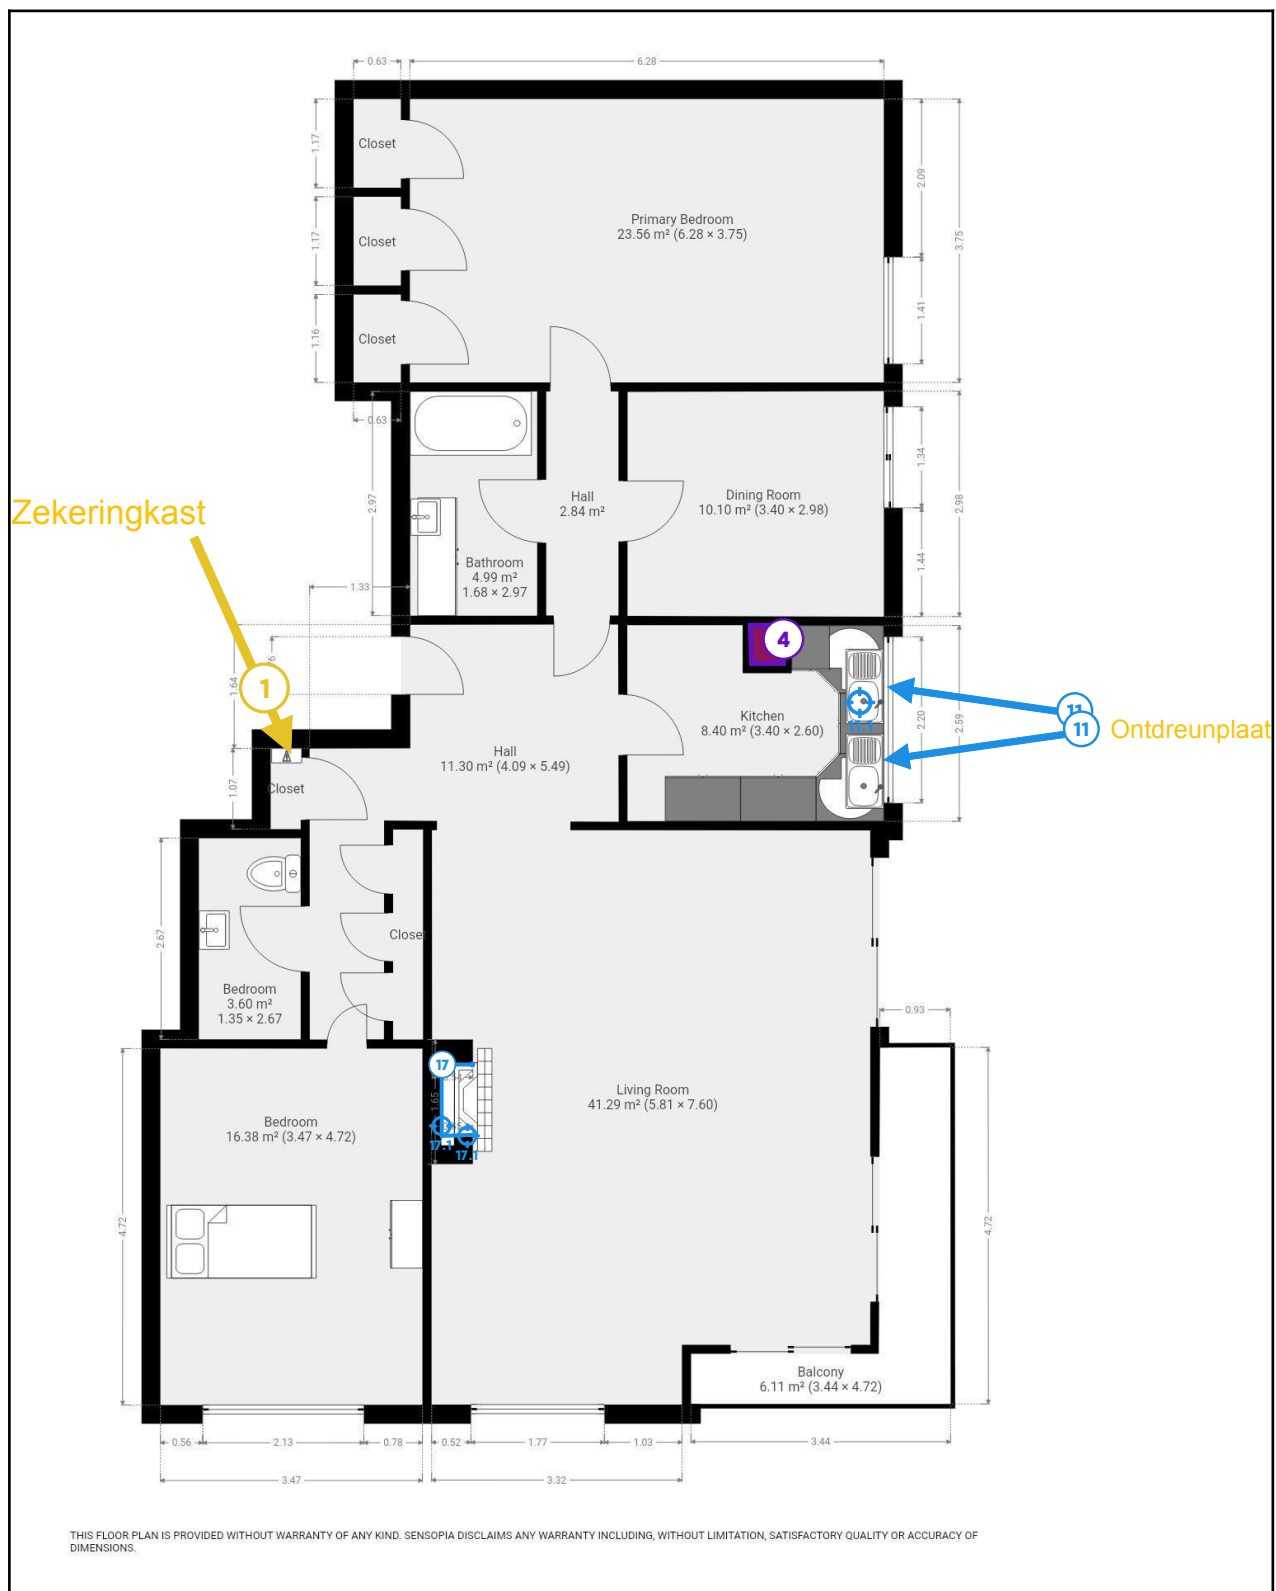
# Plan 1.7: V5 Ontdreunplaat + smeerlaag + zekeringkast

1. Zekeringkast (type Bakeliet) Appartement	Asbestmateriaal	Zorgvuldig beheren
4. Vuilschacht (Keuken)	Advies	-
11. Ontdreunplaat (Keuken)	Geen asbest	-
11.1 Code: Mm06	Puntmonster	-
17. Smeerlaag (open haard)	Geen asbest	-
17.1 Code: MM09	Mengmonster	-

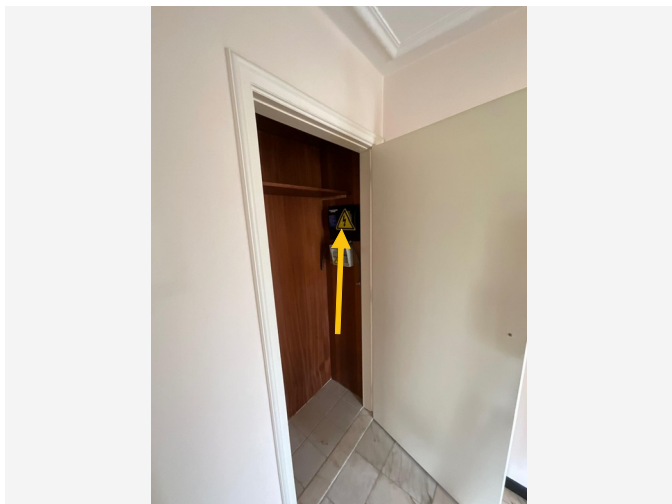
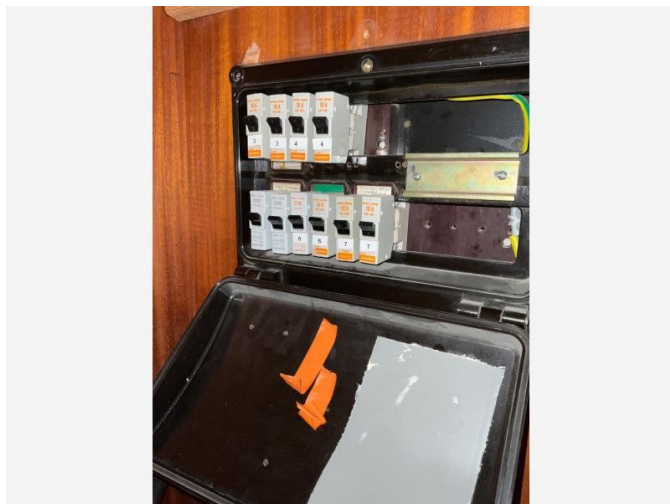
Eindbeoordeling materiaalrisico	Laag materiaalrisico en/of verlaagde kans op vezelvrijgave
---------------------------------	--

Gebondenheid	Categorie 1: hechtgebonden in oorsprong
Asbestsoort (vezeltype)	Crocidoliet aanwezig
Asbestconcentratie	Laag (< 50%)
Afschermingsgraad van het gehele materiaal	Geheel of deels vrij aan de binnenlucht, maar geen contact met binnenluchtstromen
Toestand van het materiaal	Onbeschadigd, niet verweerd

Beschrijving	Zekeringkast (type Bakeliet) Appartement
Omgeving	Binnen
Primaire drager	Communicatie en elektrische infrastructuur en uitrusting
Asbestmateriaal	Plaat, paneel, tablet - Type Bakeliet
Bindmiddel van asbestmateriaal	Kunststof of -hars
Gebondenheid op basis van bindmiddel	Hecht
Hoeveelheid (oppervlakte - dikte - aantal)	<ul style="list-style-type: none"> <li>• 0,10 m<sup>2</sup> - 1,00 cm - 1 stuk</li> </ul>
Totaal volume	0,001 m <sup>3</sup>
Eenvoudig bereikbaar	Ja
Bevestigingswijze	<ul style="list-style-type: none"> <li>• Geschroefd</li> </ul>
Identificatiemethode	<p>De asbestdeskundige beoordeelt het materiaal als asbestverdacht en dus asbesthoudend, en dit zonder monstername.</p> <p>Motivatie: De monstername brengt andere schade aan dan schade die inherent is aan de monstername.</p>
Destructieve handeling voor identificatie	Nee
Opmerking	<p>Het is moeilijk te bepalen of de bakeliettoepassingen in de woning ook effectief asbesthoudend zijn (het kan ook gaan om de asbestvrije variant).</p> <p>Er werd geen monster genomen owv beschadiging aan een elektrisch gerelateerde toepassing, extra controle bij verwijdering van het verdacht materiaal. Vermoedelijk zullen de toepassingen verwijderd worden bij aanpassing van het elektriciteitsnetwerk.</p>

Het asbestmateriaal valt onder de mijlpaal van 2040.

Zorgvuldig beheren

- Zorg voor een veilig beheer. Vermijd het beschadigen van het asbestmateriaal. Controleer de toestand jaarlijks op wijzigingen.
- Voer bijkomende staalname(s) uit.

- Eenvoudige handelingen: mag via doe-het-zelf of door werknemer(s) met opleidingsattest eenvoudige handelingen  
Als dit materiaal verwijderd kan worden zonder het te breken, te beschadigen... , dan mag met dit met eenvoudige handelingen. Vermijd stofvorming en stofverspreiding op elk moment van de werken. Bevochtig of fixeer het materiaal.

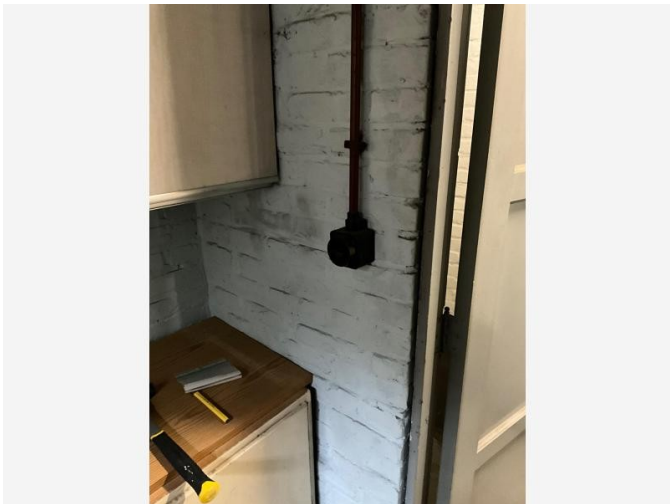
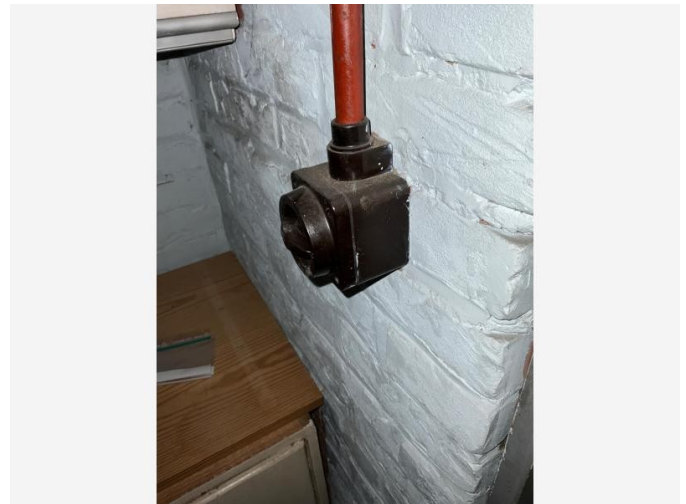
Eindbeoordeling materiaalrisico	Laag materiaalrisico en/of verlaagde kans op vezelvrijgave
---------------------------------	--

Gebondenheid	Categorie 1: hechtgebonden in oorsprong
Asbestsoort (vezeltype)	Crocidoliet aanwezig
Asbestconcentratie	Laag (< 50%)
Afschermingsgraad van het gehele materiaal	Geheel of deels vrij aan de binnenlucht, maar geen contact met binnenluchtstromen
Toestand van het materiaal	Onbeschadigd, niet verweerd

Beschrijving	Schakelaar (type Bakeliet) Kelder
Omgeving	Binnen
Primaire drager	Communicatie en elektrische infrastructuur en uitrusting
Asbestmateriaal	Plaat, paneel, tablet - Type Bakeliet
Bindmiddel van asbestmateriaal	Kunststof of -hars
Gebondenheid op basis van bindmiddel	Hecht
Hoeveelheid (oppervlakte - dikte - aantal)	<ul style="list-style-type: none"> <li>• 0,01 m<sup>2</sup> - 1,00 cm - 1 stuk</li> </ul>
Totaal volume	< 0,001 m <sup>3</sup>
Eenvoudig bereikbaar	Ja
Bevestigingswijze	<ul style="list-style-type: none"> <li>• Geschroefd</li> </ul>
Identificatiemethode	<p>De asbestdeskundige beoordeelt het materiaal als asbestverdacht en dus asbesthoudend, en dit zonder monstername.</p> <p>Motivatie: De monstername brengt andere schade aan dan schade die inherent is aan de monstername.</p>
Destructieve handeling voor identificatie	Nee
Opmerking	<p>Het is moeilijk te bepalen of de bakeliettoepassingen in de woning ook effectief asbesthoudend zijn (het kan ook gaan om de asbestvrije variant).</p> <p>Er werd geen monster genomen owv beschadiging aan een elektrisch gerelateerde toepassing, extra controle bij verwijdering van het verdacht materiaal. Vermoedelijk zullen de toepassingen verwijderd worden bij aanpassing van het elektriciteitsnetwerk.</p>

Het asbestmateriaal valt onder de mijlpaal van 2040.

Zorgvuldig beheren

- Zorg voor een veilig beheer. Vermijd het beschadigen van het asbestmateriaal. Controleer de toestand jaarlijks op wijzigingen.
- Voer bijkomende staalname(s) uit.

- Eenvoudige handelingen: mag via doe-het-zelf of door werknemer(s) met opleidingsattest eenvoudige handelingen  
Als dit materiaal verwijderd kan worden zonder het te breken, te beschadigen... , dan mag met dit met eenvoudige handelingen. Vermijd stofvorming en stofverspreiding op elk moment van de werken. Bevochtig of fixeer het materiaal.

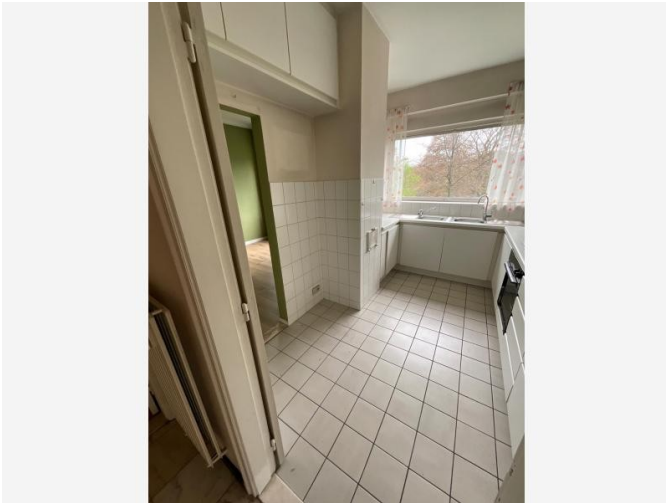
Oude wandtegels kunnen mogelijk verlijmd zijn met asbesthoudende materialen.

Onder de huidige wandtegels kunnen nog restanten aanwezig zijn van oude tegels of lijmlagen.

Bij verwijdering kan verder destructief of aanvullend onderzoek hierover uitsluitsel geven.

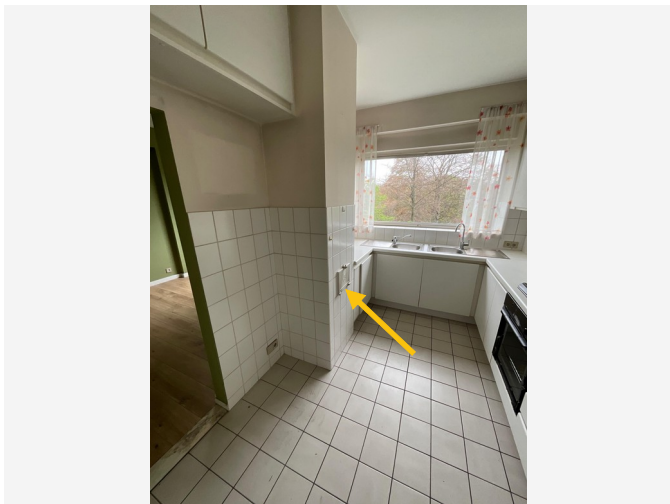
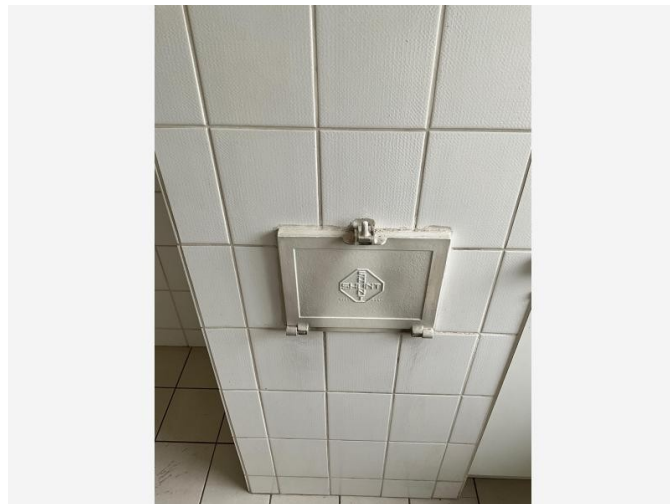
Technische koker kan mogelijks asbesthoudende afvoerbuizen bevatten. De koker is afgesloten met een vaste plaat/luik en valt niet onder het 'niet-destructief onderzoek'. Bij renovatie van het gebouw is een bijkomend onderzoek aan te raden.

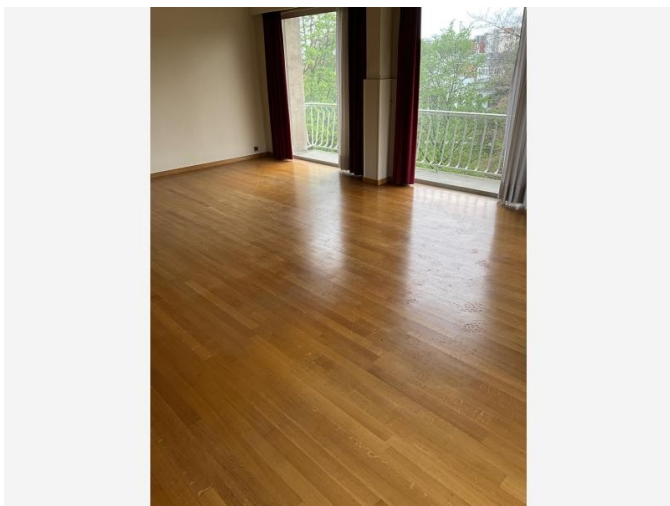
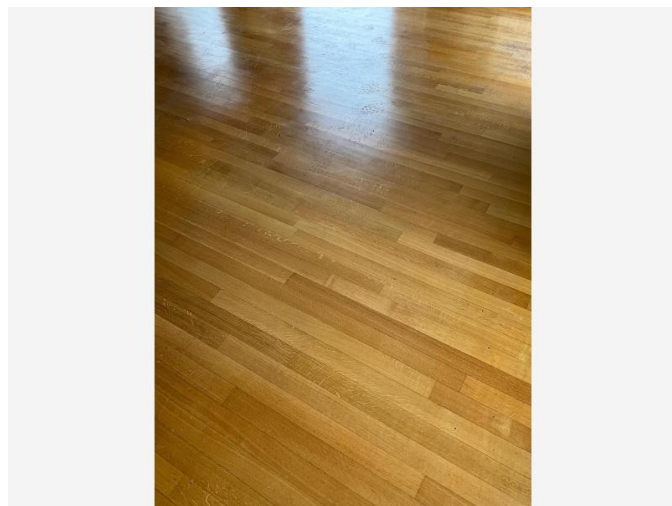
Oude parket/ laminaatvloeren kunnen mogelijk verlijmd zijn met asbesthoudende materialen.

Onder de huidige vloeren kunnen nog restanten aanwezig zijn van oude vloeren.

Bij verwijdering kan verder destructief of aanvullend onderzoek hierover uitsluitsel geven.

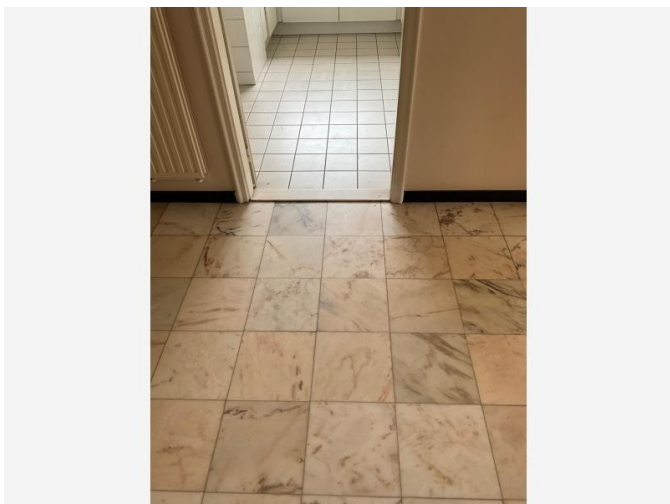
Oude tegels/ vloeren kunnen mogelijk verlijmd zijn met asbesthoudende materialen.

Onder de huidige vloeren kunnen nog restanten aanwezig zijn van oude vloeren.

Bij verwijdering kan verder destructief of aanvullend onderzoek hierover uitsluitsel geven.

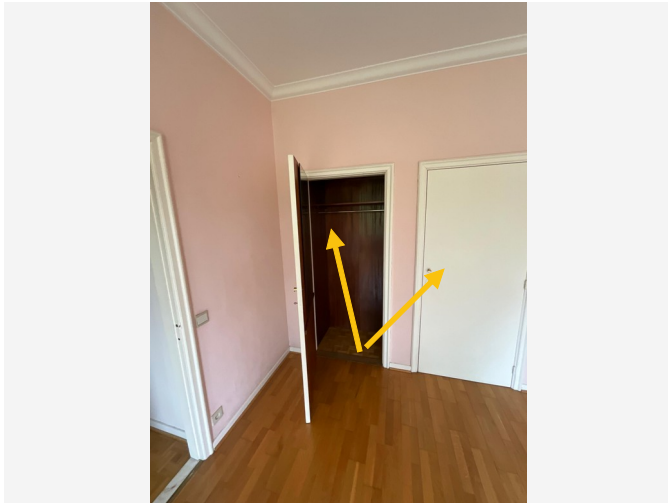
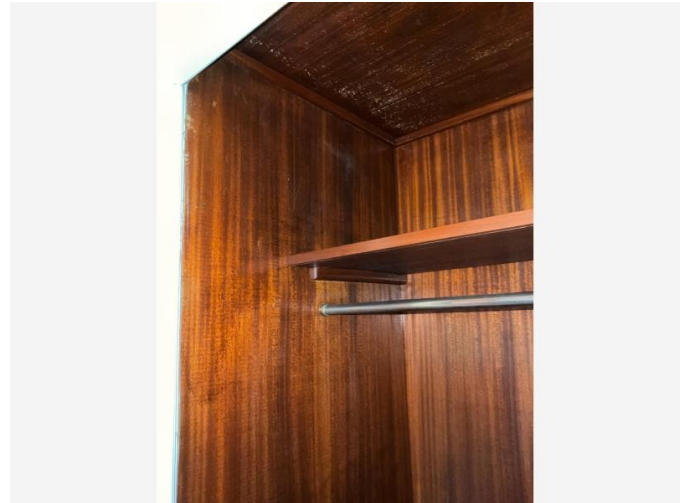
In het appartement zijn verscheidene inbouwkasten gemaakt, deze kasten zijn allemaal afgewerkt in hout, echter is het niet geweten of er achterliggend nog verdachte toepassingen aanwezig zijn. In het geval van werken of renovatie is het aangewezen aanvullend/destructief onderzoek te verrichten.

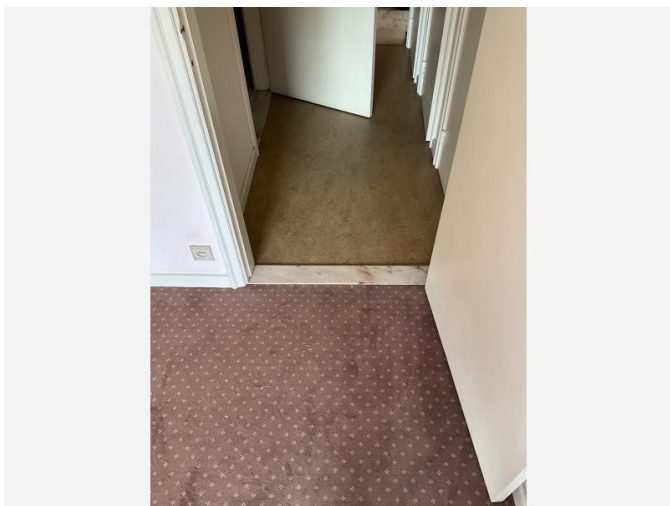
Oude vinyl/tapijt vloeren kunnen mogelijk verlijmd zijn met asbesthoudende materialen.

Onder de huidige vloeren kunnen nog restanten aanwezig zijn van oude vloeren.

Bij verwijdering kan verder destructief of aanvullend onderzoek hierover uitsluitsel geven.

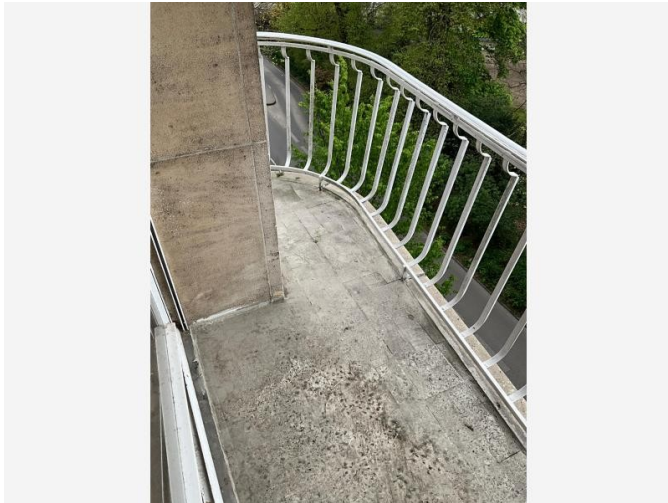
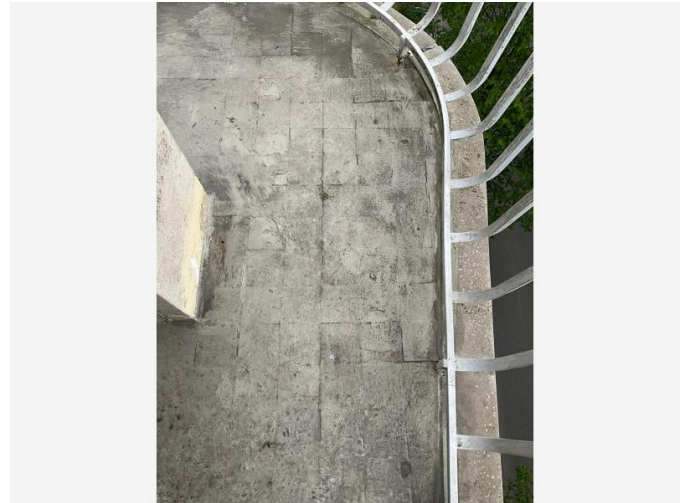
Oude tegels/ vloeren kunnen mogelijk verlijmd zijn met asbesthoudende materialen.

Onder de huidige vloeren kunnen nog restanten aanwezig zijn van oude vloeren.

Bij verwijdering kan verder destructief of aanvullend onderzoek hierover uitsluitsel geven.
