# Asbestinventarisatetest

Turnhoutsebaan 67, 2390 Malle

Attestnummer : 20250404-000067.000

Uitgegeven op : 04.04.2025

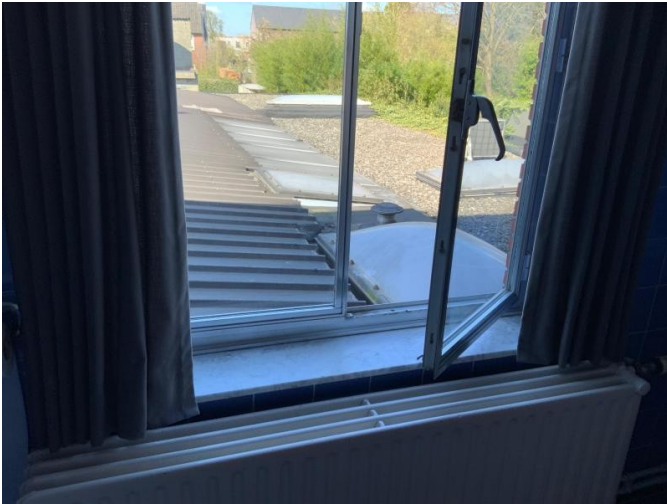
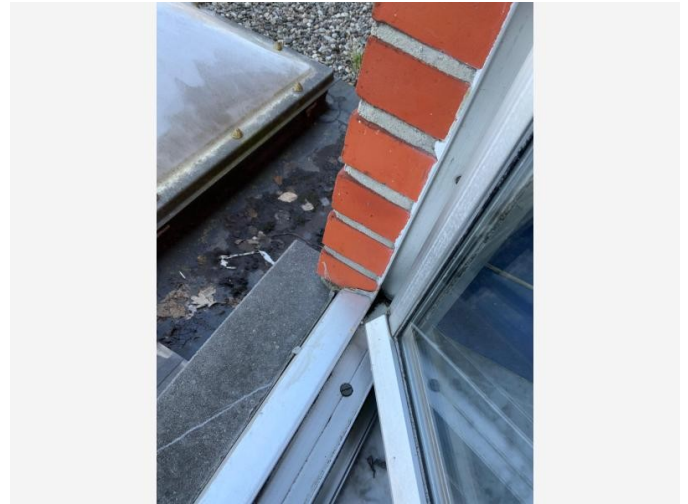
| Fiche 1: Mastiek raam appartement..... | 21 |

Het asbestmateriaal valt onder de mijlpaal van 2040.

| Eindbeoordeling materiaalarisico | Verhoogd materiaalarisico en/of verhoogde kans op vezelvrijgave |

| Gebondenheid | Categorie 1: hechtgebonden in oorsprong |
| Asbestsoort (vezeltype) | Alleen chrysotiel |
| Asbestconcentratie | Laag (< 50%) |
| Afschermingsgraad van het gehele materiaal | Geheel of deels vrij aan de buitenlucht |
| Toestand van het materiaal | Matig beschadigd, matig verweerd |

| # | Type | Referentie | Resultaat |
|---|---|---|---|
| 1.1 | Puntmonster | ID5 | Chrysotiel |

| Beschrijving | Mastiek raam appartement |
| Opmerking | <p>Betreft mastiek tussen raamwerk en gevel</p> <p>De oppervlakte of lopende meters zijn ter plaatsen bij benadering opgemeten. Deze hoeveelheid kan niet worden overgenomen in een eventuele meetstaat.</p> |

- Verwijder dit asbestmateriaal zo snel mogelijk. Volg de toestand goed op.

- Eenvoudige handelingen: enkel door erkend asbestverwijderaar  
Deze toepassing moet met eenvoudige handelingen door een erkend asbestverwijderaar verwijderd worden. Bij het verwijderen moet steeds rekening worden gehouden met alle milieu- en veiligheidsvoorschriften.

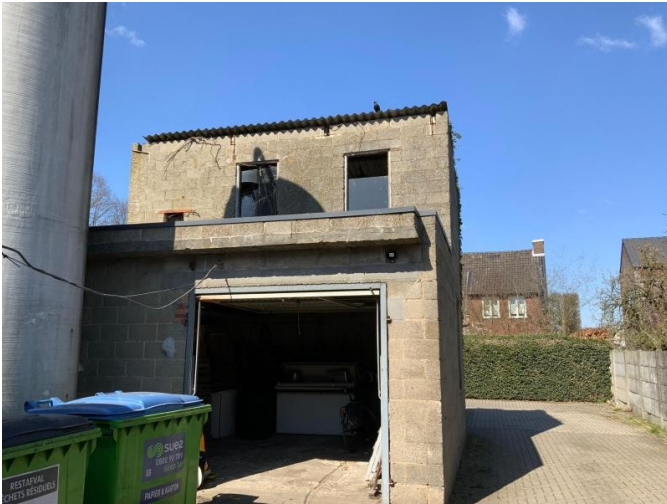
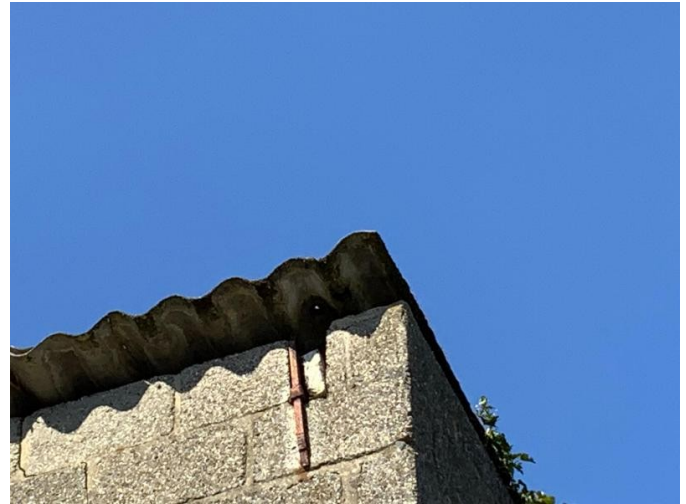
| Fiche 2: Dakbedekking magazijn..... | 24 |

Het asbestmateriaal valt onder de mijlpaal van 2034.

| Eindbeoordeling materiaalrisico | Verhoogd materiaalrisico en/of verhoogde kans op vezelvrijgave |

| Gebondenheid | Categorie 1: hechtgebonden in oorsprong |
| Asbestsoort (vezeltype) | Crocidoliet aanwezig |
| Asbestconcentratie | Laag (< 50%) |
| Afschermingsgraad van het gehele materiaal | Geheel of deels vrij aan de buitenlucht |
| Toestand van het materiaal | Matig beschadigd, matig verweerd |

| Beschrijving | Dakbedekking magazijn |
| Asbestmateriaal | Dak- en gevelbekleding - Golfplaat |

- Verwijder dit asbestmateriaal zo snel mogelijk. Volg de toestand goed op.
- Hemelwater dat afspoelt van asbestcement daken of gevels kan asbestdeeltjes bevatten. Gebruik het enkel voor gesloten circuits (bv. spoelen toiletten). Reinig na het vervangen van het dak of de gevel de dakgoten en regenwaterput of -ton om asbesthoudend sediment of slib te verwijderen

- Eenvoudige handelingen: mag via doe-het-zelf of door werknemer(s) met opleidingsattest eenvoudige handelingen  
Deze toepassing kan met eenvoudige handelingen verwijderd worden door een doe-het-zelfer of een professional die beschikt over het opleidingsattest 'Asbestverwijdering eenvoudige handelingen'. Bij het verwijderen moet steeds rekening worden gehouden met alle milieu- en veiligheidsvoorschriften.

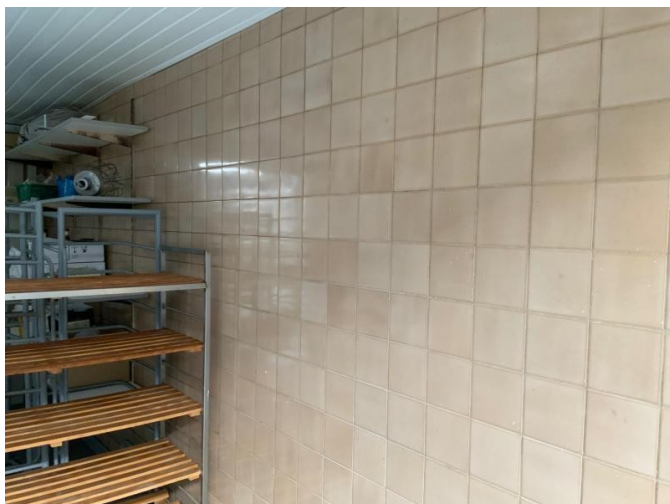
| Fiche 3: Binnenwanden..... | 28 |

Overige binnenwanden zijn uitgevoerd met wandtegels of gipskartonplaten of isolatieplaten of metselwerk

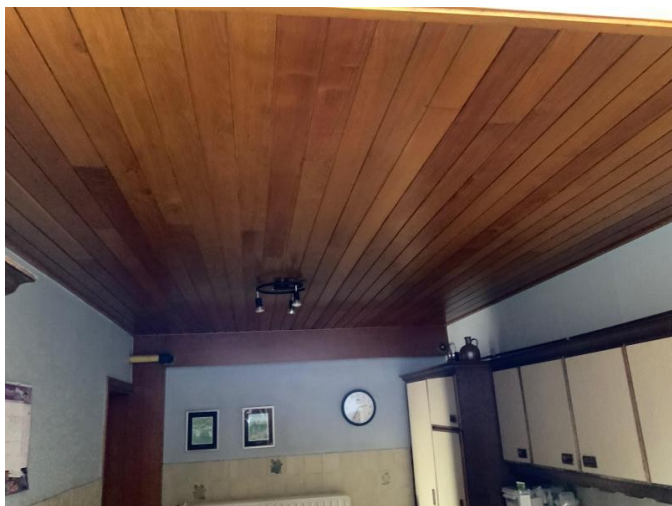
| Fiche 4: Plafonds..... | 29 |

Overige plafonds zijn uitgevoerd met gipskartonplaten of pvc of houtwerk

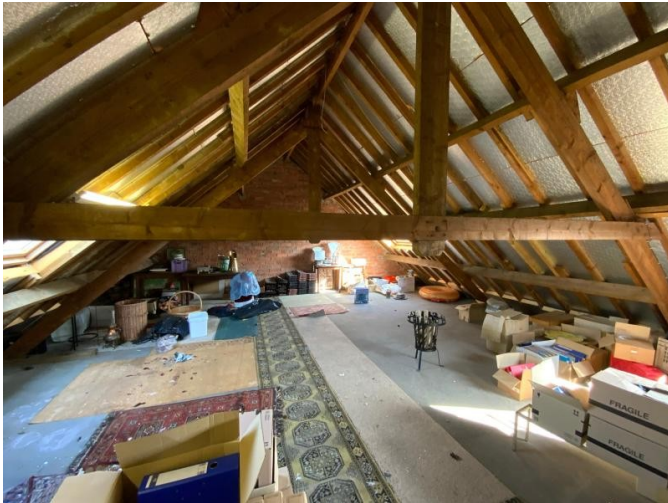
| Fiche 5: Zolderverdieping..... | 30 |

Geen asbestverdachte materialen aangetroffen

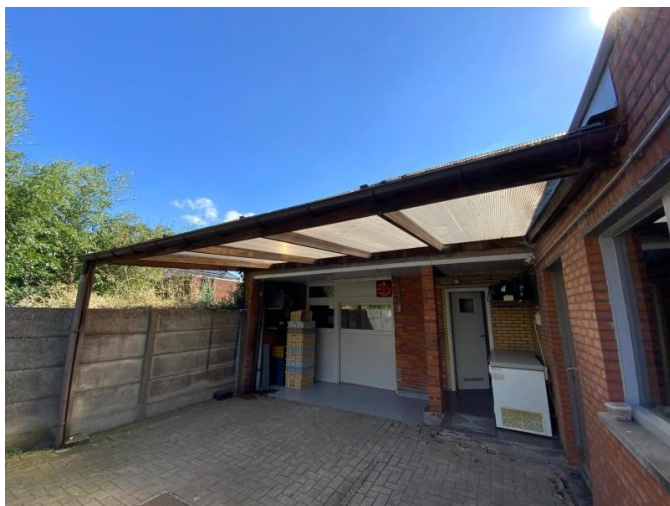
| Fiche 6: Afdak..... | 31 |

Geen asbestverdachte materialen aangetroffen

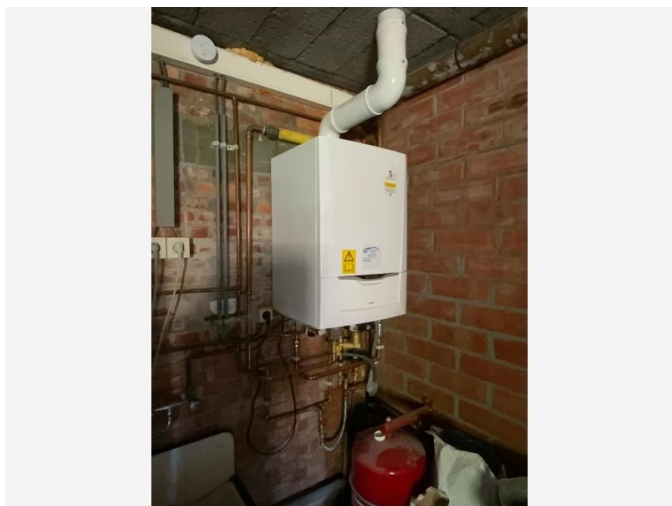
| Fiche 7: Verwarmingsketel..... | 32 |

Verwarmingsketel is een HR condensatie ketel

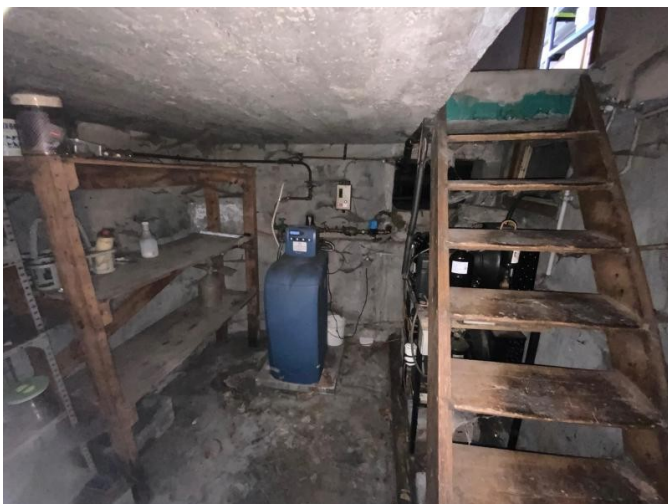
| Fiche 8: Kelder..... | 33 |

Geen asbestverdachte materialen aangetroffen

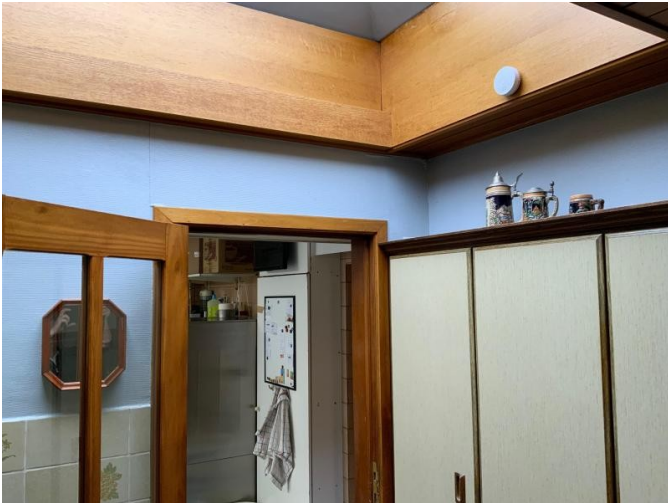
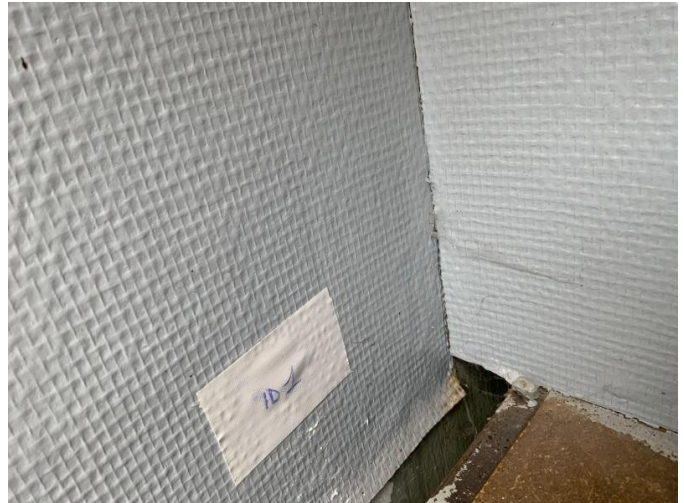
## Fiche 9: Pleisterwerk muur

Geen asbest

| # | Type | Referentie | Resultaat |
|---|---|---|---|
| 9.1 | Mengmonster | ID1 | Geen asbest |

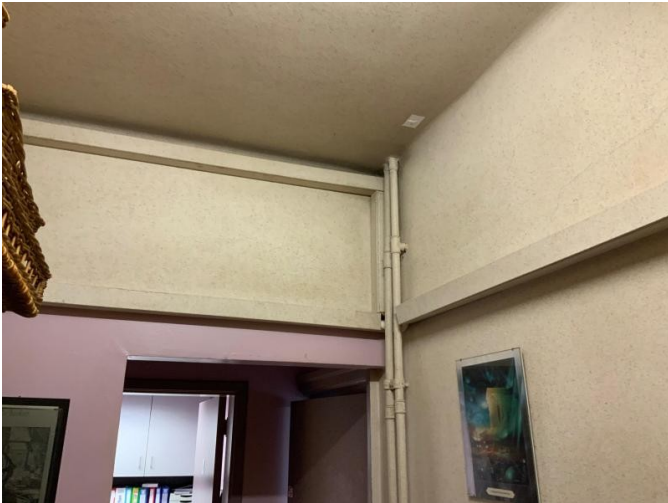
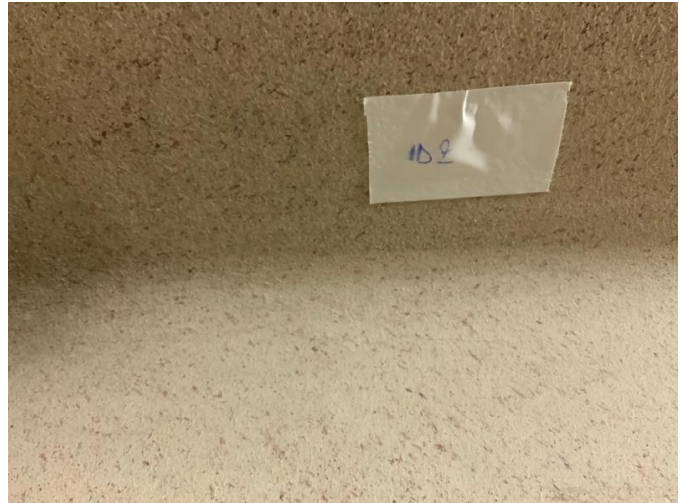
## Fiche 10: Pleisterwerk plafond

Geen asbest

| # | Type | Referentie | Resultaat |
|---|---|---|---|
| 10.1 | Mengmonster | ID2 | Geen asbest |

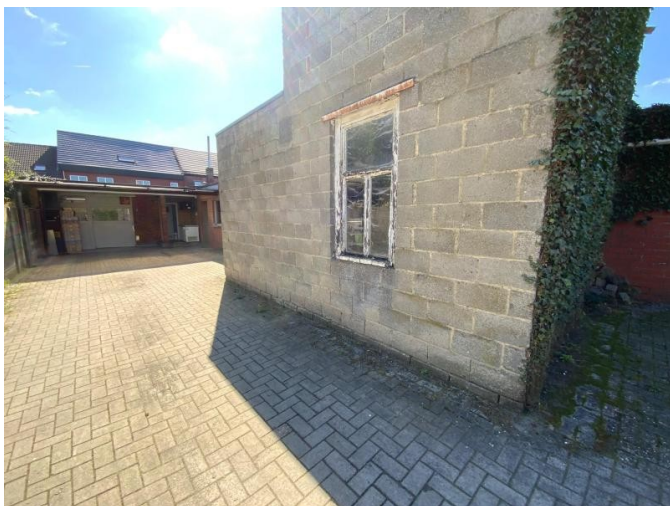
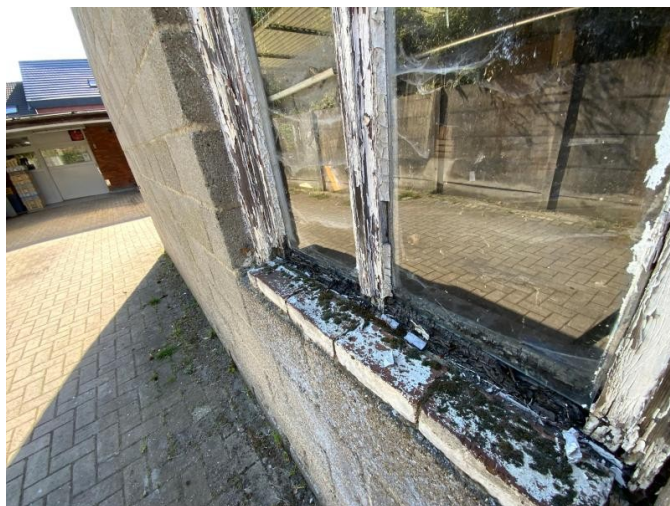
## Fiche 11: Mastiek raam magazijn

Geen asbest

| # | Type | Referentie | Resultaat |
|---|---|---|---|
| 11.1 | Puntmonster | ID3 | Geen asbest |

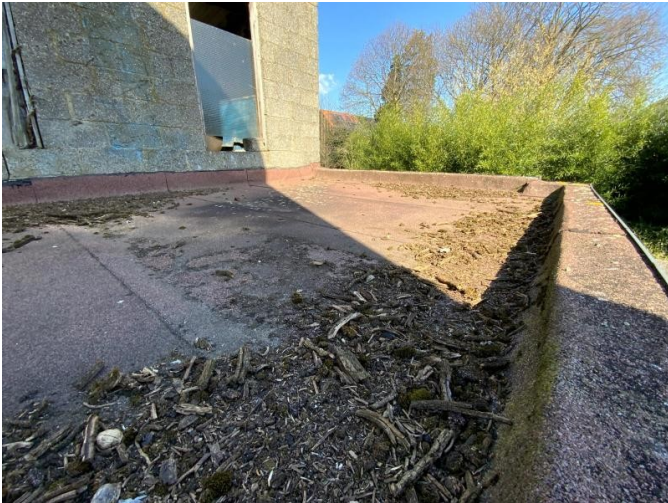
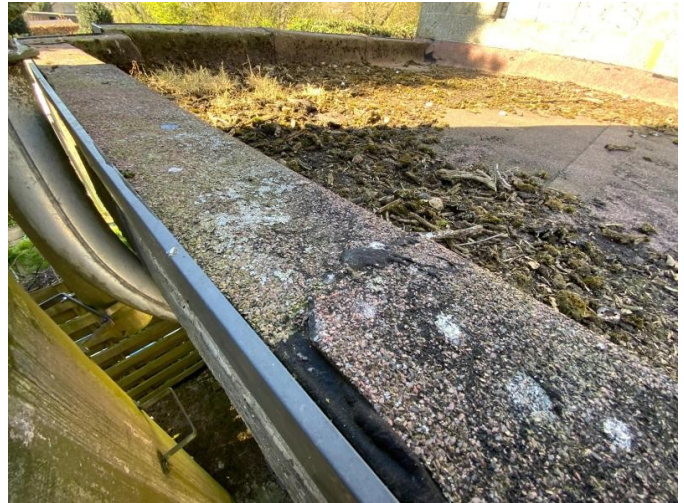
## Fiche 12: Dakbedekking roofing

Geen asbest

| # | Type | Referentie | Resultaat |
|---|---|---|---|
| 12.1 | Puntmonster | ID4 | Geen asbest |
