# Asbestinventarisatetest

Koning Albert I-laan 36/601, 8200 Brugge

Attestnummer : **20240822-000054.000**

Uitgegeven op : **22.08.2024**

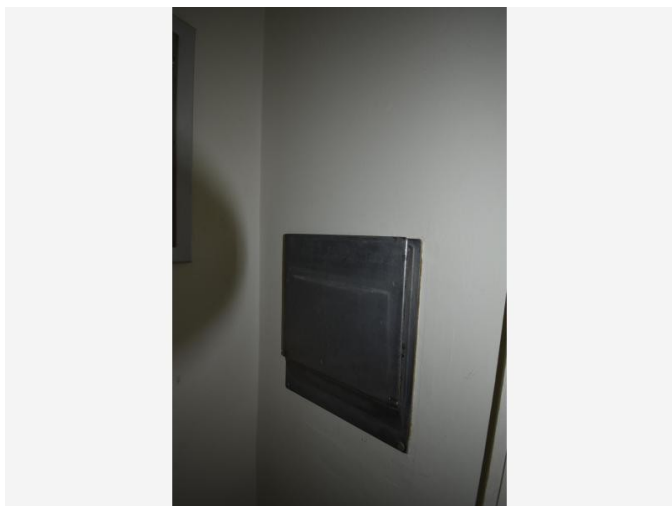
Vrije foto

Gebruikt materiaal -> Metaal

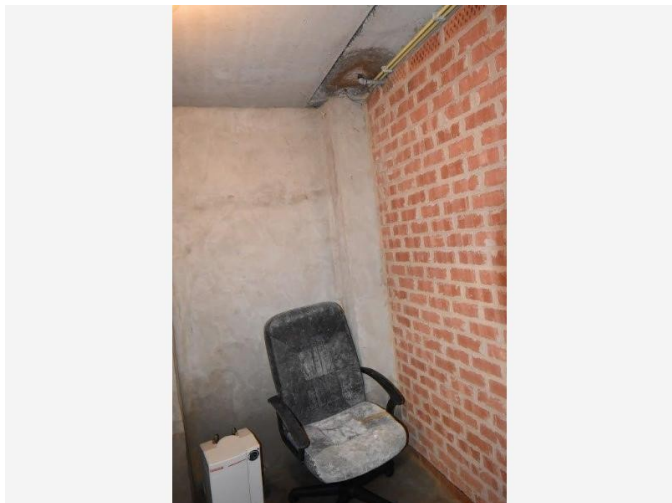
## Fiche 3: Kelder - Geen verdachte afwerking waargenomen

Deze constructie is volledig opgebouwd uit niet-asbestverdachte materialen.

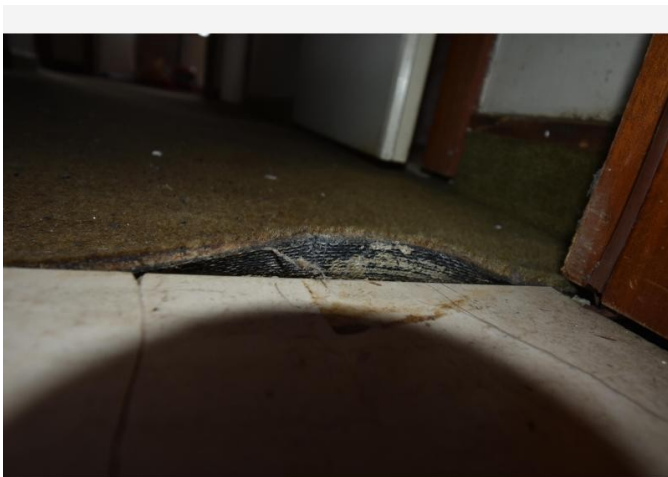
Vrije foto

Het tapijt zelf is niet-asbestverdacht (Jute onderlaag). Geen destructief onderzoek gepleegd naar eventuele verdachte onderliggende (lijm)lagen, daar tapijtvloeren intact waren op het bezoek (Conform opdracht). Als u oudere lijm of verdachte onderliggende lagen tegenkomt, laat dan eerst een staal uitvoeren alvorens eventuele werken verder te zetten.

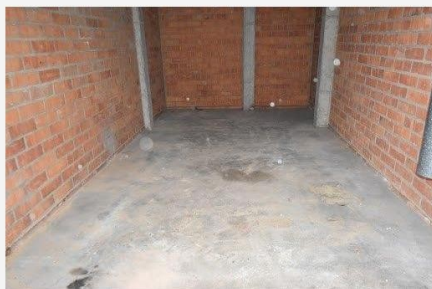
## Fiche 5: Garage - Geen verdachte afwerking waargenomen

Deze constructie is volledig opgebouwd uit niet-asbestverdachte materialen.

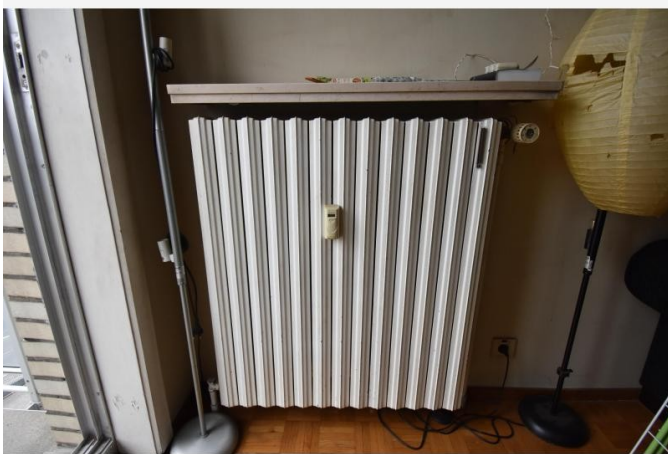
Vrije foto

De entiteit is verwarmd met gietijzeren radiatoren.

Het bouwjaar en/of de technische gegevens van deze verwarmingselementen konden niet worden waargenomen.

Asbestverdachte materialen (bv. pakkingen, asbestkoord, verbindingen voor buizen of kanalen, brandwerende materialen,...) kunnen bijgevolg in de toestellen aanwezig zijn. Er werd geen destructief onderzoek gesteld op de toestellen.

Er werden wel geen asbesthoudende toepassingen onder of rondom deze verwarmingselementen waargenomen.

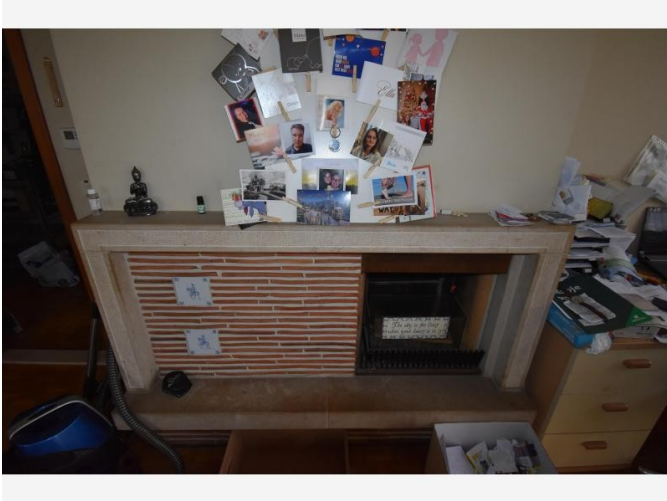
Vrije foto

Opgebouwd uit niet-asbestverdachte materialen -> Metselwerk, natuursteen & metaal

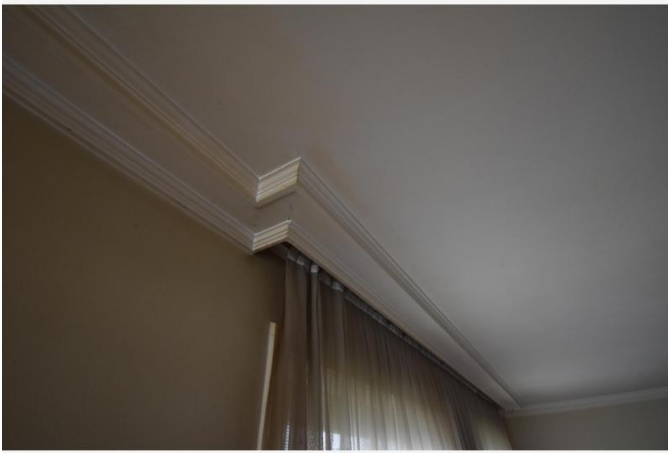
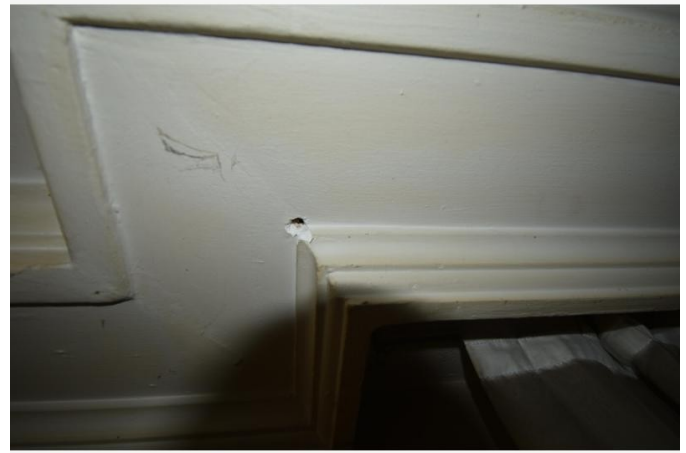
Geen asbest

#	Type	Referentie	Resultaat
8.1	Mengmonster	89633-3	Geen asbest

Beschrijving	Pleisterwerk - Sierlijsten
Omgeving	Binnen
Primaire drager	Plafond
Bindmiddel van materiaal	Gips - kalk
Gebondenheid op basis van bindmiddel	Niet-hechtgebonden
Hoeveelheid (oppervlakte - dikte - aantal)	• 4,00 m <sup>2</sup> - 1,00 cm - 1 stuk
Totaal volume	0,04 m <sup>3</sup>
Identificatiemethode	Vaststelling met monstername
Destructieve handeling voor identificatie	Nee

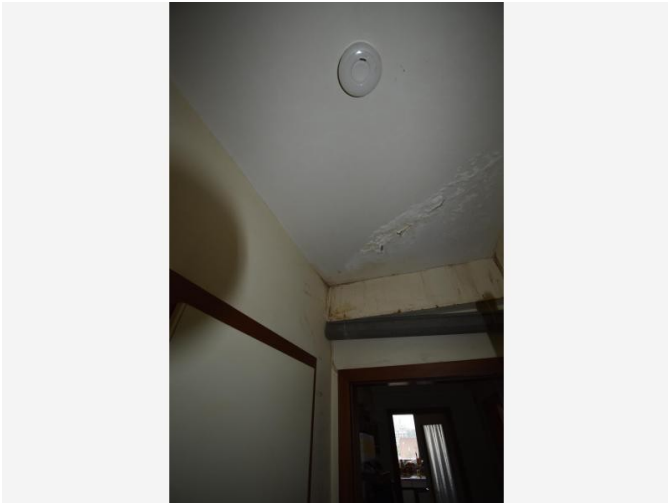
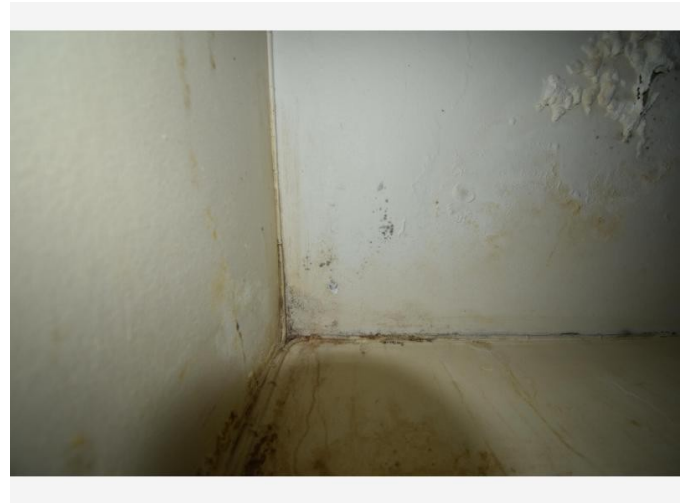
Geen asbest

#	Type	Referentie	Resultaat
9.1	Mengmonster	89633-2	Geen asbest

Beschrijving	Pleisterwerk - Plafond
Omgeving	Binnen
Primaire drager	Plafond
Bindmiddel van materiaal	Gips - kalk
Gebondenheid op basis van bindmiddel	Niet-hechtgebonden
Hoeveelheid (oppervlakte - dikte - aantal)	• 95,00 m <sup>2</sup> - 0,50 cm - 1 stuk
Totaal volume	0,475 m <sup>3</sup>
Identificatiemethode	Vaststelling met monstername
Destructieve handeling voor identificatie	Nee
Opmerking	<ul style="list-style-type: none"><li>- Geen traphal aanwezig (Slechts 1 bouwlaag in dit pand). Bijgevolg geen staal kunnen nemen in deze ruimte.</li><li>- Geen CV-ruimte aanwezig (via calorimeters). Bijgevolg geen staal kunnen nemen in deze ruimte.</li></ul>

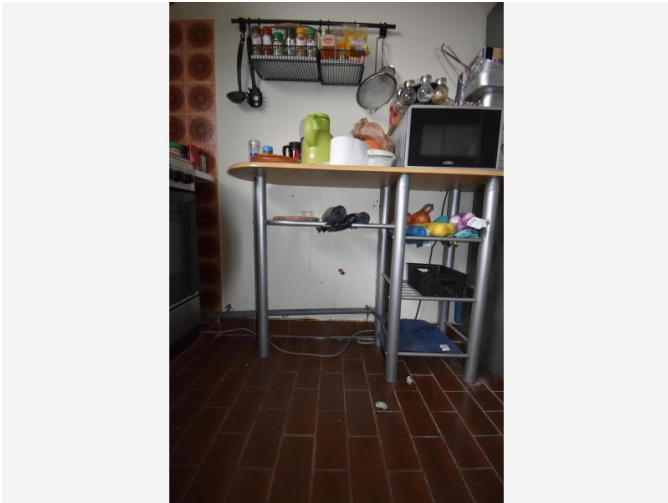
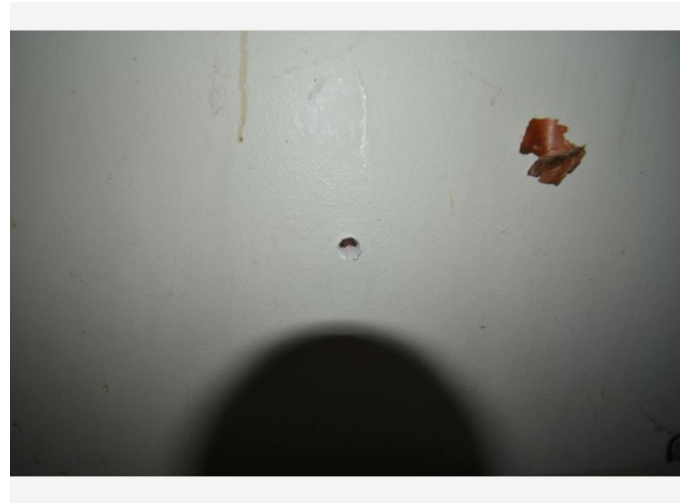
Geen asbest

#	Type	Referentie	Resultaat
10.1	Mengmonster	89633-1	Geen asbest

Beschrijving	Pleisterwerk - Muren
Omgeving	Binnen
Primaire drager	Binnenwand
Bindmiddel van materiaal	Gips - kalk
Gebondenheid op basis van bindmiddel	Niet-hechtgebonden
Hoeveelheid (oppervlakte - dikte - aantal)	• 220,00 m <sup>2</sup> - 1,00 cm - 1 stuk
Totaal volume	2,20 m <sup>3</sup>
Identificatiemethode	Vaststelling met monstername
Destructieve handeling voor identificatie	Nee
Opmerking	<p>- Geen traphal aanwezig (Slechts 1 bouwlaag in dit pand). Bijgevolg geen staal kunnen nemen in deze ruimte.</p> <p>- Geen CV-ruimte aanwezig (via calorimeters). Bijgevolg geen staal kunnen nemen in deze ruimte.</p>
