Asbestinventarisatetest

Sijsstraat 15/001, 2170 Antwerpen

Attestnummer : 20260316-000210.000

Uitgegeven op : 16.03.2026

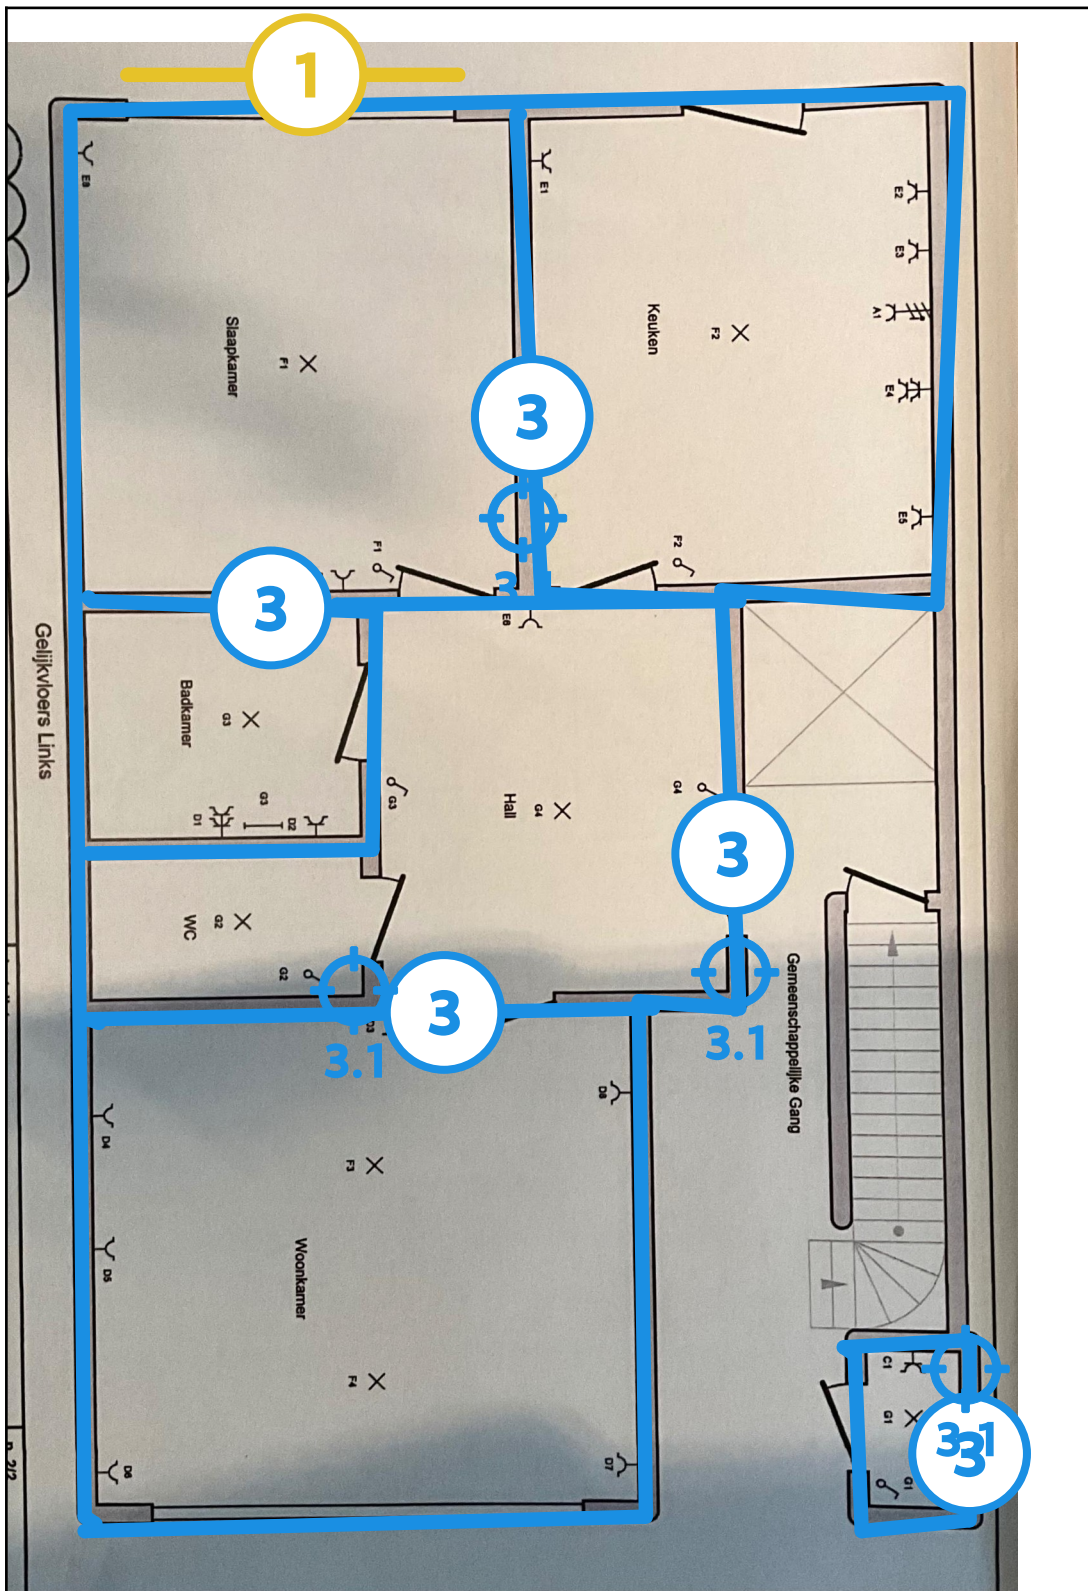
Plan 1.2: Appartement

1. Vensterbanken	Asbestmateriaal	Zorgvuldig beheren
3. Pleister wand	Geen asbest	-
3.1 Code: Pleister wand	Mengmonster	-

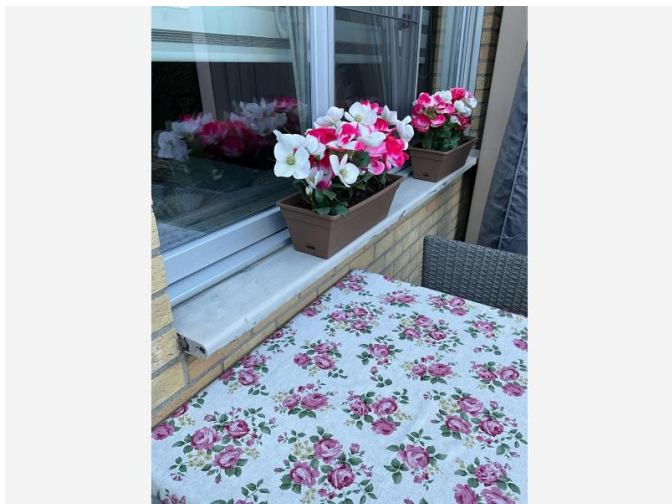
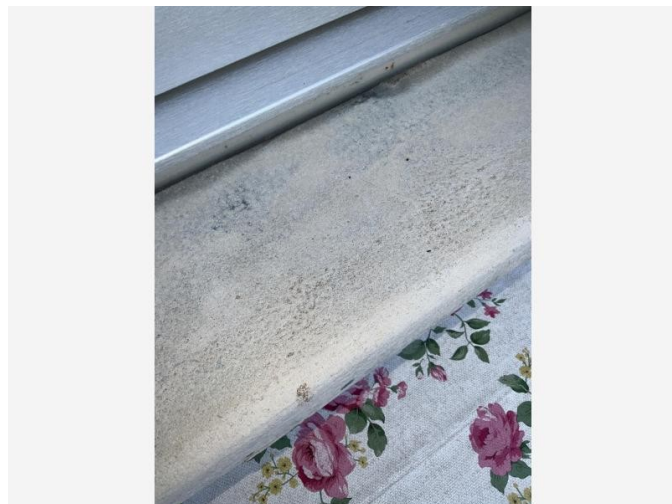
Het asbestmateriaal valt onder de mijlpaal van 2040.

Afschuren van de toepassing zal de blootstellingrisico's verhogen

Eindbeoordeling materiaalrisico	Laag materiaalrisico en/of verlaagde kans op vezelvrijgave
---------------------------------	--

Gebondenheid	Categorie 1: hechtgebonden in oorsprong
Asbestsoort (vezeltype)	Crocidoliet aanwezig
Asbestconcentratie	Laag (< 50%)
Afschermingsgraad van het gehele materiaal	Geheel of deels vrij aan de buitenlucht, maar geen contact met binnenlucht
Toestand van het materiaal	Onbeschadigd, niet verweerd

Beschrijving	Vensterbanken
Omgeving	Buiten
Primaire drager	Wand buitenschil
Asbestmateriaal	Deksteen, muurkap - Hol
Bindmiddel van asbestmateriaal	Cement
Gebondenheid op basis van bindmiddel	Hecht
Hoeveelheid (oppervlakte - dikte - aantal)	• 2,00 m ² - 5,00 cm - 1 stuk
Totaal volume	0,10 m ³
Eenvoudig bereikbaar	Ja
Bevestigingswijze	• Verlijmd, ingegoten, versmeerd
Identificatiemethode	De asbestdeskundige beoordeelt het materiaal als asbesthoudend, en dit zonder monstername.
Destructieve handeling voor identificatie	Nee
Opmerking	Met het blote oog zijn de asbestvezels vast te stellen. Het gaat om chrysotielvezels.

- Zorg voor een veilig beheer. Vermijd het beschadigen van het asbestmateriaal. Controleer de toestand jaarlijks op wijzigingen.

- Eenvoudige handelingen: mag via doe-het-zelf of door werknemer(s) met opleidingsattest eenvoudige handelingen
De dorpels of tabletten kunnen voorzichtig losgebeiteld worden, extra bevochtigen om stof te voorkomen + dragen van de nodige beschermingsmiddelen (mondmasker ffp3, handschoenen, tyvec) verpakken in plastic folie en afvoeren naar het containerpark als hechtgebonden asbestafval.

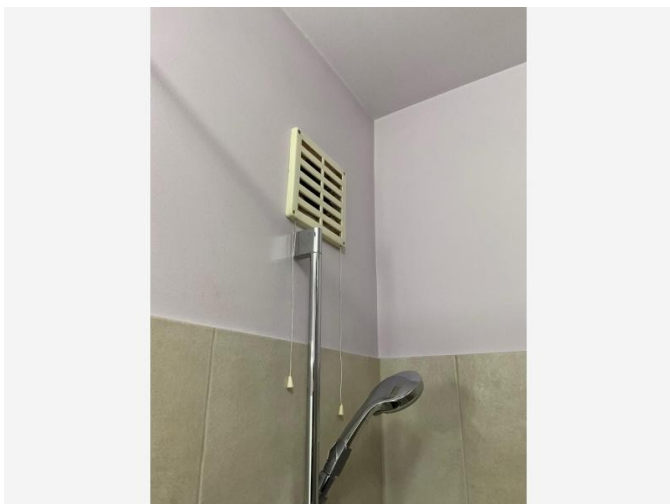
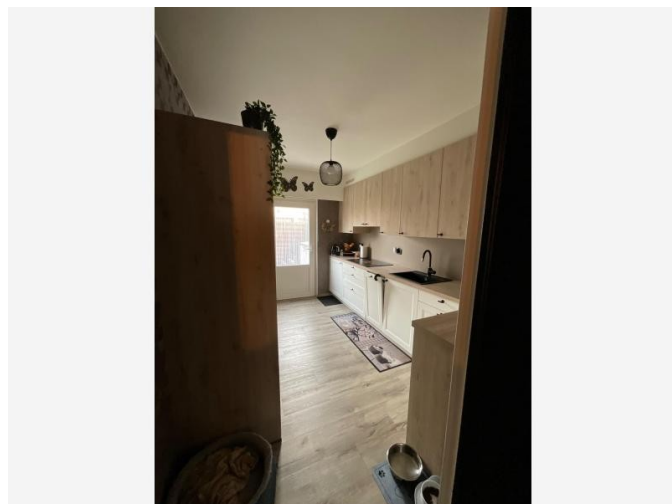
In het inspectieprotocol is een monstername van tegel- en vloerlijm verplicht om dit te identificeren als niet-asbesthoudend. Er waren geen facturen ter beschikking die bevestigen dat de tegels/vloer na 2001 waren geplaatst. Er waren geen bestaande beschadigingen aan de wandtegels of vloer om de lijm voldoende te kunnen inspecteren. Om dit af te toetsen is het aangewezen om bij eventuele renovatiewerken aan de tegels en de parket verder onderzoek/staalname te laten uitvoeren ter controle.

Basis voor advies	Beoordeling op basis van expertise, zonder een vaststelling door de asbestdeskundige.
-------------------	---

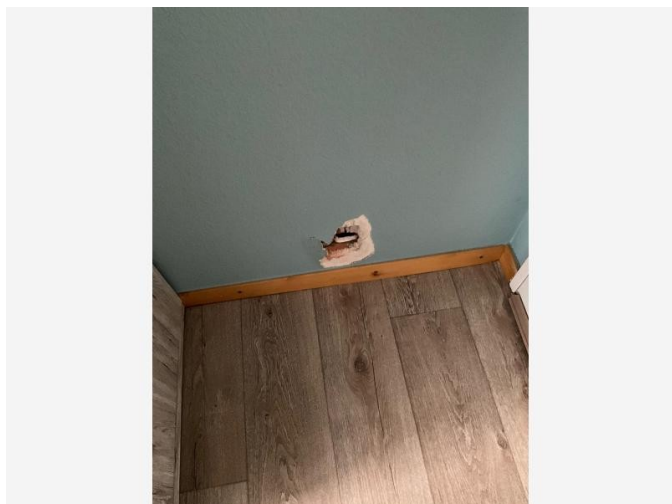
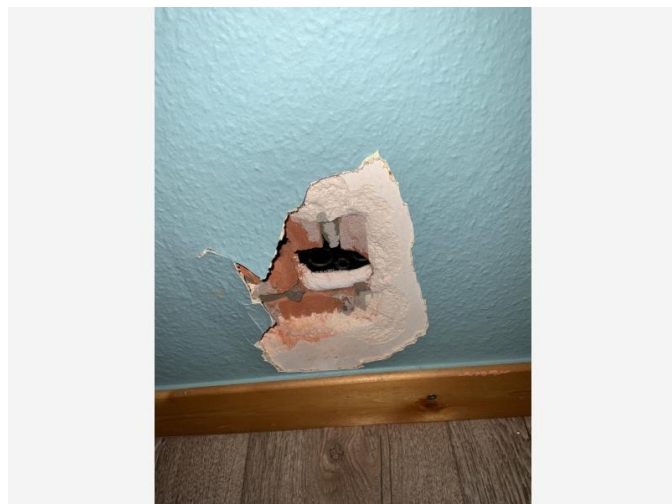
Fiche 3: Pleister wand

Geen asbest

#	Type	Referentie	Resultaat
3.1	Mengmonster	Pleister wand	Geen asbest

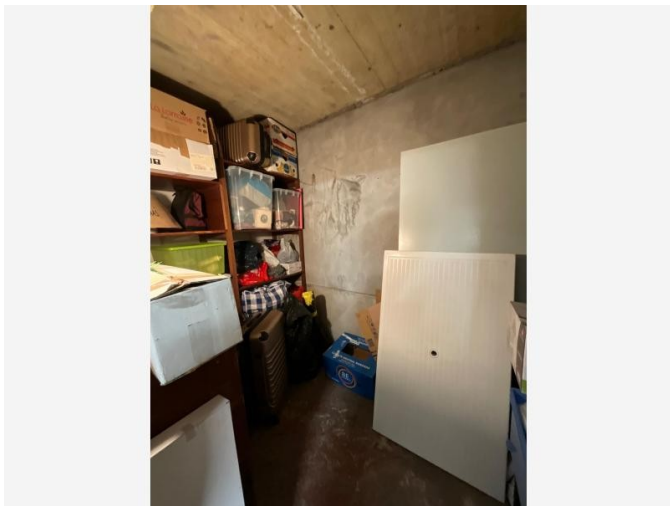
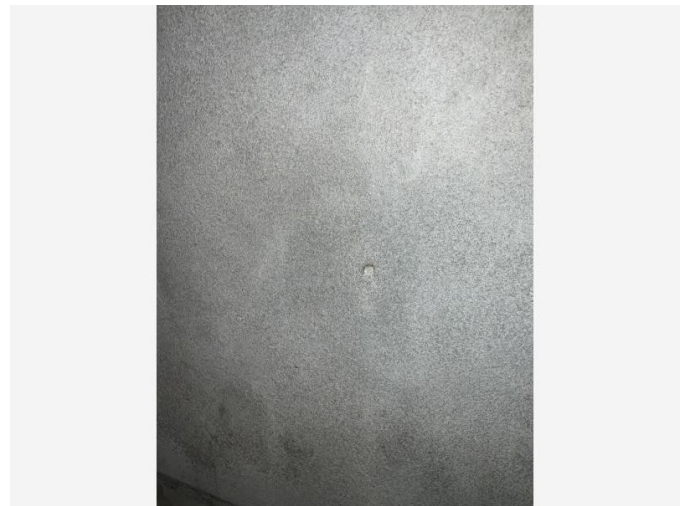
Fiche 4: Cementering kelder

Geen asbest

#	Type	Referentie	Resultaat
4.1	Mengmonster	Cementering kelder	Geen asbest

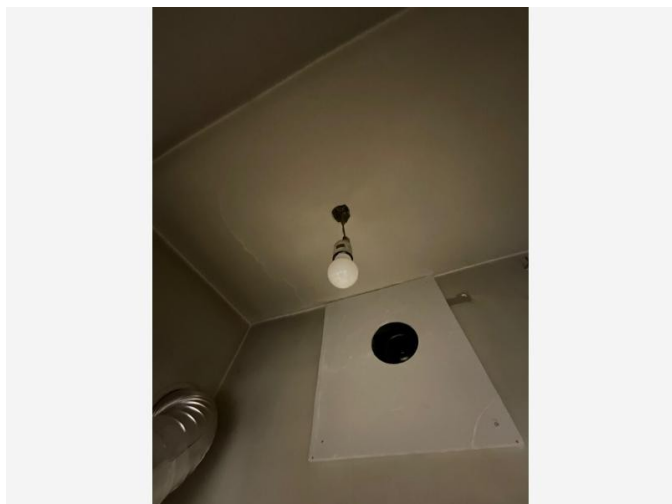
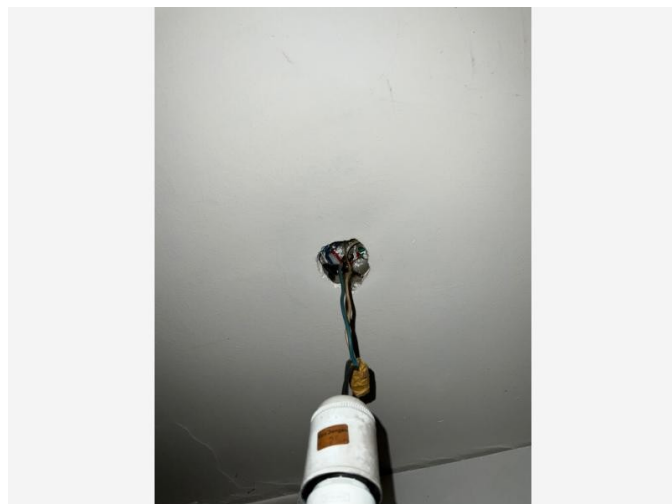
Fiche 5: Pleister plafond

Geen asbest

#	Type	Referentie	Resultaat
5.1	Mengmonster	Pleister plafond	Geen asbest

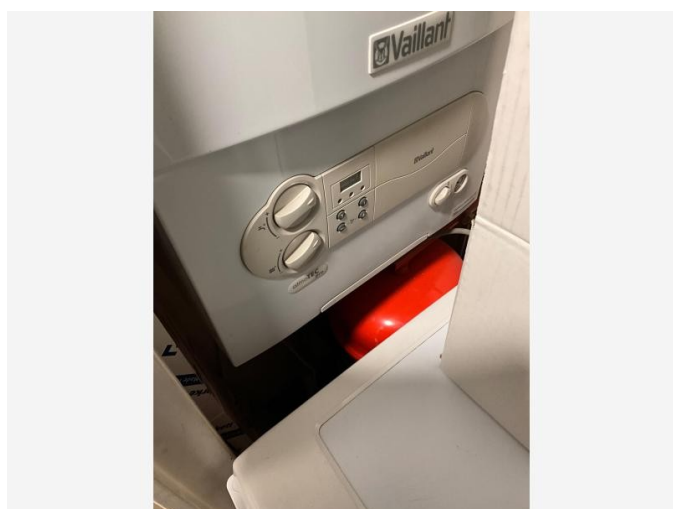
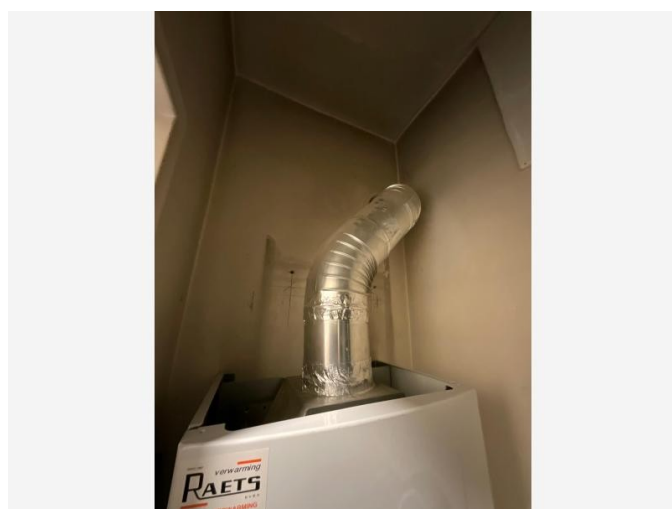
Beschrijving	Notitie	Terug te vinden op plannen
Fiche 6: Materialen stookketel	Stookketel en materialen geplaatst in 2010.	-
Fiche 7: Mastiek	-	-
