Asbestinventarisatetest

Edmond De Deynstraat 13, 9400 Ninove

Attestnummer : 20260420-000439.000

Uitgegeven op : 20.04.2026

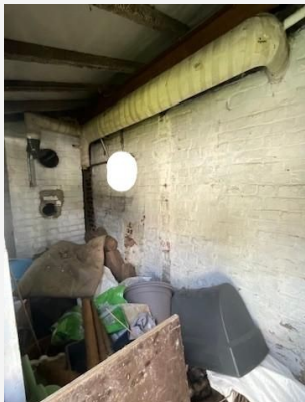
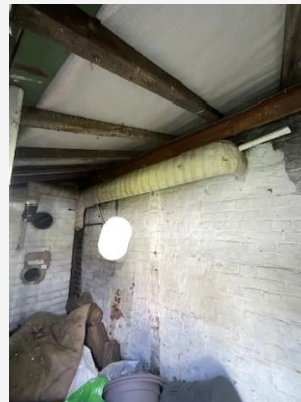
Dringend verwijderen

- Hermetische zone (erkend asbestverwijderaar)
De thermische isolatie is losgebonden en kan niet worden verwijderd zonder emissie.

Eindbeoordeling materiaalrisico	Hoog materiaalrisico en/of hoge kans op vezelvrijgave
---------------------------------	---

Gebondenheid	Categorie 2: niet-hechtgebonden met matrix
Asbestsoort (vezeltype)	Crocidoliet aanwezig
Asbestconcentratie	Hoog ($\geq 50\%$)
Afschermingsgraad van het gehele materiaal	Geheel of deels vrij aan de binnenlucht, maar geen contact met binnenluchtstromen
Toestand van het materiaal	Licht beschadigd, licht verweerd. Intacte calciumsilicaatplaat of materiaal met categorie 3-gebondenheid

Beschrijving	Buisisolatie
Omgeving	Binnen
Primaire drager	HVAC infrastructuur en uitrusting
Asbestmateriaal	In-situ afwerkingslagen - Thermische isolatie
Bindmiddel van asbestmateriaal	Gips - kalk
Gebondenheid op basis van bindmiddel	Niet-hechtgebonden
Hoeveelheid (lengte - omtrek - dikte - aantal)	<ul style="list-style-type: none">• 6,00 m - 30,00 cm - 1,00 cm - 1 stuk
Totaal volume	0,018 m ³
Eenvoudig bereikbaar	Ja
Bevestigingswijze	<ul style="list-style-type: none">• Verlijmd, ingegoten, versmeerd
Identificatiemethode	De asbestdeskundige gebruikt een bestaande laboanalyse als bewijsdocument met bevestiging door vaststelling en expertise.
Destructieve handeling voor identificatie	Nee
Opmerking	Hoeveelheden zijn een inschatting op basis van opmetingen ter plaatse.

- Zorg voor een veilig beheer. Vermijd het beschadigen van het asbestmateriaal. Controleer de toestand jaarlijks op wijzigingen.
- Scherm in afwachting van verwijdering het asbestmateriaal af van luchtstromingen en verstoring: bijvoorbeeld door het te verpakken, te fixeren, af te dekken, signalisatie - afbakening aan te brengen, ...

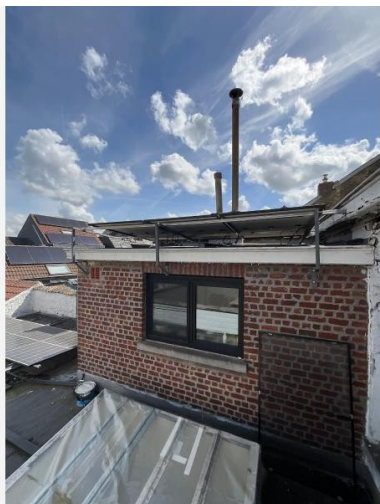
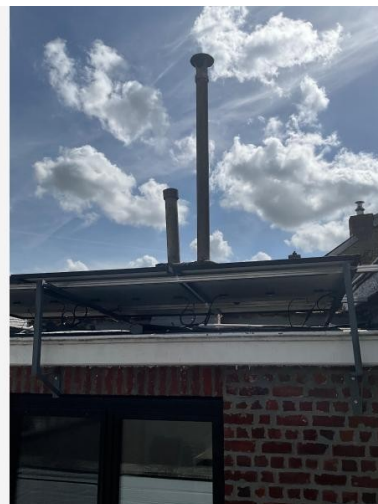
Verwijderen

Om het juiste type asbest te bepalen kan bijkomende staalname uitgevoerd worden.

Eindbeoordeling materiaalrisico	Verhoogd materiaalrisico en/of verhoogde kans op vezelvrijgave
---------------------------------	--

Gebondenheid	Categorie 1: hechtgebonden in oorsprong
Asbestsoort (vezeltype)	Crocidoliet aanwezig
Asbestconcentratie	Laag (< 50%)
Afschermingsgraad van het gehele materiaal	Geheel of deels vrij aan de buitenlucht, maar geen contact met binnenlucht
Toestand van het materiaal	Matig beschadigd, matig verweerd

Beschrijving	Rookgaskanaal asbestcement
Omgeving	Buiten
Primaire drager	HVAC infrastructuur en uitrusting
Asbestmateriaal	Rookgaskanaal
Bindmiddel van asbestmateriaal	Cement
Gebondenheid op basis van bindmiddel	Hecht
Hoeveelheid (lengte - omtrek - dikte - aantal)	<ul style="list-style-type: none"> • 2,00 m - 30,00 cm - 1,00 cm - 2 stuks
Totaal volume	0,012 m ³
Eenvoudig bereikbaar	Ja
Bevestigingswijze	<ul style="list-style-type: none"> • Geklemd
Identificatiemethode	<p>De asbestdeskundige beoordeelt het materiaal als asbestverdacht en dus asbesthoudend, en dit zonder monstername.</p> <p>Motivatie: Er is een onderzoeksbeperking die monstername verhindert; De ruimte of het materiaal bevindt zich hoger dan 3,5 meter vanaf een vaste ondergrond.</p>
Destructieve handeling voor identificatie	Nee
Opmerking	Hoeveelheden zijn een inschatting op basis van opmetingen ter plaatse.

- Zorg voor een veilig beheer. Vermijd het beschadigen van het asbestmateriaal. Controleer de toestand jaarlijks op wijzigingen.
- Hemelwater dat afspoelt van asbestcement daken of gevels kan asbestdeeltjes bevatten. Gebruik het enkel voor gesloten circuits (bv. spoelen toiletten). Reinig na het vervangen van het dak of de gevel de dakgoten en regenwaterput of -ton om asbesthoudend sediment of slib te verwijderen
- Voer bijkomende staalname(s) uit.

- Eenvoudige handelingen: mag via doe-het-zelf of door werknemer(s) met opleidingsattest eenvoudige handelingen
Het rookgaskanaal kan rondom worden losgemaakt en in zijn geheel worden verwijderd.
Bij werken nakijken hoe ver het rookgaskanaal eventueel doorloopt in de schouw.
Regelgeving wie mag wat verwijderen: <https://ovam.vlaanderen.be/wie-mag-wat-verwijderen>
Voorzorgen & beschermingsmiddelen: <https://ovam.vlaanderen.be/voorzorgsmaatregelen-bij->

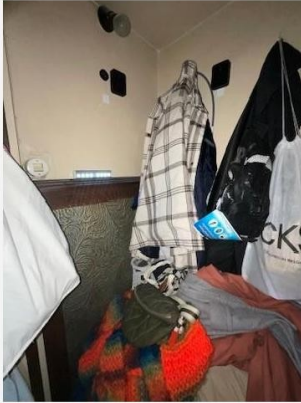
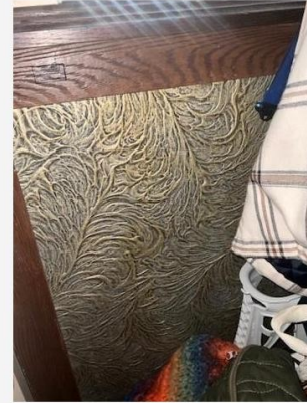
Zorgvuldig beheren

Eindbeoordeling materiaalrisico	Laag materiaalrisico en/of verlaagde kans op vezelvrijgave
---------------------------------	--

Gebondenheid	Categorie 1: hechtgebonden in oorsprong
Asbestsoort (vezeltype)	Crocidoliet aanwezig
Asbestconcentratie	Laag (< 50%)
Afschermingsgraad van het gehele materiaal	Geheel of deels vrij aan de binnenlucht, maar geen contact met binnenluchtstromen
Toestand van het materiaal	Onbeschadigd, niet verweerd

Beschrijving	Lambrisering asbestcement
Omgeving	Binnen
Primaire drager	Binnenwand
Asbestmateriaal	Plaat, paneel, tablet - Generiek
Bindmiddel van asbestmateriaal	Cement
Gebondenheid op basis van bindmiddel	Hecht
Hoeveelheid (oppervlakte - dikte - aantal)	• 6,00 m ² - 1,00 cm - 1 stuk
Totaal volume	0,06 m ³
Eenvoudig bereikbaar	Ja
Bevestigingswijze	• Onbekend
Identificatiemethode	De asbestdeskundige beoordeelt het materiaal als asbestverdacht en dus asbesthoudend, en dit zonder monstername. Motivatie: De monstername brengt andere schade aan dan schade die inherent is aan de monstername.
Destructieve handeling voor identificatie	Nee
Opmerking	Hoeveelheden zijn een inschatting op basis van opmetingen ter plaatse.

- Zorg voor een veilig beheer. Vermijd het beschadigen van het asbestmateriaal. Controleer de toestand jaarlijks op wijzigingen.

De toepassing kan worden losgeschroefd en in zijn geheel worden verwijderd.

Indien verlijmd dient een hermetische zone gebruikt te worden.

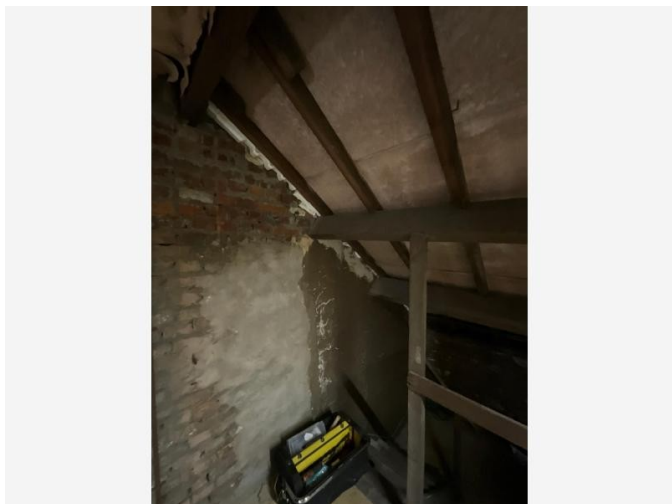
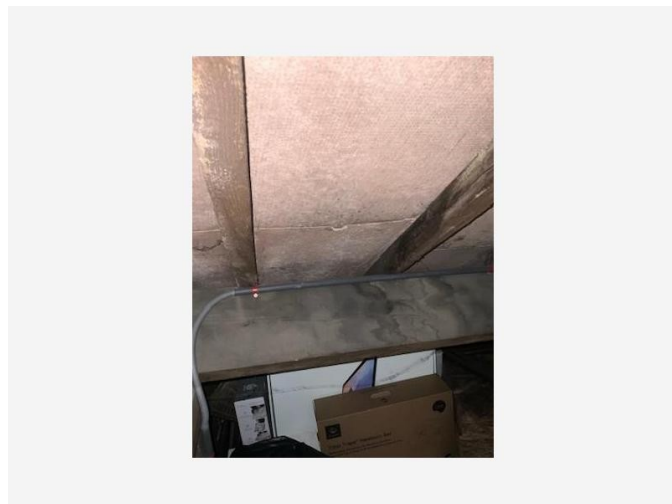
Zorgvuldig beheren

Eindbeoordeling materiaalrisico	Laag materiaalrisico en/of verlaagde kans op vezelvrijgave
---------------------------------	--

Gebondenheid	Categorie 1: hechtgebonden in oorsprong
Asbestsoort (vezeltype)	Alleen chrysotiel aanwezig
Asbestconcentratie	Laag (< 50%)
Afschermingsgraad van het gehele materiaal	Geheel of deels vrij aan de binnenlucht, maar geen contact met binnenluchtstromen
Toestand van het materiaal	Licht beschadigd, licht verweerd. Intacte calciumsilicaatplaat of materiaal met categorie 3-gebondenheid

#	Type	Referentie	Resultaat
4.1	Puntmonster	MM04	Chrysotiel

Beschrijving	Menuiserite onderdak
Omgeving	Binnen
Primaire drager	Schuin dak
Asbestmateriaal	Plaat, paneel, tablet - Type Menuiserite
Bindmiddel van asbestmateriaal	Cement
Gebondenheid op basis van bindmiddel	Hecht
Hoeveelheid (oppervlakte - dikte - aantal)	<ul style="list-style-type: none">• 120,00 m² - 0,30 cm - 1 stuk
Totaal volume	0,36 m ³
Eenvoudig bereikbaar	Nee <ul style="list-style-type: none">• Het asbestmateriaal is bedekt (uitgezonderd laag verf, coating, behang, kunststof, textiel) en het wegnemen van het bedekkende materiaal kan niet zonder het bedekkende materiaal te beschadigen.
Bevestigingswijze	<ul style="list-style-type: none">• Genageld, geniet
Identificatiemethode	Een monstername door de asbestdeskundige met laboanalyse door een asbestlabo.
Destructieve handeling voor identificatie	Nee
Opmerking	Hoeveelheden zijn een inschatting op basis van opmetingen ter plaatse.

- Zorg voor een veilig beheer en verwijder dit asbestmateriaal wanneer het bij werken eenvoudig bereikbaar wordt. Controleer de toestand jaarlijks op wijzigingen.

- Eenvoudige handelingen: mag via doe-het-zelf of door werknemer(s) met opleidingsattest eenvoudige handelingen
Indien de onderdakplaten in zijn geheel verwijderd kunnen worden zonder breken, kan dit via eenvoudige handelingen.

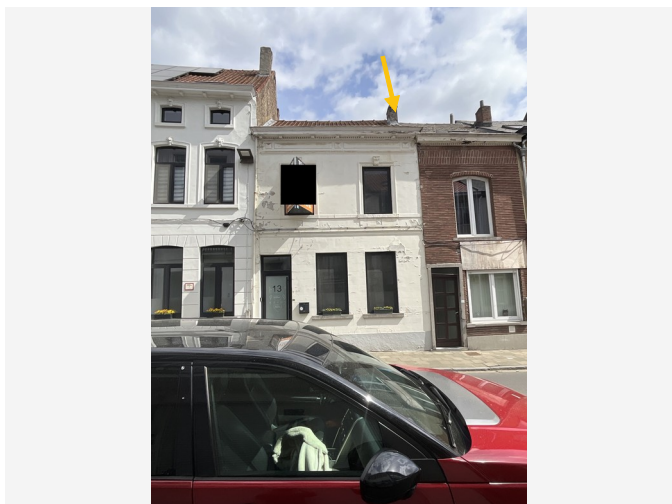
Situeringfoto

Tijdelijke beperking

Reden: Het te onderzoeken materiaal situeert zich hoger dan 3,50 m te rekenen vanaf een veilige ondergrond

Uitleg van de asbestdeskundige: De schouwopening bevindt zich op meer dan 3,5m hoogte & is hierdoor niet inspecteerbaar.

Bij werken, of wanneer met een hoogtewerker de schouw inspecteerbaar is, nakijken of hier asbesthoudende materialen aanwezig zijn.

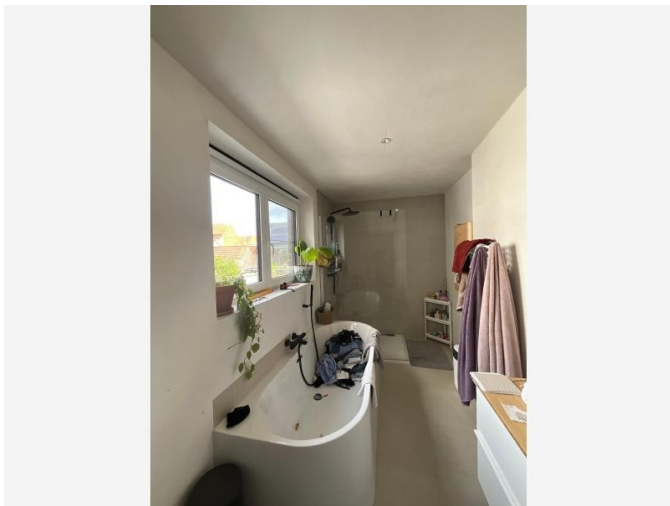
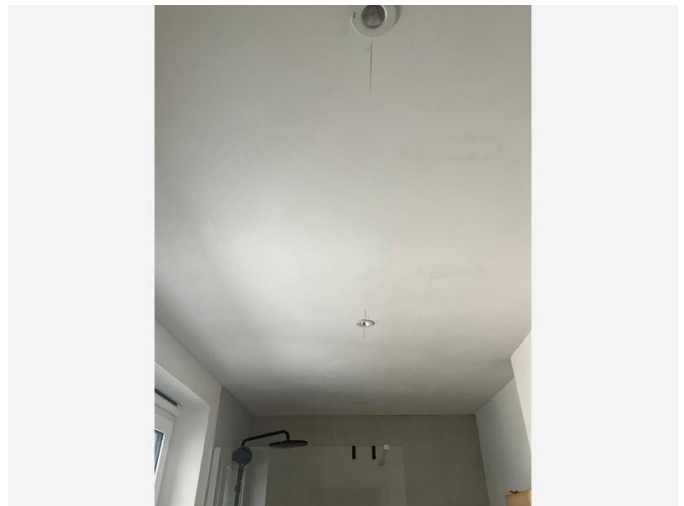
De gemarkeerde plafonds zijn afgewerkt met gipskarton/hout/kunststof of andere niet-asbestverdachte materialen.

Mogelijks bevindt zich hierachter nog pleisterwerk.

Mocht deze bij werken toegankelijk worden kan bijkomende monsternamen uitgevoerd worden.

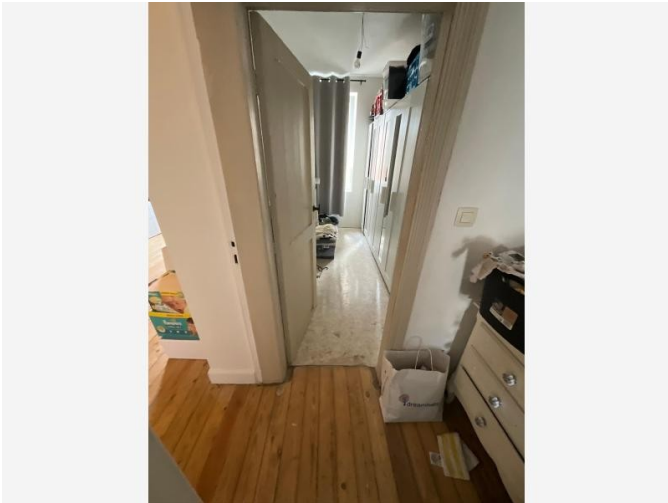
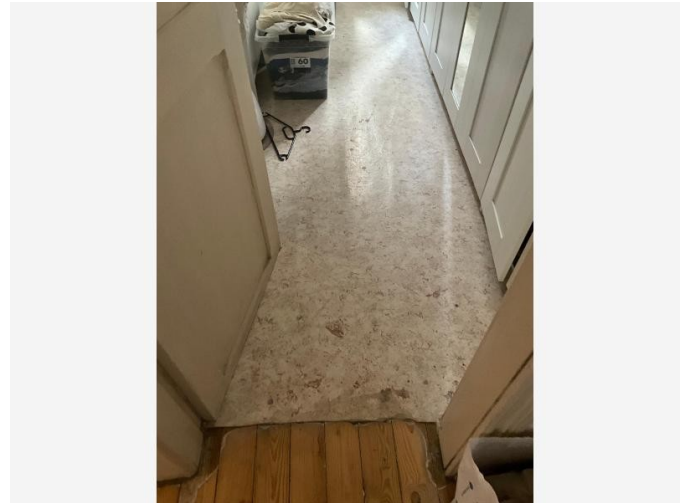
Flexibele vloerzeilen, vloerzeilen zwart in de kern of vloerzeilen met jute aan de onderkant zijn niet asbestverdacht.

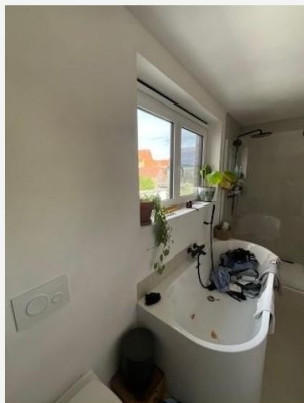
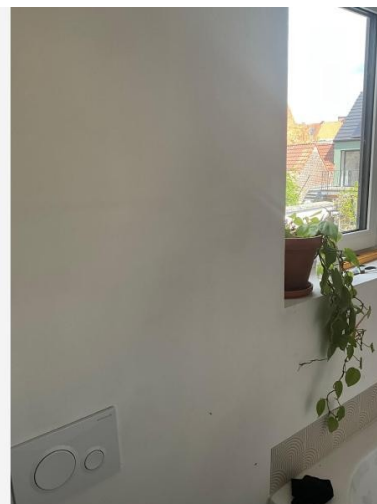
De gemarkeerde wanden bestaan uit hout/gipskarton/kunststof & zijn bijgevolg niet verdacht.

Mogelijks bevindt zich hierachter nog pleisterwerk.

Mocht deze bij werken toegankelijk worden kan bijkomende monsternamen uitgevoerd worden.

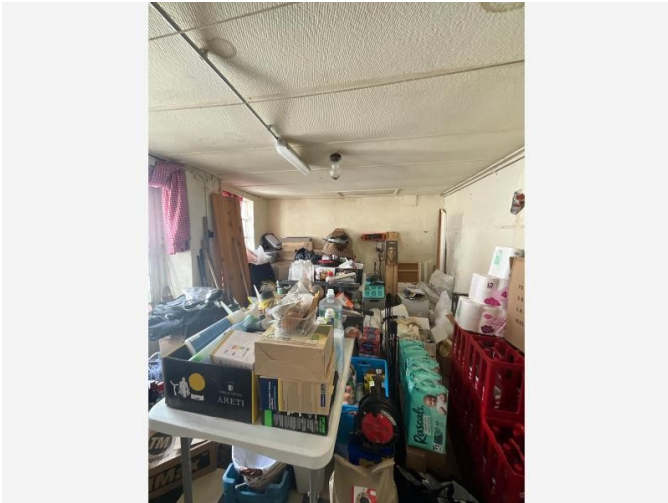
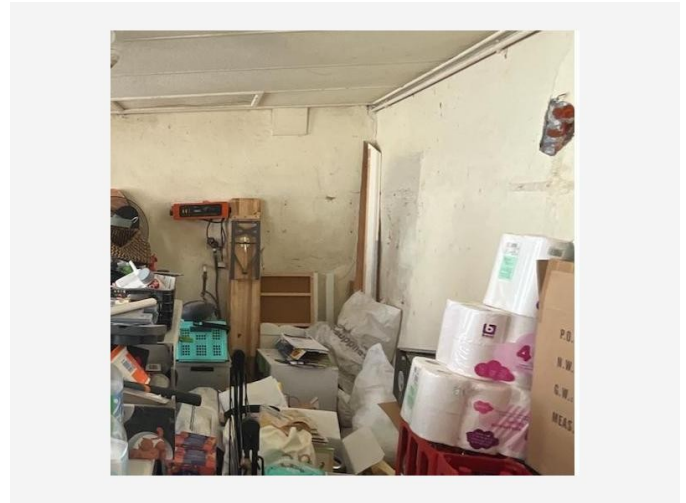
Geen asbest

Beschrijving	Pleisterwerk wanden
Omgeving	Binnen
Primaire drager	Binnenwand
Bindmiddel van materiaal	Gips - kalk
Gebondenheid op basis van bindmiddel	Niet-hechtgebonden
Hoeveelheid (oppervlakte - dikte - aantal)	• 180,00 m ² - 1,00 cm - 1 stuk
Totaal volume	1,80 m ³
Identificatiemethode	De asbestdeskundige gebruikt een bestaande laboanalyse als bewijsdocument met bevestiging door vaststelling en expertise.
Destructieve handeling voor identificatie	Nee
Opmerking	Hoeveelheden zijn een inschatting op basis van opmetingen ter plaatse.

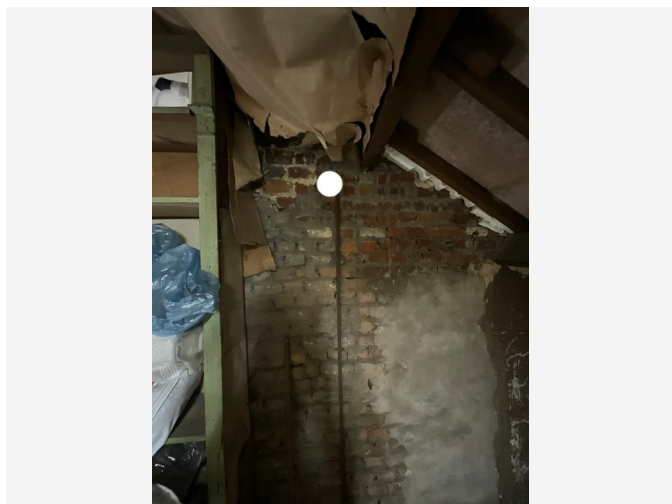
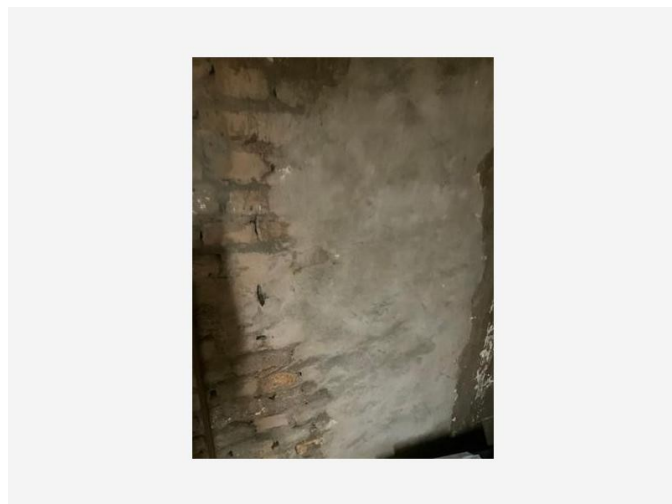
Geen asbest

#	Type	Referentie	Resultaat
11.1	Mengmonster	MM11	Geen asbest

Beschrijving	Cement smeerlaag
Omgeving	Binnen
Primaire drager	Binnenwand
Bindmiddel van materiaal	Cement
Gebondenheid op basis van bindmiddel	Hecht
Hoeveelheid (gewicht - aantal)	<ul style="list-style-type: none">• 50,00 kg - 1 stuk
Totaal gewicht	50,00 kg
Identificatiemethode	Een monstername door de asbestdeskundige met laboanalyse door een asbestlabo.
Destructieve handeling voor identificatie	Nee

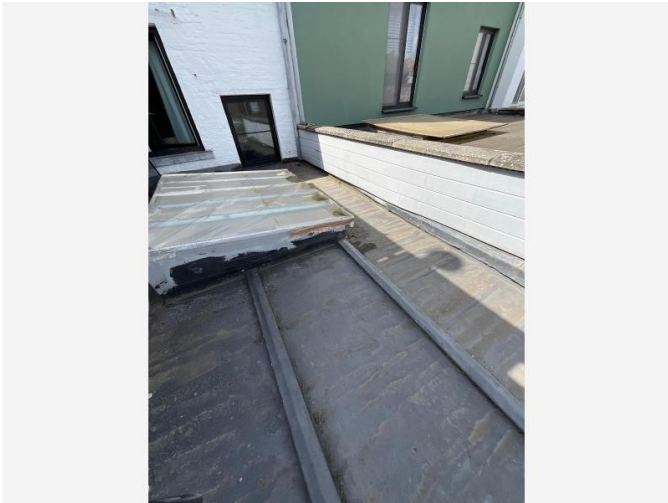
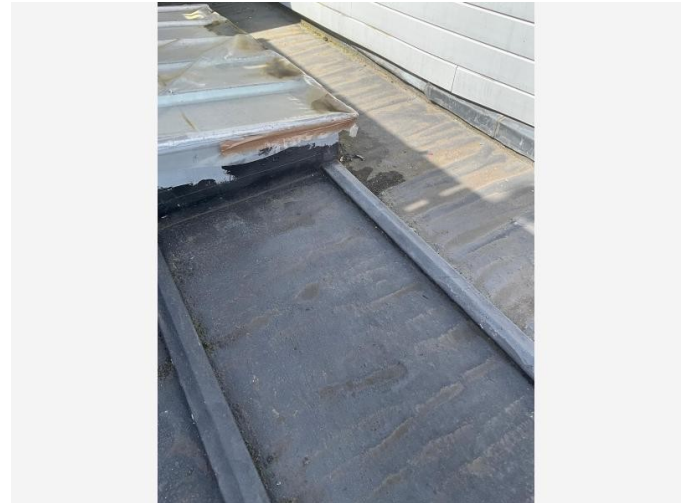
Geen asbest

Beschrijving	Roofing plat dak
Omgeving	Buiten
Primaire drager	Plat dak
Bindmiddel van materiaal	Bitumen (roofing, teer, asfalt)
Gebondenheid op basis van bindmiddel	Hecht
Hoeveelheid (oppervlakte - aantal)	• 40,00 m ² - 1 stuk
Totale oppervlakte	40,00 m ²
Identificatiemethode	De asbestdeskundige gebruikt een bestaande laboanalyse als bewijsdocument met bevestiging door vaststelling en expertise.
Destructieve handeling voor identificatie	Nee
Opmerking	Hoeveelheden zijn een inschatting op basis van opmetingen ter plaatse.

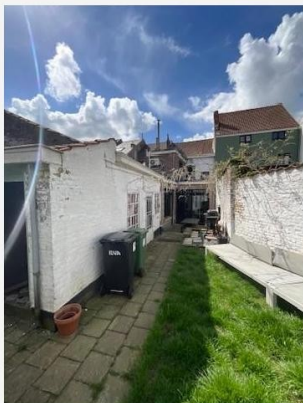
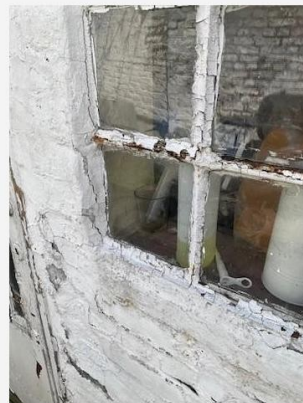
Fiche 13: Mastiek rond schrijnwerk

Geen asbest

#	Type	Referentie	Resultaat
13.1	Puntmonster	MM07	Geen asbest

Beschrijving	Mastiek rond schrijnwerk
Omgeving	Buiten
Primaire drager	Wandopening verticaal (raam, deur, ...)
Bindmiddel van materiaal	Kitten, mastiek, pasta
Gebondenheid op basis van bindmiddel	Hecht
Hoeveelheid (lengte - aantal)	<ul style="list-style-type: none">• 2,00 m - 2 stuks
Totale lengte	4,00 m
Identificatiemethode	Een monstername door de asbestdeskundige met laboanalyse door een asbestlabo.
Destructieve handeling voor identificatie	Nee
Opmerking	Hoeveelheden zijn een inschatting op basis van opmetingen ter plaatse.

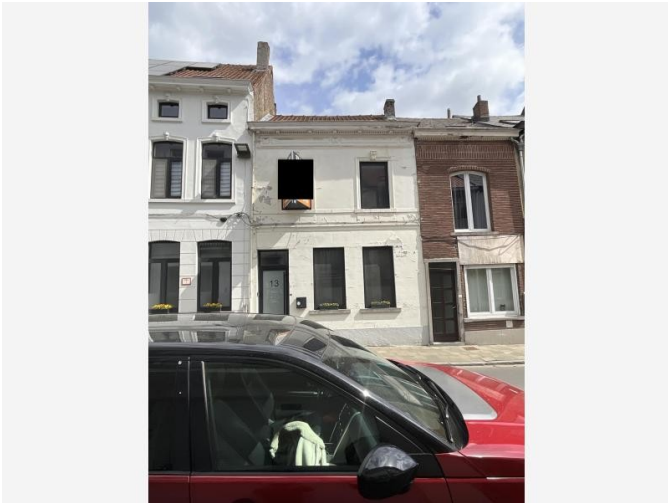
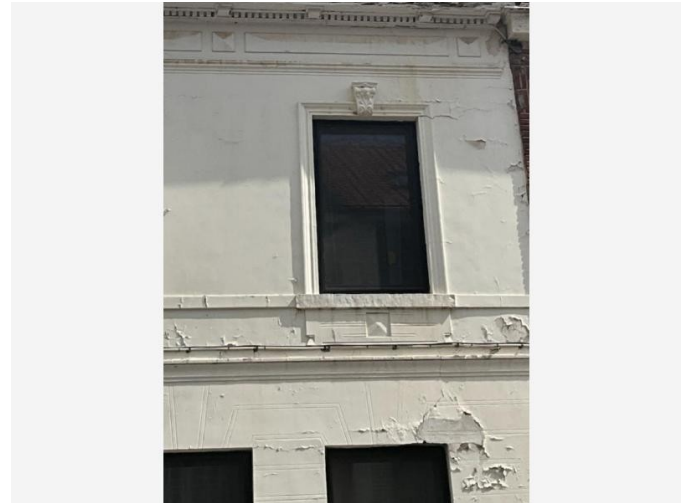
Geen asbest

Beschrijving	Crepi
Omgeving	Buiten
Primaire drager	Wand buitenschil
Bindmiddel van materiaal	Cement
Gebondenheid op basis van bindmiddel	Hecht
Hoeveelheid (gewicht - aantal)	• 50,00 kg - 1 stuk
Totaal gewicht	50,00 kg
Identificatiemethode	De asbestdeskundige gebruikt een bestaande laboanalyse als bewijsdocument met bevestiging door vaststelling en expertise.
Destructieve handeling voor identificatie	Nee
Opmerking	Hoeveelheden zijn een inschatting op basis van opmetingen ter plaatse.
