Asbestinventarisatetest

Constant Neutjensstraat 8, 2900 Schoten

Attestnummer : 20260326-000041.000

Uitgegeven op : 26.03.2026

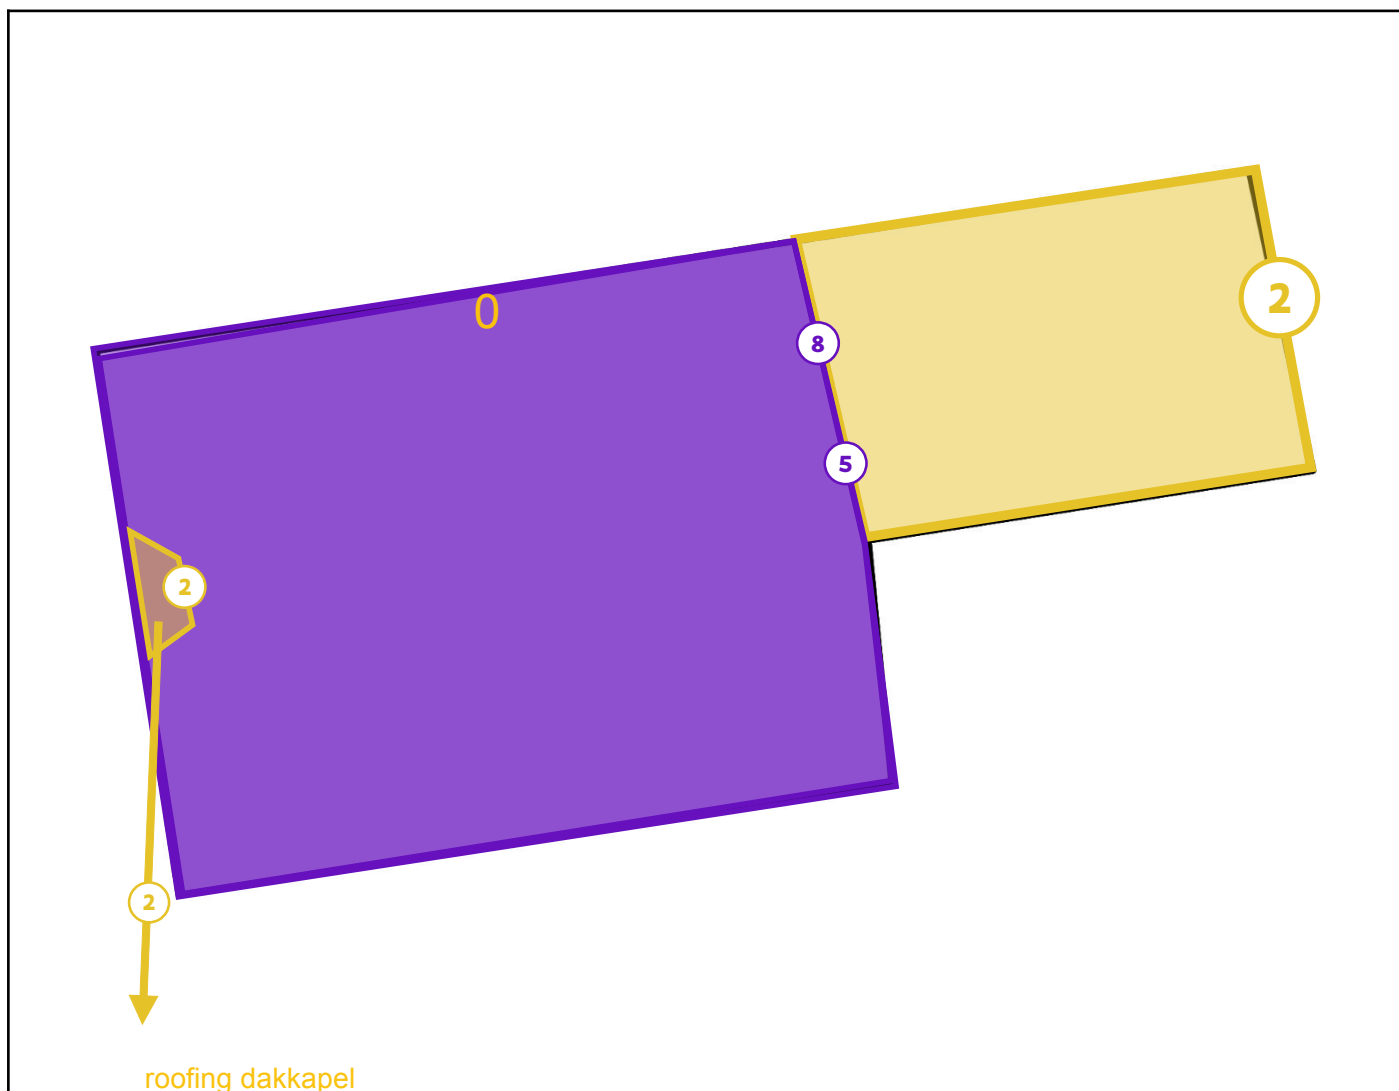
Plan 1.5: Plan dak

Beschrijving	Type	Actie
2. Roofing plat dak	Asbestmateriaal	Zorgvuldig beheren
3. Schouwen van de woning	Beperking	-
5. Onderdak van de woning	Overige ruimte of materiaal	-
8. Dakbedekking pannen	Overige ruimte of materiaal	-

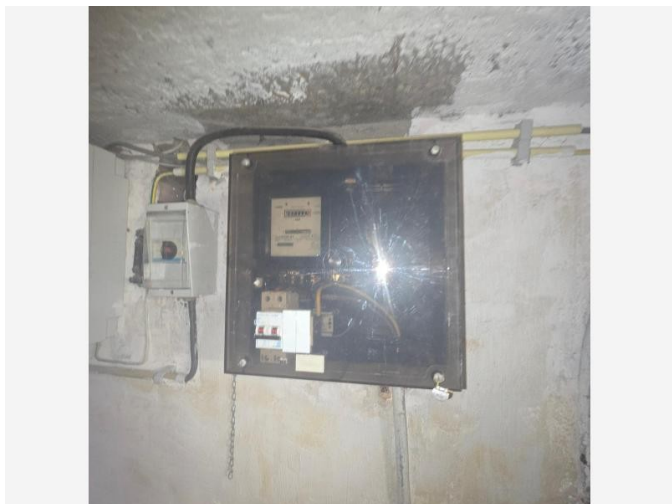
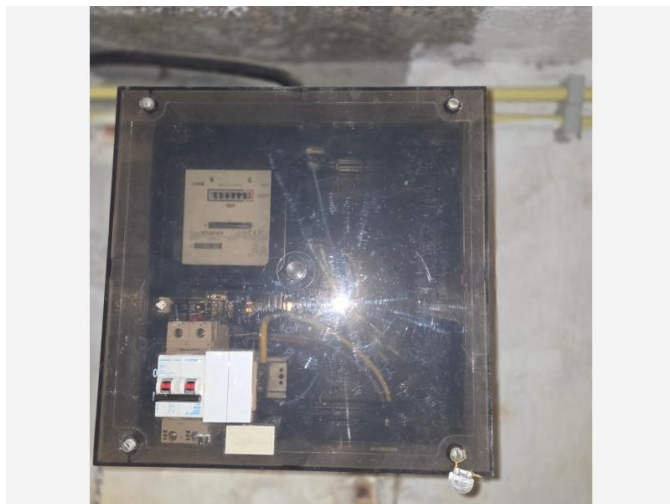
Eindbeoordeling materiaalrisico	Zeer laag materiaalrisico en/of zeer lage kans op vezelvrijgave
---------------------------------	---

Gebondenheid	Categorie 1: hechtgebonden in oorsprong
Asbestsoort (vezeltype)	Crocidoliet aanwezig
Asbestconcentratie	Laag (< 50%)
Afschermingsgraad van het gehele materiaal	Stootvaste afscherming of omkasting
Toestand van het materiaal	Onbeschadigd, niet verweerd

Beschrijving	Bakeliet
Omgeving	Binnen
Primaire drager	Communicatie en elektrische infrastructuur en uitrusting
Asbestmateriaal	Plaat, paneel, tablet - Type Bakeliet
Bindmiddel van asbestmateriaal	Kunststof of -hars
Gebondenheid op basis van bindmiddel	Hecht
Hoeveelheid (oppervlakte - dikte - aantal)	• 2,00 m ² - 1,00 cm - 1 stuk
Totaal volume	0,02 m ³
Eenvoudig bereikbaar	Ja
Bevestigingswijze	• Geschroefd
Identificatiemethode	De asbestdeskundige beoordeelt het materiaal als asbestverdacht en dus asbesthoudend, en dit zonder monstername. Motivatie: De monstername brengt andere schade aan dan schade die inherent is aan de monstername.
Destructieve handeling voor identificatie	Nee

- Zorg voor een veilig beheer. Vermijd het beschadigen van het asbestmateriaal. Controleer de toestand jaarlijks op wijzigingen.
- Voer bijkomende staalname(s) uit.

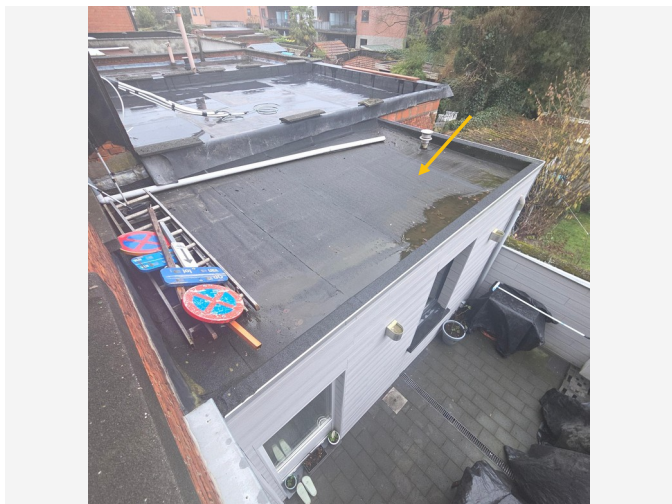
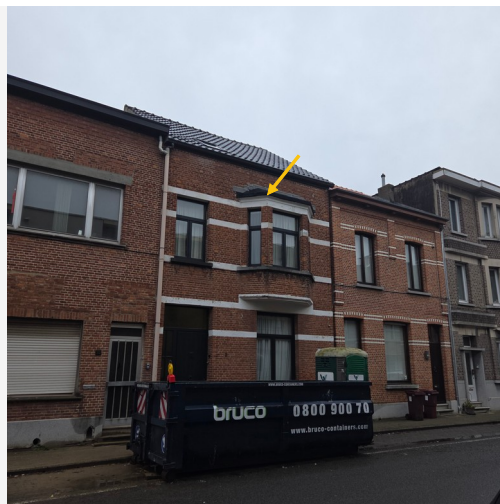
Eindbeoordeling materiaalrisico	Zeer laag materiaalrisico en/of zeer lage kans op vezelvrijgave
---------------------------------	---

Gebondenheid	Categorie 1: hechtgebonden in oorsprong
Asbestsoort (vezeltype)	Alleen chrysotiel aanwezig
Asbestconcentratie	Laag (< 50%)
Afschermingsgraad van het gehele materiaal	Geheel of deels vrij aan de buitenlucht, maar geen contact met binnenlucht
Toestand van het materiaal	Onbeschadigd, niet verweerd

Beschrijving	Roofing plat dak
Omgeving	Buiten
Primaire drager	Plat dak
Asbestmateriaal	Dak- en gevelbekleding - Roofing
Bindmiddel van asbestmateriaal	Bitumen (roofing, teer, asfalt)
Gebondenheid op basis van bindmiddel	Hecht
Hoeveelheid (oppervlakte - aantal)	<ul style="list-style-type: none">15,00 m² - 1 stuk
Totale oppervlakte	15,00 m ²
Eenvoudig bereikbaar	Ja
Bevestigingswijze	<ul style="list-style-type: none">Verlijmd, ingegoten, versmeerd
Identificatiemethode	<p>De asbestdeskundige beoordeelt het materiaal als asbestverdacht en dus asbesthoudend, en dit zonder monstername.</p> <p>Motivatie: De monstername brengt andere schade aan dan schade die inherent is aan de monstername.</p>
Destructieve handeling voor identificatie	Nee

- Zorg voor een veilig beheer. Vermijd het beschadigen van het asbestmateriaal. Controleer de toestand jaarlijks op wijzigingen.
- Voer bijkomende staalname(s) uit.

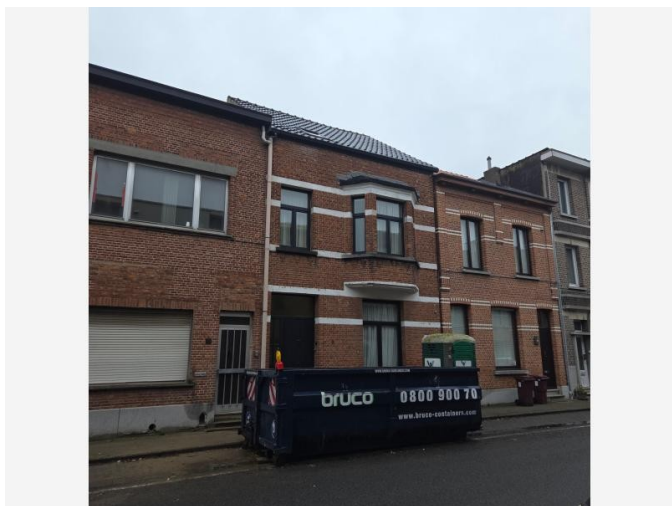
Situeringfoto

Tijdelijke beperking

Reden: Het te onderzoeken materiaal situeert zich hoger dan 3,50 m te rekenen vanaf een veilige ondergrond

Uitleg van de asbestdeskundige: Schouw niet kunnen waarnemen is hoger dan 3.5 meter.

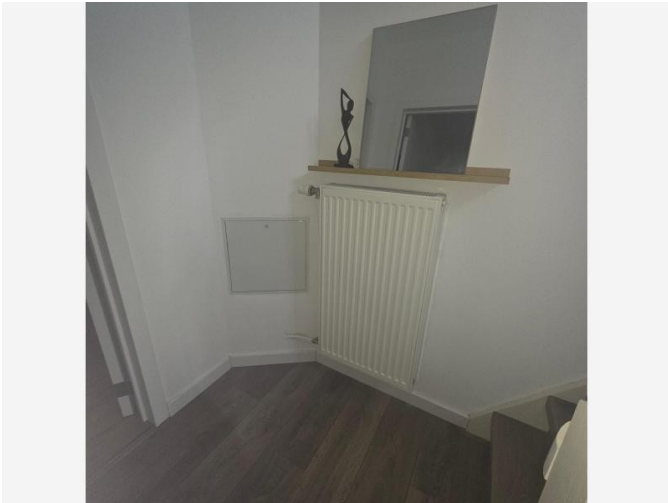
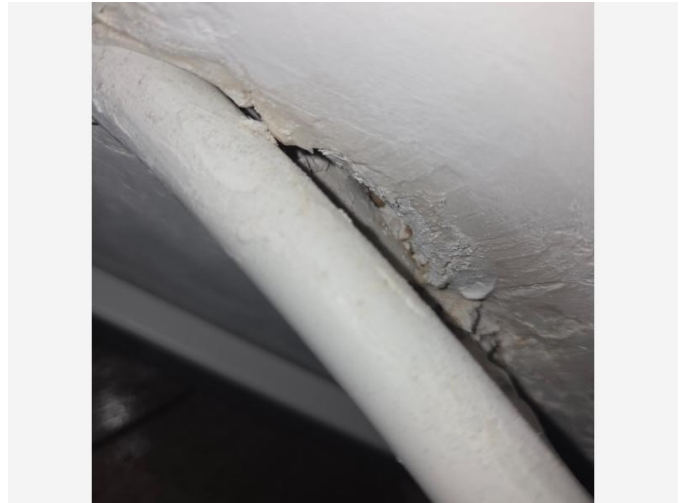
Fiche 4: Bezetting muren

Geen asbest

Beschrijving	Bezetting muren
Omgeving	Binnen
Primaire drager	Binnenwand
Bindmiddel van materiaal	Gips - kalk
Gebondenheid op basis van bindmiddel	Niet-hechtgebonden
Hoeveelheid (oppervlakte - dikte - aantal)	• 267,00 m ² - 1,00 cm - 1 stuk
Totaal volume	2,67 m ³
Identificatiemethode	Een monstername door de asbestdeskundige met laboanalyse door een asbestlabo.
Destructieve handeling voor identificatie	Nee
Opmerking	Verschillende wanden in de woning zijn afgewerkt met gipsplaten of gedeeltelijk met wandtegels.
