Asbestinventarisatetest

Sint Lenaartseweg 43A, 2320 Hoogstraten

Attestnummer : **20260420-000234.000**

Uitgegeven op : **20.04.2026**

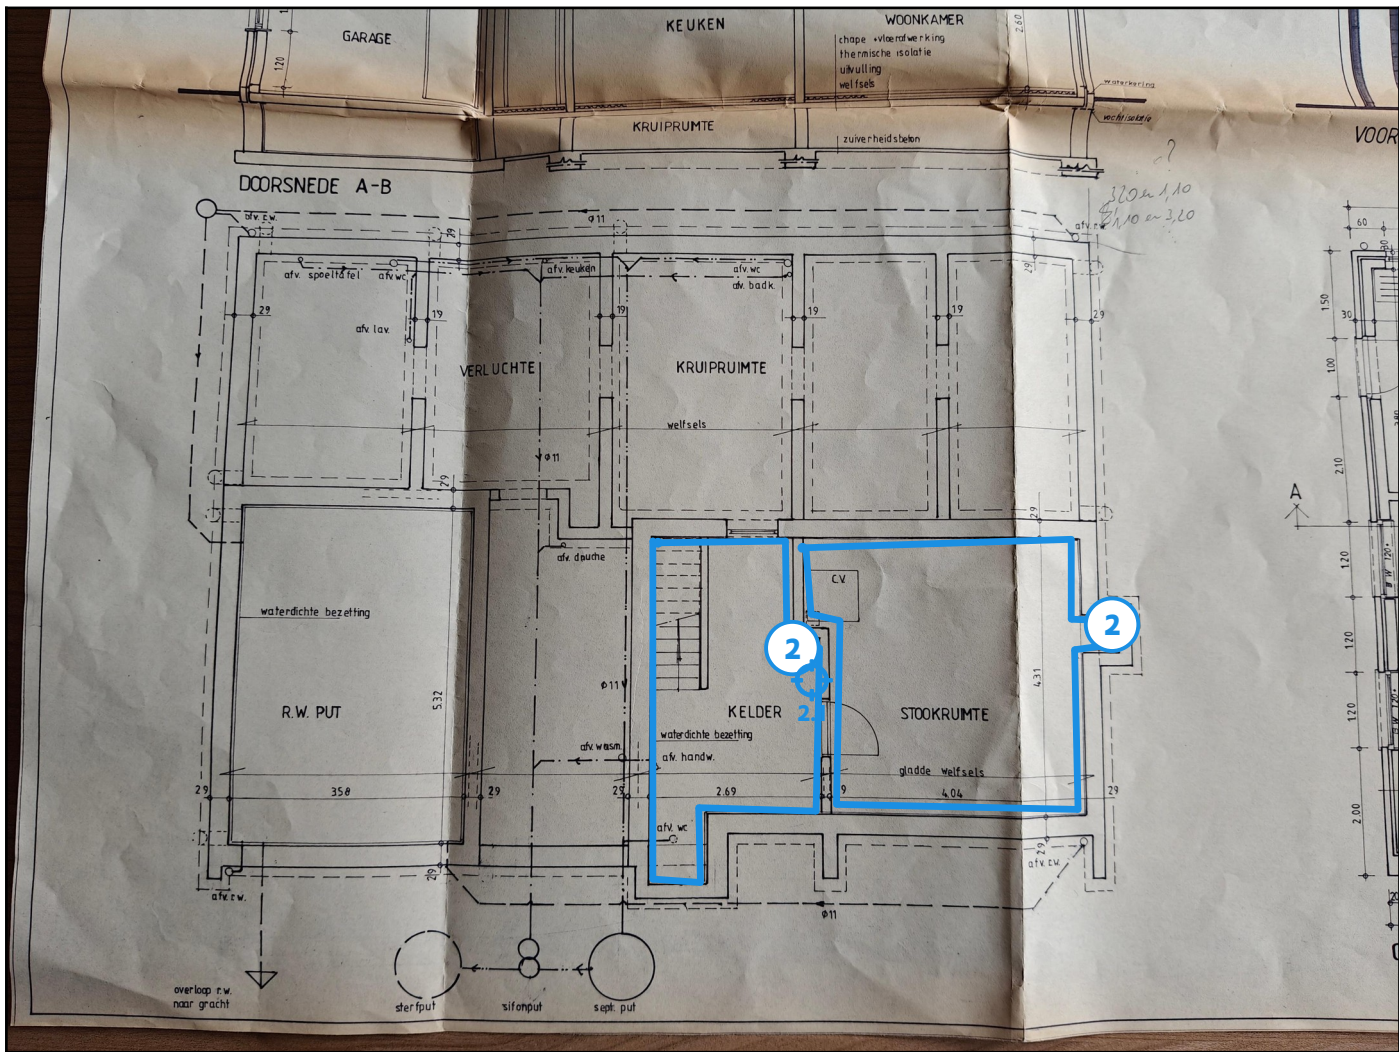
Plan 1.1: Kelder

Beschrijving	Type	Actie
2. Beploistering muren	Geen asbest	-
2.1 Code: MS1	Mengmonster	-

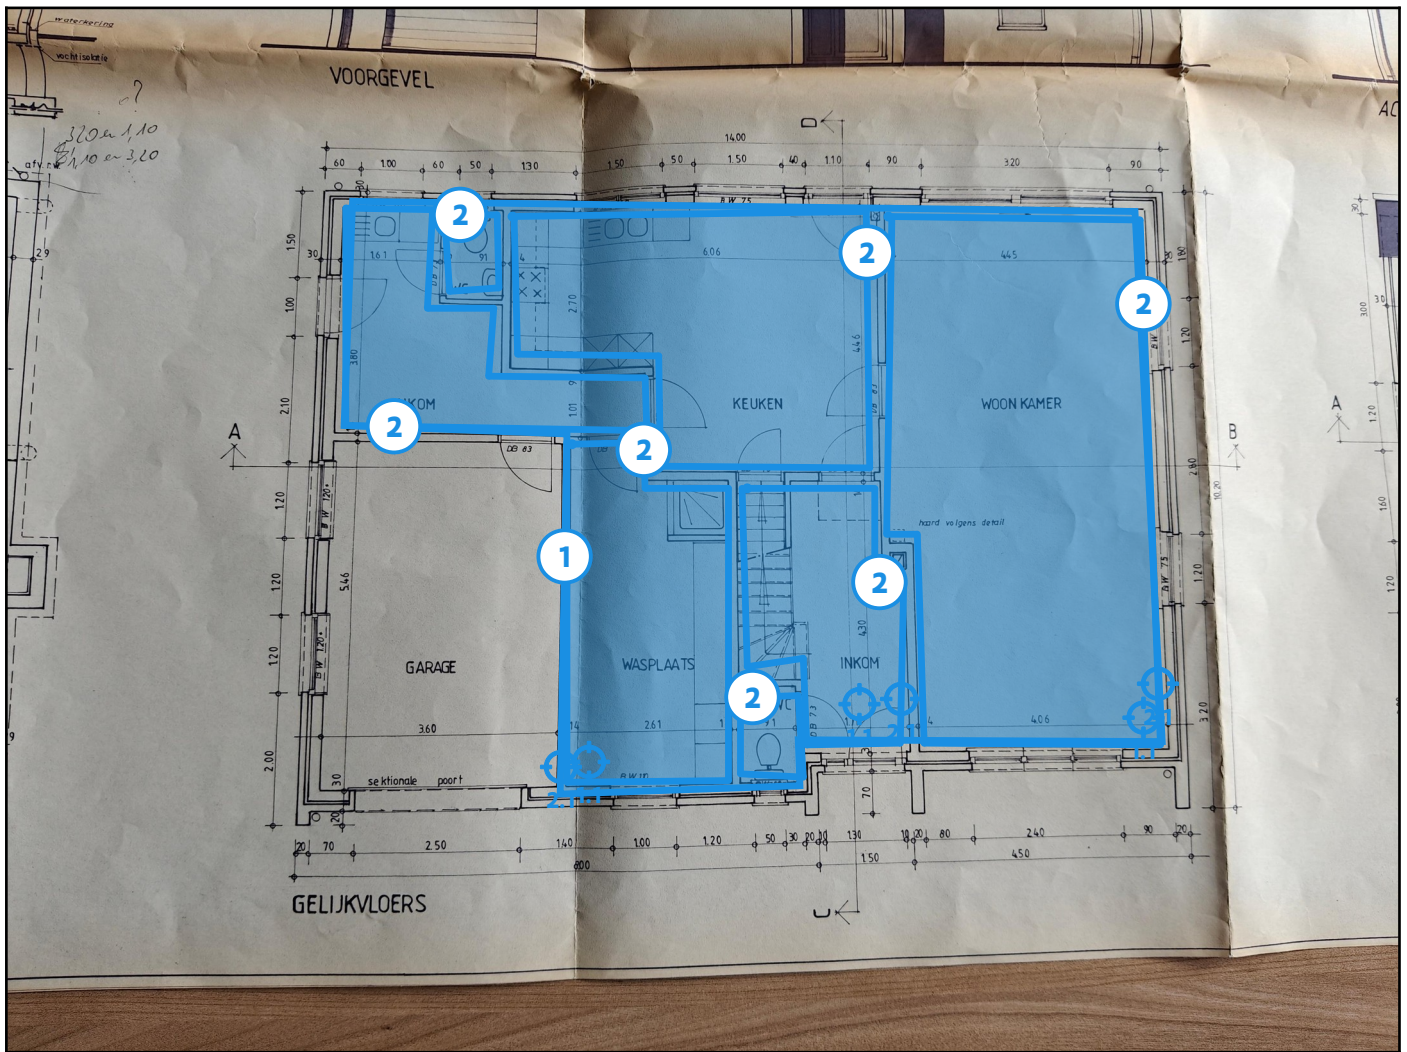
Plan 1.2: Gelijkvloers

Beschrijving	Type	Actie
1. Bepleistering plafond	Geen asbest	-
1.1 Code: MS2	Mengmonster	-
2. Bepleistering muren	Geen asbest	-
2.1 Code: MS1	Mengmonster	-

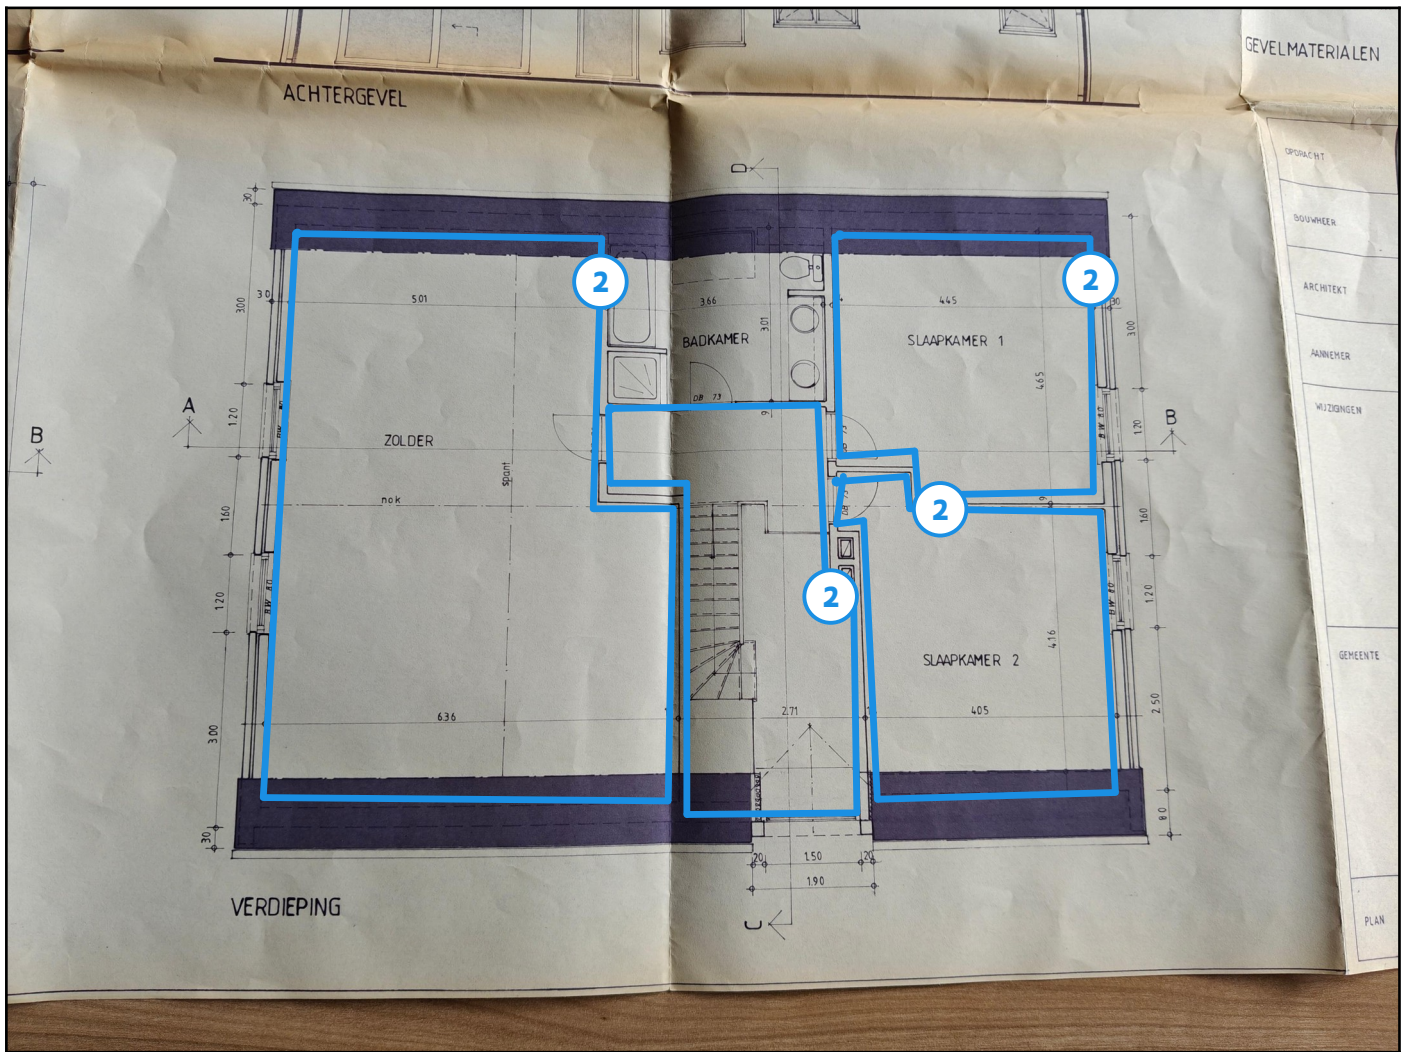
Plan 1.3: Verdieping 1

Beschrijving	Type	Actie
2. Beploistering muren	Geen asbest	-

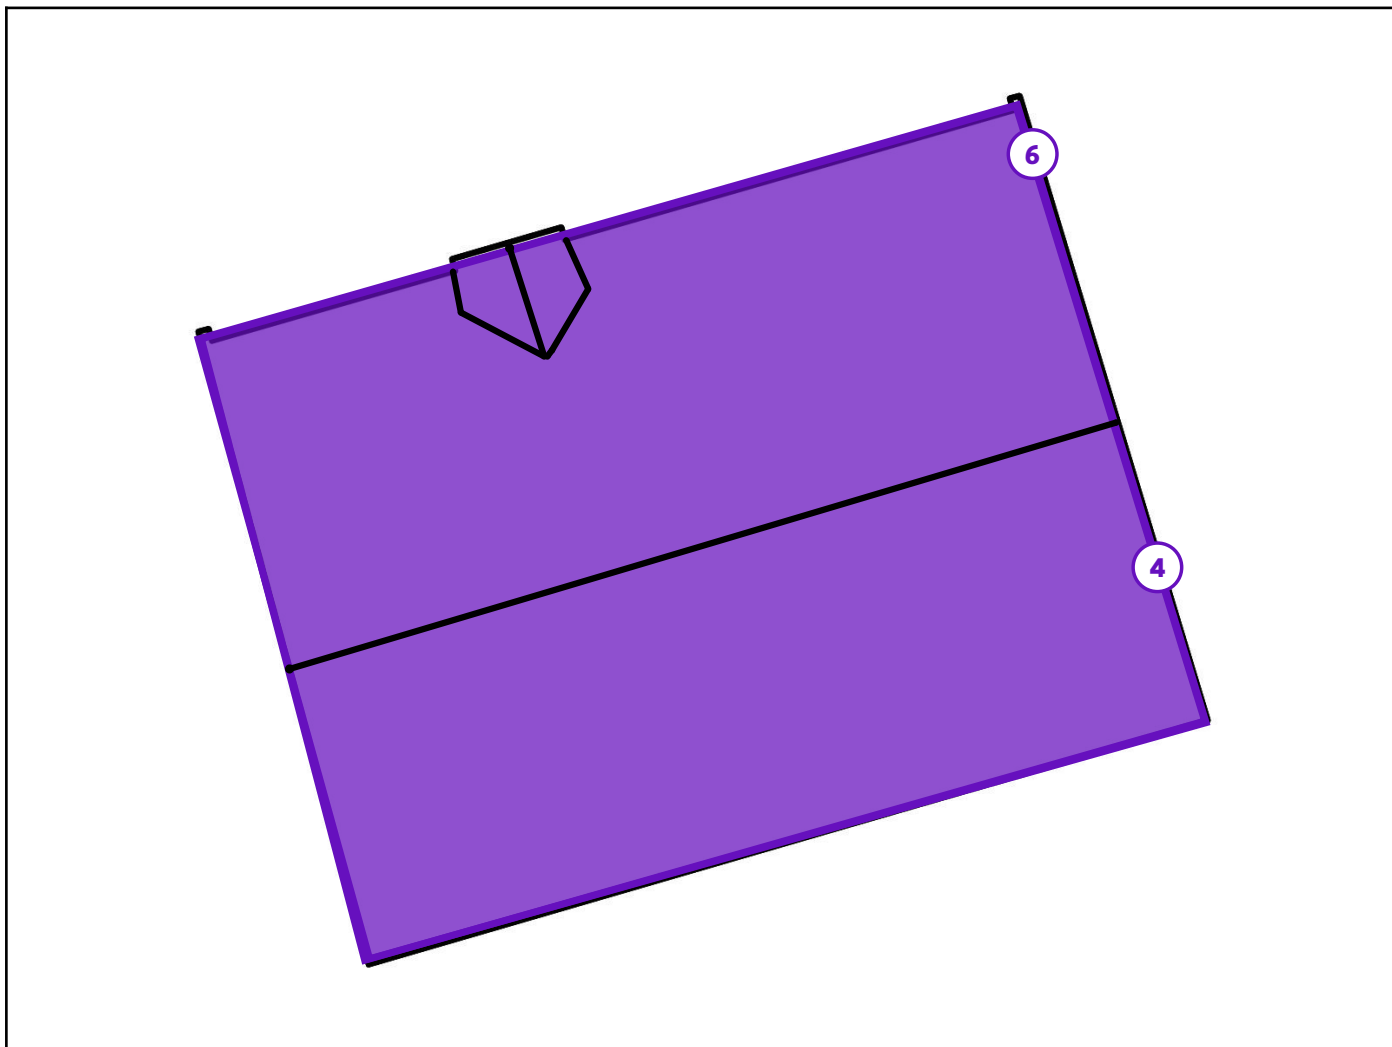
Plan 1.4: Dakplan

Beschrijving	Type	Actie
4. Dakpannen	Overige ruimte of materiaal	-
6. Onderdak	Overige ruimte of materiaal	-

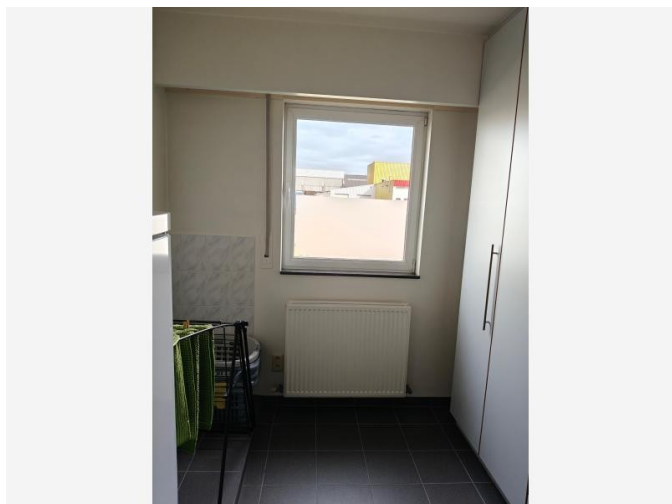
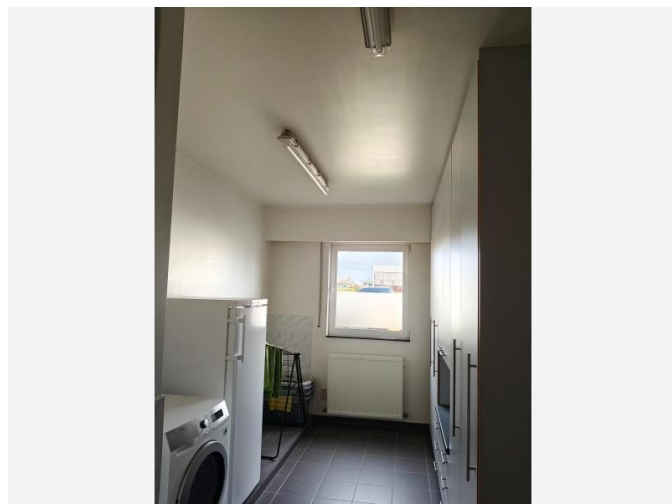
Geen asbest

Conclusie

#	Type	Referentie	Resultaat
1.1	Mengmonster	MS2	Geen asbest

Beschrijving	Beploistering plafond
Omgeving	Binnen
Primaire drager	Plafond
Bindmiddel van materiaal	Gips - kalk
Gebondenheid op basis van bindmiddel	Niet-hechtgebonden
Hoeveelheid (oppervlakte - dikte - aantal)	• 150,00 m ² - 1,00 cm - 1 stuk
Totaal volume	1,50 m ³
Identificatiemethode	Een monstername door de asbestdeskundige met laboanalyse door een asbestlabo.
Destructieve handeling voor identificatie	Nee
Opmerking	Geen pleisterwerk aanwezig in CV-ruimte.

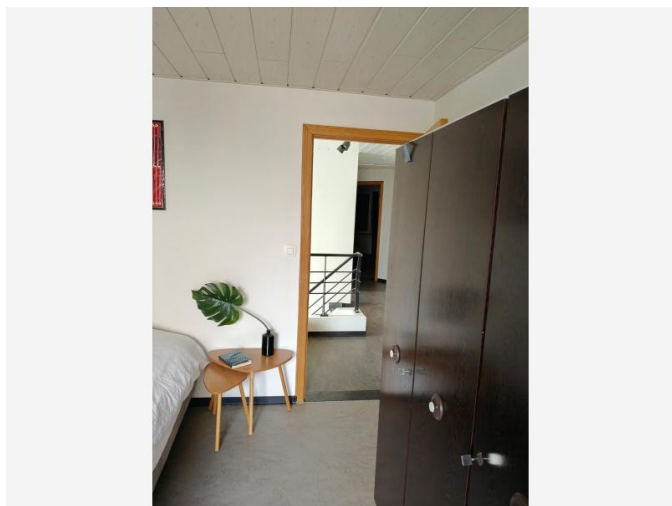
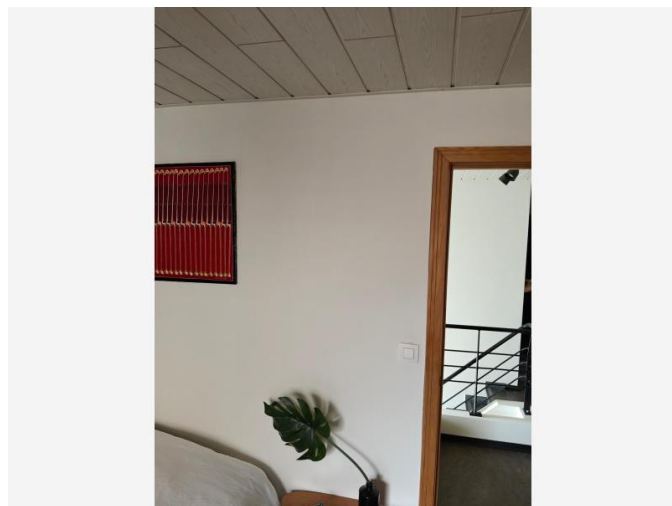
Fiche 2: Bepleistering muren

Geen asbest

Conclusie

#	Type	Referentie	Resultaat
2.1	Mengmonster	MS1	Geen asbest

Beschrijving	Beploistering muren
Omgeving	Binnen
Primaire drager	Binnenwand
Bindmiddel van materiaal	Gips - kalk
Gebondenheid op basis van bindmiddel	Niet-hechtgebonden
Hoeveelheid (oppervlakte - dikte - aantal)	• 200,00 m ² - 1,00 cm - 1 stuk
Totaal volume	2,00 m ³
Identificatiemethode	Een monstername door de asbestdeskundige met laboanalyse door een asbestlabo.
Destructieve handeling voor identificatie	Nee
