# Asbestinventarisatetest

Hofkensbos 5, 2200 Herentals

Attestnummer : 20260130-000212.000

**Asbestveilig** (maar niet asbestvrij)

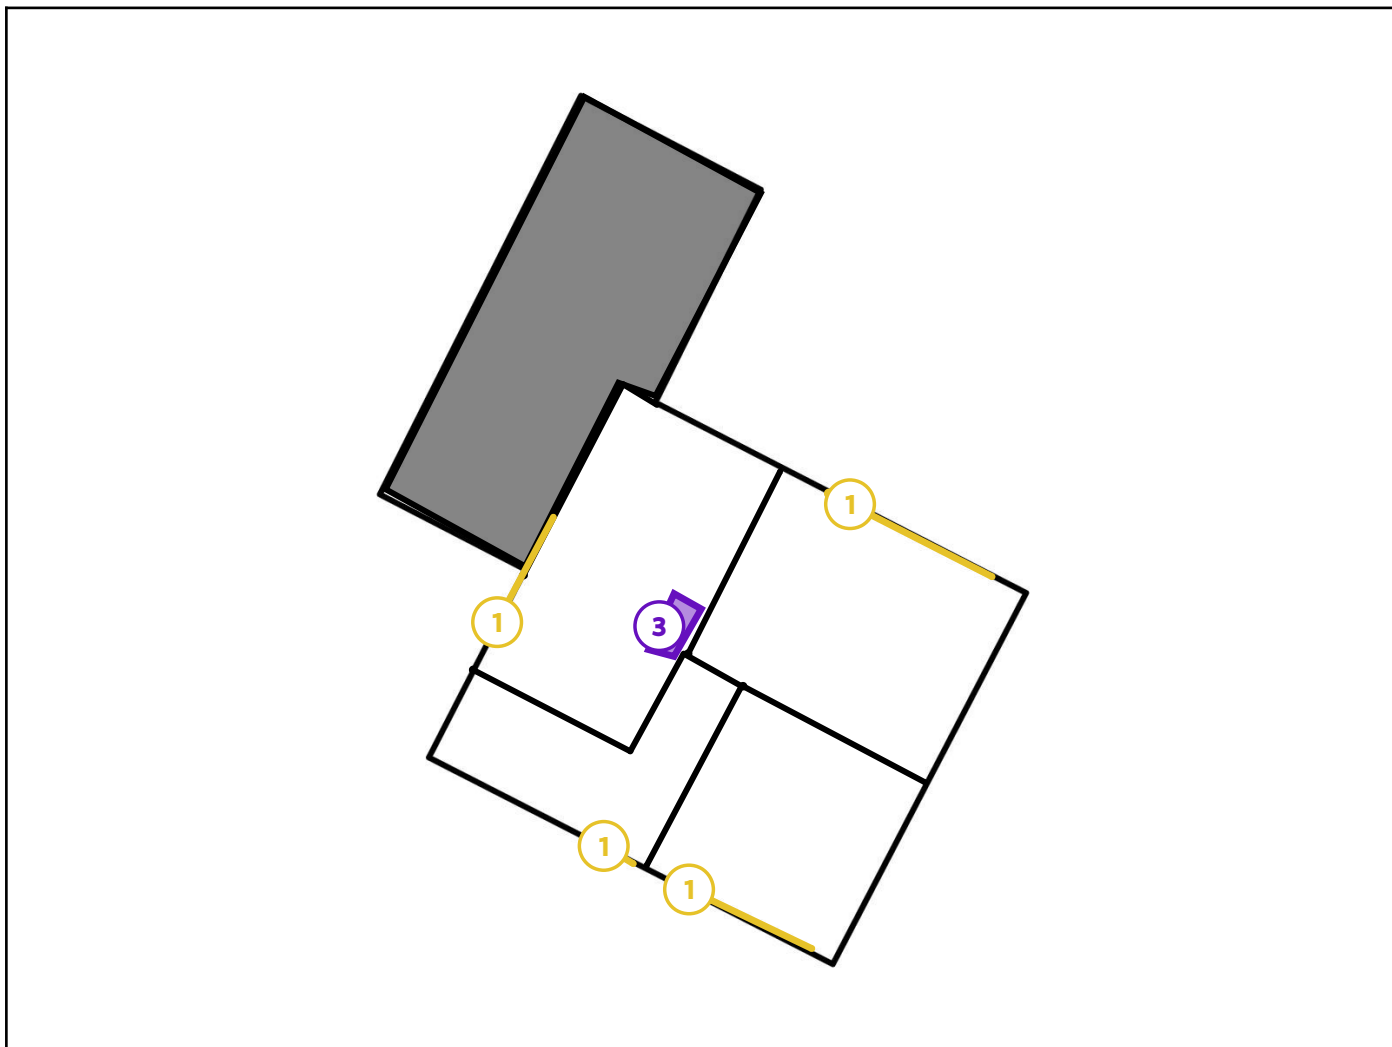
## Plan 1.5: Hoofdgebouw Verdieping

Beschrijving	Type	Actie
1. Massal venstertabletten	Asbestmateriaal	Zorgvuldig beheren
3. Schoorsteen (binnenkant)	Beperking	-

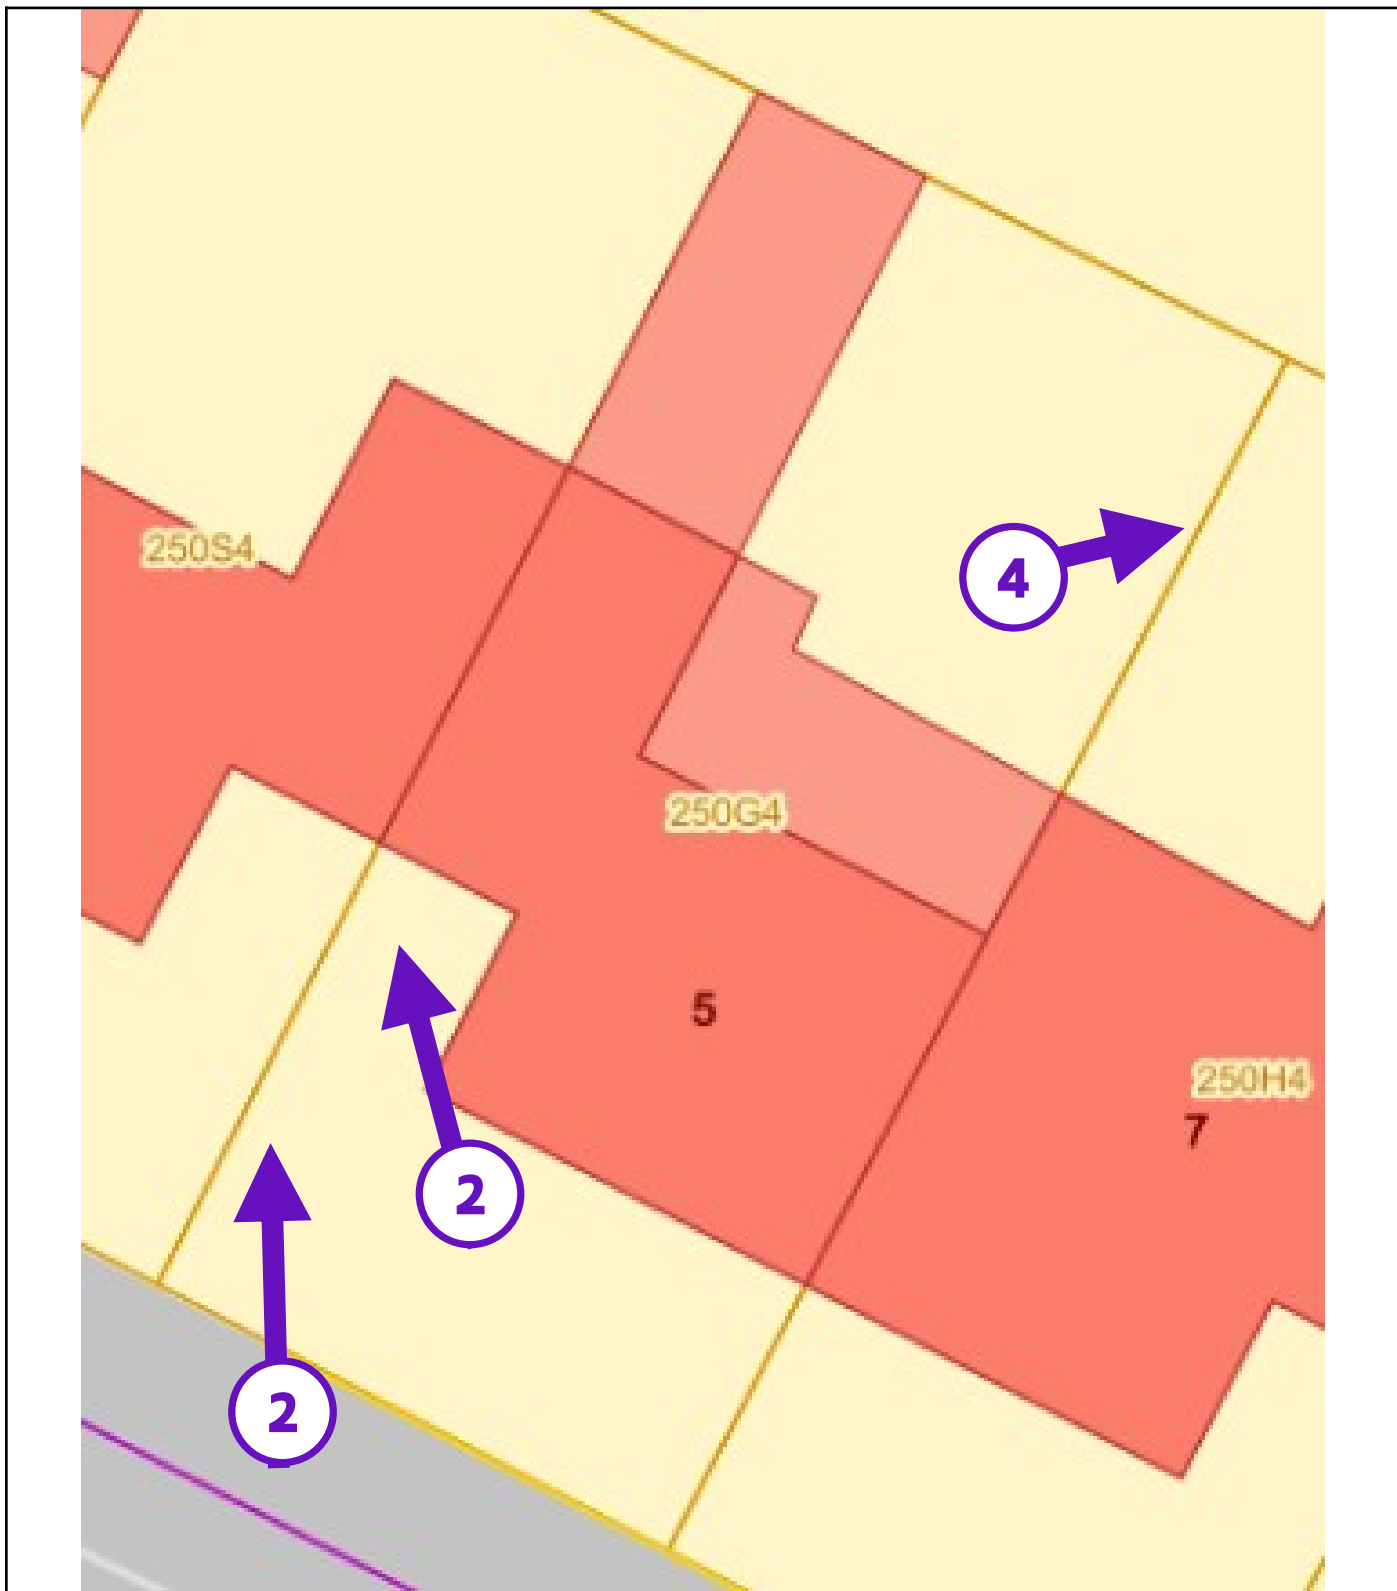
## Plan 4.1: Vaststellingen buiten de constructies

2. Putten oprit	Beperking	-
4. Voederhuisje roofing	Advies	-

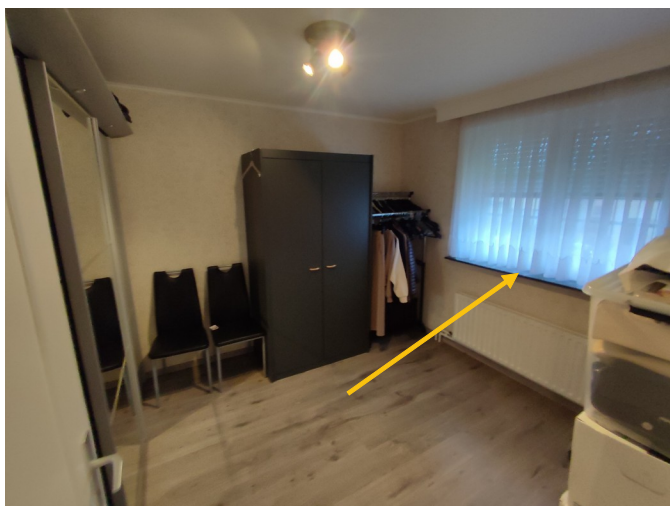
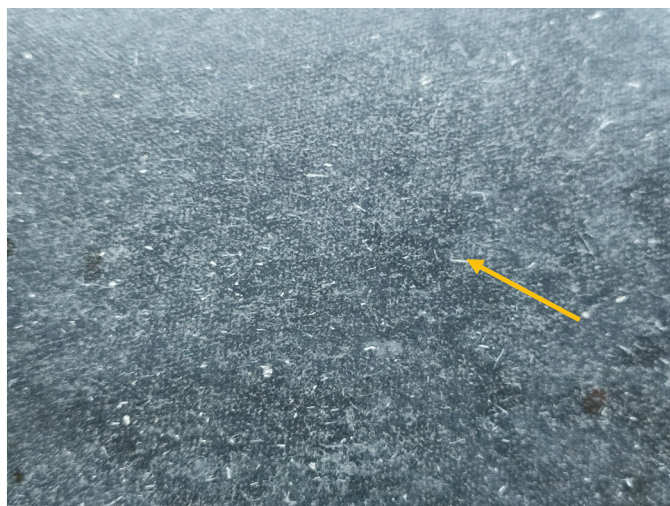
Overzichtsfoto

Detailfoto

Het asbestmateriaal valt onder de mijlpaal van 2040.

Eindbeoordeling materiaalrisico	Laag materiaalrisico en/of verlaagde kans op vezelvrijgave
---------------------------------	--

Gebondenheid	Categorie 1: hechtgebonden in oorsprong
Asbestsoort (vezeltype)	Alleen chrysotiel
Asbestconcentratie	Laag (< 50%)
Afschermingsgraad van het gehele materiaal	Geheel of deels (ook) vrij aan binnenluchtstromen
Toestand van het materiaal	Onbeschadigd, niet verweerd

Beschrijving	Massal venstertabletten
Omgeving	Binnen
Primaire drager	Wandopening verticaal (raam, deur, ...)
Asbestmateriaal	Plaat, paneel, tablet - Type Massal
Bindmiddel van asbestmateriaal	Cement
Gebondenheid op basis van bindmiddel	Hecht
Hoeveelheid (oppervlakte - dikte - aantal)	<ul style="list-style-type: none"><li>• 0,30 m<sup>2</sup> - 3,00 cm - 4 stuks</li></ul>
Totaal volume	0,036 m <sup>3</sup>
Eenvoudig bereikbaar	Ja
Bevestigingswijze	<ul style="list-style-type: none"><li>• Geklemd</li><li>• Verlijmd, ingegoten, versmeerd</li></ul>
Identificatiemethode	De asbestdeskundige beoordeelt het materiaal als asbesthoudend, en dit zonder monsternamen.
Destructieve handeling voor identificatie	Nee
Opmerking	De hoeveelheid is een geschatte waarde.

Zorgvuldig beheren

- Zorg voor een veilig beheer. Vermijd het beschadigen van het asbestmateriaal. Controleer de toestand jaarlijks op wijzigingen.
- Verwijder dit asbestmateriaal zo snel mogelijk. Volg de toestand goed op.
- Voer bijkomende staalname(s) uit.

- Eenvoudige handelingen: mag via doe-het-zelf of door werknemer(s) met opleidingsattest eenvoudige handelingen  
In binnenruimtes mag u alleen hechtgebonden asbest verwijderen dat niet beschadigd is. Dat betekent dat het materiaal volledig intact is en er geen vrije asbestvezels zichtbaar zijn. Ook tijdens het verwijderen moet het asbest intact blijven.

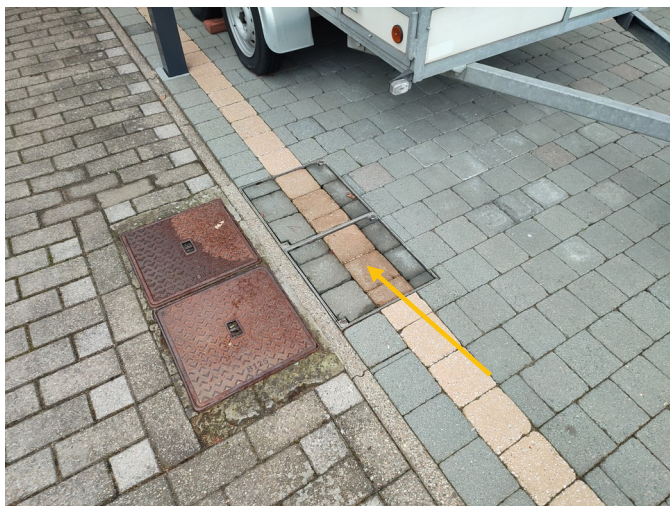
*Situeringfoto*

**Reden:** Slotvaste toegangspoort, -deur of -luik

**Uitleg van de asbestdeskundige:** De putten zijn afgesloten met een schroefverbinding, de ADI heeft getracht deze te openen zonder resultaat. Risico op schade bij intensievere poging.

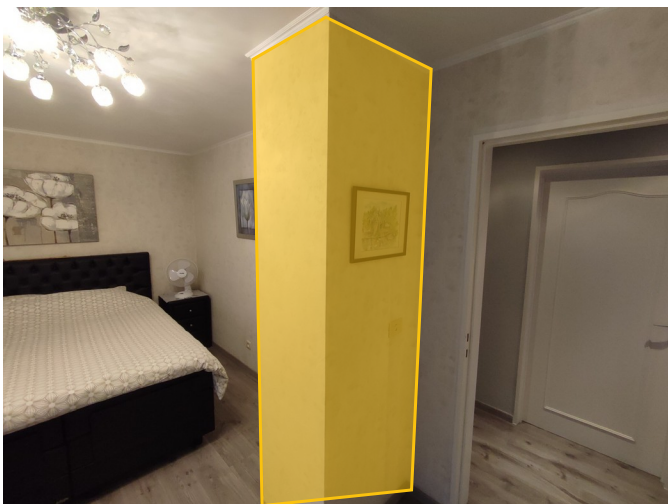
Situeringfoto

**Reden:** Het te onderzoeken materiaal situeert zich hoger dan 3,50 m te rekenen vanaf een veilige ondergrond

**Uitleg van de asbestdeskundige:** De schoorsteen is langs de binnenzijde niet te inspecteren, deze komt uit op het dak welke hoger is dan 3,5m.

(Asbest)materiaal	Rookgaskanaal
Karakterisatie	Asbest (verdacht)
Primaire drager	HVAC infrastructuur en uitrusting

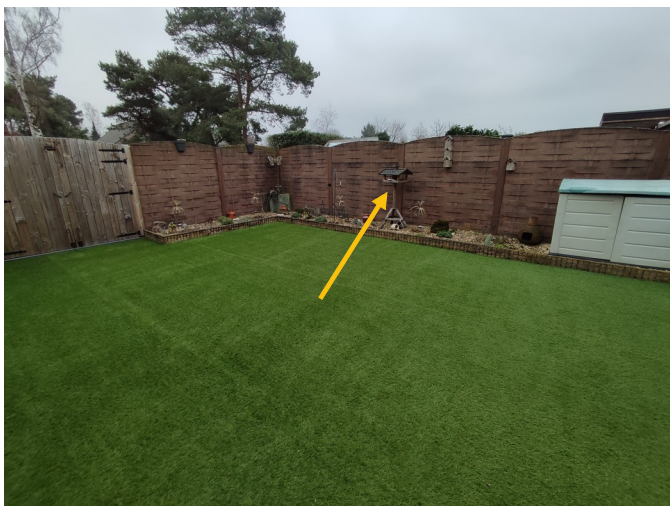
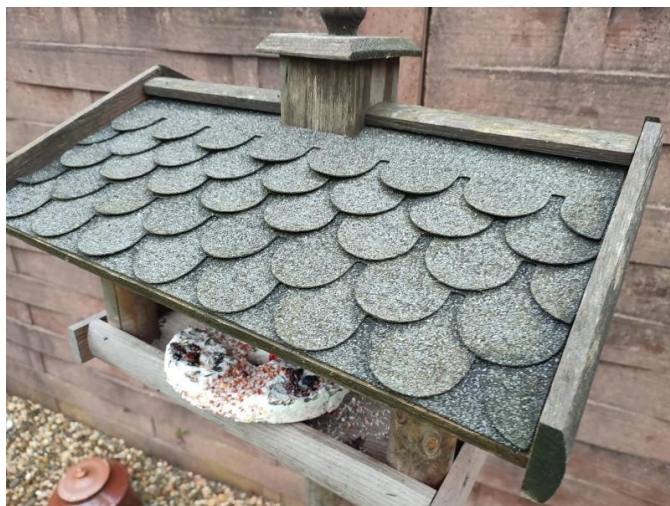
## Fiche 4: Voederhuisje roofing

In de tuin is een vogel voederhuisje aanwezig met een roofing dak. Gezien de staat van het voederhuisje kan aangenomen worden dat deze van na 2001 is.

Basis voor advies	Beoordeling op basis van expertise met een vaststelling door de asbestdeskundige.
Primaire drager	Schuin dak
(Asbest)materiaal	Dak- en gevelbekleding - Roofing

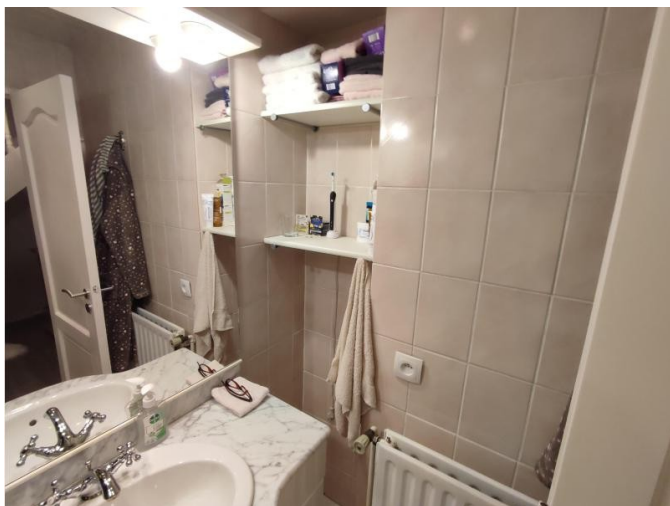
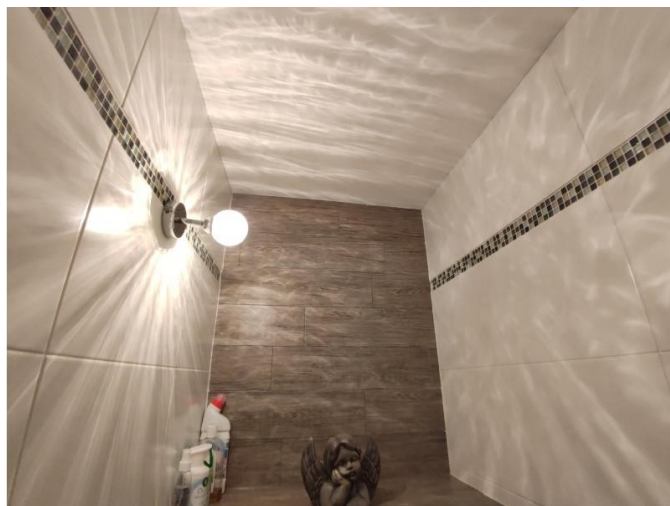
Er werden faiencetegels waargenomen in de woning, de gebruikte lijmlaag kon niet worden waargenomen of vastgesteld.

Basis voor advies	Beoordeling op basis van expertise, zonder een vaststelling door de asbestdeskundige.
Primaire drager	Binnenwand
(Asbest)materiaal	In-situ afwerkingslagen - Lijmlaag

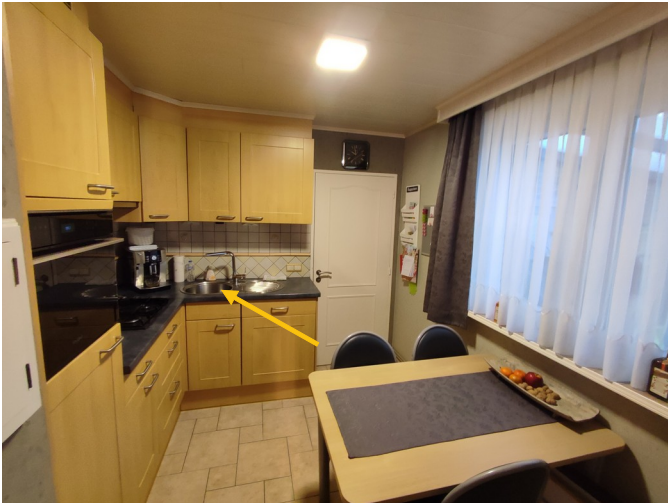
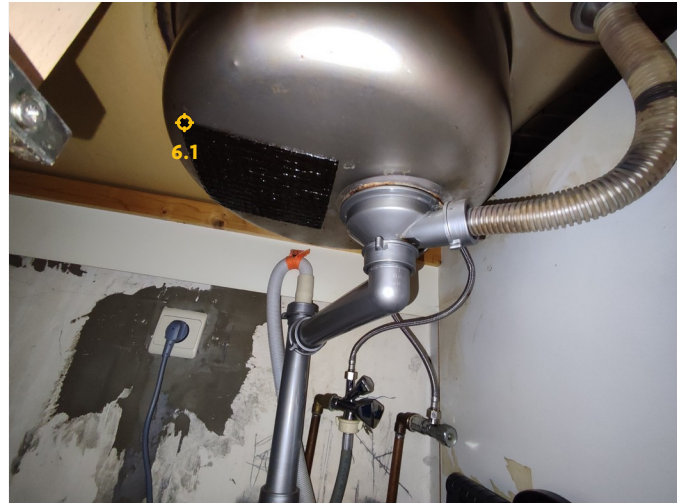
Geen asbest

#	Type	Referentie	Resultaat
6.1	Puntmonster	HB5-03	Geen asbest

<b>Beschrijving</b>	Antidreunplaatje gootsteen keuken
<b>Omgeving</b>	Binnen
<b>Primaire drager</b>	Sanitaire infrastructuur en uitrusting (toe- en afvoer)
<b>Bindmiddel van materiaal</b>	Bitumen (roofing, teer, asfalt)
<b>Gebondenheid op basis van bindmiddel</b>	Hecht
<b>Hoeveelheid (gewicht - aantal)</b>	• 1,00 kg - 1 stuk
<b>Totaal gewicht</b>	1,00 kg
<b>Identificatiemethode</b>	Een monstername door de asbestdeskundige met laboanalyse door een asbestlabo.
<b>Destructieve handeling voor identificatie</b>	Nee
<b>Opmerking</b>	De hoeveelheid is een geschatte waarde.

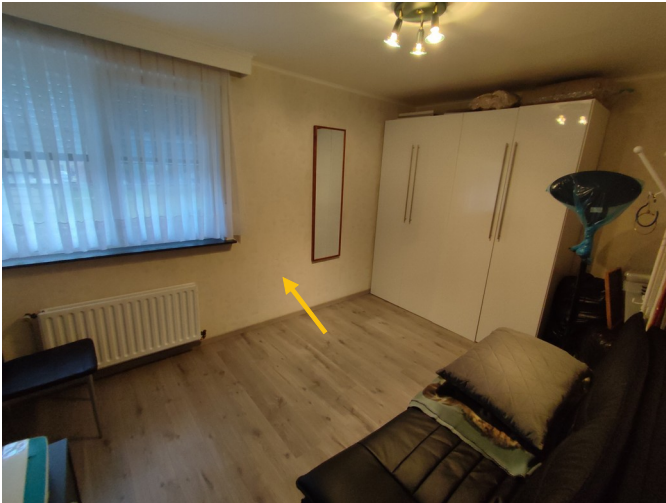
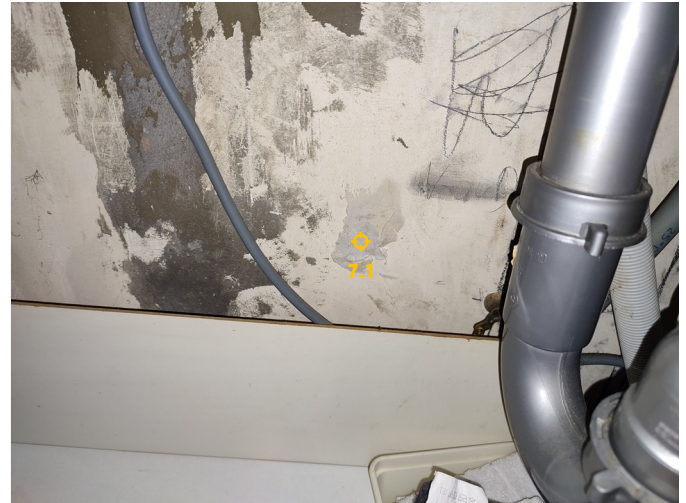
## Fiche 7: Pleisterwerk muren

Geen asbest

#	Type	Referentie	Resultaat
7.1	Mengmonster	HB5-01	Geen asbest

<b>Beschrijving</b>	Pleisterwerk muren
<b>Omgeving</b>	Binnen
<b>Primaire drager</b>	Binnenwand
<b>Bindmiddel van materiaal</b>	Gips - kalk
<b>Gebondenheid op basis van bindmiddel</b>	Niet-hechtgebonden
<b>Hoeveelheid (oppervlakte - dikte - aantal)</b>	• 200,00 m <sup>2</sup> - 1,00 cm - 1 stuk
<b>Totaal volume</b>	2,00 m <sup>3</sup>
<b>Identificatiemethode</b>	Een monstername door de asbestdeskundige met laboanalyse door een asbestlabo.
<b>Destructieve handeling voor identificatie</b>	Nee
<b>Opmerking</b>	De hoeveelheid is een geschatte waarde.

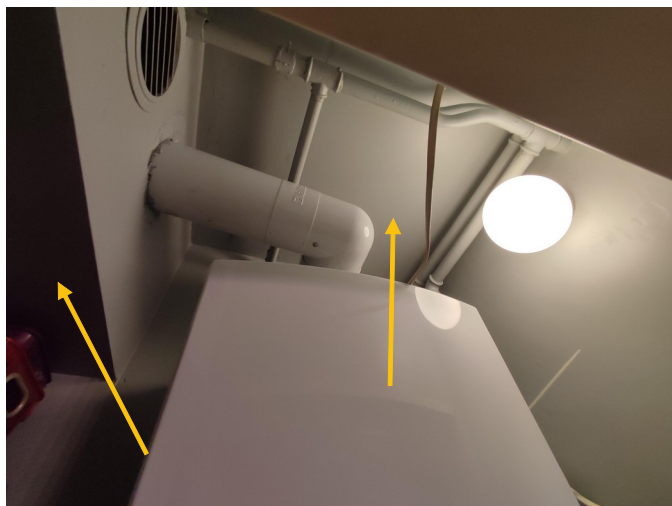
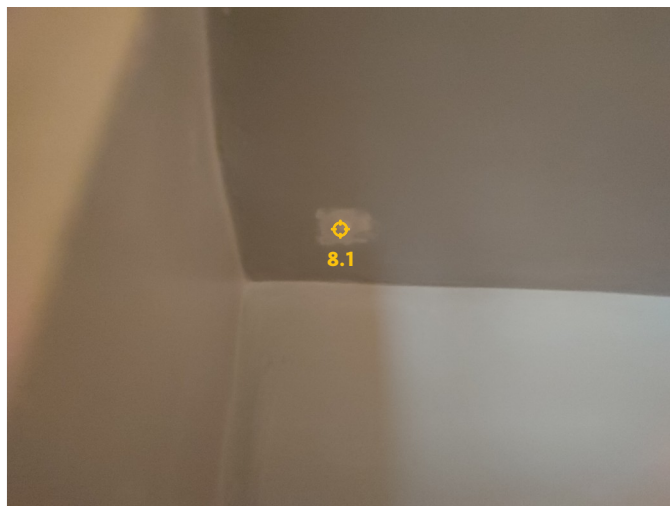
## Fiche 8: Pleisterwerk plafond

Geen asbest

#	Type	Referentie	Resultaat
8.1	Puntmonster	HB5-02	Geen asbest

<b>Beschrijving</b>	Pleisterwerk plafond
<b>Omgeving</b>	Binnen
<b>Primaire drager</b>	Plafond
<b>Bindmiddel van materiaal</b>	Gips - kalk
<b>Gebondenheid op basis van bindmiddel</b>	Niet-hechtgebonden
<b>Hoeveelheid (oppervlakte - dikte - aantal)</b>	• 1,00 m <sup>2</sup> - 1,00 cm - 1 stuk
<b>Totaal volume</b>	0,01 m <sup>3</sup>
<b>Identificatiemethode</b>	Een monstername door de asbestdeskundige met laboanalyse door een asbestlabo.
<b>Destructieve handeling voor identificatie</b>	Nee
<b>Opmerking</b>	<p>De hoeveelheid is een geschatte waarde.</p> <p>Er is slechts één stukje gipsplafond, de andere plafonds zijn afgeslagen met hout, pvc of gyproc. Bijgevolg kon er geen mengstaal genomen worden van de toepassing zoals voorgeschreven in het inspectieprotocol. Gezien de beperkte hoeveelheid gipsplafond is het puntstaal wel representatief.</p>
