Asbestinventarisatetest

de Spoelberchstraat 32, 1840 Londerzeel

Attestnummer : 20260227-000086.000

Uitgegeven op : 27.02.2026

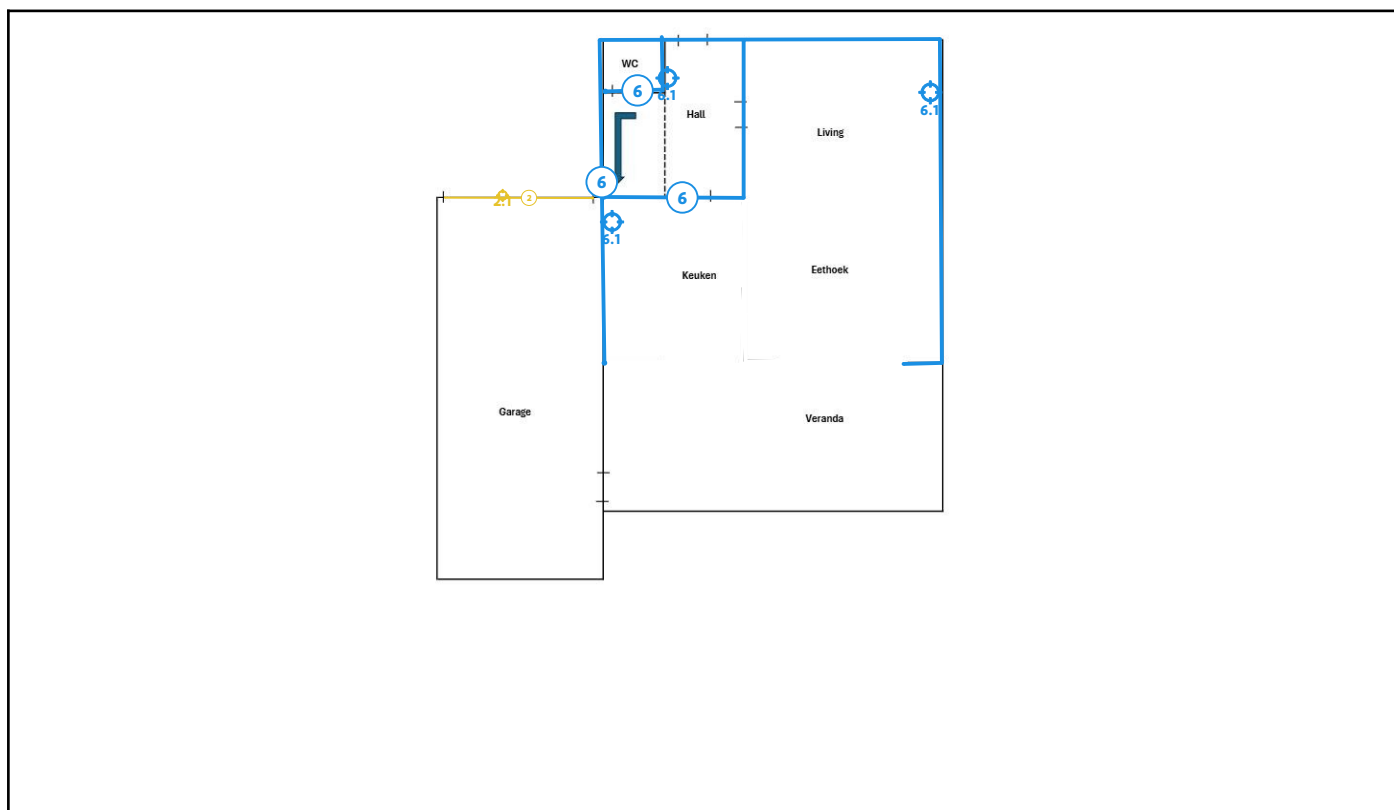
Plan 1.1: Gelijkvloers plan 1

Beschrijving	Type	Actie
2. Afdichtingsmateriaal (mastiek) rond garagepoort	Asbestmateriaal	Zorgvuldig beheren
2.1 Code: MM01 (actualisatie)	Puntmonster	-
6. Pleisterwerk muren	Geen asbest	-
6.1 Code: MM01	Mengmonster	-

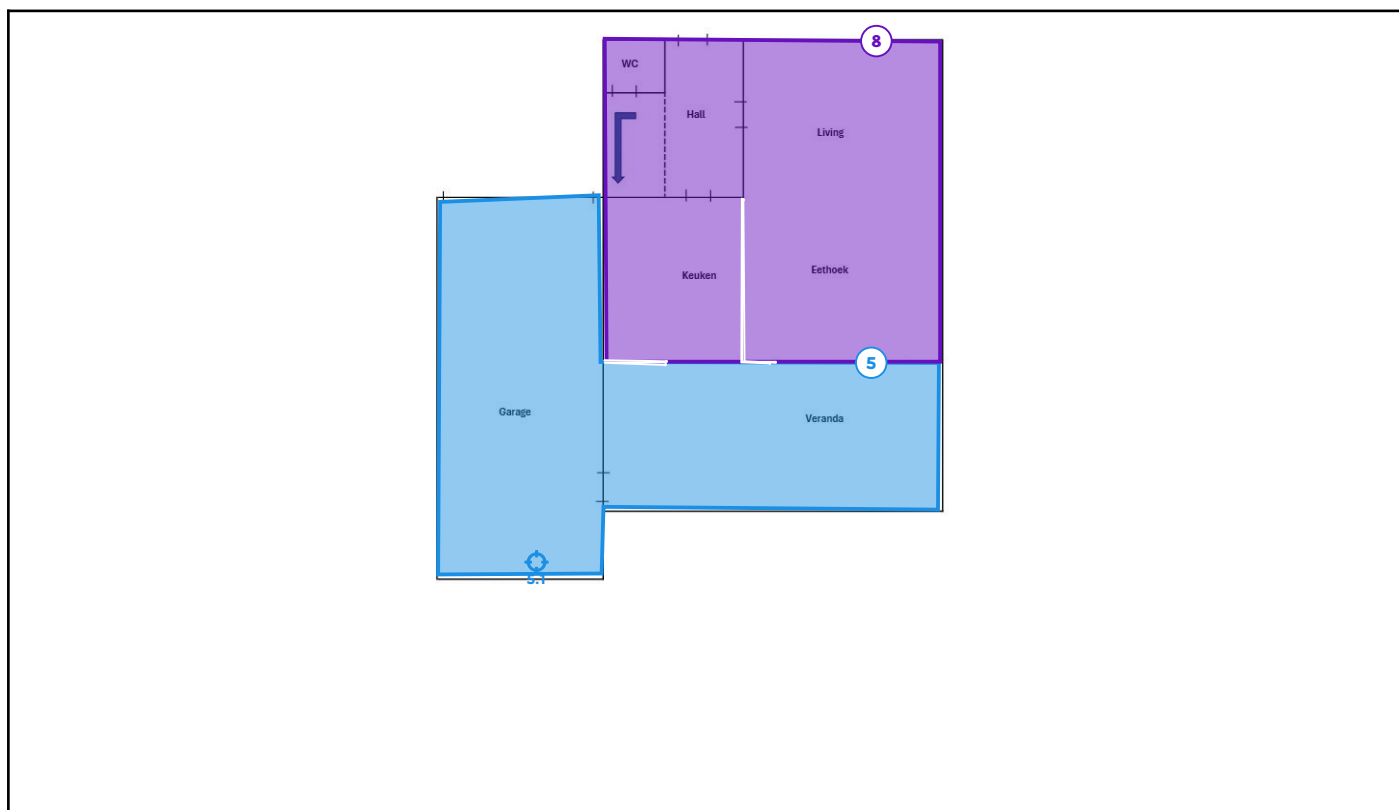
Plan 1.2: Gelijkvloers plan 2

Beschrijving	Type	Actie
5. Roofing	Geen asbest	-
5.1 Code: MM03	Puntmonster	-
8. Pleisterwerk plafonds	Overige ruimte of materiaal	-

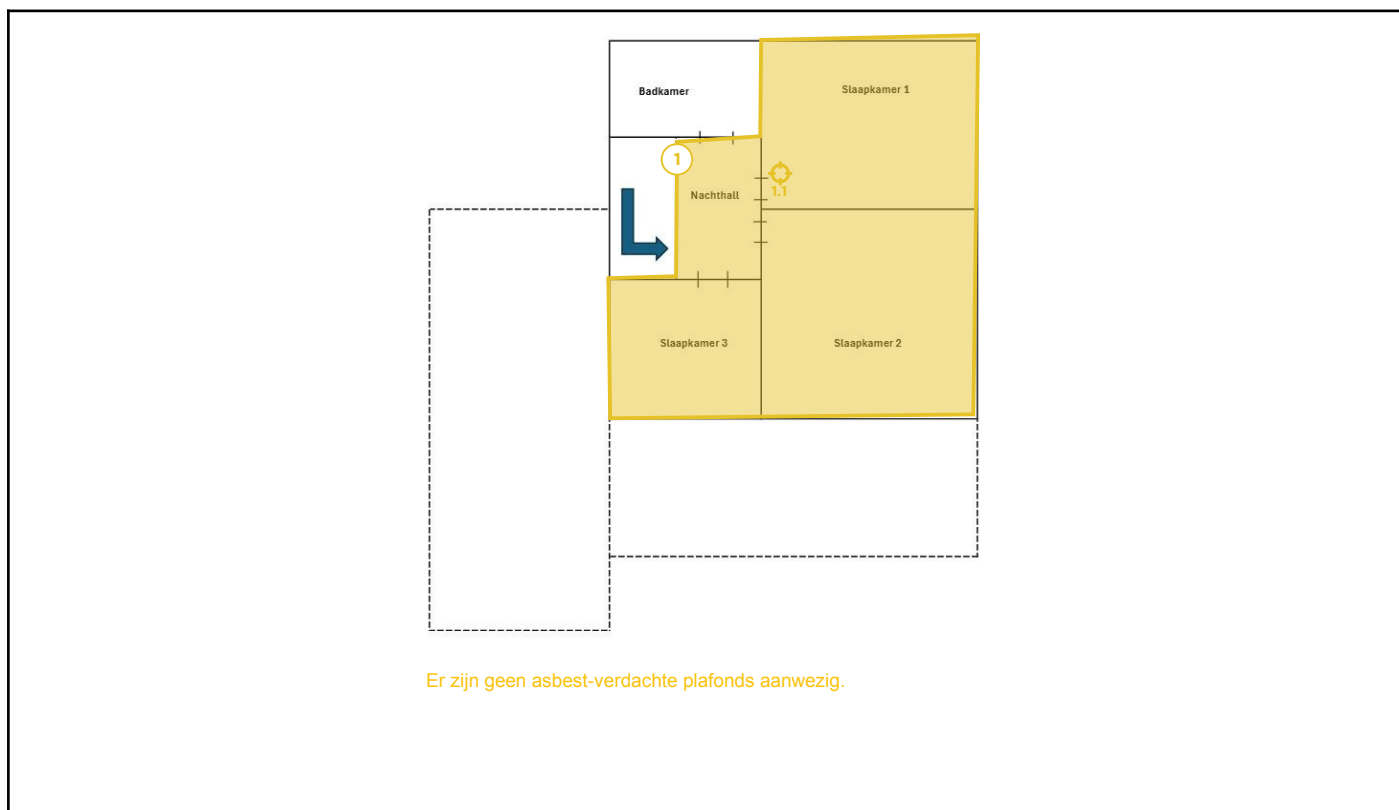
Plan 1.3: Verdieping plan 1

Beschrijving	Type	Actie
1. Lijm laag	Asbestmateriaal	Zorgvuldig beheren
1.1 Code: MM02	Puntmonster	-
8. Pleisterwerk plafonds	Overige ruimte of materiaal	-

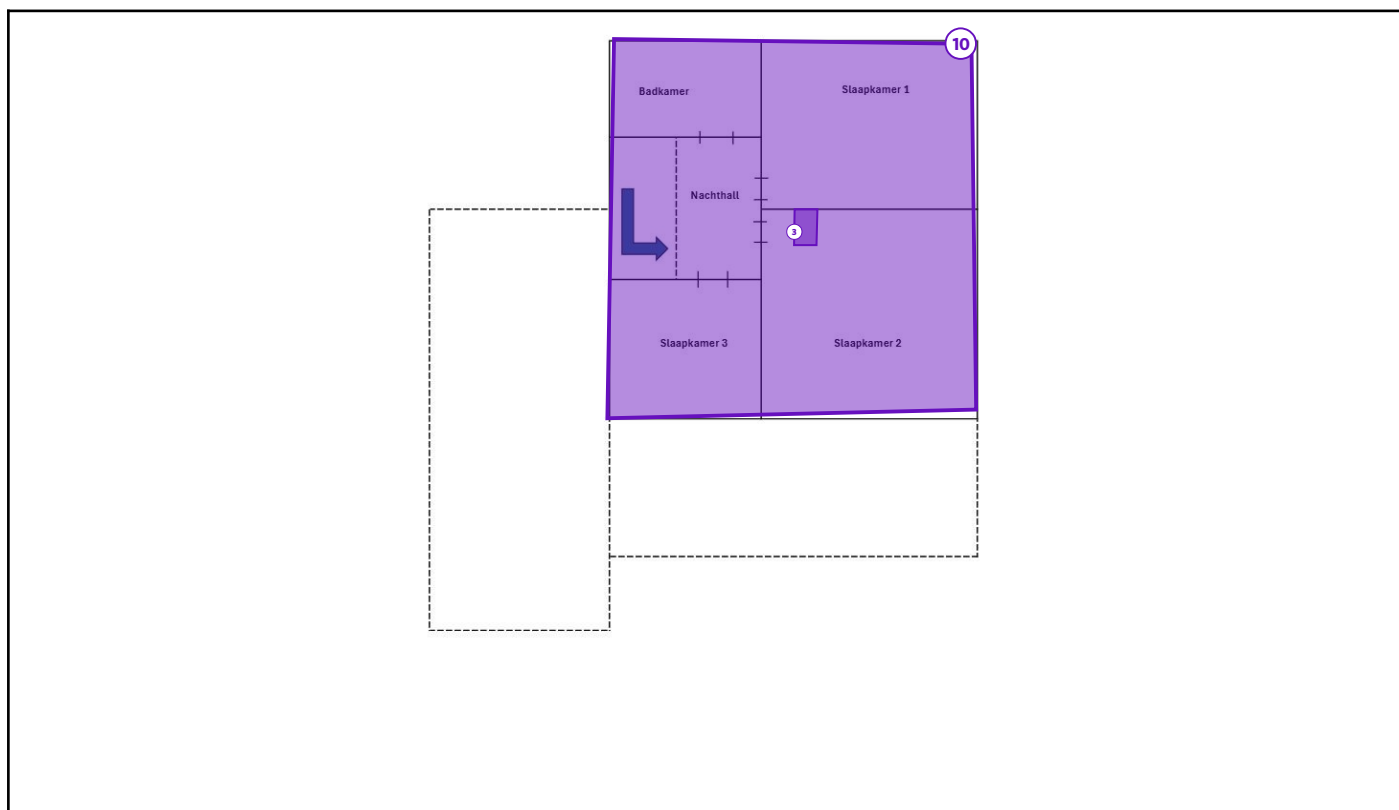
Plan 1.4: Verdieping plan 2

Beschrijving	Type	Actie
3. Rookgaskanalen	Beperking	-
10. Onderdak woning	Overige ruimte of materiaal	-

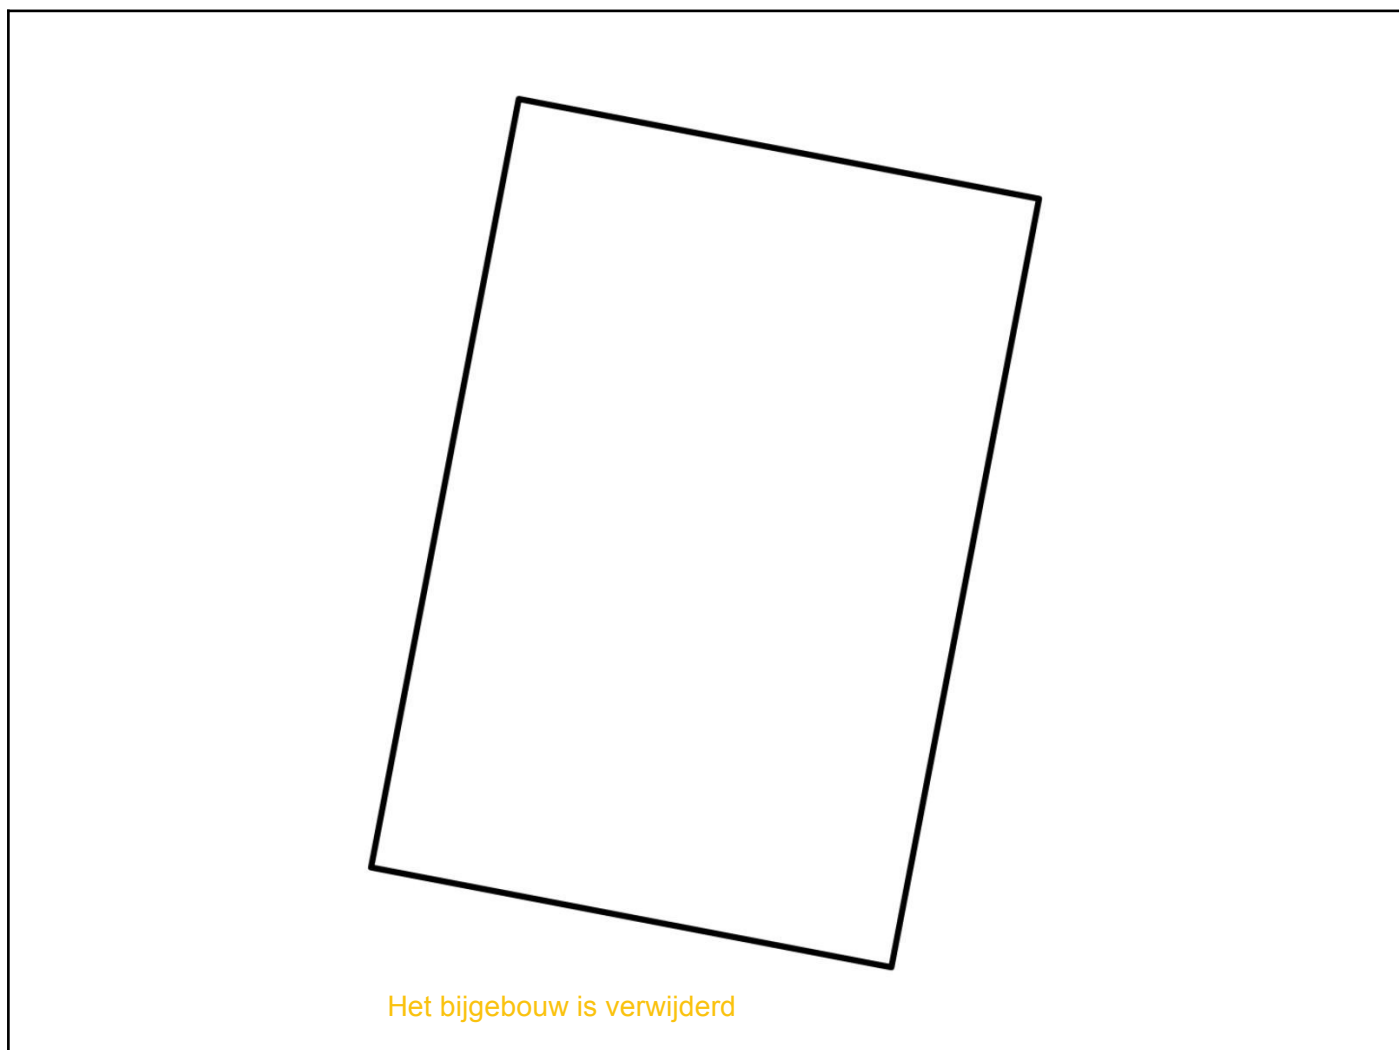
Plan 2.1: Bijgebouw plan

Beschrijving	Type	Actie
4. Bijgebouw	Advies	-

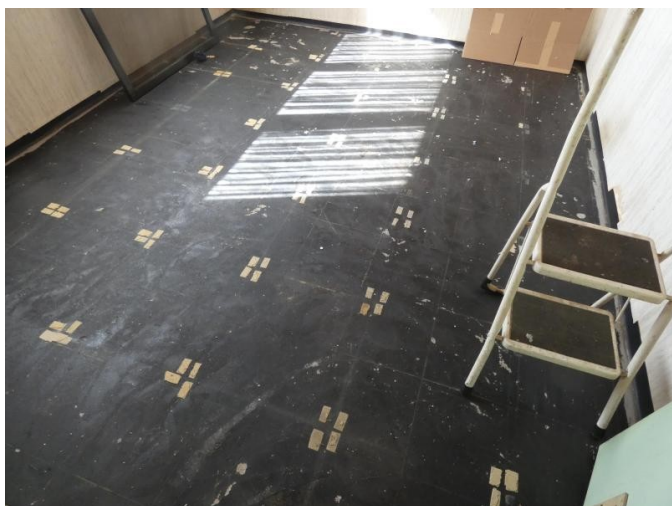
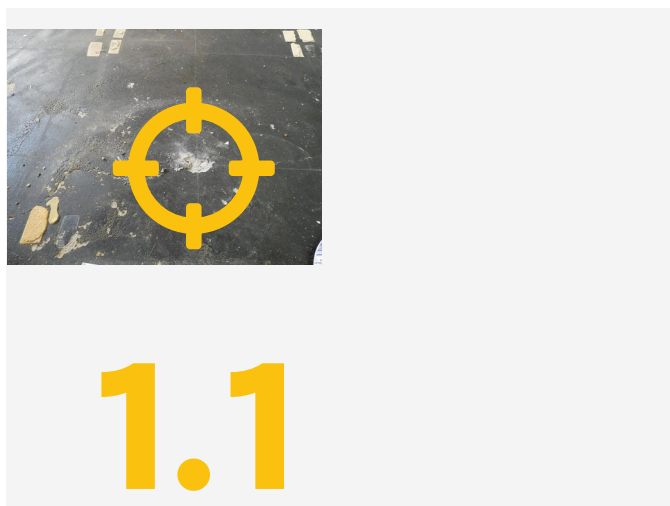
Het asbestmateriaal valt onder de mijlpaal van 2040.

Eindbeoordeling materiaalrisico	Zeer laag materiaalrisico en/of zeer lage kans op vezelvrijgave
---------------------------------	-----------------------------------------------------------------

#	Type	Referentie	Resultaat
1.1	Puntmonster	MM02	Chrysotiel

Beschrijving	Lijm laag
Omgeving	Binnen
Primaire drager	Vloer
Asbestmateriaal	In-situ afwerkingslagen - Lijm laag
Bindmiddel van asbestmateriaal	Lijm
Gebondenheid op basis van bindmiddel	Hecht
Hoeveelheid (oppervlakte - dikte - aantal)	<ul style="list-style-type: none">• 40,00 m² - 0,20 mm - 1 stuk
Totaal volume	0,008 m ³
Eenvoudig bereikbaar	Ja
Bevestigingswijze	<ul style="list-style-type: none">• Verlijmd, ingegoten, versmeerd
Identificatiemethode	Een monsternamen door de asbestdeskundige met laboanalyse door een asbestlabo.
Destructieve handeling voor identificatie	Nee
Opmerking	<p>De vloeren boven zijn volledig bedekt met nieuw parket na de renovatiewerken in 2025.</p> <p>Op de overloop was dezelfde lijmlaag waar te nemen als op slaapkamer 1 (positief bemonsterd).</p> <p>Het vermoeden bestaat dat de volledige verdieping de oude asbesthoudende lijmlaag bevat.</p>

- Zorg voor een veilig beheer. Vermijd het beschadigen van het asbestmateriaal. Controleer de toestand jaarlijks op wijzigingen.

- Hermetische zone (erkend asbestverwijderaar)
Oude asbestoudende lijmlagen moeten afgefreesd worden. Dit mag alleen in een hermetische zone door een erkend asbestverwijderaar.

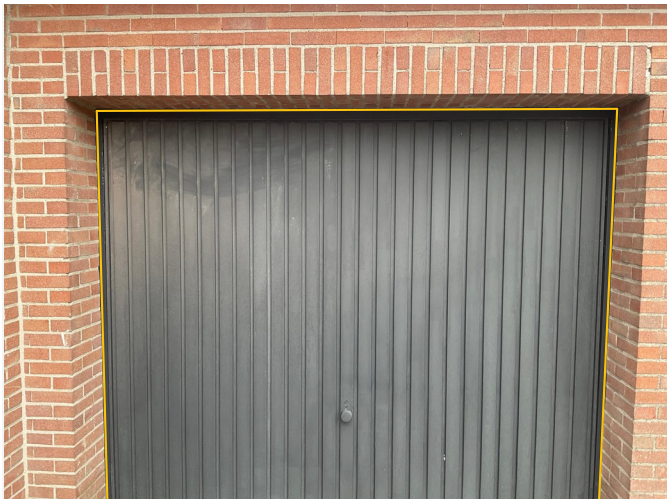
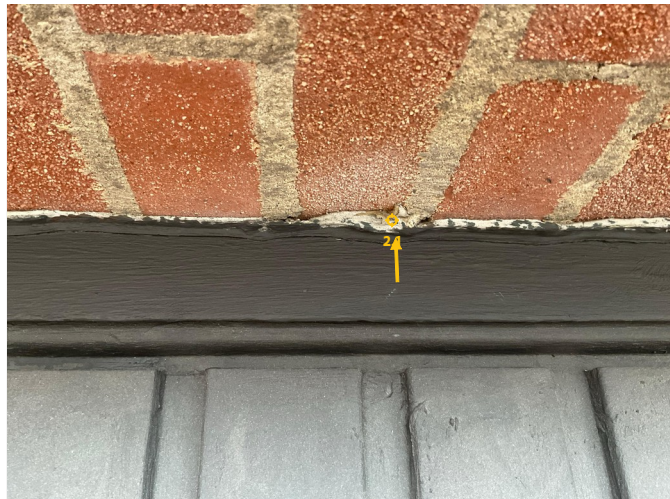
Fiche 2: Afdichtingsmateriaal (mastiek) rond garagepoort

Het asbestmateriaal valt onder de mijlpaal van 2040.

Eindbeoordeling materiaalrisico	Laag materiaalrisico en/of verlaagde kans op vezelvrijgave
---------------------------------	------------------------------------------------------------

#	Type	Referentie	Resultaat
2.1	Puntmonster	MM01 (actualisatie)	Chrysotiel

Beschrijving	Afdichtingsmateriaal (mastiek) rond garagepoort
Omgeving	Buiten
Primaire drager	Wandopening verticaal (raam, deur, ...)
Asbestmateriaal	In-situ afwerkingslagen - Pasta, stopverf, voegsel, stopsel, vulsel, mastiek, kitten, ...
Bindmiddel van asbestmateriaal	Kitten, mastiek, pasta
Gebondenheid op basis van bindmiddel	Hecht
Hoeveelheid (gewicht - aantal)	<ul style="list-style-type: none">• 10,00 kg - 1 stuk
Totaal gewicht	10,00 kg
Eenvoudig bereikbaar	Ja
Bevestigingswijze	<ul style="list-style-type: none">• Verlijmd, ingegoten, versmeerd
Identificatiemethode	Een monstername door de asbestdeskundige met laboanalyse door een asbestlabo.
Destructieve handeling voor identificatie	Nee
Opmerking	De vermelde oppervlaktes, diktes en volumes zijn beredeneerde schattingen. Ze zijn louter indicatief en kunnen afwijken van de werkelijkheid. Er kunnen geen rechten aan worden ontleend en afwijkingen geven geen aanleiding tot enige vorm van aansprakelijkheid.

- Zorg voor een veilig beheer. Vermijd het beschadigen van het asbestmateriaal. Controleer de toestand jaarlijks op wijzigingen.

- Eenvoudige handelingen: mag via doe-het-zelf of door werknemer(s) met opleidingsattest eenvoudige handelingen
Deze toepassing betreft hechtgebonden asbest.

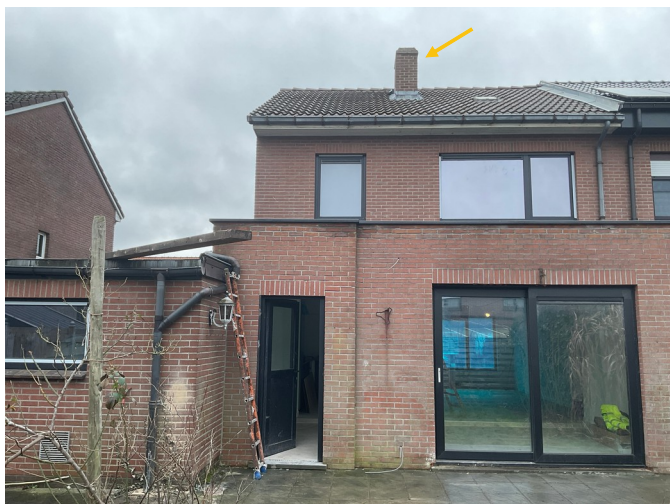
Situeringfoto

Tijdelijke beperking

Reden: Het te onderzoeken materiaal situeert zich hoger dan 3,50 m te rekenen vanaf een veilige ondergrond

Uitleg van de asbestdeskundige: De schouw bevindt zich op een hoogte van meer dan 3,5 meter, gerekend vanaf een veilige en stabiele ondergrond, en kon om die reden niet van nabij onderzocht worden. De schouwmantel kan mogelijk asbesthoudende toepassingen bevatten, zoals asbestcement.

(Asbest)materiaal	Rookgaskaal
Karakterisatie	Asbest (verdacht)
Primaire drager	Schuin dak

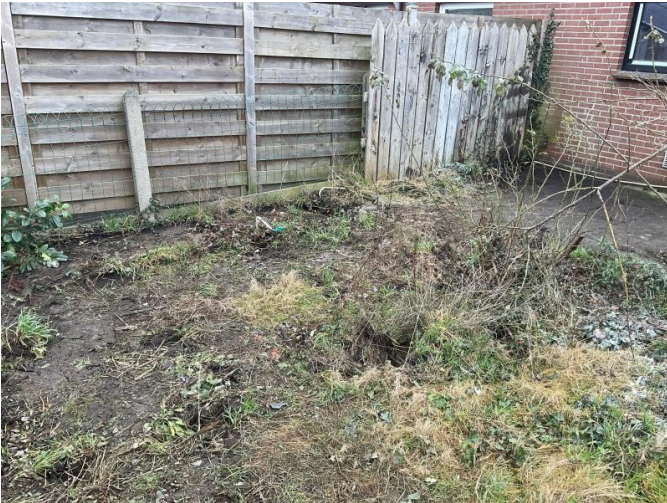
Situeringfoto

Informatie over een materiaal dat de asbestdeskundige niet kan waarnemen of vaststellen

Het bijgebouw zoals aanwezig op kadastraal plan, is verwijderd.

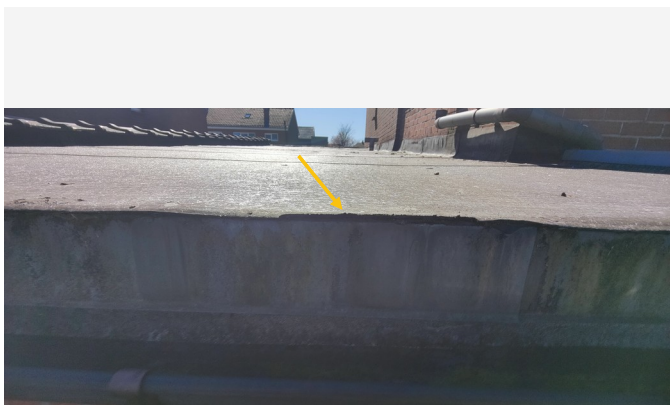
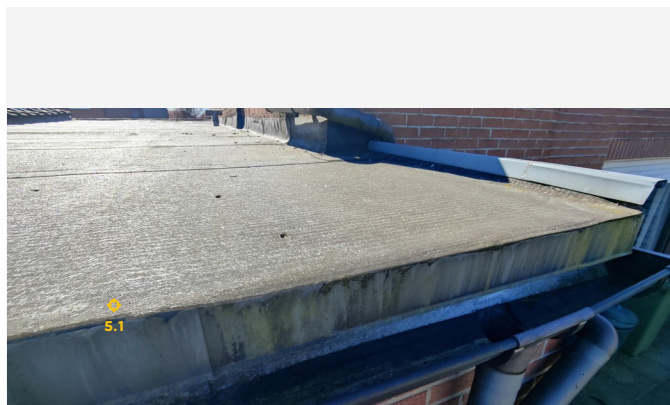
Fiche 5: Roofing

Geen asbest

#	Type	Referentie	Resultaat
5.1	Puntmonster	MM03	Geen asbest

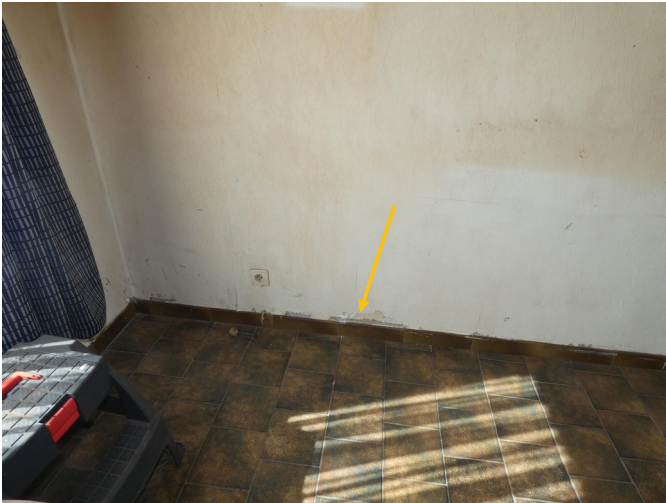
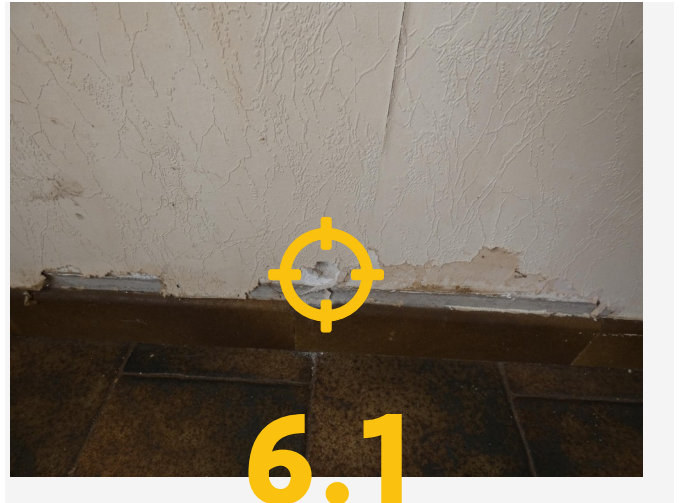
Fiche 6: Pleisterwerk muren

Geen asbest

#	Type	Referentie	Resultaat
6.1	Mengmonster	MM01	Geen asbest

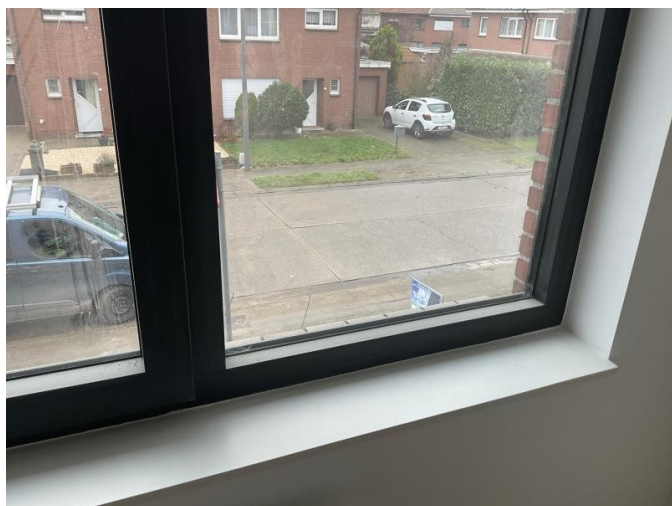
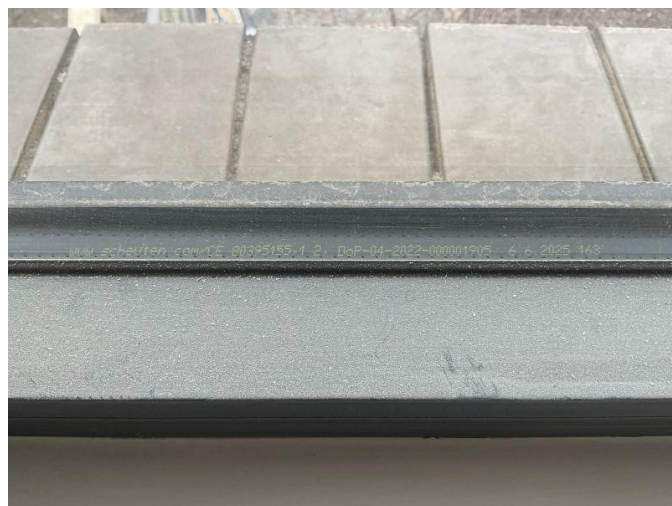
Beschrijving	Notitie	Terug te vinden op plannen
Fiche 7: Afdichtingsmateriaal aan schrijnwerk	Alle ramen werden tijdens de renovatiewerken in 2025 vervangen. De gebruikte materialen zijn niet asbestverdacht.	-
Fiche 8: Pleisterwerk plafonds	Alle plafonds van de woning werden in 2025 opnieuw bepleisterd. De gebruikte materialen worden niet als asbestverdacht beschouwd.	Plan 1.2: Gelijkvloers plan 2 Plan 1.3: Verdieping plan 1
Fiche 9: Dakbedekking	De schuine daken zijn bedekt met niet asbestverdachte dakpannen.	-
Fiche 10: Onderdak woning	Langs de zolder is waarneembaar dat er achter de isolatie geen onderdak aanwezig is.	Plan 1.4: Verdieping plan 2
Fiche 11: Leidingisolatie	Het volledige verwarmingssysteem werd tijdens de grondige renovatiewerken in 2025 vernieuwd. Er werd geen asbestverdachte leidingisolatie aangetroffen tijdens het plaatsbezoek.	-
Fiche 12: Stookketel	De volledige verwarmingsinstallatie werd in 2025 tijdens de grondige renovatiewerken vervangen. De ketel is bijgevolg recent geplaatst en wordt niet als asbestverdacht beschouwd.	-
