Asbestinventarisatetest

Kerselarenlaan 58, 1770 Liedekerke

Attestnummer : 20260221-000166.000

Niet-asbestveilig

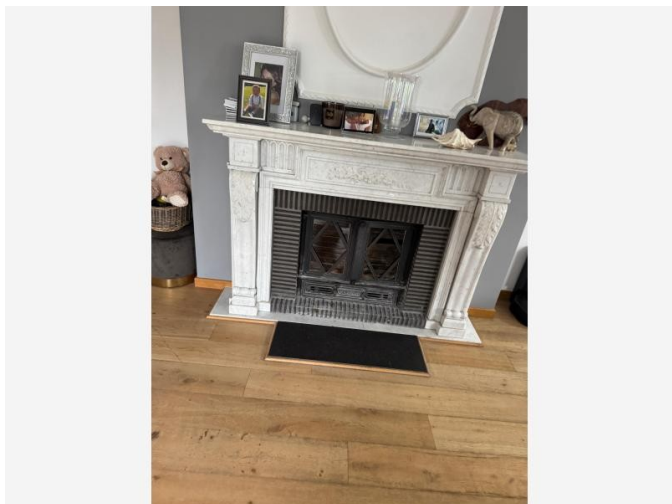
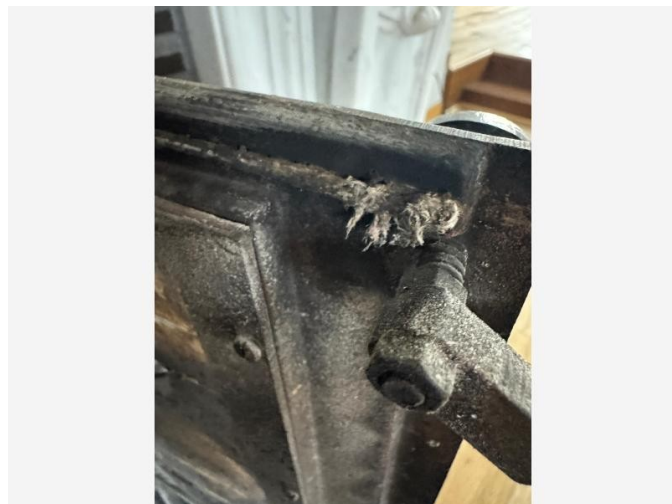
Eindbeoordeling materiaalrisico	Hoog materiaalrisico en/of hoge kans op vezelvrijgave
---------------------------------	---

Gebondenheid	Categorie 2: niet-hechtgebonden met matrix
Asbestsoort (vezeltype)	Alleen chrysotiel
Asbestconcentratie	Hoog ($\geq 50\%$)
Afschermingsgraad van het gehele materiaal	Geheel of deels (ook) vrij aan binnenluchtstromen
Toestand van het materiaal	Matig beschadigd, matig verweerd

Beschrijving	Kachelkoord
Omgeving	Binnen
Primaire drager	Ruimteverwarming
Asbestmateriaal	Koord, lint, band, strip
Bindmiddel van asbestmateriaal	Karton - papier - viltachtig
Gebondenheid op basis van bindmiddel	Niet-hechtgebonden
Hoeveelheid (gewicht - aantal)	<ul style="list-style-type: none">• 0,20 kg - 1 stuk
Totaal gewicht	0,20 kg
Eenvoudig bereikbaar	Ja
Bevestigingswijze	<ul style="list-style-type: none">• Geklemd
Identificatiemethode	De asbestdeskundige beoordeelt het materiaal als asbesthoudend, en dit zonder monsternamen.
Destructieve handeling voor identificatie	Nee

Dringend verwijderen

- Verwijder dit asbestmateriaal zo snel mogelijk. Volg de toestand goed op.

- Hermetische zone (erkend asbestverwijderaars)
Deze toepassing kan enkel door een erkende asbestverwijderaars via de methodiek van hermetische zone verwijderd worden omdat verwijdering via de methodiek van eenvoudige handelingen en/of couveusezakmethode niet mogelijk is; en er automatisch een verhoogd risico op vrijgave van asbestvezels (max. concentratie 0,01 vezels/cm - CODEX Art. VI.3-54) ontstaat. (Bron: CODEX - Art. VI.3-61.- par 1.)

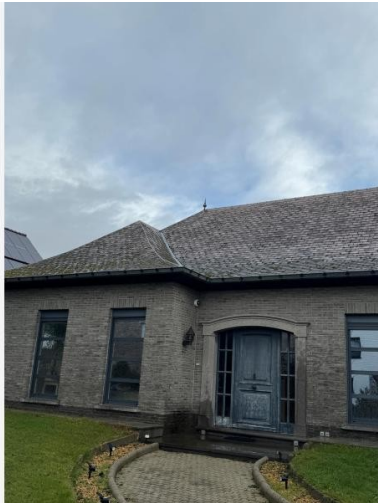
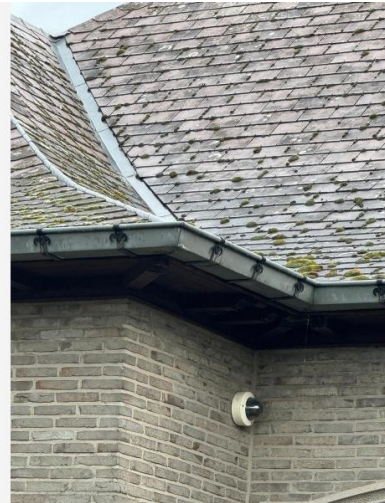
Beschrijving	Mos/sediment in de dakgoot
Type afvalstof	Betreft resten (contaminatie) van verwerking of beschadiging
Type resten (contaminatie)	<ul style="list-style-type: none"> • Stof, deeltjes < 4 mm, flinters, gruis (los, opliggend) • Stof, deeltjes < 4 mm, flinters, gruis (vermengd in materiaal)
Besmette materialen	<ul style="list-style-type: none"> • Organisch materiaal (mos, mest, vegetatie, ...) • Sediment (dakgoot, afvoerbuï, regenwaterput, ...)
Bron van de resten	Asbesthoudend dak
Omgeving	Buiten
Primaire drager	dakgoot
Gebondenheid resten	Niet hecht
Hoeveelheid (gewicht - aantal)	<ul style="list-style-type: none"> • 2,00 kg - 1 stuk
Totaal gewicht	2,00 kg
Eenvoudig bereikbaar	Ja
Identificatiemethode	De asbestdeskundige beoordeelt het materiaal als asbestverdacht en dus asbesthoudend, en dit zonder monstername.
Opmerking	De hoeveelheid is een zo nauwkeurig mogelijke opmeting. Hieraan kunnen evenwel geen rechten worden ontleend.

Dringend verwijderen

- Verwijder het asbestafval.

- Eenvoudige handelingen: mag via doe-het-zelf of door werknemer(s) met opleidingsattest eenvoudige handelingen
Verwijder het afval via het riool.

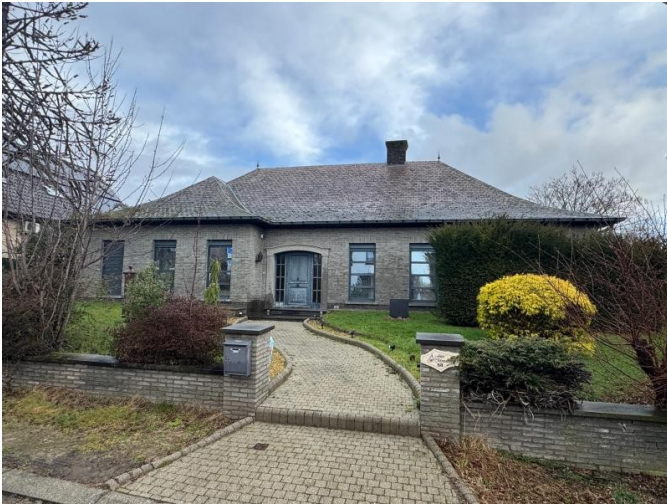
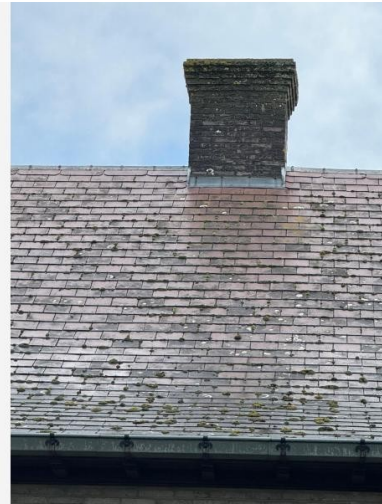
Eindbeoordeling materiaalrisico	Verhoogd materiaalrisico en/of verhoogde kans op vezelvrijgave
---------------------------------	--

Gebondenheid	Categorie 1: hechtgebonden in oorsprong
Asbestsoort (vezeltype)	Crocidoliet aanwezig
Asbestconcentratie	Laag (< 50%)
Afschermingsgraad van het gehele materiaal	Geheel of deels vrij aan de buitenlucht
Toestand van het materiaal	Matig beschadigd, matig verweerd

Beschrijving	Dak bestaande uit leien
Omgeving	Buiten
Primaire drager	Schuin dak
Asbestmateriaal	Dak- en gevelbekleding - Lei, shingle
Bindmiddel van asbestmateriaal	Cement
Gebondenheid op basis van bindmiddel	Hecht
Hoeveelheid (oppervlakte - aantal)	<ul style="list-style-type: none">• 200,00 m² - 1 stuk
Totale oppervlakte	200,00 m ²
Eenvoudig bereikbaar	Ja
Bevestigingswijze	<ul style="list-style-type: none">• Geklemd• Genageld, geniet
Identificatiemethode	De asbestdeskundige beoordeelt het materiaal als asbesthoudend, en dit zonder monsternamen.
Destructieve handeling voor identificatie	Nee
Opmerking	De hoeveelheid is een zo nauwkeurig mogelijke opmeting. Hieraan kunnen evenwel geen rechten worden ontleend.

Verwijderen

- Verwijder dit asbestmateriaal zo snel mogelijk. Volg de toestand goed op.
- Hemelwater dat afspoelt van asbestcement daken of gevels kan asbestdeeltjes bevatten. Gebruik het enkel voor gesloten circuits (bv. spoelen toiletten). Reinig na het vervangen van het dak of de gevel de dakgoten en regenwaterput of -ton om asbesthoudend sediment of slib te verwijderen

- Eenvoudige handelingen: mag via doe-het-zelf of door werknemer(s) met opleidingsattest eenvoudige handelingen
Deze toepassing kan door een aannemer die over een opleidingsattest eenvoudige handelingen beschikt of door een particulier (doe-het-zelf), verwijderd worden indien er geen verhoogd risico op vrijgave van asbestvezels (max. concentratie 0,01 vezels/cm³ - CODEX Art. VI.3-54) ontstaat en de toepassing voorafgaand wordt gefixeerd/bevochtigd; de individuele elementen zonder machinale werktuigen (boormachine, slijpschijf, hogedrukreiniger,...) en zonder breken of gooien een voor een losgemaakt worden; en ten slotte dubbel en luchtdicht verpakt weggevoerd worden naar een erkend afvalpunt (recyclagepark).

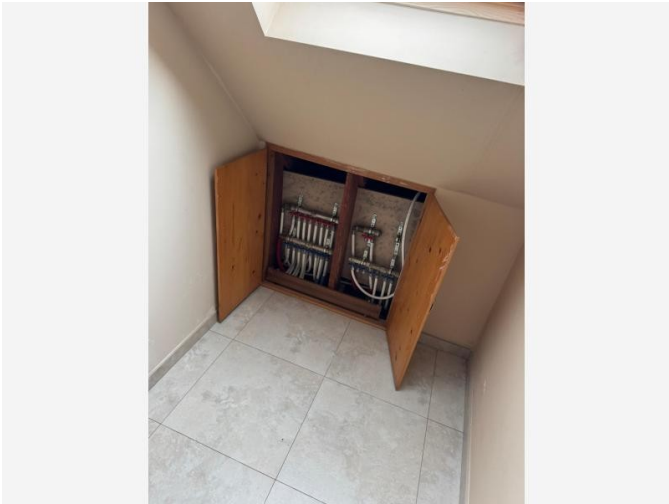
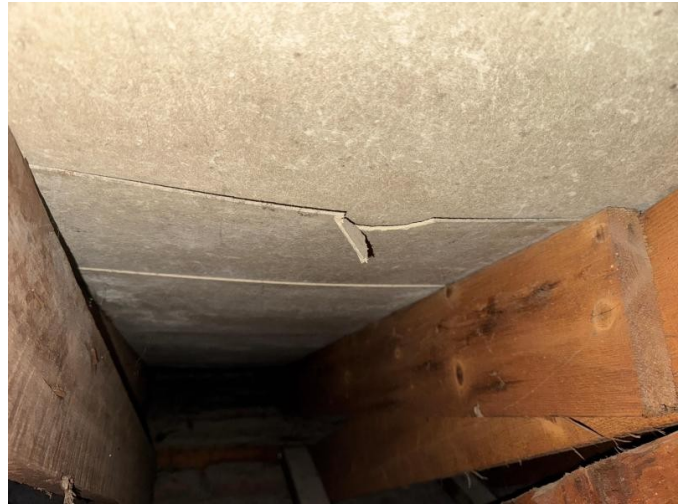
Eindbeoordeling materiaalrisico	Laag materiaalrisico en/of verlaagde kans op vezelvrijgave
---------------------------------	--

Gebondenheid	Categorie 1: hechtgebonden in oorsprong
Asbestsoort (vezeltype)	Alleen chrysotiel
Asbestconcentratie	Laag (< 50%)
Afschermingsgraad van het gehele materiaal	Geheel of deels (ook) vrij aan de binnenlucht
Toestand van het materiaal	Licht beschadigd, licht verweerd. Intact calciumsilicaatmateriaal of categorie III 'gebondenheid'

#	Type	Referentie	Resultaat
4.1	Puntmonster	3	Chrysotiel

Beschrijving	Onderdak type Menuiserite
Omgeving	Binnen
Primaire drager	Schuin dak
Asbestmateriaal	Plaat, paneel, tablet - Type Menuiserite
Bindmiddel van asbestmateriaal	Cement
Gebondenheid op basis van bindmiddel	Hecht
Hoeveelheid (oppervlakte - dikte - aantal)	<ul style="list-style-type: none">• 200,00 m² - 0,30 cm - 1 stuk
Totaal volume	0,60 m ³
Eenvoudig bereikbaar	Ja
Bevestigingswijze	<ul style="list-style-type: none">• Geklemd• Genageld, geniet
Identificatiemethode	Een monstername door de asbestdeskundige met laboanalyse door een asbestlabo.
Destructieve handeling voor identificatie	Nee
Opmerking	De hoeveelheid is een zo nauwkeurig mogelijke opmeting. Hieraan kunnen evenwel geen rechten worden ontleend.

Zorgvuldig beheren

- Zorg voor een veilig beheer. Vermijd het beschadigen van het asbestmateriaal. Controleer de toestand jaarlijks op wijzigingen.

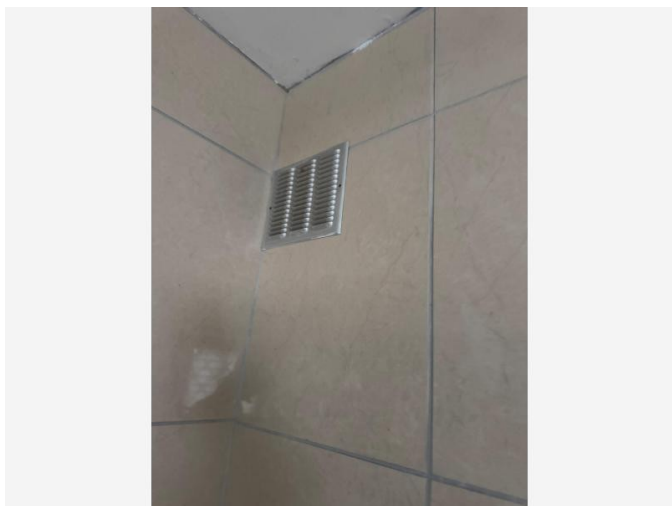
Tijdelijke beperking

Reden: Er is geen volledige risicobeoordeling mogelijk

Uitleg van de asbestdeskundige: Er is geen volledige risicobeoordeling mogelijk zonder het demonteren van de ventilatieroosters.

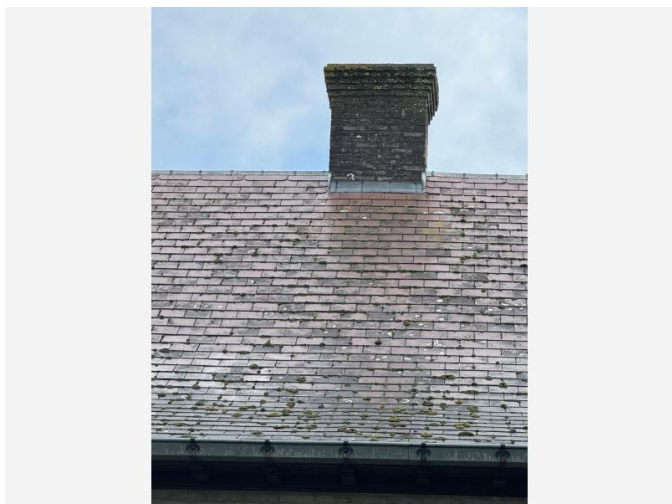
Tijdelijke beperking

Reden: Het te onderzoeken materiaal situeert zich hoger dan 3,50 m te rekenen vanaf een veilige ondergrond

Uitleg van de asbestdeskundige: De schouw bevat binnenin mogelijk een asbestcement rookgaskanaal. Laat dit onderzoeken bij eventuele werken.

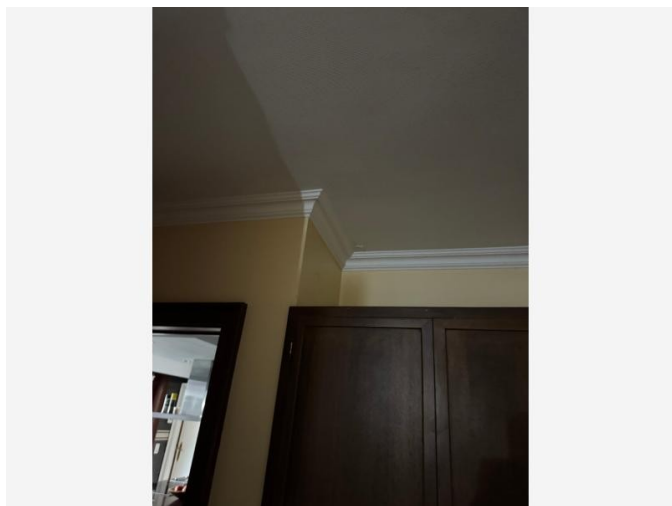
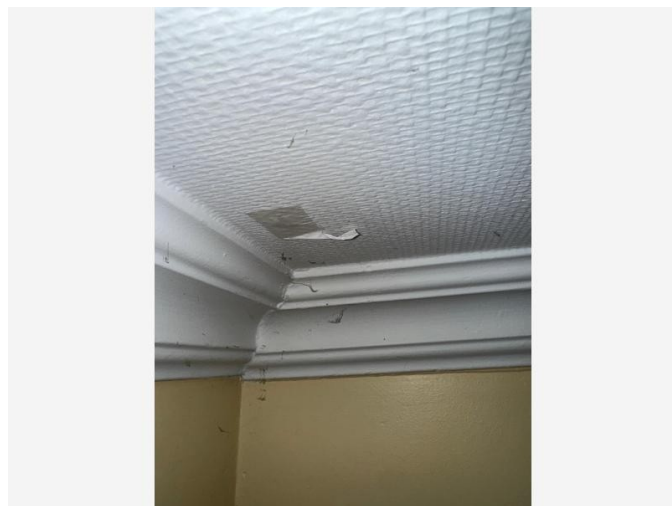
Geen asbest

#	Type	Referentie	Resultaat
7.1	Mengmonster	2	Geen asbest

Beschrijving	Pleisterwerk plafonds
Omgeving	Binnen
Primaire drager	Plafond
Bindmiddel van materiaal	Gips - kalk
Gebondenheid op basis van bindmiddel	Niet-hechtgebonden
Hoeveelheid (oppervlakte - dikte - aantal)	• 200,00 m ² - 1,00 cm - 1 stuk
Totaal volume	2,00 m ³
Identificatiemethode	Een monstername door de asbestdeskundige met laboanalyse door een asbestlabo.
Destructieve handeling voor identificatie	Nee
Opmerking	De hoeveelheid is een zo nauwkeurig mogelijke opmeting. Hieraan kunnen evenwel geen rechten worden ontleend. Waar mogelijk, wordt staalname uitgevoerd conform het inspectieprotocol: in een droge ruimte zoals een slaapkamer, in een natte ruimte zoals een keuken of badkamer, in een traphal en in een stookruimte.

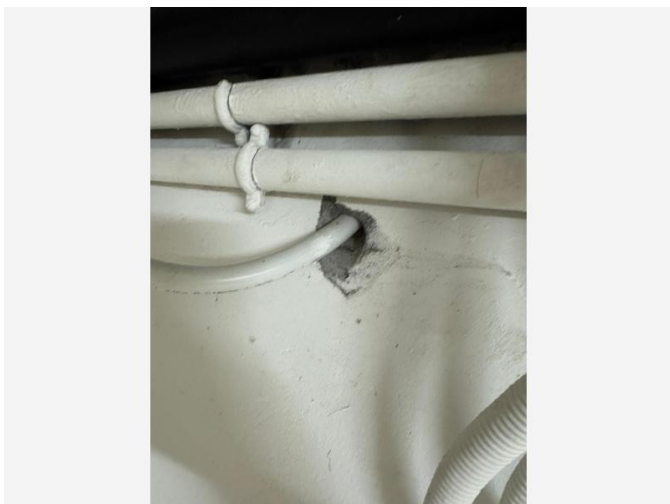
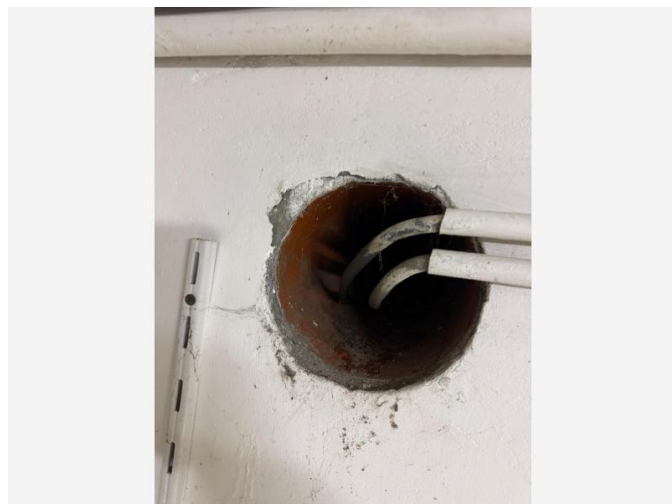
Fiche 8: Cementering kelder

Geen asbest

#	Type	Referentie	Resultaat
8.1	Mengmonster	4	Geen asbest

Beschrijving	Cementering kelder
Omgeving	Binnen
Primaire drager	Binnenwand
Bindmiddel van materiaal	Cement
Gebondenheid op basis van bindmiddel	Hecht
Hoeveelheid (gewicht - aantal)	<ul style="list-style-type: none">• 75,00 kg - 1 stuk
Totaal gewicht	75,00 kg
Identificatiemethode	Een monstername door de asbestdeskundige met laboanalyse door een asbestlabo.
Destructieve handeling voor identificatie	Nee
Opmerking	De hoeveelheid is een zo nauwkeurig mogelijke opmeting. Hieraan kunnen evenwel geen rechten worden ontleend.

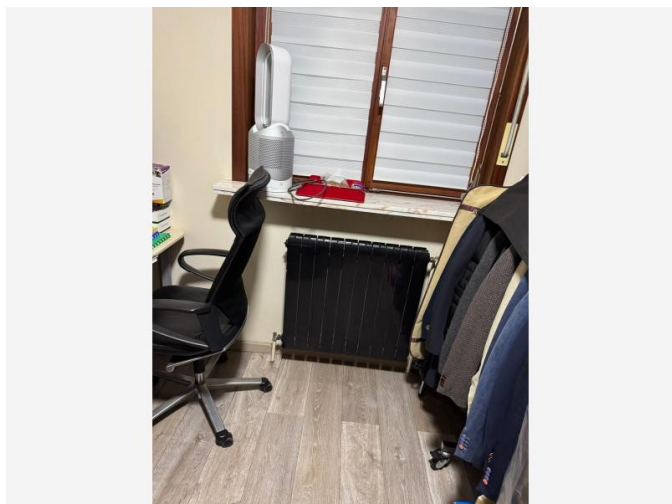
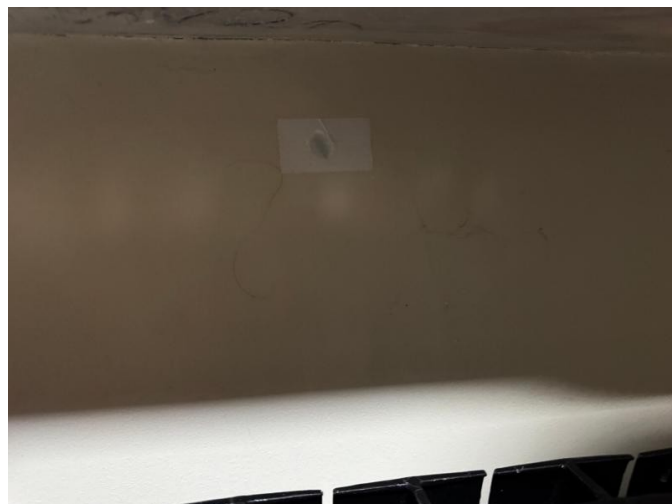
Fiche 9: Pleisterwerk wanden

Geen asbest

#	Type	Referentie	Resultaat
9.1	Mengmonster	1	Geen asbest

Beschrijving	Pleisterwerk wanden
Omgeving	Binnen
Primaire drager	Binnenwand
Bindmiddel van materiaal	Gips - kalk
Gebondenheid op basis van bindmiddel	Niet-hechtgebonden
Hoeveelheid (oppervlakte - dikte - aantal)	• 300,00 m ² - 1,00 cm - 1 stuk
Totaal volume	3,00 m ³
Identificatiemethode	Een monstername door de asbestdeskundige met laboanalyse door een asbestlabo.
Destructieve handeling voor identificatie	Nee
Opmerking	<p>De hoeveelheid is een zo nauwkeurig mogelijke opmeting. Hieraan kunnen evenwel geen rechten worden ontleend. Waar mogelijk, wordt staalname uitgevoerd conform het inspectieprotocol: in een droge ruimte zoals een slaapkamer, in een natte ruimte zoals een keuken of badkamer, in een traphal en in een stookruimte.</p> <p>Geen pleisterwerk op de wanden van de natte ruimtes zichtbaar.</p>

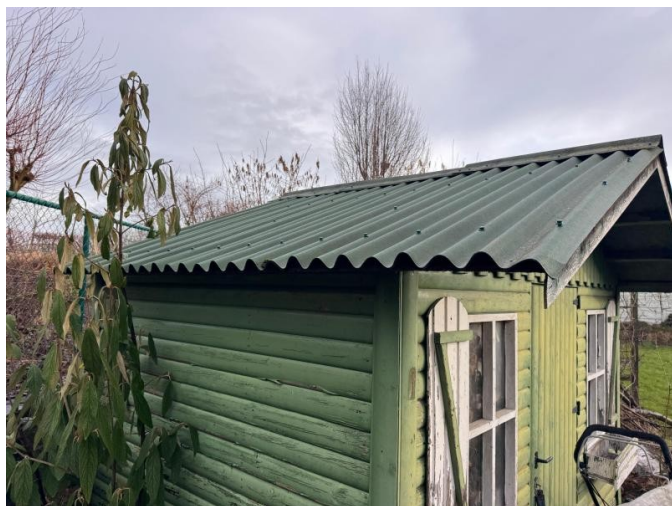
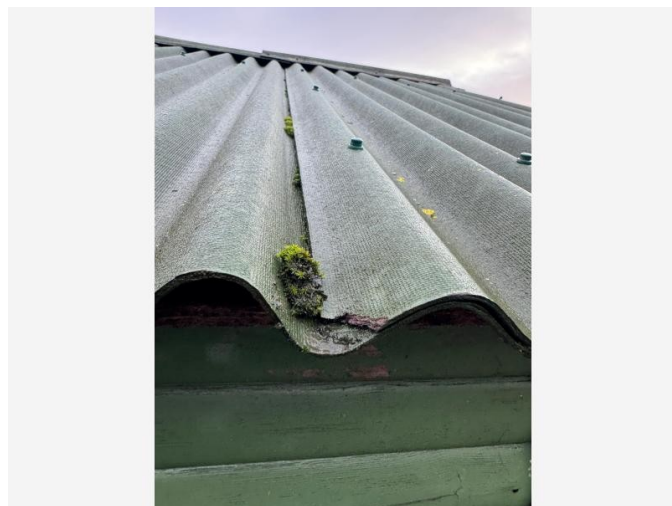
Fiche 10: Roofing

Geen asbest

#	Type	Referentie	Resultaat
10.1	Puntmonster	5	Geen asbest

Beschrijving	Roofing
Omgeving	Buiten
Primaire drager	Plat dak
Bindmiddel van materiaal	Bitumen (roofing, teer, asfalt)
Gebondenheid op basis van bindmiddel	Hecht
Hoeveelheid (oppervlakte - aantal)	• 16,00 m ² - 1 stuk
Totale oppervlakte	16,00 m ²
Identificatiemethode	Een monstername door de asbestdeskundige met laboanalyse door een asbestlabo.
Destructieve handeling voor identificatie	Nee
Opmerking	Staalname tot op de eventuele onderliggende lagen is niet mogelijk zonder uitbreiding naar een destructief onderzoek.

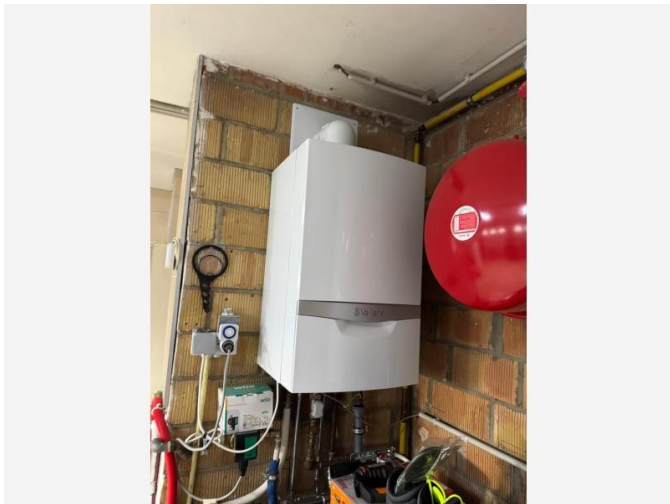
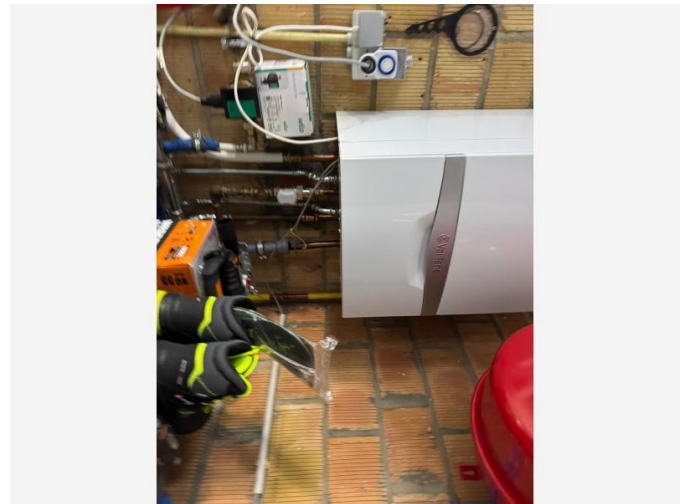
Beschrijving	Notitie	Terug te vinden op plannen
Fiche 11: CV-ketel (niet verdacht)	De CV-ketel (dichtingen, isolerend materiaal) is niet asbestverdacht.	Plan 1.3: Plan gelijkvloers
Fiche 12: Kit aan de ramen	De kit aan de ramen is niet asbestverdacht.	-
