# Asbestinventarisatetest

Nederkouter 39, 9260 Wichelen

Attestnummer : 20260418-000197.000

Uitgegeven op : 18.04.2026

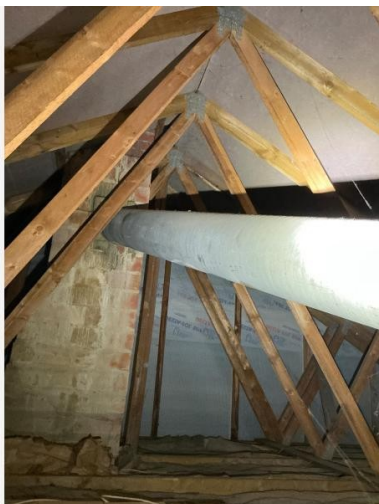
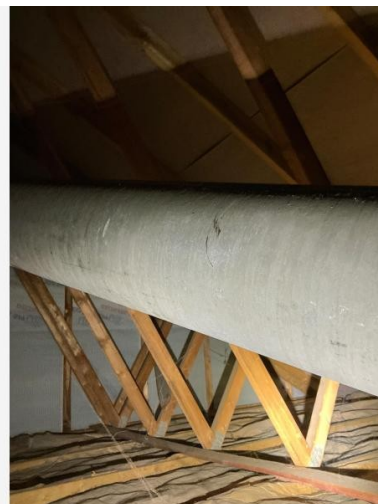
Het asbestmateriaal valt onder de mijlpaal van 2034.

**Verwijderen**

Eindbeoordeling materiaalrisico	Verhoogd materiaalrisico en/of verhoogde kans op vezelvrijgave
---------------------------------	--

Gebondenheid	Categorie 1: hechtgebonden in oorsprong
Asbestsoort (vezeltype)	Crocidoliet aanwezig
Asbestconcentratie	Laag (< 50%)
Afschermingsgraad van het gehele materiaal	Geheel of deels vrij aan de buitenlucht, maar geen contact met binnenlucht
Toestand van het materiaal	Matig beschadigd, matig verweerd

#	Type	Referentie	Resultaat
1.1	Puntmonster	S0.1	Crocidoliet, Chrysotiel

Beschrijving	106 schouw uit asbestcement
Omgeving	Buiten
Primaire drager	HVAC infrastructuur en uitrusting
Asbestmateriaal	Rookgaskanaal
Bindmiddel van asbestmateriaal	Cement
Gebondenheid op basis van bindmiddel	Hecht
Hoeveelheid (lengte - omtrek - dikte - aantal)	<ul style="list-style-type: none"><li>• 3,50 m - 65,00 cm - 1,00 cm - 1 stuk</li></ul>
Totaal volume	0,023 m <sup>3</sup>
Eenvoudig bereikbaar	Ja
Bevestigingswijze	<ul style="list-style-type: none"><li>• Verlijmd, ingegoten, versmeerd</li></ul>
Identificatiemethode	Een monstername door de asbestdeskundige met laboanalyse door een asbestlabo.
Destructieve handeling voor identificatie	Nee
Opmerking	De opgegeven hoeveelheid is een geschatte hoeveelheid. Het is onbekend of er ook AC-buizen achter muren/wanden lopen.

- Zorg voor een veilig beheer. Vermijd het beschadigen van het asbestmateriaal. Controleer de toestand jaarlijks op wijzigingen.
- Verwijder dit asbestmateriaal zo snel mogelijk. Volg de toestand goed op.

- Eenvoudige handelingen: mag via doe-het-zelf of door werknemer(s) met opleidingsattest eenvoudige handelingen  
Als dit materiaal verwijderd kan worden zonder het te breken, te beschadigen... , dan mag met dit met eenvoudige handelingen. Vermijd stofvorming en stofverspreiding op elk moment van de werken. Bevochtig of fixeert het materiaal.

Het gebruik van sneldraaiende werktuigen (boormachine, slijpschijf, hogedrukreiniger...) is verboden.

Zorg voor gepaste persoonlijke beschermingsmiddelen: minimaal FFP3-mondmasker (EN 149), wegwerpoverall met kap (minimaal Cat III, type 5/6), wegwerphandschoenen en overschoenen of afspoelbaar schoeisel

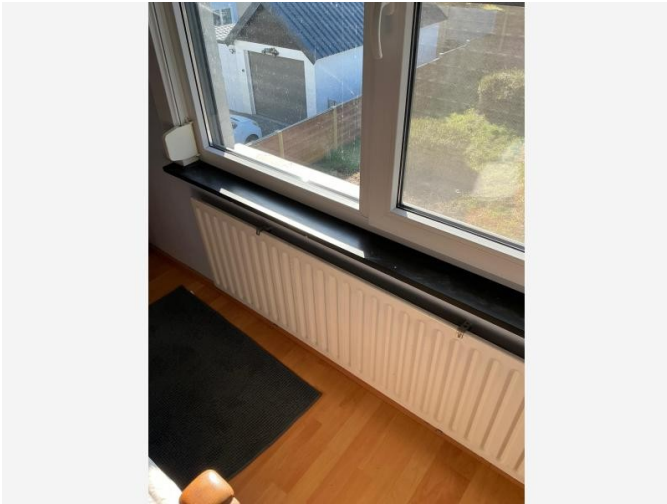
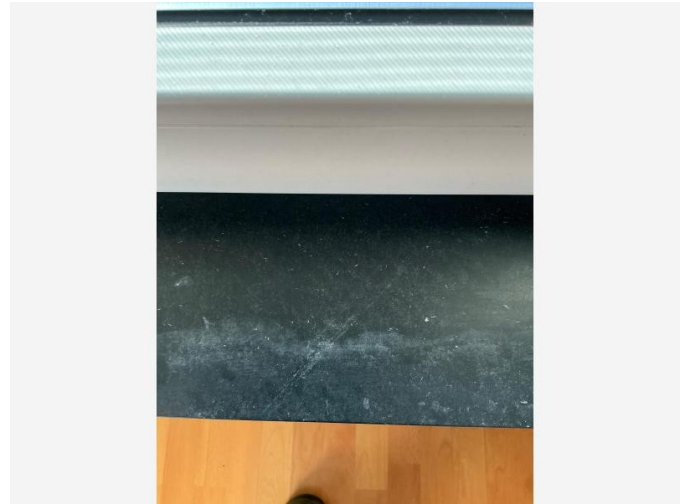
Het asbestmateriaal valt onder de mijlpaal van 2040.

Zorgvuldig beheren

Eindbeoordeling materiaalrisico	Laag materiaalrisico en/of verlaagde kans op vezelvrijgave
---------------------------------	--

Gebondenheid	Categorie 1: hechtgebonden in oorsprong
Asbestsoort (vezeltype)	Alleen chrysotiel aanwezig
Asbestconcentratie	Laag (< 50%)
Afschermingsgraad van het gehele materiaal	Geheel of deels vrij aan de binnenlucht, maar geen contact met binnenluchtstromen
Toestand van het materiaal	Licht beschadigd, licht verweerd. Intacte calciumsilicaatplaat of materiaal met categorie 3-gebondenheid

#	Type	Referentie	Resultaat
2.1	Puntmonster	MO.1	Chrysotiel

Beschrijving	107 vensterbank massaal binnenkant
Omgeving	Binnen
Primaire drager	Wandopening verticaal (raam, deur, ...)
Asbestmateriaal	Plaat, paneel, tablet - Type Massal
Bindmiddel van asbestmateriaal	Cement
Gebondenheid op basis van bindmiddel	Hecht
Hoeveelheid (oppervlakte - dikte - aantal)	<ul style="list-style-type: none"><li>• 0,40 m<sup>2</sup> - 2,00 cm - 4 stuks</li><li>• 0,20 m<sup>2</sup> - 2,00 cm - 2 stuks</li></ul>
Totaal volume	0,04 m <sup>3</sup>
Eenvoudig bereikbaar	Ja
Bevestigingswijze	<ul style="list-style-type: none"><li>• Verlijmd, ingegoten, versmeerd</li></ul>
Identificatiemethode	Een monstername door de asbestdeskundige met laboanalyse door een asbestlabo.
Destructieve handeling voor identificatie	Nee

- Zorg voor een veilig beheer. Vermijd het beschadigen van het asbestmateriaal. Controleer de toestand jaarlijks op wijzigingen.
- Verwijder dit asbestmateriaal zo snel mogelijk. Volg de toestand goed op.

- Eenvoudige handelingen: mag via doe-het-zelf of door werknemer(s) met opleidingsattest eenvoudige handelingen  
Als dit materiaal verwijderd kan worden zonder het te breken, te beschadigen... , dan mag met dit met eenvoudige handelingen. Vermijd stofvorming en stofverspreiding op elk moment van de werken. Bevochtig of fixeer het materiaal.

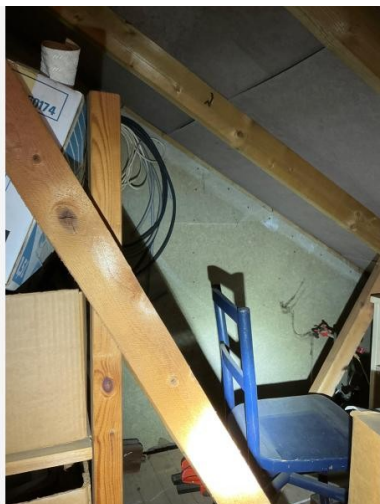
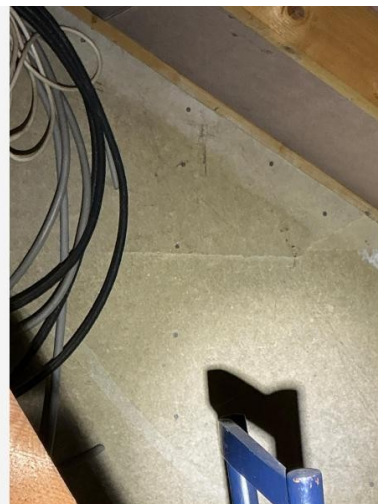
Het asbestmateriaal valt onder de mijlpaal van 2040.

Zorgvuldig beheren

Eindbeoordeling materiaalrisico	Laag materiaalrisico en/of verlaagde kans op vezelvrijgave
---------------------------------	--

Gebondenheid	Categorie 1: hechtgebonden in oorsprong
Asbestsoort (vezeltype)	Alleen chrysotiel aanwezig
Asbestconcentratie	Laag (< 50%)
Afschermingsgraad van het gehele materiaal	Geheel of deels vrij aan de binnenlucht, maar geen contact met binnenluchtstromen
Toestand van het materiaal	Licht beschadigd, licht verweerd. Intacte calciumsilicaatplaat of materiaal met categorie 3-gebondenheid

#	Type	Referentie	Resultaat
3.1	Puntmonster	M1.1	Chrysotiel

Beschrijving	Menuiserietplaat
Omgeving	Binnen
Primaire drager	Binnenwand
Asbestmateriaal	Dak- en gevelbekleding - Plaat
Bindmiddel van asbestmateriaal	Cement
Gebondenheid op basis van bindmiddel	Hecht
Hoeveelheid (oppervlakte - dikte - aantal)	• 4,00 m <sup>2</sup> - 0,50 cm - 1 stuk
Totaal volume	0,02 m <sup>3</sup>
Eenvoudig bereikbaar	Ja
Bevestigingswijze	• Genageld, geniet
Identificatiemethode	Een monstername door de asbestdeskundige met laboanalyse door een asbestlabo.
Destructieve handeling voor identificatie	Nee

- Zorg voor een veilig beheer. Vermijd het beschadigen van het asbestmateriaal. Controleer de toestand jaarlijks op wijzigingen.
- Verwijder dit asbestmateriaal zo snel mogelijk. Volg de toestand goed op.

- Eenvoudige handelingen: mag via doe-het-zelf of door werknemer(s) met opleidingsattest eenvoudige handelingen  
deze leien mogen enkel verwijderd worden door werknemers met opleidingsattest eenvoudige handelingen,  
Bij verwijdering gaan er leien breken, hierdoor is er asbestvezelvrijgave mogelijk en kan NIET via DHZ  
gebeuren.  
Men dient deze taak met enige kennis en voorzichtigheid aan te pakken.  
De verwijderaar dient deze leien volgens een strikte procedure te verwijderen om zo de omgeving optimaal

Het materiaal dient verwijderd te worden conform de bepalingen van de Codex over het welzijn op het werk, Boek VI, Titel 3 (het KB asbest van 16 03 2006).

- Eenvoudige handelingen: enkel door erkend asbestverwijderaar  
U kan ook gewoon een asbestverwijderaar aanspreken indien de leien genageld zijn of zich in zeer slechte staat bevinden.

Leien die breken/verpoederen bij afbraak mogen enkel door een erkende verwijderaar weggehaald worden.

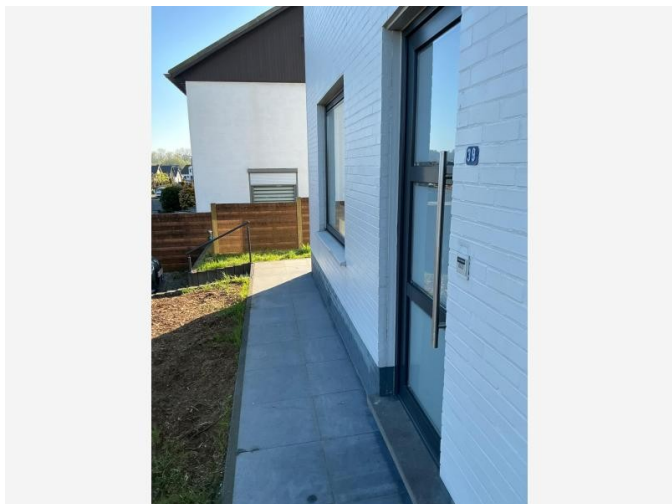
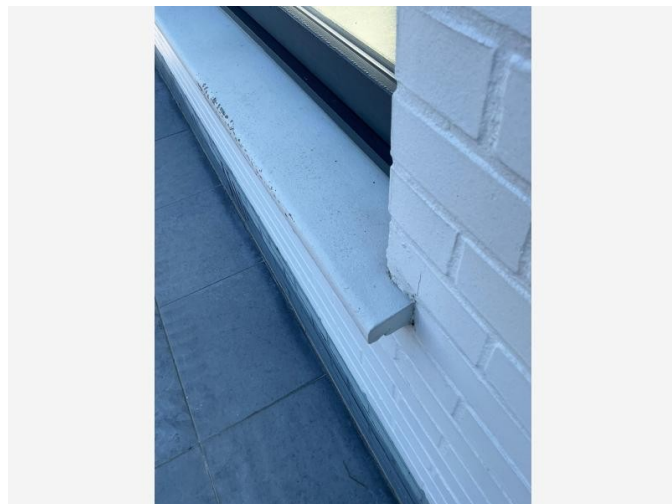
Het asbestmateriaal valt onder de mijlpaal van 2040.

Zorgvuldig beheren

Beschrijving	112 vensterbank AC buitenkant
Omgeving	Binnen
Primaire drager	Wandopening verticaal (raam, deur, ...)
Asbestmateriaal	Plaat, paneel, tablet - Type Massal
Bindmiddel van asbestmateriaal	Cement
Gebondenheid op basis van bindmiddel	Hecht
Hoeveelheid (oppervlakte - dikte - aantal)	<ul style="list-style-type: none"><li>• 0,40 m<sup>2</sup> - 3,00 cm - 6 stuks</li><li>• 0,20 m<sup>2</sup> - 3,00 cm - 4 stuks</li></ul>
Totaal volume	0,096 m <sup>3</sup>
Eenvoudig bereikbaar	Ja
Bevestigingswijze	<ul style="list-style-type: none"><li>• Verlijmd, ingegoten, versmeerd</li></ul>
Identificatiemethode	Een monstername door de asbestdeskundige met laboanalyse door een asbestlabo.
Destructieve handeling voor identificatie	Nee

- Zorg voor een veilig beheer. Vermijd het beschadigen van het asbestmateriaal. Controleer de toestand jaarlijks op wijzigingen.
- Verwijder dit asbestmateriaal zo snel mogelijk. Volg de toestand goed op.

- Eenvoudige handelingen: mag via doe-het-zelf of door werknemer(s) met opleidingsattest eenvoudige handelingen  
Als dit materiaal verwijderd kan worden zonder het te breken, te beschadigen... , dan mag met dit met eenvoudige handelingen. Vermijd stofvorming en stofverspreiding op elk moment van de werken. Bevochtig of fixeer het materiaal.

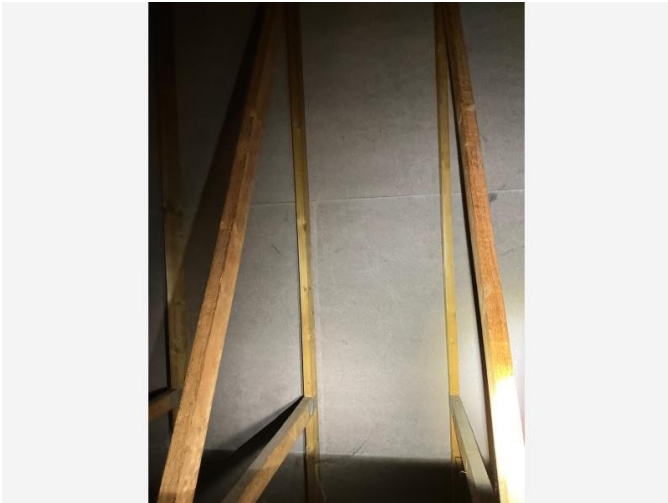
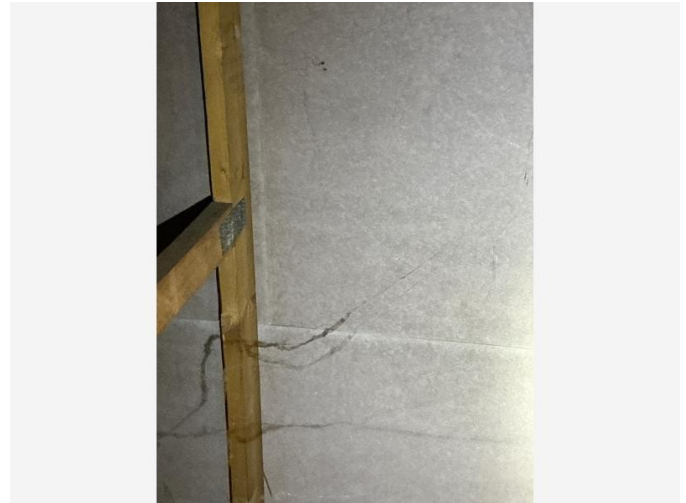
Beschrijving	006 onderdak
Omgeving	Binnen
Primaire drager	Schuin dak
Bindmiddel van materiaal	Cement
Gebondenheid op basis van bindmiddel	Hecht
Hoeveelheid (oppervlakte - dikte - aantal)	• 110,00 m <sup>2</sup> - 0,50 cm - 1 stuk
Totaal volume	0,55 m <sup>3</sup>
Identificatiemethode	De asbestdeskundige gebruikt een bewijsdocument andere dan een bestaande laboanalyse, met bevestiging door vaststelling en expertise en dit zonder monstername.
Destructieve handeling voor identificatie	Nee
Opmerking	De hoeveelheid is geen meetstaat en kan in realiteit afwijken.

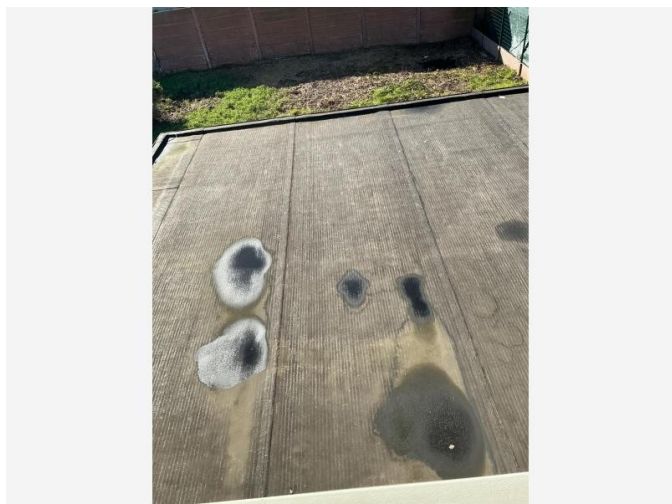
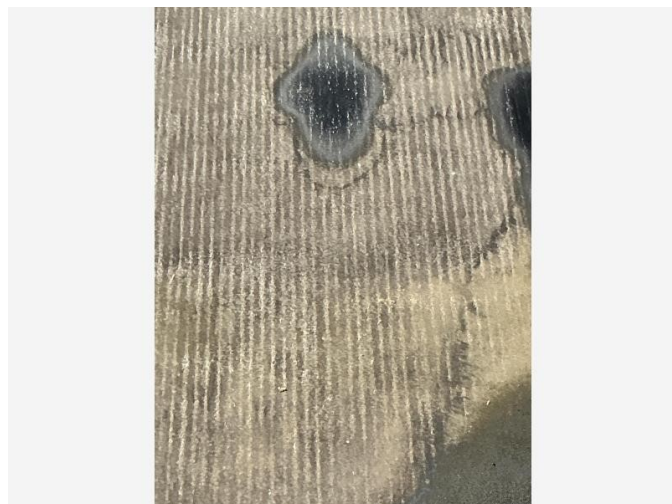
<b>Beschrijving</b>	011 roofing plat dak
<b>Omgeving</b>	Buiten
<b>Primaire drager</b>	Plat dak
<b>Bindmiddel van materiaal</b>	Bitumen (roofing, teer, asfalt)
<b>Gebondenheid op basis van bindmiddel</b>	Hecht
<b>Hoeveelheid (oppervlakte - aantal)</b>	<ul style="list-style-type: none"><li>• 25,00 m<sup>2</sup> - 1 stuk</li></ul>
<b>Totale oppervlakte</b>	25,00 m <sup>2</sup>
<b>Identificatiemethode</b>	Een monstername door de asbestdeskundige met laboanalyse door een asbestlabo.
<b>Destructieve handeling voor identificatie</b>	Nee
<b>Opmerking</b>	<p>Enkel de toplaag kon getest worden, onderliggende/oudere dakbedekkingen kunnen alsnog asbest bevatten.</p> <p>De hoeveelheid is geen meetstaat en kan in realiteit afwijken.</p>

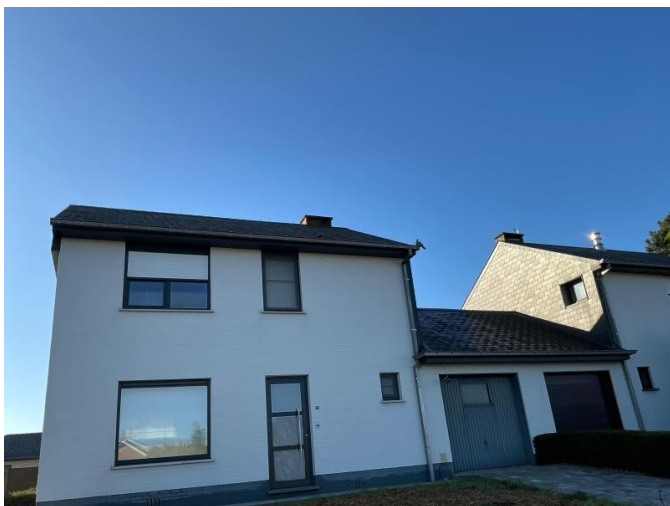
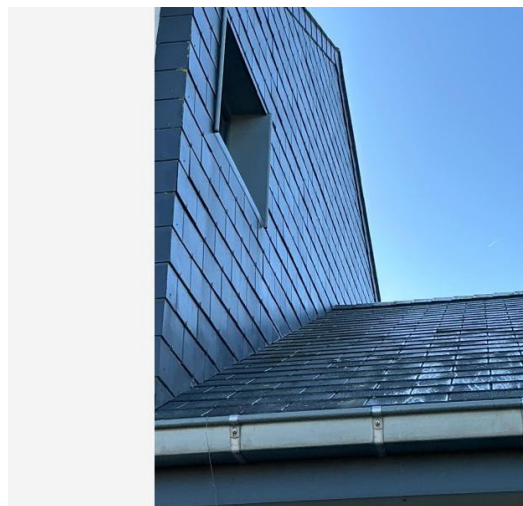
Beschrijving	103 leien
Omgeving	Buiten
Primaire drager	Schuin dak
Bindmiddel van materiaal	Cement
Gebondenheid op basis van bindmiddel	Hecht
Hoeveelheid (oppervlakte - aantal)	• 110,00 m <sup>2</sup> - 1 stuk
Totale oppervlakte	110,00 m <sup>2</sup>
Identificatiemethode	De asbestdeskundige gebruikt een bewijsdocument andere dan een bestaande laboanalyse, met bevestiging door vaststelling en expertise en dit zonder monstername.
Destructieve handeling voor identificatie	Nee

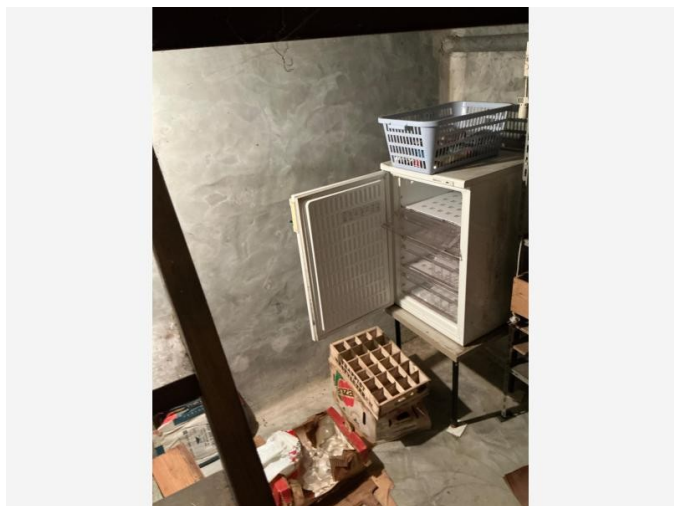
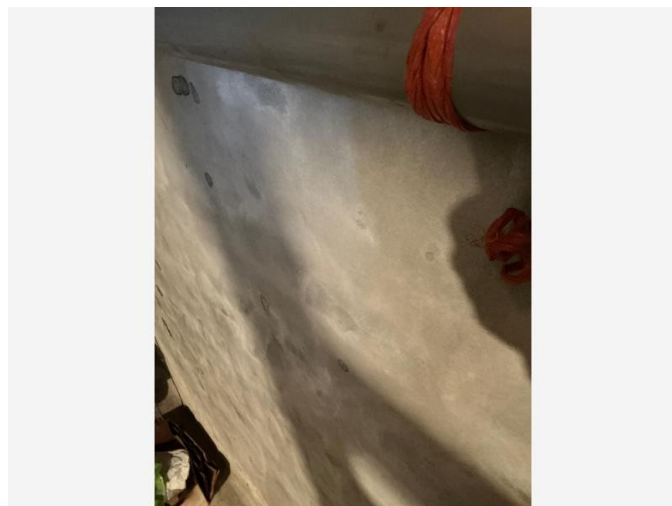
<b>Beschrijving</b>	016 cementering
<b>Omgeving</b>	Binnen
<b>Primaire drager</b>	Binnenwand
<b>Bindmiddel van materiaal</b>	Cement
<b>Gebondenheid op basis van bindmiddel</b>	Hecht
<b>Hoeveelheid (gewicht - aantal)</b>	<ul style="list-style-type: none"><li>• 200,00 kg - 1 stuk</li></ul>
<b>Totaal gewicht</b>	200,00 kg
<b>Identificatiemethode</b>	Een monstername door de asbestdeskundige met laboanalyse door een asbestlabo.
<b>Destructieve handeling voor identificatie</b>	Nee
<b>Opmerking</b>	De hoeveelheid is geen meetstaat en kan in realiteit afwijken.

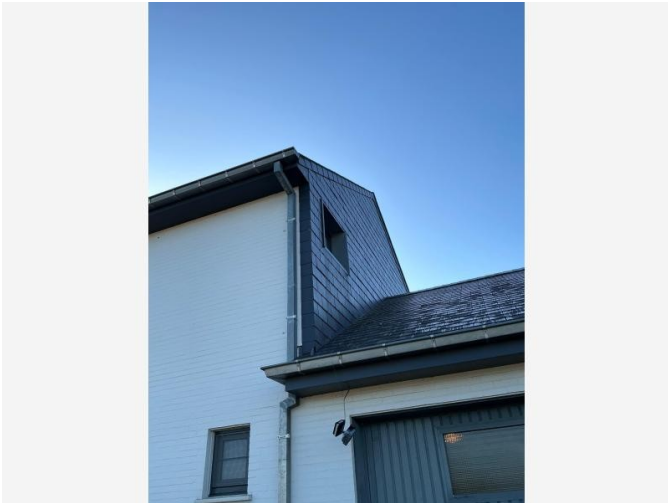
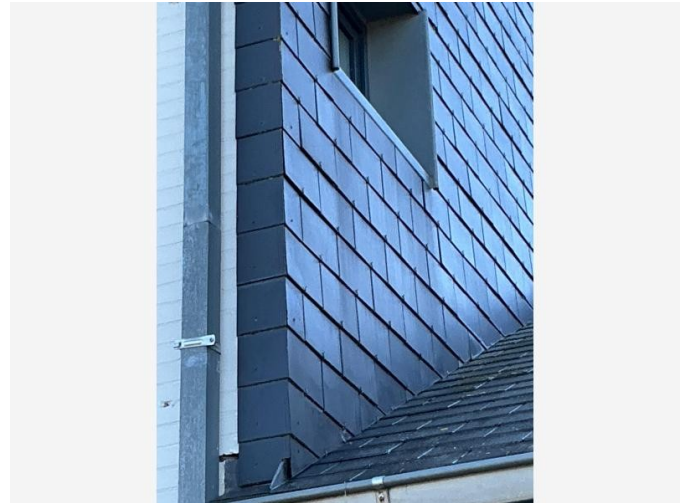
Beschrijving	103 gevelleien
Omgeving	Buiten
Primaire drager	Wand buitenschil
Bindmiddel van materiaal	Cement
Gebondenheid op basis van bindmiddel	Hecht
Hoeveelheid (oppervlakte - aantal)	• 30,00 m <sup>2</sup> - 1 stuk
Totale oppervlakte	30,00 m <sup>2</sup>
Identificatiemethode	De asbestdeskundige gebruikt een bewijsdocument andere dan een bestaande laboanalyse, met bevestiging door vaststelling en expertise en dit zonder monstername.
Destructieve handeling voor identificatie	Nee

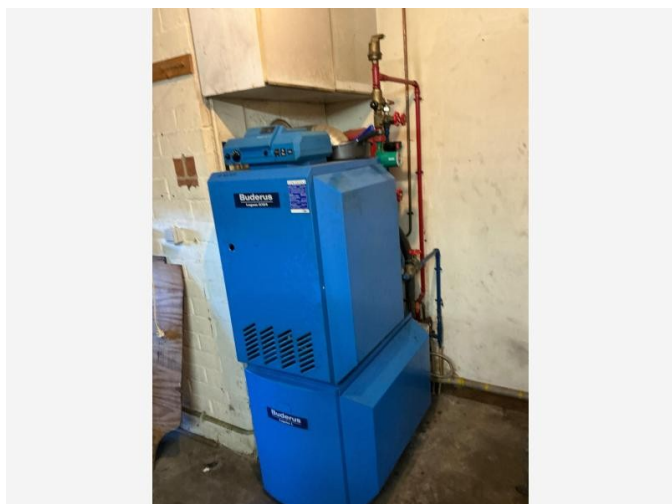
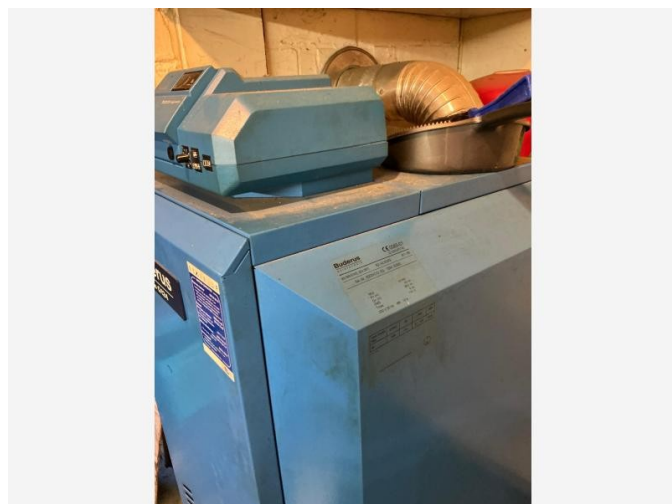
### Fiche 17: 205 brander centrale verwarming

Beschrijving	Notitie	Terug te vinden op plannen
Fiche 17: 205 brander centrale verwarming	De brander van de centrale verwarming is niet-asbestverdacht.	Plan 1.5: Gelijkvloers
Fiche 18: 203 Kit aan schrijnwerk tussen de muur en het profiel	<p>De kit aan de vensters is te recent om asbest verdacht te zijn.</p> <p>De kit is veerkrachtig en soepel, dit is een indicatie dat dit materiaal niet asbest verdacht is.</p> <p>De deskundige kan enkel een oordeel vormen over de zichtbare delen van de kit, achterliggende lagen of materialen kunnen nog voorkomen, let hierbij op bij verwijdering. Draag daarom steeds de nodige PBM's bij verwijderingswerken en laat stalen nemen bij twijfel indien men nog oude harde mastiek tegenkomt na verwijdering</p>	<p>Plan 1.3: 1e verdiep</p> <p>Plan 1.5: Gelijkvloers</p>
