# Asbestinventarisatetest

Esdoornlaan 13, 1850 Grimbergen

Attestnummer : 20260421-000119.000

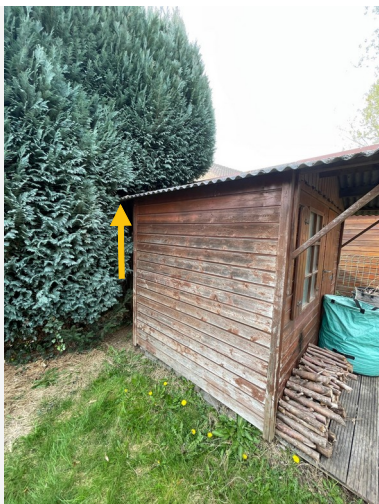
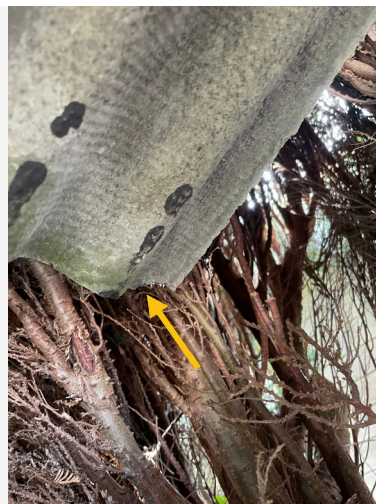
Eindbeoordeling materiaalrisico	Verhoogd materiaalrisico en/of verhoogde kans op vezelvrijgave
---------------------------------	--

Gebondenheid	Categorie 1: hechtgebonden in oorsprong
Asbestsoort (vezeltype)	Alleen chrysotiel aanwezig
Asbestconcentratie	Laag (< 50%)
Afschermingsgraad van het gehele materiaal	Geheel of deels vrij aan de binnenlucht, maar geen contact met binnenluchtstromen
Toestand van het materiaal	Matig beschadigd, matig verweerd

#	Type	Referentie	Resultaat
1.1	Puntmonster	MM04	Chrysotiel

Beschrijving	Dak in golfplaten - Tuinhuis
Omgeving	Binnen
Primaire drager	Schuin dak
Asbestmateriaal	Dak- en gevelbekleding - Golfplaat
Bindmiddel van asbestmateriaal	Cement
Gebondenheid op basis van bindmiddel	Hecht
Hoeveelheid (oppervlakte - aantal)	<ul style="list-style-type: none"><li>• 8,00 m<sup>2</sup> - 1 stuk</li></ul>
Totale oppervlakte	8,00 m <sup>2</sup>
Eenvoudig bereikbaar	Ja
Bevestigingswijze	<ul style="list-style-type: none"><li>• Geschroefd</li></ul>
Identificatiemethode	Een monstername door de asbestdeskundige met laboanalyse door een asbestlabo.
Destructieve handeling voor identificatie	Nee
Opmerking	De hoeveelheid is een zo nauwkeurig mogelijke opmeting, waar evenwel kleine afwijkingen op mogelijk zijn.

Verwijderen

- Verwijder dit asbestmateriaal zo snel mogelijk. Volg de toestand goed op.
- Hemelwater dat afspoelt van asbestcement daken of gevels kan asbestdeeltjes bevatten. Gebruik het enkel voor gesloten circuits (bv. spoelen toiletten). Reinig na het vervangen van het dak of de gevel de dakgoten en regenwaterput of -ton om asbesthoudend sediment of slib te verwijderen

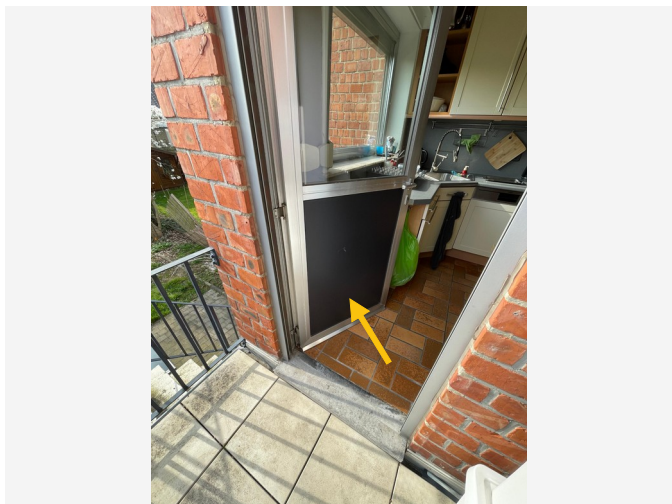
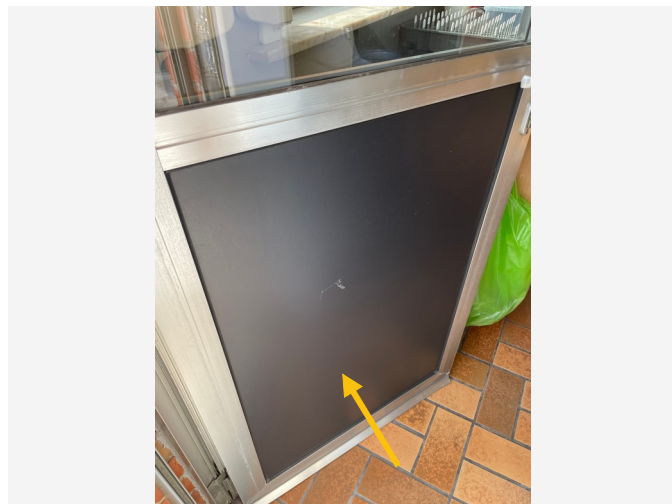
Beschrijving	Deurpaneel type Glasal
Omgeving	Grenst aan binnen- en buitenlucht
Primaire drager	Wandopening verticaal (raam, deur, ...)
Asbestmateriaal	Plaat, paneel, tablet - Geëmailleerd, type Glasal
Bindmiddel van asbestmateriaal	Cement
Gebondenheid op basis van bindmiddel	Hecht
Hoeveelheid (oppervlakte - dikte - aantal)	<ul style="list-style-type: none"><li>• 1,00 m<sup>2</sup> - 0,50 cm - 2 stuks</li></ul>
Totaal volume	0,01 m <sup>3</sup>
Eenvoudig bereikbaar	Ja
Bevestigingswijze	<ul style="list-style-type: none"><li>• Geklemd</li><li>• Verlijmd, ingegoten, versmeerd</li></ul>
Identificatiemethode	<p>De asbestdeskundige beoordeelt het materiaal als asbestverdacht en dus asbesthoudend, en dit zonder monstername.</p> <p>Motivatie: De monstername brengt andere schade aan dan schade die inherent is aan de monstername.</p>
Destructieve handeling voor identificatie	Nee
Opmerking	De hoeveelheid is een zo nauwkeurig mogelijke opmeting, waar evenwel kleine afwijkingen op mogelijk zijn.

Verwijderen

- Zorg voor een veilig beheer. Vermijd het beschadigen van het asbestmateriaal. Controleer de toestand jaarlijks op wijzigingen.
- Voer bijkomende staalname(s) uit.

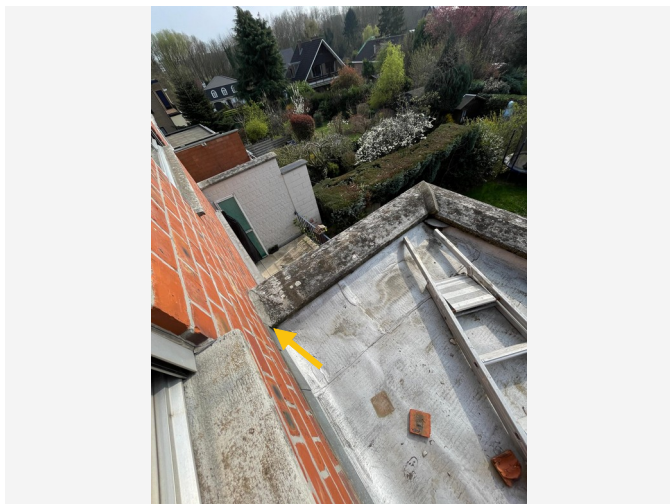
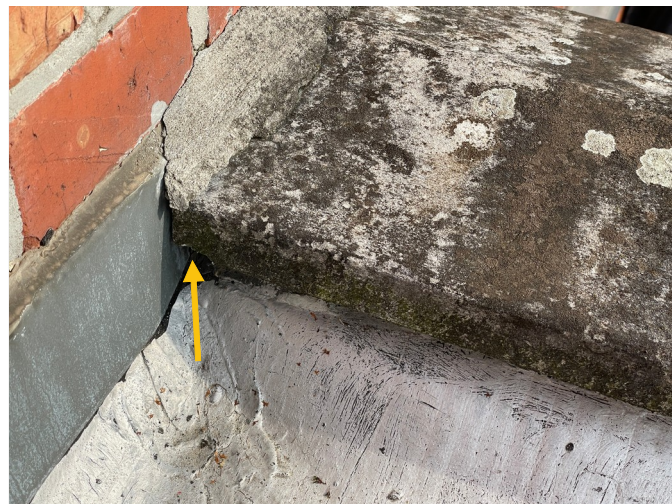
Beschrijving	Deksteen plat dak + scheidingsmuur
Omgeving	Buiten
Primaire drager	Plat dak
Asbestmateriaal	Deksteen, muurkap - Hol
Bindmiddel van asbestmateriaal	Cement
Gebondenheid op basis van bindmiddel	Hecht
Hoeveelheid (oppervlakte - dikte - aantal)	• 2,00 m <sup>2</sup> - 4,00 cm - 1 stuk
Totaal volume	0,08 m <sup>3</sup>
Eenvoudig bereikbaar	Ja
Bevestigingswijze	• Verlijmd, ingegoten, versmeerd
Identificatiemethode	Een monstername door de asbestdeskundige met laboanalyse door een asbestlabo.
Destructieve handeling voor identificatie	Nee
Opmerking	De hoeveelheid is een zo nauwkeurig mogelijke opmeting, waar evenwel kleine afwijkingen op mogelijk zijn.

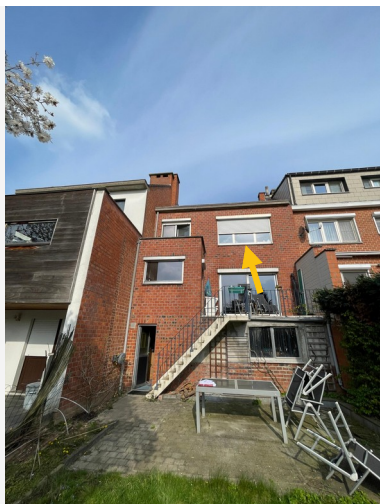
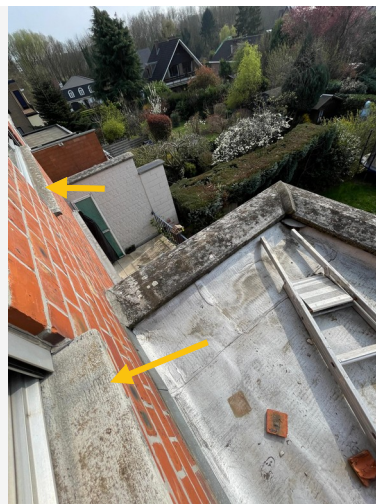
Beschrijving	Venstertablet in asbestcement
Omgeving	Buiten
Primaire drager	Wandopening verticaal (raam, deur, ...)
Asbestmateriaal	Plaat, paneel, tablet - Hol
Bindmiddel van asbestmateriaal	Cement
Gebondenheid op basis van bindmiddel	Hecht
Hoeveelheid (oppervlakte - dikte - aantal)	<ul style="list-style-type: none"><li>• 0,30 m<sup>2</sup> - 3,00 cm - 3 stuks</li></ul>
Totaal volume	0,027 m <sup>3</sup>
Eenvoudig bereikbaar	Ja
Bevestigingswijze	<ul style="list-style-type: none"><li>• Verlijmd, ingegoten, versmeerd</li></ul>
Identificatiemethode	<p>De asbestdeskundige beoordeelt het materiaal als asbestverdacht en dus asbesthoudend, en dit zonder monstername.</p> <p>Motivatie: De opdrachtgever weigert om het materiaal te laten bemonsteren.</p>
Destructieve handeling voor identificatie	Nee
Opmerking	De hoeveelheid is een zo nauwkeurig mogelijke opmeting, waar evenwel kleine afwijkingen op mogelijk zijn.

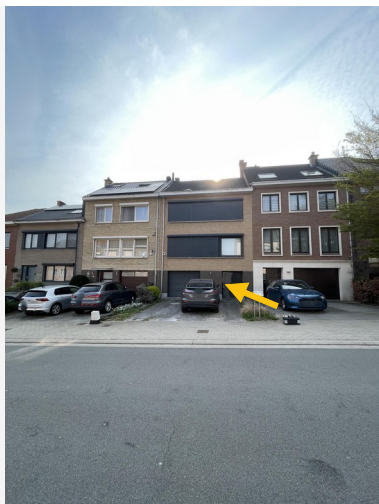
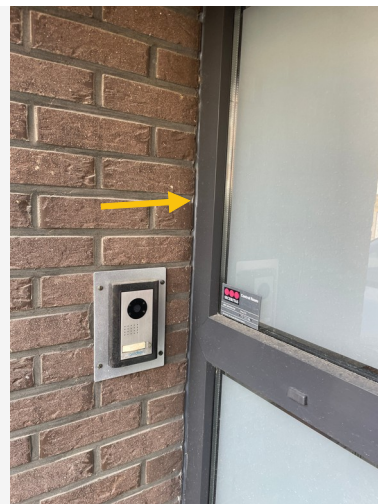
Beschrijving	Elektrische infrastructuur in kunststof Bakeliet
Omgeving	Binnen
Primaire drager	Communicatie en elektrische infrastructuur en uitrusting
Asbestmateriaal	Plaat, paneel, tablet - Type Bakeliet
Bindmiddel van asbestmateriaal	Kunststof of -hars
Gebondenheid op basis van bindmiddel	Hecht
Hoeveelheid (oppervlakte - dikte - aantal)	<ul style="list-style-type: none"> <li>• 0,05 m<sup>2</sup> - 1,00 cm - 1 stuk</li> </ul>
Totaal volume	< 0,001 m <sup>3</sup>
Eenvoudig bereikbaar	Ja
Bevestigingswijze	<ul style="list-style-type: none"> <li>• Geschroefd</li> </ul>
Identificatiemethode	<p>De asbestdeskundige beoordeelt het materiaal als asbestverdacht en dus asbesthoudend, en dit zonder monstername.</p> <p>Motivatie: De monstername brengt andere schade aan dan schade die inherent is aan de monstername.</p>
Destructieve handeling voor identificatie	Nee
Opmerking	<p>Deze oppervlakte werd niet gemeten, maar geschat op basis van een benadering voor alle aanwezige elementen in bakeliet. Deze schatting mag niet worden gebruikt als maatstaf voor heffingen. Als deskundige hebben wij geverifieerd dat het materiaal inderdaad bakeliet betreft en geen harde PVC. Bakeliet wordt door ons beschouwd als een asbestverdachte toepassing, aangezien het in veel gevallen asbesthoudend is. We hebben echter geen staalname uitgevoerd om de functionaliteit niet in gevaar te brengen.</p>

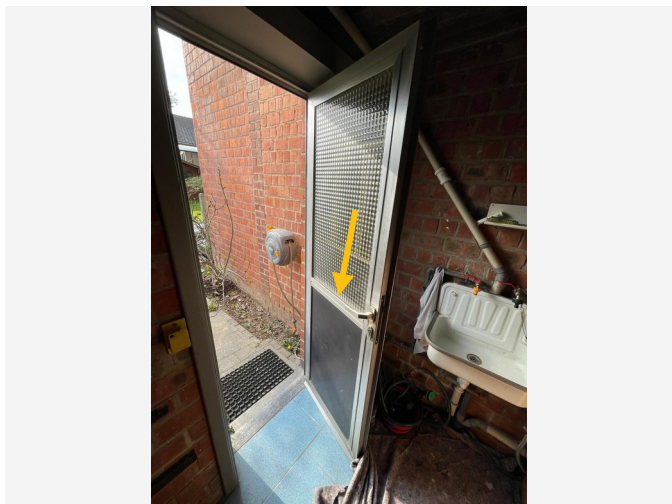
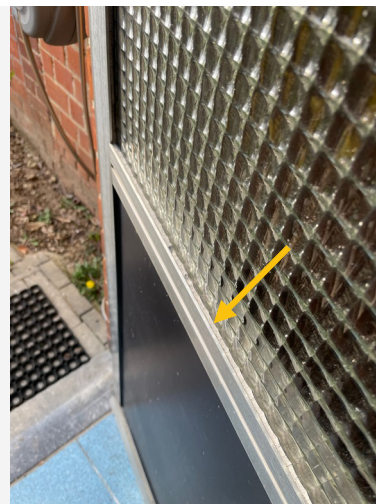
Beschrijving	Mastiek tussen glas en schrijnwerk
Omgeving	Binnen
Primaire drager	Wandopening verticaal (raam, deur, ...)
Asbestmateriaal	In-situ afwerkingslagen - Pasta, stopverf, voegsel, stopsel, vulsel, mastiek, kitten, ...
Bindmiddel van asbestmateriaal	Kitten, mastiek, pasta
Gebondenheid op basis van bindmiddel	Hecht
Hoeveelheid (gewicht - aantal)	<ul style="list-style-type: none"><li>• 0,50 kg - 1 stuk</li></ul>
Totaal gewicht	0,50 kg
Eenvoudig bereikbaar	Ja
Bevestigingswijze	<ul style="list-style-type: none"><li>• Verlijmd, ingegoten, versmeerd</li></ul>
Identificatiemethode	De asbestdeskundige beoordeelt het materiaal als asbestverdacht en dus asbesthoudend, en dit zonder monsternamen.  Motivatie: De opdrachtgever weigert om het materiaal te laten bemonsteren.
Destructieve handeling voor identificatie	Nee

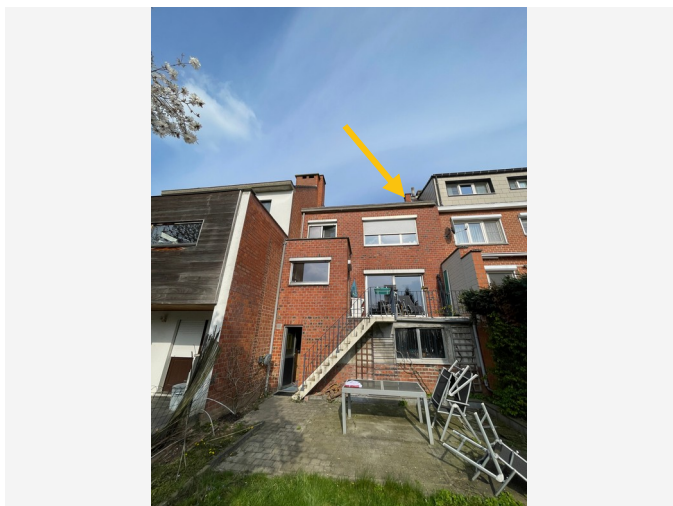
(Asbest)materiaal	Rookgaskanaal
Karakterisatie	Asbest (verdacht)
Primaire drager	HVAC infrastructuur en uitrusting

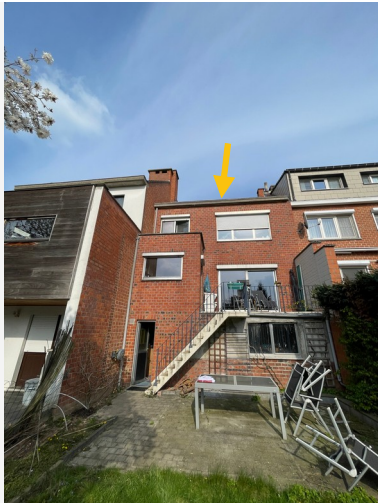
(Asbest)materiaal	Dak- en gevelbekleding - Roofing
Karakterisatie	Asbest (verdacht)
Primaire drager	Infrastructuur hemelwater (opvang en afvoer)

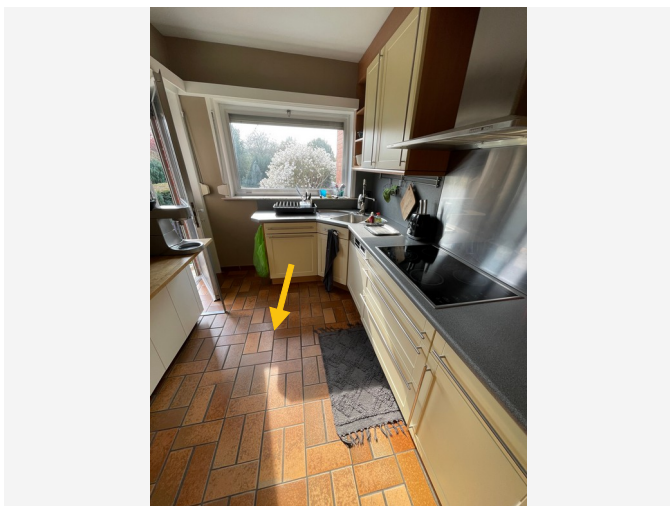
Tegellijm is nergens vast te stellen: geen schade aan vloer- en wandtegels en plinten. Geen monsternamen mogelijk. Destructief onderzoek is noodzakelijk om achterliggende (oudere) lagen te analyseren.

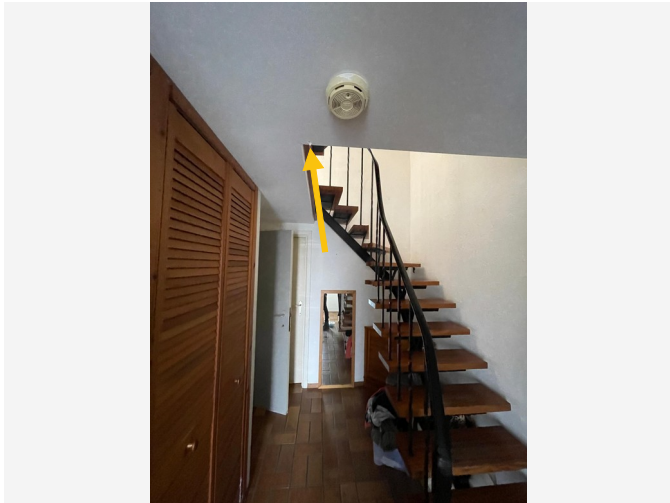
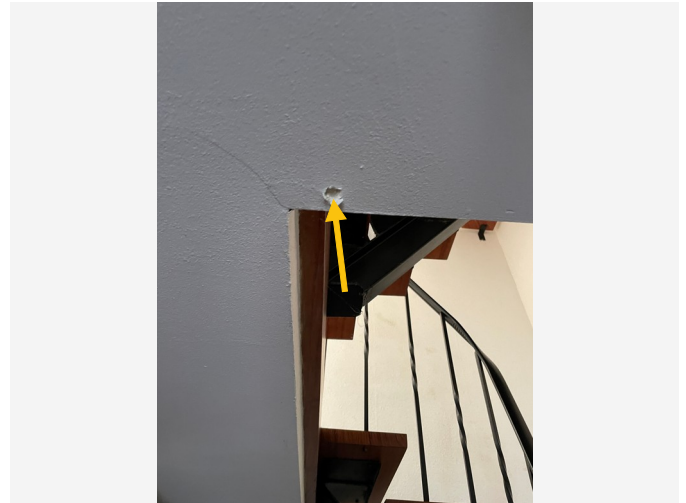
# Fiche 15: Pleisterwerk plafond

Geen asbest

<b>Beschrijving</b>	Pleisterwerk plafond
<b>Omgeving</b>	Binnen
<b>Primaire drager</b>	Plafond
<b>Bindmiddel van materiaal</b>	Gips - kalk
<b>Gebondenheid op basis van bindmiddel</b>	Niet-hechtgebonden
<b>Hoeveelheid (oppervlakte - dikte - aantal)</b>	• 125,00 m <sup>2</sup> - 1,00 cm - 1 stuk
<b>Totaal volume</b>	1,25 m <sup>3</sup>
<b>Identificatiemethode</b>	Een monstername door de asbestdeskundige met laboanalyse door een asbestlabo.
<b>Destructieve handeling voor identificatie</b>	Nee
<b>Opmerking</b>	Monsters genomen in trappenhal, badkamer en slaapkamer. Geen pleisterwerk in stookruimte aanwezig. De hoeveelheid is een zo nauwkeurig mogelijke opmeting, waar evenwel kleine afwijkingen op mogelijk zijn.

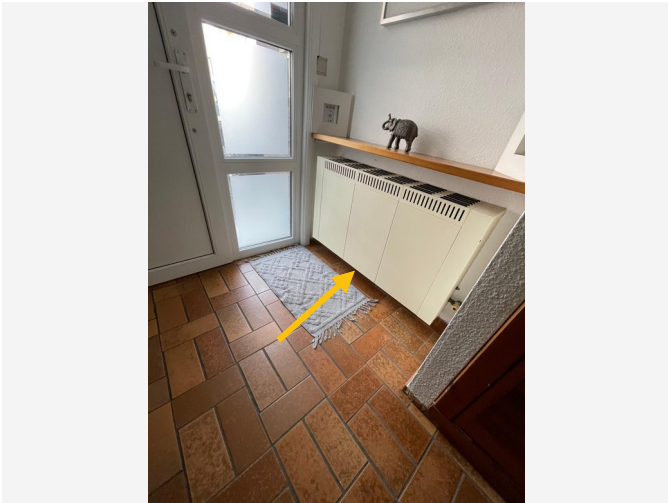
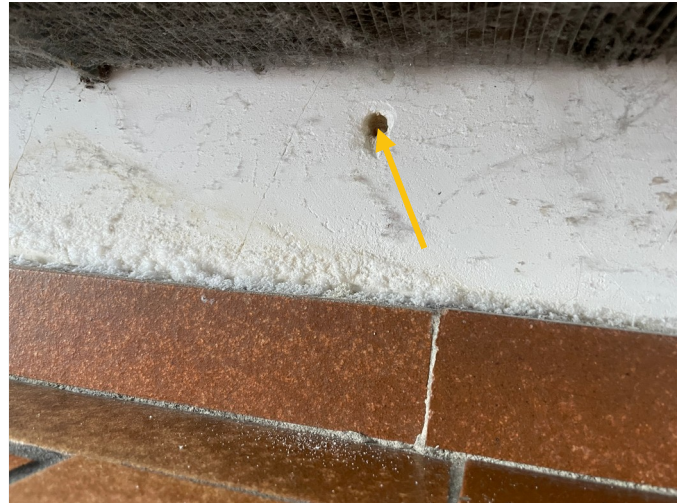
<b>Beschrijving</b>	Pleisterwerk muren
<b>Omgeving</b>	Binnen
<b>Primaire drager</b>	Binnenwand
<b>Bindmiddel van materiaal</b>	Gips - kalk
<b>Gebondenheid op basis van bindmiddel</b>	Niet-hechtgebonden
<b>Hoeveelheid (oppervlakte - dikte - aantal)</b>	• 220,00 m <sup>2</sup> - 1,00 cm - 1 stuk
<b>Totaal volume</b>	2,20 m <sup>3</sup>
<b>Identificatiemethode</b>	Een monstername door de asbestdeskundige met laboanalyse door een asbestlabo.
<b>Destructieve handeling voor identificatie</b>	Nee
<b>Opmerking</b>	Monsters genomen in trappenhal, keuken en slaapkamer. Geen pleisterwerk in stookruimte aanwezig. De hoeveelheid is een zo nauwkeurig mogelijke opmeting, waar evenwel kleine afwijkingen op mogelijk zijn.

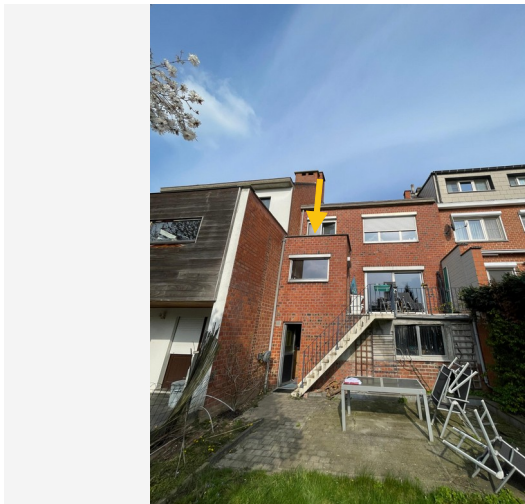
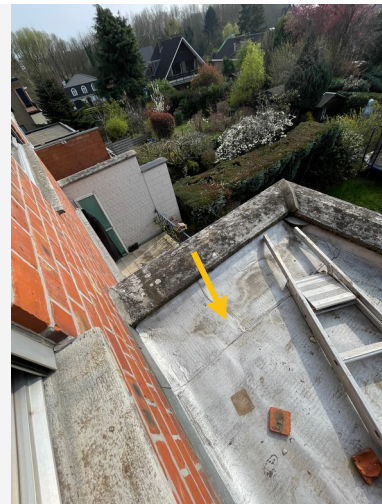
## Fiche 18: Plat dak in EPDM - VD2

Beschrijving	Notitie	Terug te vinden op plannen
Fiche 18: Plat dak in EPDM - VD2	Plat dak in EPDM: niet asbestverdacht.	Plan 1.9: Woning plan - Verdiep 2
Fiche 19: Dakbedekking niet asbestverdacht	De dakbedekking in dakpannen: niet asbestverdacht.	-

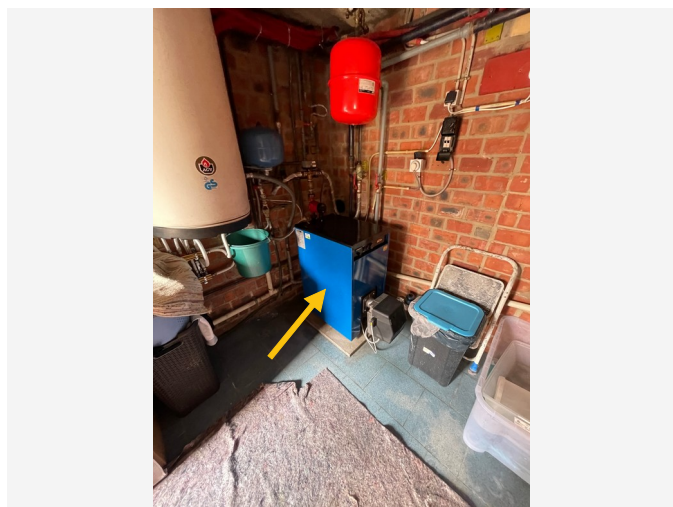
### Fiche 20: CV-brander bouwjaar 2000

Beschrijving	Notitie	Terug te vinden op plannen
Fiche 20: CV-brander bouwjaar 2000	CV-brander bouwjaar 2000, wat inhoudt dat er eventueel asbestverdachte toepassingen in aanwezig kunnen zijn. Het is daarom van groot belang om de techniker hiervan op de hoogte te stellen bij werkzaamheden en, indien nodig, een asbestdeskundige in te schakelen die kan meedenken over de mogelijke aanwezigheid van asbestverdachte toepassingen tijdens de werkzaamheden aan het toestel. Wij als deskundigen mogen geen toestellen demonteren om verdachte toepassingen op te sporen.	Plan 1.1: Woning plan - Gelijkvloers

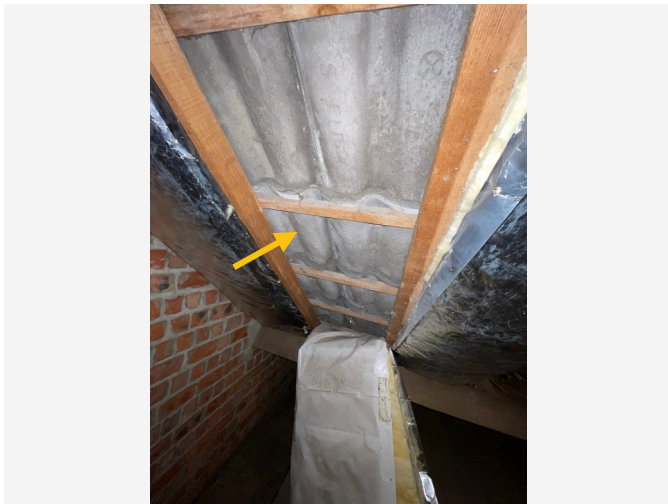
## Fiche 21: Materialen onder de dakbedekking (onderdak)

Beschrijving	Notitie	Terug te vinden op plannen
Fiche 21: Materialen onder de dakbedekking (onderdak)	Geen (asbestverdacht) onderdak aanwezig.	Plan 1.10: Woning plan - Zolder - VD3
Fiche 22: Materialen, onderdelen en ruimtes die horen bij de liftinfrastructuur	Geen lift aanwezig in de woning.	-
Fiche 23: Leidingisolatie	Geen leidingisolatie aanwezig.	-
