# Asbestinventarisatetest

Bisschoppenhoflaan 21, 2100 Antwerpen

Attestnummer : 20260210-000197.000

Uitgegeven op : 10.02.2026

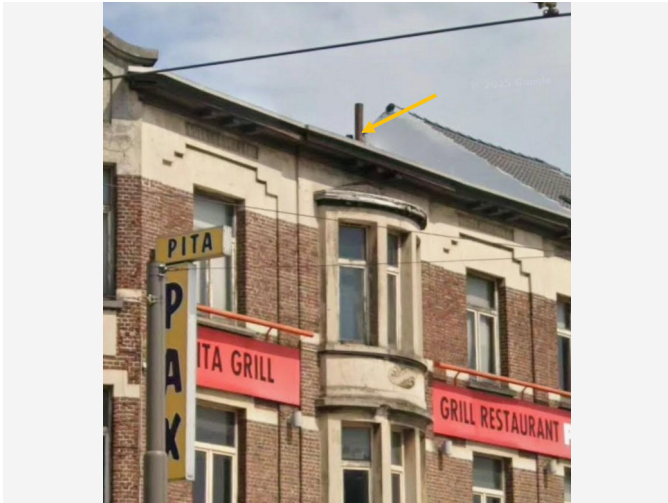
Situeringfoto

**Reden:** Het te onderzoeken materiaal situeert zich hoger dan 3,50 m te rekenen vanaf een veilige ondergrond

**Uitleg van de asbestdeskundige:** De Schouw kan mogelijks asbesthoudende toepassingen bevatten.

(Asbest)materiaal	Rookgaskanaal
Karakterisatie	Asbest (verdacht)
Primaire drager	Wand buitenschil

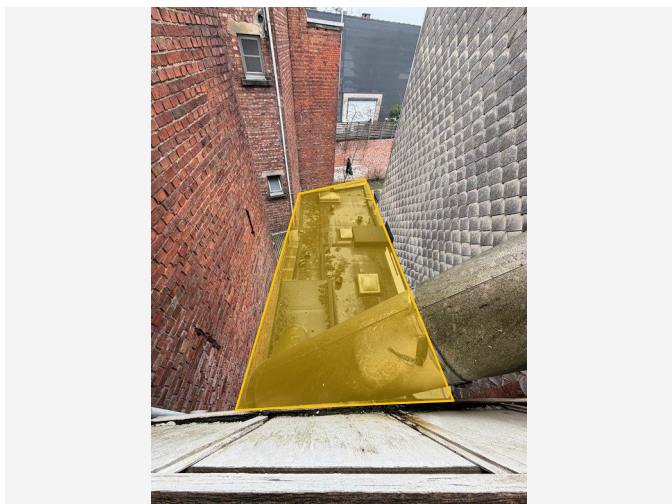
Situeringfoto

**Reden:** Er is geen volledige risicobeoordeling mogelijk

**Uitleg van de asbestdeskundige:** De rooving is niet inspecteerbaar gezien de hoogte en toegankelijkheid van de daken. Hierdoor is eveneens geen onderliggende rooving laag inspecteerbaar.

(Asbest)materiaal	Dak- en gevelbekleding - Roofing
Karakterisatie	Asbest (verdacht)
Primaire drager	Plat dak

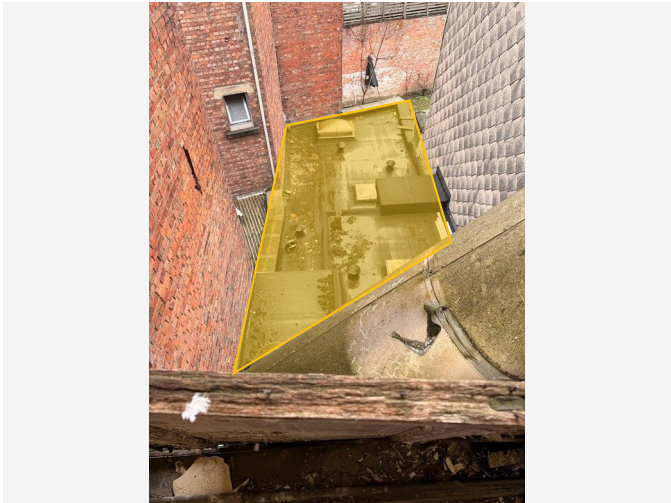
Situeringfoto

**Reden:** Het te onderzoeken materiaal situeert zich hoger dan 3,50 m te rekenen vanaf een veilige ondergrond

**Uitleg van de asbestdeskundige:** De roofing op het hoofdak bevindt zich op +/- 10m van de begane grond. De roofing op het dak van de keuken is niet toegankelijk.

(Asbest)materiaal	Dak- en gevelbekleding - Roofing
Karakterisatie	Asbest (verdacht)
Primaire drager	Plat dak

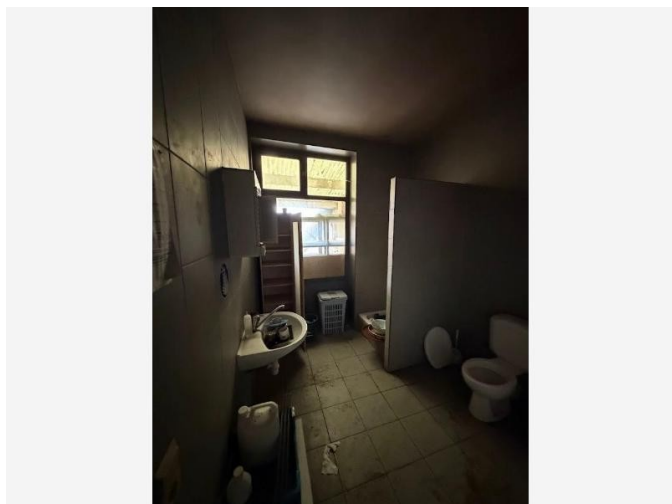
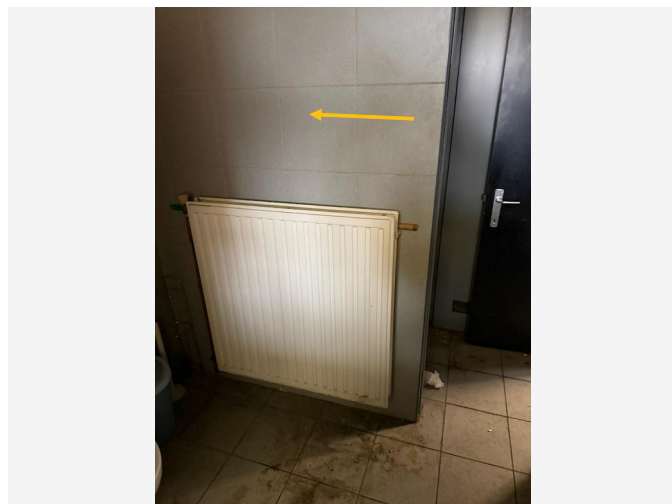
Tegellijm uit de risicojaren (<2001) kan asbethoudens zijn. Alles wijst er op dat de tegels in toiletten (verdieping 1) en badkamer (verdieping 2) werden geplaatst tijdens de renovatie om streeks 2004, doch kan dit niet bewezen worden.

<b>Basis voor advies</b>	Beoordeling op basis van expertise met een vaststelling door de asbestdeskundige.
<b>Primaire drager</b>	Binnenwand
<b>(Asbest)materiaal</b>	In-situ afwerkingslagen - Lijm laag
<b>Bindmiddel</b>	Cement
<b>Gebondenheid bindmiddel</b>	Hecht

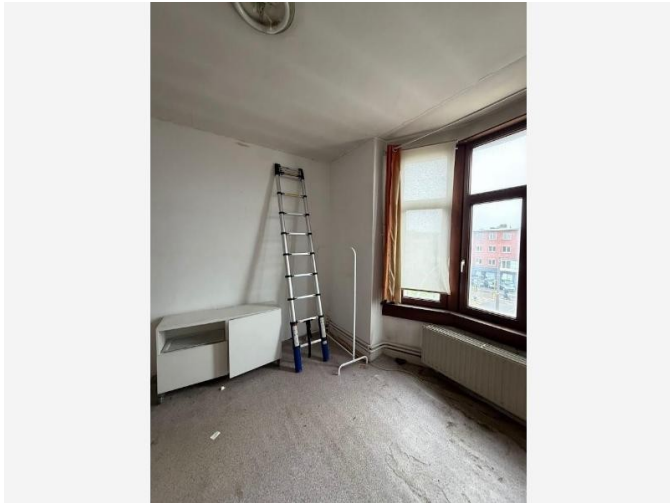
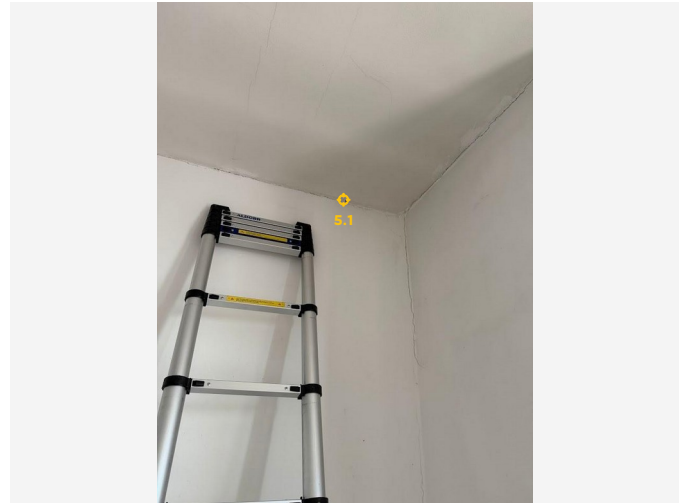
## Fiche 5: Pleisterwerk plafond

Geen asbest

#	Type	Referentie	Resultaat
5.1	Mengmonster	11535	Geen asbest

<b>Beschrijving</b>	Pleisterwerk plafond
<b>Omgeving</b>	Binnen
<b>Primaire drager</b>	Plafond
<b>Bindmiddel van materiaal</b>	Gips - kalk
<b>Gebondenheid op basis van bindmiddel</b>	Niet-hechtgebonden
<b>Hoeveelheid (oppervlakte - dikte - aantal)</b>	• 150,00 m <sup>2</sup> - 1,00 cm - 1 stuk
<b>Totaal volume</b>	1,50 m <sup>3</sup>
<b>Identificatiemethode</b>	Een monstername door de asbestdeskundige met laboanalyse door een asbestlabo.
<b>Destructieve handeling voor identificatie</b>	Nee
<b>Opmerking</b>	<p>De plafonds in het restaurant zijn +/-3.8m hoog en werden niet geïnspecteerd (beperking hoogte).</p> <p>De plafonds op verdieping 1 werden met gipsplaat afgewerkt.</p>

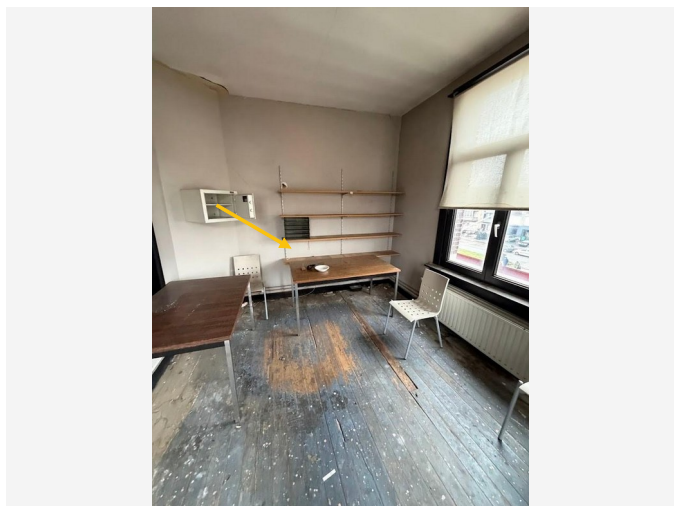
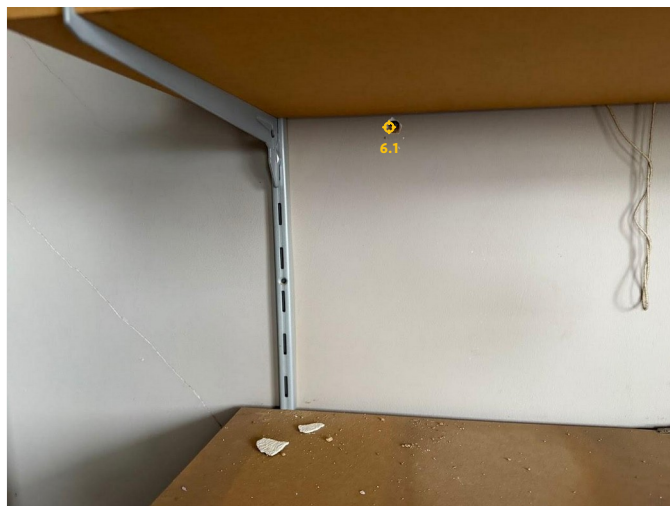
Geen asbest

#	Type	Referentie	Resultaat
6.1	Mengmonster	11537	Geen asbest

<b>Beschrijving</b>	Pleisterwerk muren verdieping 2
<b>Omgeving</b>	Binnen
<b>Primaire drager</b>	Binnenwand
<b>Bindmiddel van materiaal</b>	Gips - kalk
<b>Gebondenheid op basis van bindmiddel</b>	Niet-hechtgebonden
<b>Hoeveelheid (oppervlakte - dikte - aantal)</b>	• 140,00 m <sup>2</sup> - 1,00 cm - 1 stuk
<b>Totaal volume</b>	1,40 m <sup>3</sup>
<b>Identificatiemethode</b>	Een monstername door de asbestdeskundige met laboanalyse door een asbestlabo.
<b>Destructieve handeling voor identificatie</b>	Nee

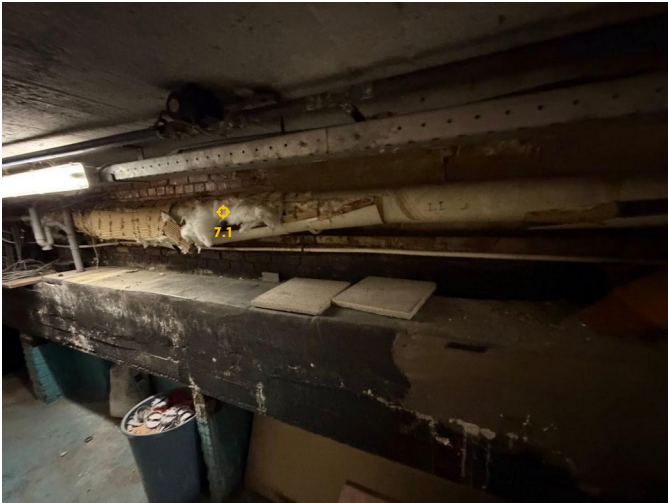
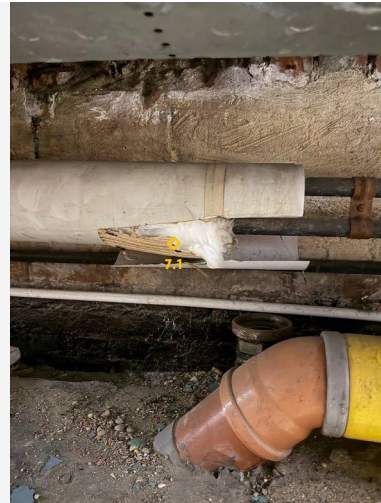
## Fiche 7: Leidingisolatie met karton

Geen asbest

#	Type	Referentie	Resultaat
7.1	Mengmonster	11536	Geen asbest

<b>Beschrijving</b>	Leidingisolatie met karton
<b>Omgeving</b>	Binnen
<b>Primaire drager</b>	HVAC infrastructuur en uitrusting
<b>Bindmiddel van materiaal</b>	Karton - papier - viltachtig
<b>Gebondenheid op basis van bindmiddel</b>	Niet-hechtgebonden
<b>Hoeveelheid (lengte - omtrek - dikte - aantal)</b>	<ul style="list-style-type: none"><li>• 15,00 m - 30,00 cm - 0,50 cm - 1 stuk</li></ul>
<b>Totaal volume</b>	0,023 m <sup>3</sup>
<b>Identificatiemethode</b>	Een monstername door de asbestdeskundige met laboanalyse door een asbestlabo.
<b>Destructieve handeling voor identificatie</b>	Nee

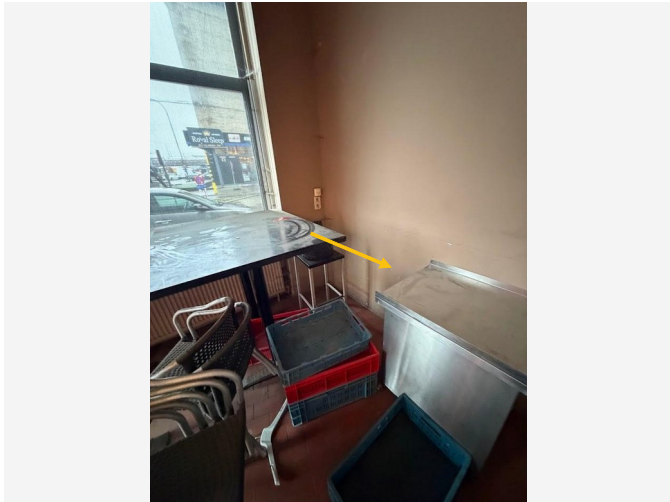
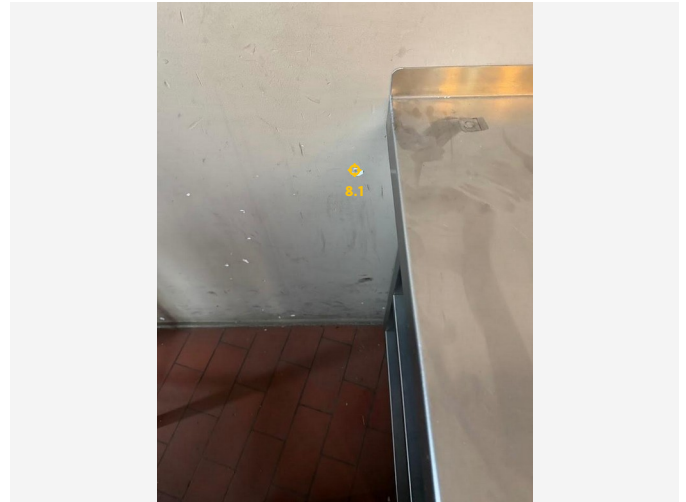
Geen asbest

#	Type	Referentie	Resultaat
8.1	Mengmonster	11534	Geen asbest

<b>Beschrijving</b>	Pleisterwerk muren gelijkvloers en verdieping 1
<b>Omgeving</b>	Binnen
<b>Primaire drager</b>	Binnenwand
<b>Bindmiddel van materiaal</b>	Gips - kalk
<b>Gebondenheid op basis van bindmiddel</b>	Niet-hechtgebonden
<b>Hoeveelheid (oppervlakte - dikte - aantal)</b>	• 380,00 m <sup>2</sup> - 1,00 cm - 1 stuk
<b>Totaal volume</b>	3,80 m <sup>3</sup>
<b>Identificatiemethode</b>	Een monstername door de asbestdeskundige met laboanalyse door een asbestlabo.
<b>Destructieve handeling voor identificatie</b>	Nee
<b>Opmerking</b>	Grote delen van het restaurant (vooral op de verdieping) werden in gipsplaat afgewerkt. De keuken werd bekleed met inox.

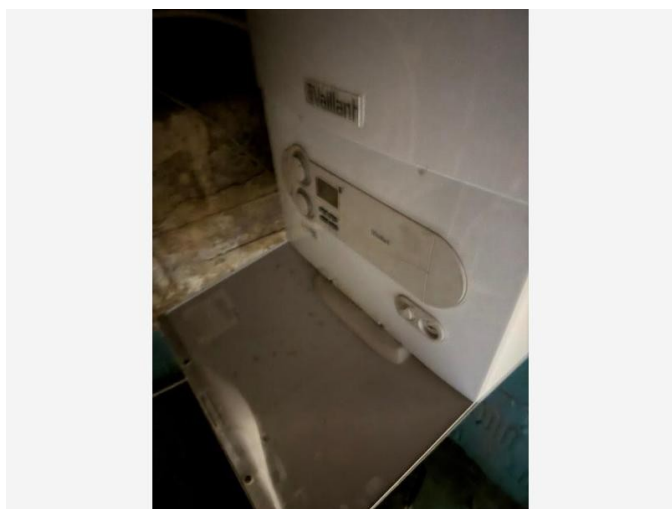
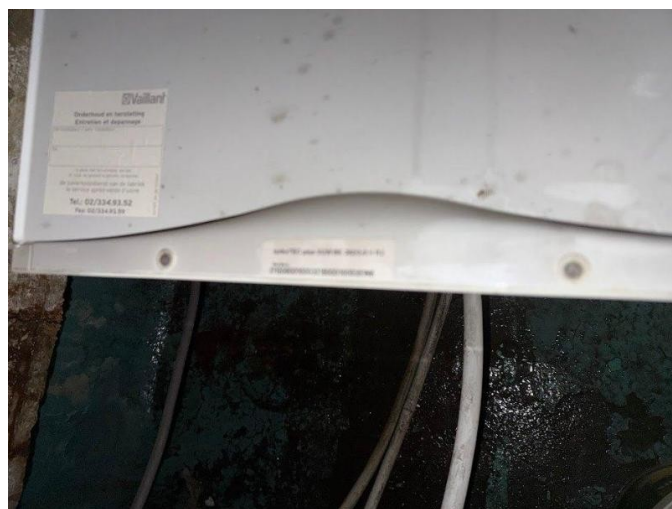
### Fiche 9: Materialen stookketel

Beschrijving	Notitie	Terug te vinden op plannen
Fiche 9: Materialen stookketel	Gasketel met bouwjaar 2012	Plan 1.4: Plan kelder
Fiche 10: Kit ramen	Ramen werden vervangen in 2004	-
